第19回

出土文化財展

日時：令和5年6月7日(水)～6月18日(日)
場所：掛川市立中央図書館 1階生涯学習ホール

本発掘調査事業
よしおかばら いせき
— 吉岡原遺跡 (第16次) —

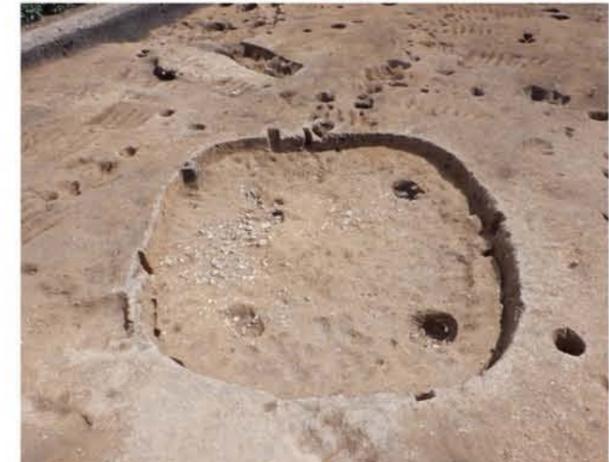
竪穴住居跡

調査では、弥生時代後期の竪穴住居跡が2軒、小穴などが確認されました。住居跡は長径5.0m程度の大きさで、中央部には煮炊きをした炉、炉の周囲には固くたたきしめられた床が張られていました。また、住居内から盛り付けの際に使用された高坏などの土器が出土しています。

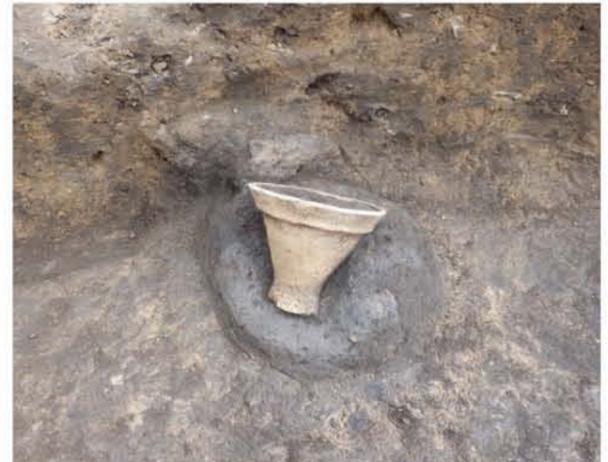
竪穴住居跡内から見つかった高坏の一部

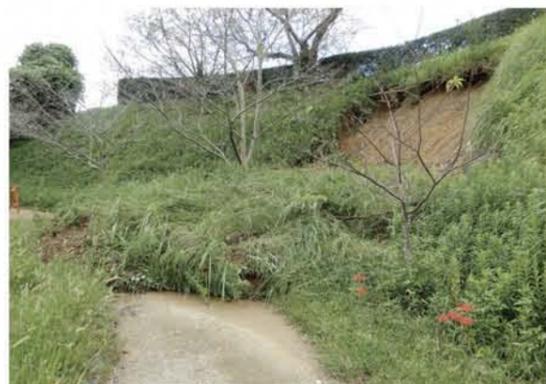
本丸の斜面崩落状況

このように順次整備を進めている横須賀城跡ですが、令和4年7月と9月の大雨により、本丸と西の丸の斜面が崩落する災害が発生しました。災害発生箇所の現状を復旧するために実施した工事では、崩落した土を重機で取り除いて斜面を成形した後、植物の種子が入った浸食防止マットを設置しました。

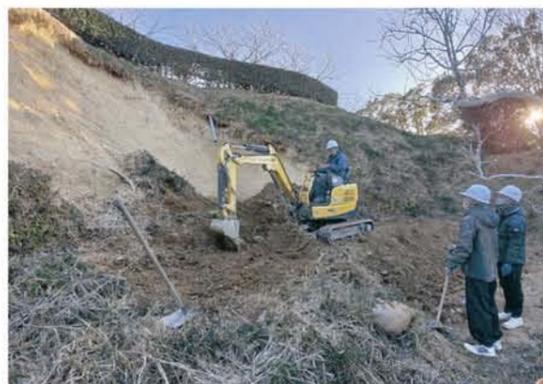
復旧工事の様子

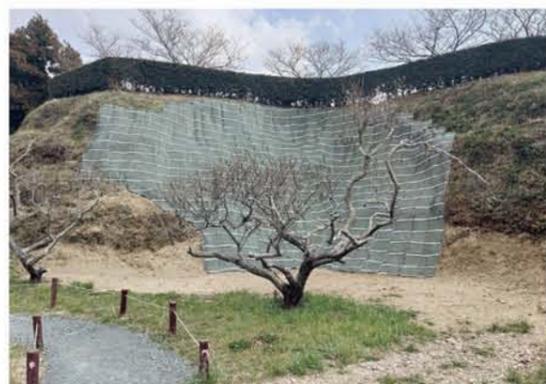
西の丸復旧工事の完了状況

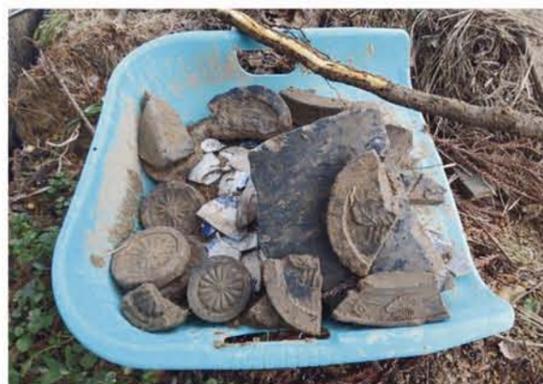
崩落土から出土した遺物

斜面の崩落土から戦国時代末期に葺かれた瓦や江戸時代の陶磁器や瓦が見つかっています。本丸、西の丸に存在した建物に葺かれた瓦や城内で使われた陶磁器が斜面に落ちたものと考えられます。

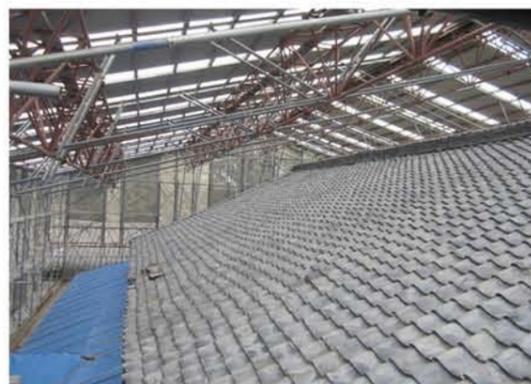
令和2年 解体調査前の屋根

これまでの主屋の工事では、屋根瓦の葺き替えや傷んだ木部の修理、建物の傾きの修正などが行われました。

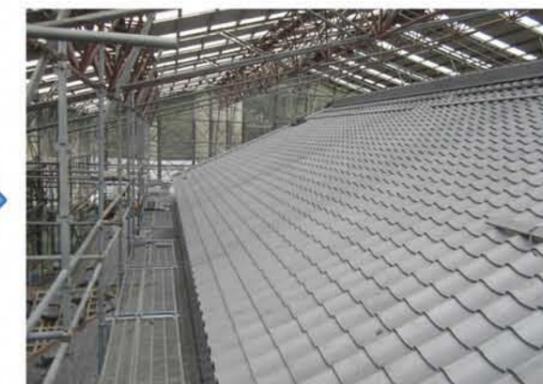
令和4年 葺き替えが完了した屋根

文化財建造物の修復ですので、瓦や垂木、床板など引き続き使用できる部分は再利用して修復を進めています。また、解体調査を進めている中で、式台玄関から棟札が見つかるなど、建物の変遷を物語る貴重な発見もありました。

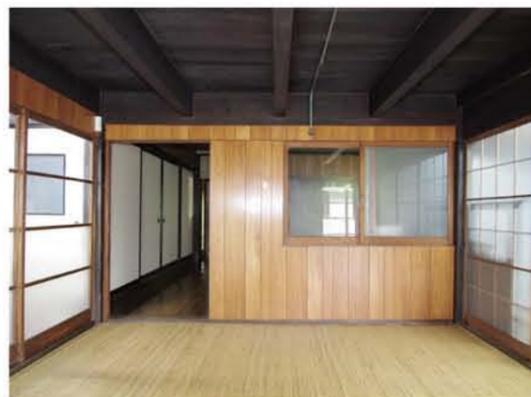
工事前の主屋内部

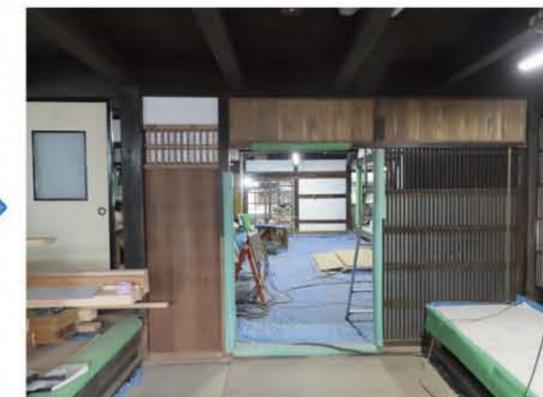
復元整備が進む主屋内部
