研究紀要

金沢城研究

金沢城石垣の変遷 2 - 切石積石垣 -

金沢城全域絵図の分類と編年

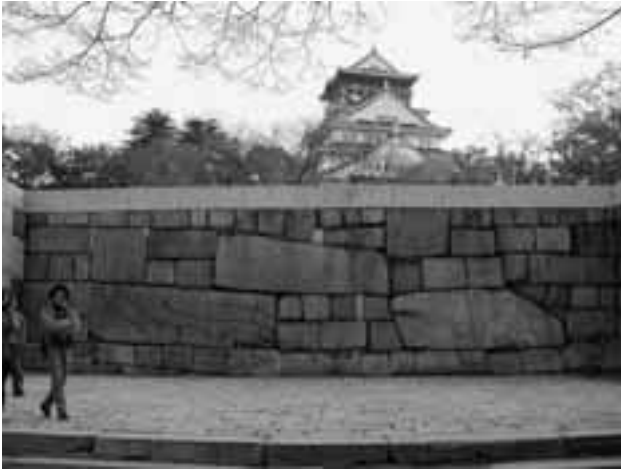
写真1 大坂城山里曲輪北側櫓形（寛永元年）

金沢城での切石積石垣の初現は今のところ寛永期である。これを遡る例は、初期金沢城の本丸西辺石垣(元和7年)が可能性をもつものの現存しておらず不明である。加賀藩の天下普請丁場では大坂城に早い例があり、山里曲輪(寛永元年)や玉造口内左脇(寛永5年)のように方形石を基調とし、石口にはクサビ状の間詰石を多用する(写真1、2)。これらは、切石積石垣が、角石や角脇石の利用から定式化していったことをうかがわせている。

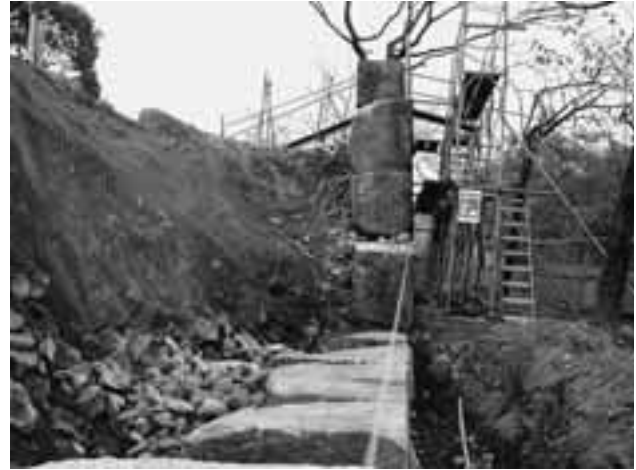
写真2 大坂城二ノ丸玉造口左側（寛永5年）

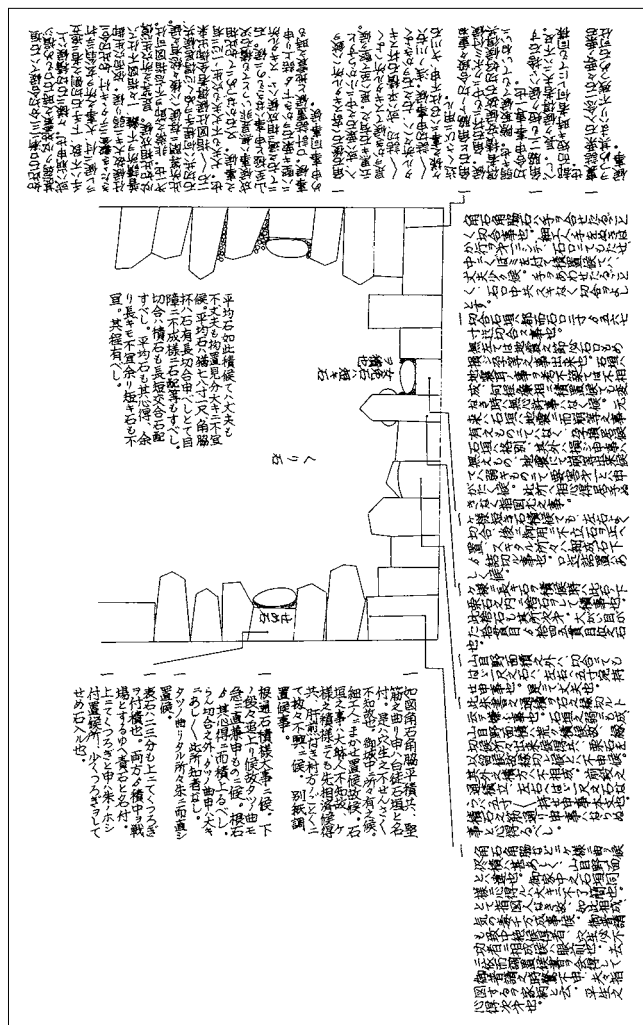
第2図 後藤彦三郎が説く切石積石垣の要点 (『金沢城郭史料』より)

真27) ようになった。「切合石垣積様二而丈夫不丈夫之事」(第2図)にあるように控えの長い石材や「せめ石」「捨石」が使用されている。詰め物にはカスガイと黒色硬質の「小がらす」石が多用された。これらは彦三郎が秘伝絵図に書いたことを実践したのものとして興味深い。このほか、補修技術として破損した石材の面を10 cm 程度取り除き、パネル状の板石をはめ込む技法があった(写真25)。火災による表面割れのひどかった菱櫓から五十間長屋北部に目立ち、その表面調整は文化期の加工に近い。

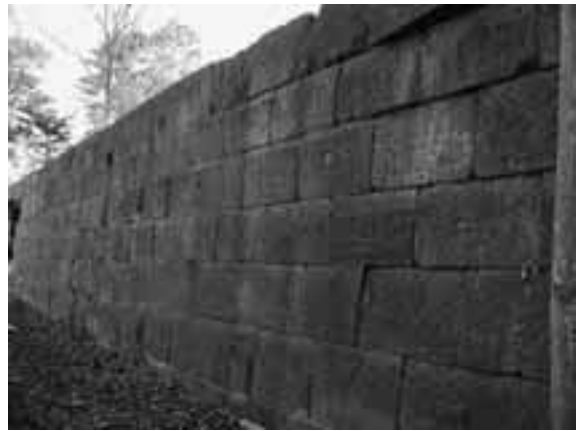
写真9 二ノ丸数寄屋敷 II類

類：布築切合積 長方形の石材を横長に布積みしたもの（写真9）で、二ノ丸数寄屋敷にのみ存在する。石材の横幅は二尺で刻印などから四方石を転用したものであることがわかる（写真10）。なお、この石垣際には当初堀があり、宝暦大火までには埋め立てられた（富田2002）が、そこには初期の四方切合積が残っている。また、風呂屋口門の近くには金場取残しの手法を用いた石材もみられる。そのような石材のみで築かれた石垣はないので特に分類はしない。

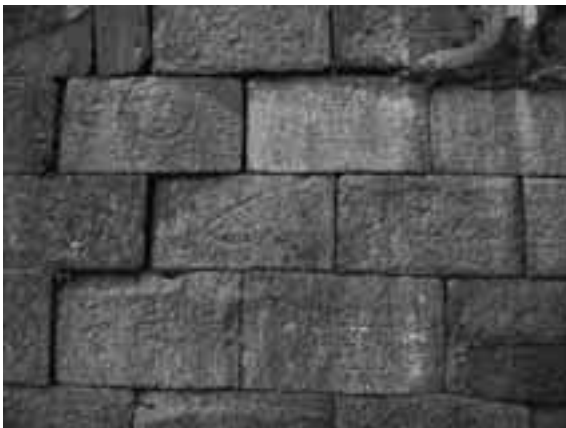
写真10 二ノ丸数寄屋敷 II類 (I期石材転用)

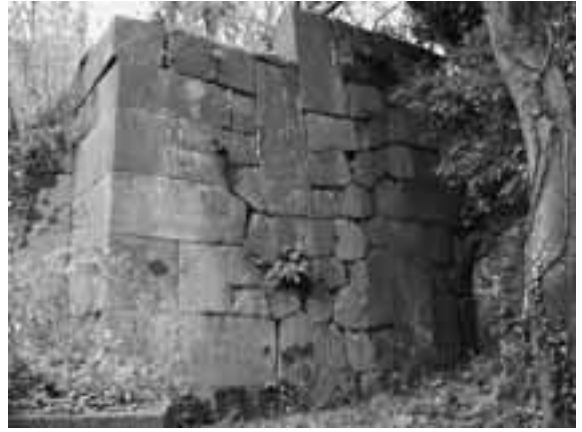
写真13 二ノ丸御居間先下滝つぼ IIIa 類
(色紙短尺積)

類：不整形石乱積（乱切合積） 「堅横さまざまに切合（唯子一人伝）」わせたものをいう。石形は多様で横目地は波打つ。旧材を転用した不整の五～六角形石を谷積み風に置くことから亀甲くずしともいえる。石面の左右が垂直とならない石材の頻度は 類より高い。 類との区別が難しい石垣もあるが、本類の使用場所は偏在しており、史料には特定場所では禁忌とする思想があったこともうかがえる。本丸附段や二ノ丸御居間先下などに存在する。 a類とする。本類には二ノ丸御居間先下泉水高の滝つぼ石垣、いわゆる「色紙短尺積」も含めておく（写真13）。「角石堅横につかい申す色紙短尺積共いふ（唯子一人伝）」。

・ 類の切石積石垣には正六角形の亀甲石(本丸附段三十間長屋や土橋門)や縦、横の石を対にした陰陽石(本丸附段三十間長屋)、短冊形の石を立てた滝石(二ノ丸御居間先下)など当時の作庭思想をうかがわせる標識石がある(写真13、17、23)。

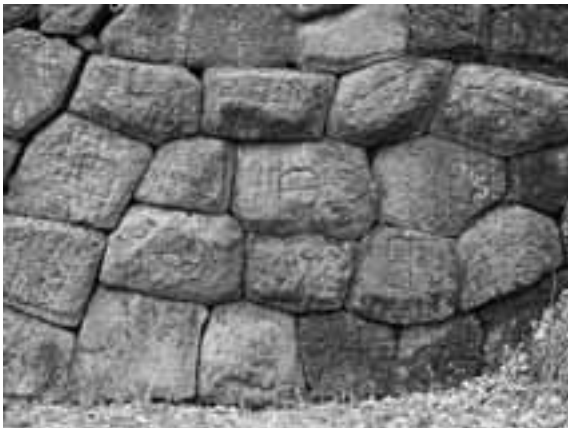
写真16 二ノ丸数寄屋敷北側堀縁 IIIb 類

(写真16) 本丸附段三十間長屋西面(写真17)などにみられる。 b類とする。

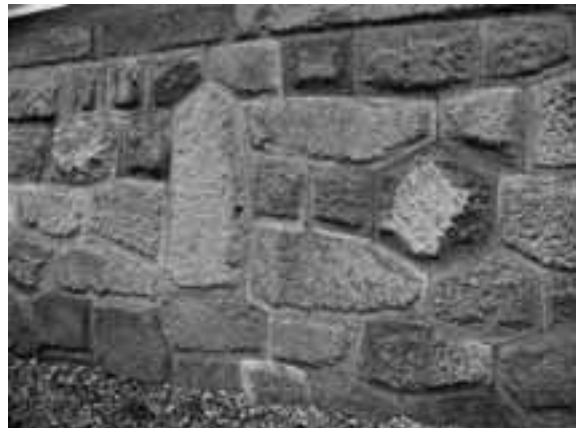
写真17 本丸附段三十間長屋 IIIb 類
(III期、陰陽石と亀甲石)

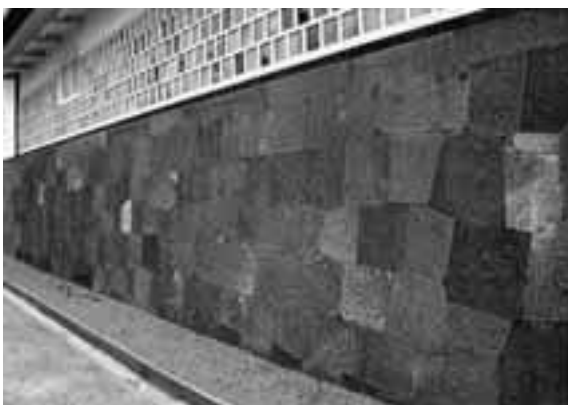
写真18 三ノ丸石川門長屋西側 IVa 類

類：不整形石布積 四～六角形の不整形石を用いる。多くは四方石や長方形石(短冊形石)の再利用(角落とし)の過程で生じたものである。石材の形状に応じて四方積み崩しと呼べるものから類の乱切合積に近いものまで含む。後者との区別が難しい石垣もある。角落としの角度が浅く石材の上下辺は水平部分を残すので横目地の通りはよい。石面の左右も横目地に対して垂直とする石が多い。横長の石材を所々に配置する。二ノ丸五十間長屋や三ノ丸石川門(写真18)など例は多い。 a類とする。

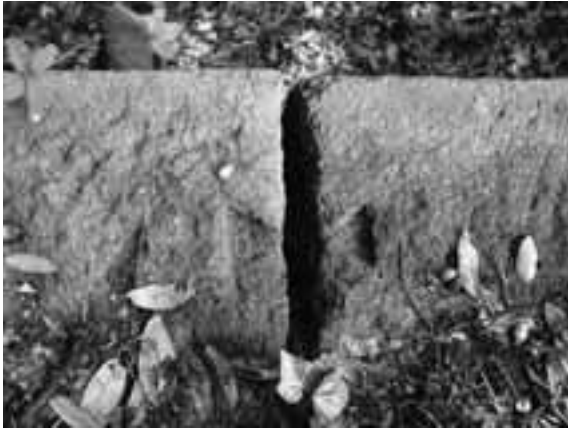
写真20 本丸鉄門 III期のチギリ

期の特徴的な技法として切石上部の鉛のチギリがあげられる（写真20）。先の河北門や石川門、明和3年の本丸鉄門に使用された。文化期の石川門類当石垣のもの（写真21）に比べて幅は狭い。

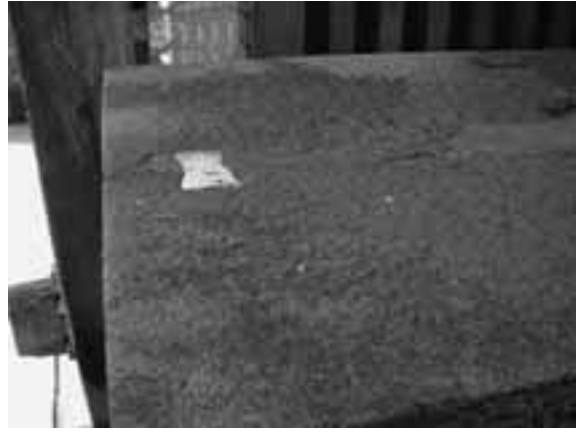
写真21 三ノ丸石川門類当 IV期のチギリ

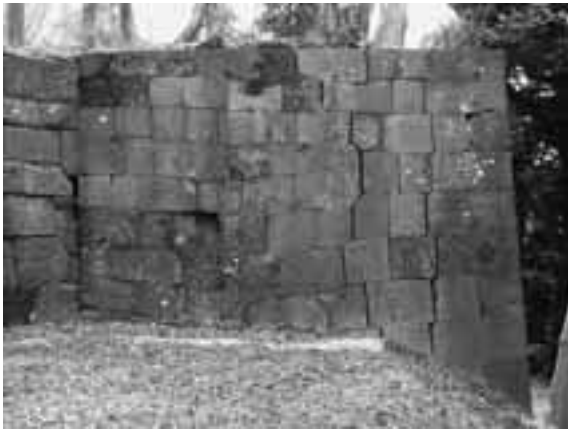
写真22 二ノ丸御居間先土蔵下西側 IVa類

期 文化5年（1808）の二ノ丸大火をはさむ享和～文化年間が該当する。この時期の石垣は橋爪門続櫓のほか、二ノ丸御居間先土蔵下～松坂門、土橋門、石川門類当などにみられる。類、類の使い分けは明確ではないが、石材の転用を重ねるなかで小型化し、a類が主体となった。しかし、二ノ丸御居間先土蔵下の数寄屋敷側（写真22）のように、周囲の石積み（布築切合積）にあわせて方形石材で横目地を通す場合もあった。部分的な修築では周囲との調和が重んじられたからであろう。

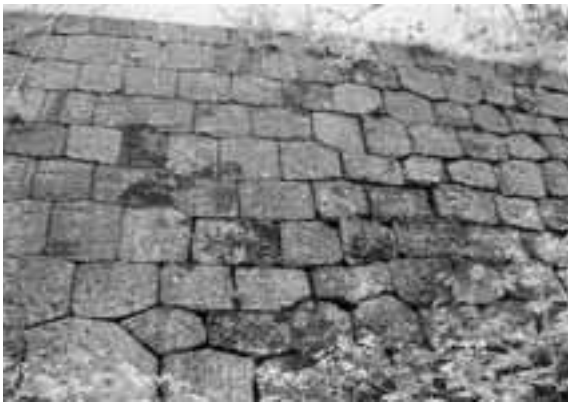
写真24 二ノ丸御居間先下 IVb類

これらに対して、表面が粗いノミ調整のみで金場取りが不明瞭な石垣がある。石材は概して小型で布積みが発達する。二ノ丸御居間先下(写真24)に存在する。 b類とする。

一方で、b類とした粗い表面調整（5類）切り合わせの石垣が登場した。二ノ丸御居間先土蔵下（写真24）や土橋門左脇北面がある。いずれも御殿空間や門の外に向いた石垣である。前者は一定の高さの規格的な石材が使用されている。粗加工石積みでもみられたように城の内郭・外郭、門の内向き・外向きで石材加工を使い分ける考え方が明瞭に読み取れる。文化期頃に大規模な石垣修理は減少し、部分的な修理をパネル工法（写真25）で行うことが一般化したとみられる。

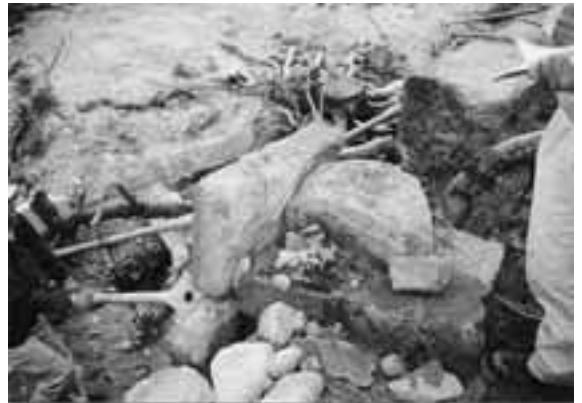
写真25 パネル石による修理

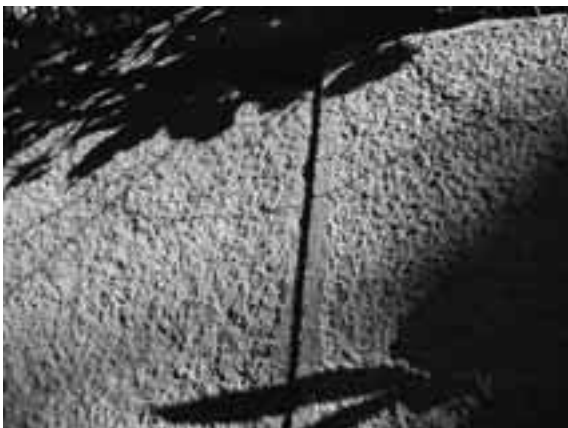
写真26 IV期の切石の面調整 松坂門

文化期 穴生後藤小十郎と父彦三郎による橋爪門続櫓の石垣台が該当する。切石は彦三郎自身が述べるように重要な門での「乱」切合を嫌い「角欠き」よる方形石志向を徹底した。枳形内がc類、西面は宝暦期との連続性を考慮してa類とした。面の仕上げは最も精緻で、細いノミ先を急角度で密度高く打っている。宝暦期とちがって金場より面がやや低くなる（写真26）のが特徴で、石垣面の立体感に乏しい。金場取りの幅が一定で仕上げが丁寧な印象を受ける。

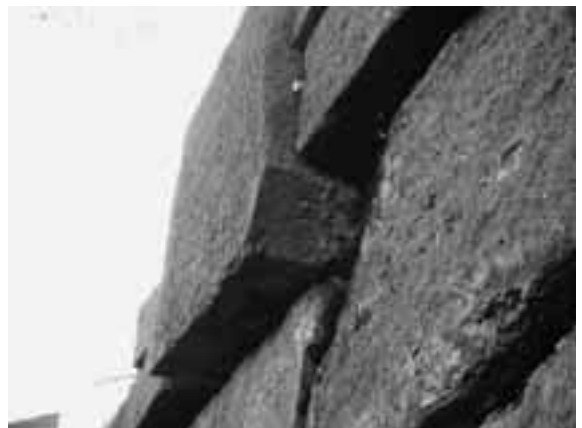
写真27 IV期の合場加工

従来の合場加工は面から5cm前後の範囲であったのが、10cm以上と広がって面的に接する（写
