# 三木家住宅関連遺跡 I

－令和3年度辻川界限駐車場整備工事に伴う調査報告書－

福崎町教育委員会

# 令和3年度三木家住宅関連遺跡試掘・立会調査

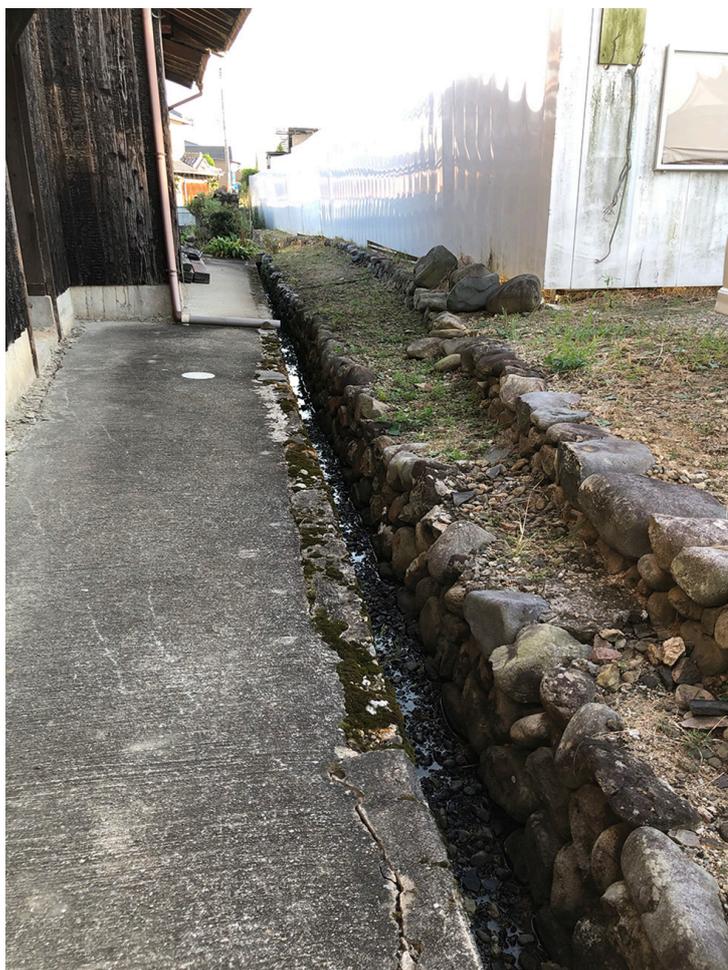
松岡家跡東の溝

本石垣は、松岡家東に位置する区画溝の性格を有する石垣である。三木家住宅や松岡家が機能していた近世以前から存在していたと考えられる。現在資料として残っている明治7年の「馬車道遺地絵図」が示すとおり、区画溝は現在も南北に走っているが、後世の造成工事により両端を埋められている状態であり、幅については計測不能であった。

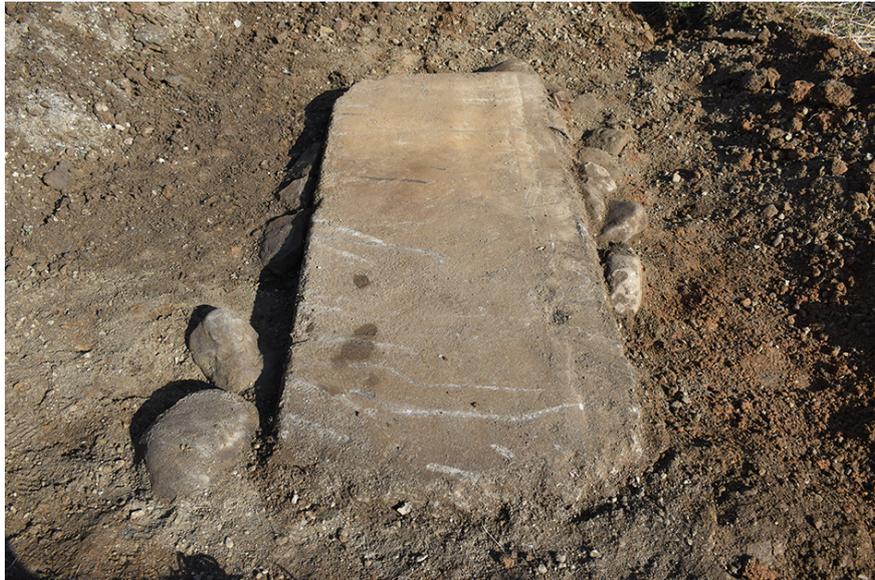
表土を重機で掘り下げたところ、長辺 2.35 m、短辺 0.98m、厚さ 10 cmの長方形の石蓋が確認された。石蓋を取り除いたところ井戸が検出された。井戸の周辺には円礫が置かれ、石蓋の台にされているようすが確認された。

井戸の蓋石検出状況（南から）

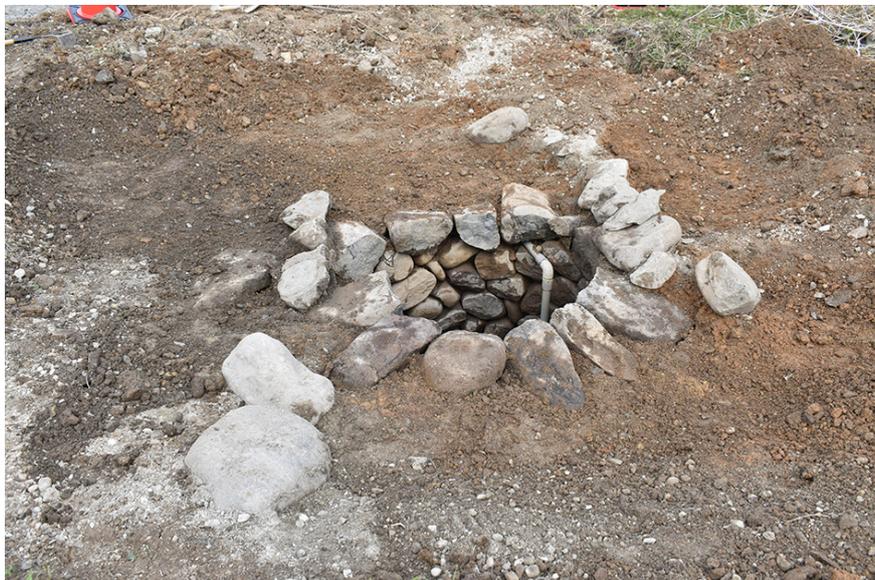
蓋石除去後状況（南から）

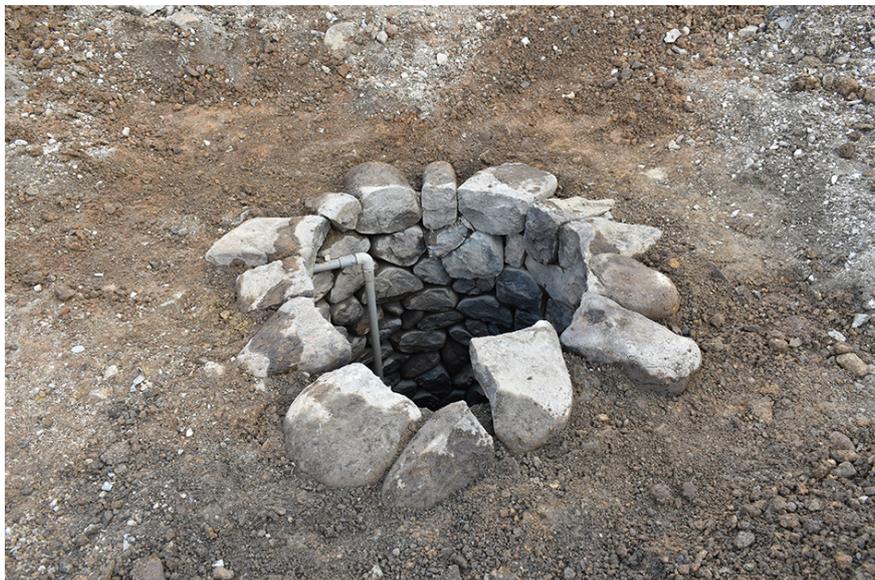
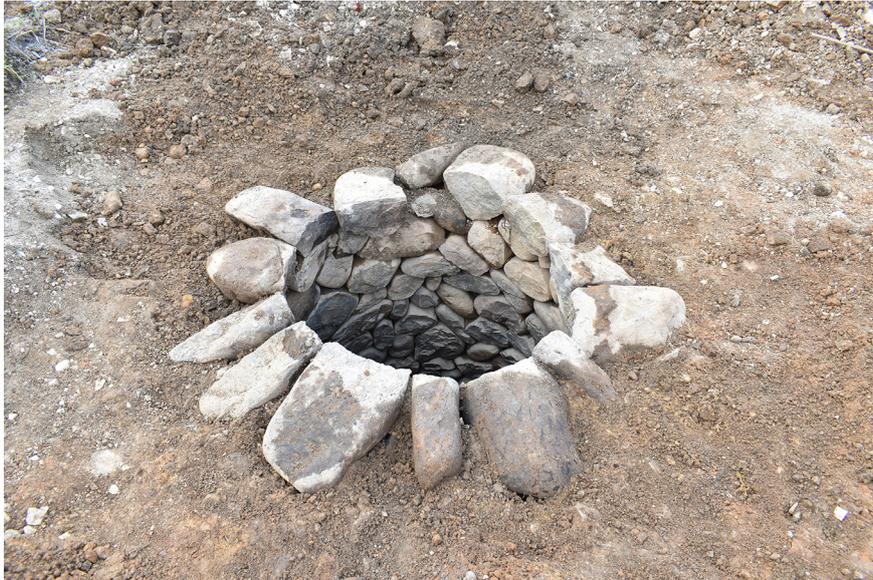
井戸は上面で直径 0.85 m、深さは 5.44 mを測る。断面調査は行っていないため掘り方は不明である。石組はほぼ垂直に積まれている。井戸の息抜きが1段目下に設けられていることと2段目から石の大きさが変わっていることから、積み直しあるいは追加で1段積まれた可能性がある。

井戸検出状況（南から）

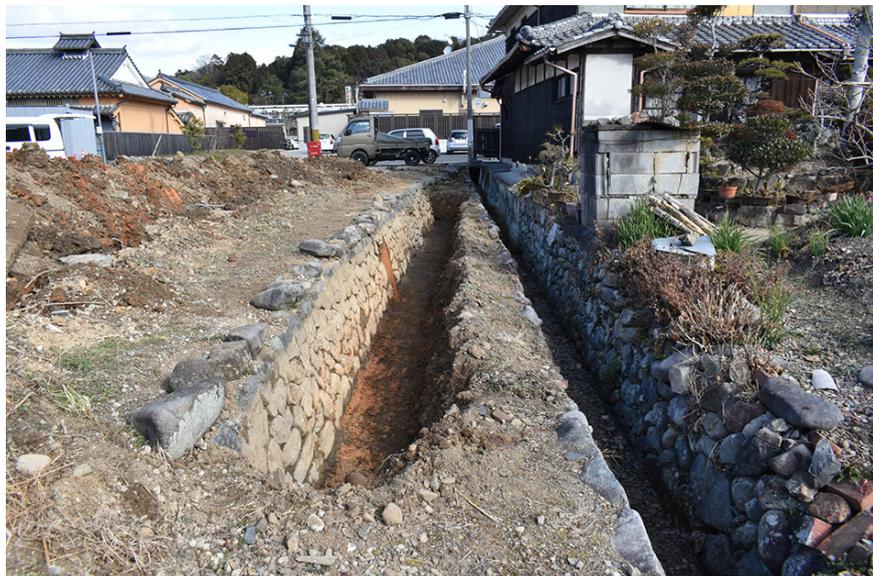
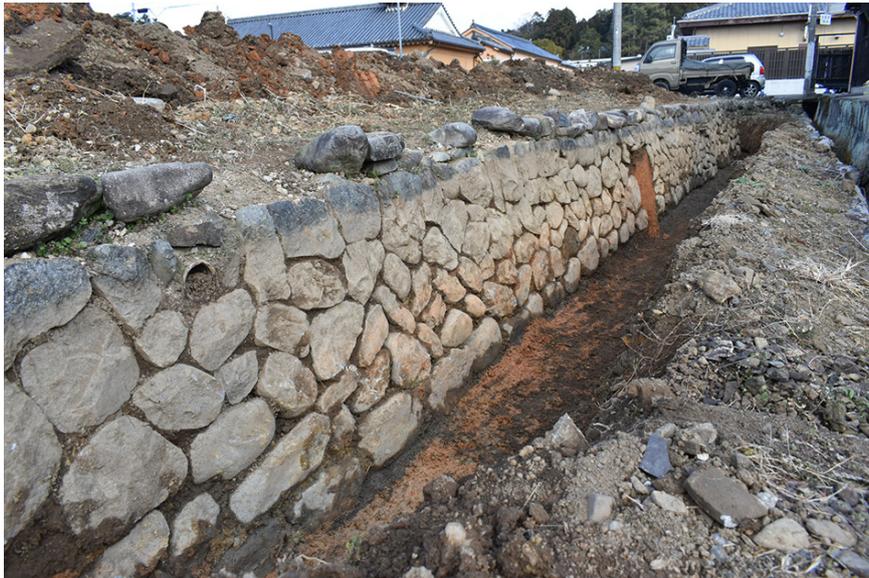
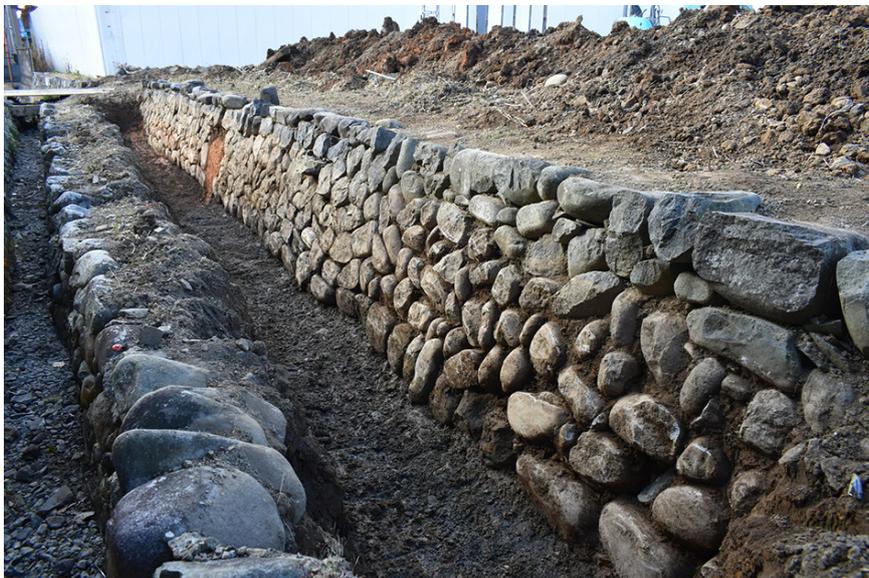
調査箇所東から確認された石垣は、「馬車道潰地絵図」に記載されている状況から屋敷境に設けられた溝であると考えられる。断面を3か所記録したが、いずれも石垣の角度や積み方が異なっていた。時期は不明であるが何度か積み替えが行われた可能性がある。

石垣検出状況（南から）

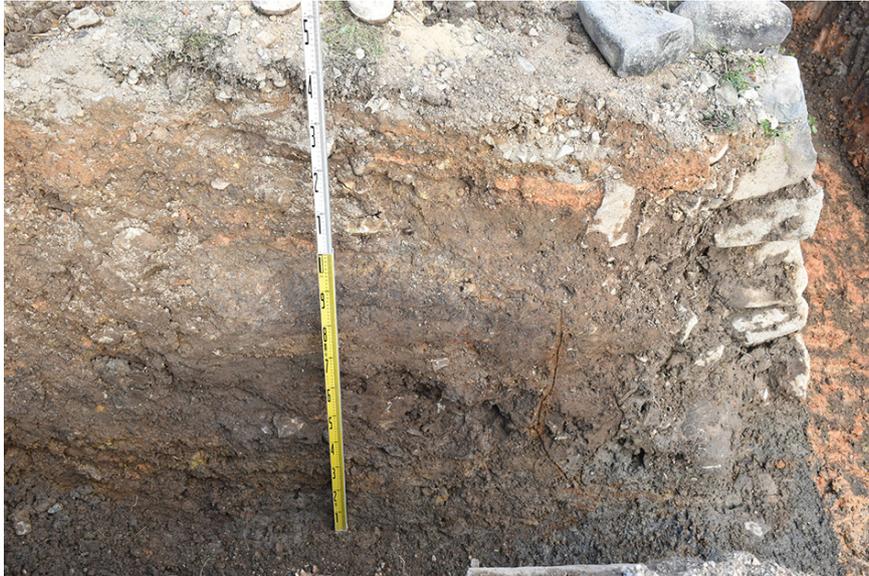
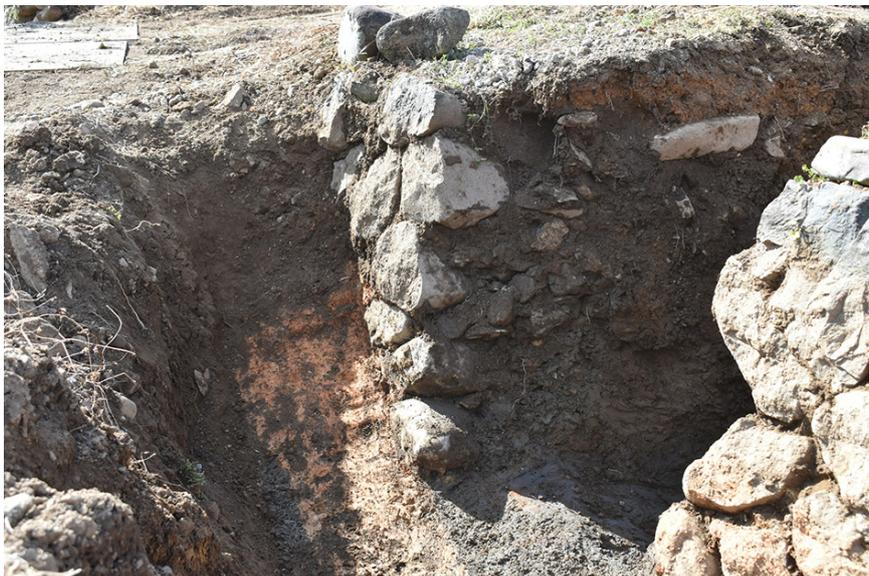
7層から成っている。第1層は表土、第2層は褐シルト質粗砂、第3層は黒褐シルト質粗砂、第4層は暗褐シルト質粗砂、第5層は暗褐シルト質粗砂、第6層は黄褐シルト質粗砂、第7層はオリーブ褐礫層である。第2層上面から石垣を積み上げる際の掘り込みがあり、

裏込めは5 cm大の角礫や30 cm程度の円礫が混じる褐色土を充填している。底面からの高さ 1.14 mを測り、石垣は水路に面した側に石材の加工が見られることから打込接ぎで積み上げられていると判断できる。ただし、根石には加工痕跡は認められない。石材の大きさは、根石に最大で 50 cm × 50 cm程度の円礫が用いられており、その上に同程度の大きさの円礫を積み上げている。断面は 78度を測る。

石垣南トレンチ断面（南から）

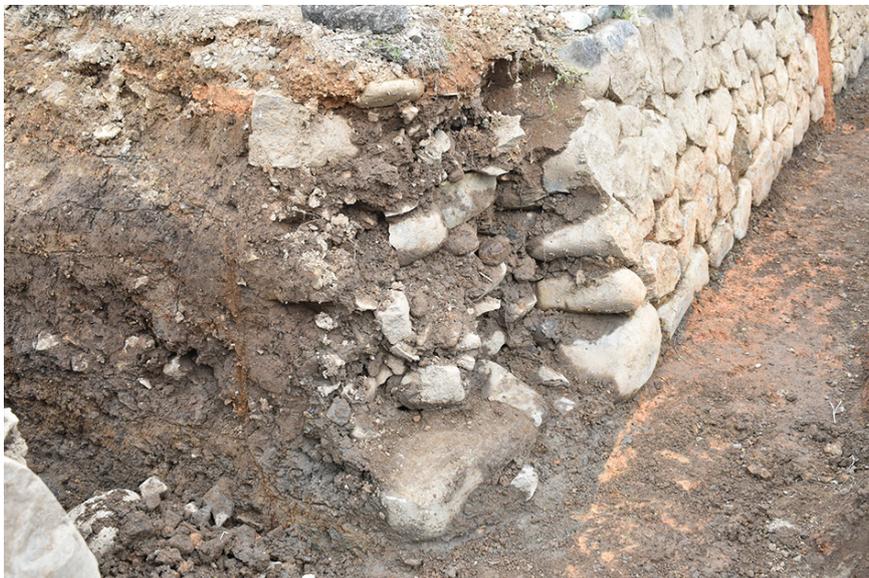
石垣南トレンチ裏込め状況

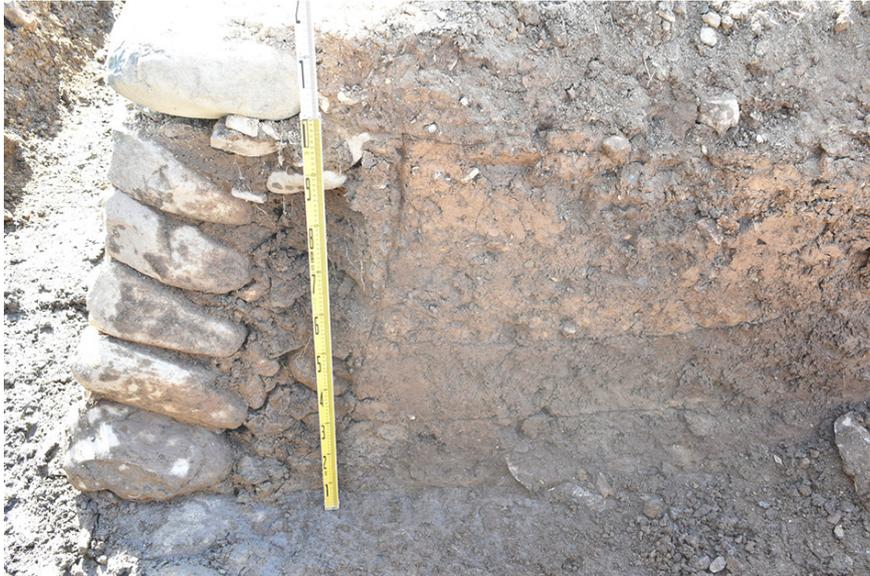
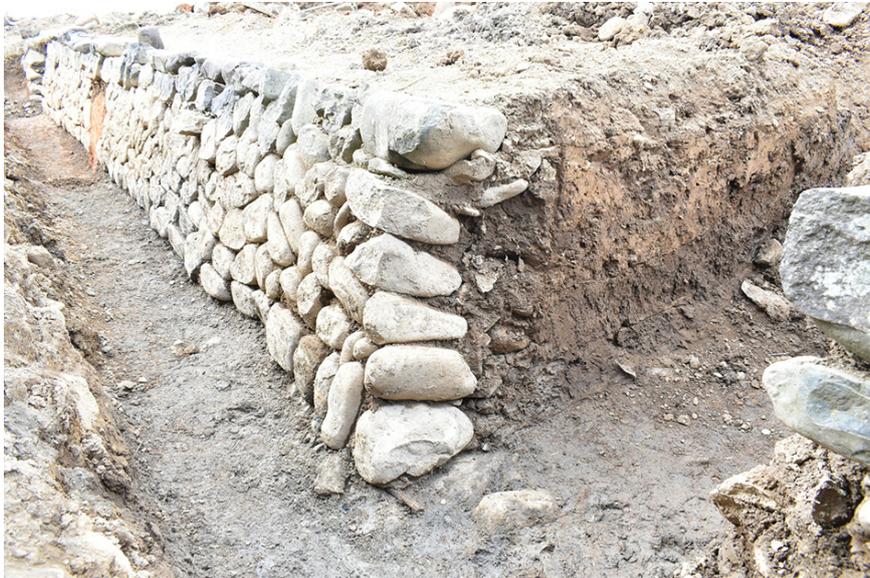
5層から成っている。第1層は表土、第2層は褐シルト質粗砂、第3層はにぶい黄褐シルト質粗砂、第4層は暗褐シルト質細砂、第5層は黄灰シルト質粗砂である。第3層、第4層は旧耕地である。第2層上面から石垣を積み上げる際の掘り込みがあり、大きさ20 cm弱の間詰石が確認できる。水路に面する石材の面は、大半が加工されているが、未加工のものも混在している。根石の下に枕木が確認された。さらに、その下面に円礫が敷かれている。石垣は枕木から高さ1.08mを測る。断面は68度を測る。

石垣北トレンチ断面（北から）

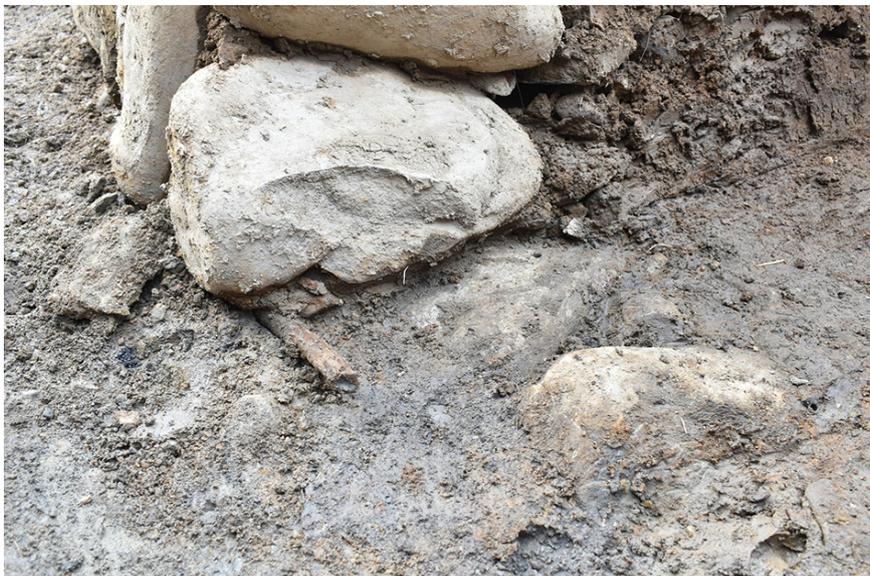
石垣北トレンチ基底部枕木

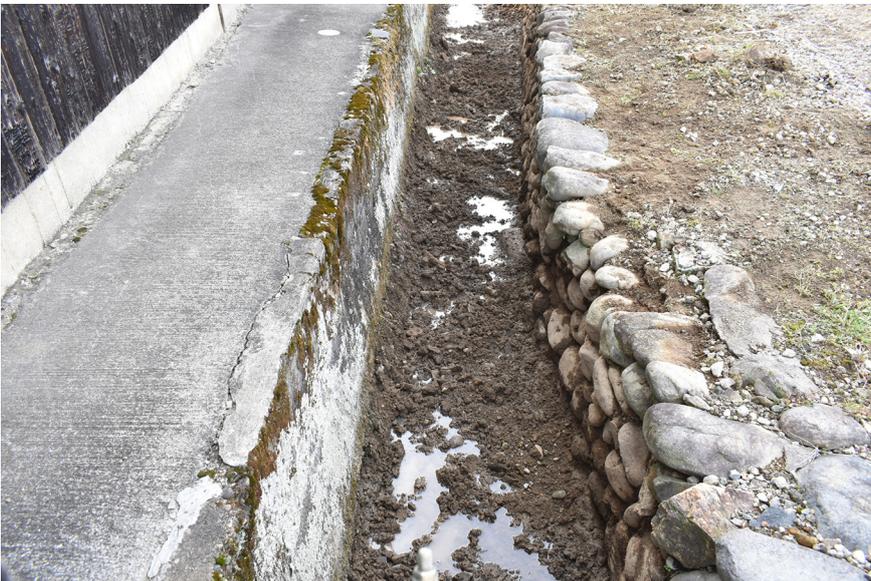
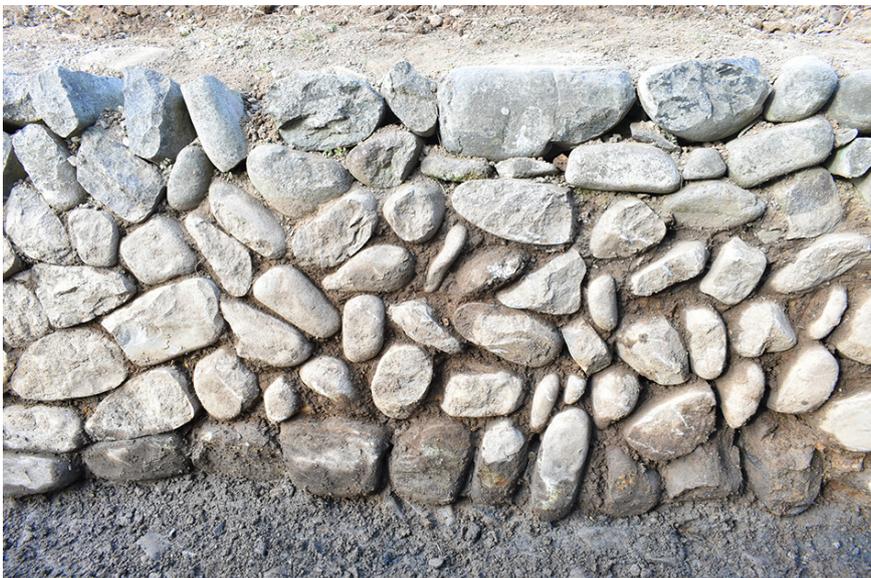
開発地の北から6m程度の地点で石垣の積み方が打込接ぎから野面積みに変化していたため図化による記録を行った。石材の大きさも水路に面しているところでは20 cm×20 cm程度の大きさであり、断面調査は行っていないが表面上間詰石は見られない。断面は89度を測る。

石垣積み直し変換地点（北から）
