徳川大坂城東六甲採石場

—国庫補助事業による詳細分布調査報告書—

兵庫県教育委員会

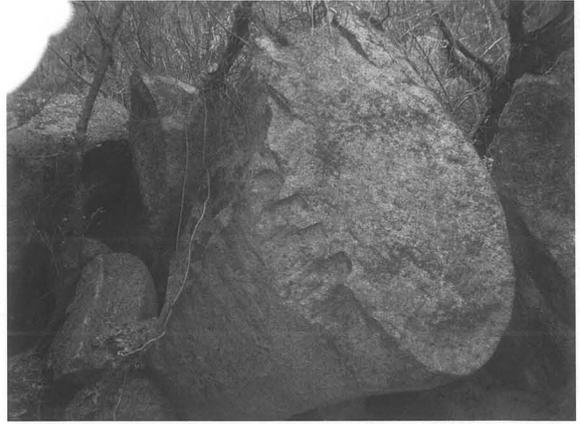
矢穴石 (奥山刻印群B地区)

◇矢穴石：表面に矢穴などの加工痕があり、割り取る意識がうかがえる岩石。「矢で割った面はないが、矢穴痕を有する石」の総称。

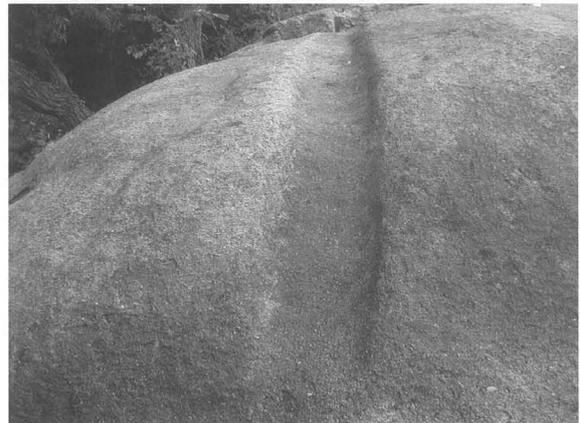
刻印 (甲山刻印群C地区)

- ◇刻印：石の表面に刻まれた符号。
- ◇ヤバトリ：矢穴列を設けるため、溝状に掘りくぼめた凹線。スムーズな破断を行うため、石表面の風化部分を溝状に削り取ったもの。「矢場取り」＝矢を挿す場を取る、の意味。
- ◇割付線：矢穴を列上に割り付けるため刻んだ下描き線。1本の直線・2本の平行線・梯子状などのバリエーションがある。(下取り線とも)
- ◇矢穴：石材を割る工具(矢)を用いるため、岩石の表面に穿った穴。
- ◇矢穴列：複数の矢穴が列を成しているもの。
- ◇矢穴列痕：破断された矢穴の痕跡。
- ◇矢穴長：矢穴口の平面規模。長方形の場合は長い辺／正方形の場合は矢穴列に対して平行の辺。
- ◇矢穴幅：矢穴口の平面規模。長方形の場合は短い辺／正方形の場合は矢穴列に対して直交の辺。
- ◇矢穴口：矢穴の表面。開いた口の部分(矢口とも)。
- ◇矢穴底：矢穴の底面(矢底とも)。
- ◇矢穴間隔：矢穴列における、隣り合う矢穴口の間隔。

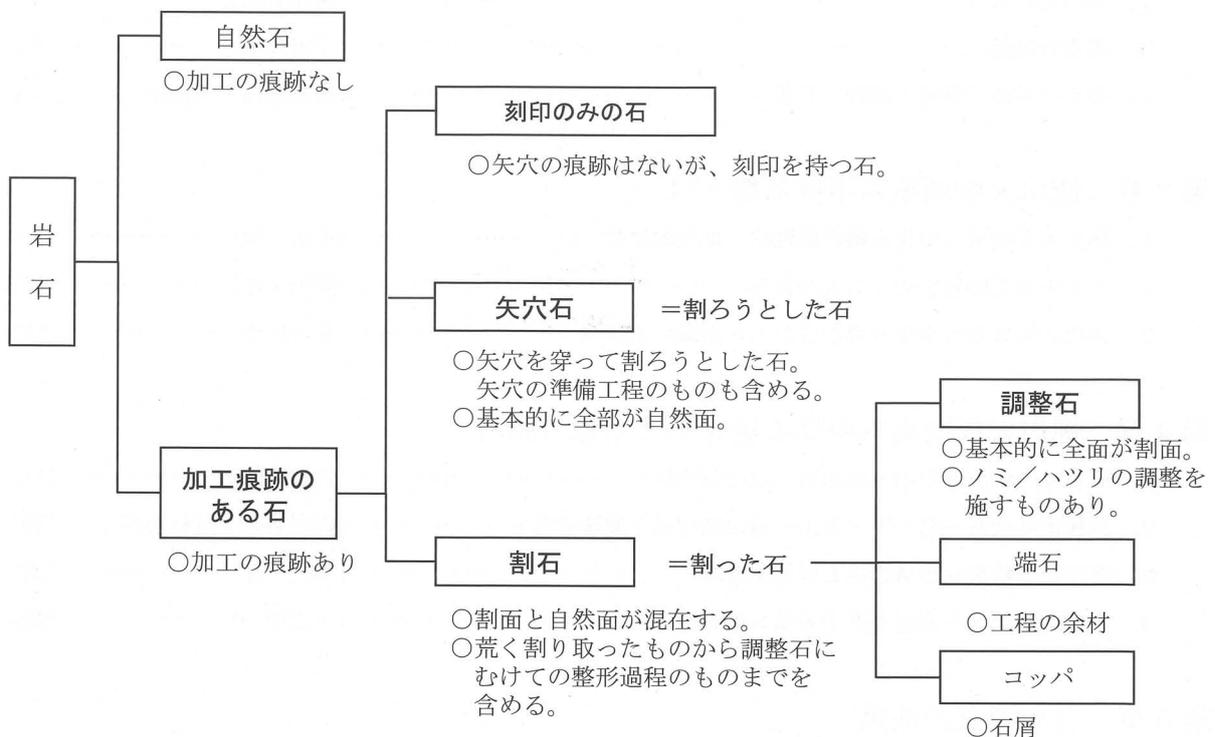
《要素構成図》

① 刻印	② ヤバトリ	③ 割付線	④ 矢穴	⑤ 矢穴破断	⑥ 方整形	⑦ 面調整	要素分析 ○: 痕跡が認められる。 ×: 痕跡が認められない。 -: 痕跡の有無を問わない。
自然石	×	×	×	×	×	×	×	エリア内にある自然石。調査の対象外。
刻印のみの石	○	×	×	×	×	×	×	明示石と、採石のため刻印したが結果的に放棄された石がある。
矢穴石	-	○	×	×	×	×	×	矢を設ける工程がうかがえる石材。矢穴がなくても、準備工程(ヤバトリ・割付線)が認められれば含める。
割石	-	-	-	-	○	×	×	矢で破断した痕跡をとどめる石材。割面は1~5面で、基本的に「粗割り」の工程に対応。
調整石	-	-	-	-	○	○	×	製材された工程のもの。形状が直方体で6面が割面(加工面)を基本とし、細部調整の痕跡があれば、原則として含める。

- ◇基本的に採石場に残存する石材の形態・加工程度を基にする。
- ◇刻印の打たれている面や位置関係については、煩雑になるため分類の項目には入れない。
- ◇観察できた加工痕で、最も加工が進んだ段階のものを分類の基準とする。
- ◇調整石の寸法について、調査段階では細分の対象としない。

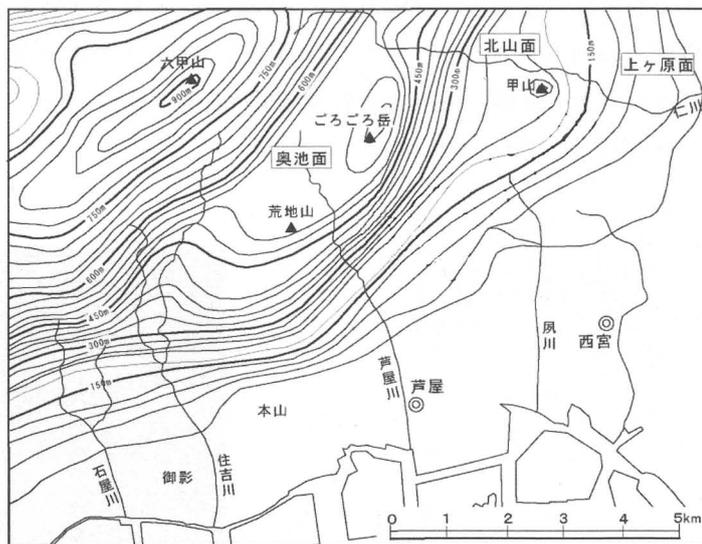
(図5) 六甲山地南東部の接峰面図

六甲山地の地形および地質は、五万分の一地質図幅「大阪西北部」(藤田・笠間 1982) および「神戸」(藤田・笠間 1983) によって詳細に示されている。ここでは、それらをもとに東六甲採石場の地理的位置づけをまとめる。六甲山地の接峰面図は藤田・笠間によって作成されているので、そのうち南東部について簡略化したものを図5に示す。接峰面図というのは、地域内を格子状に区切り、各格子内の最高点を結んだものであり、地形を概観する際に有効である。

六甲山地は北東～南西方向にほぼ 30km の山体で、山地の伸びと平行な急崖とその間にある平坦面とで構成される。この傾向は特に東六甲で顕著であり、西宮地域では武庫川の低地から順に、(伊丹断層)→上ヶ原面→甲陽断層→北山面→芦屋断層→奥池面→五助橋断層→山頂尾根部へと続く。これはもともと平坦な地域が断層の運動によって隆起し、現在のような姿になったためである。その運動は特に東六甲で強く、六甲山地全体は西方向にゆるく傾動している。この結果、六甲山地の東部ほど浸食がすすみ、深い部分の岩石が地表に表れている。一般に岩石の風化は地表に近いほど進む。そのため、隆起の著しい東部ほど、風化していない新鮮な岩石が地上に現れる結果となる。

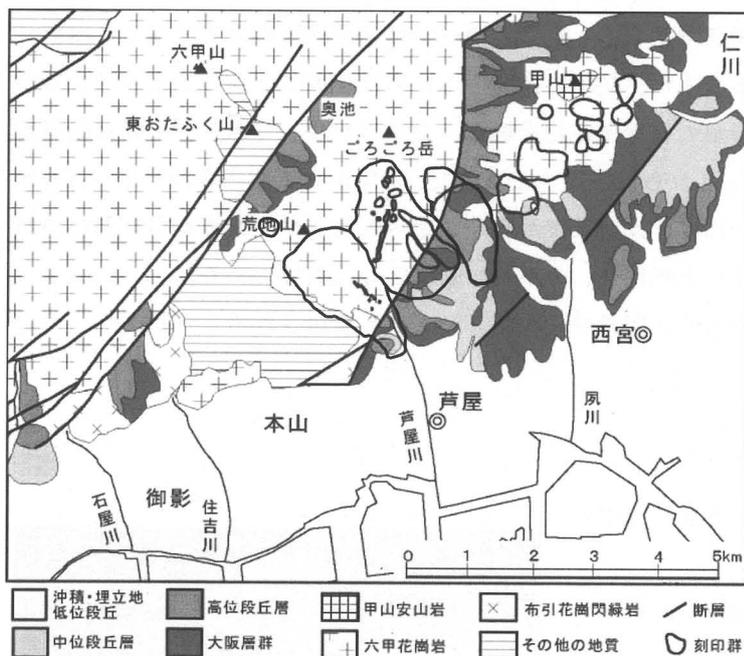
(図 6) 六甲山地南東部の地質図

六甲山地南東部の地質図を図6に示す。六甲山地の大部分は花崗岩類からなり、古くから採石されてきたのは、このうち六甲花崗岩と呼ばれる岩石である。花崗岩以外の岩盤を構成する地質は、丹波層群、有馬層群、花崗斑岩などである。丹波層群は泥岩やチャートなどからなり、ジュラ紀の海洋に堆積した地層である。有馬層群は白亜紀後期に噴出した凝灰岩類からなり、六甲山地北部の有馬温泉付近から丹生山

図 6 の地質図にあわせて各刻印群の分布も示す。それらは花崗岩地域のみではなく、段丘層分布域にも及んでいる。

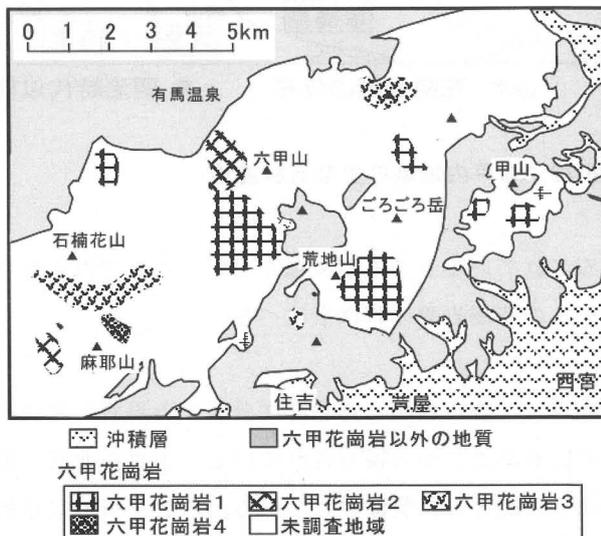
(図 21) 六甲花崗岩の岩相分布

六甲山地東部の六甲花崗岩は以下の 4 岩相に区分される。

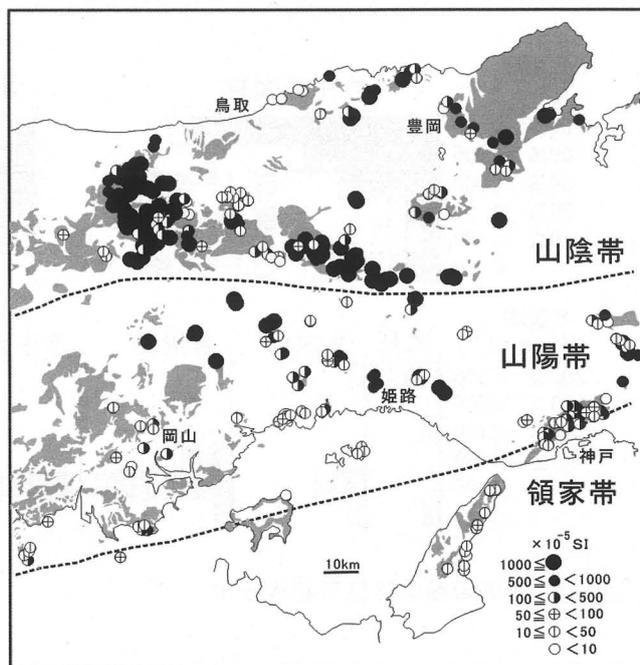
(図 25) 近畿西部～中国地方東部花崗岩類の帯磁率

西南日本内帯に分布する白亜紀～古第三紀花崗岩類は北から山陰帯、山陽帯、領家帯に区分され、一般に山陰帯の花崗岩類は磁鉄鉱とチタン鉄鉱を多く含む磁鉄鉱系に属すのに対し、山陽帯・領家帯の花崗岩類は少量のチタン鉄鉱を含むのみで、磁鉄鉱を含まないチタン鉄鉱系に属するとされている (Ishihara 1977)。しかしながら、詳細にみた場合には山陰帯にもチタン鉄鉱系花崗岩が含まれ (先山 1986)、山陽帯にも磁鉄鉱系花崗岩が含まれることがあり (先山 2005)、帯磁率は岩体により異なる (図 25)。

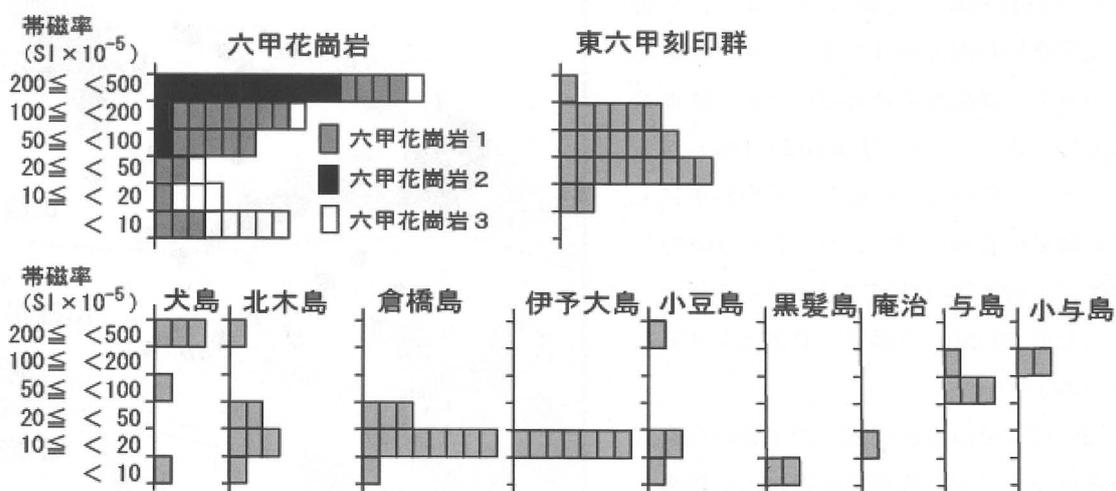
(図 27) 花崗岩類の帯磁率頻度分布

一般にマグマの酸化状態が大きく変わらない場合、花崗岩の組成がFeに富むと鉄鉄物の量は増加する。このことは有色鉄物の量と対応し、有色鉄物が多いほど磁鉄鉄に富む傾向がある。それを考慮して帯磁率と有色鉄物の量の関係を示すと図 27 のようになる。図には、帯磁率と鉄物容量比の両方が得られているもののみをプロットした。この図で明らかなように、六甲花崗岩は他の瀬戸内地域花崗岩類と比べて、有色鉄物の量に対して帯磁率が低い傾向があり、明らかに異なった領域を占める。このことは、産地が未特定の花崗岩石造物に対して、帯磁率と鉄物用量比を求めることで、その産地を特定できる可能性を示唆している。

現在、六甲山地以外の石材産地に関するデータは多くない。なかでも犬島産の花崗岩は帯磁率にばらつきがある。同様に、北木島や小豆島においても一部に高い帯磁率を示す岩石があり、その位置付けは不明である。今後これらの岩体内における帯磁率の分布をおさえ、データを蓄積していくことが、より確実な石材産地の特定につながると考えられる。
