4. 中世前半（第107図）

概ね12～14世紀代の遺構をここで報告する。当該期の遺構は、掘立柱建物12、土坑42、溜井3、井戸3、火葬墓1、溝47、性格不明遺構9を調査した。建物遺構は1～2区東半、6区、10区、13区でまとまりをもって分布する。

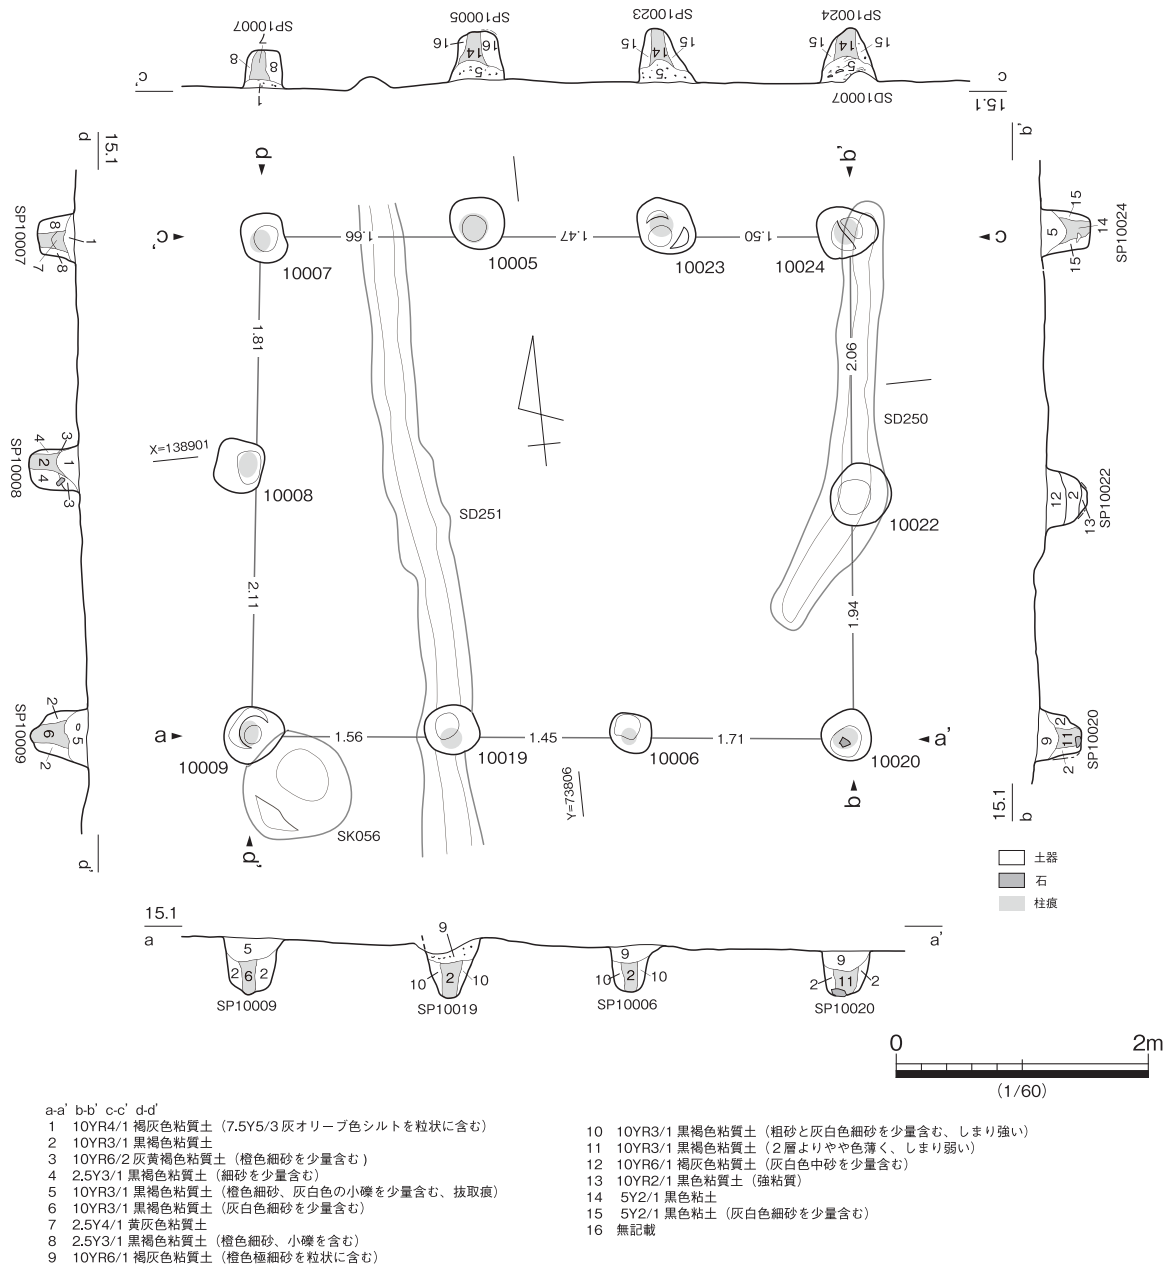
第 114 図 SB12 平・断面図

10区中央部で検出した東西棟の掘立柱建物である。土坑SK056、溝SD251、SD250と重複し、切り合い関係よりそのいずれよりも先行する。梁間2間(4.00m)、桁行3間(4.69m)、床面積約18.76㎡、主軸方向N 84.17° Wとほぼ正方位に配された側柱建物として復元する。柱穴は、長径0.31～0.49mのやや歪な楕円ないし隅丸形状を呈し、残存深0.30～0.47mで、断面形は概ね逆台形状を呈する。柱穴底面の標高は、14.37～14.61mと一定しないが、柱通りは概ね揃っていた。SP10022を除く各柱穴で、

径 0.12 ~ 0.18 m の柱痕を確認し、上部は転用のため切り取られていた。また柱掘り方内で、根石や詰石等は確認していない。埋土は暗色系の粘質土で充填されていた。

遺物は、SP10005、SP10006、SP10009 を除く各柱穴より、器種不詳の弥生土器や須恵器、土師質土器皿・杯・鍋等の小片 1 ~ 10 点程度が出土した。図化した遺物はない。

出土遺物より、本建物は 13 世紀代を中心とした時期に位置付けられると考えるが、より詳細な時期については特定できない。

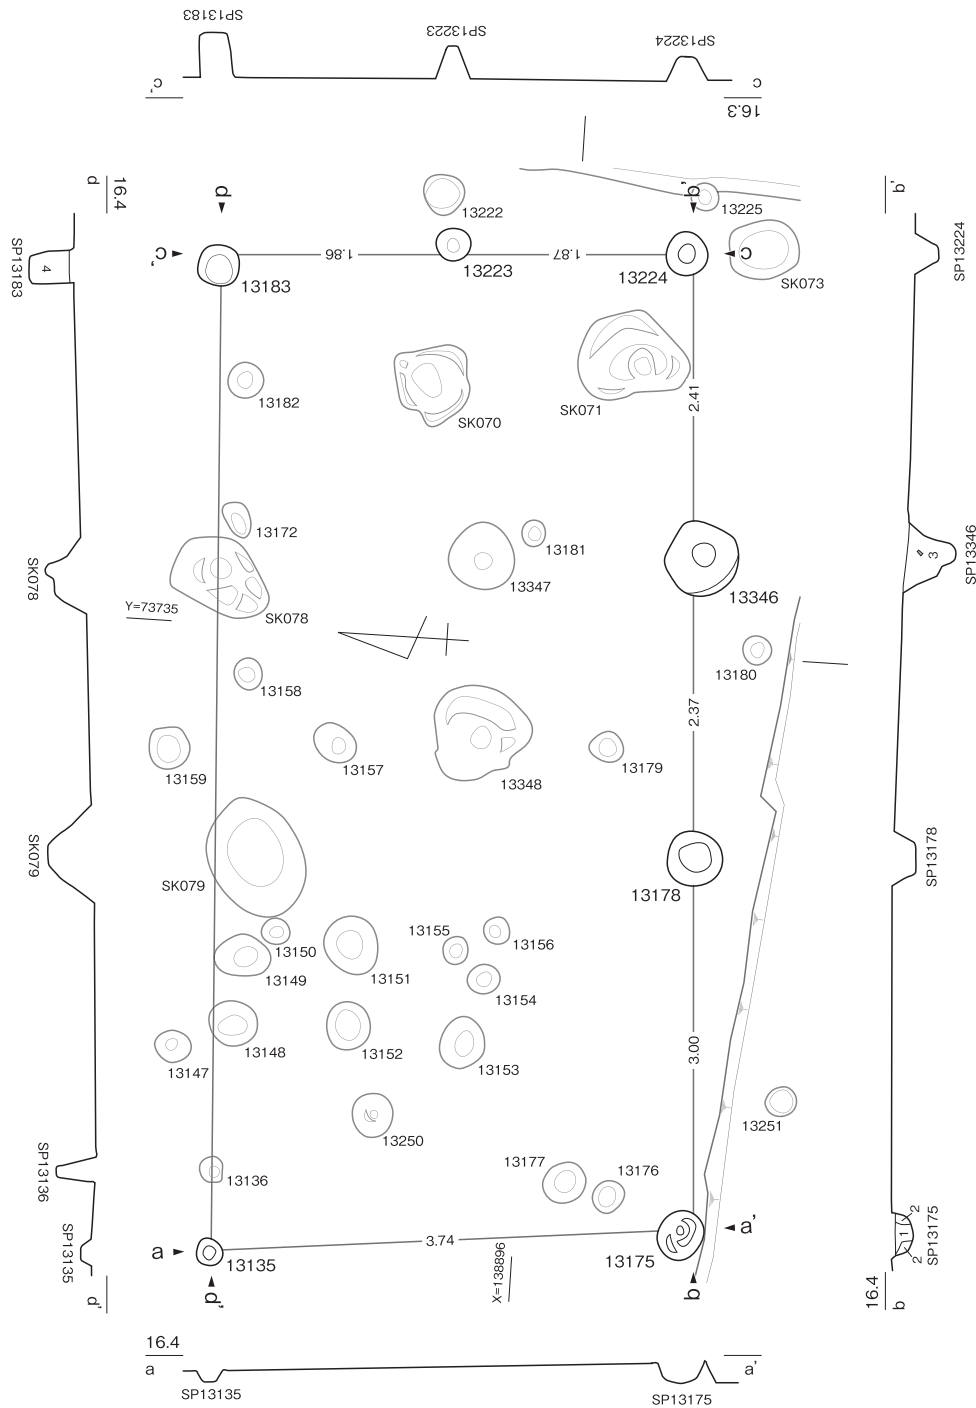
第115図 SB14 平・断面・出土遺物実測図

13 区南東部付近で検出した掘立柱建物である。図上で復元した。SK078、SK079 と重複し、切り合い関係よりいずれよりも先行する可能性が高い。梁間 2 間 (3.74 m)、桁行 3 間 (7.78 m)、床面積約

29.10 m²、主軸方向 N 86.79° E とほぼ正方位に近く配された、東西棟の側柱建物を復元する。梁間西列中央穴を欠き、桁行北列の中央2穴は SK078 と SK079 が上面より掘り込まれているものとする。柱通りは概ね揃っているものの、平面形は整った矩形とはならない。柱穴は、長径 0.24 ~ 0.56 m の略円ないし楕円形、不整形等を呈し、残存深 0.09 ~ 0.42 m、底面の標高 15.84 ~ 16.19 m、断面形は皿状ないし2段掘りとなる。SP13175 で、径約 0.15 m の柱痕が確認された。根石や詰石は出土していない。

遺物は、SP13183 と SP223、SP1310 の各柱穴より、土師質土器杯や鍋、須恵器の小片、幼児拳大の焼土塊等が各々 2 ~ 3 点出土した。486 は土

師質土器杯の口縁部片である。出土遺物と SK078 より先行することから、本建物は 13 世紀中葉を中心とした時期に位置付けられると考える。

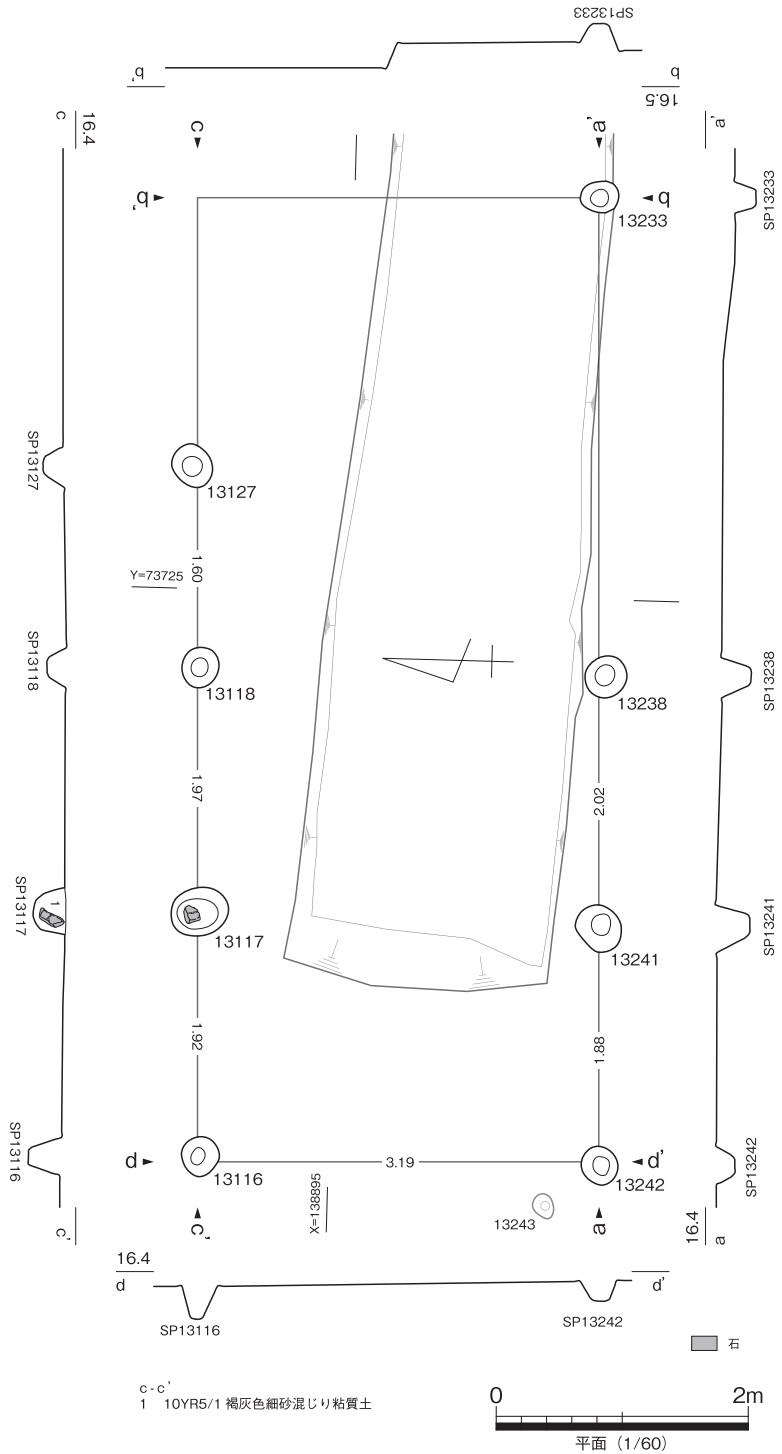
第 116 図 SB15 平・断面図

13 区中央南部で検出した掘立柱建物である。図上で復元した。梁間 1 間 (3.19 m)、桁行 4 間 (7.69 m)、床面積約 24.53㎡、主軸方向 N 88.39° E とほぼ正方方に配された東西棟の側柱建物を復元する。北東隅柱と桁行南列東より 2 穴目の柱穴を欠く。桁行の柱間間隔は、1.60 ~ 2.02 m と一定しないが、柱通りは概ね揃っている。柱穴は、長径 0.30 ~ 0.37 m の略円ないし不整楕円形状を呈し、残存深 0.15 ~ 0.26 m、底面の標高 16.03 ~ 16.17 m であった。根石は出土していないが、SP13117 に詰石が据えられていた。

遺物は、SP13238 より器種不詳の土器小片 1 点、SP13241 より土器小片 1 点と須恵器小片 1 点が出土した。出土遺物より時期を特定することは困難だが、上述した SB14 や後述する SB18 と建物の主軸方向が近似することから、当該期に位置付けられると考える。

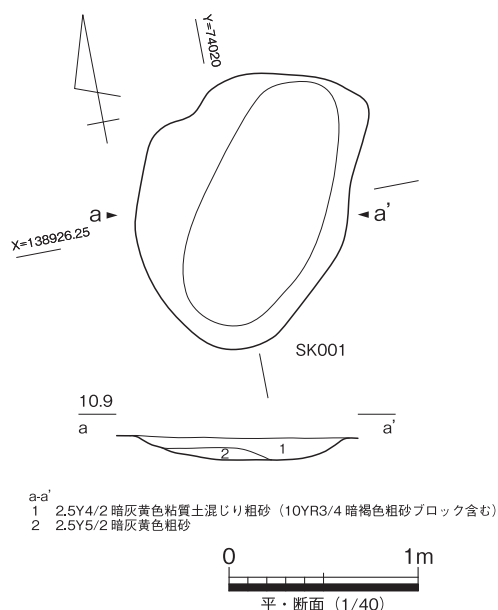
第 133 図 SK001 平・断面図

1 区北東隅部で検出した土坑である。平面形は、長軸 1.48 m、短軸 1.10 m、主軸方向 N 24.5° E のやや南北に長い、歪な隅丸長形状を呈する。残存深は 0.11 m と浅く、断面形は皿状を呈する。埋土は

2層に細分され、暗灰黄色粗砂がレンズ状に堆積していた。

遺物は、器種不詳の弥生土器小片数点と、土師質土器皿等の小片数点が出土した。図化した遺物はない。出土遺物より、本土坑は13世紀代を中心とした時期に位置付けられると考える。

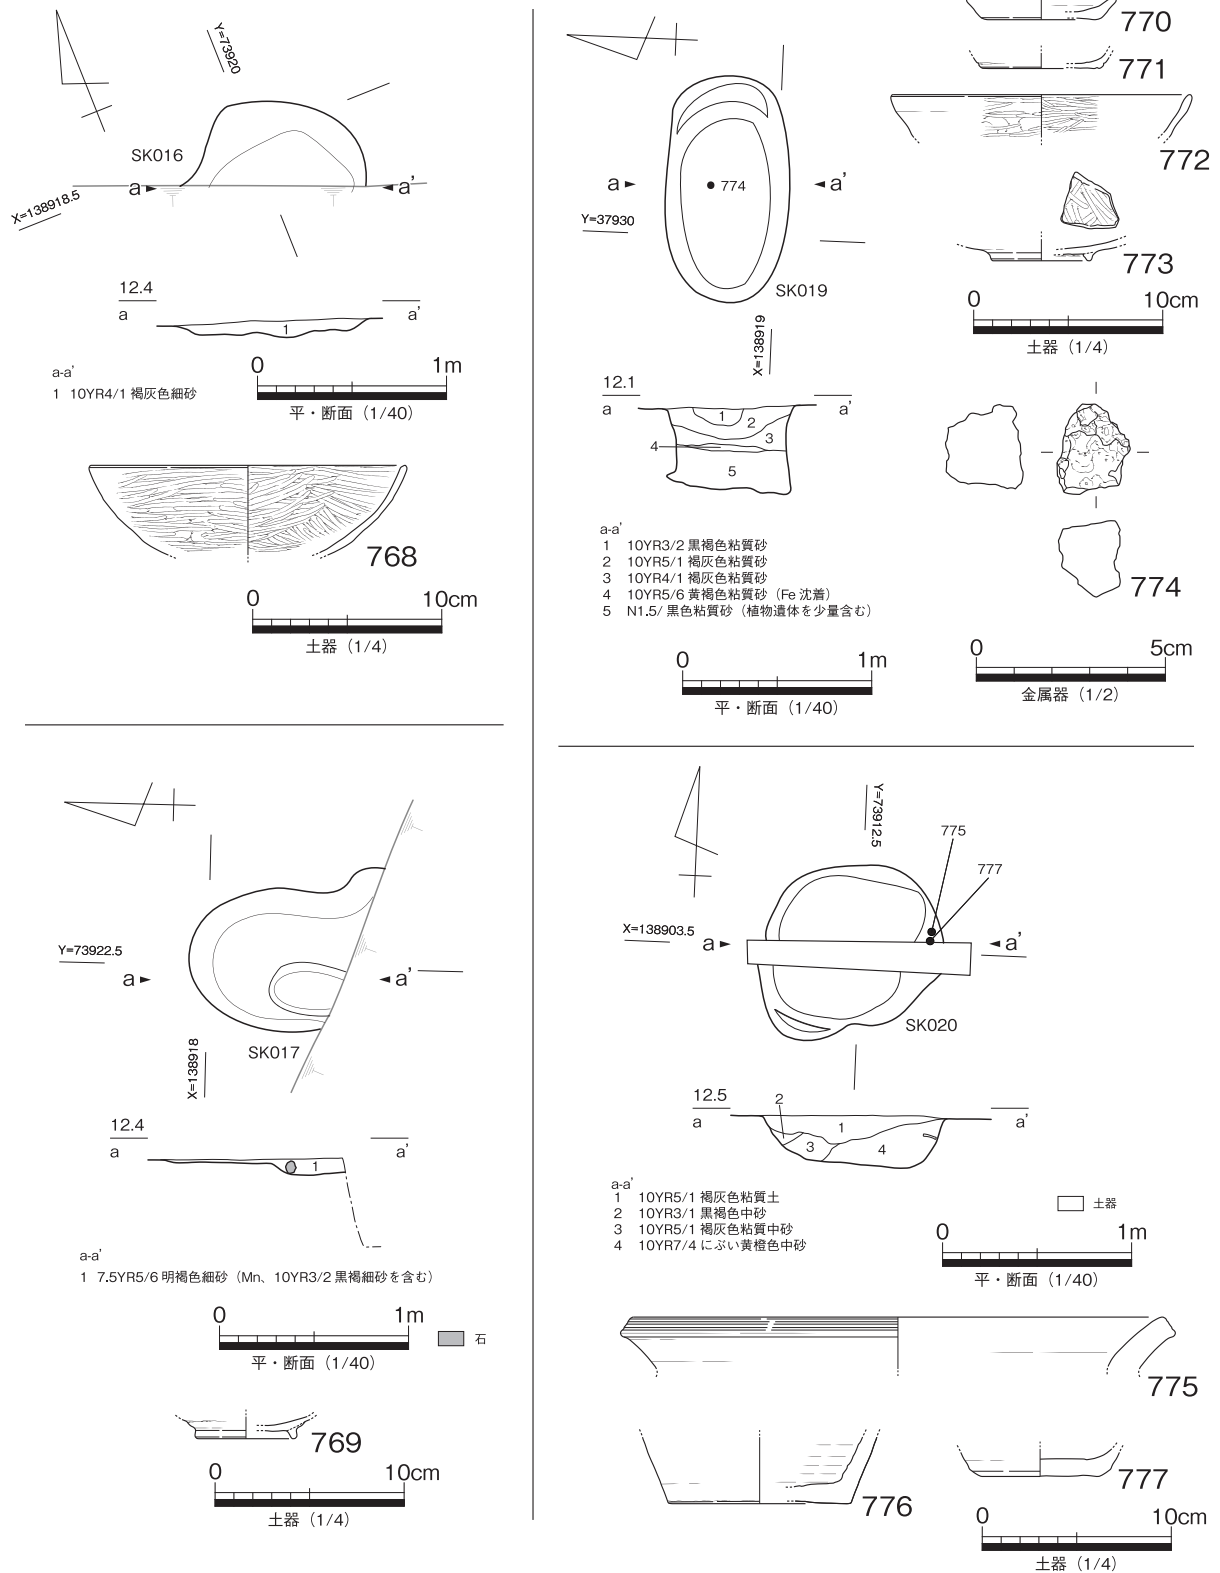
第136図 SK016・SK017・SK019・SK020 平・断面・出土遺物実測図

3区第1面中央西端付近で検出した土坑である。遺構の南半部は調査区外へ延長するため、全形は不詳である。検出範囲より、長軸0.89 m以上、短軸0.43 m以上で、平面形は概ね隅丸方形形状を呈するとみられる。残存深は0.09 mと浅く、断面形は皿状を呈し、底面には顕著な起伏が認められた。埋土は、

褐灰色細砂の単層であった。

遺物は、図示した以外に器種不詳の土師質土器の小片2点が出土したのみである。768は、黒色土器A類碗である。出土遺物より、本遺構は11世紀末～12世紀前半代に位置付けられると考える。

3区第1面中央西端付近で検出した土坑で、上述したSK016同様、西半部は調査区外へ延長するため、全形は不詳である。長軸0.91 m以上、短軸0.83 m以上、平面形は歪な長楕円形状を呈するとみられる。断面形は概ね浅い皿状を呈し、中央西半部で小ピット状に落ち込み、この部分で残存深0.08 mを測る。埋土は、明褐色細砂の単層であった。

遺物は、図示した以外に、器種不詳の土師質土器小片1点と焼土塊1点が出土した。**769**は土師質土器碗の底部片。高台は、低く貼り付け。出土遺物より本遺構は、12世紀後半代を中心とした時期に位置付けられると考える。

3区第2面中央部付近で検出した土坑である。第2面で検出したが、後述する出土遺物より、本来は第1面に帰属する可能性が高い。長軸1.19 m、短軸0.63 mで、平面形は整った楕円形を呈し、東端部に幅0.12 mのテラス面を設ける。主軸方向はN 86.03° Eと、ほぼ正方位に配される。残存深は0.42 m前後で、横断面形は概ね箱形を呈し、底面付近で北壁部分が一部抉れる。埋土は5層に細分され、最下層が水平堆積をした後は、レンズ状に堆積しており、自然埋没した可能性が想定される。最下層からは、植物遺体が出土していることから、滞水状況下で埋没した可能性が想定される。

遺物は、図示した以外に土師質土器皿・杯、十瓶山周辺窯産須恵器碗、瓦器碗、黒色土器碗等の小片が30点程度出土した。**770・771**は、土師質土器皿。**771**の外底面は回転ヘラ切り、**770**はマメツのため不明である。**772**は、和泉型瓦器碗の口縁部小片。内外面にはミガキ調整がやや密に施されている。**773**は、土師質土器碗の底部片。外底面に断面三角形の高台を貼付する。**774**は、土坑底面付近より出土した鉄滓である。椀形鍛冶滓の破片であろう。出土遺物にやや時期幅がみられるが、最も後出する遺物の年代から、13世紀前半代に埋没した可能性を想定する。

4区南東隅部で検出した土坑である。南北溝SD171より後出する。東西0.93 m、南北0.92 m、平面形はやや歪な円形を呈する。残存深0.26 mで、断面形は逆台形状を呈する。埋土は4層に細分され、下位3層は東に傾斜した斜面堆積状を呈し、流入土の可能性を考える。最上層はレンズ状に堆積し、自然堆積層であろう。

遺物は図示した以外には、土師質土器皿等の小片数点が出土した。**775**は須恵器甕の口縁部片。**776**は同壺の底部片として図示した。**777**は土師質土器杯の底部片である。出土遺物やSD171より後出することから、本遺構は13世紀後半代の可能性を想定し、**776**や**777**はSD171からの混入の可能性と考える。

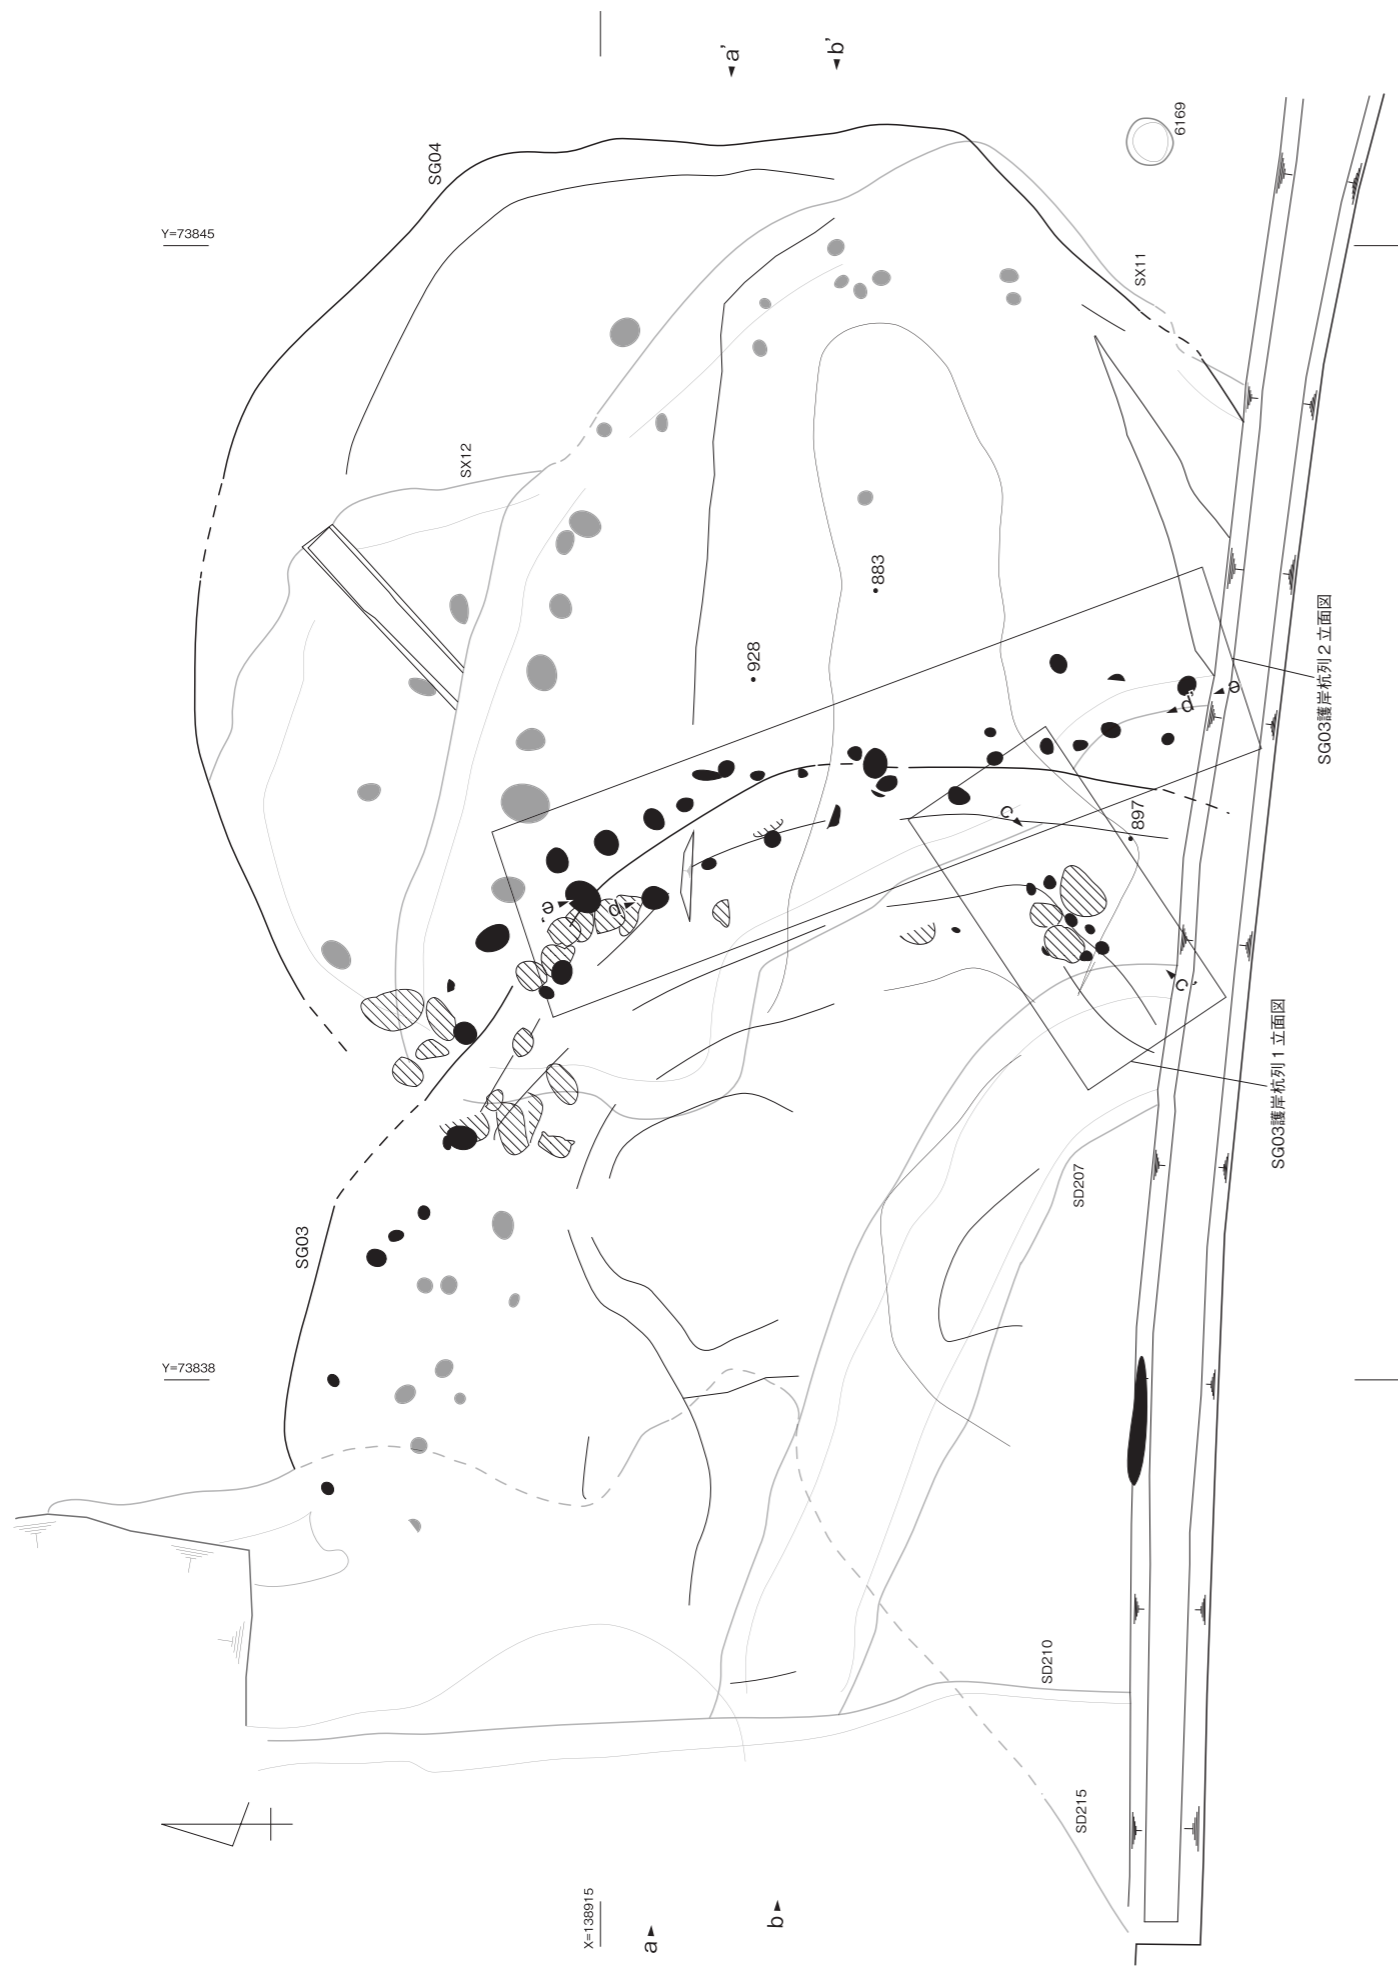
第151图 SG03·SG04平·立面图

6区第2面南西隅部で検出した、杭列による護岸施設を伴う水利施設である。SG04が先行して開削され、埋没後やや西に移動してSG03が再掘されている。既述したSD093より後出し、上面よりSD207やSX11、SX12が掘り込まれ、西端部はSD211やSD215により攪乱を被る。調査時には、「遺構の掘り込みが透水層まで至っていないことから…池状の遺構」の可能性が想定されている（香川県埋蔵文化財センター2017）。しかし、湧水が期待できないのであれば、用水を供給するための給水路は不可欠のはずだが、周辺でそうした機能が期待される溝は確認されていない。また、遺構周辺のベース層には透水層の可能性のある砂層の堆積が記録され（第21図下19層等）、重複するSD093が透水層の役割を果たした可能性も否定できず、ここでは溜井遺構として報告する。溜井から耕地への給水路は、後述するSD215と重複する位置に開削されていた可能性を想定したい。
