# 加 茂 遺 跡

—第1次・第2次調査の概要—

社団法人石川県埋蔵文化財保存協会

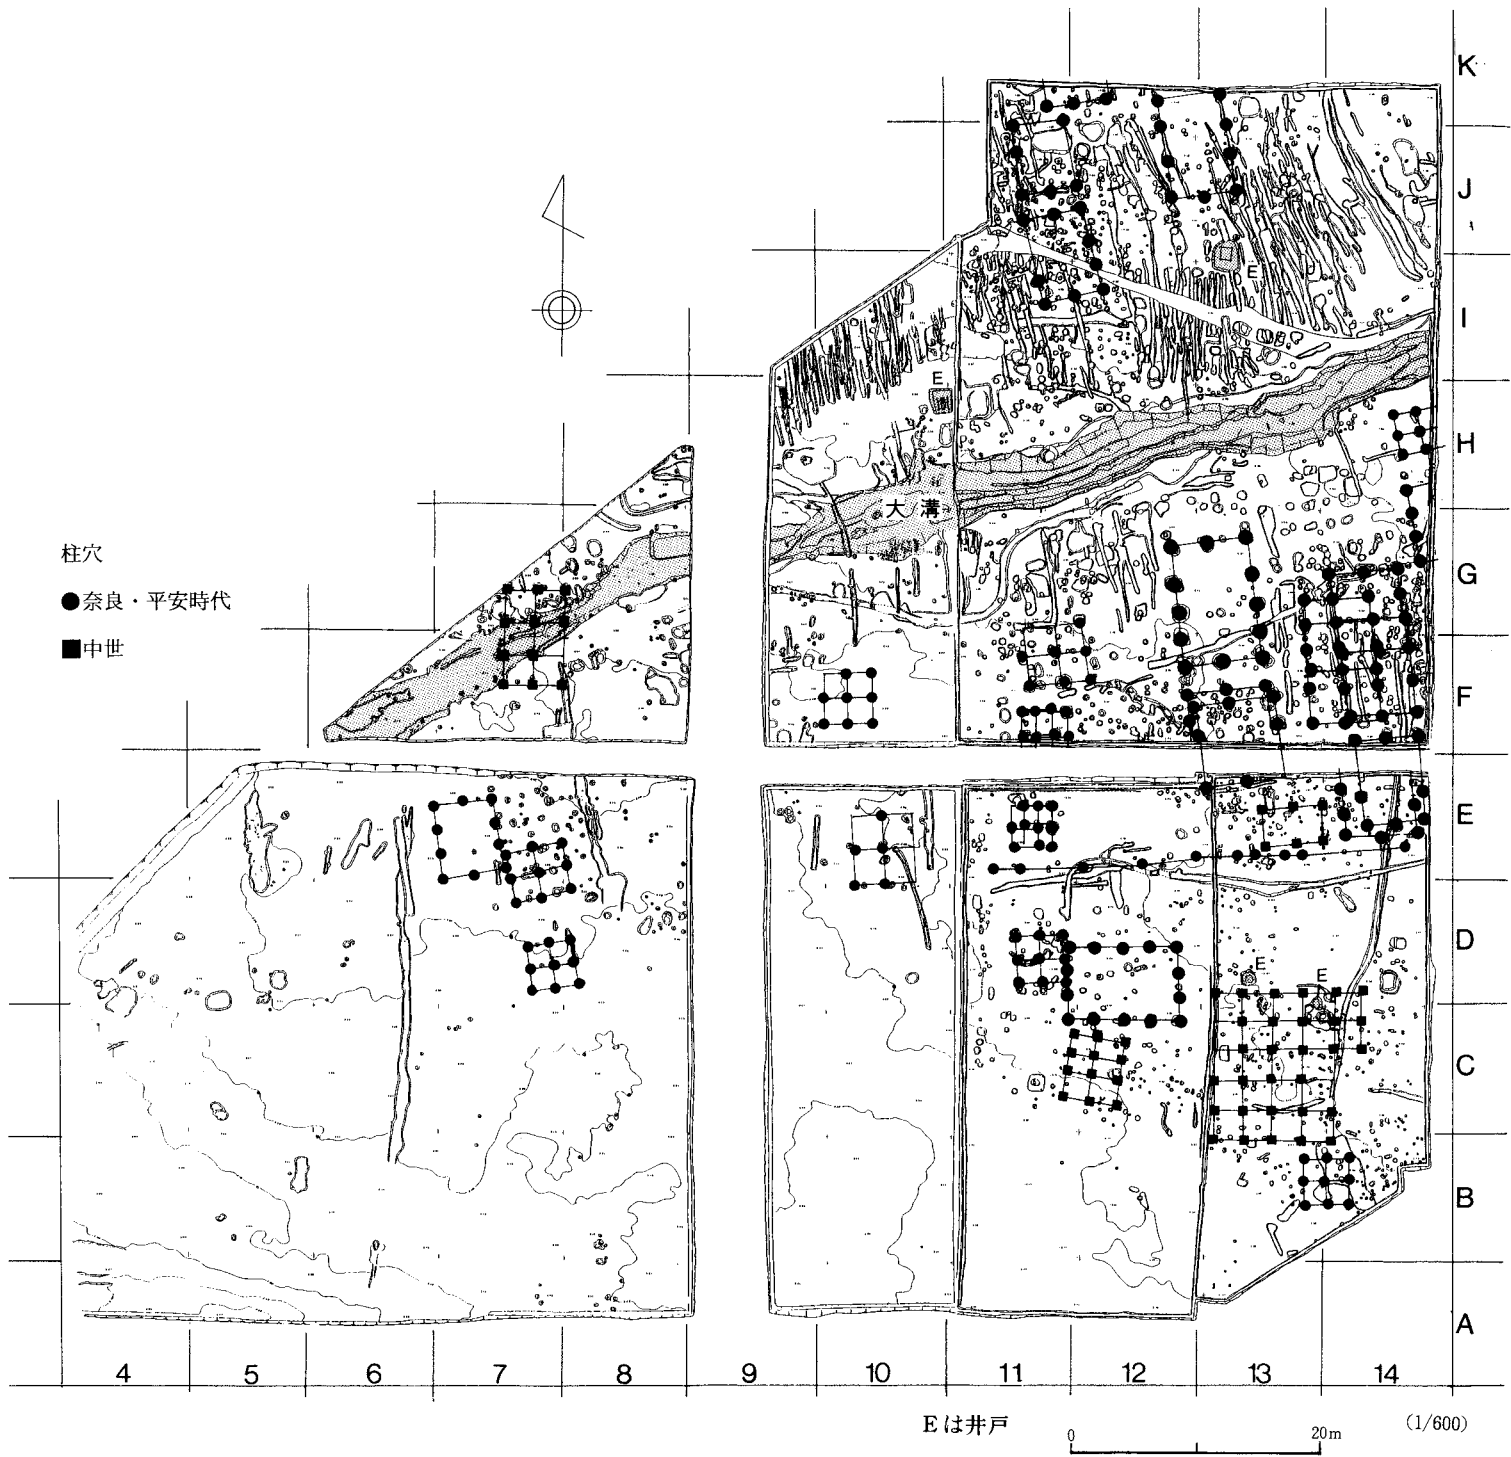
第7図 調査区全体図

検出した主な遺構には、掘立柱建物跡、井戸跡、土坑、大溝、柵状遺構、小溝群がある。

調査範囲のなかで遺構の配置をみると、南西部を除いては密度が高い。大溝が東西方向に走っており、遺構配置はその北と南に二分される。北側には小溝が目立ち、掘立柱建物跡は少ない。これは、調査箇所と面積に起因するもので、遺構はさらに北へ伸びている。

南側には小溝群が少なく、多くの掘立柱建物跡がみえる。南端部では中世の建物もみえる。遺構は4ラインより西側、Aライン以南には広がってはおらず、南西部に遺跡は伸びていないことが分かる。
