名古屋城調査研究センター 年報 1
令和元年度

名古屋城調査研究センター

I 調査研究事業

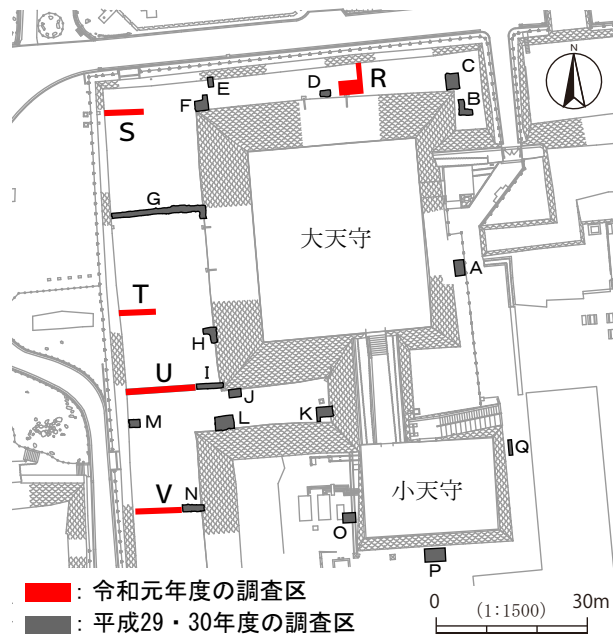
本丸内堀の調査区の位置

令和元年度（2019）は、内堀の堆積状況や戦後における攪乱の状況を把握するために本丸内堀天守台の西と北においてレーダー探査を行い、その後石垣の土中部分の変状や健全性及び内堀堀底の堆積状況を把握するために発掘調査を行った。発掘調査は五箇所にてトレンチを設定し、堀内北側のトレンチをR区、堀内西側のトレンチを北からS・T・U・V区とした。調査にあたっては、特別史跡名古屋城跡全体整備検討会議石垣部会の指導・助言を受けた。

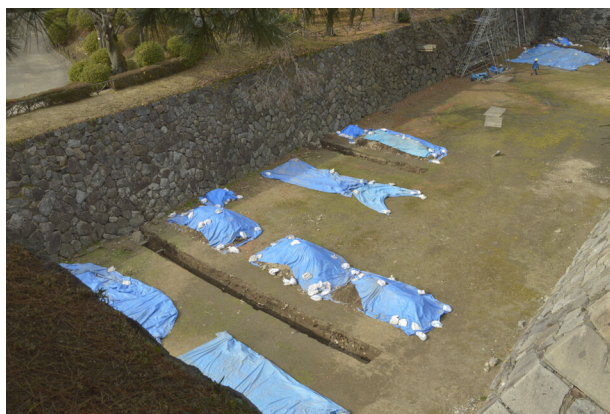
調査の結果、内堀の表土から築城期盛土までの堆積状況を把握することができた。また、土中部分の

石垣の変状、築城期以降の改変の状況が把握できた。

堀底の堆積状況については、以前より、戦後すぐまたは現天守閣再建時の工事に伴う廃棄土坑が堀底に点在しており石垣を不安定にしているのではないかと有識者から懸念されていた。今回の調査で確認された廃棄土坑は大規模なものではなく、局所的に穴を掘って廃棄されていた。石垣の際には廃棄土坑がなかったことなどから、石垣の安定性に影響を与えている可能性は低いと考えられる。

U・T 調査区（南東から）

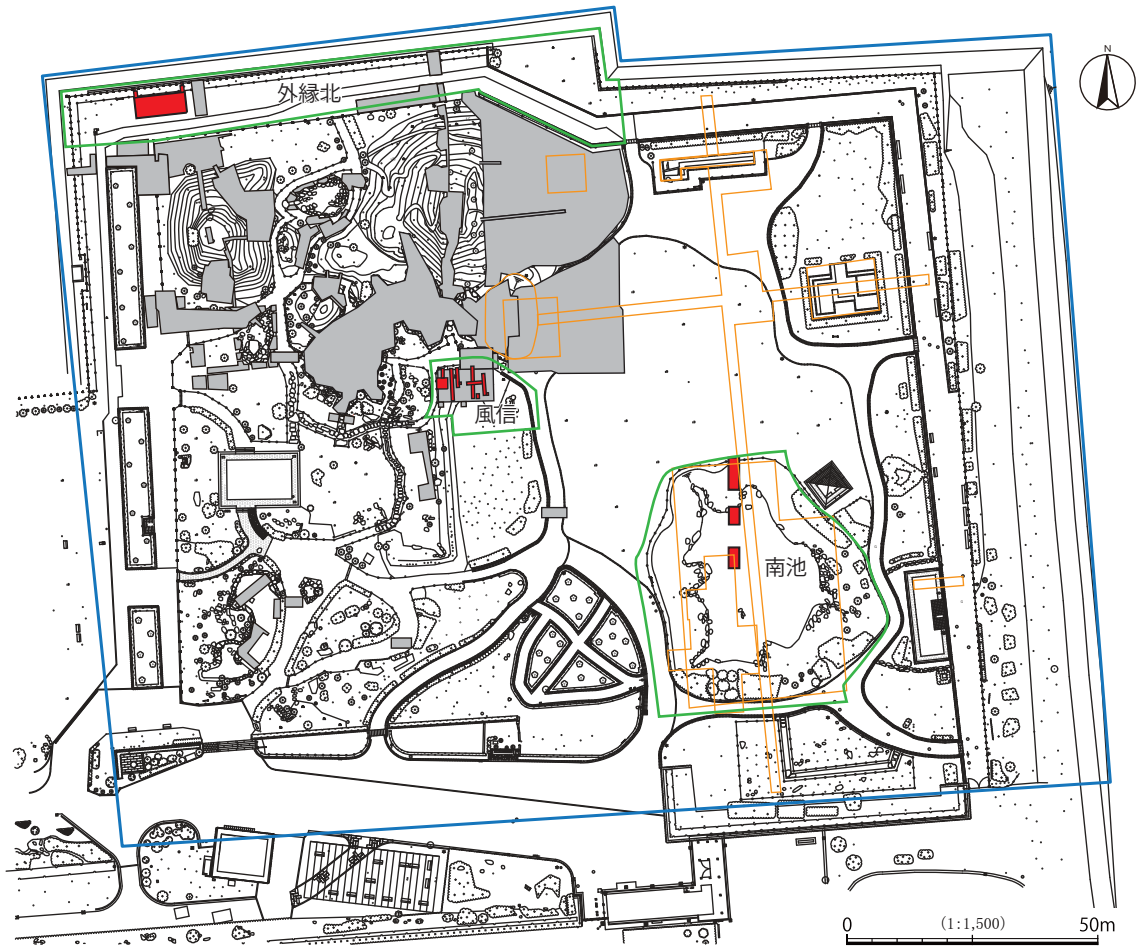
二之丸庭園の調査区の位置

平成25年度（2013～14）より実施している二之丸庭園の修復整備に伴う事前の発掘調査であり、令和元年度は南池・風信・外縁北の調査を行った。風信の調査は、茶亭「風信」の位置を特定するために行った。その結果、風信があったと推定される築山の東部および南部は近代以降の改変を受けていることが明らかとなった。築山頂部では、茶亭と推定される建物基礎の根固めの可能性がある土坑を確認した。

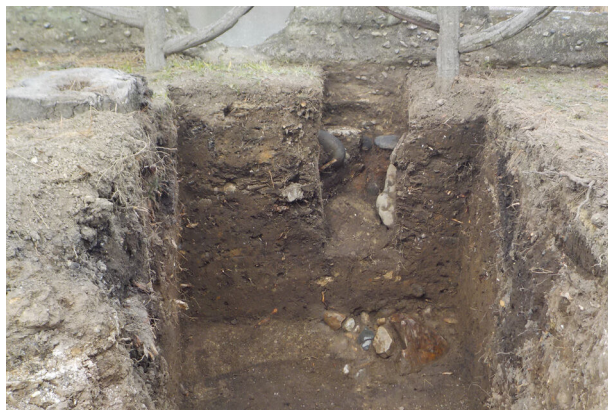
外縁北の調査は、南蛮練堀の基礎および二之丸庭園外縁の遺構の確認を目的に行った。南蛮練堀東

端のトレンチでは円礫と粘土からなる基礎を確認したが、西端のトレンチでは円礫はみられなかった。園路側の塀際では、土塁状の高まりや近代・近世の路面である硬化面を数面確認し、一部は砂利敷きであることを確認した。

南蛮練塀基礎 (南から)

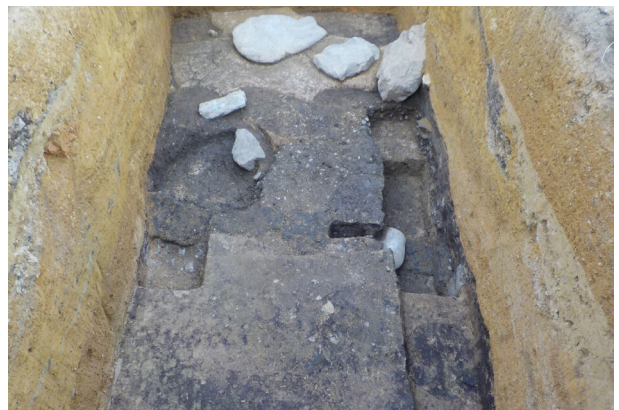
南池の調査は、池の護岸の形状の確認と池底の確認を目的に行った。池の北斜面に設置した調査区の北側では、近世の遺構面は削平されており、護岸の形状は確認できなかった。南側では近世の石列や三和土で固められた飛石を検出した。池の中のトレンチでは、厚さ 0.1 m ほどの砂利層の下から三和土を確認した。漏水防止のために池底に三和土が貼られたと推定される。

南池北斜面 (北から)

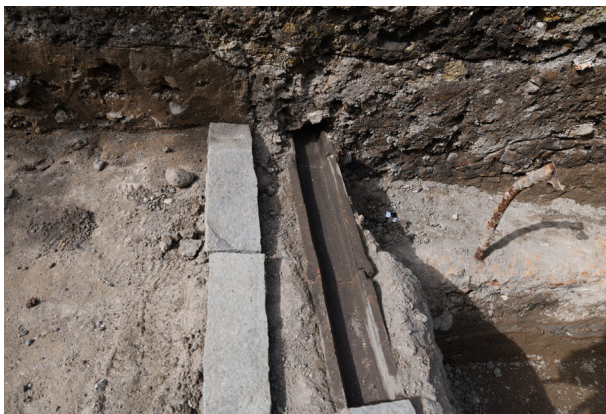
7トレンチでは、約 1.8 m の現代層を除去すると陸軍の施設に関わる配管（常滑の角形半径土管・
铸铁管）を検出した。その下の層からは、中世遺物（山茶碗）を包含する層を確認しており、近世の
遺構面は確認できなかった。

7トレンチ 角形半径土管（南から）

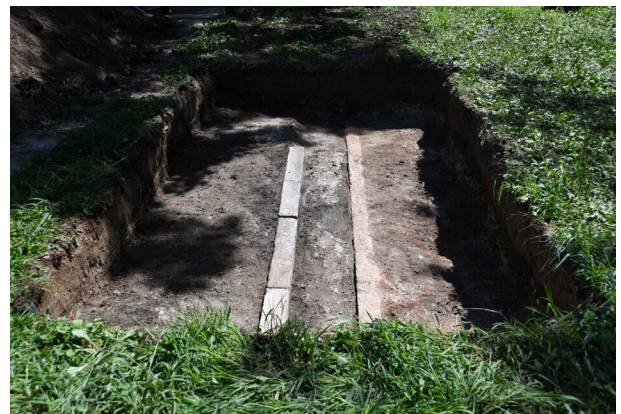
8トレンチ中央において、南北に走る近代の溝を検出した。この溝は側面が花崗岩の切石と漆喰の
壁から形成される。溝の東側では、近代の遺構の直下に大塚期（15～16世紀）の皿の小片が整地層
から出土している。この層は築城に伴う整地層または中世の整地層の可能性がある。近世の遺構は確
認できなかった。

8トレンチ 石列・溝（北から）

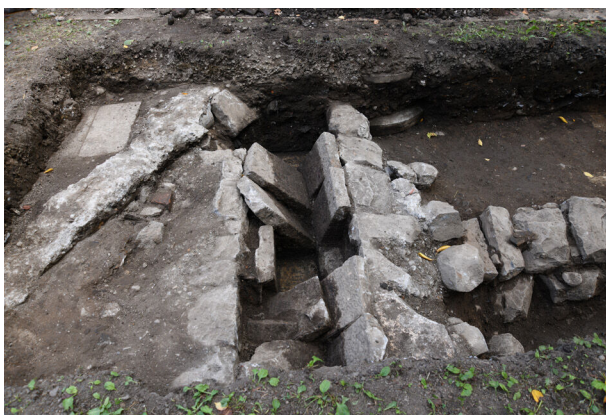
10トレンチでは、近代以降の造作と推定される花崗岩の切石を伴う溝を検出した。この溝の南では
砂岩質の自然礫または割り石からなる暗渠を確認した。暗渠は、近世の瓦の廃棄土坑を切って作られ
ていることから近世以降に造作されたと考えられる。

10トレンチ北側 溝（西から）

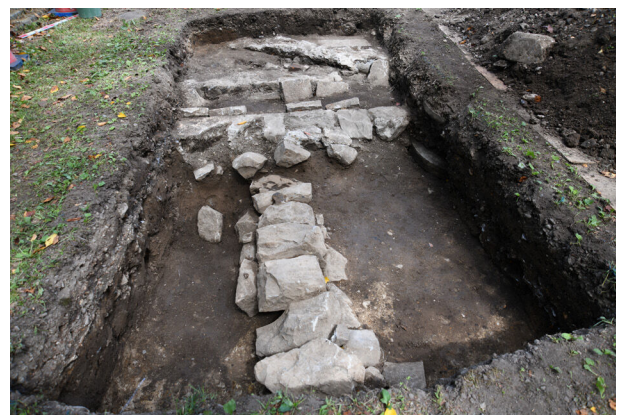
10トレンチ南側 暗渠（南から）

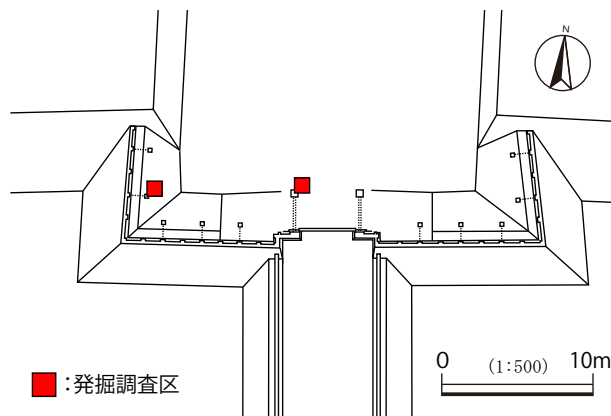
本丸表二之門試掘調査区の位置

必要が生じた。調査区は、門小屋根と脇塀の控柱の位置に1m×1mのトレンチを1箇所ずつ設定した。なお、門の控柱については、下部が石製になっており、近代以降に改修された可能性が高い。

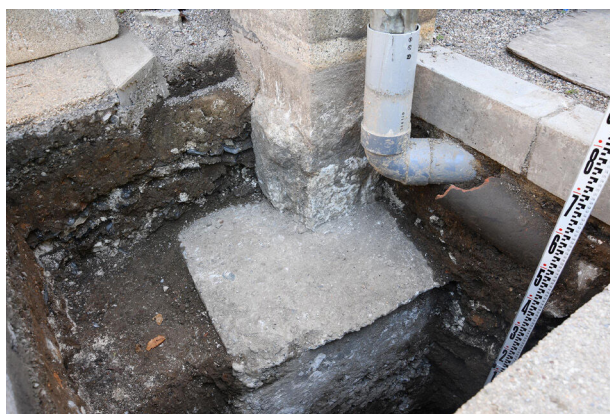
門の控柱部分のトレンチでは、地表から約0.5mの深さでコンクリートの根巻部分の上端を検出した。根巻部分のコンクリートは、柱面からおよそ0.4m張り出していることから1辺1.2mほどの塊となっていると推定される。

門小屋根控柱の掘削状況（北東から）

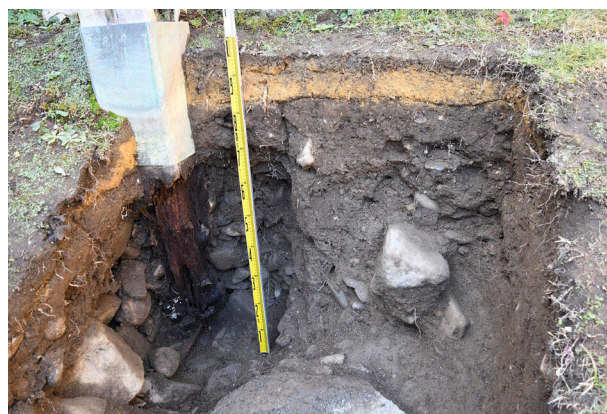
土塀西側部分の控柱のトレンチでは、地表面から約0.9mの深さで、柱下端と推定される0.05～0.1m大の小円礫の集積を確認した。

脇塀控柱の掘削状況（東から）

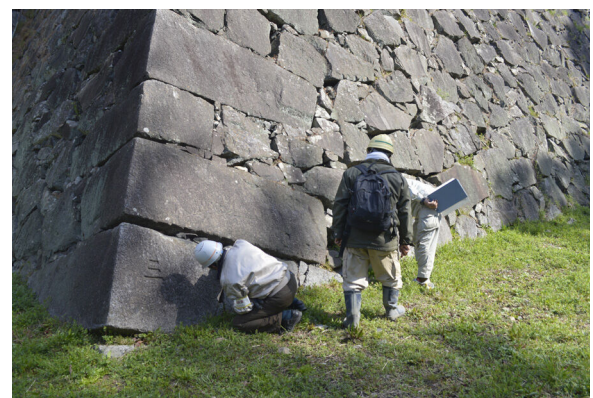
今回の調査範囲内では、喫緊に崩落の恐れのある石垣は見られなかったものの、各所において隅角石の表面剥離、間詰石の抜け、石垣の孕み出し等が散見され、今後も注意して観察を続ける必要がある。また、各石垣に使用された石材については、それぞれに特徴が見られ、特に東南隅櫓下の隅角における竜山石（火山碎屑岩）の多用、本丸東門北側石垣の左半分における斑レイ岩の集中は注目される。

石垣カルテ作成の様子

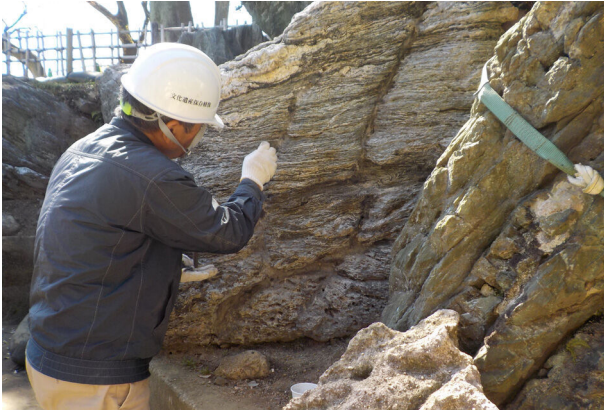
北園池東部〔平成28年度（2016～17）第4次発掘調査地点〕で堆積土の除去を行い、既発掘調査の層位の確認・指示と未調査域を掘削しないように指示し、掘削状況を確認した。石組保存修理では、石材強化処理作業を行い、景石に影響がないことを確認した。樹木の影響で池側に傾倒し落下の恐れがあった景石については据え直しを行い、周辺遺構に影響がないことを確認した。

石組の保存修理

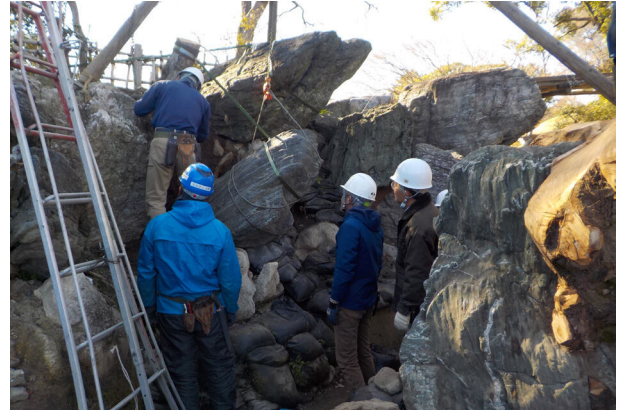
景石の据え直し
