鞠智城跡

熊本県教育庁文化課

鞠智城跡調査事務所

この電子書籍は、鞠智城跡 を底本として作成しました。閲覧を目的としていますので、精確な図版は発掘調査報告等、他の書籍から引用してください。

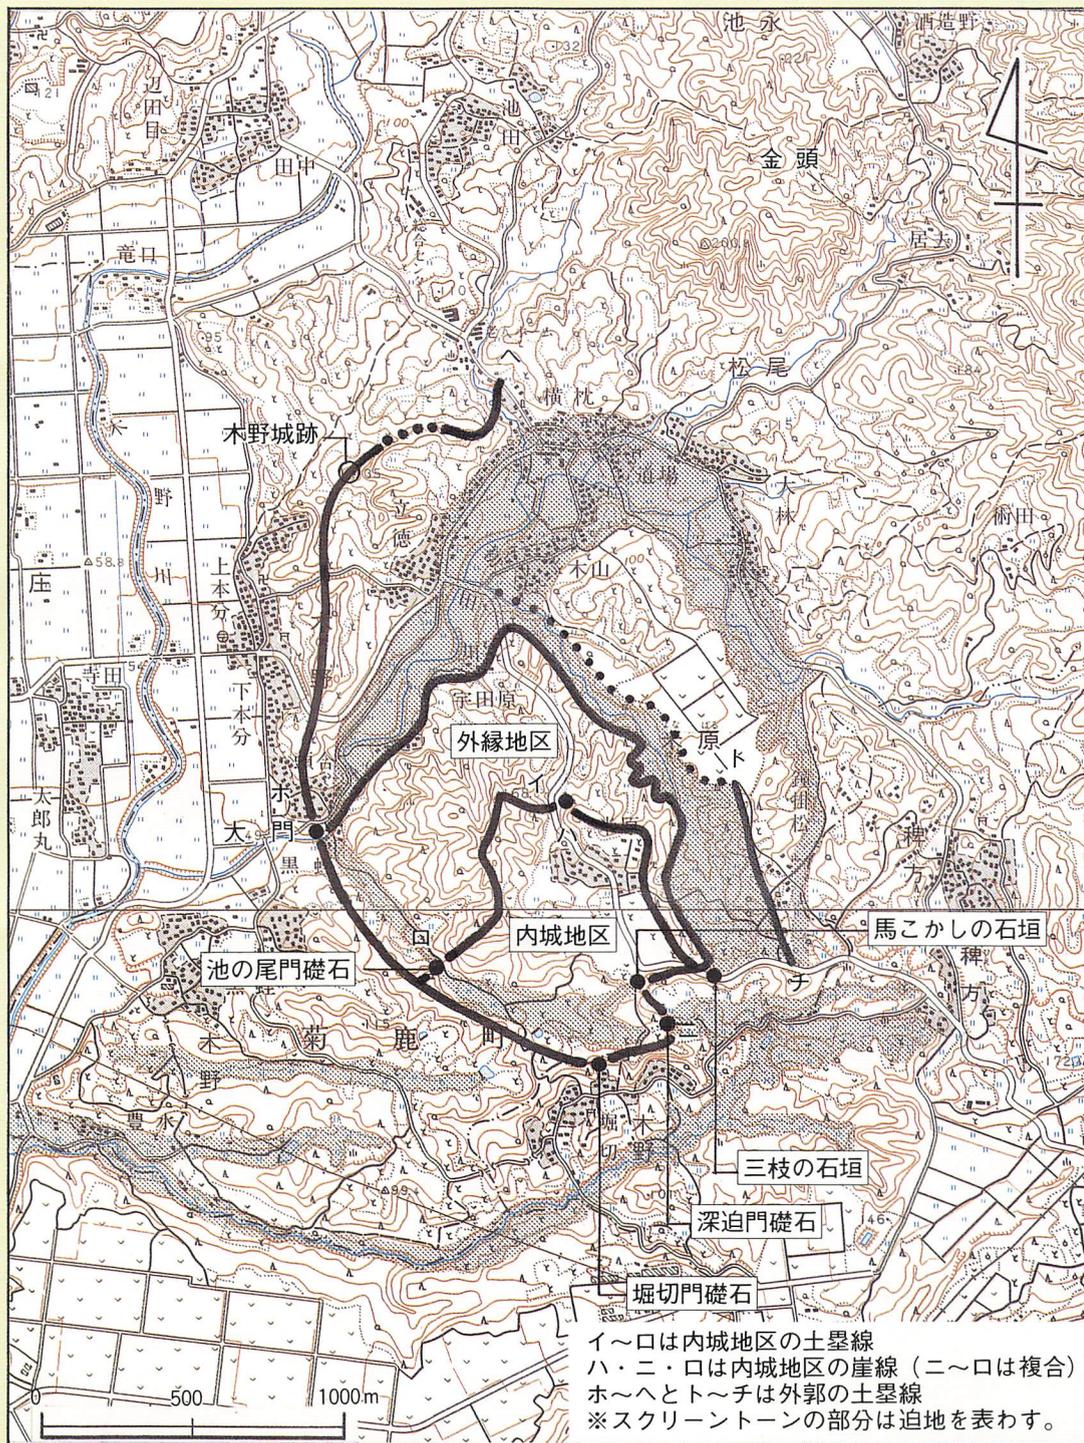
鞠智城跡城域図

(面積) 内城… 55 ha 外縁地区… 65ha

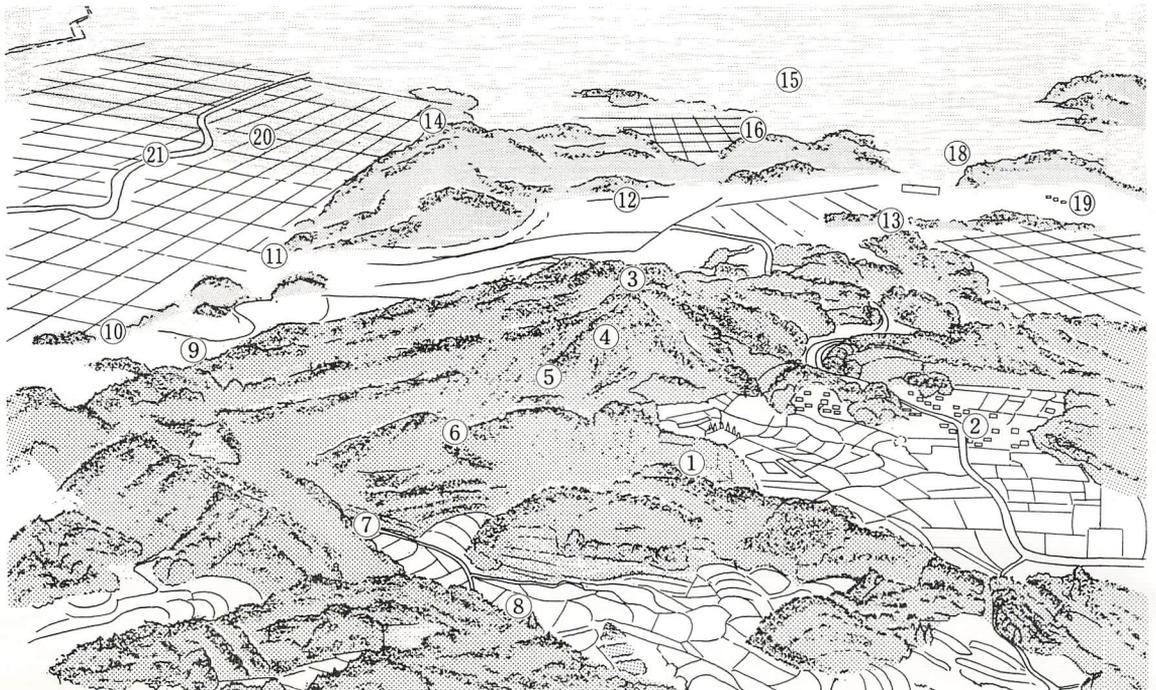
鞠智城跡とその周辺地形

- ① 長者山(字・長者原)
- ② 米原
- ③ 佐官ドン
- ④ 涼みヶ御所
- ⑤ 灰塚
- ⑥ 長者山(大字・木野)
- ⑨ 池の尾門礎
- ⑧ 屏風岩ライン
- ⑨ 大門
- ⑩ 下本分(頭合)
- ⑪ 上本分
- ⑫ 立徳
- ⑬ 木山
- ⑭ 腰掛松
- ⑮ 下永野
- ⑯ 木野城(中世)
- ⑰ 合瀬川
- ⑱ 横枕
- ⑲ 道場
- ⑳ 鹿本平野(条里制)
- ㉑ 木野川

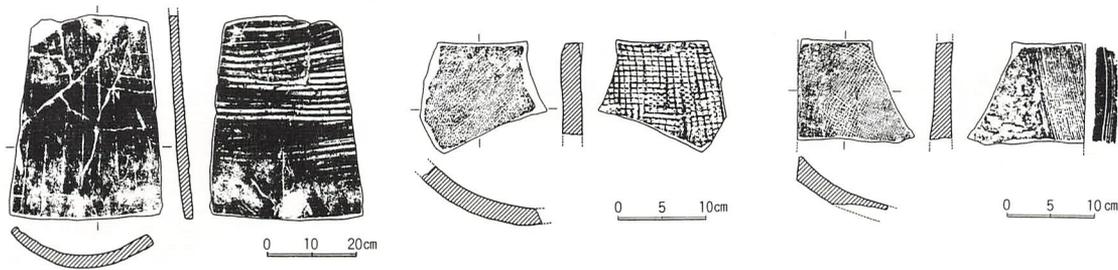
第10~12次調査出土の布目瓦
(熊本県文化財調査報告第116集『鞠智城跡』より抜粋)

布目瓦については、調整方法によって、第13次調査から下記の様に分類している。

分類	調整方法	細分類	形状
I 類	格子叩き目	I a	大型の方形
		I b	中型の方形
		I c	小型の方形
		I d	大型の短冊形
		I e	中型の短冊形
		I f	小型の短冊形

II 類	条 痕	II a	横方向で、深く明確な条痕
		II b	縦方向で、深く明確な条痕
		II c	浅い条痕で、ナデにより単位不明のもの
		II d	浅い条痕で単位がわかり、幅が狭く、間隔の広いもの
		II e	浅い条痕で単位がわかり、幅が広く、間隔の狭いもの
		II f	深い条痕で単位がわかり、幅と間隔が広いもの
III 類	縄 目	—	—
IV 類	調整により叩き目が消去されている	IV a	滑らかな器面
		IV b	帯状の圧痕が付く

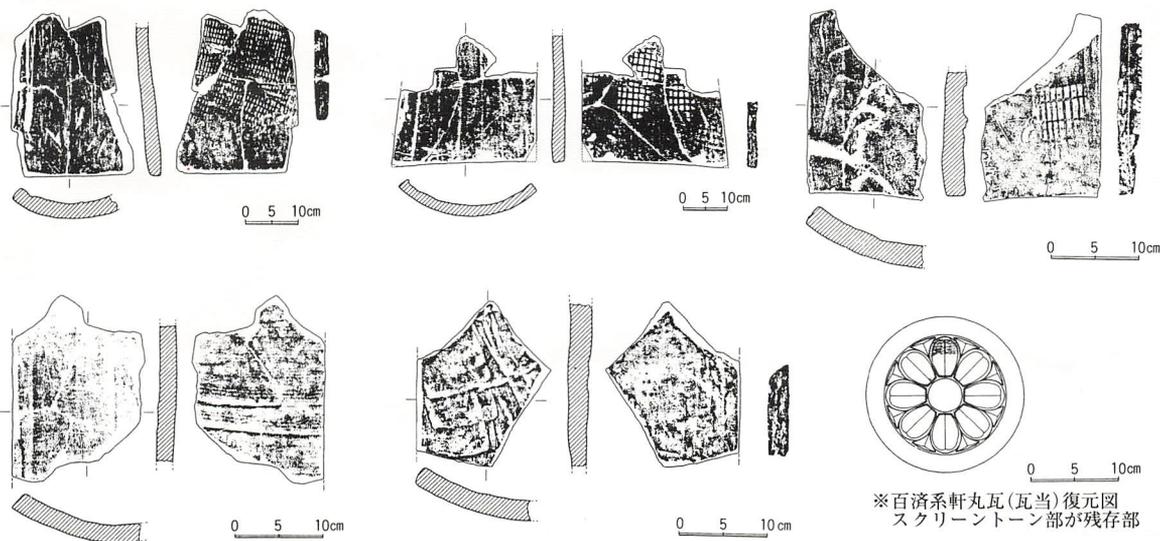
※百済系軒丸瓦(瓦当)復元図
スクリーン・トーン部が残存部

第13次調査出土の布目瓦・軒丸瓦 (熊本県文化財調査報告第124集『鞠智城跡』より抜粋)

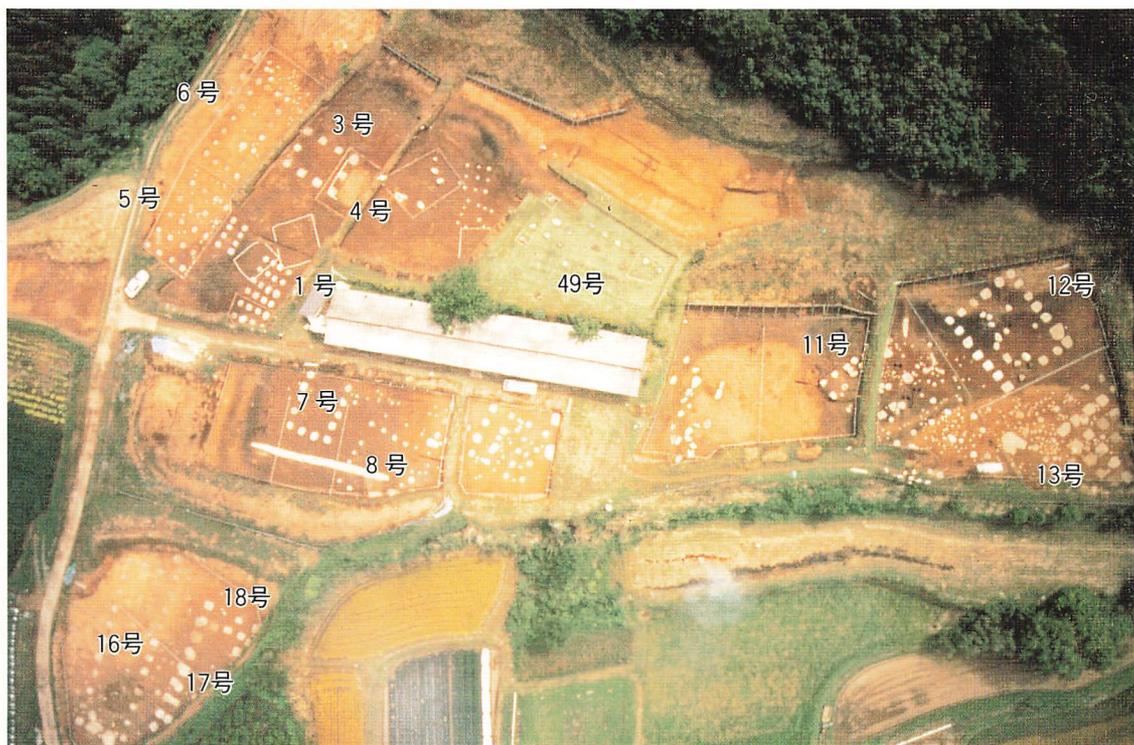
第10～12次調査検出遺構
 (長者山の東側一帯)

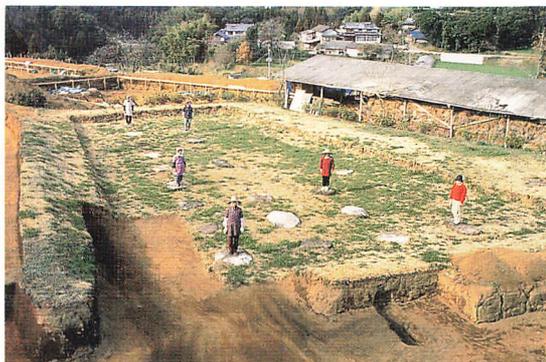
宮野礎石建物跡 (49号)
(鞠智城跡で最大の建物)

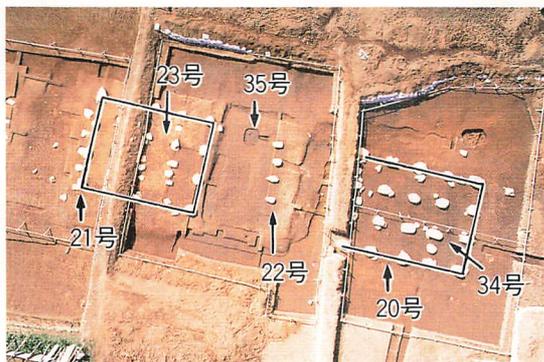
重なり合う礎石建物跡 (20~21号)
*中央部は、掘立柱建物 (35号) → 礎石建物 (23号) → 礎石建物 (22号) の順に建て替えられている。

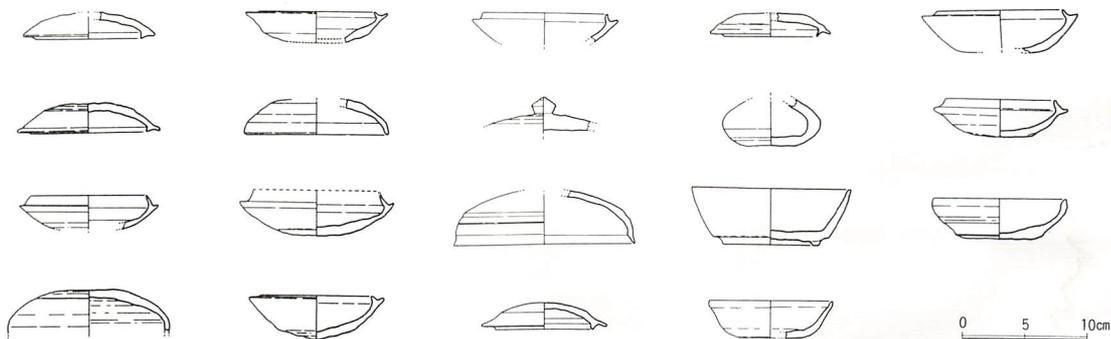
第10~12次調査出土の須恵器 (熊本県文化財調査報告第116集『鞠智城跡』より抜粋)

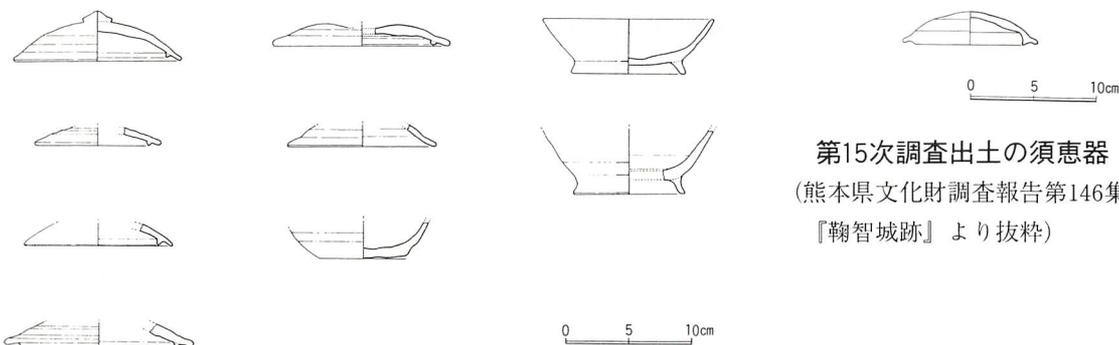
第15次調査出土の須恵器
(熊本県文化財調査報告第146集『鞠智城跡』より抜粋)

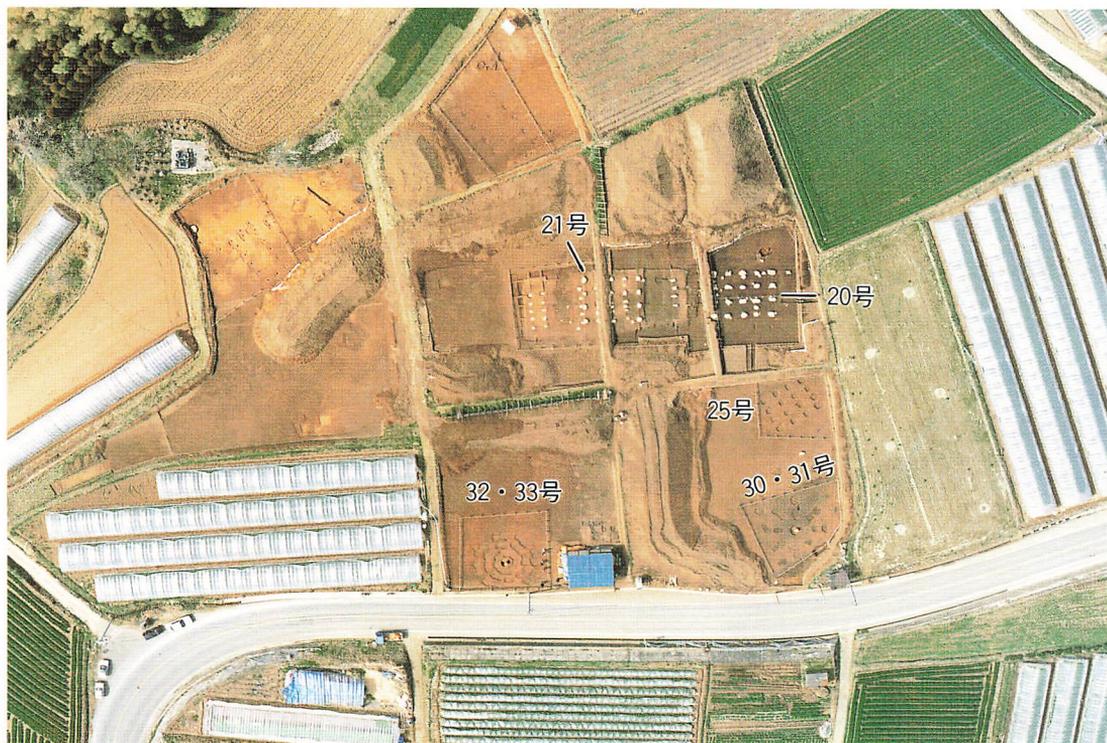
第13次調査検出遺構
(町道より西側の長者原一带)

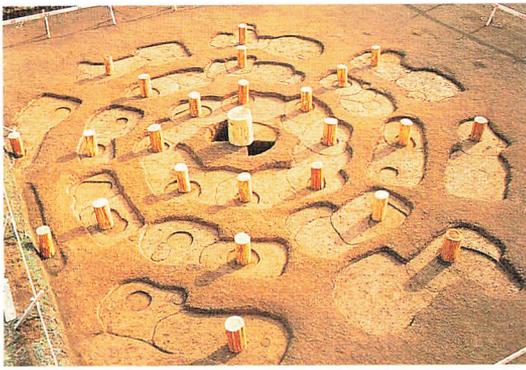
八角形建物跡 (32・33号)
(柱が立っている堀形は再建建物の33号)

礎石建物跡及び 掘立柱建物跡	・これまでに鞠智城跡から、数多くの建物跡が確認されている。 ・米原台地を南北に縦断する町道西側の長者原地区（長者山も含む）で53棟、町道東側の上原地区から6棟、合計59棟（掘立柱建物41棟、礎石建物18棟）を数えるが、今後、その数はさらに増えるものと予測される。（平成8年5月現在）
八角形建物跡	・鞠智城跡からは日本の古代山城では初めての八角形建物跡が検出されている。（他に都城の例として、7世紀中頃に造営された前期難波宮跡に2棟の例があるのみ） ・韓国の二聖（イーソン）山城でも確認されており、両国の文化交流を考える上でも貴重な遺構である。

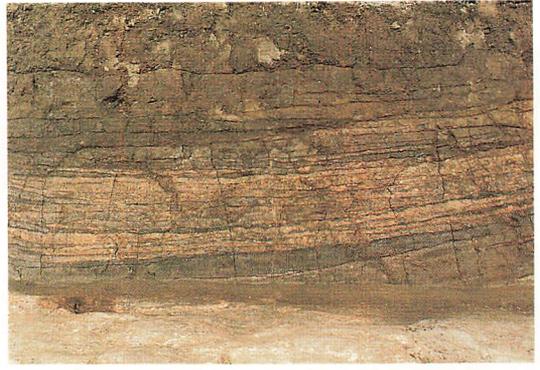
深迫門礎検出の版築土塁
(厚さ5~10cmの粘土を叩き締めながら積み上げたもの)

- 八角形建物跡** 日本の古代山城で最初に発見された建物跡で、似たものが韓国の二聖山城などにもあり、両国の文化交流を考えるうえで貴重な資料になっている。
- 門礎石の調査** 「城は門からしか入れないから城である」との格言が示すとおり、城域の確定には門の調査が重要である。今日、鞠智城跡には3ヶ所に門礎石が残っている。この内、堀切門は正門とみられ、菊池からの道がここに延びている。池の尾門は西門で、維持往還(大宰府への山越え道)につながっている。深迫門は東南門にあたる。これのみ谷の中腹にあり、現在の道とは直結しない。
- 平成6年度の第16次調査** 深迫門礎石周辺を調査した。門の周辺から版築土塁が検出された。防衛のため谷部を狭める造成で、土塁の間の凹道が登城道とみられる。「長者どんの石」と呼ばれる門礎石は片開きの門であったと考えられる。

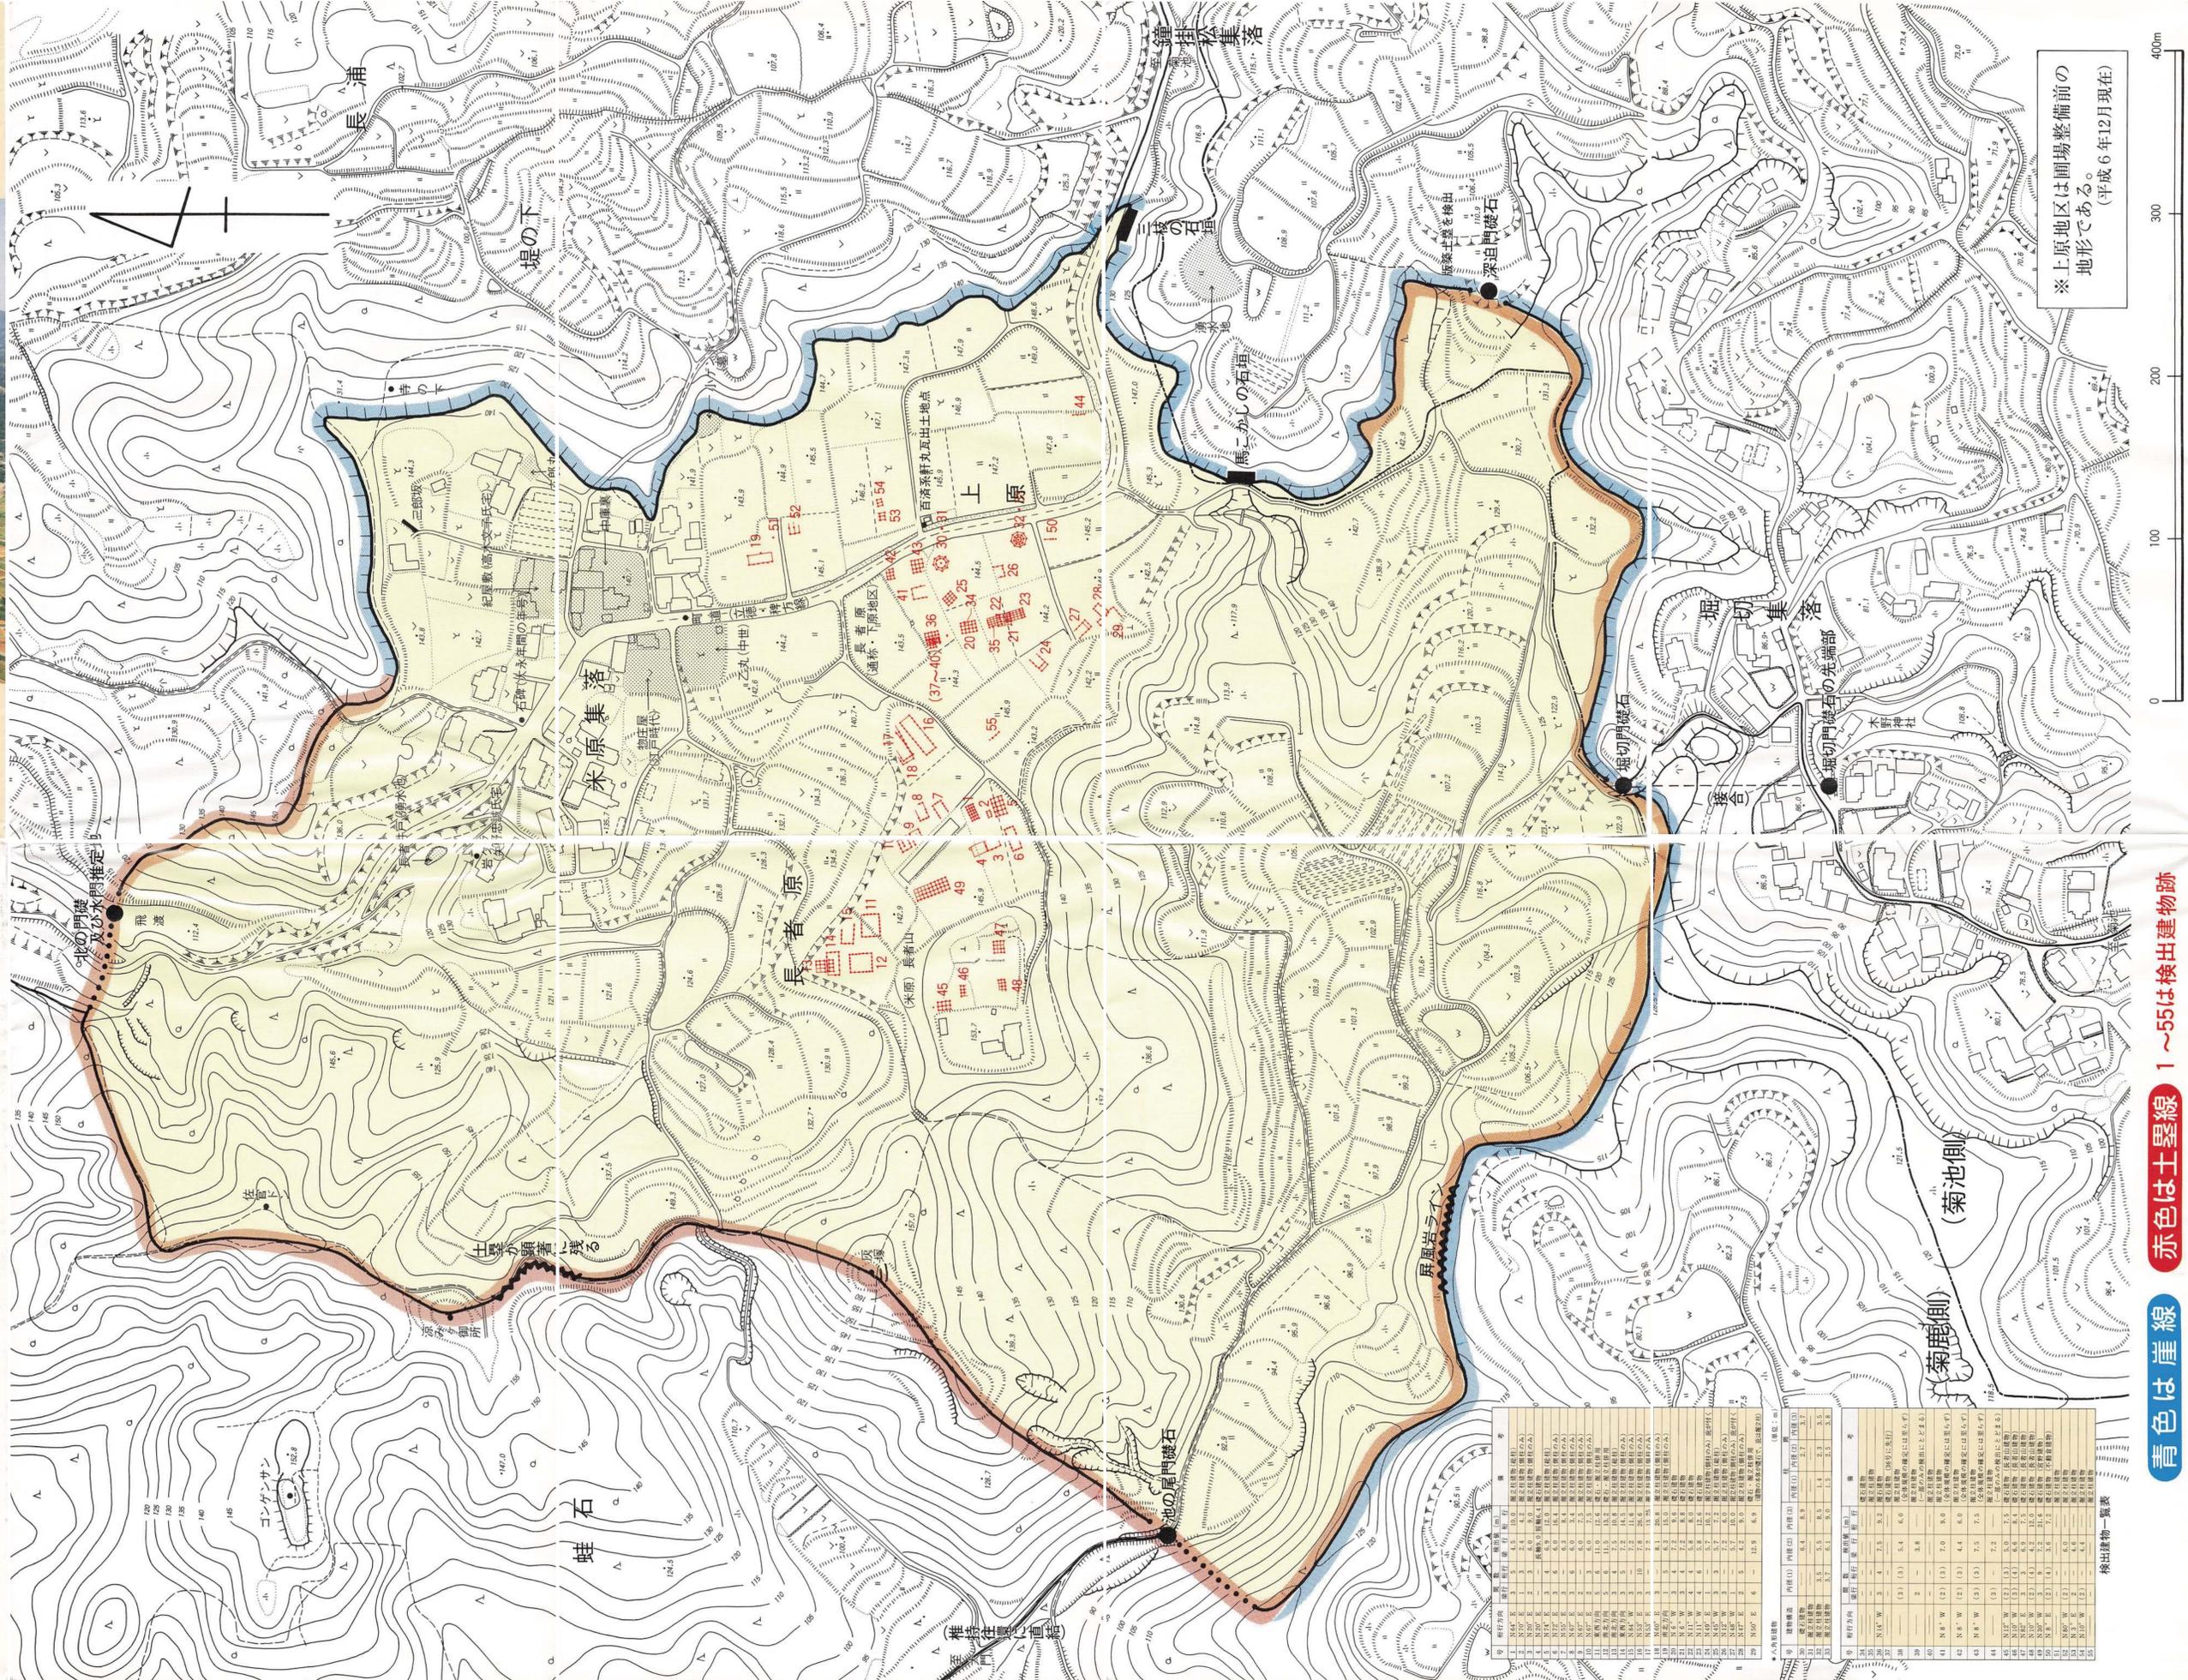
※上原地区は圃場整備前の地形である。
(平成6年12月現在)

赤色は土塁線 1～55は検出建物跡

青色は崖線

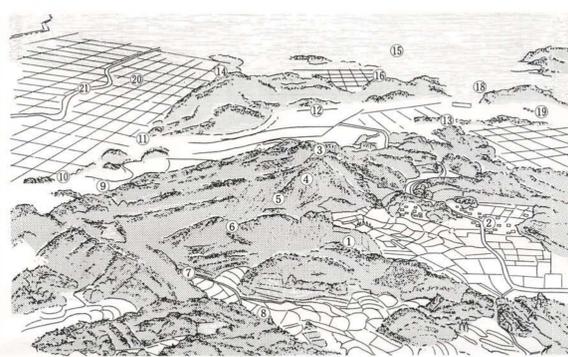
- ① 長者山(宇・長者原)
- ② 米原
- ③ 佐賀ドン
- ④ 深みヶ所
- ⑤ 灰塚
- ⑥ 長者山(大字・木野)
- ⑦ 池の尾門礎
- ⑧ 屏風岩ライン
- ⑨ 大門
- ⑩ 下本分(頭台)
- ⑪ 上本分
- ⑫ 立徳
- ⑬ 木山
- ⑭ 腰掛松
- ⑮ 下永野
- ⑯ 木野城(中世)
- ⑰ 合瀬川
- ⑱ 横杖
- ⑲ 道場
- ⑳ 鹿本平野(桑里制)
- ㉑ 木野川

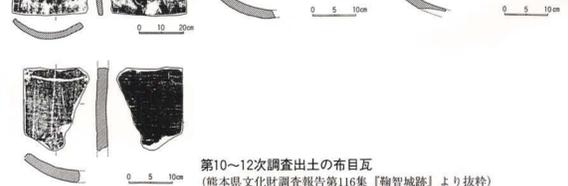
第10～12次調査出土の布目瓦 (熊本県文化財調査報告第116集「鞠智城跡」より抜粋)

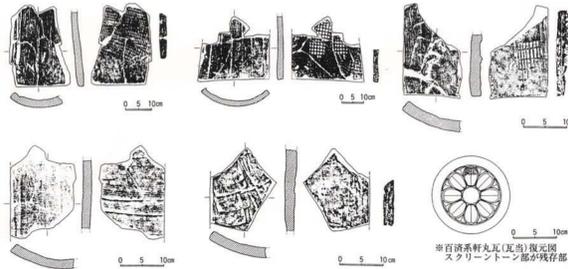
第13次調査出土の布目瓦・軒丸瓦 (熊本県文化財調査報告第124集「鞠智城跡」より抜粋)

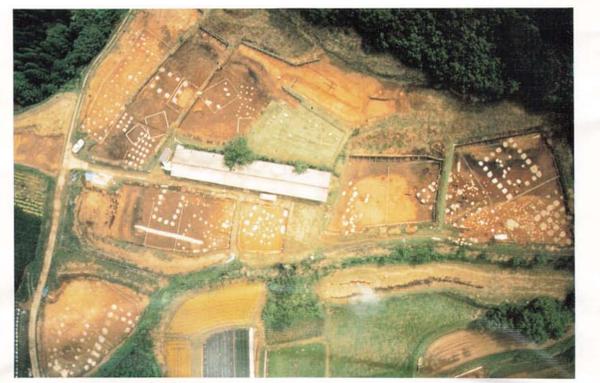
第10～12次調査検出遺構 (長者山の東側一帯)

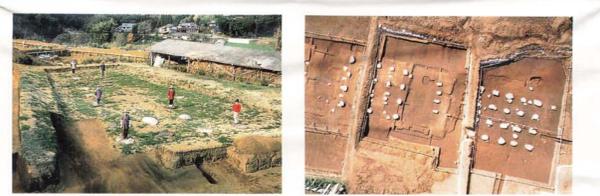
宮野礎石建物跡(49号) (鞠智城最大の建物)

重なり合う礎石建物跡(20～21号) (中央部は、独立柱建物(36号)→礎石建物(23号)→礎石建物(22号)の順に建てられている。)

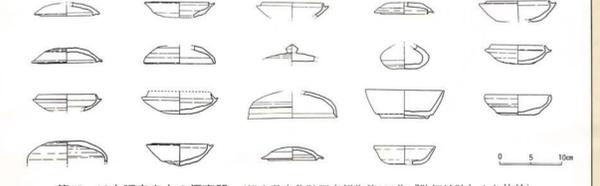
第10～12次調査出土の須恵器 (熊本県文化財調査報告第116集「鞠智城跡」より抜粋)

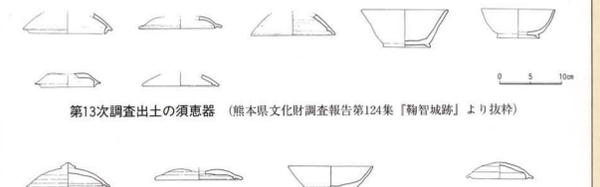
第13次調査出土の須恵器 (熊本県文化財調査報告第124集「鞠智城跡」より抜粋)

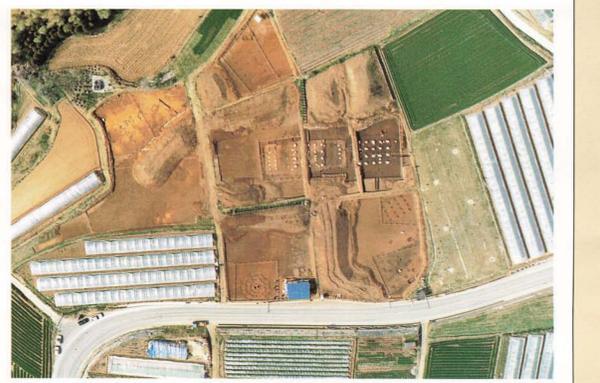
第13次調査検出遺構 (町道より西側の長者原一帯)

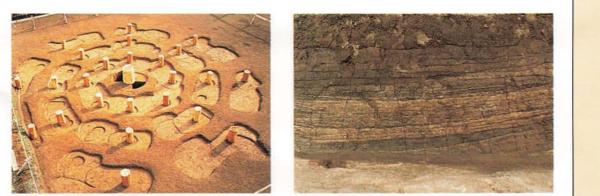
八角形建物跡(32・33号)

深迫門礎石検出の版築土塁
