石見銀山

Iwami Ginzan Silver Mine Site

— 下河原地区 豊栄神社・大谷地区 徳善寺上墓地 —
の石造物調査

令和6(2024)年8月

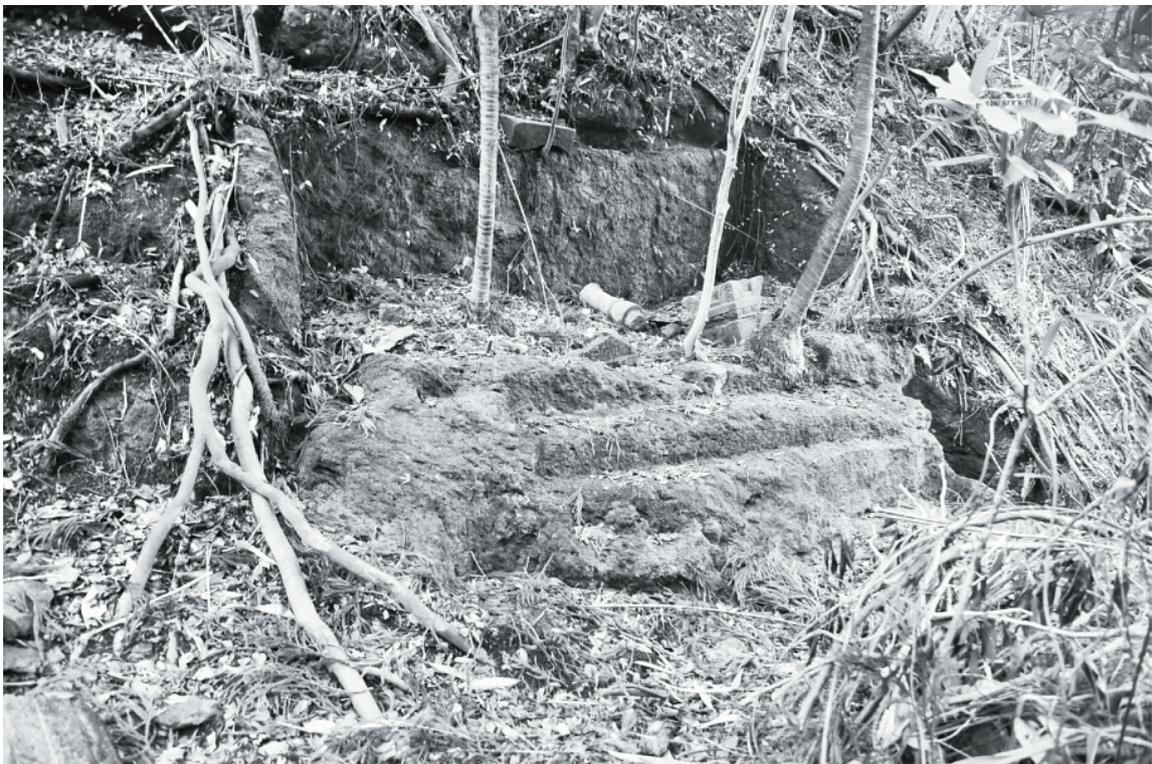
第26図 徳善寺上墓地 石造物実測図(7) 下段小型塔 (S=1/10)

徳善寺上墓地 下段岩窟（右側）の状況

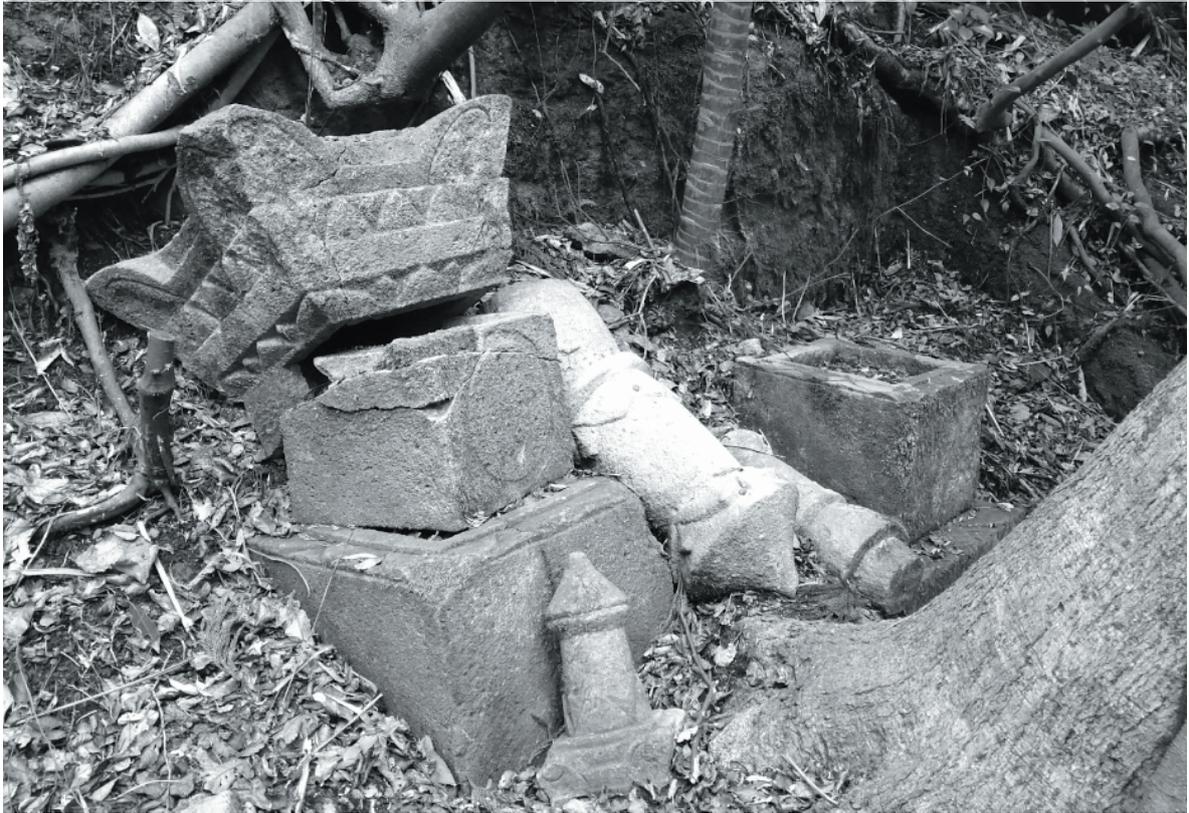
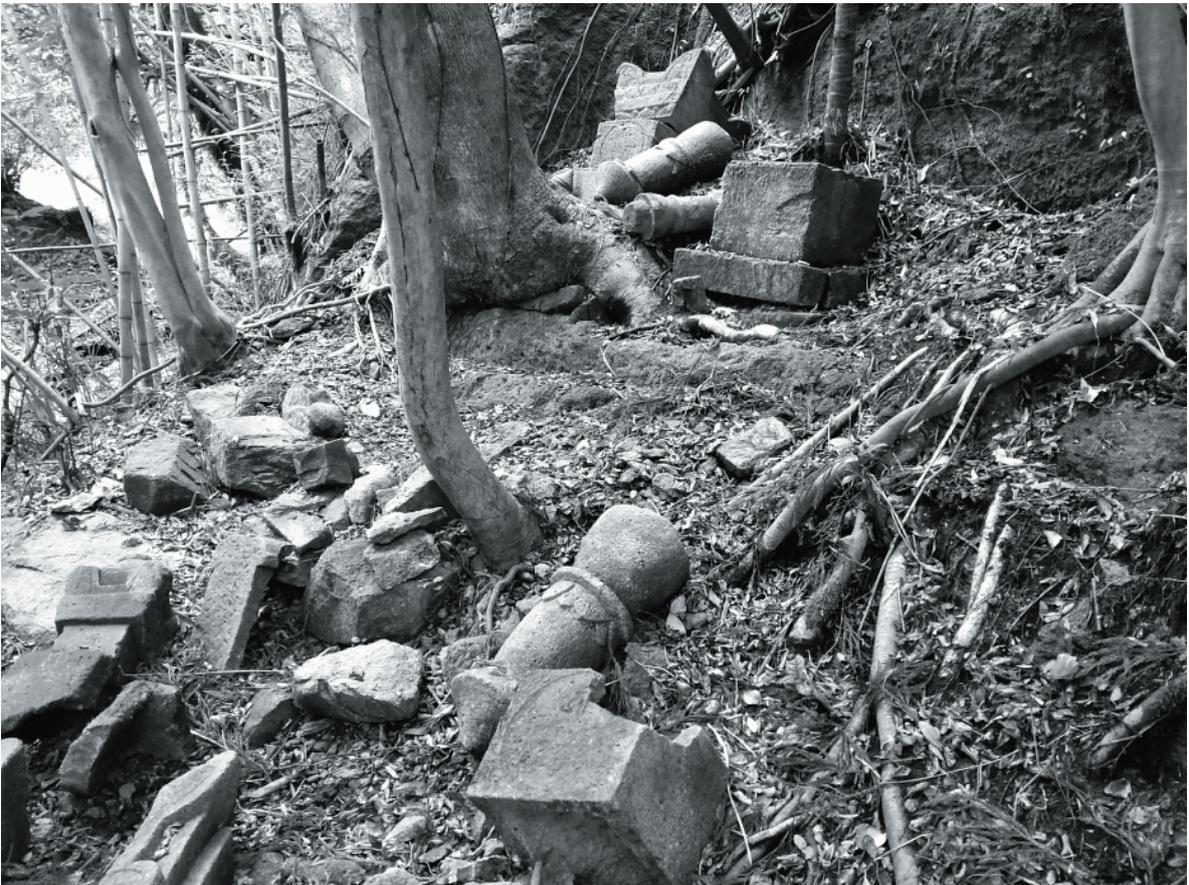
徳善寺上墓地 下段岩窟

下段左岩窟内の組合せ宝篋印塔

下段左岩窟（下方より）
