中院遺跡

本書は、柳井市の基盤整備促進事業に伴い財団法人山口県教育財団ならびに柳井市教育委員会が実施した中院遺跡の発掘調査報告書です。

1. 本書は、山口県柳井市大字日積に所在する中院遺跡の発掘調査報告書である。
2. 調査は、「基盤整備促進事業（担い手育成型）大里南地区」に伴い、柳井市の委託を受け、財団法人山口県教育財団並びに柳井市教育委員会が協同で実施したものである。また、調査の一部は、平成14年度国庫補助事業（大里遺跡）として行った調査である。
3. 調査組織は次のとおりである。

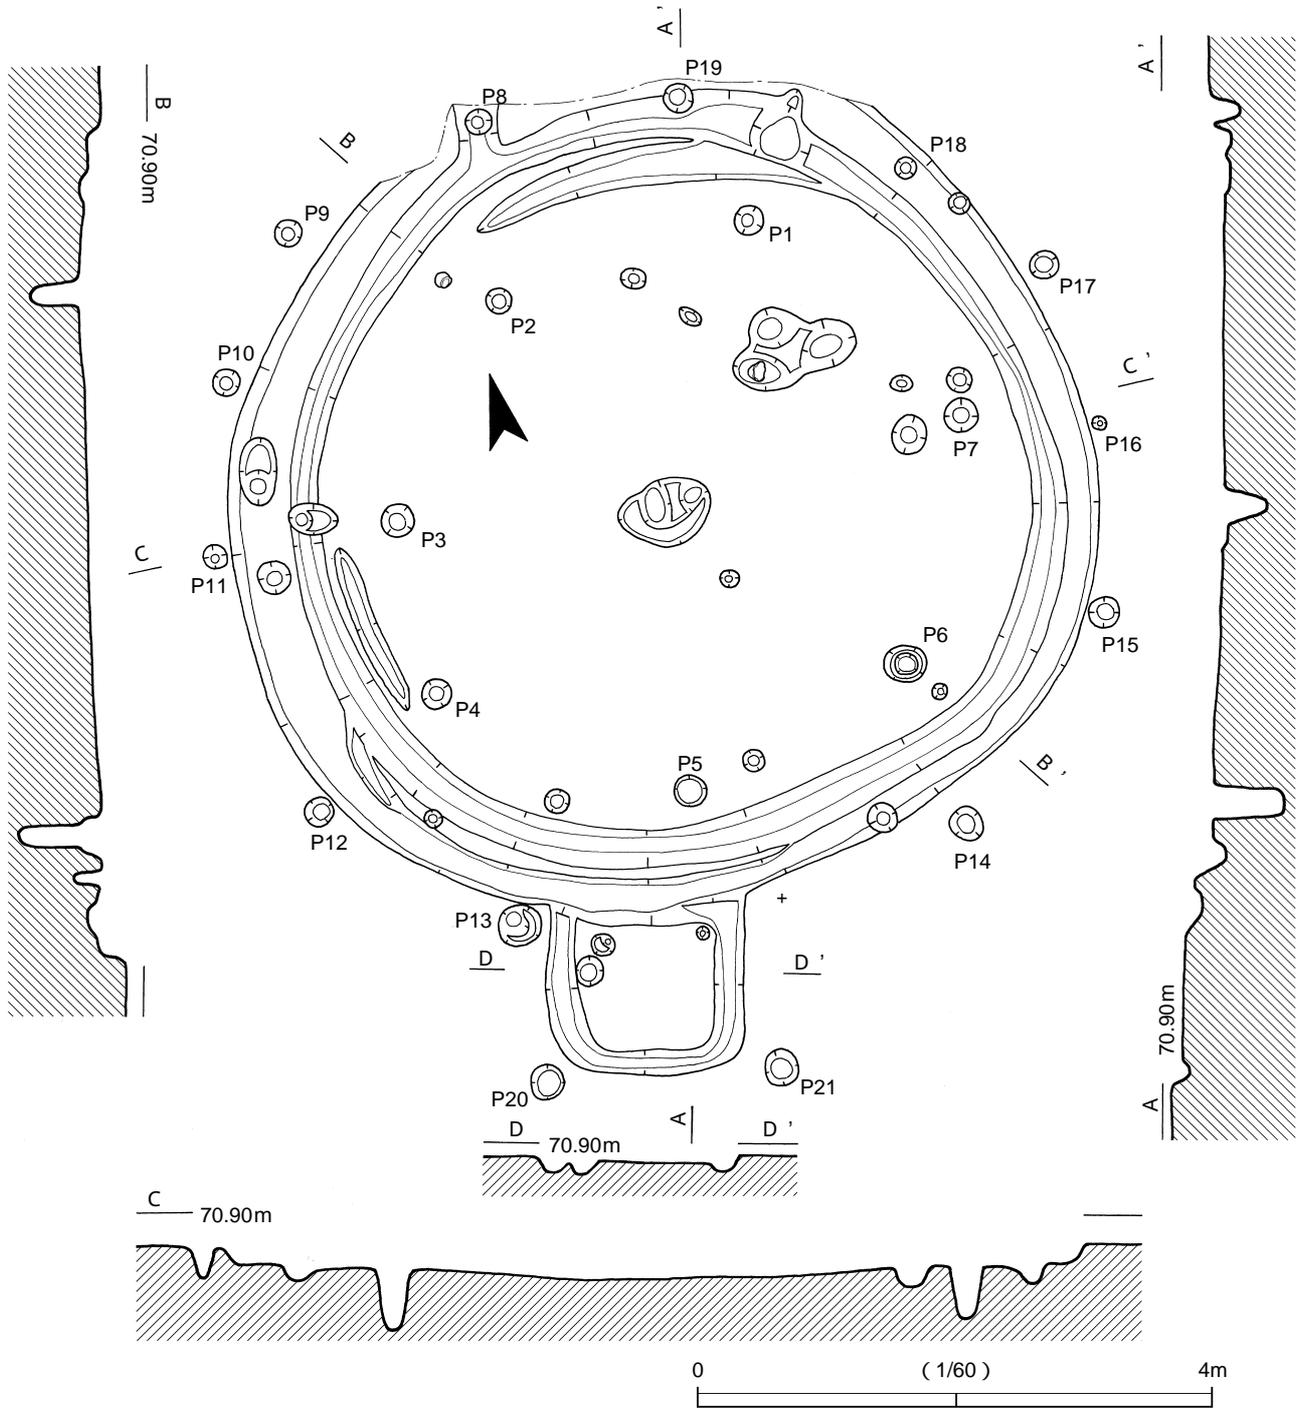
第7図 SB2 実測図

S B 2（第7図 図版8・9） 4地区北西側で検出した南側に張り出し部を有する壁立式円形竪穴住居である。規模は東西6.9m、南北7.8m（張り出し部を含む最大値）を測る。床面に達するまで2段階掘られており、検出面からの深度約15cm、幅20cm～40cmのテラス状の床が廻る。側壁用の段落ちまたは建替・拡張の可能性も考えられる。検出面から床面までの深度は25cm～55cm、埋土は黒褐色粘質土である。周溝は幅20cm～40cm、深さ約5cmを測り、北側への排水路も検出する。主柱穴は7本（P1～P7）で床面からの深度は45cm～60cm。中央ピットを有するが用途は不明である。側壁支柱12本（P8～P19、P13・14の間1本欠失）を検出する。南側に付随する張り出しは玄関部と考えられ、幅155cm、奥行120cmを測り、幅25～35cm、深さ5～12cmの溝が廻る。張り出し部から住居部に流れ込む水は、高さ約7cm程度の土壁を薦って緩やかに周溝に流れ落ちるよう施されている。また、庇用の柱穴2本（P20・21）を検出する。床面から小型の壺、ピットから壺の底部、埋土から石鏃4点ならびに多量の土器片が出土している。弥生時代後期前半に位置づけられる。

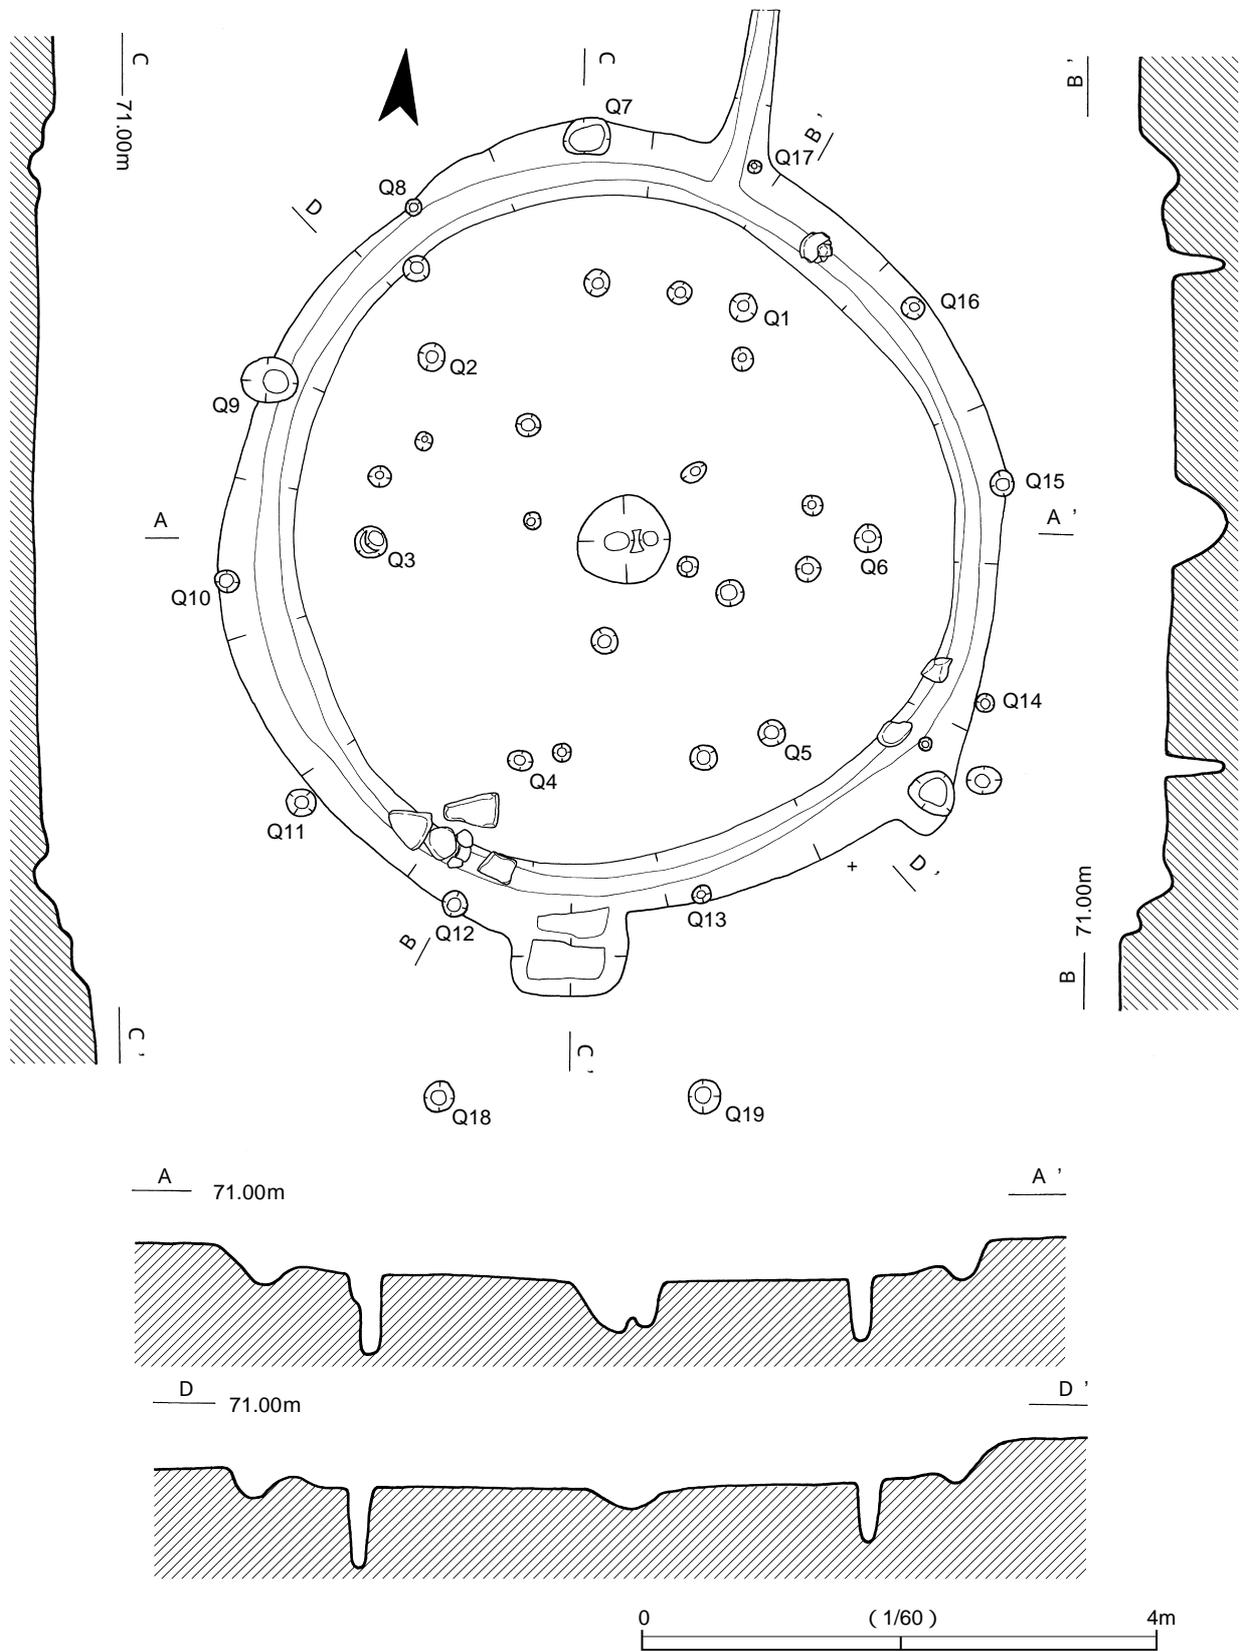
第8図 SB3 実測図

S B 3（第8図 図版10・11） S B 2の西側に隣接して検出された壁立式円形竪穴住居である。S B 2同様に南側に張り出し部を有する。規模は東西6.3m、南北7.0m（張り出し部を含む）を測る。検出面から床面までの深度は15cm～35cm、埋土は黒褐色粘質土である。周溝は壁下を廻り、幅15cm～30cm、深さ約12cmを測り、北側への排水路も検出する。主柱穴は6本（Q1～Q6）で床面からの深度は42cm～65cm。直径約70cmの中央ピットを有するが用途は不明である。側壁支柱11本（Q7～Q17、Q13・14の間1本欠失）を検出する。南側に付随する張り出しは玄関部と考えられ、幅72cm、縦60cmを測り、2段のステップを有する。2段目のステップの縦の長さや段差が小さいことから、ここに板等を置き出入りしていた可能性がある。庇用の柱穴4本（Q12・Q13・Q18・Q19）を検出する。床面から鉄鑿と思われる鉄製品、周溝から鉢、埋土から分銅形土製品をはじめ多量の土器片が出土している。弥生時代後期前半に位置づけられる。S B 2との先後関係は不明であるが、2軒の距離はわずか1.8mしかなく、同時期に並存していた可能性は低いと考えられる。

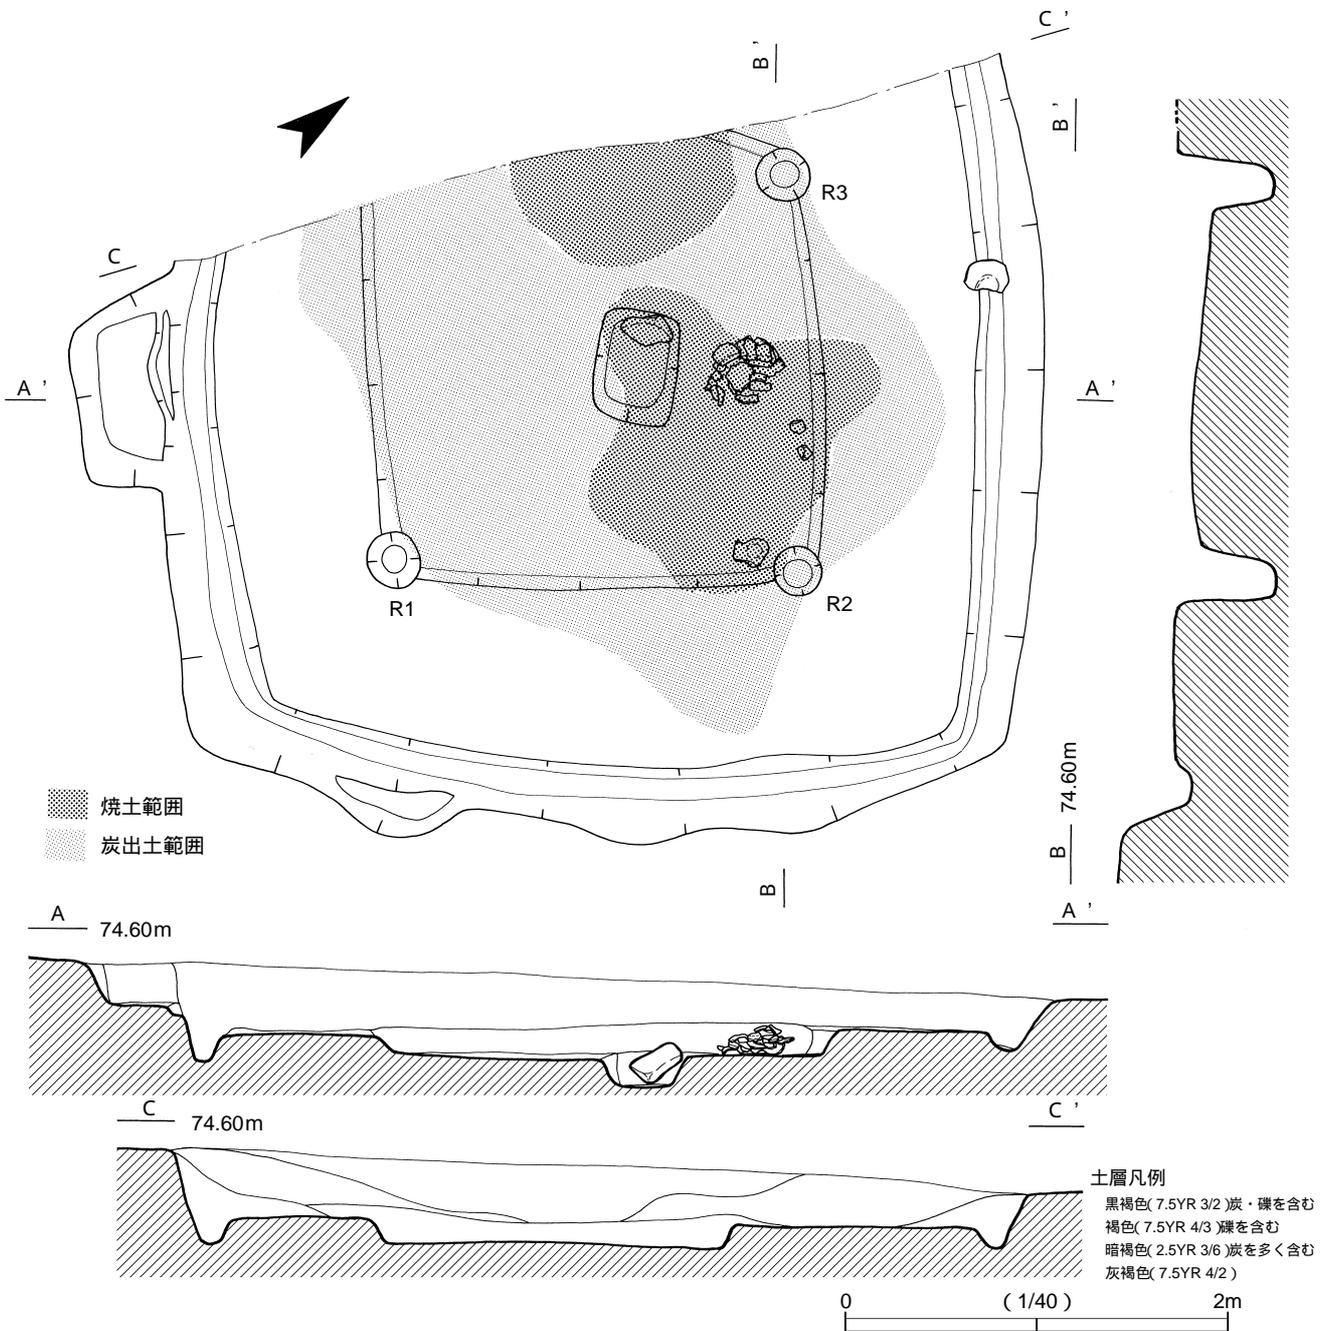
第9図 SB1 実測図

S B 1（第9図 図版6） 1地区西端で検出された竪穴住居である。S B 1・2同様に南側に張り出し部を有する。全体の3/4程度の検出であるが、平面形態、規模を推定復元すると、一辺4.4m前後を測る隅丸正方形プランを呈する。周溝は壁下を廻り、幅約20cm、深さ約10cmを測る。検出面から床面までの深度は約50cm前後で、床面に方形の中央ピットを含むピット4基を検出する。主柱穴はR1・2・

3を含む4本柱穴に復元でき、床面からの深度は34cm～44cmである。床面は主柱穴で囲まれる範囲の外側がベット状になっており、10cm前後の比高差がある。南側に付随する張り出しは玄関部と考えられ、幅約1m、縦約50cmを測り、2段のステップを有する。2段目のステップの縦の長さや段差が小さいことからここに板等を置き出入りしていた可能性がある。埋土は下層に多量の炭化物を含み、焼土も確認された。焼失家屋の可能性が高い。中央ピットから砥石、埋土から鉢や甕、手捏ね土器などが出土している。弥生時代終末期に位置づけられる。

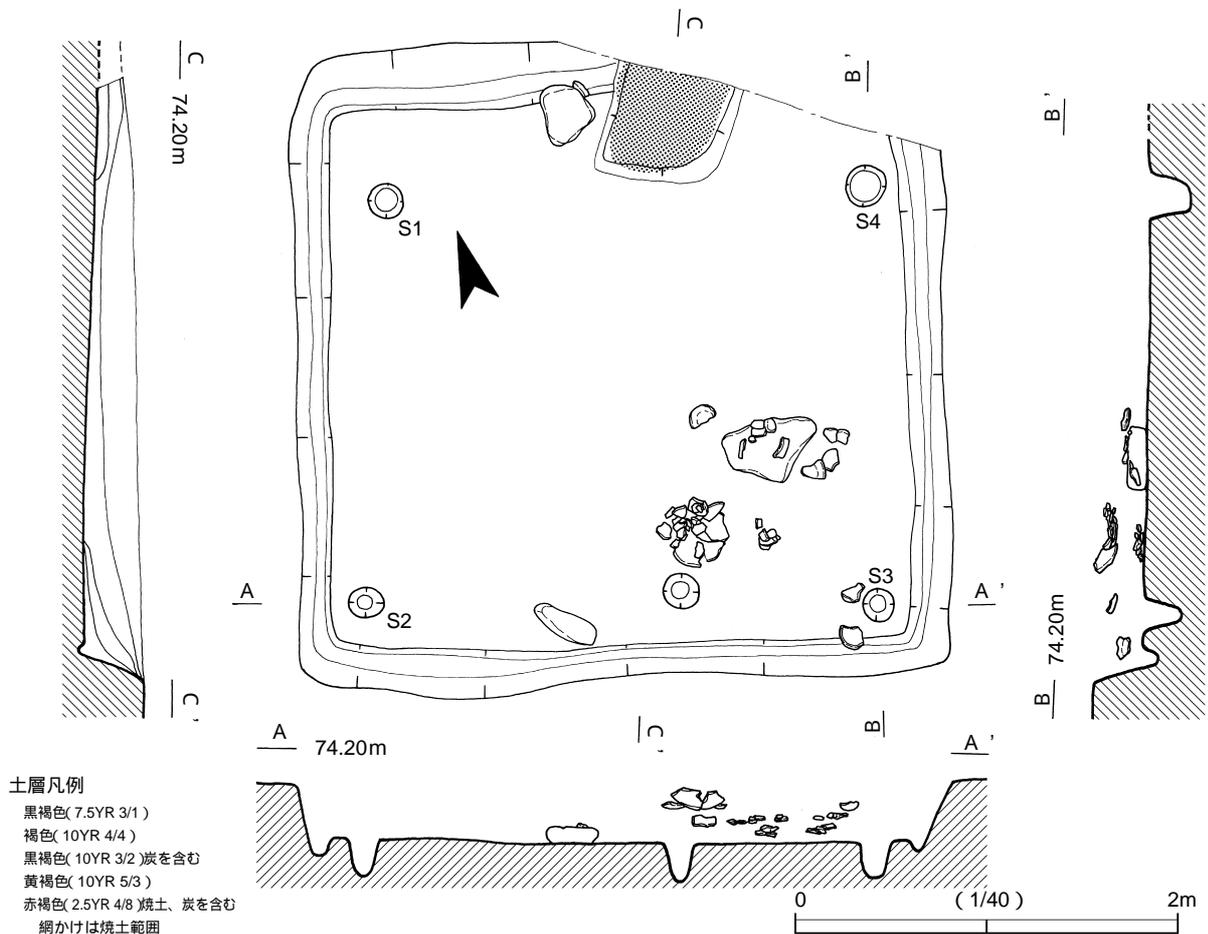
第10図 SB4 実測図

S B 4 (第10図 図版7) 1地区北西側で検出された方形竪穴住居である。1辺が東西3.4m、南北3.3mを測る。周溝は壁下を廻り、幅約14cm、深さ約8cmを測る。主柱穴はS1・2・3・4の4本柱穴に復元

でき、床面からの深度は約20cmである。北壁中央付近に1辺約60cm、比高差約8cmのベット状遺構を確認する。付近から多量の炭化物が出土し、床面に焼けしまりが確認されたことから竈と思われる。埋土から須恵器の坏身、土師器の甕や高坏、椀が出土している。古墳時代（5世紀末～6世紀前半）に位置づけられる。

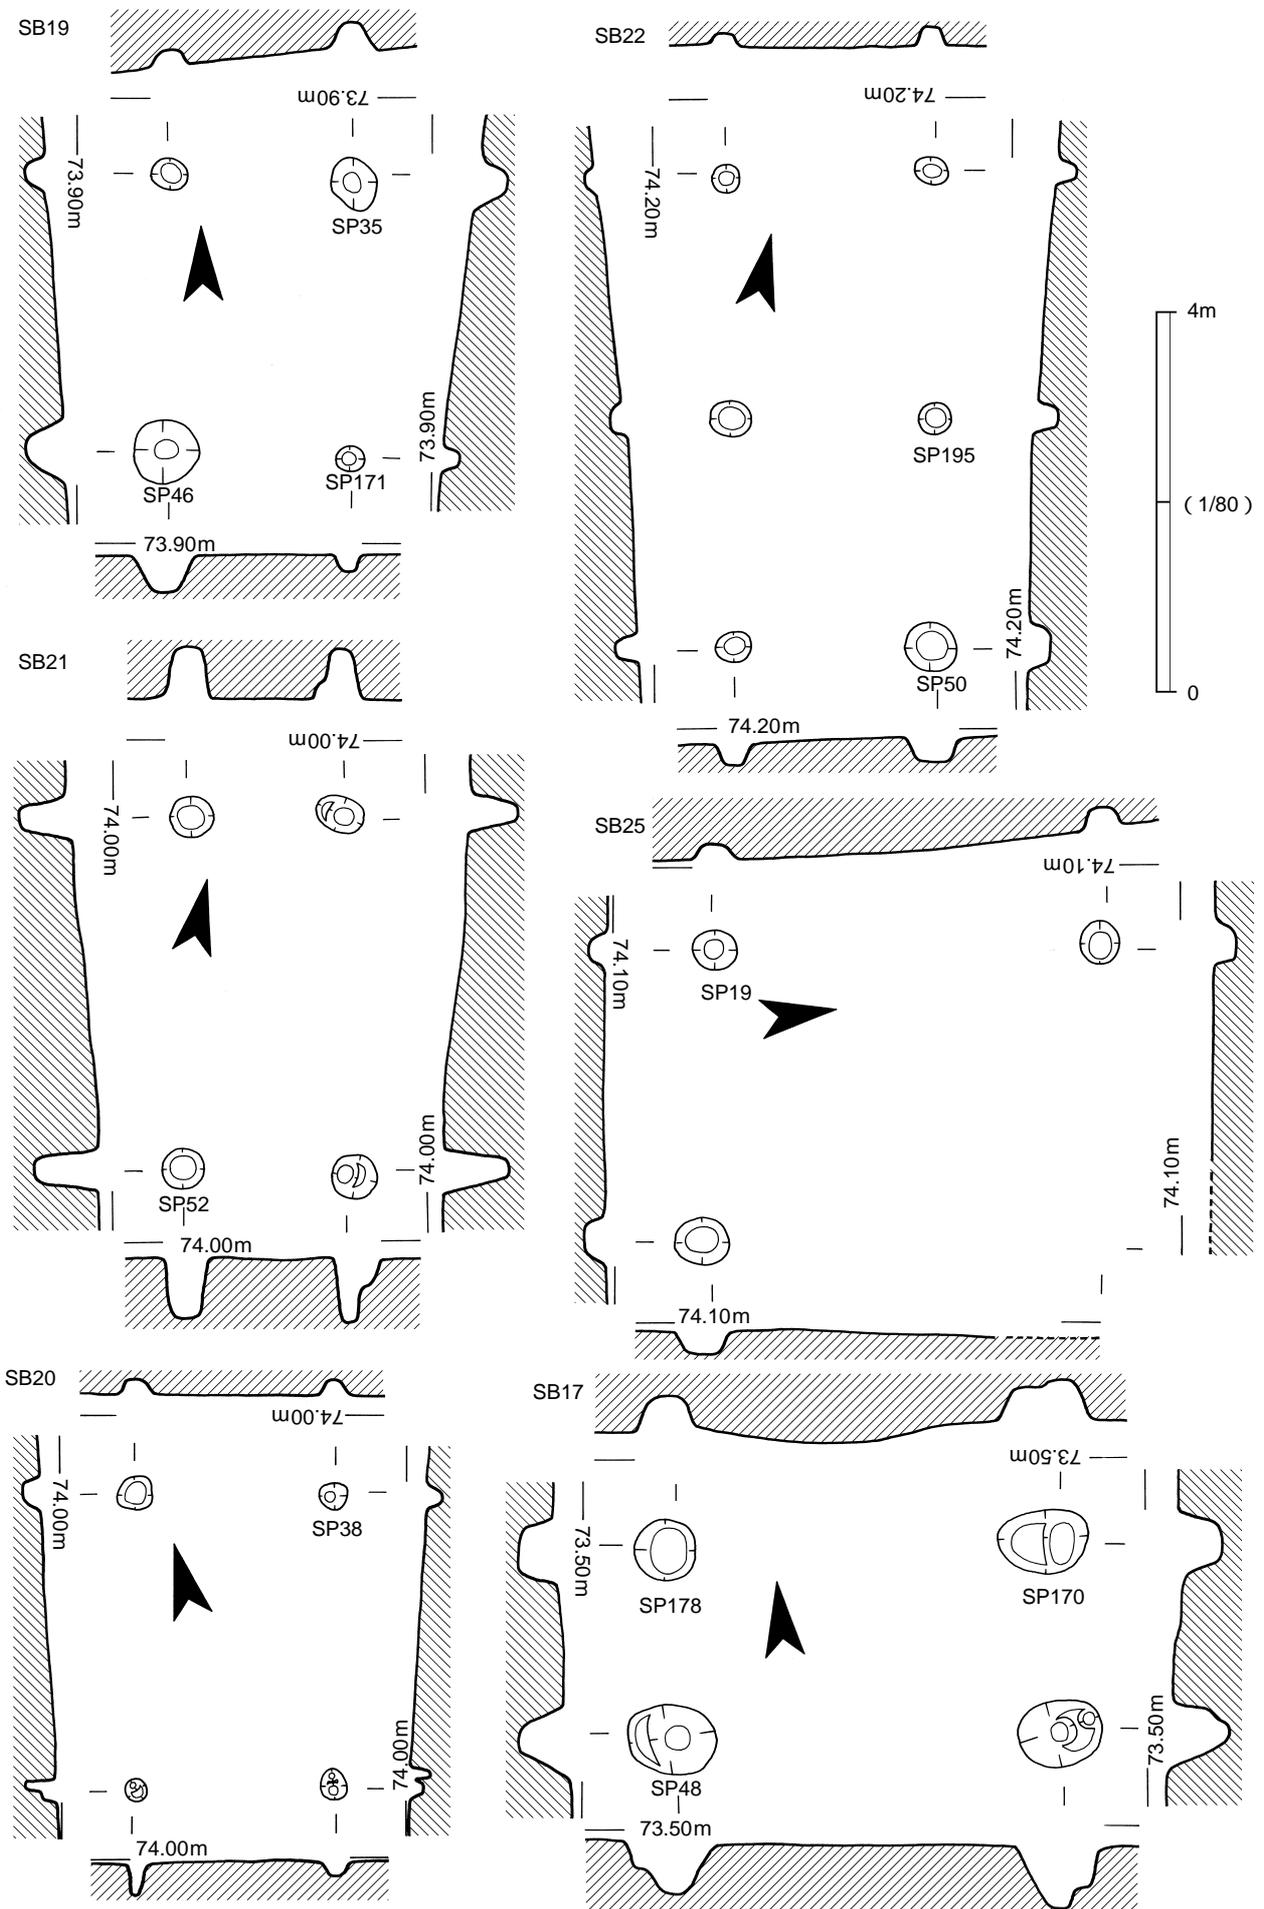
第11图 SB17・19・20・21・22・25实测图

S B 19(第11図) 2地区中央やや東よりで検出された建物跡で、桁行1間(2.9m)、梁間1間(1.9m)、床面積5.51m²を測る。主軸方位はN2°E、ほぼ南北主軸である。柱穴平面形は円形で、掘方断面形状は逆台形を呈する。出土遺物は、SP35・SP171から弥生土器片、SP46から弥生土器の壺が出土している。

S B 22 (第11図) 2地区中央で検出された建物跡で、桁行2間(5.0m)、梁間1間(2.1m)、床面積10.5㎡を測る。主軸方位はN10°W、おおむね南北主軸である。柱穴平面形は円形で、掘方断面形状は逆台形を呈する。出土遺物は、SP50・SP195から弥生土器片が出土している。

S B 21 (第11図 図版12) 2地区中央で検出された建物跡で、S B 22と隣接(間隔1.5m)する。桁行1間(3.8m)、梁間1間(1.7m)、床面積6.46㎡を測る。主軸方位はN13°W、おおむね南北主軸である。柱穴平面形は円形で、掘方断面形状は逆台形を呈する。出土遺物は、SP52(第15図)から弥生土器の壺(第35図 図版32 89)が出土している。

S B 25 (第11図) 2地区東端で検出された建物で、桁行1間(4.1m)、梁間1間(3.1m)、床面積12.71㎡を測る。主軸方位はN6°E、おおむね南北主軸である。柱穴平面形は円形で、掘方断面形状は逆台形を呈する。出土遺物は、SP19から弥生土器片が出土している。

S B 20 (第11図) 2地区中央で検出された建物跡で、S B 21と一部が重なっている。桁行1間(3.1m)、梁間1間(2.1m)、床面積6.51㎡を測る。主軸方位はN13°E、おおむね南北主軸である。柱穴平面形は円形で、掘方断面形状は逆台形を呈する。出土遺物は、SP38から弥生土器片が出土している。S B 21との先後関係は不明である。

S B 17 (第11図) 2地区北側で検出された建物で、桁行1間(4.1m)、梁間1間(2.0m)、床面積8.2㎡を測る。主軸方位はN84°Wである。出土遺物は、SP48・SP170から弥生土器片、SP178から弥

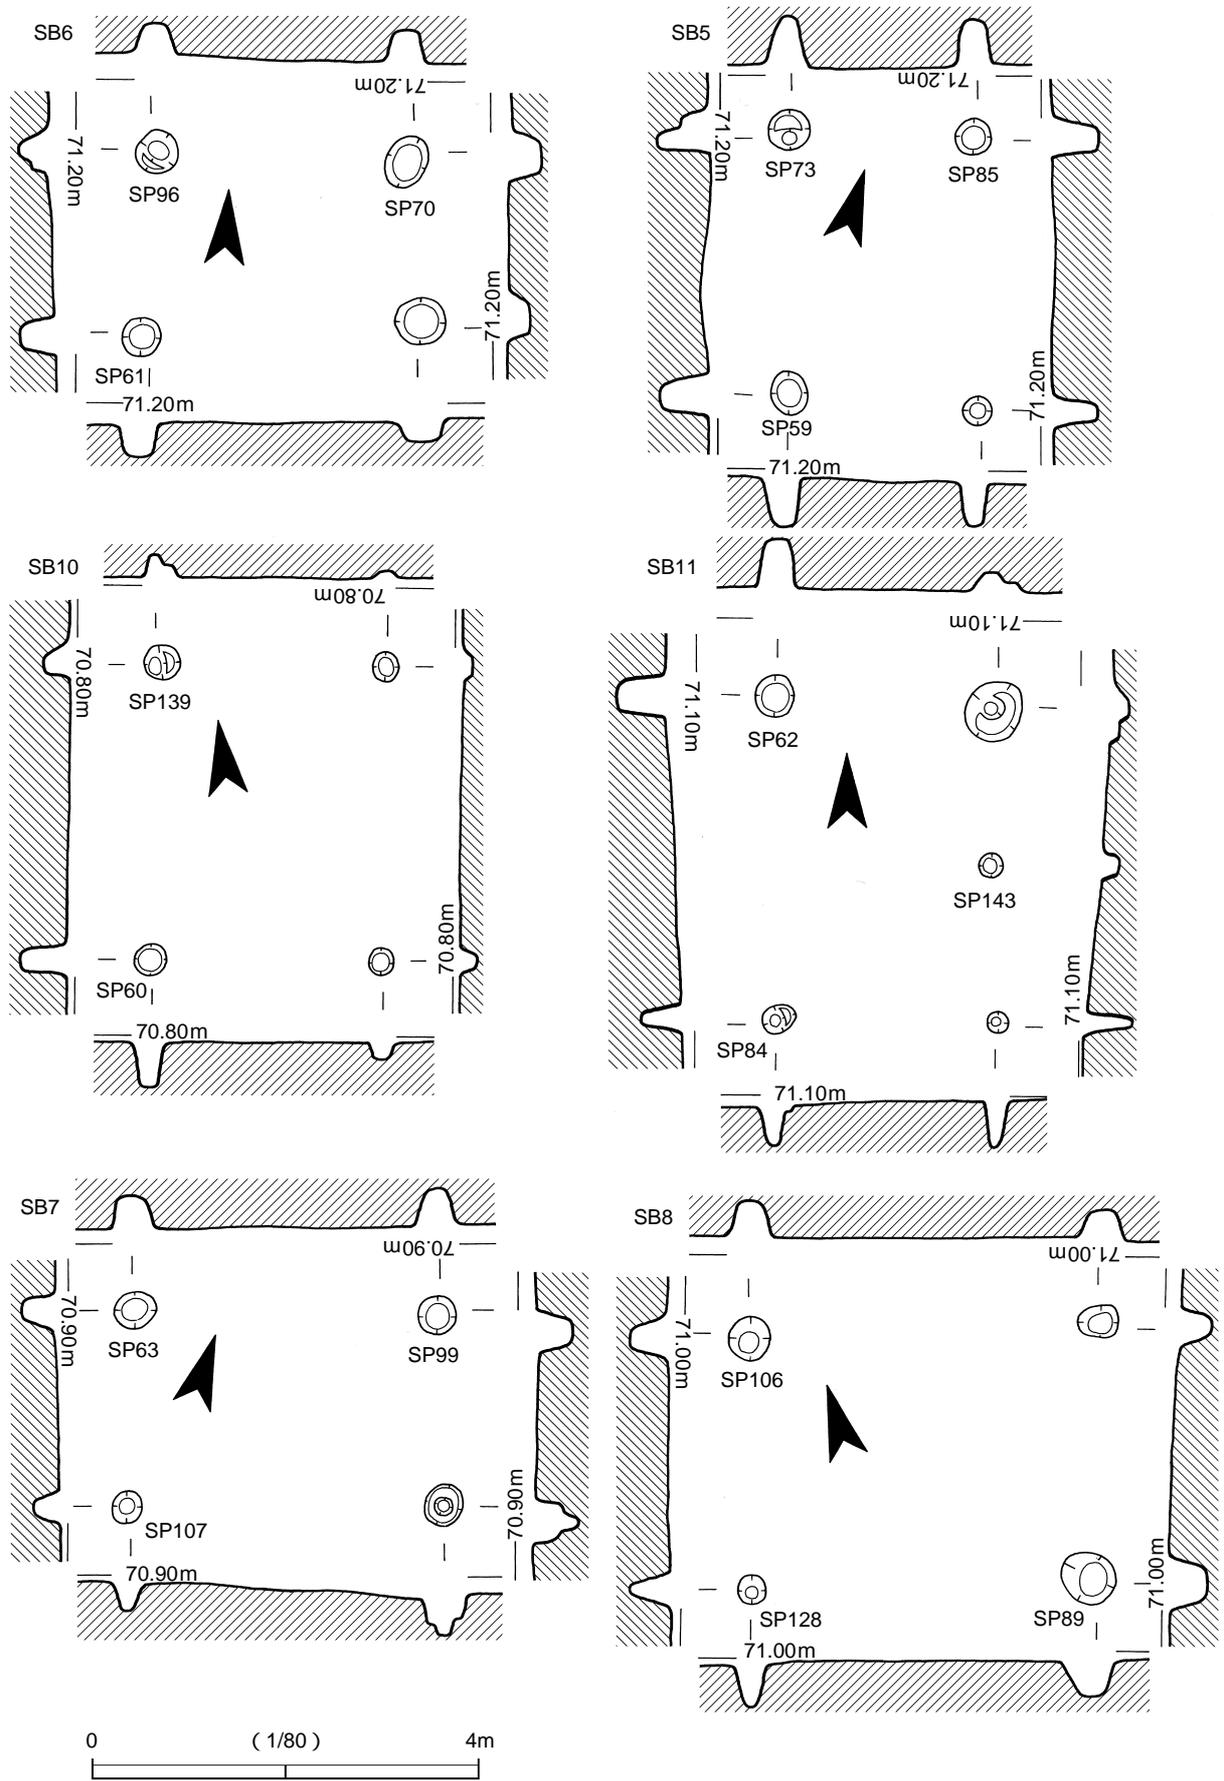
第12图 SB5·6·7·8·10·11实测图

S B 6 (第12図 図版12) 4地区中央で検出された建物で、桁行1間(2.9m)、梁間1間(1.9m)、床面積5.51㎡を測る。主軸方位はN87°Eである。柱穴平面形は円形で、掘方断面形状は逆台形を呈する。出土遺物は、SP48・SP170から弥生土器片、SP61・SP70・SP96から弥生土器片が出土している。

S B 5 (第12図 図版13) 4地区中央東よりで検出された建物で、桁行1間(2.9m)、梁間1間(2.0m)、床面積5.8㎡を測る。主軸方位はN12°W、おおむね南北主軸である。柱穴平面形は円形で、掘方断面形状は逆台形を呈する。出土遺物は、SP59・SP73・SP85から弥生土器片が出土している。

S B 10 (第12図) 4地区北側で検出された建物で、桁行1間(3.1m)、梁間1間(2.4m)、床面積7.44㎡を測る。主軸方位はN7°E、おおむね南北主軸である。柱穴平面形は円形で、掘方断面形状は逆台形を呈する。出土遺物は、SP60・SP139(第14図)から弥生土器片が出土している。

S B 11 (第12図) 4地区中央北側よりで検出された建物で、S B 2の南東側に隣接(間隔50cm)する。桁行2間(3.4m)、梁間1間(2.3m)、床面積7.82㎡を測る。主軸方位はN1°E、ほぼ南北主軸である。柱穴平面形は円形で、掘方断面形状は逆台形を呈する。出土遺物は、SP62・SP84・SP143から弥生土器片が出土している。S B 2との先後関係は不明である。

S B 7 (第12図 図版12) 4地区北側で検出された建物で、S B 10の南東側に位置し、一部重なっている。桁行1間(3.3m)、梁間1間(2.1m)、床面積6.93㎡を測る。主軸方位はN73°Eである。柱穴平面形は円形で、掘方断面形状は逆台形を呈する。出土遺物は、SP63・SP99・SP107から弥生土器片が出土している。S B 10との先後関係は不明である。

S B 8 (第12図 図版13) 4地区中央北側よりで検出された建物で、S B 2の南側、S B 6の北側に位置する。桁行1間(3.7m)、梁間1間(2.7m)、床面積9.99㎡を測る。主軸方位はN72°Wである。柱穴平面形は円形で、掘方断面形状は逆台形を呈する。出土遺物は、SP89・SP106・SP128から弥生土器片が出土している。S B 2・S B 6との先後関係は不明である。

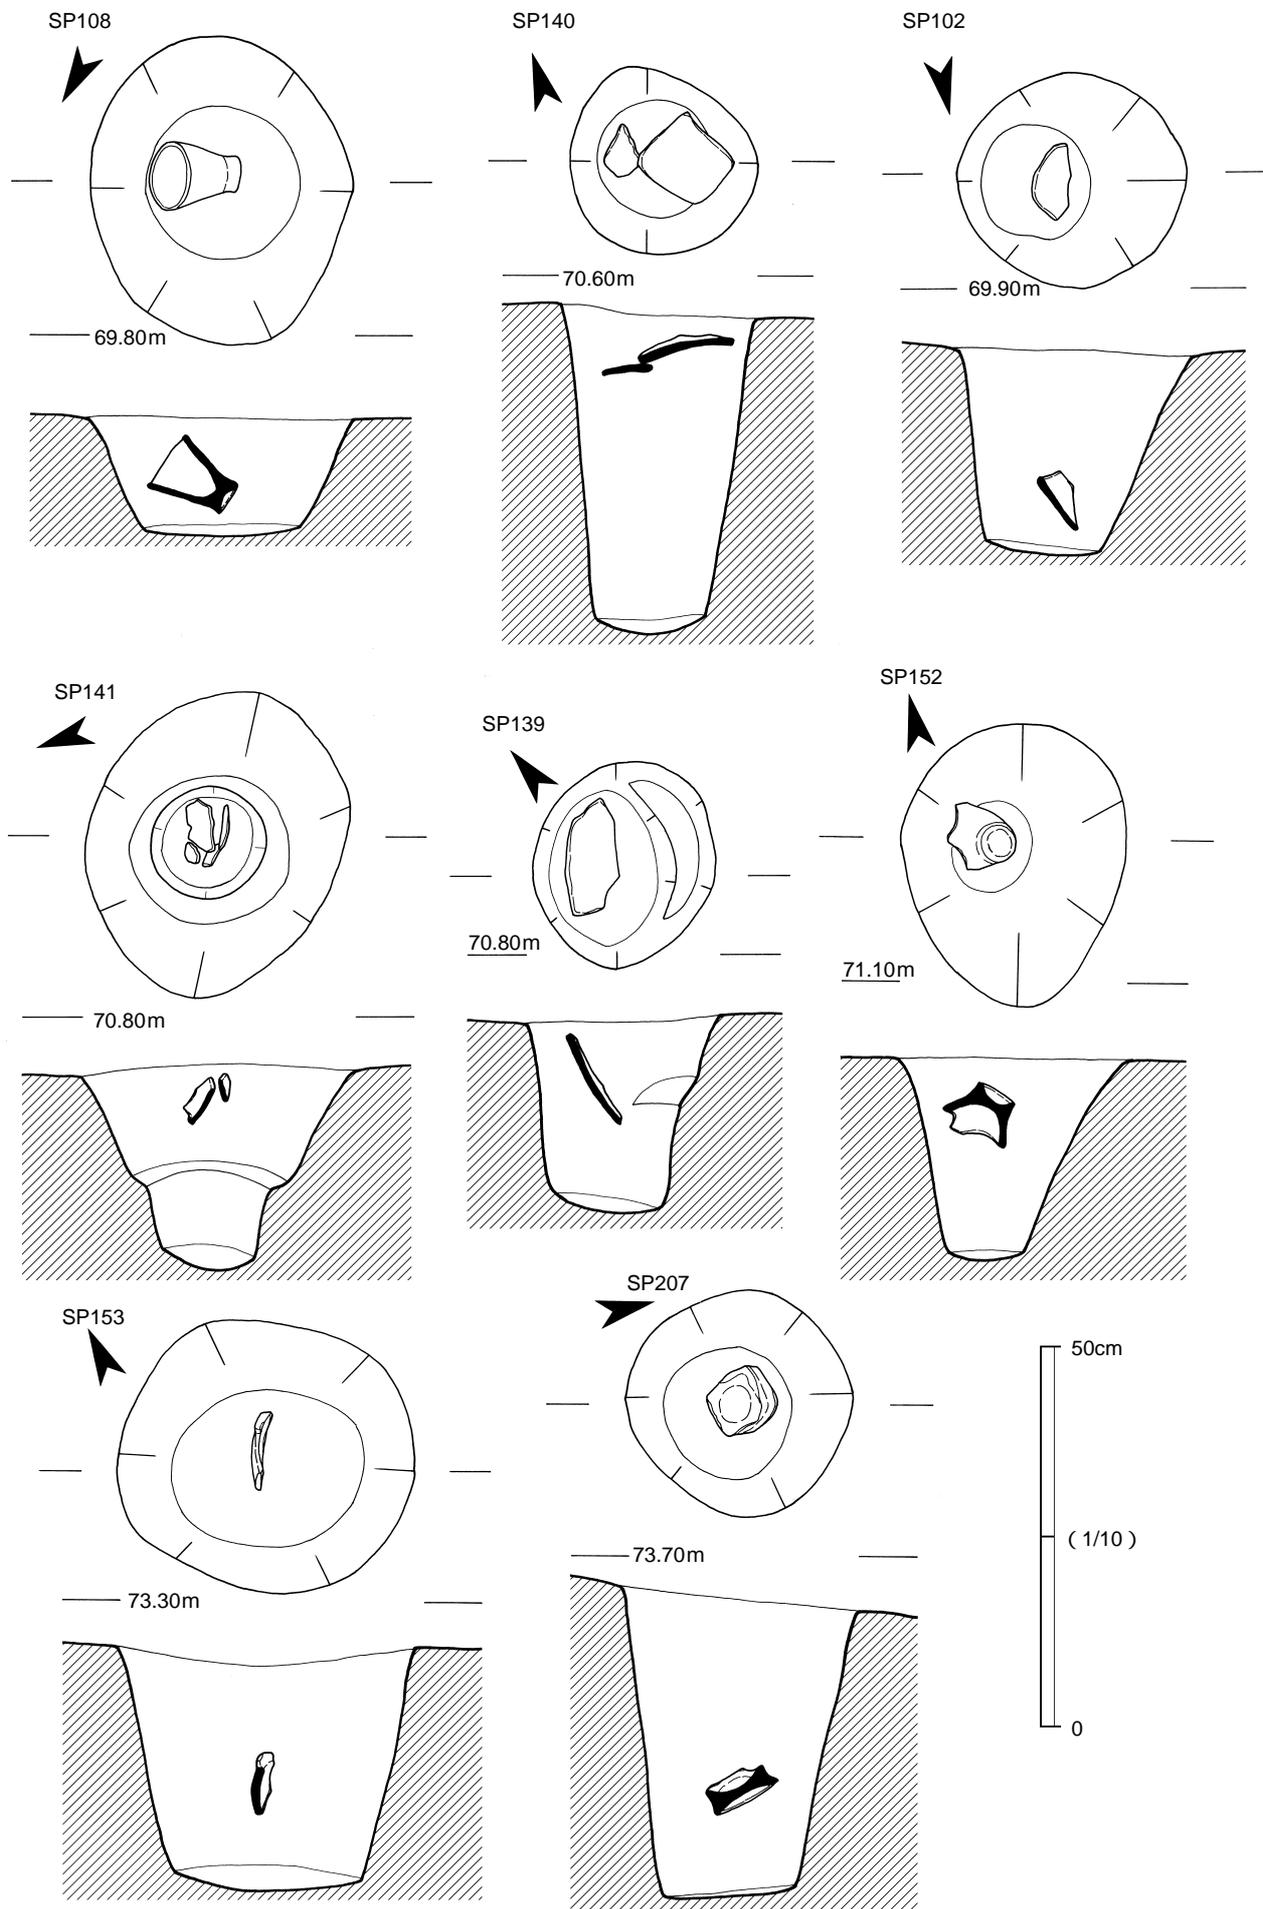
第14图 柱穴出土遺物実測図

S P 108 (SB13) からは手捏ね土器 (弥生時代中期後半)、S P 140・102・141からは弥生土器の甕、

S P 139 (SB10)・153からは弥生土器の壺、S P 152 (SB13)・207からは壺の底部（弥生時代中期後半）が出土した。S P 52 (SB21)・24 (SB31)からは壺の頸部（弥生時代中期後半）、S P 154 (SB34)からは弥生土器の壺の口縁、S P 27からは宝篋印塔（室町時代後半）の笠の部分が逆さまに出土した。S P 27の南側（調査区外）に「ダイジョウジ」という屋号をもつ家があり、僧侶の墓石が柱穴にはまり込んで検出された可能性が高い。ただ後世に礎石として再利用した可能性も否定はできない。S P 17 (SB29)・12・165からは土師器坏、S P 161 (SB28)からは土師器皿、いずれも15～16世紀に位置づけられる。

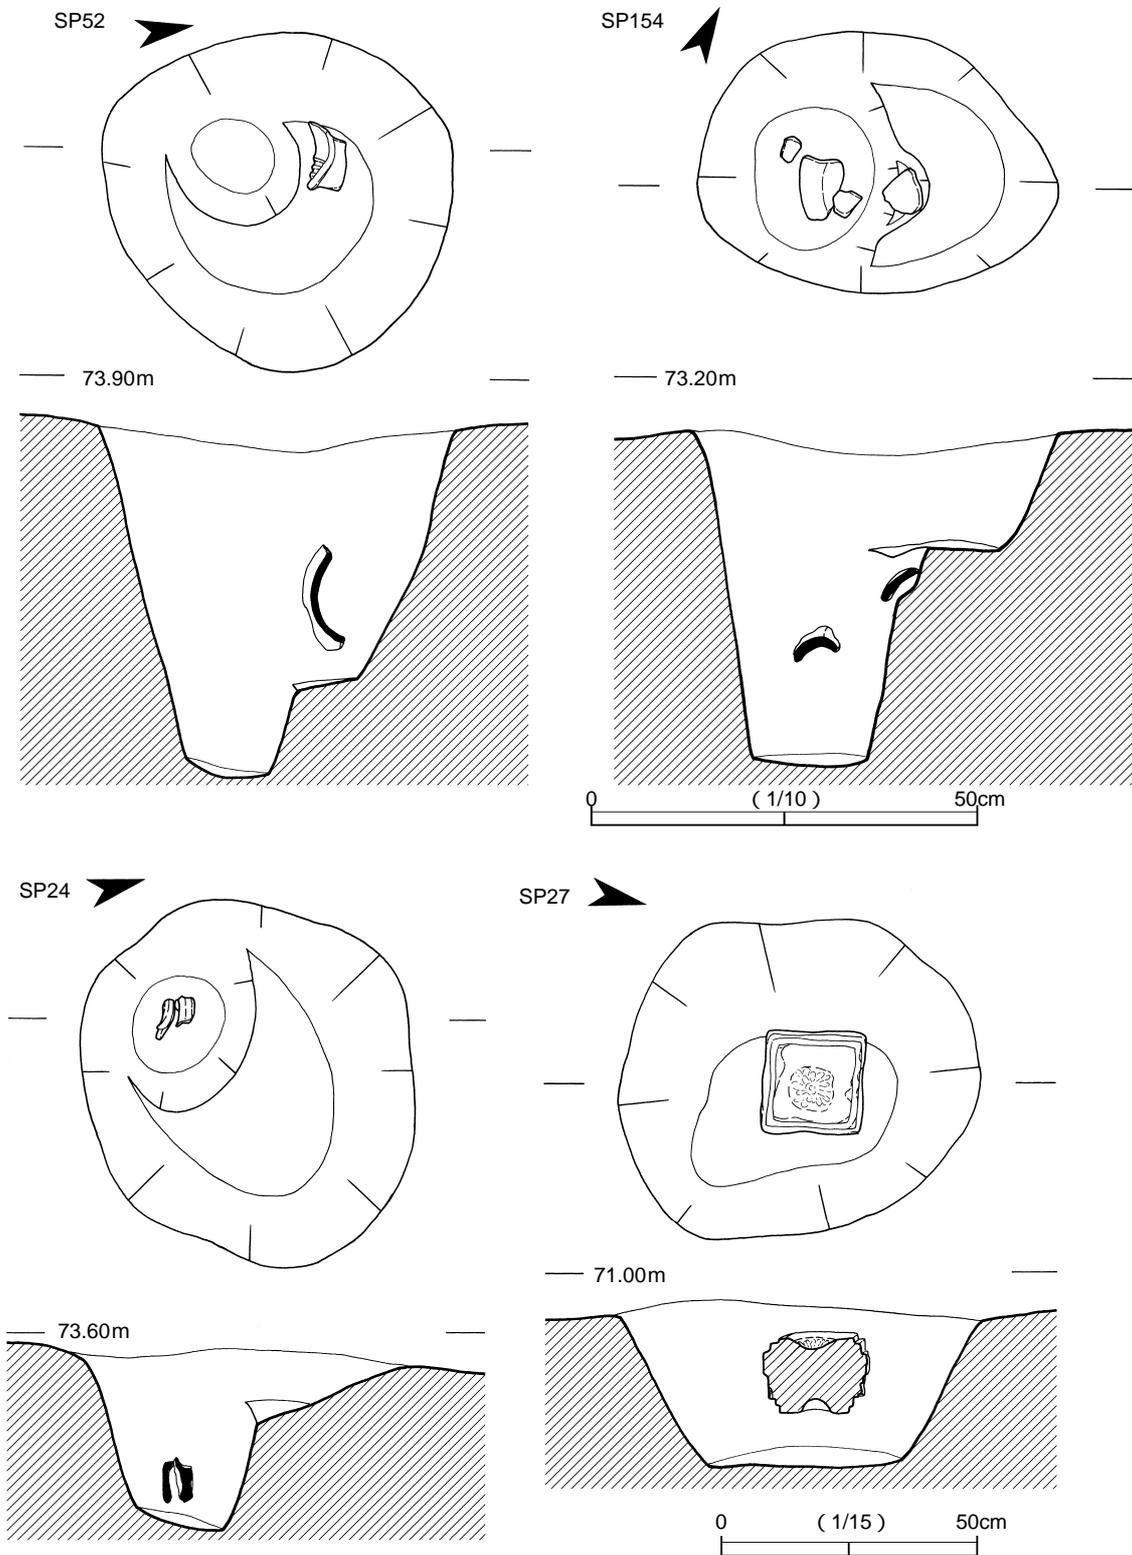
第15図 柱穴遺物出土状況実測図

今回の調査では、調査区の広い範囲で掘立柱建物を構成するものを含んだ、約1500個の柱穴が検出され、そのうち6分の1程度の柱穴から遺物が出土している。以下、遺物の出状図面を掲載した代表的なものを取り上げる。

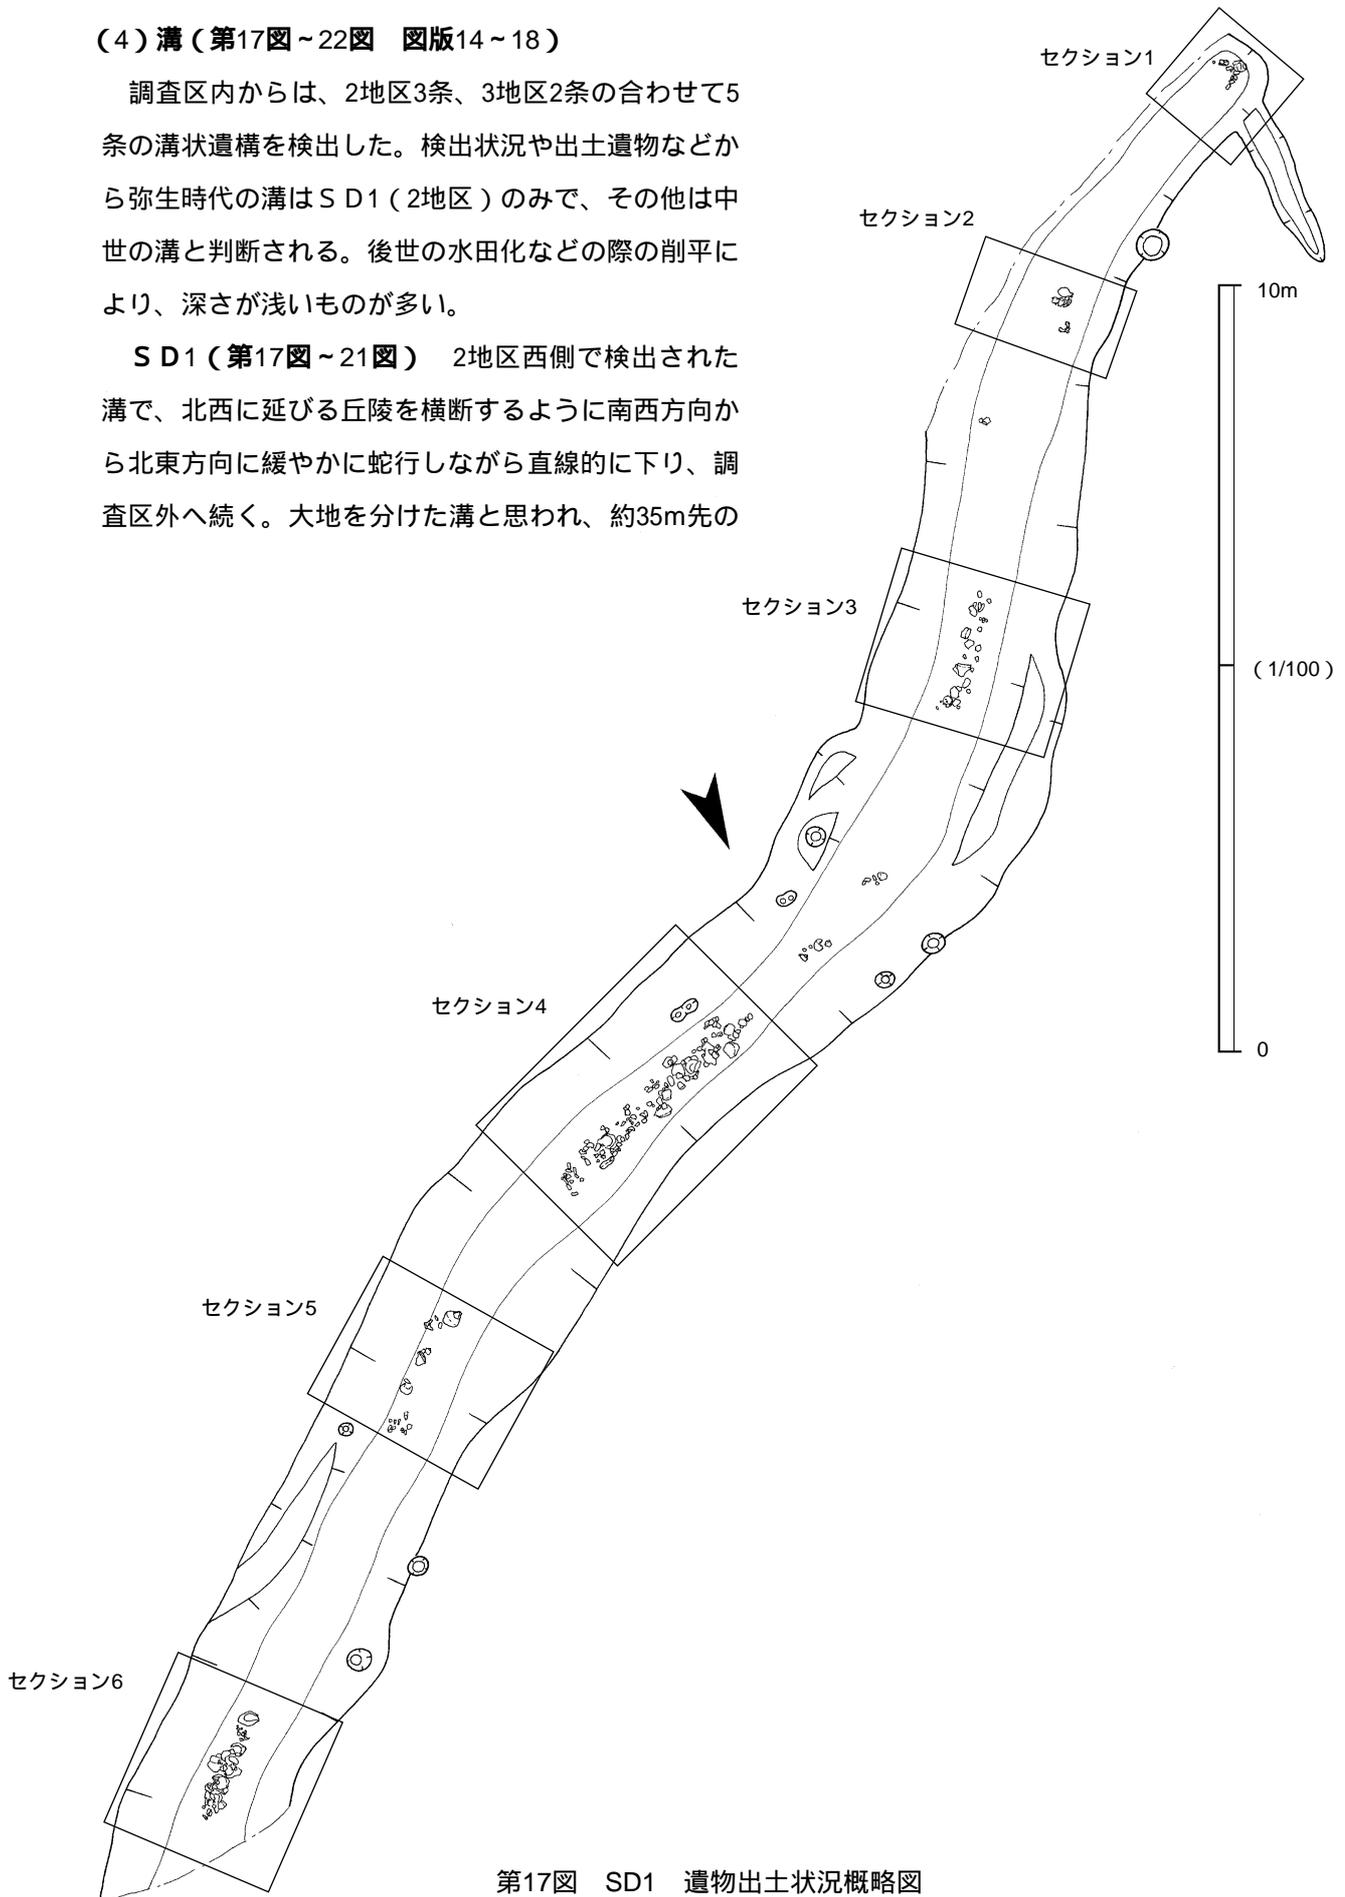
第17図 SD1 遺物出土状況概略図

SD1(第17図~21図) 2地区西側で検出された溝で、北西に延びる丘陵を横断するように南西方向から北東方向に緩やかに蛇行しながら直線的に下り、調査区外へ続く。大地を分けた溝と思われ、約35m先の

北側谷筋へ延びているものと考えられる。現存規模は、長さ29m、幅1.9m～3.1m、深さ32cm～84cm、U字型の断面形をもつ。標高の高い南側ほど削平が激しく、南端の深さは検出面より32cmであった。

また、南側東壁約6mは調査区に切られ、上場を確認できなかった。溝全体から遺物は出土しているものの、出土量には場所によって偏りがあり、一度にある程度まとまった量の土器を投げ込んだ可能性が高い。また、溝内外より検出された柱穴から橋や柵等の可能性を検証してみたが、結論には至らなかった。埋土中より完形に近いものを含む弥生土器（23～78）、土製品（79）、打製石鏃（123）、敲石（115）、凹石（116）などが多数出土した。弥生時代中期後半から後期前半を中心とする時期と位置づけられる。

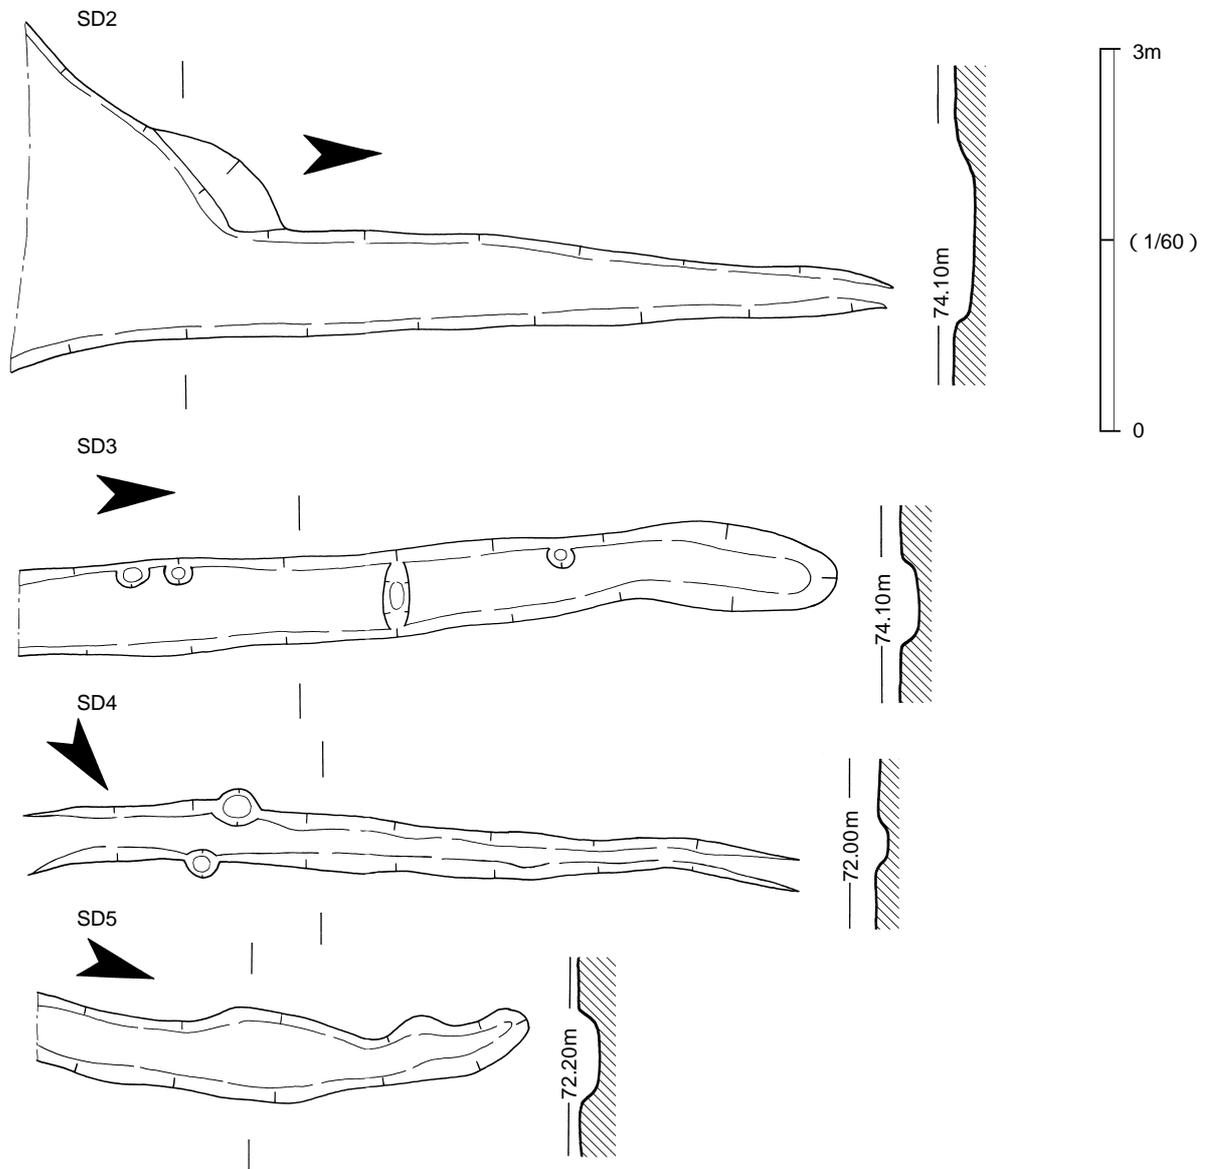
第22図 SD2～5 実測図

SD2 (第18図) 2地区やや東側に位置し、南から北へ下る。南端は調査区外へ延び、北端は調査区中央付近で終息する。南北方向に6.9m、幅35cm～84cm(直線部分)・最大276cm、深さ約12cmの浅い遺構である。水田化の際の削平が顕著で、埋土中より土師器片、土師質の播鉢が出土しているが、出土遺物が少なく、用途や他の遺構との関連は不明である。中世の溝と考えられる。

SD3 (第18図) 2地区ほぼ中央で検出された溝で、SD2の西側約2mのところの位置する。南から北へ下り、南端は調査区外へ延び、北端は調査区中央付近で終息する。南北方向に6.6m、幅55cm～72cm、深さ約15cmの浅い遺構である。水田化の際の削平が顕著で、埋土中より土師器片が出土しているが、出土遺物が細片で量も少なく、用途や他の遺構との関連は不明である。方向性がSD2とほぼ一致することから、同時期の可能性が高い。

SD4 (第18図 図版18) 3地区北側で検出された溝で、南東から北西に緩やかに下る。水田化の際の削平が顕著で、長さ6.1m、幅27cm～51cm、深さ8cm(最大)と、非常に浅い遺構である。埋

SD5 (第18図) 3地区東端で検出された溝で、南から北へわずかに下る(標高差5cm)。南端は調査区外へ延び、北端は調査区内で終息する。南北方向に3.9m、幅30cm～70cm、深さ約15cmの浅い遺構である。水田化の際の削平が顕著である。埋土中より土師器片が出土しているが、出土遺物が細片で量も少なく、用途や他の遺構との関連は不明である。中世の溝と考えられる。
