中院遺跡

本書は、柳井市の基盤整備促進事業に伴い財団法人山口県教育財団ならびに柳井市教育委員会が実施した中院遺跡の発掘調査報告書です。

1. 本書は、山口県柳井市大字日積に所在する中院遺跡の発掘調査報告書である。
2. 調査は、「基盤整備促進事業（担い手育成型）大里南地区」に伴い、柳井市の委託を受け、財団法人山口県教育財団並びに柳井市教育委員会が協同で実施したものである。また、調査の一部は、平成14年度国庫補助事業（大里遺跡）として行った調査である。
3. 調査組織は次のとおりである。

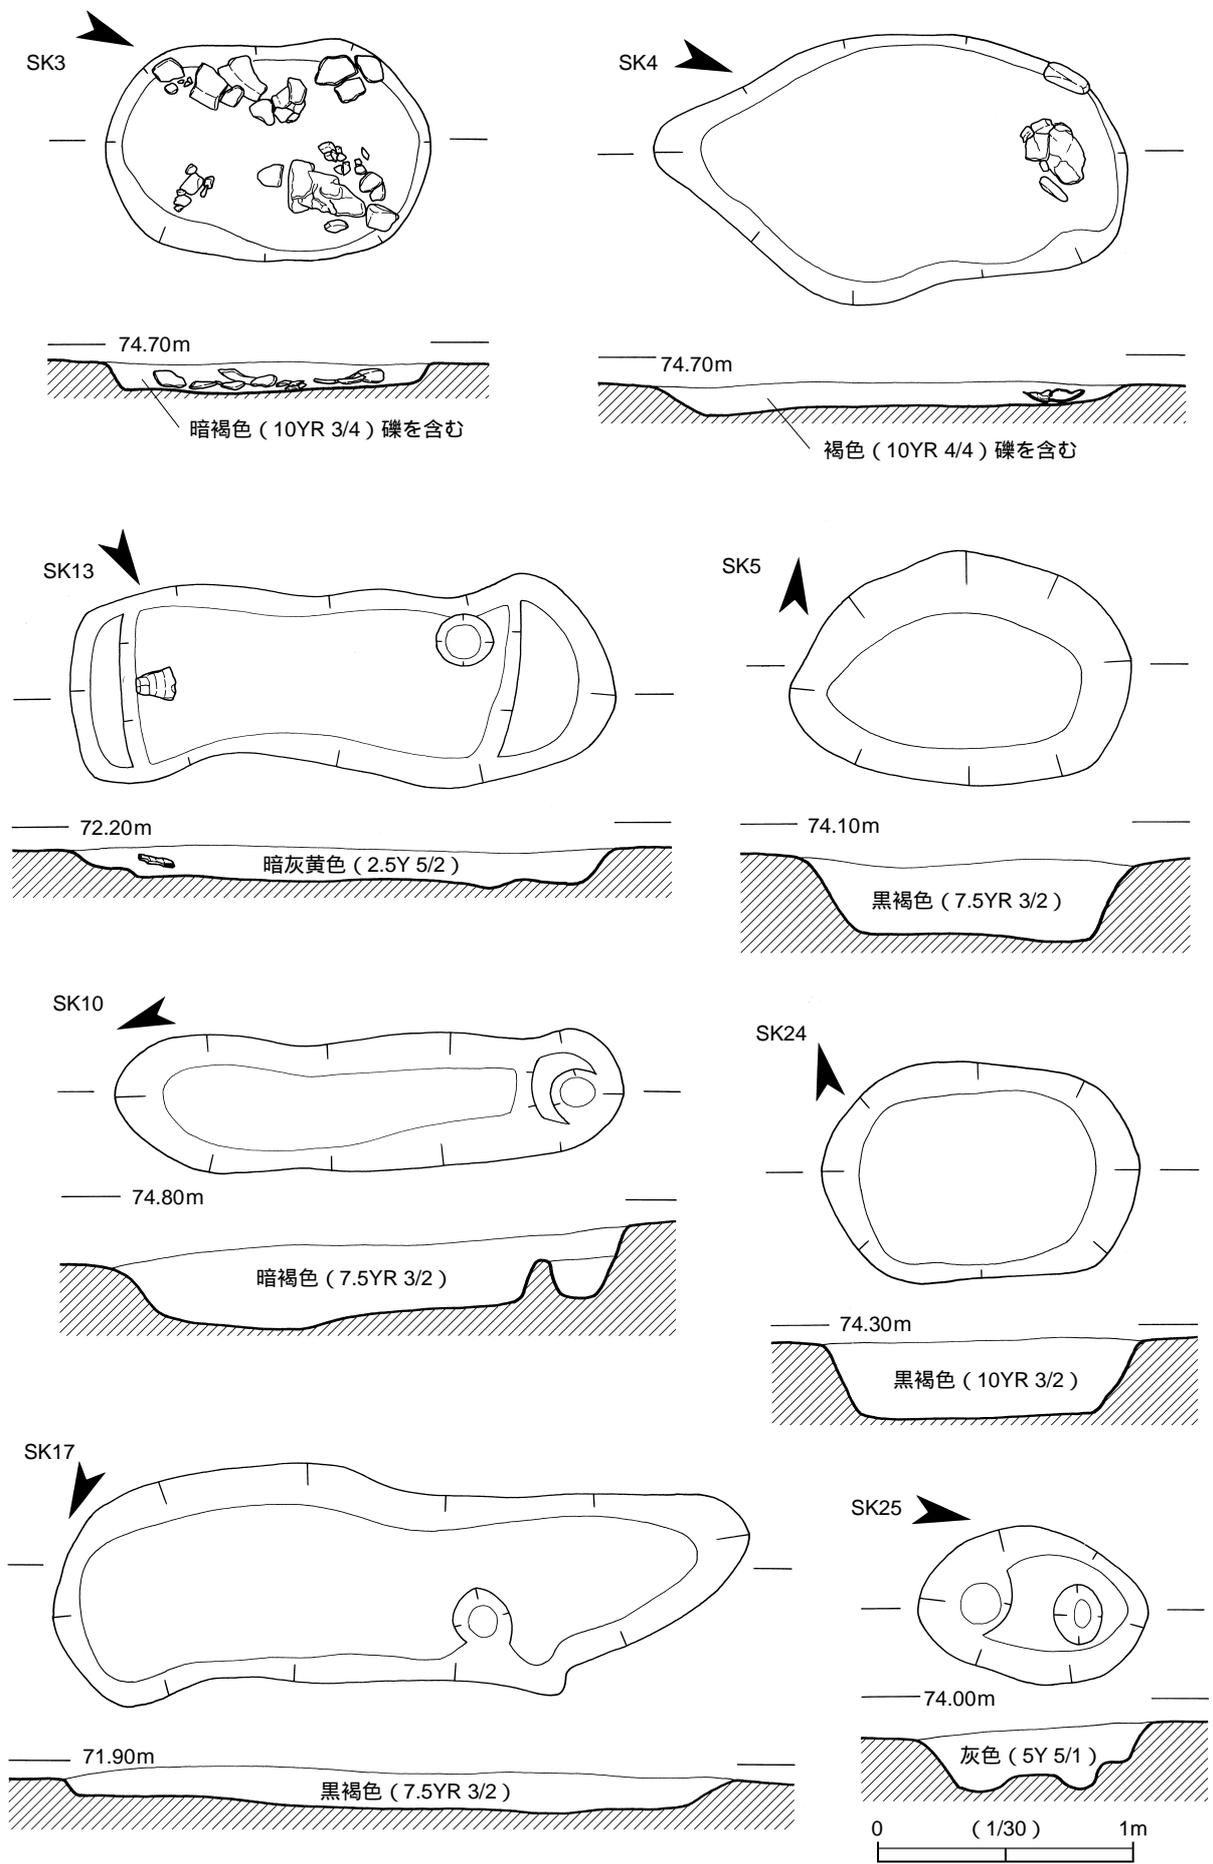
第23図 SK 実測図

SK3 (第23図 図版18) 1地区東側で検出され、平面形は長円形をなす。規模は、長軸129cm、短軸84cm、残存する深さ11cmの小規模の土坑である。埋土・地山いずれも礫を多く含み、掘方の確認しにくい土坑である。埋土中から弥生土器(80・81、83～85)が出土した。弥生時代終末期の土坑と考えられる。

隣接して検出された。平面形は不整形をなす。規模は、長軸186cm、短軸107cm、残存する深さ11cmの中規模の土坑である。埋土・地山いずれも礫を多く含み、掘方の確認しにくい土坑である。埋土中から弥生土器(82)が出土した。弥生時代終末期の土坑と考えられる。

3地区中央で検出され、平面形は不整形をなす。規模は、長軸215cm、短軸81cm、残存する深さ13cmの中規模の土坑である。東西の両端がテラス状に一段高く、4cm前後の比高差がある。埋土中から土師器摺鉢

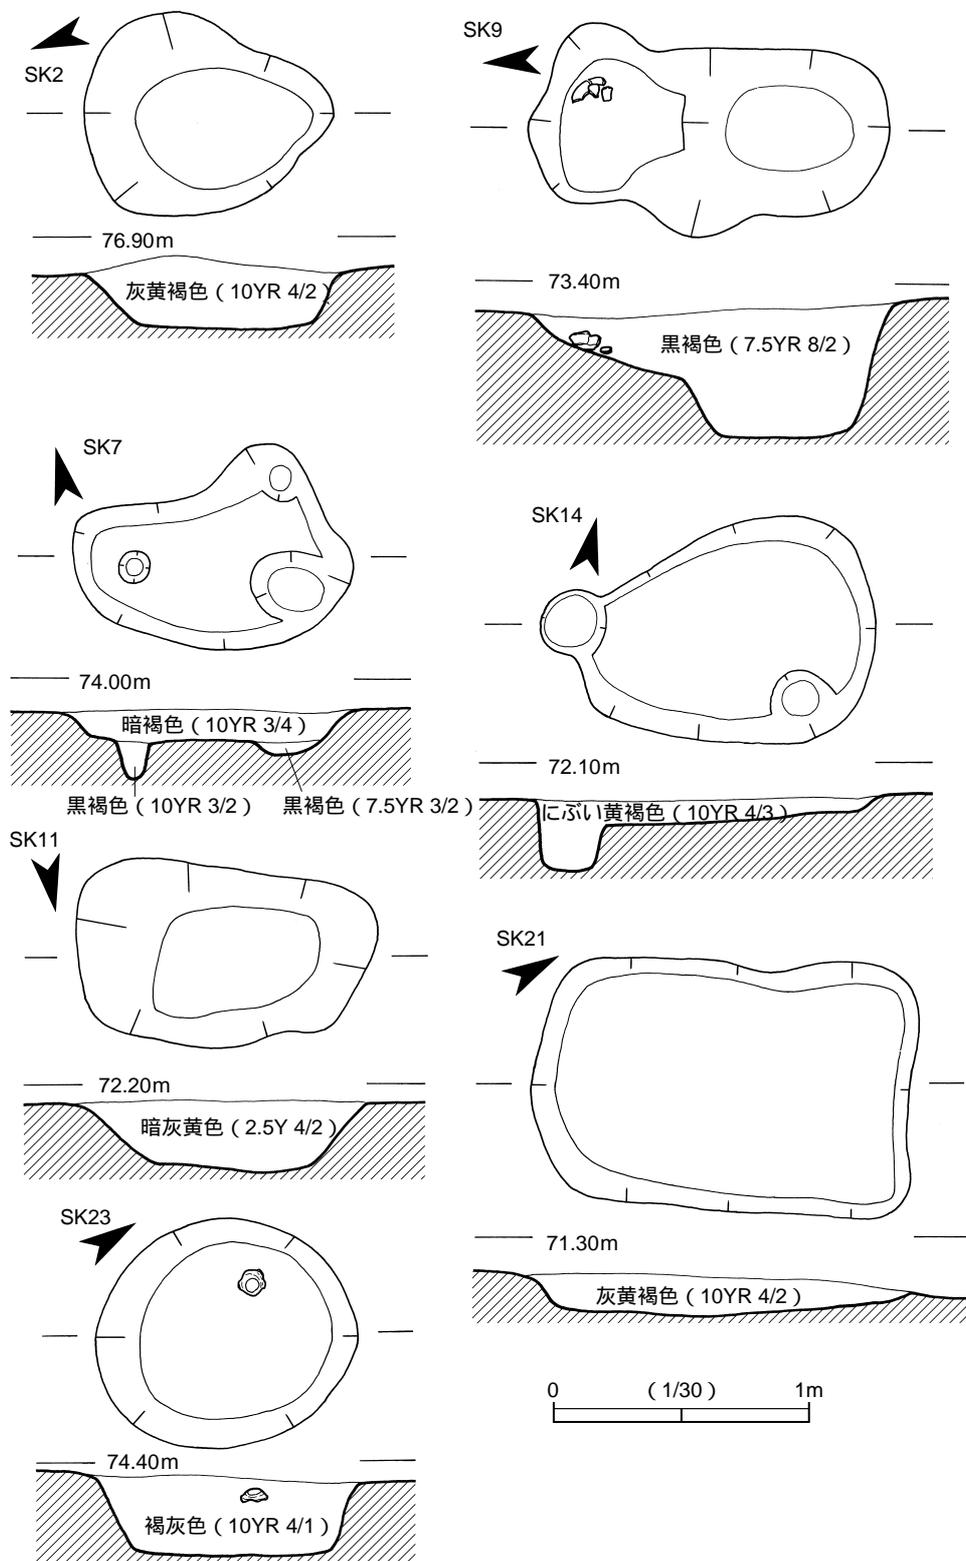
第25図 SK 実測図

SK7 (第25図 図版19) 2地区中央で検出され、平面形は不整形をなす。規模は、長軸110cm、短軸83cm、残存する深さ12cmの小規模の土坑である。床面に大小3個の柱穴を確認する。埋土中から土師器杯(88)が出土した。SD3とSK10と隣接するが、SK10からは出土遺物がなく、SD3の遺物も細片で量が少ないことから周辺遺構との関連は不明である。中世の土坑と考えられる。

短軸93cm、残存する深さ30cmの小規模の土坑である。埋土中から土師器坏(87)が出土した。S B 29の床内に位置するが、関連は不明である。中世の土坑と考えられる。以下土坑は一覧表にて示す。

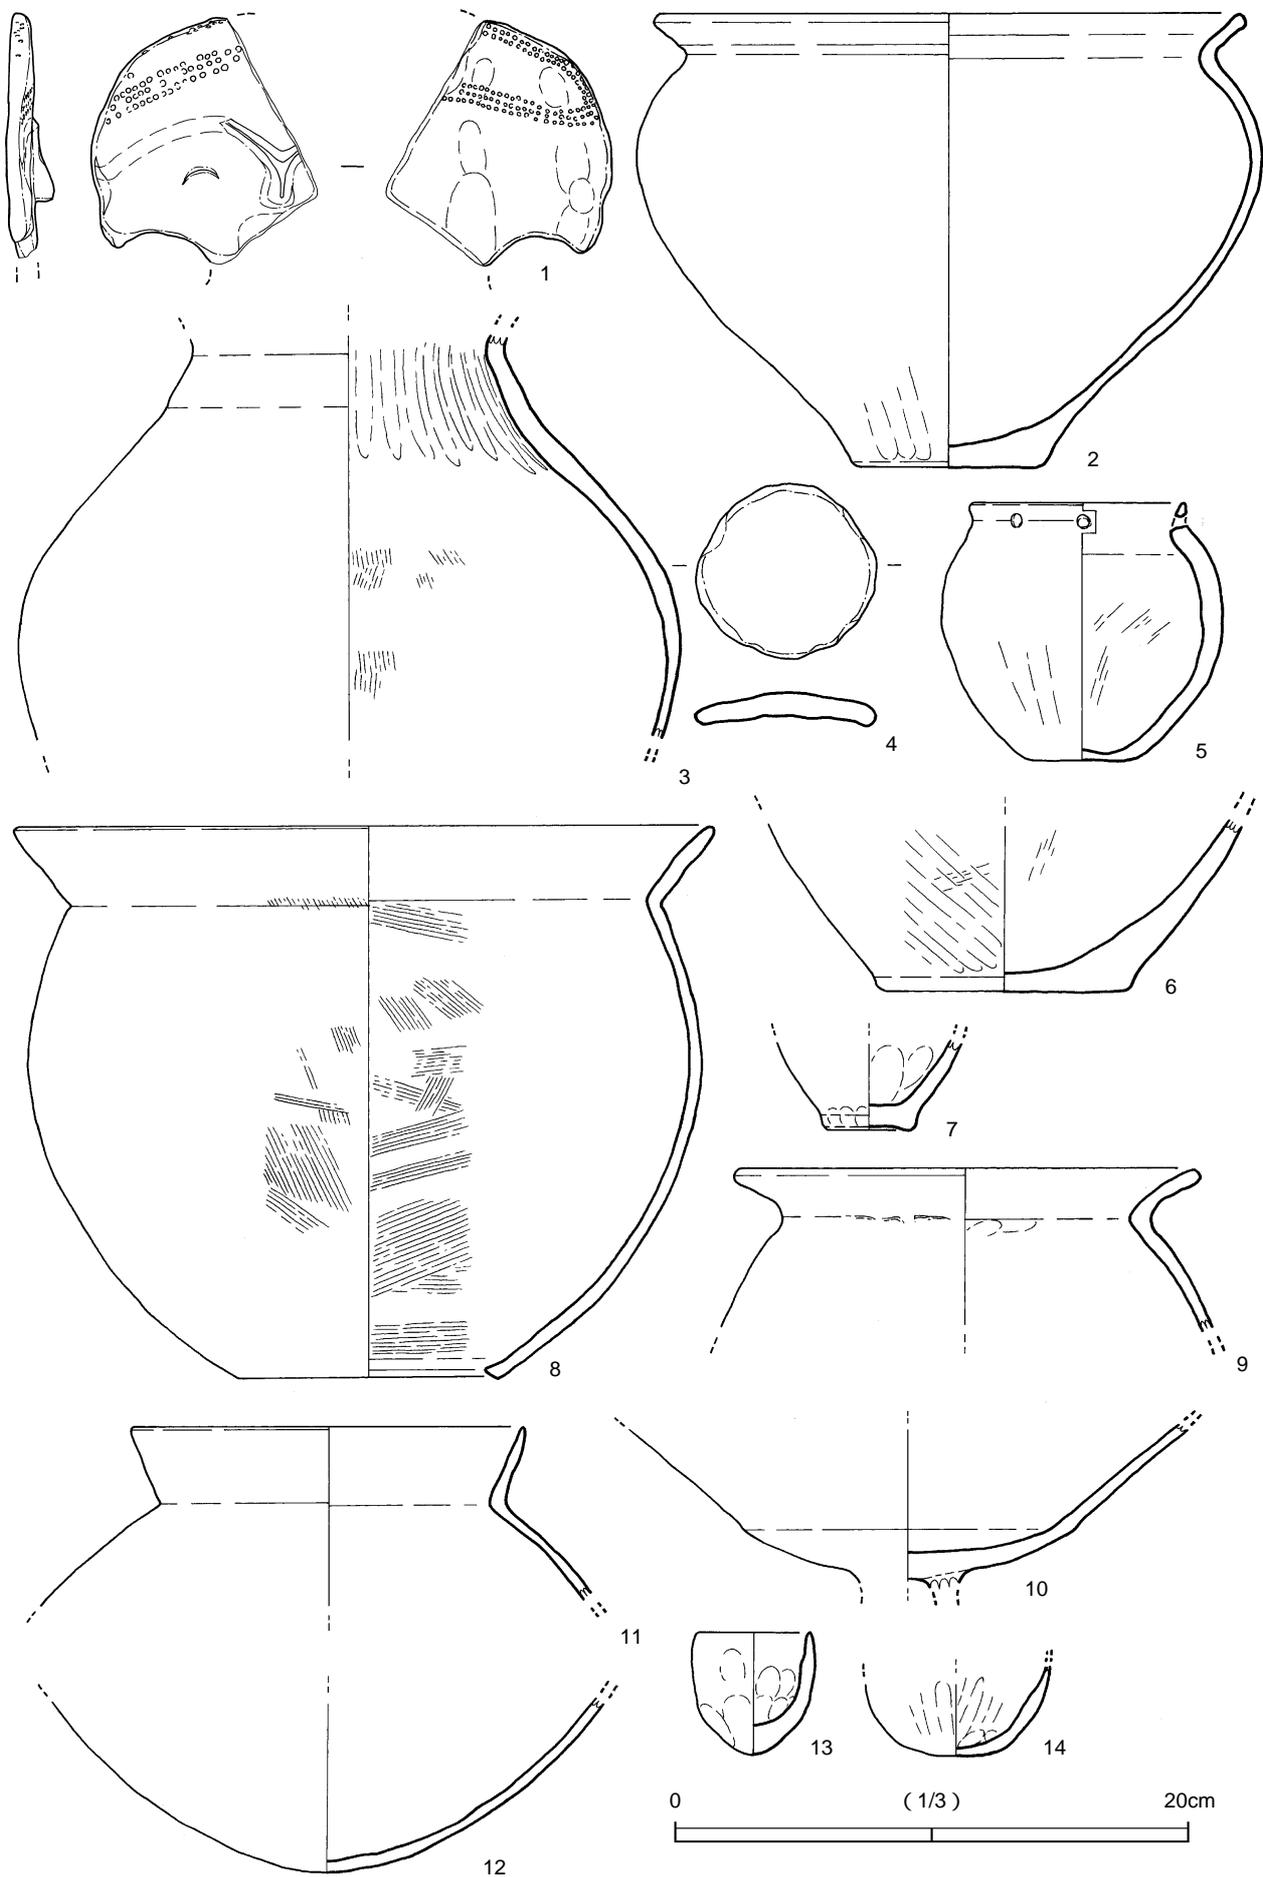
第27図 SB1・2・3出土土器実測図

1～4はS B 3からの出土遺物で、時期は弥生時代後期前半と考えられる。1は円形の分銅形土製品である。眉と鼻は粘土帯を貼り付けて表現し、目は爪あるいは爪状施文具による刺突によって表現されている。頭髪を表現したと思われる装飾として、表上部に3列の竹管による刺突文、裏上部に2列と3列、上部側面にも1列の刺突文を施す。鼻の穴も刺突により表現される。表面眉より下は赤味を帯びている。上半部左側のみが残存であるが、その表情から明地遺跡(82)のものによく似ている。2は胴部が強く張った鉢である。口縁部は「く」の字状に屈曲する。口縁部内外面に稜をもつ。底部は安定した平底である。3は壺の体部片である。頸部内面に指ナデ痕が顕著である。4は土器片を円形に加工した土製品である。

5～7はS B 2からの出土遺物で、時期は弥生時代後期前半と考えられる。5は小型の壺で、頸部に4カ所焼成前の穿孔が認められる。6は壺の底部片である。外面は八ヶ後ナデ調整を施す。7は手捏ね土器の底部片で、わずかに上げ底である。

8～14はS B 1からの出土遺物で、時期は弥生時代終末期と考えられる。8は甕である。内外面八ヶ調整を施す。底部に直径9cmの穿孔をもつ。甕としての利用以外に、穿孔が大きいことから祭祀具として利用された可能性がある。9は甕の口頸部片である。口縁部は「く」の字状に屈曲し開く。内外面八ヶ調整を施す。10は高坏体部片である。口縁部は欠失する。体部の中位に強い稜をもつ。器面剥落のため調整は不明である。11は胴部が強く張った甕の口頸部片である。口縁端部は尖り気味に終わる。12は甕の底部片である。13・14は手捏ね土器である。13は内外面指頭の痕が顕著である。14は内外面ヘラミガキを施す。

このたびの調査では、遺構から2点の分銅形土製品が出土した。SB3から出土した分銅形土製品は、円形の上半部片で人的顔面表現をもつ。目は爪または爪状施文具による刺突、眉と鼻は接続させ、貼り付け突帯によって表現している。口は欠失するが、表情から明地遺跡・文京遺跡のものとよく類似している。明地遺跡のものとの相違点は、時期（中院:後期前半、明地:中期後半）、出土遺構、形状、厚さ、頭髪を表したと思われる表現の有無などである。文京遺跡のものとの相違点は、円形の形状や頭髪を表現したと思われる装飾が表裏・側縁部に施されている点、赤彩が施されているなど共通点が多い。希少性の高さ、表現の多様性、出土場所の規則性などから、選任の職人ではなく村の個人が製作したと思われる分銅形土製品で、形や顔面表現の共通性が認められたことは、伊予・周防地域との密接な交流を示すものとして注目したい。

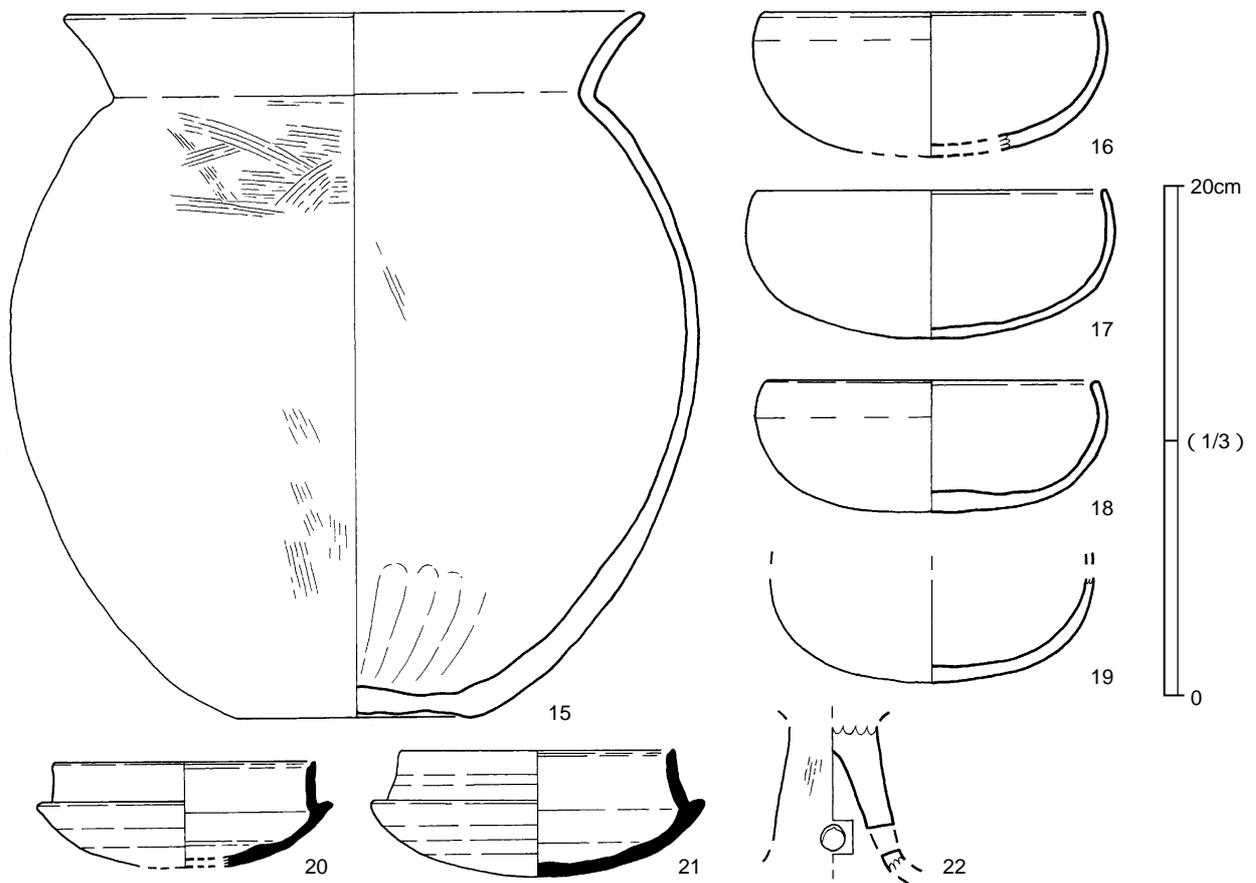
第28図 SB4 出土土器実測図

15～22はS B 4からの出土遺物で、22以外の時期は古墳時代(5世紀末～6世紀初)と考えられる。15は土師器の甕である。内外面八ヶ後ナデ調整を施す。内面底部にヘラケズリが確認される。外面底部は剥落している。16～19は土師器の椀である。いずれも、内外面黒褐色で胎土に雲母を多く含む。18の外面底部はヘラミガキを施す。20・21は須恵器坏身である。外面底部から受部付近までは回転ヘラケズリ、内面底部は静止ナデ、それ以外は回転ナデによる調整を施す。22は弥生時代後期の高坏の脚部片である。スカート状に開き、中位下に円形の透かしがある。流れ込みによる遺物と考えられる。

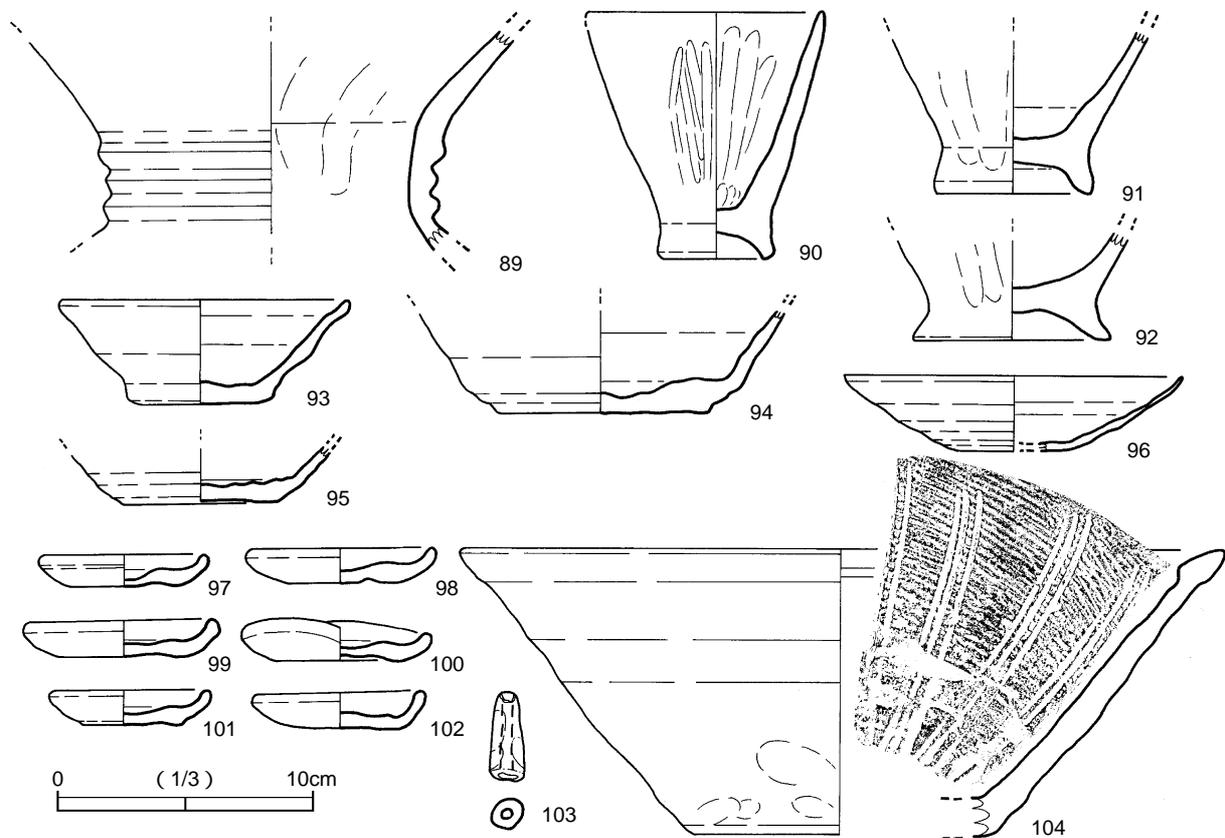
第35図 SK・SP出土土器・土製品実測図

89～104は柱穴からの出土遺物で、時期は弥生時代から中世まで幅広い。89はS P 52から出土した壺の頸部片で、上下は欠失する。頸部は縦方向に立ち上がり外反する。3条の貼り付け突帯が廻り、器壁は厚い。90はS P 108からの出土遺物で、小型の鉢である。直口口縁をもち口縁部は外傾する。底部は上げ底で、内外面入念に磨き調整を施す。91はS P 152、92はS P 207から出土した底部片である。いずれも底部は上げ底で、外面下位にヘラケズリを施す。これら4点は、弥生時代中期後半ないしは後期前半の所産と考えられる。93・95はS P 12、94はS P 17、96はS P 165から出土した土師器坏である。いずれも底部回転糸切り、内外面回転ナデ調整を施す。93の体部は内湾して立ち上がり、口縁付近で外反する。94の体部は内湾して立ち上がり、体部中位で外反して直線的に延び、口縁部は欠失する。胎土に雲母を多く含み、外面底部には糸切り後の板目痕が残る。95の体部は内湾して立ち上がるがその後は欠失する。胎土に雲母を多く含む。これらの時期は13世紀と考えられる。96の体部は内湾気味に立ち上がり、直線的に延び、口縁端部はやや内側に納める。前述の坏と比べて器壁が薄い。時期は16世紀と考えられる。97～101はS P 209、102はS P 161からの出土遺物で、すべて土師器皿である。いずれも内外面回転ナデ調整を施し、底部は回転糸切りである。胎土に雲母を多く含み、97～102は指頭圧による底部内面の凹みが顕著である。時期は13世紀と考えられる。103はS P 220から出土した外面に指頭圧痕が残る土師質の管状土錘である。時期は不明である。104
