水口岡山城跡

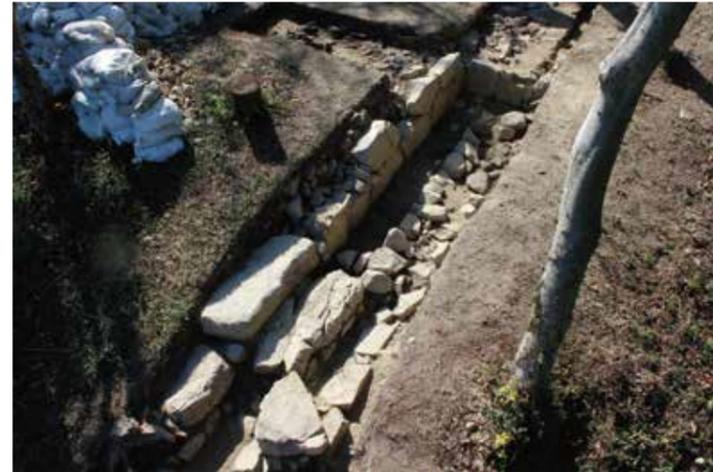
東櫓台の発掘調査では入隅角をもったL字状になる石垣を確認しました。東櫓台は単純な方形の櫓台ではなく、北東方向に張り出し部をもった構造であることが明らかとなりました。なお、このL字状の石垣は多くの瓦を含む土で覆われていました。廃城に伴って、石垣は埋められたようです。

東櫓台のL字状の石垣

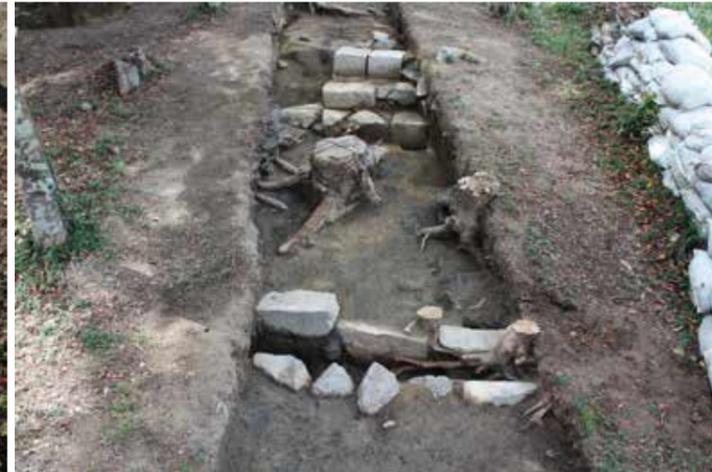
西櫓台では石の階段を見つけました。階段は3段分残っていましたが、本来は4段だったと考えられます。階段の石には五輪塔などの石が転用されていました。石の階段の近くで見つけた石組溝の側石にも石仏が転用されており、西櫓台の周辺では寺院から転用された石材が目立ちます。なお、石の階段は東櫓台の石垣と同じように埋められていました。また、西櫓台の石垣は崩されてしまっていたましたが、崩された石垣の状況から方形の櫓台だったことが想定されます。

西櫓台の石階段と石組溝

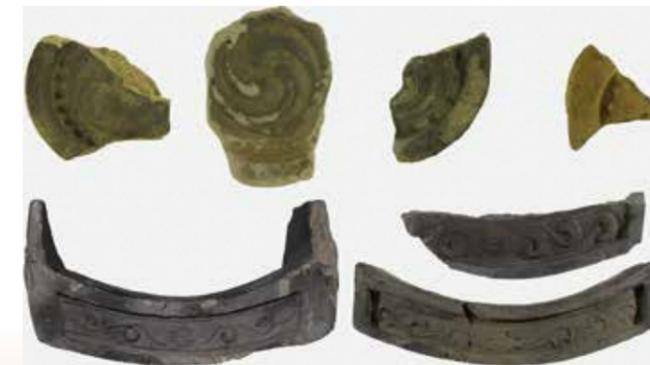
西櫓台の周辺では寺院から転用したとみられる瓦が多く、矢川寺遺跡(甲賀市甲南町)と同範の瓦が含まれていました。築城に際して、中村一氏が矢川寺から資材を調達したという『矢川雑記』の記載内容と合致します。

西櫓台出土の瓦

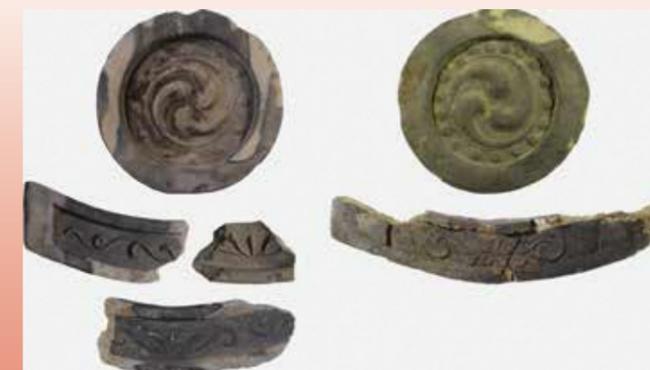
また、東櫓台の周辺からは大溝城(高島市)から運ばれた瓦と水口岡山城のために作られた瓦が出土します。大溝城は文禄4年(1595)に廃城されたとみられており、三代目城主の長束正家の段階で大溝城から水口岡山城へ資材が運ばれたと推定されます。

東櫓台出土の瓦

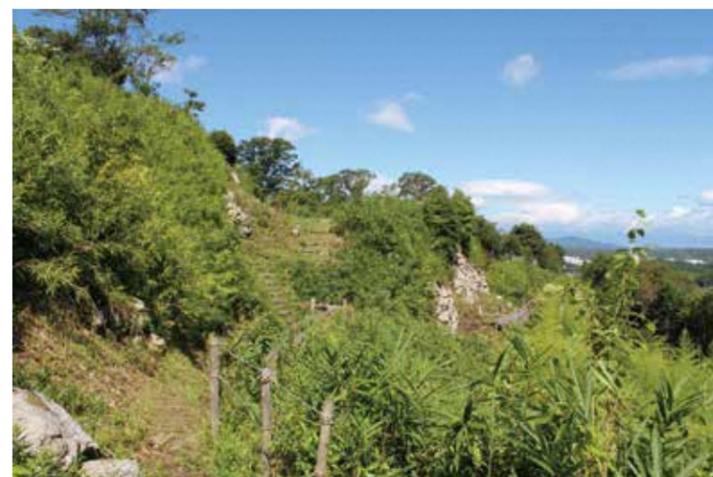
伝本丸北面に残る石垣のうち、^{おびくるわ}西側の石垣は帯曲輪を挟んで2段に分かれています。どちらの石垣も上部が崩されおり、当初の高さは不明ですが、現況地形から推定すると、上段の石垣は約8m、下段の石垣は約5mの高さだったと考えられます。なお、下段の石垣が高さ約4mと城跡に残る最大の石垣で、唯一、角が残る石垣です。角部は直角ではなく、地形に合わせて鈍角となっているのが特徴です。

伝本丸北面の2段の石垣

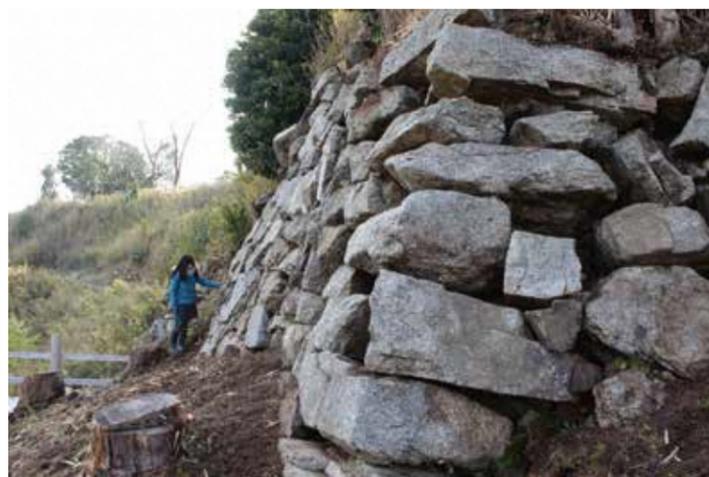
伝本丸北面の下段の石垣

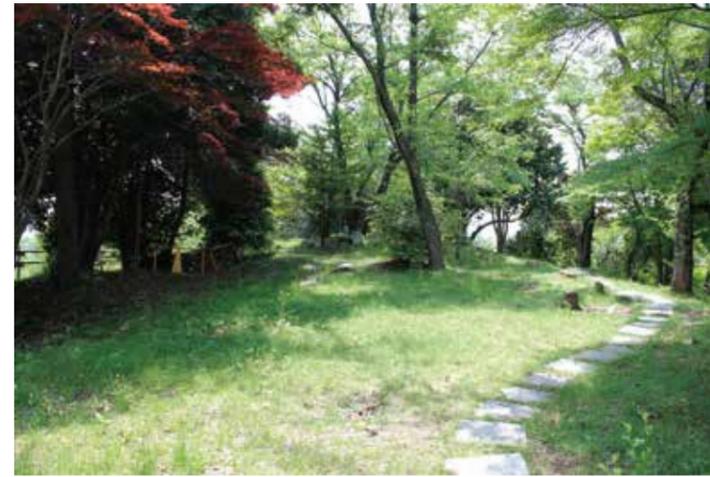
伝本丸は東西約130m×南北約30mと細長く、東西の両端に^{やぐらだい}櫓台が存在します。現況地形では丘状の高まりですが、もともとは石垣を伴った櫓台であったことが発掘調査で明らかになっています。また、伝本丸の北面側には石垣が点々と残ります。南面側は、現状では斜面ですが、発掘調査によって石垣が崩された状況が確認されています。これらのことから、伝本丸の周囲は石垣で囲まれていたと推定されます。

伝本丸の東櫓台

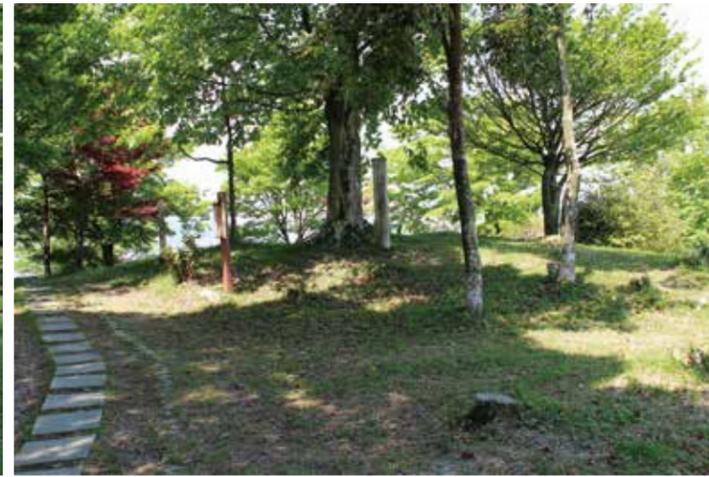
伝本丸の西櫓台

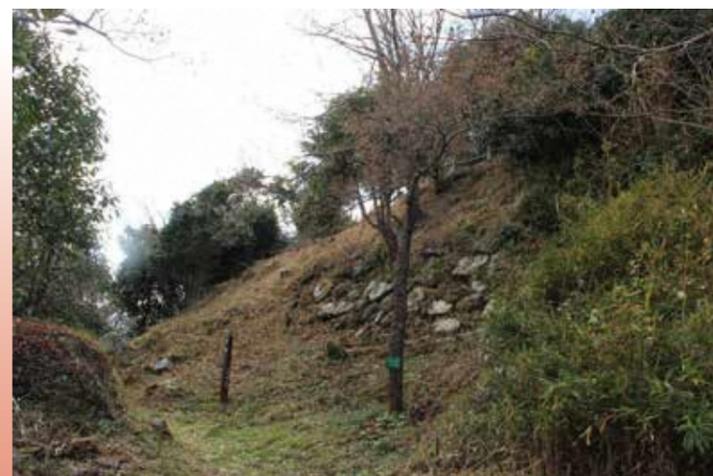
また、^{く ちが こくち}伝本丸北面東側の食い違い虎口の箇所に残る石垣も上部が崩されていますが、当初の高さは8m程度だったと推定されます。

伝本丸北面の食い違い虎口と石垣

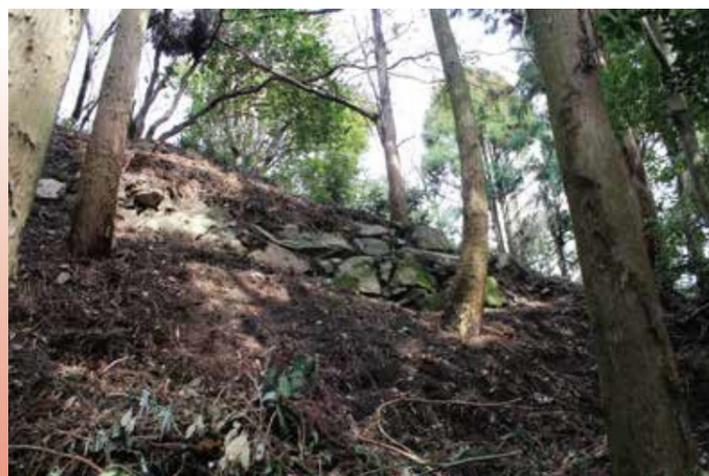
伝本丸の周辺以外では、城の南側にある^{くるわ}枡形虎口の下方に位置する曲輪に石垣が残っています。高さは約1mですが、伝本丸以外でも石垣が築かれたことを示す証拠となります。江戸時代初期に描かれた^{とじょうろ}絵図の情報から、この付近には大手道と推定される登城路が通っていたと考えられ、^{しゆ}水口岡山城跡では城の主郭となる伝本丸とともに大手道の周辺にも石垣が築かれていたと想定されます。

推定大手道沿いの曲輪の石垣

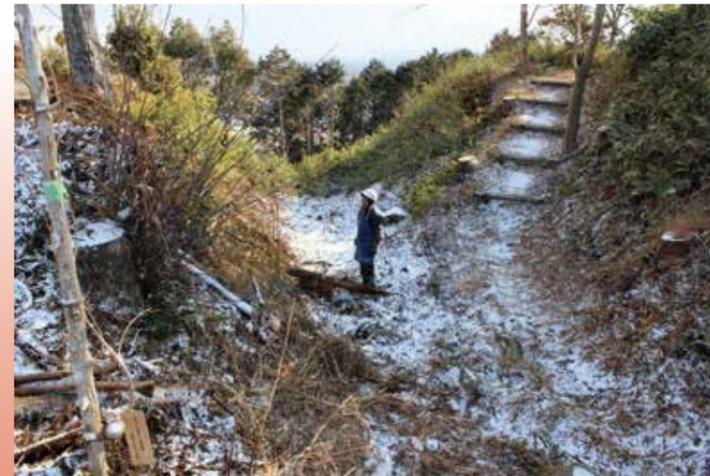
伝本丸と伝西の丸を区切る竪堀

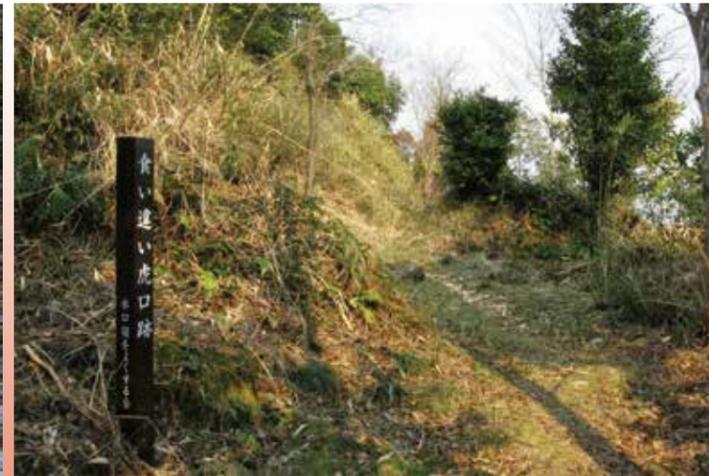
伝本丸の南側にある^{ますがたこくち}枡形虎口は、中枢部への入口として機能したと考えられます。また、伝本丸の北と南には^{く ちが こくち}食い違い虎口も配置され、伝本丸を守るために強固な防御機能を備えていたことが分かります。

伝本丸の北面の食い違い虎口

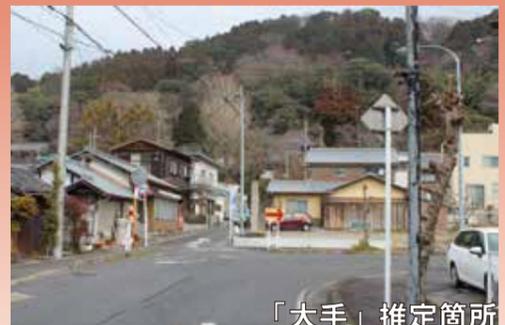
「大手」推定箇所

また、江戸時代に描かれた絵図によると、城郭と城下町を区画する堀が山麓をめぐる、そこには出入口となる枡形が3つ存在したことがうかがえます。3つの枡形については、中央を「大手」、西側を「西追手」、東側を「東追手」と呼んでおり、それぞれ、大岡寺の門前付近、水口小学校の正門付近、湯屋町の西側付近に想定されます。一方、山麓の堀については水口小学校の南側を流れる水路がその痕跡とみられ、かつて堀は城の西側から北側へ回り込んでいたようです。現在は宅地造成によって姿を消しましたが、昭和38年の航空写真には城の北西側に堀の痕跡とみられる三日月状の細長い池が確認できます。

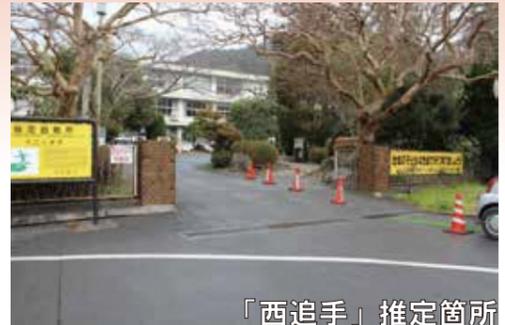
「西追手」推定箇所

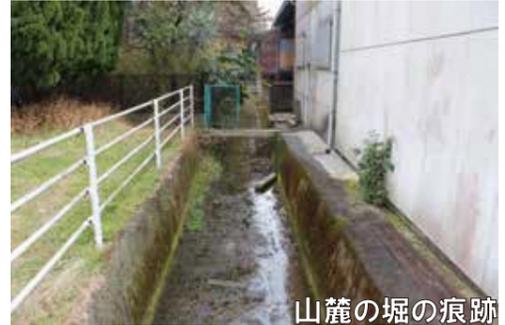
山麓の堀の痕跡

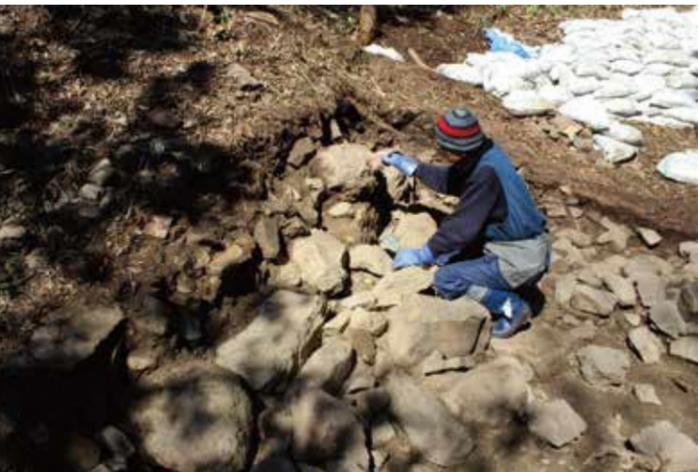
枡形虎口は伝本丸の南側に位置し、城の中枢部へ入るための入口として機能した虎口です。ここでは発掘調査を行う以前は石垣を確認することはできませんでしたが、調査の結果、石垣が崩されて埋没していたことが判明しました。見つかった石垣のほとんどが1段目を残すのみでしたが、唯一、2段目の築石がひとつだけ残っており、その状況からほぼ垂直に積まれた石垣だったと推定されます。また、現在は土塁となっている部分では石を抜き取った痕跡があり、かつては石塁だったことが分かります。したがって、枡形虎口の内部は石で囲まれた空間だったと考えられます。

垂直に積まれた枡形虎口の石垣

推定大手道の枡形虎口は、発掘した石垣と地形の様子から虎口の内部で通路が直角に2回折れる構造だったことが分かりました。伝本丸の周辺には2箇所の食い違い虎口がありますが、これらも通路が2回直角に折れる構造で、枡形虎口と共通します。平入り構造の伝三の丸の虎口と折れを伴う伝本丸周辺の虎口では構造上の違いが認められ、各曲輪の性格の違いが虎口の構造に現れている可能性が考えられます。軍事的な性格が強い伝本丸と日常空間として使われた伝三の丸といった違いだったかもしれません。

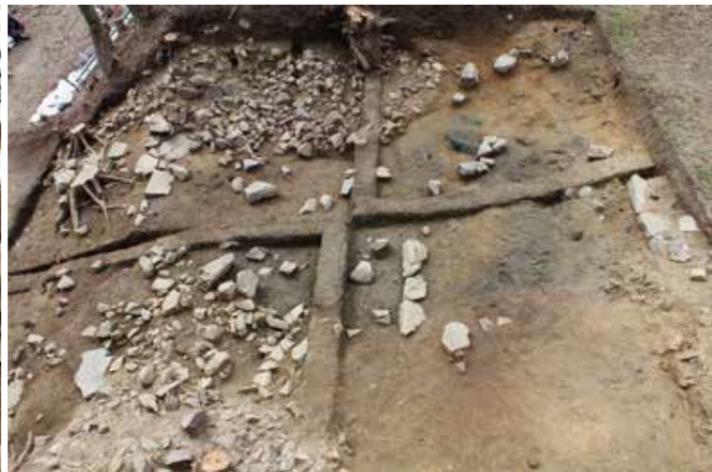
一方、伝三の丸の虎口では上方と下方の2つの石の階段と門の礎石を確認しました。2つの階段はどちらも幅約6mとみられます。また、門の礎石と礎石の距離が約4.5mであることから、間口2間半の門だったと想定されます。2つの石の階段と門は一直線に並ぶことから、伝三の丸の虎口は平入りの構造だったと考えられます。なお、門の周辺では多くの石が散乱した状況を確認していることから、虎口内部の壁面は石が積まれていたと推定されます。ただし、石の大きさが30cm前後と大きくないため、伝本丸で見られるような石垣ではなかった可能性が高いと考えられます。

発掘された伝三の丸の虎口全景

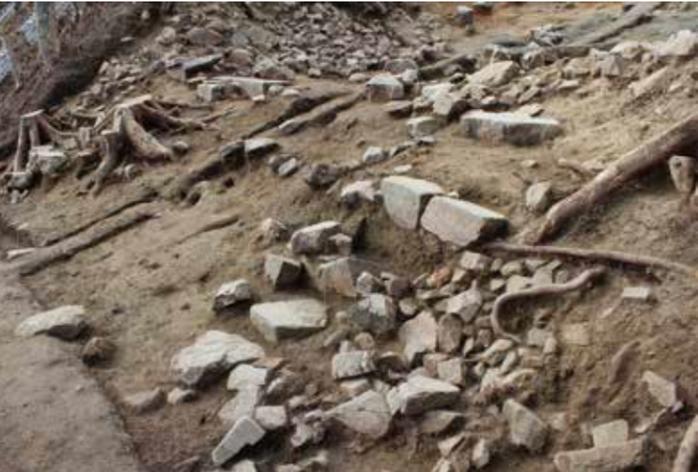
伝三の丸虎口の下方の石階段

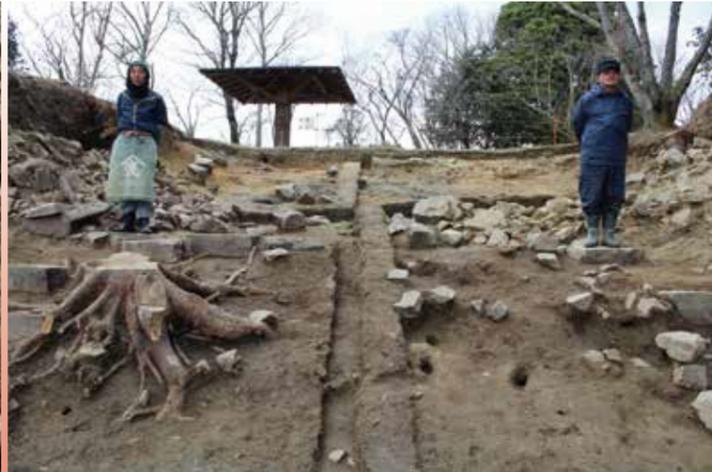
伝三の丸虎口の門（人が立っているのが礎石）

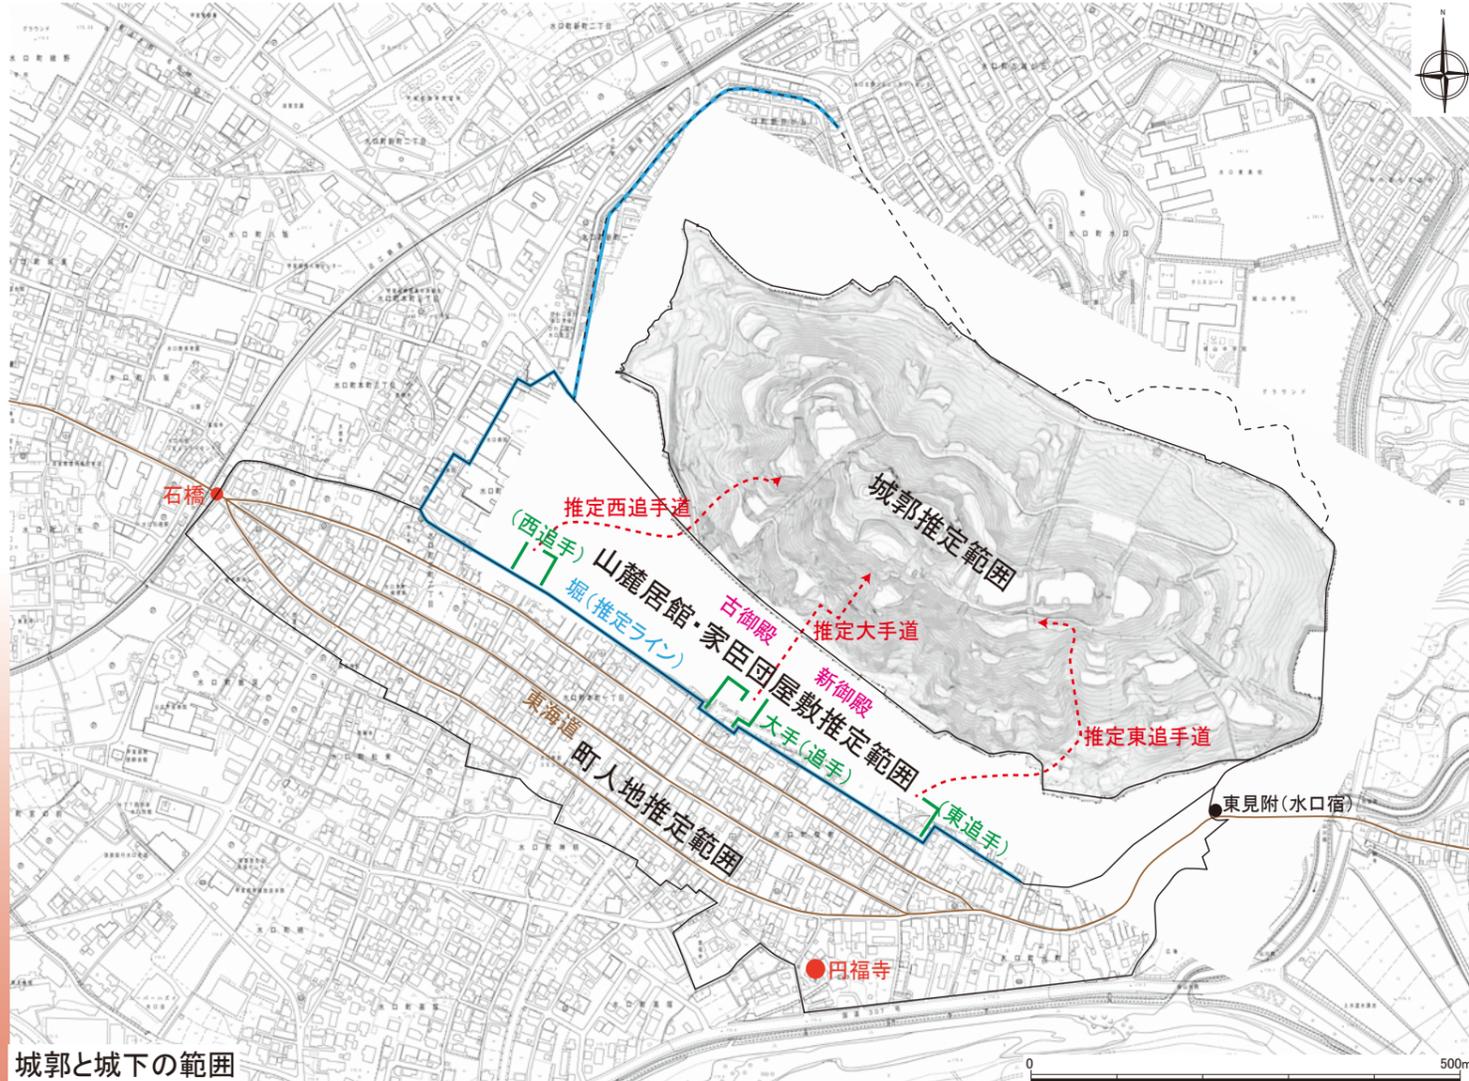
水口岡山城の築城とともに山麓には城下町が整備されました。現在、通称「三筋町」と呼ばれる3本の並行する道が形づくる紡錘形の範囲が城下町の範囲と推定されます。西端を石橋、東端を円福寺付近としたことが後世の史料にもみられます。

城郭と城下の範囲

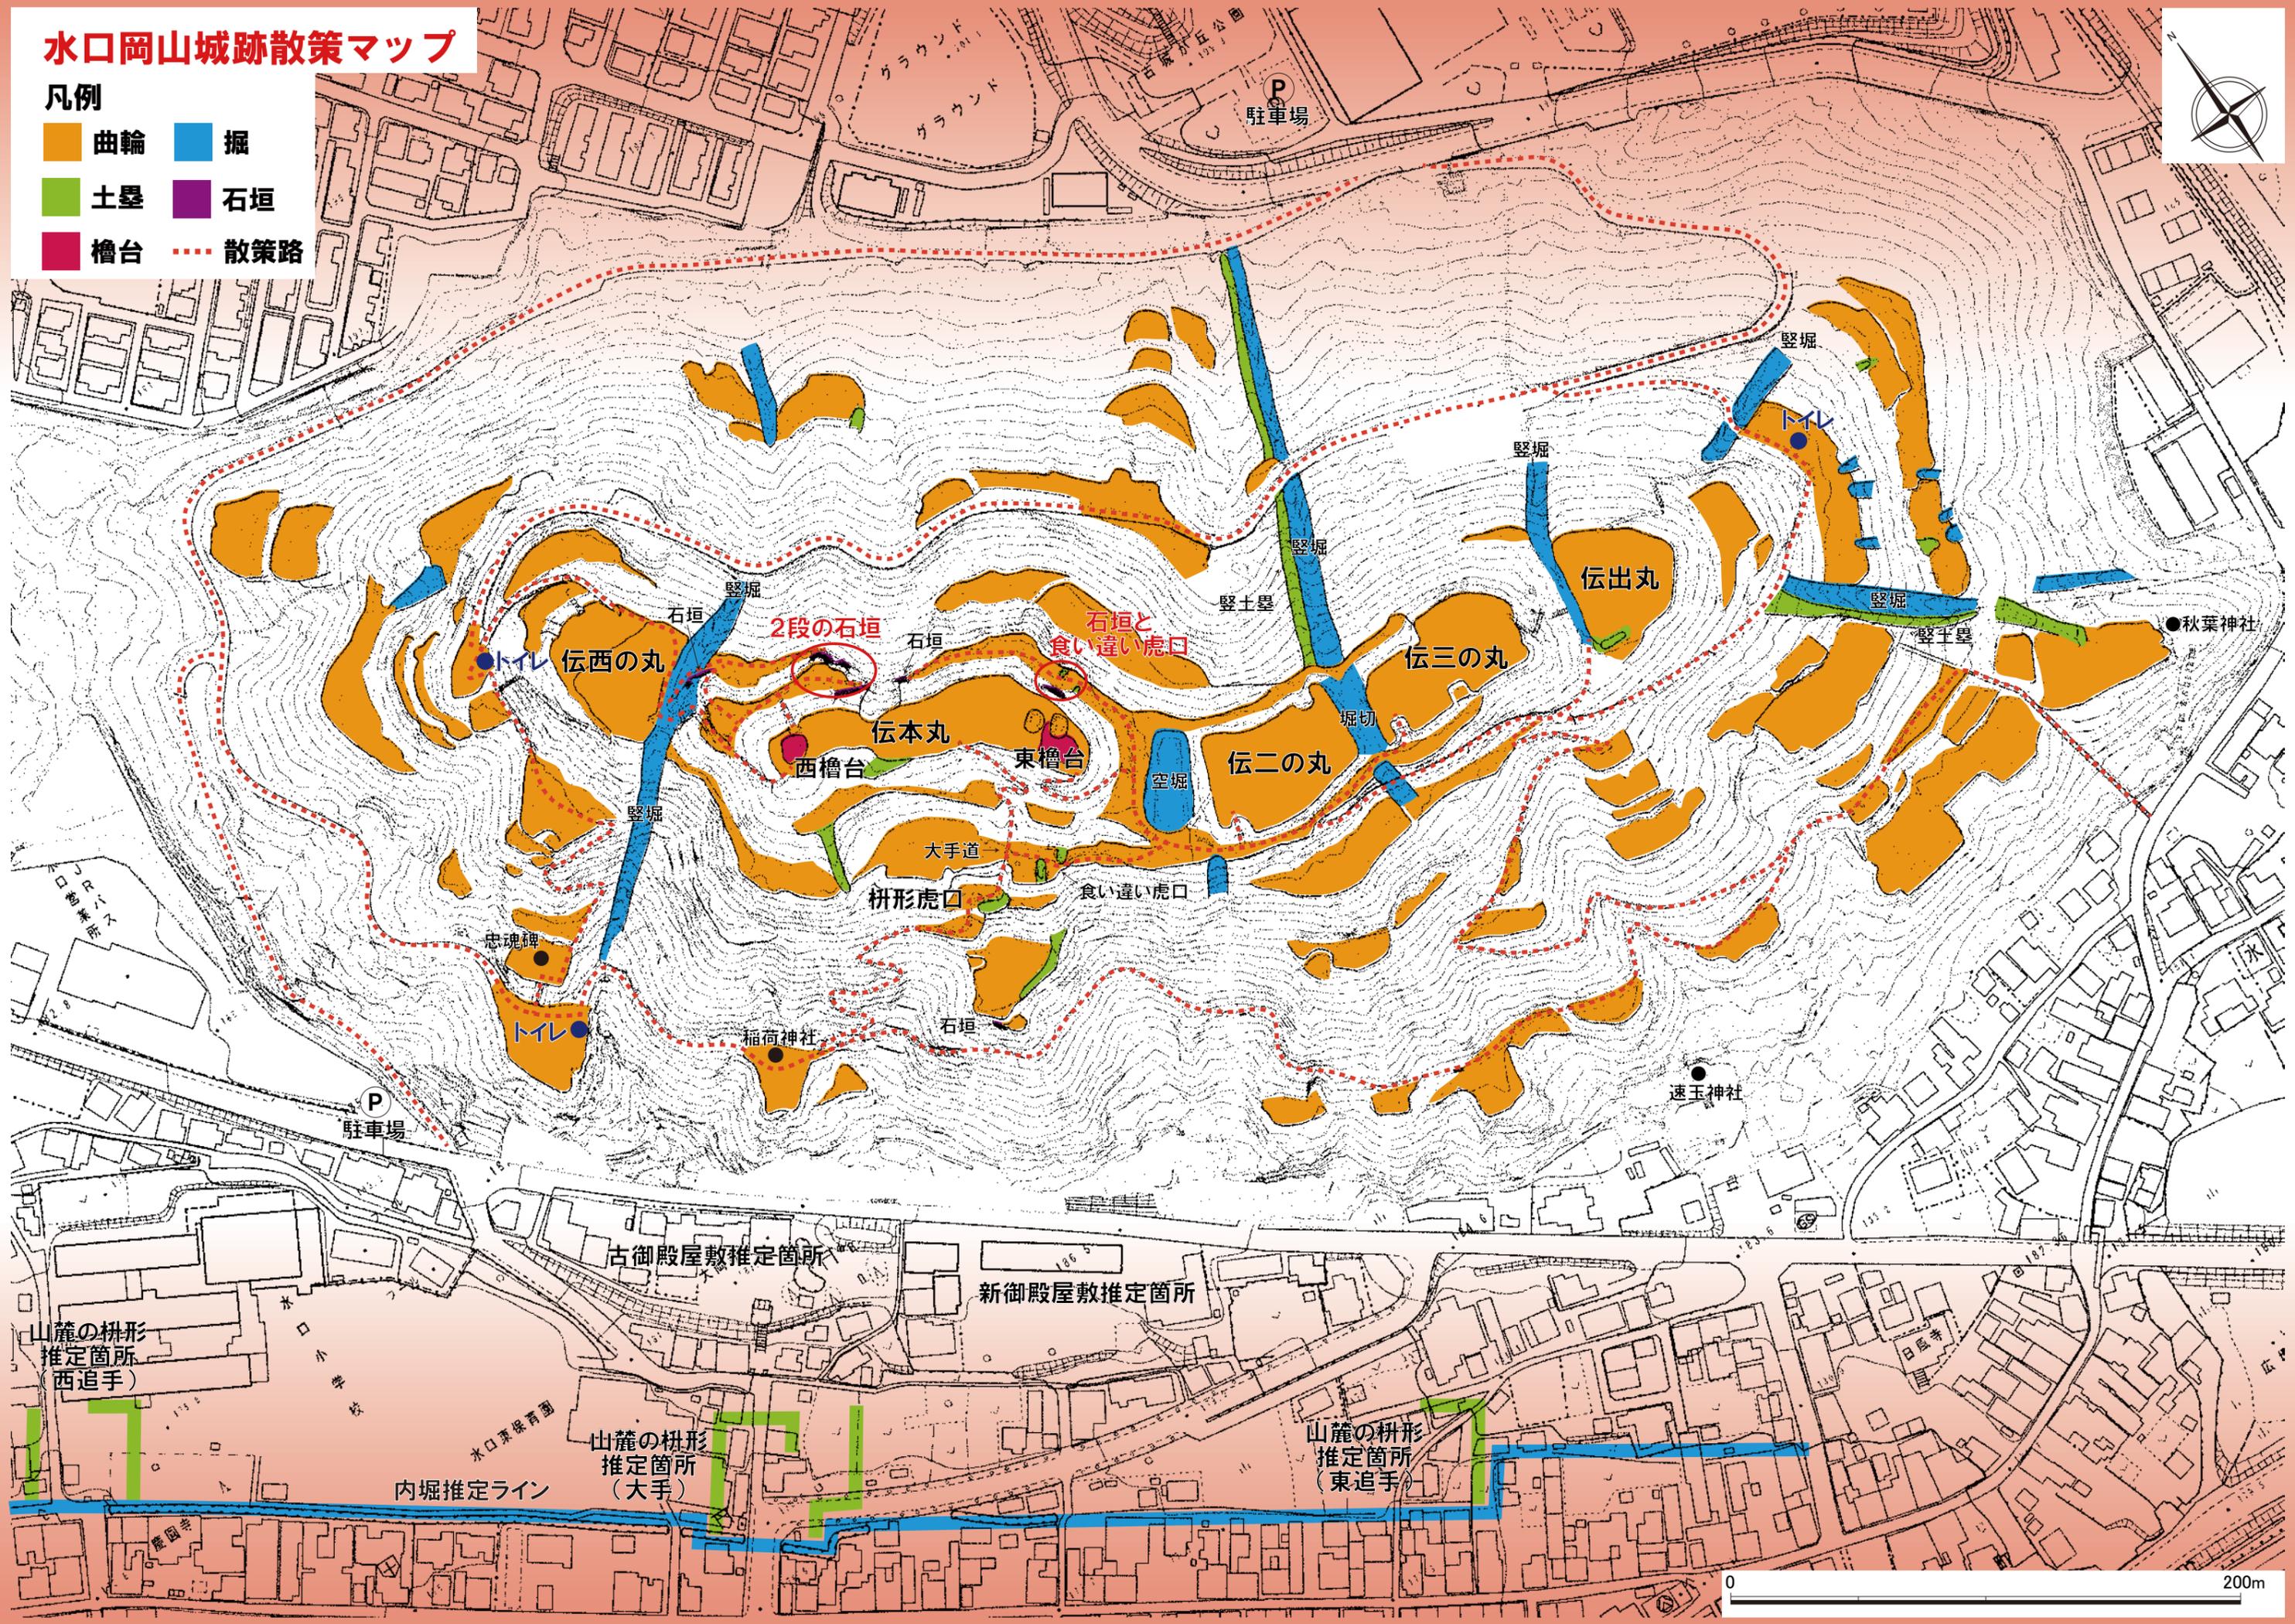
水口岡山城跡散策マップ

- 曲輪 (Orange)
- 掘 (Blue)
- 土塁 (Green)
- 石垣 (Purple)
- 櫓台 (Pink)
- 散策路 (Red dotted line)
