特別史跡
一乗谷朝倉氏遺跡XV

昭和58年度
発掘調査
整備事業概報

福井県立朝倉氏遺跡資料館

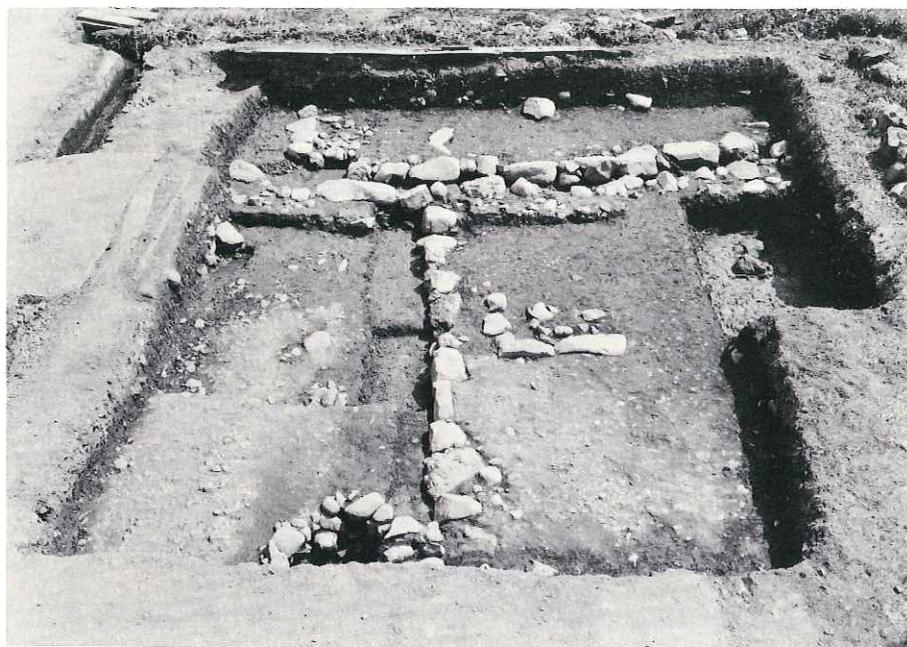
挿図1 第45次発掘区全景（南から）

第45次発掘調査は、城戸ノ内地区の消防器具置場建設に伴う事前調査として、昭和58年6月3日から6月9日までの7日間発掘調査を行った。地番は福井市城戸ノ内町瓜割流13-46、調査面積は63m²である。

調査地区は朝倉館の北約150mに位置する。地籍図や、昔は県道を狭んで発掘区北西にある巨石が列状に並んでいたと言伝えなどから、館の「北御門」からのびる幹線道路が予想され、今回の調査はこの幹線道路を確認することを主眼とした。しかし、調査面積が狭いこともあって所期の目的を十分果せず、SV2676以西の砂利敷がその可能性を推定させるにとどまった。

遺構は、東西方向の石組溝SD2675と南北方向の石列SV2676によって3地区に分けられる。SV2676以西の砂利敷は一乗谷川以東の幹線道路と断定するには砂利が薄く、SV2676とSX2679を道路の境界と考えると互に反対に面を持っている点も幹線道路とは考え難い点であった。

石組溝SD2675は所々に長さ50cmをこえる大石が使用されているが、発掘区西端近くで行先不明となり、深さも30~40cmと浅く、各時期にわたって長く使用された溝ではない。

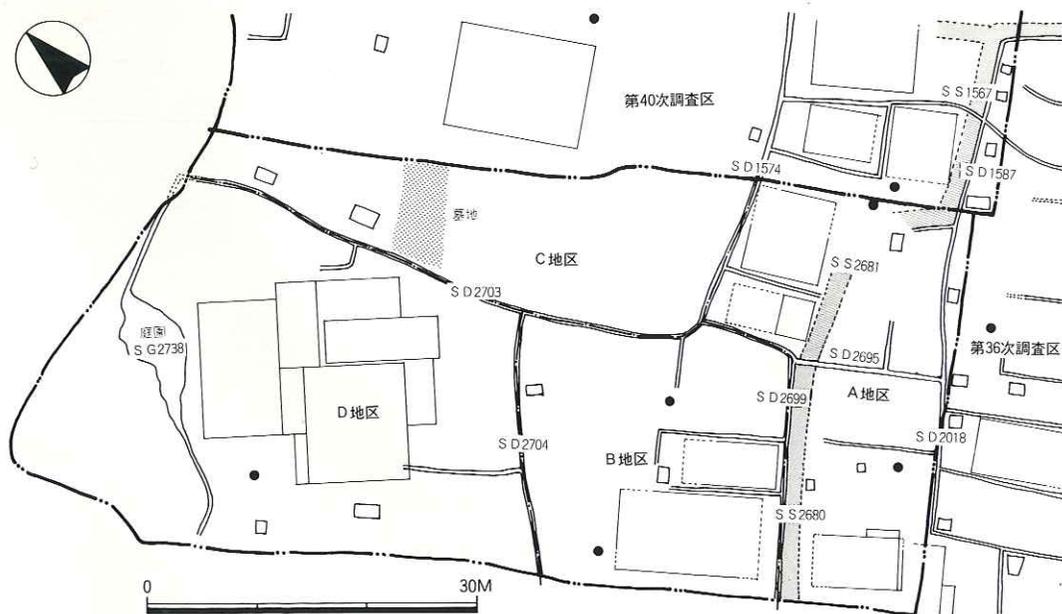
挿図2 第46次調査遺構略図

調査区は、第40次調査区の南、第36次調査区の西に位置し、東西約89m、南北約37mの広さを持つ。検出された遺構は、道路2、石組溝18、石列12、礎石建物15、掘立柱建物1、庭園1、井戸5、石積施設9、甕埋設遺構1、蔵骨器19等多数あるが、その主要なものについて述べる。なお、この調査区は、検出された溝によって4地区に大別することが出来、それらの地区の性格にも差が認められる。そこで、それら地区別に解説することとしたい。また、説明で使用す

る方位は、地図上の方位とは若干異り、山側を西、一乗谷川側を東としている。

この調査区が大きく4地区に別けられることはすでに述べた通りである。そのうちA・Bの2地区は幹線道路の裏手に位置する小路に面する町屋等を中心とする小区画群であり、C・Dの西山側の地区は前者と異なる大区画で、そこには出土遺物等から考え、寺院群が設けられていることが明らかとなった。それらの遺構群はある計画性を持って作られている。これまでの調査の結果等をふまえ、この町の構造を明らかにしてゆく必要がある。

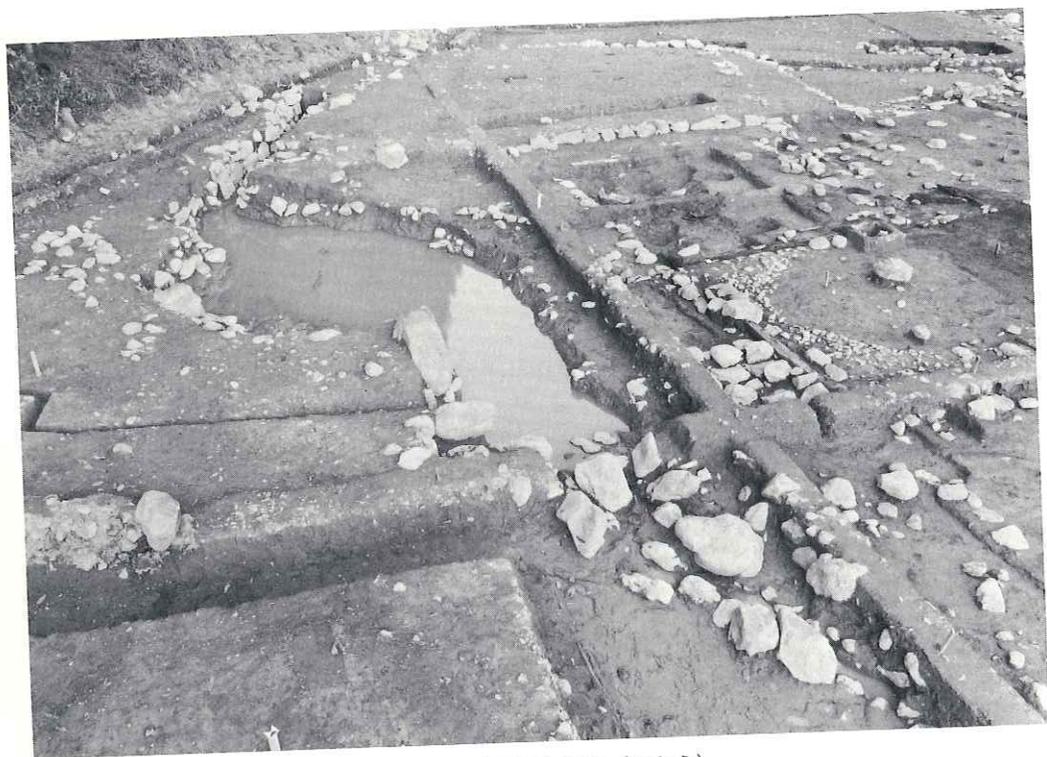
D地区庭園SG 2738 (南から)

SG2738 西山際に位置する池を中心とする庭園である。水際の護岸石が抜き取られた所も多く、後には廃棄されていた可能性がある。南の溝SD 2707から水を引き、北の溝SD 2708で排水していたと考えられる。

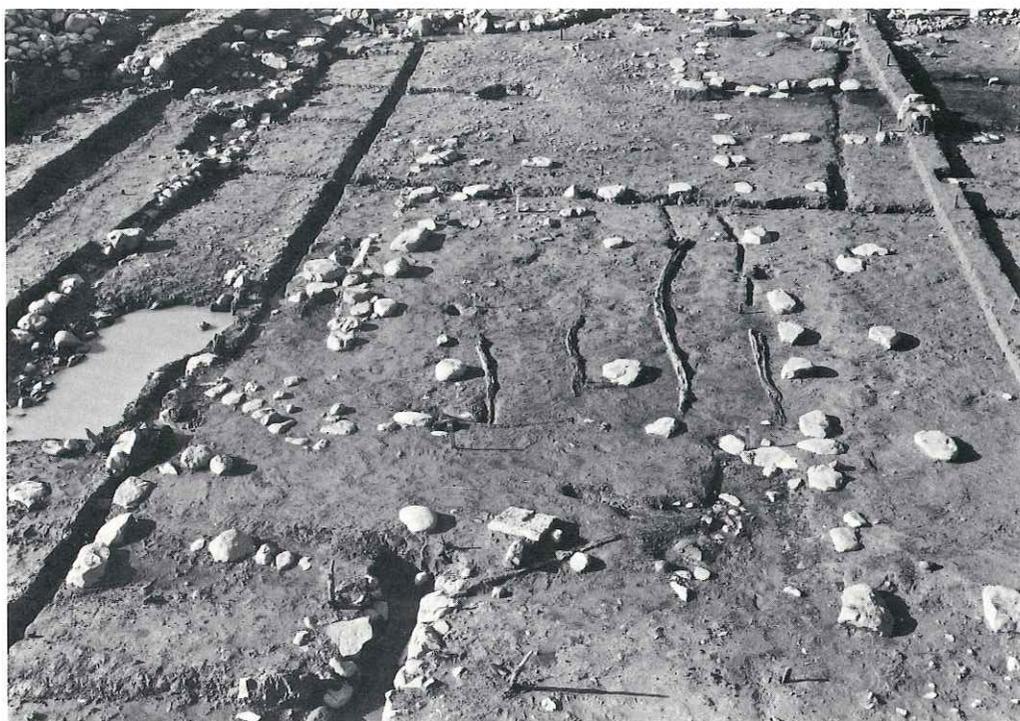
建 物 SB 2719 (東から)

SB2719 四周に土台を廻す建物とみられ、その土台の一部が残されている。内部の礎石配置等からみて規準柱間寸法は6.2尺と考えられ、東西5.5間、南北2間の規模である。

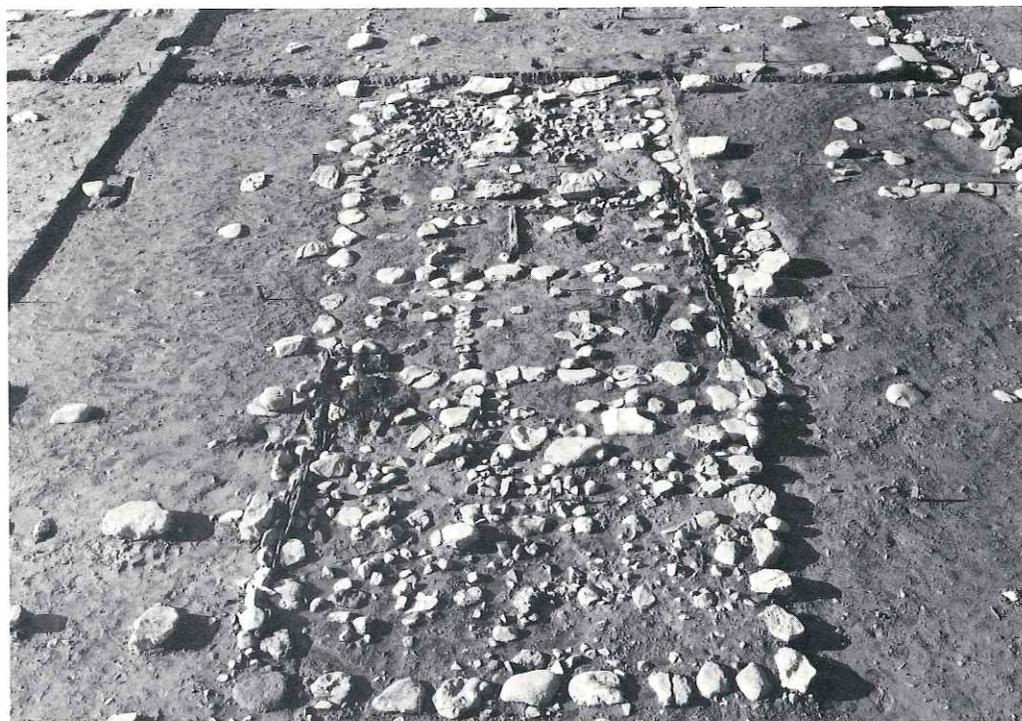
建 物 SB 2717 (東から)

SB2717 規準柱間寸法を6.2尺とし、東西4.5間、南北2.5間の規模の建物である。内部は転し根太の床を持っていたようで、その根太が東西方向に半間間隔に残存している。

SB2718 規準柱間寸法を6.2尺とし、東西5間、南北3間の規模を持つ建物である。この建物は、東西5間、南北2間の身舎部の南北面に3.5尺幅の庇を付した構成を取っている。また、東に1.5間幅の庇状建物を張り出し、西面も建物SB 2721との繋部を持っていた様である。また、南の建物SB 2717と接しており、柱を共有することから、この2つの建物は一体として考えることが出来よう。

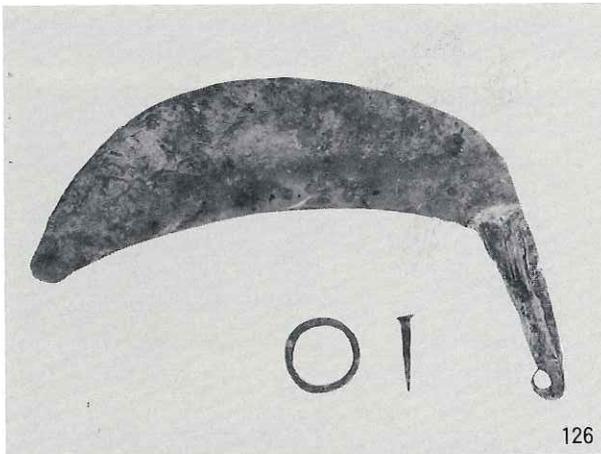
126

(126)はSF 2736から出土した鎌で保存状態が良く、研けば今でも切れそうである。出土時には木製の柄が付いていたが、保存上取りはずしてある。責金具と目釘がついており、目釘は茎の先端を曲げた輪に差し込んでいた。(127)はSD2704の下層から出土した鋏先で、割合遺存状態が良く一部に刃が残っている。これまで第15次、40次調査で出土しているが、幅10cm、長さ28cmと細長く、形態は15次出土の鋏先に近い。なお木部もSF2734から出土しているが別物である。

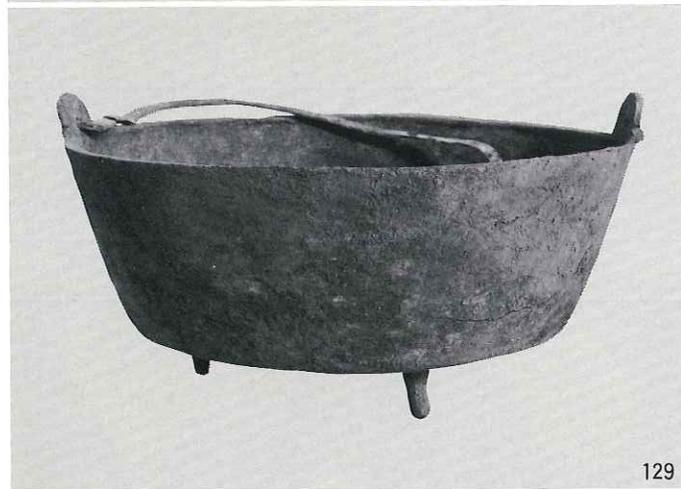
129

鉄鍋(129)はSX2781付近の焼土層から床面に立った状態で出土した。鉉の一部を欠いているだけで非常に保存状態が良い。口径は約35cmを測り、側面は2.5mmと薄く作られている。底部はやや厚く、湯口が突出している。これまで8個体出土しているが、大小はあるがすべて(129)と同型である。近くから杓(130)も出土している。真鍮製と推定され大部分を欠失しているが、幸い柄の部分がかろうじて残っている。新安海底文物の中に同様の杓が見られる。包丁(128)はSD2704から出土した。身が2つに折れ、身が薄くなり、刃部の大部分を失っている。全長32cm、刃わたり21cm、幅4cmと推定される。(131)は火打鎌と考える。

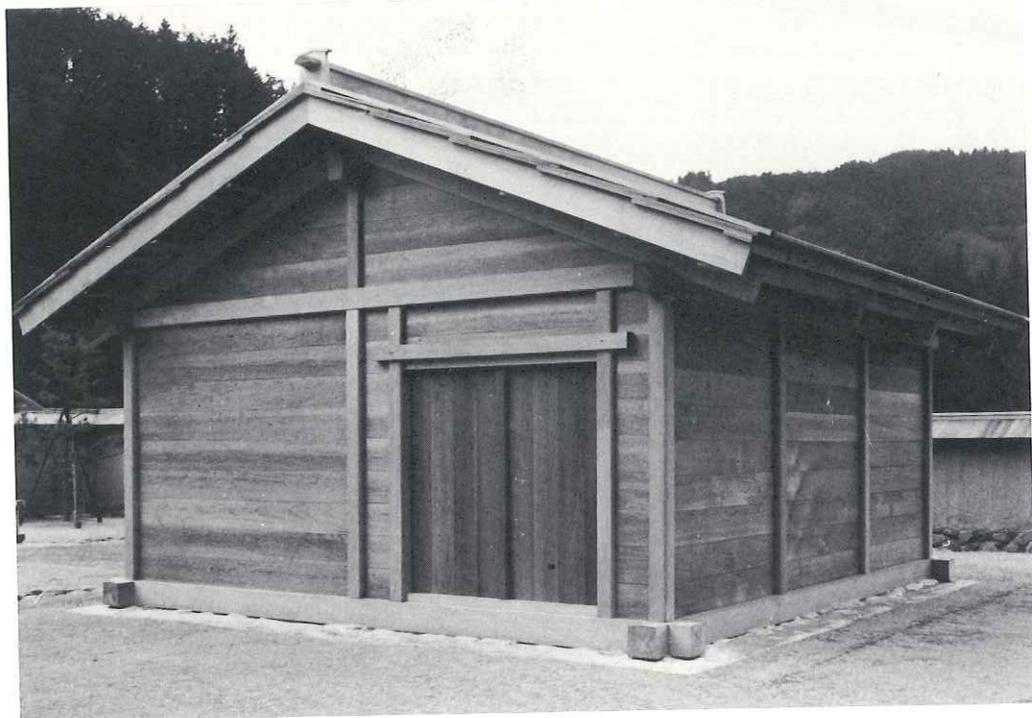
藏 (東南から)

四周に比較的扁平な石を並べ、西南部、東西9尺、南北12尺の部分を除き、四周の石に比べ、少し小振の石を敷きつめている。石を四周に並べることから土台を用いる構造と考えた。また、石の大きさ等から、この土台幅を7寸とした。この土台の上に柱を建ち上げることとし、東西は2分し、9尺間2間、南北は3分し、6.7尺間3間とした。建物内部には、中央北寄（南面より12尺の位置）に柱を立て棟木を支えた。なお、柱は4.5寸角とし、10分の1面取とした。また、この棟木と桁の間に登り梁を用いて屋根を支える構造とした。屋根は、登り梁の上に母屋を渡し、垂木を打ち、小舞檼を渡し、これに、幅4～6寸、長5.8尺、厚4分の割板風仕上げの米杉材4枚重ねで葺き上げ、押え檼で押えた。この屋根葺形式は洛中洛外図や絵巻物にみられる板葺を復元的に実施したものである。棟は箱棟とし両端には木製鬼板を用いた。壁は、厚1.2寸、幅9寸の杉板横羽目とした。西南部9尺×12尺を転し根太の低い床張とし、他を石敷土間とした。南面東間を出入口とし、板扉両開きとし、落し猿を設けた。壁板・扉板・床板はすべて鋸（やりがんな）仕上げとした。

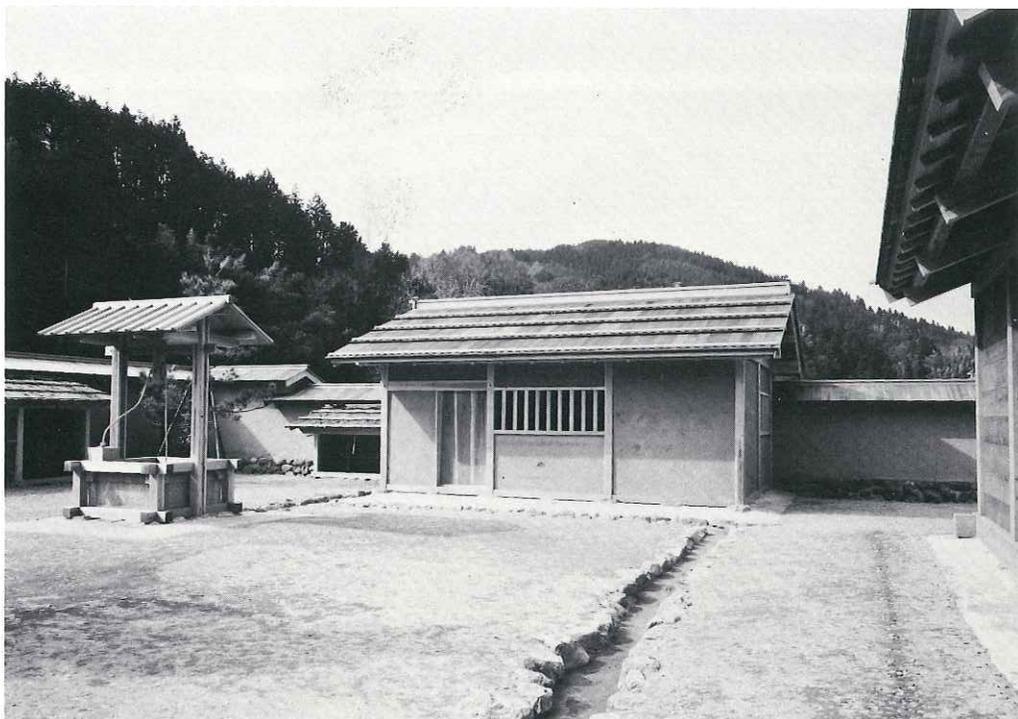
使用人小屋 (東南から)

主屋と同様基準柱間寸法は6.21尺とし、東西3間、南北2間とした。主屋に桧材を用いたのに対し、この建物はその基本材を杉とした。柱は主屋の4.3寸角より少し細く、4寸角とし、自然石礎石上にひかりつけた。屋根は和小屋によって支える構造とし、梁は松材の野物の手斧（ちよんな）はつり仕上げとした。屋根形状は主屋・蔵と同様の板葺、鬼板附の箱棟とした。なお、軒の出は雨落溝との関係から2.5尺とした。また、この建物は北東部に水使用の施設とみられる東西5尺、南北3尺、深2尺程の石積の榭が設けられている。出入口は南面西間に設け、板戸片引とした。また、南面中央間、東面北間に格子窓を設け、西面中程に下地窓を設けた。壁はすべて竹小舞を編み、縄がらみの上、土壁を塗り上げた。内部は東南部2間×1間を転し根太の低い床張とし、他は叩き土間とした。なお、床板は鋸仕上げとした。また、格子窓には、冬期の風雪にそなえ、取りはずし可能な板戸を補設した。

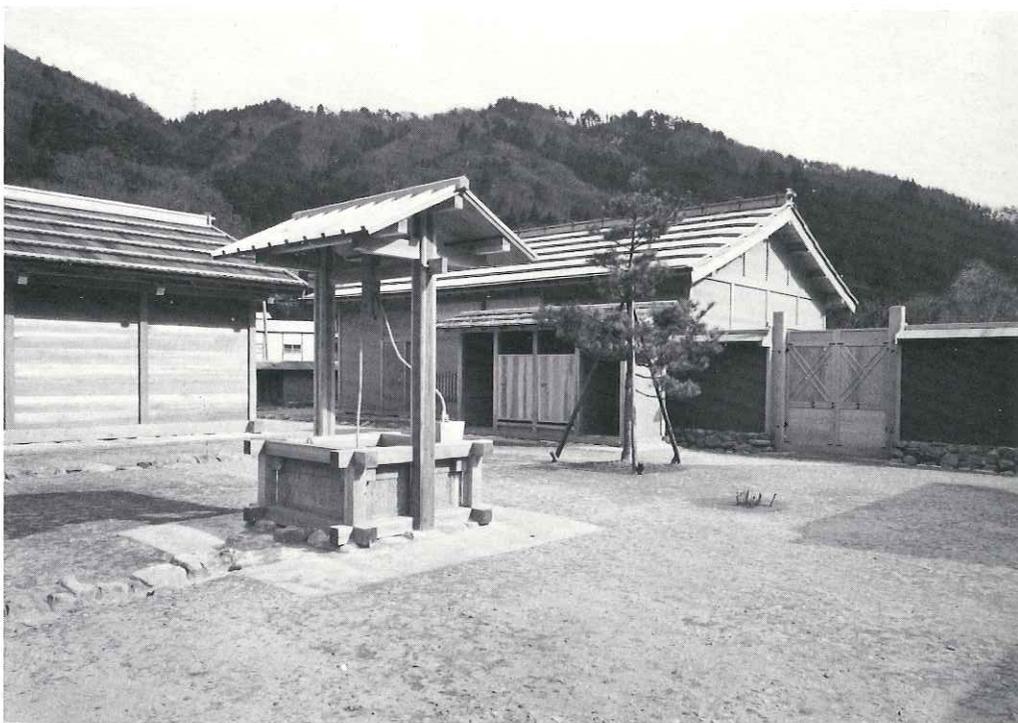
井戸・便所・堀中門 (西北から)

内径東西4尺、南北3尺、深2尺程の規模の穴で周囲には自然石を積み上げており、これが東西に2個連続する。これを便槽とした。上屋は、東西をこの屋敷内の諸建物の基準柱間寸法6.21尺2間とし、奥行（南北）は4尺とした。これを東西に大きく2分し、それをさらに2分

し、一方に一段高く床を張り、中央に出土した金隠から推定して、5寸×1.3尺程の穴を設けた。出入口は板戸の開とした。片方は、くみ取りと小使用を兼ねるものとし、開放とした。また、出入口とした北面を除きすべて土壁塗とした。屋根は杉皮4枚重とし、葺足は1.5尺とし丸竹で押えた。棟は半割の竹を伏せた。

上部構造を明確に示す遺構は検出されていない。そこで、2本柱による簡易な構造の井戸屋形とした。遺跡内の井戸にみられる凝灰岩切石を組み合せた井戸枠を利用し、その外に井枠を組み、これによって2本の柱を支持することとした。屋根は厚1寸、幅9寸の板を葺き、目板打とした。つるべ、滑車はこれまでの出土品に習い、つるべは松材の箱形、滑車は樺材とした。

主屋西北隅部から延びる中仕切塀に設けられた門である。その間口は1間(6.21尺)とした。柱は、掘立柱等の痕跡が検出されていないことから塀によって支持する構造とした。塀中門であることから屋根は設けなかった。扉は「匠明」等に習い、樺棧を用いた形式の両開きとし、門を設けた。金物形状等は出土品と当時の実例を参考にして製作し取りつけた。

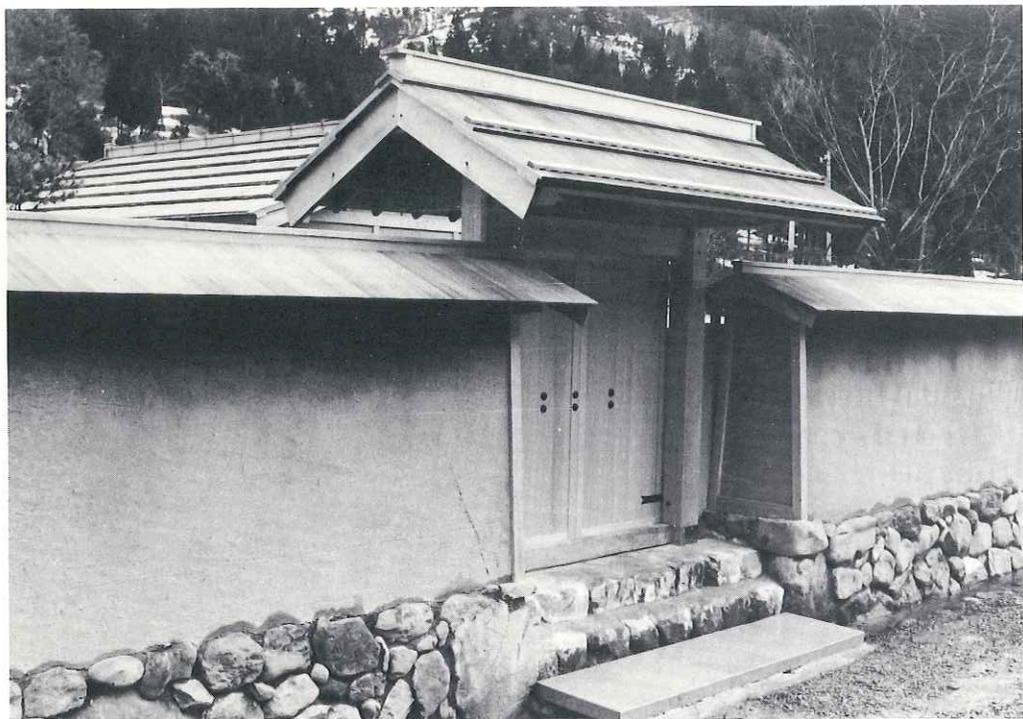
表 門 (西北から)

後世の破壊により規模等は不明である。塀基底部の石垣等からその位置を決定した。また、規模・構造は同規模の南隣の屋敷に習った。塀石垣の開口部を10尺とし、掘立柱2本の構造とし、その柱真々8尺、柱径は8寸角とした。2本柱ということから棟門形式とした。屋根は主屋等の主要建物と同じ幅4～6寸、厚4分の割板風杉板4枚重ね、押棧打とし、棟は箱棟とした。扉は棧唐戸両開とし、釣金物、八双金物、門金物等は出土品を参考にして製作した。この復原した屋敷は、地下遺構保存のため約60cm、積上げしているため、門の石段を2段とした。門前の道路側溝には、これまでの出土例に習って凝灰岩切石(笏谷石)製の石橋を架けた。また、門と脇の土塀との間は板で塞いだ。

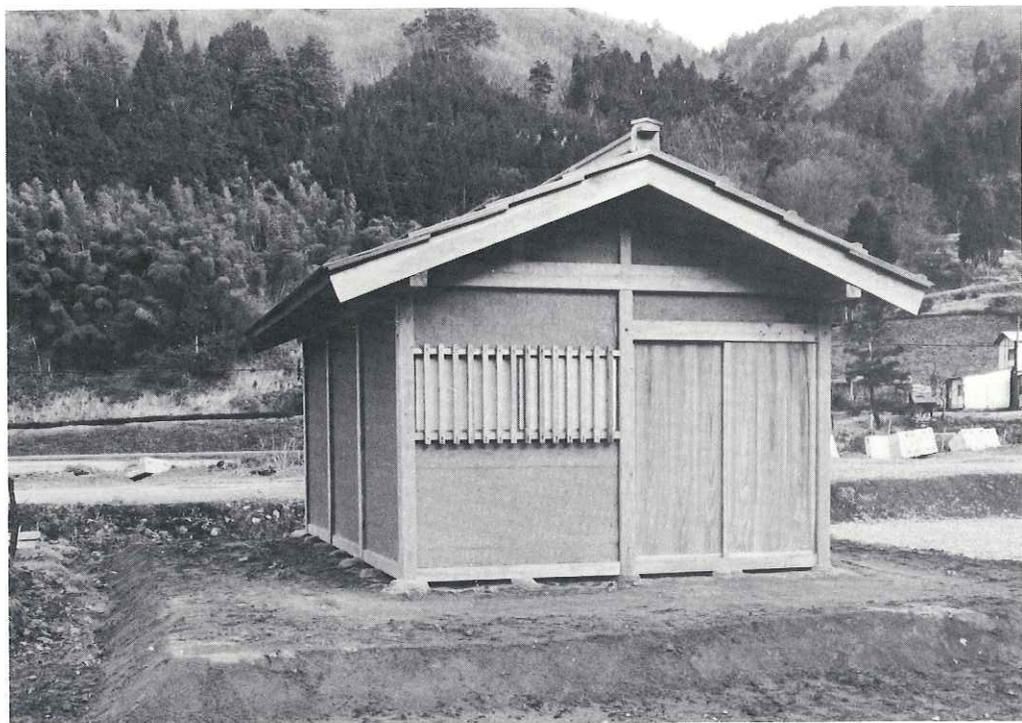
消火ポンプ小屋 (西から)

消火設備は屋外消火栓方式とした。屋敷内の西南・西北の両隅と、東端中程に屋外消火栓ボックスを設置した。また、道路を隔てた北の屋敷は後世の破壊で遺構の残存状況が悪く、ここに地下防火水槽を建設し、その上部に消火ポンプ室を設けた。構造は鉄筋コンクリート造であるが、遺跡環境に留意し、その規模・外形等は復原建物の一つ使用人小屋に習い、遺跡整備の上から積極的に利用することとした。また、この建物内に各設備の総合盤を設置した。

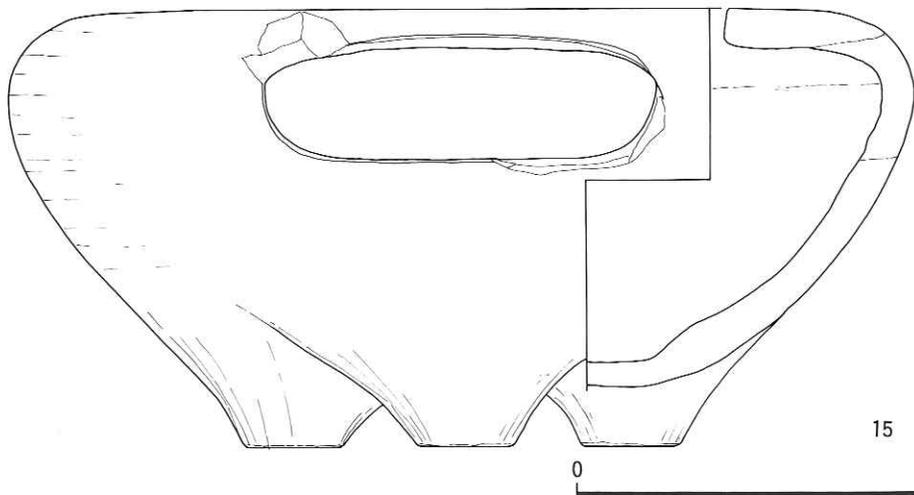
(14)は産地不明の鉢で、胎土は混り物のない粘土を使用しており、非常に堅く焼き締まっている。表面は黒く、細い櫛目が縦についている。(15)は瓦質の風炉で、高さ14cm、最大径28.5cmを測る。円錐状の脚が3本作り出されている。36次調査で笏谷石で作られたこれと全く同じ風炉が出土している。他に国内各地の陶器類では、信楽焼の甕・壺、備前焼の壺等がある。

13. 越前焼薬研 14. 産地不明鉢 15. 瓦質風炉
