# 特別史跡 一乘谷朝倉氏遺跡 XVII

昭和60年度  
発掘調査  
整備事業概報

福井県立朝倉氏遺跡資料館

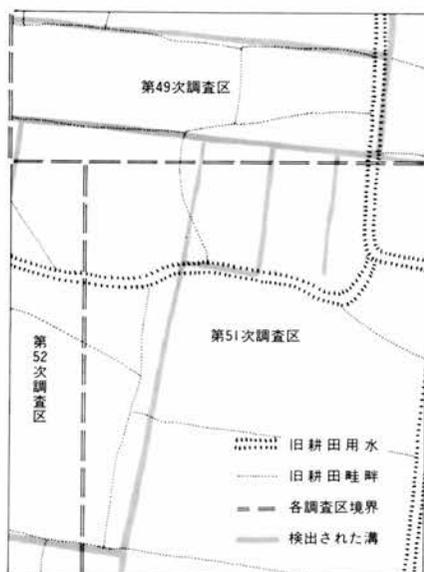
挿図-2 調査区模式図(旧地形との比較)

画などに規制されていることが考えられるし、今回、紙数の制約上特に図示しえなかったが、調査区の各グリッド別遺物出土の集計からは旧耕田の用水路や畦畔と重なるグリッド、例えばP Q～P V 63やP V～P Y 62では他のグリッドが200点前後の出土点数を示すのに対して800～1,000点前後を示す。

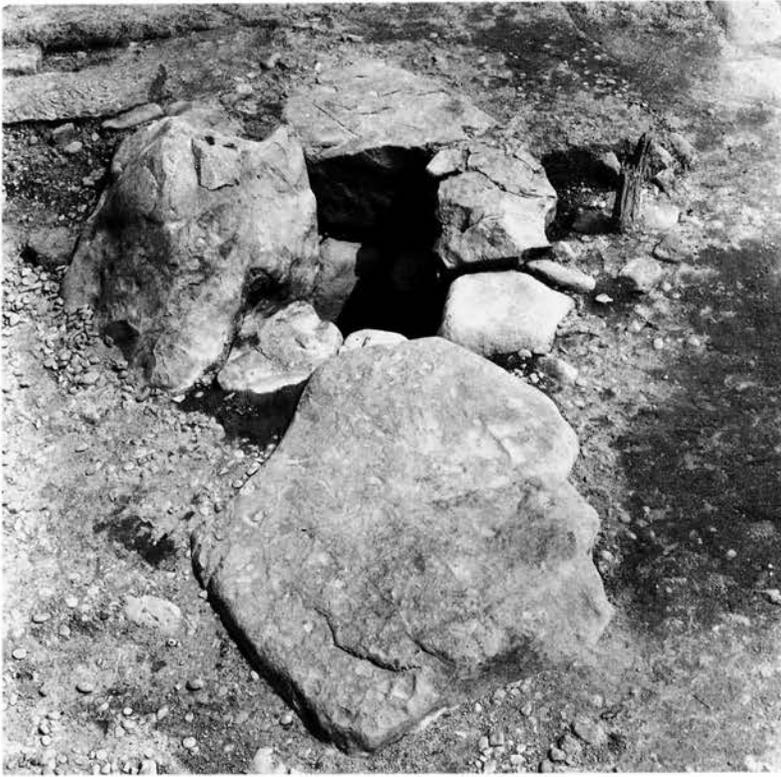
◀庭S G2914に付属した井戸S E3083

**51-15** 溝S D 2860・2862・3031・3032・3035で限られた東西14.5m、南北33.7mの敷地を有する武家屋敷である。北辺と、西辺の前半分には土塁S A 2878・2879がみられる。敷地の西北隅には、薬医門S I 2911が開いており、その横には、砂利を敷きつめ巨石を配した庭S G 2914がある。庭内には、巨石を利用して井戸S E 3083が検出できた。敷地は表から14mの所で段となっている。表側には、2棟の礎石建物S B 3059・3060が繋ってある。S B 3059は、東西10.4m、南北6.3mの規模で、東辺、北辺、西辺に庇がみられる。西辺の1.5間の庇は、入口と考えられ、中央に平らな踏石が据えられている。西北隅の庇S X 2923は、庭へ降り立つ所とみられる。S B 3060は、東西9m、南北5.7mの規模で、南へ延びる可能性もある。西に位置するS X 3232は、上層遺構であるが、通路S S 3170から入る門と推定される。敷地奥半分には、大甕埋設遺構S X 3115、木組の上に方形石組をもつS F 3093などの施設をもつ礎石建物S B 3061、その上層建物S B 3062などがあり、さらに奥には、東西7m、南北4.8mの礎石建物S B 3201があり、この建物の下層にも、礎石建物S B 3202が重複して検出されている。

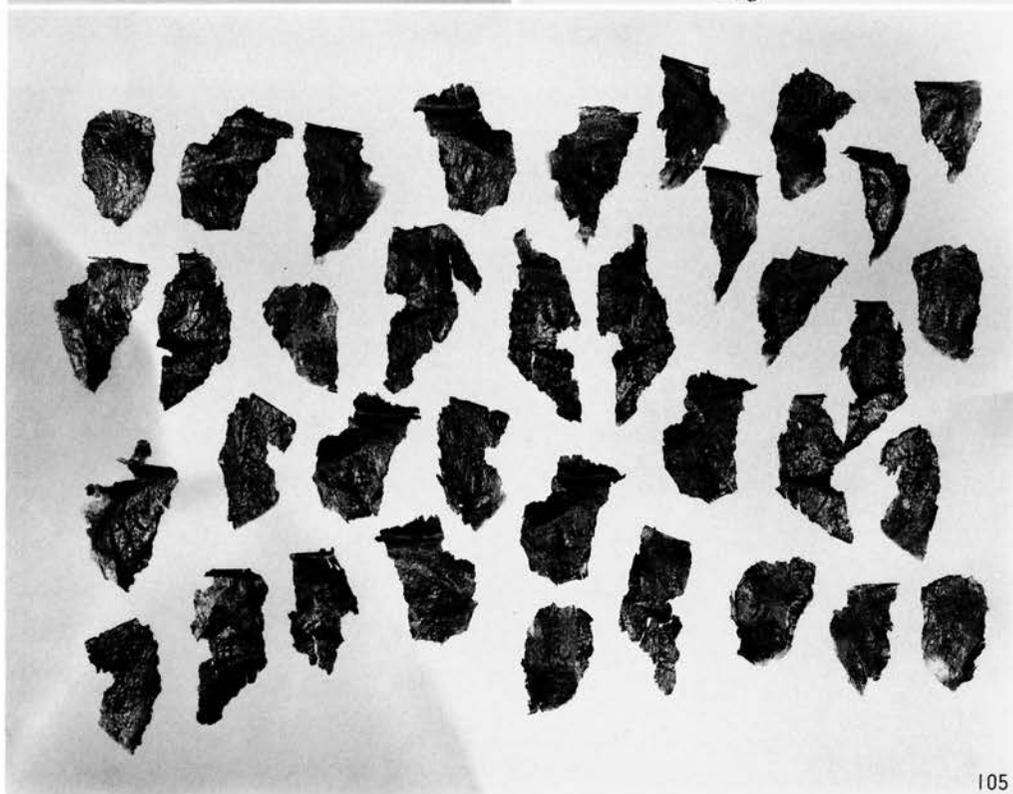
103. 融着した銅銭塊 104. 編布片 105. 炭化紙片

**焼紙断片** 部分的に紙の繊維が認められるものもあるが、ほぼ完全に炭化している。しかし、墨で書いた文字は明瞭に残っており読み取ることができる。文字を記した面が向かい合って折り重っているものがあるので、もとの形態は卷子本ではなくして冊子本であったと考えられる。一乗谷では以前にも文字を記した炭化紙片が出土したことがあり、それは『庭訓往来』の一部であったことが確められている(特別史跡一乗谷朝倉氏遺跡Ⅷ参照)。今回出土した炭化紙片に記された文章の出典は未詳であるが、医学書の一部であると推測している。以下に釈文を記す。

紙片は、現在までに剥がすことができたのは34点にのぼる。まだ重ったままのものがあるので、総点数は増える可能性がある。(12)「大陽経」は、漢方医学で足太陽膀胱経の簡称として用いる太陽経のことであろう。(15)「益気」は補気といい、気虚の証を治療する方法を意味する用語である。(17)「君主」は、漢方薬の君薬の「君」と「～を主さどる」の「主」であって、「～胃を君と為し、～をつかさどる」とよむのであろう。(29)「東垣」は、金元代の医家の著作十種を収載して15世紀初に刊行された医書『東垣十書』などにその名が見える中国の医家李東垣のことであると考えられる。李東垣や朱丹溪の医学は、室町末期の医家曲瀬道三の師田代三喜が長享二年(1488)渡明して深く学んだもので、強壯滋養の効ある温補剤を用いる点に特色があるとされている。以上に述べたことによって、炭化紙片は金元代の医家の説をも取り入れた医学書の一部であると考えられるのである。一乗谷では、南都の医師谷野一柏が来越した折に『八十一難経俗解』を刊行したことがあるが、今回の炭化紙片の出土により、当時の医学のあり方について考える上での貴重な資料が得られたといえよう。

**その他** 礎石建物S B 3059・3060の炭・焼土層から編布の一部と見られる(104)が出土した。又、カメピットS X 3115からは銅銭が融着した状態で出土した(103)。同じカメピットの付近で炭化した紙片の塊が発見された。次にやや詳しく触れてみる。

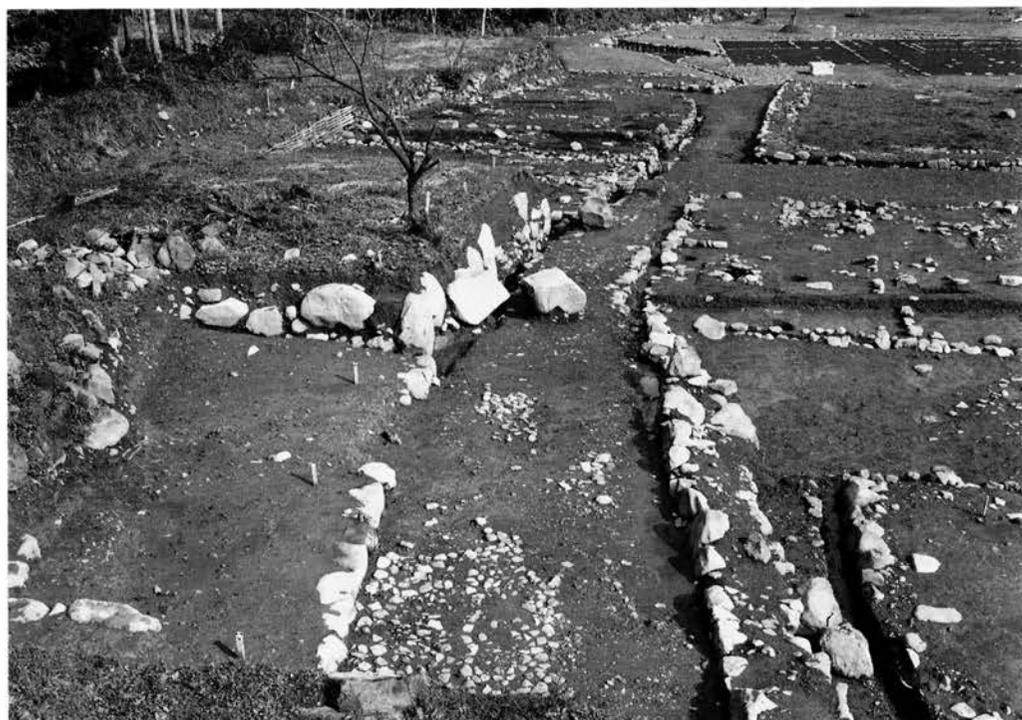
道路 S S 2952・3262 (南から)

**S S 2952** 南北方向道路である。東西方向道路S S 2001の西端から南へ延びる。幅は約2.7mである。この西には一段高い位置で大規模な屋敷が存在すると考えられ、非常に大きな石を使った石垣S V 2964・3187がみられ、また、西の屋敷への進入路とみられる西へ向う道路S S 3262が存在する。(PL .13・14)

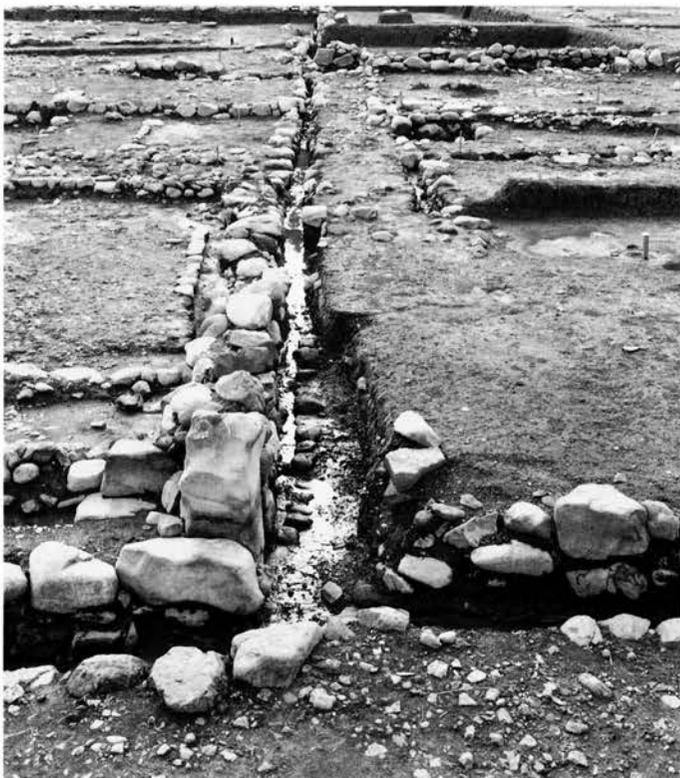
道路S S 3170 (北から)

**S S 3170** 屋敷の一部をさいて設けられた南北方向の袋小路で幅は約1.5mである。この道路の東には側溝S D 2862が存在し、東西方向溝S D 3176を受ける。この道路の東側延長線上に石列S V 3188があって、基本的な町割線を形成する。(PL .14)

**S S 3170** この道路は、S S 2001にとり付いた幅約1mの狭いもので、石積施設 S F 3196の所で行きどまりになっている。52-6の敷地へ入る専用の袋小路と考えられるが、51-15の敷地にも通じていたようである。51-15には、表門と考えられる S I 2911が存在しているが、他に門または入口と考えられる S X 3232が検出されていることや、土塁 S A 2879が途中で切れていることなどから、通用口 S X 3232にとり付く道路の機能も有していたものと思われる。

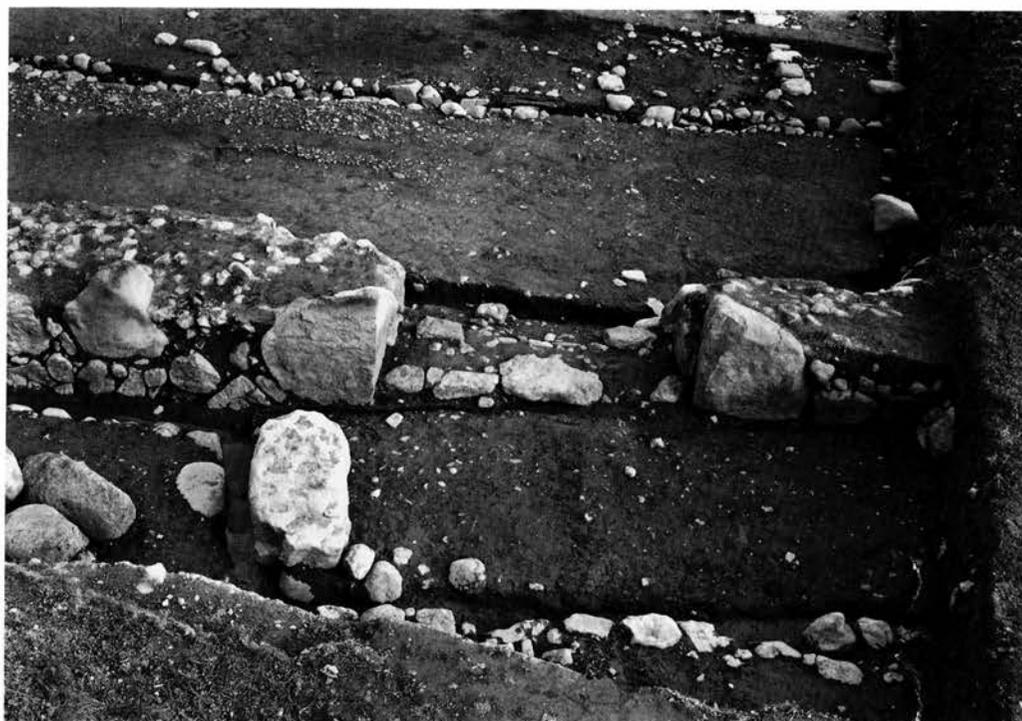
門 S I 3189 (西から)

**52-8** 道路S S 2952に面し、土塁S A 3184とそこに設けられた門S I 3189を持つ大規模な屋敷で、南へさらに延びており、南北幅は明らかでないが、東は溝S D 3031へ続く溝S D 3036・3050が、北は溝S D 3035が境界となる。東西幅は北辺で約33mである。土塁の中程に設けられた門S I 3189は間口約3mで、正面土塁端には大きな石を立て、道路から少し中へ入った位置に棟門形式の門を構えていたと考えられ、その礎石が残る。屋敷内の南北方向溝S D 3181は後半には埋められているが、この溝と土塁の間には北端を除き遺構はみられない。また石列S X 3254・3255とS X 3249を結ぶラインで、屋敷内は2分されていたようである。建物S B 3203は南北棟と考えられ、南北6.7m、東西5.8m、東北部に0.9m×2.7mの張り出しを持つようである。基準となる柱間寸法は明らかでない。建物S B 3205は北半の検出であるが、比較的大ぶりで扁平な石を並べたもので、土台を廻した建物の可能性が考えられる。井戸は調査範囲内では検出されていない。西北辺の一部に杭を打ち横木を土留状に渡した遺構S X 3257は、石積施設的な性格を持つとも考えられる。また、東部の土垣群S X 3241・3245～3248には多量の木片等がみられた。(PL. 17)
