特別史跡

一乗谷朝倉氏遺跡 XVIII

昭和61年度
発掘調査
整備事業概報

福井県立朝倉氏遺跡資料館

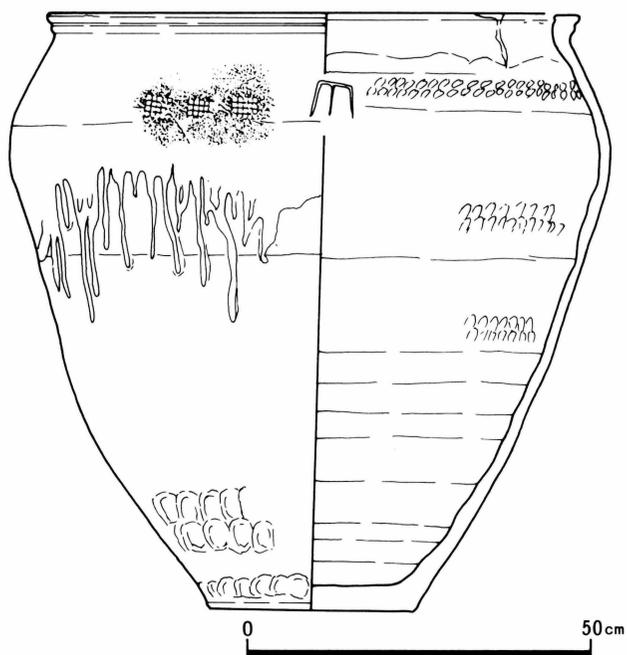
越前焼 越前焼甕は、900片を数えた。越前焼大甕(1)は、井戸S E3323の水甕として使用されたと思われるが、高さ86.5cm、胴径86.0cmをはかり、口縁部が最も肥厚した、甕Ⅳ群の標準タイプのものである。

越前焼大甕(1)

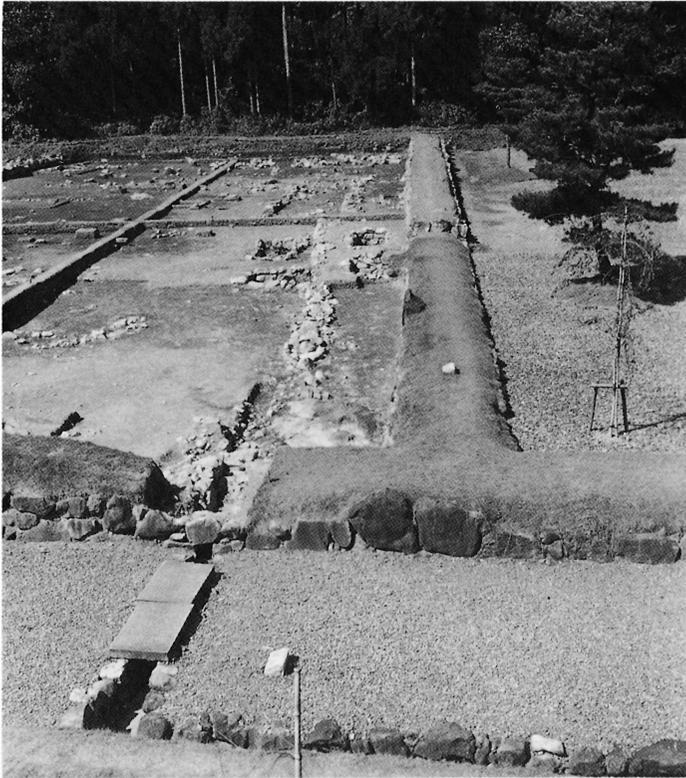
土塁SA 262および
石列SV 3311 (東から)

S A 262 この屋敷の北境界となる東西方向土塁である。南北方向道路 S S 260 に面する土塁 S A 261・264 から直角に西へ延び、山裾に取り付き、約60mの長さを持つと推定される。第10・11次調査により東半は検出されており、今回の検出長は約30mである。また、山裾については未公有化地であって、調査は実施していない。両面に石垣積がみられる。この石垣は、長径0.5～1.0m程度の自然石を横使いにして積んでおり、現在は1～2段程残されている。後世に農

道として利用された西半は比較的保存が良く、高さは約1.0mである。幅は約2.1m（7尺）である。上部構造を明らかにするものは検出されなかった。この土塁は、Ⅲ期の遺構で、後に述べるように、Ⅱ期には約3m南の石列S V 3311の位置であったと推定される。

S V 3311 東西方向石列である。東西方向土塁S A 262の南約3mに位置している。石積の方法、石積施設S F 3325・3326との関係等から考え、土塁石垣の基底部と推定される。Ⅱ期の遺構である。Ⅲ期には、S A 262となったようで、これに応じ、石積施設S F 3325・3326も廃棄され、S F 326・3324に移る。また、このⅡ期の土塁石列S V 3311に沿って東部に溝が存在したようで、これを受けたのが暗渠S Z 270と推定される。西の石列S V 3312は若干方向が異なるが一連のものであった可能性も残る。

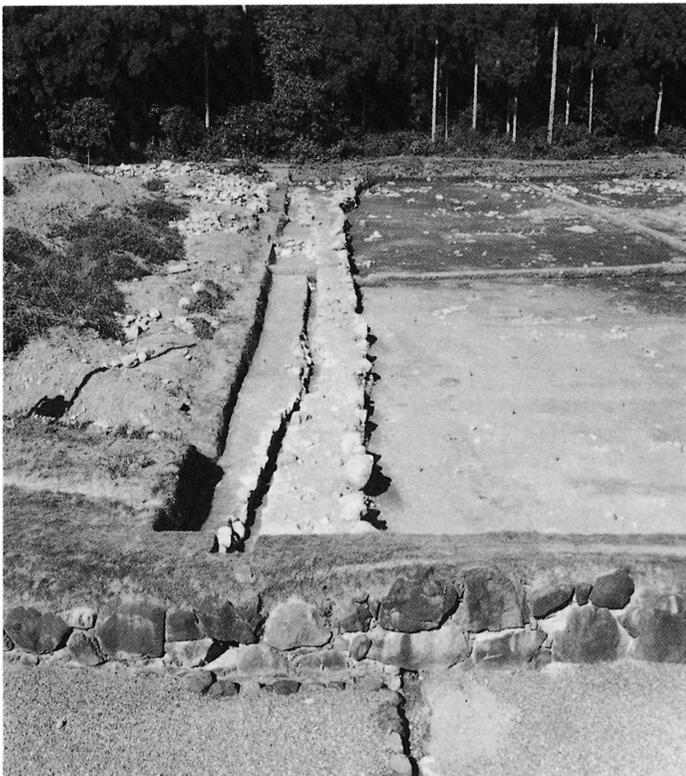
土塁SA 3310
(東から)

S A 3310 屋敷の南境界となる東西方向土塁である。先に述べた南北方向土塁S A 264・979の方位の相異に従い、これからほぼ直角に延びる東西方向土塁S A 262とこのS A 3310は平行せず、奥の山裾で屋敷幅は約20mと狭くなる。中程約20mは比較的保存は良いが、他はかなり破壊されている。幅は約1.2m（4尺）であるが、東の南北方向土塁S A 979との取り付き部は約1.8m（6尺）と広がっている。Ⅲ期の遺構と推定されるが、Ⅱ期に遡る可能性も否定出来ない。

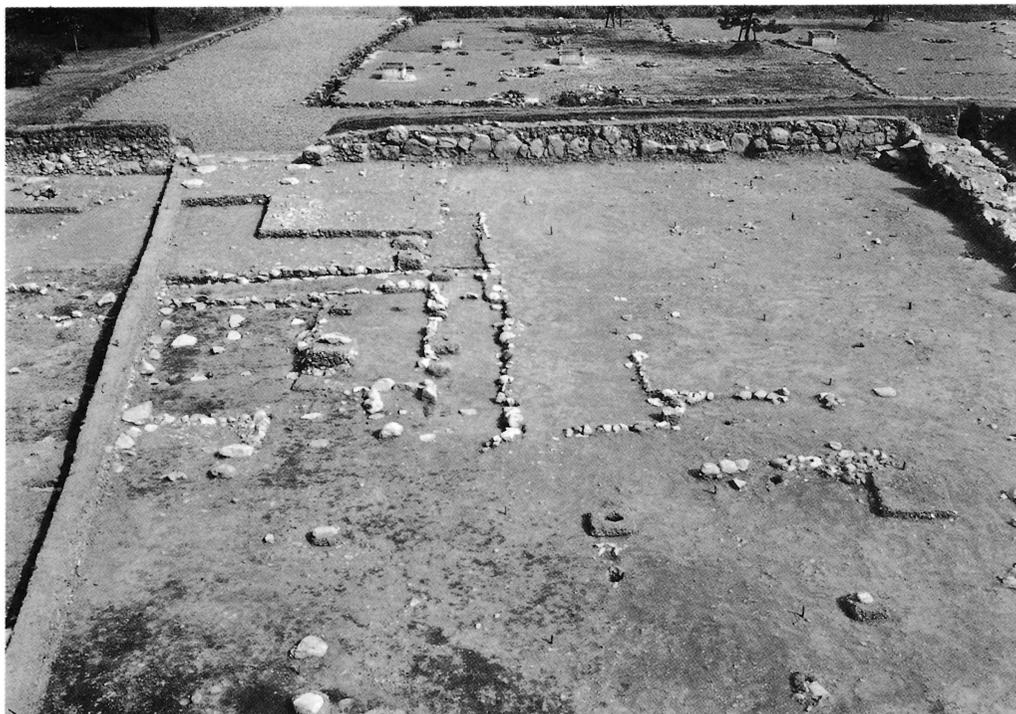
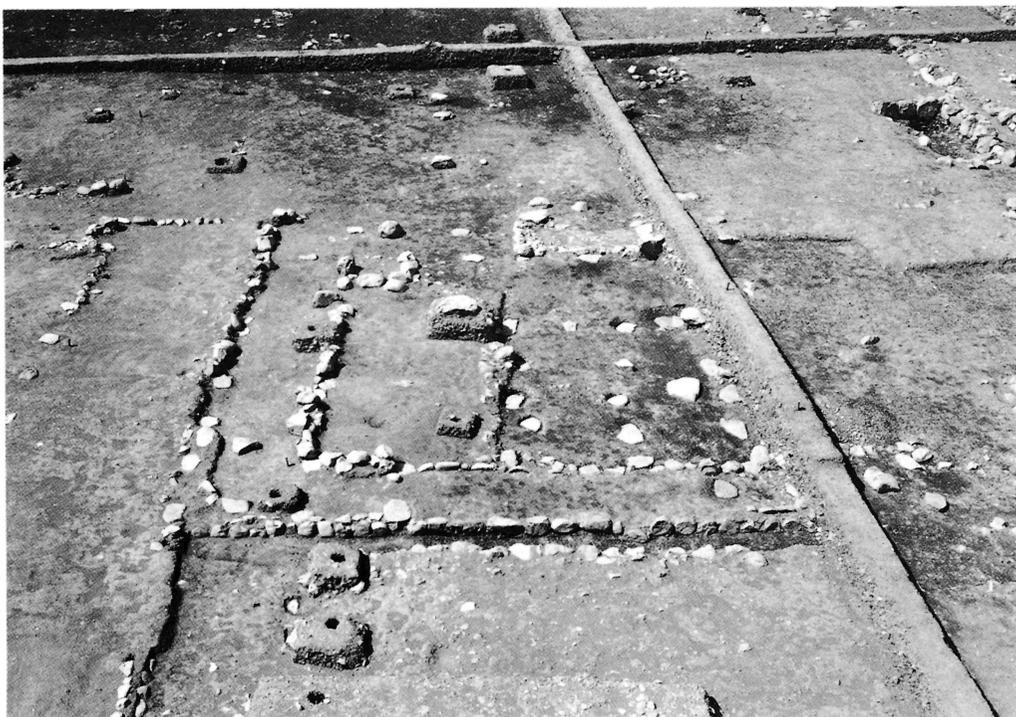
建物S B3316 (西から)

建物S B3316 (東から)

S B 3316 屋敷内中央東寄に位置する礎石建物である。東西約 7.5 m、南北約 7 m の規模とみられるが、北へもう少し延びていた可能性も考えられる。この建物は、東に幅約 0.9 m (3 尺)、南に幅約 1.2 m (4 尺) の庇を持つ。屋敷内における位置や、東南隅部からは堀 S A 3315 が巡らされ、東・南に庇を持つ構成を取ることに等から考え、屋敷内の中心となる主殿的な建物と推定される。II 期の遺構である。しかし、全てが一時期に完成したのではなく、東北部を中心に、その周囲を増築あるいは改築してこのような形となったと推定される。柱間はバラつきがあって基本となる柱間寸法は明らかでない。

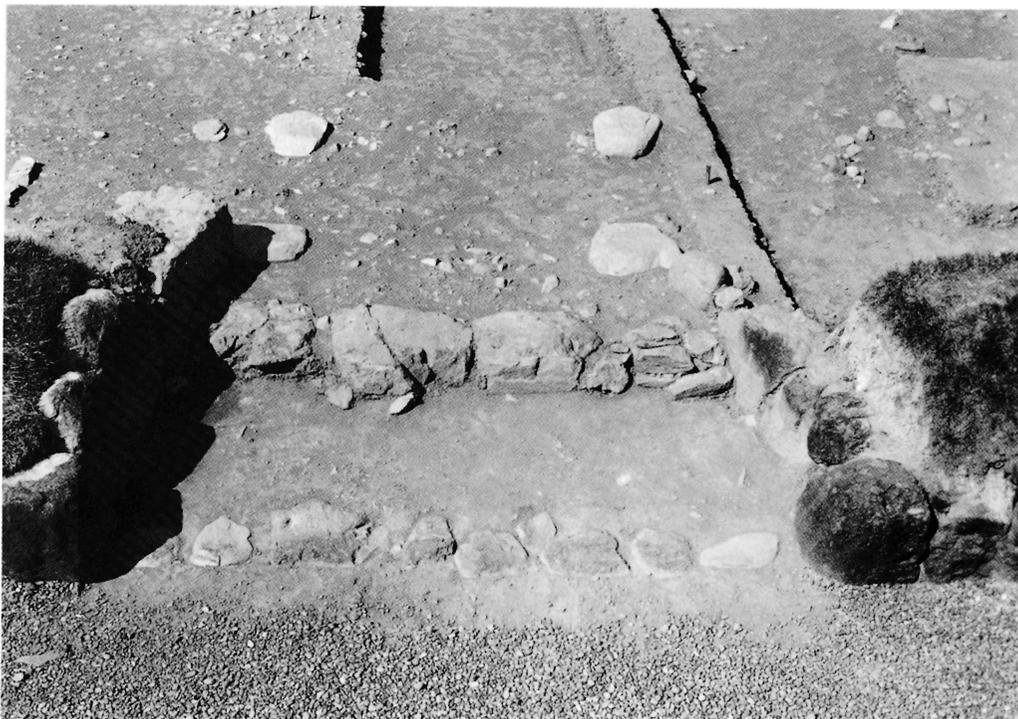
門S I 1082 (東から)

S I 1082 南北方向土塁S A 264・979に設けられた屋敷の正門である。現在は2段構成で屋敷内へ入り、ここに建物S B 3319を設ける。道路に面する正面が少し広く3.8m（12.5尺）、屋敷内は約3m（10尺）である。Ⅱ期には1段で屋敷内の高さとなり中央の石列は存在しない。Ⅲ期にここに石列を設け、約0.25m盛土し、2段構成のⅢ期の門となる。ここに設けられた建物S B 3319は、南北（正面）2.4m（8尺）、東西（奥行）1.5m（5尺）の規模で4個の礎石が存在する。礎石上面には柱位置を示す刻線もみられる。薬医門あるいは高麗門形式の建物と推定される。

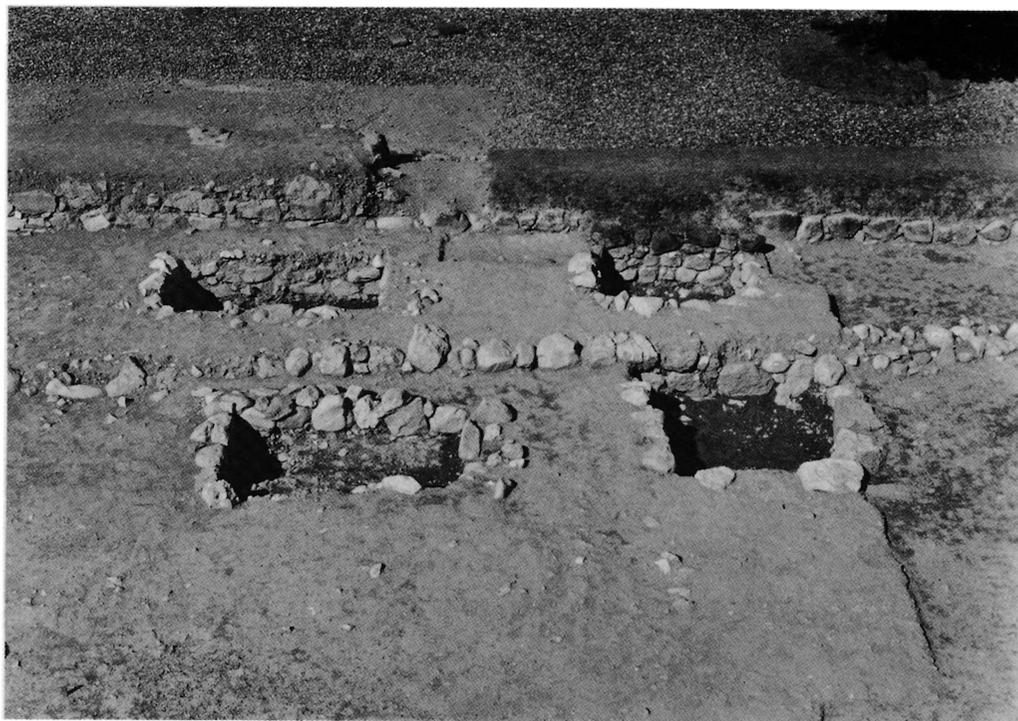
石積施設S F 326・3324～3326 (南から)

S F 326・3324～3330 石積施設である。便所と推定される場合が多いがここでは明確でない。この屋敷内の S F 326・3324～3327 について述べる。S F 3325・3326 は先に述べた通り II 期の遺構であり、これに対応する S F 326・3324 および S F 3327 は III 期の遺構である。東西、南北、深さの順に規模を示すと、S F 3325 は 2.1 m、1.9 m、0.7 m、S F 3326 は 2.4 m、1.2 m、0.5 m、S F 326 は 1.8 m、1.2 m、0.8 m、S F 3324 は 2.5 m、1.2 m、0.9 m、S F 3327 は 1.7 m、1.5 m、0.4 m である。

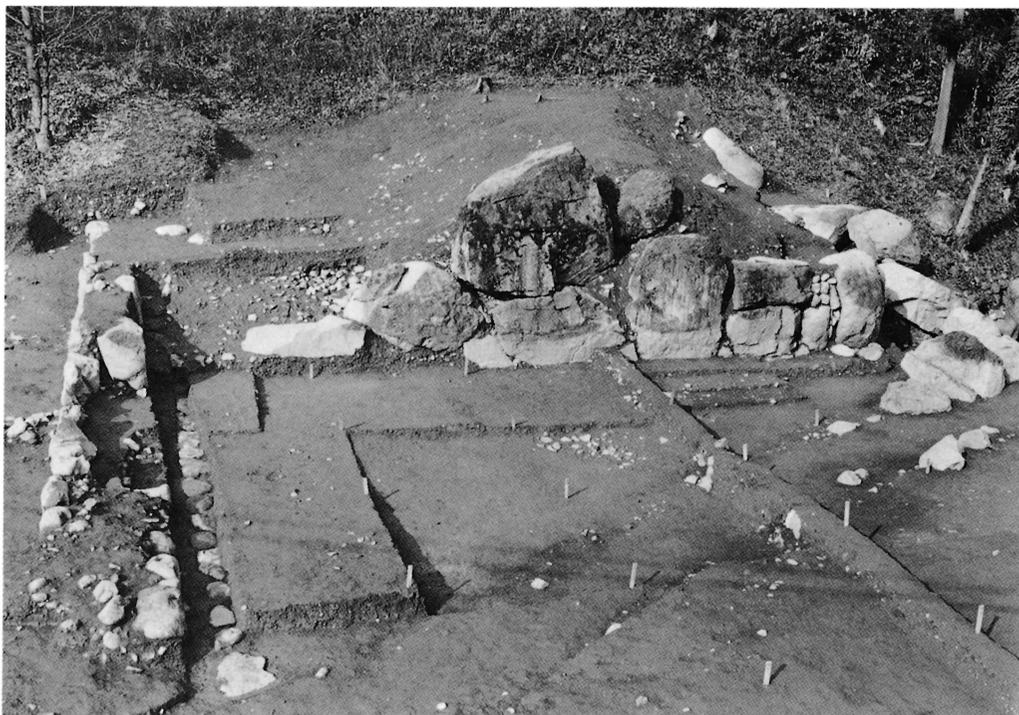
土壘S A 3381 土壘S A 3382 (東から)

S A 3381 山側から突出するように構築された土塁で、長さ約10m、幅約17m、高さ4.5mある。S A 3380とほぼ平行にあり、これら2本の土塁に挟まれた部分が城戸口にあたり、門が建っていたのであろうが、この部分は後世の用水路が貫流していて攪乱がはなはだしく、そうした施設の跡は全く認められなかった。山裾の通路の正面にあたる土塁北側と、内側に面する東側とは巨石を使用した石垣S V 3389とS V 3390になっている。S V 3389は大きく崩壊しており、コーナーの石と西隣の石しか原位置を保っていない。しかも、コーナーの石は土塁築造当初のものではなく、一度崩壊したのを修復した跡がある。それは石の根が築造当初の位置より高位置に据えられており、人頭大の石で石垣の根を固めている所から推定した。S V 3389側は崩落した石が大きすぎて動かせなかったため十分発掘調査できなかったが、この巨石がそのまま現在残っている石垣の上に乗っていたとするとS V 3389は高さ4.5m近い石垣であったことになる。石垣S V 3390にも巨石が使用されており、中央に乗っている巨石は、幅3.5m、高さ2.7m、厚さ1mもある。土塁は北半と南半では高さが異っており、南半の低い所は高さ1.7m程の平坦面になっている。

S A 3382 土塁S A 3381の南端から東に延びる土塁で、幅は1.5m、長さは現存長で約10mを測る。一乗谷内で、道路と屋敷の境界や、屋敷と屋敷の境界に設けられてきた土塁と同じものである。この土塁が、第35次調査で発掘された町屋地区と、今回の下城戸地区とを区画している。

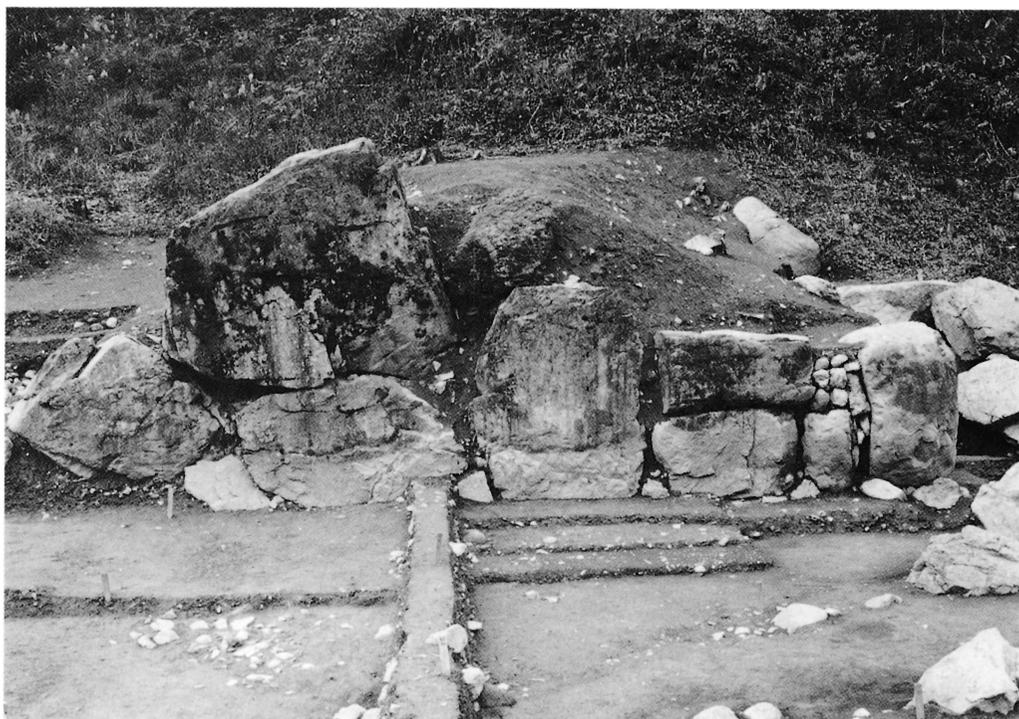
石垣S V 3390 (東から)

土塁南寄りに入れたトレンチの知見では、小児頭大の石がびっしり埋っており、これらの石が石垣S V 3390の裏込め（S V 3389側は崩れた石垣のすき間からはこうした石は認められなかった。）と土塁の基礎を兼ねているのであろう。

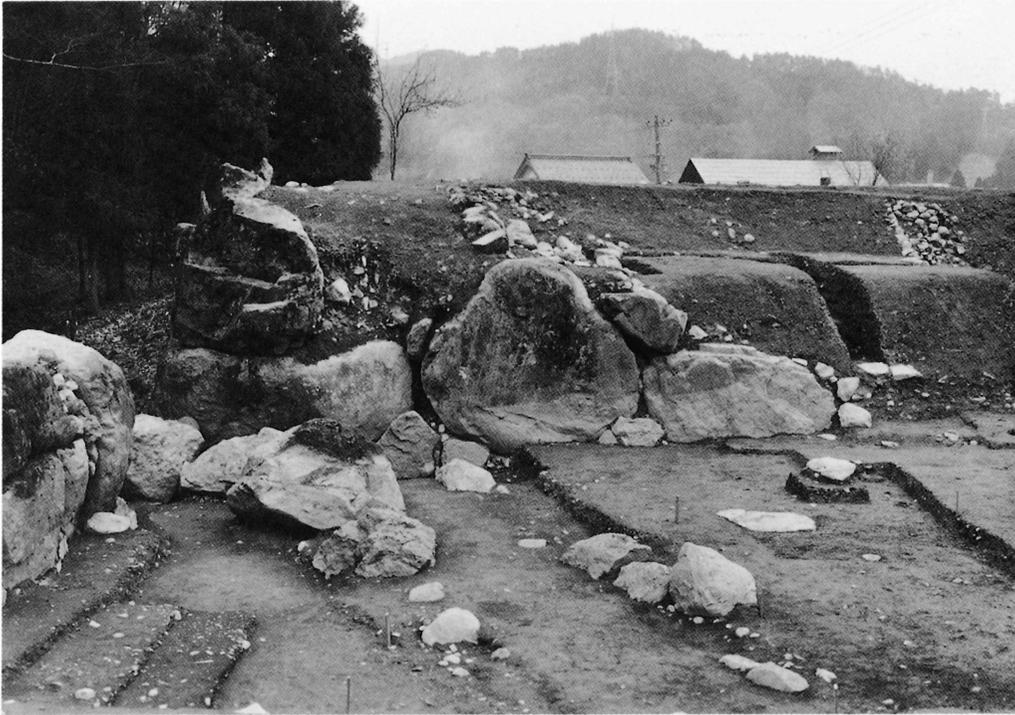
土塁S A 3380・石垣S V 3388 (南から)

S A 3380 土塁の規模は基底部分で、長さ約33m、幅は西側の広い所で約19m、東側では約12mある。上端部では長さ30m、西側では幅14m、東側で幅6mを測る。高さは、下城戸外側に対しては4.5m、内側に対しては4mある。なお西側は土地所有の関係から、北側は整備の都合から発掘調査を行わなかった。当時、西側と山裾との間が下城戸口に通じる道路になっていたため、幅19mと広く、かなり崩壊しているが巨石を使用していた痕跡が残っている。土塁内側の西よりの部分は、土塁が2段になっている。1段目は高さ2.5mあり、平坦面は幅4m、長さ9mある。2段目に登っていく部分は、一部石垣状S X 3391になっている。この1段目の部分も巨石を使用した石垣S V 3388になっている。この石垣も上半分は崩れているが、基礎になる石は原位置を保っている。コーナにある石は特に大きく、長さ4m、高さ2m、厚さ1.5m程もある。東隣にある石も三角形だが、高さ3m、幅3m、厚さ1.2mを測る。この石の頂上は上に石垣を積み上げるために鑿で水平に削ってあり、その跡がよく残っている。下城戸の石垣を築くのにこの技法がよく用いられたらしく、崩落した巨石にも鑿跡が認められる。なお石垣に使用している巨石は、安山岩系ですぐ西側の山に存在する。

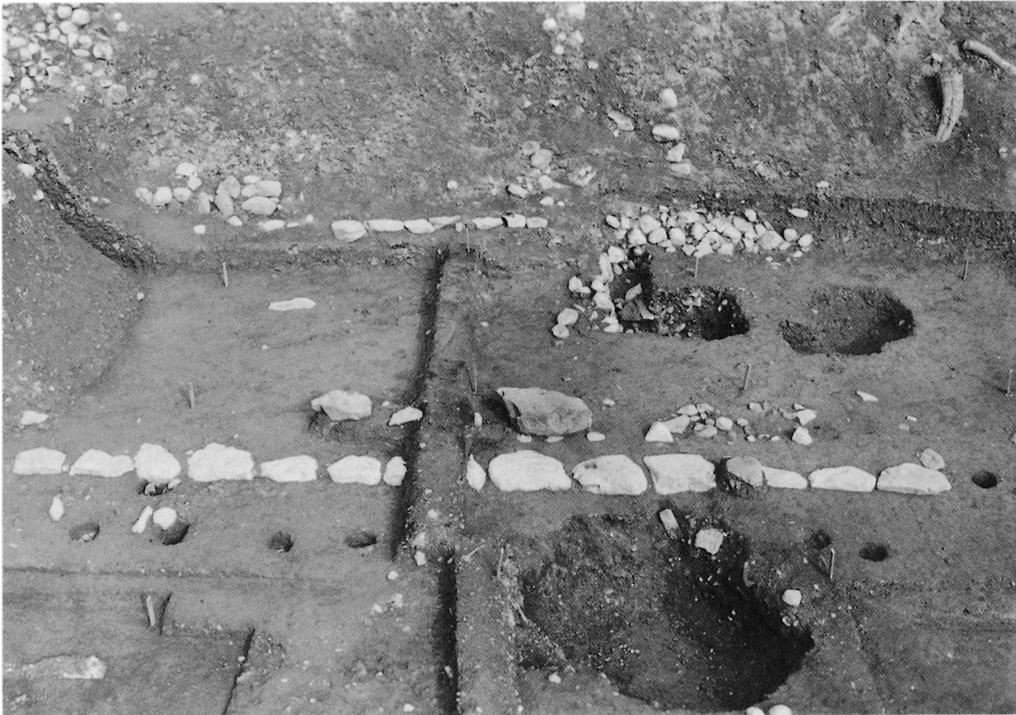
礎石建物S B 3384 (南から)

S B 3384・3385 土塁S A 3380の南裾に位置する東西方向の礎石建物で、東西9m、北側は礎石が存在しないが、土塁の裾までと推定されるから南北5m程の規模だったろう。S B 3385は礎石が2個しかなく、土層からS B 3384と同一建物の可能性がある。

土塁 S A 3380 の前面には濠 S D 1409 を掘り、土塁と山裾の狭所に道路を走らせ、その部分の土塁の幅を広くし、石垣を築き、さらに山側から突出した土塁 S A 3381 によって道路を屈折させるなど防禦を固くしている。城戸の内側は基本的には空地になっていたと推定され、3本の土塁によって柵形を形成していた。土塁裾にある礎石建物 S B 3384 は、おそらく警備の武士が詰める番小屋のようなものであろう。

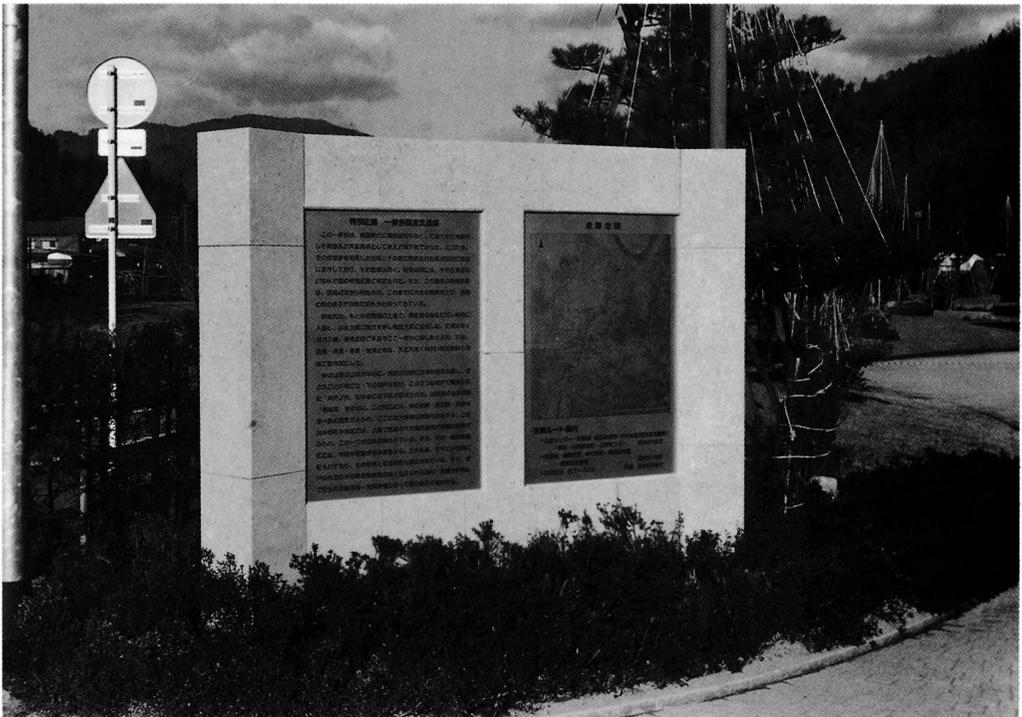
大型立置説明板

大型立置説明板 公園センターに設置した遺跡全体の説明・案内板である。建物等の存在する周囲の環境を考慮し、立置形式とした。地上高2.1m、正面幅2.62m、奥行0.45mである。井戸枠や石仏等この遺跡で多量に使用されている笏谷石（凝灰岩）を主材料とし、これに0.6m×0.8mのアルフォート板4枚を組み合わせた説明文と案内図を取り付けた。石の壁を立ち上げ、安定感を与えるよう両端を少し前へ折り曲げたデザインとした。

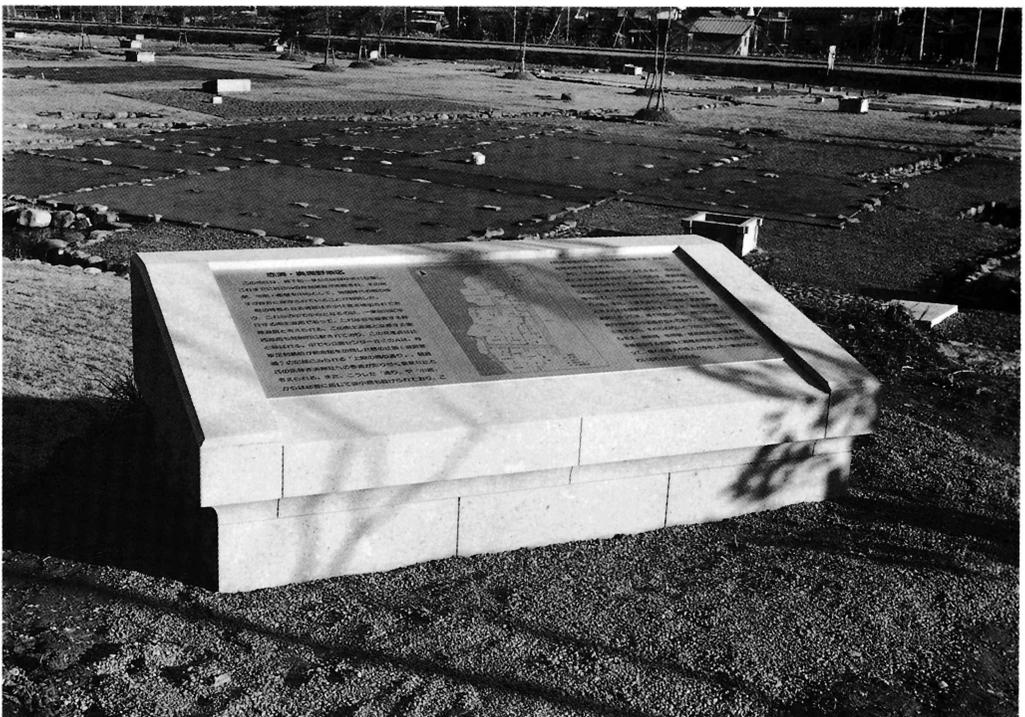
平置説明板

平置説明板 ほぼ全容が明らかとなった赤瀨・奥間野地区の説明板である。この地区全体を見わたせる山裾の少し高台に設置した。遺跡内の景観に留意し、地上にあまり高く立ち上らないよう平置形式とした。地上高0.72m、正面幅2.26m、奥行1.22mである。主材料は、立置同様笏谷石である。これにアルフォート板3枚を用いた説明文と模式図を取り付けた。見やすくするため前面に少し傾斜をつけたテーブル状のデザインとした。

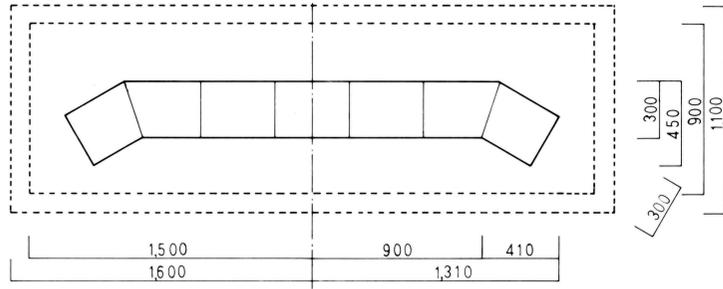
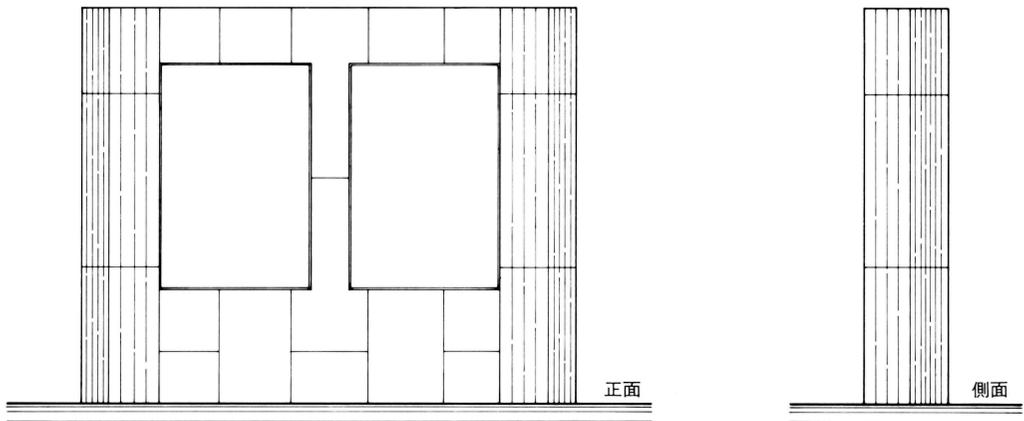
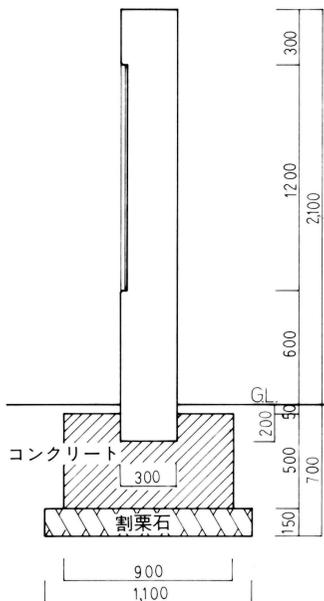
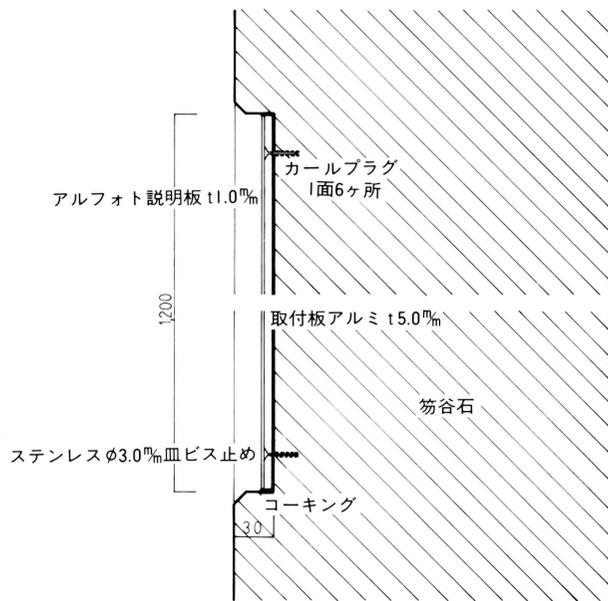
第11図

説明板作成設置工

平面 (1/40)

立面 (1/40)

断面 (1/40)

断面詳細 (1/6)

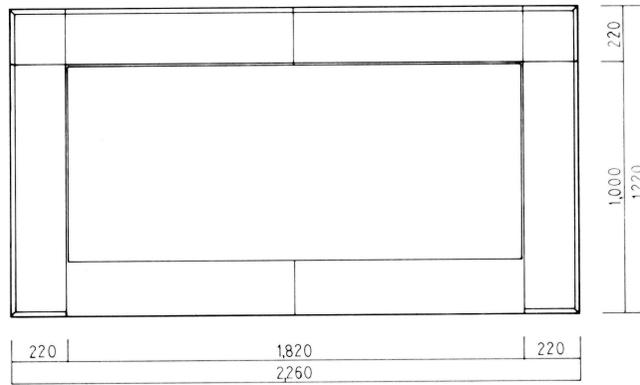
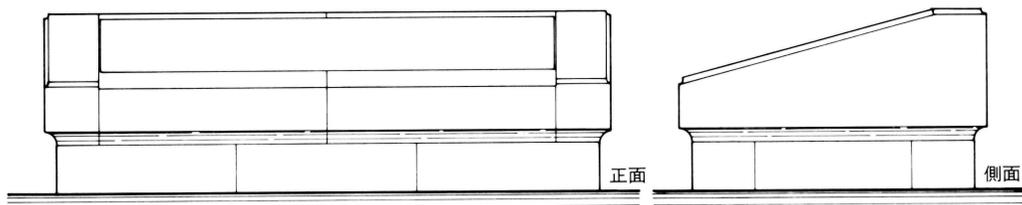
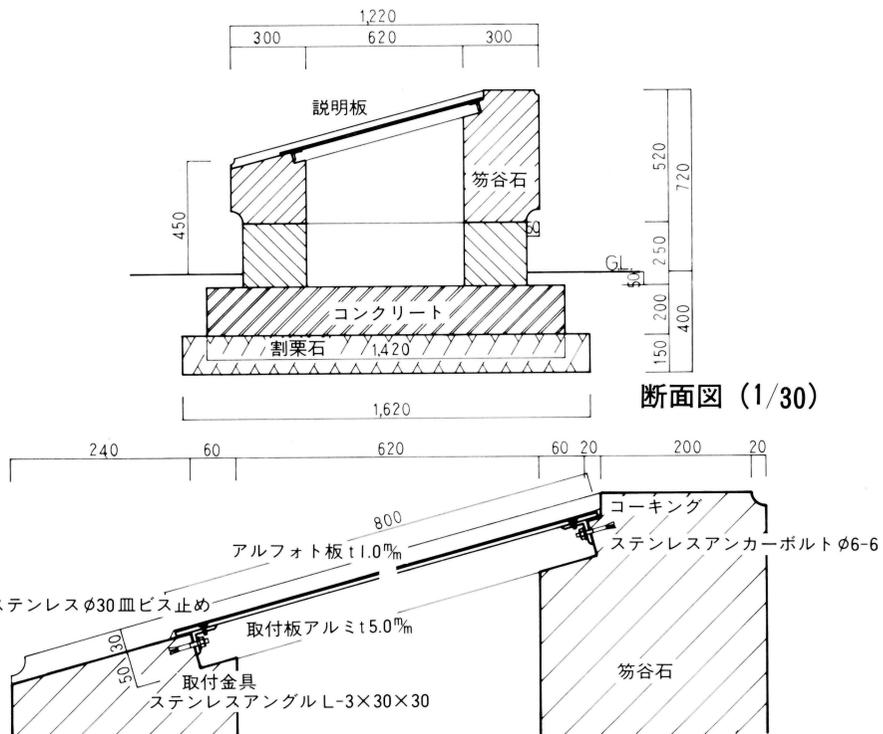
第12図

説明板作成設置工

平面図 (1/30)

立面図 (1/30)

断面図 (1/30)
