# 一乘谷朝倉氏遺跡

1. 本書は、福井県立一乗谷朝倉氏遺跡資料館が平成4年度に実施した国庫補助事業の発掘調査の概要報告である。
2. 平成4年度は、発掘調査中期10ヶ年計画の6年目にあたり、本書には第77・78次調査（川合殿地係）並びに現状変更に申請に伴う事前調査1件（79次調査、火葬場参道砂利敷工事）の概要を収録した。
3. 遺構平面図作製にあたっては国土座標系Ⅵを基に朝倉氏遺跡内に設置した基準点によった。
4. 本書作製にあたっては、館長藤原武二の指導のもとに館員全員が討議検討を行ない、岩田隆が編集を担当した。執筆分担については文末に名を記して文責とした。

平成4年度発掘調査環境整備事業概要(24)

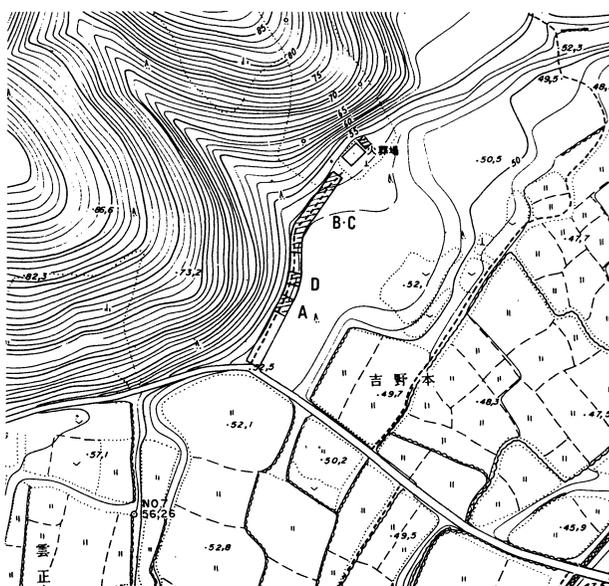
第6図 第79次調査地トレンチ設定図

調査地は城戸ノ内町字法満寺33-66で、八地谷の入口北側に位置する。平成4年5月6日より発掘調査を開始し、5月11日には遺構の検出作業を終了した。続行して全体の遺構写真撮影、実測を行い、全ての作業は15日に終了した。調査は第77次の調査と並行するかたちで実施された。そして先ず、工事対象地に対して幅3m、長3～4mのトレンチA、B、C、Dを一定の間隔に設定し、遺構が検出された場合は、逐求トレンチを拡張しながら、遺構の広がりを見ていくこととした(挿図4)。

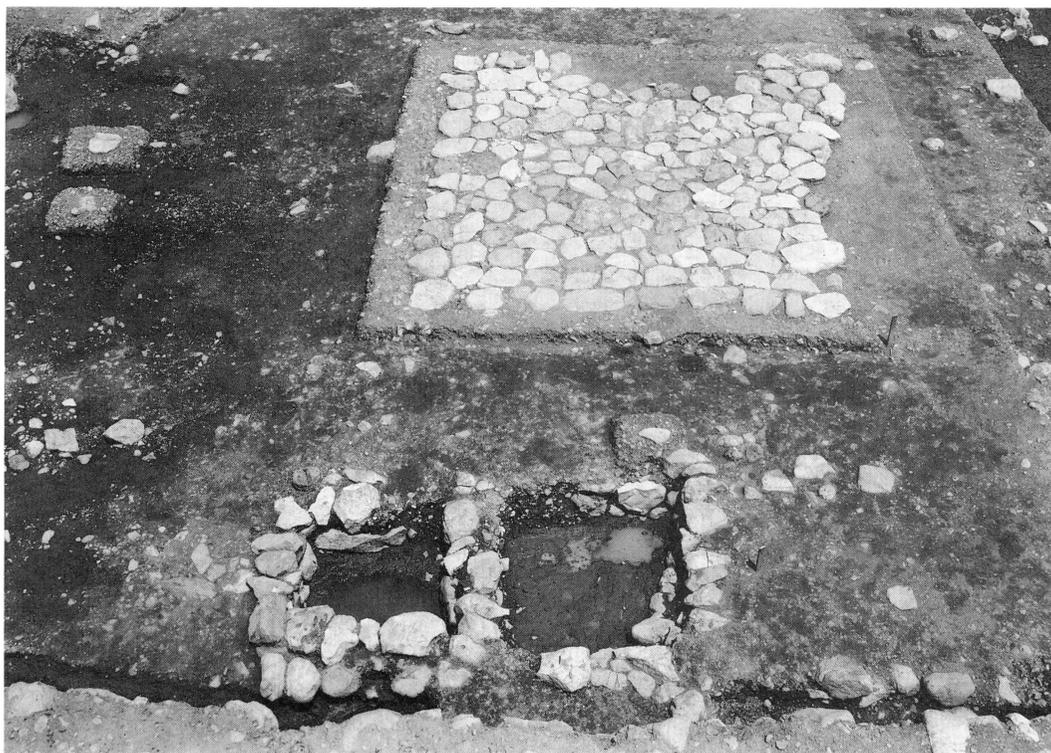
S F 4135・4136 S B 4129 (南から)

**SB4129** 屋敷南西隅に位置する石敷建物で、東西4.2m、南北4.2mの方形建物である。北側と東側の石敷が一部失われているがほぼ完全に残存している。四周の石の内側の面が揃っている。使用されている石は、そのほとんどが河原石である。これに類する建物としては、第25次調査のS B 903・第68次調査のS B 3840などがある。これらの建物を倉庫と考えている。

**SF4135・4136** 屋敷の南西隅に位置する石積遺構で、2基並んでいるが、SF4135の西壁を取り込む形でSF4136が造られている。規模は、SF4135が1.4m×1.3m、深さ0.4m、SF4136がやや小さく1.0m×1.0m、深さ0.4mである。

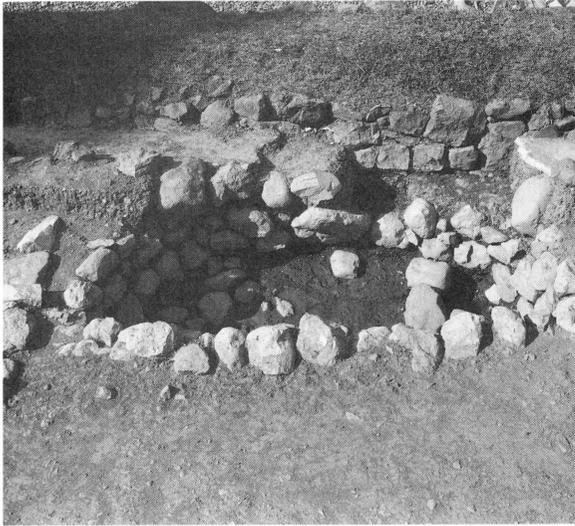
石積遺構 S F 4132 S X 4147

**SF3328・3329** 北の土塀基礎S A 3310に沿って並ぶ石積遺構で、北面の石積みは土塀基礎を共有している。SF3328が2m×1.8mに深さ1.0m、SF3329が少し小さく1.2m×1.5mに深さ1.0mを測る。石積遺構SF4132は同じくS A 3310に沿っているが、S A 3310の側溝S D 3332の下層から発掘された。さらにSF3329の底にSX4147がある。井戸のように見えるが見えている石だけで積み重なってはいない。

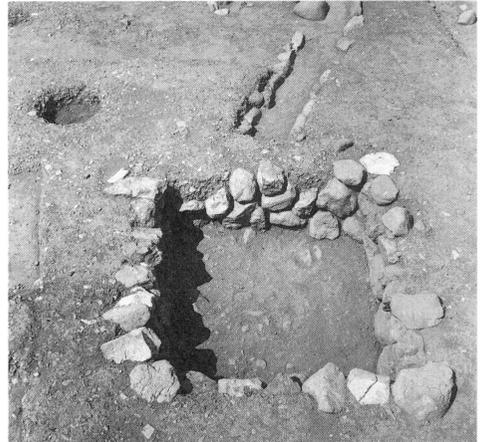
石積遺構 S F 4133

**SF4133** 屋敷のほぼ中央に位置する石積遺構で、規模は1.2m×1.2m、深さ0.5mと比較的浅い。中は粘土質の山土が詰まっていた。
