昭和58年度

上野廃寺発掘調査概報

和歌山市上野所在

和歌山県教育委員会

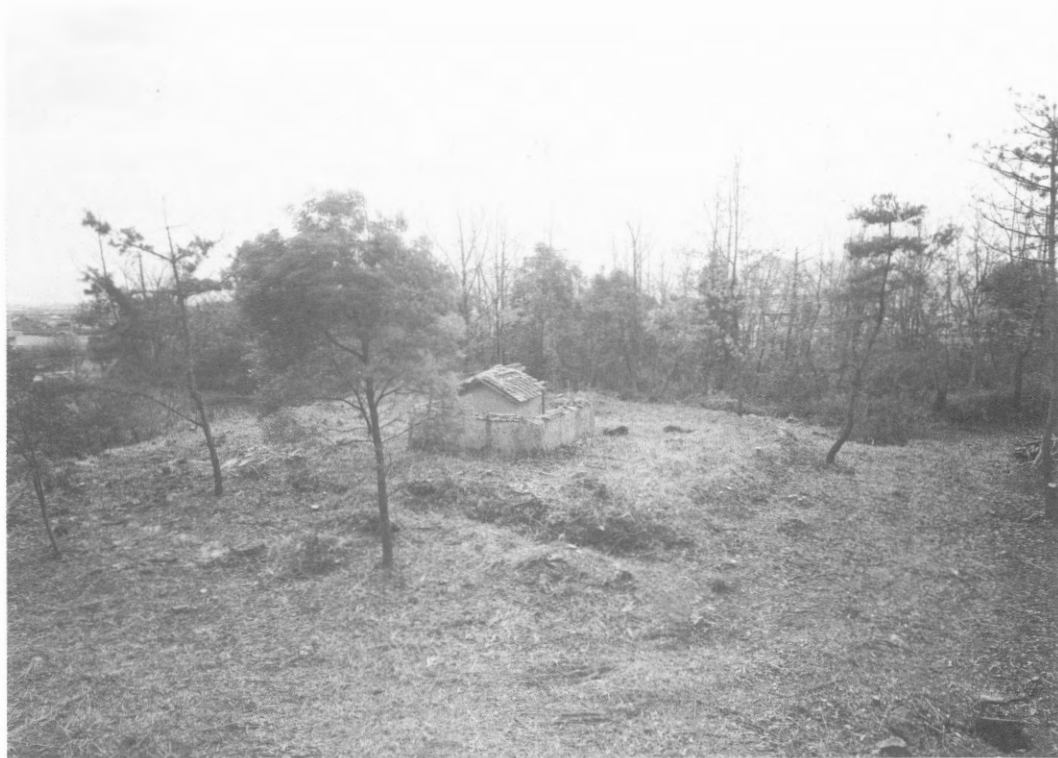
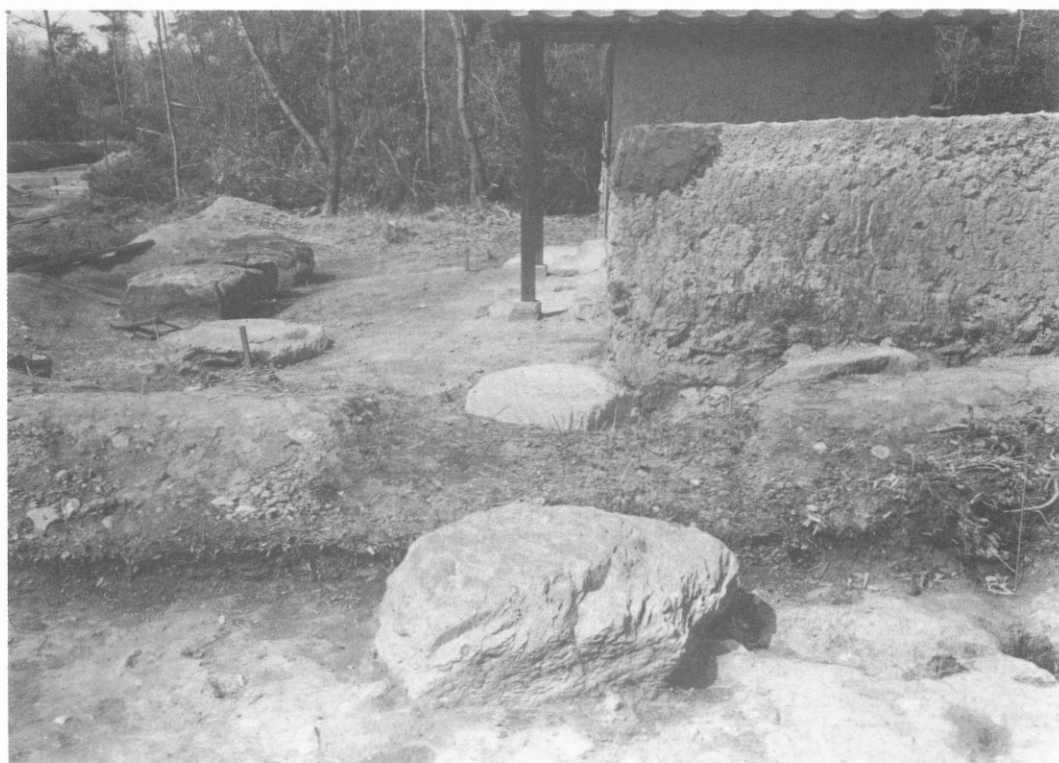
桁行五間、梁行四間で、基壇上に遺存する礎石間隔は身舎柱間約245cm、庇部柱間(梁方向)約257cmを計るが、後者には検討の余地がある。礎石は紀の川南岸に産する蛇文岩を用い、直径約80cm、高さ約5cmの柱座をもつ。基壇は東西約19m、南北約16.1mを計り、基壇縁化粧は東辺にのみ遺存する。礫を多用しているが瓦積基壇とみられる。基壇高は平均約1.5mを計る。

1. 発掘前

2. 礎石列

金堂 (図版第2・3)

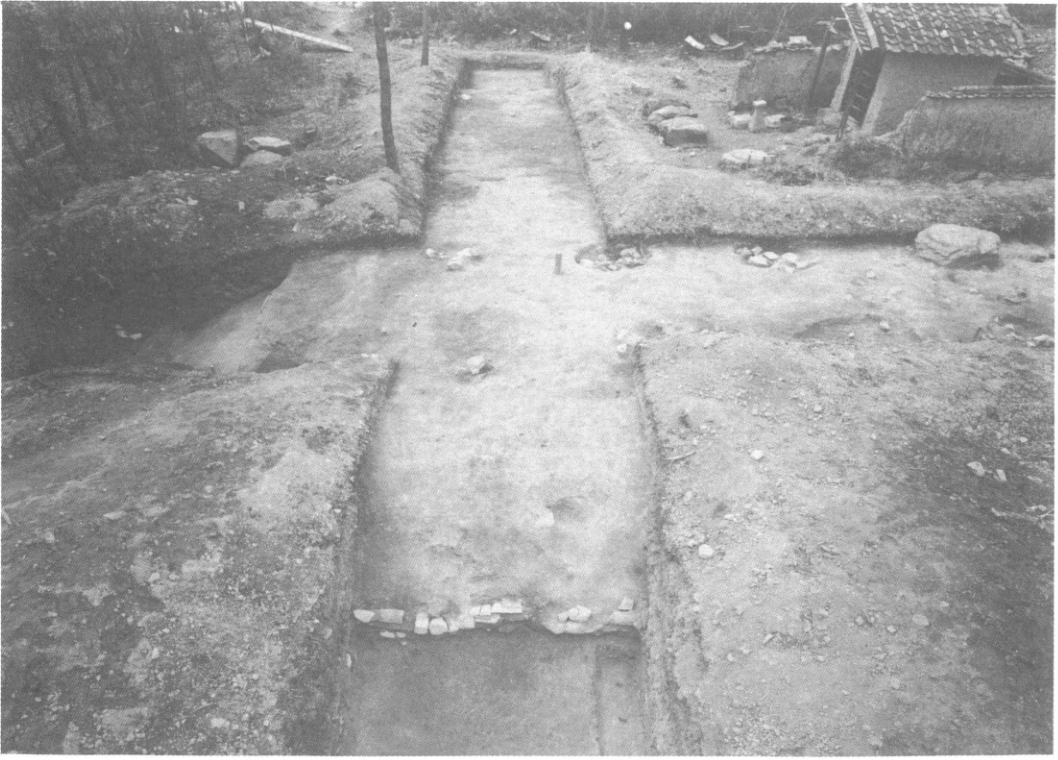
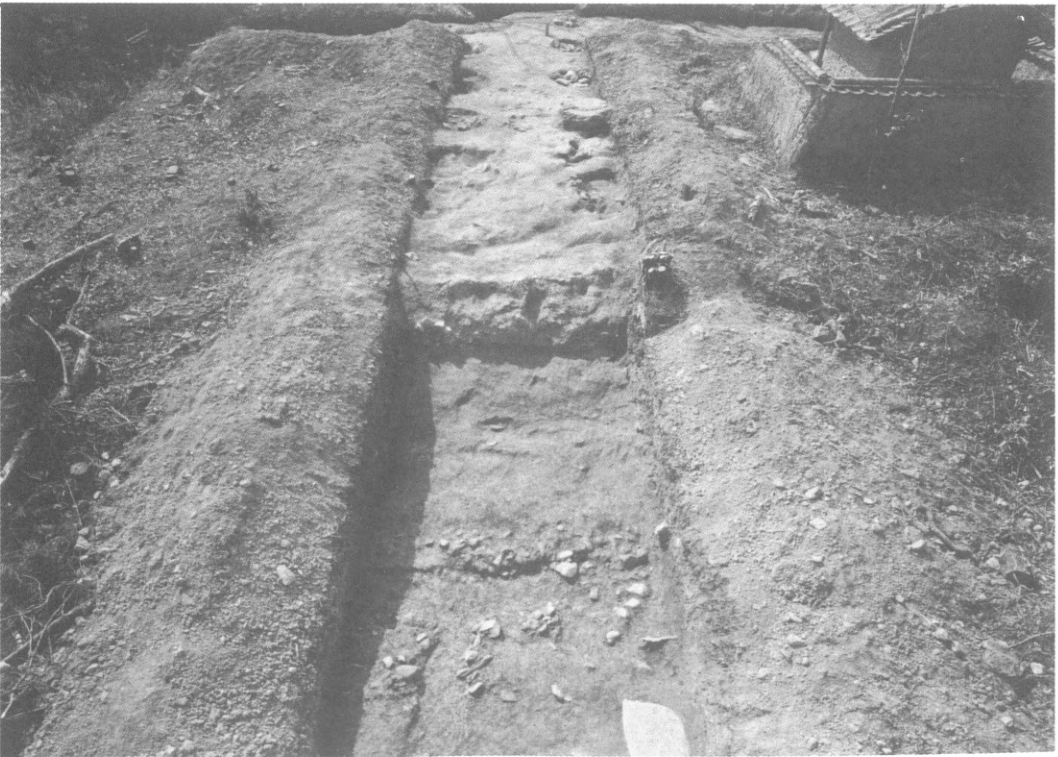
1. 基壇東辺

2. 基壇北辺

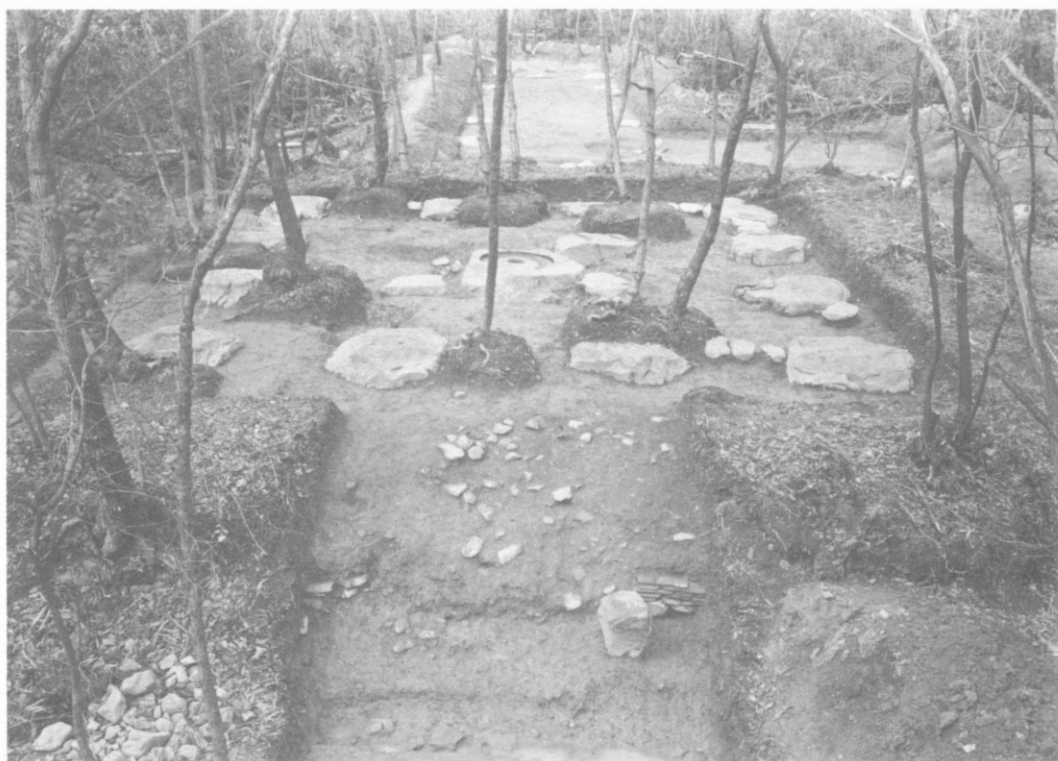
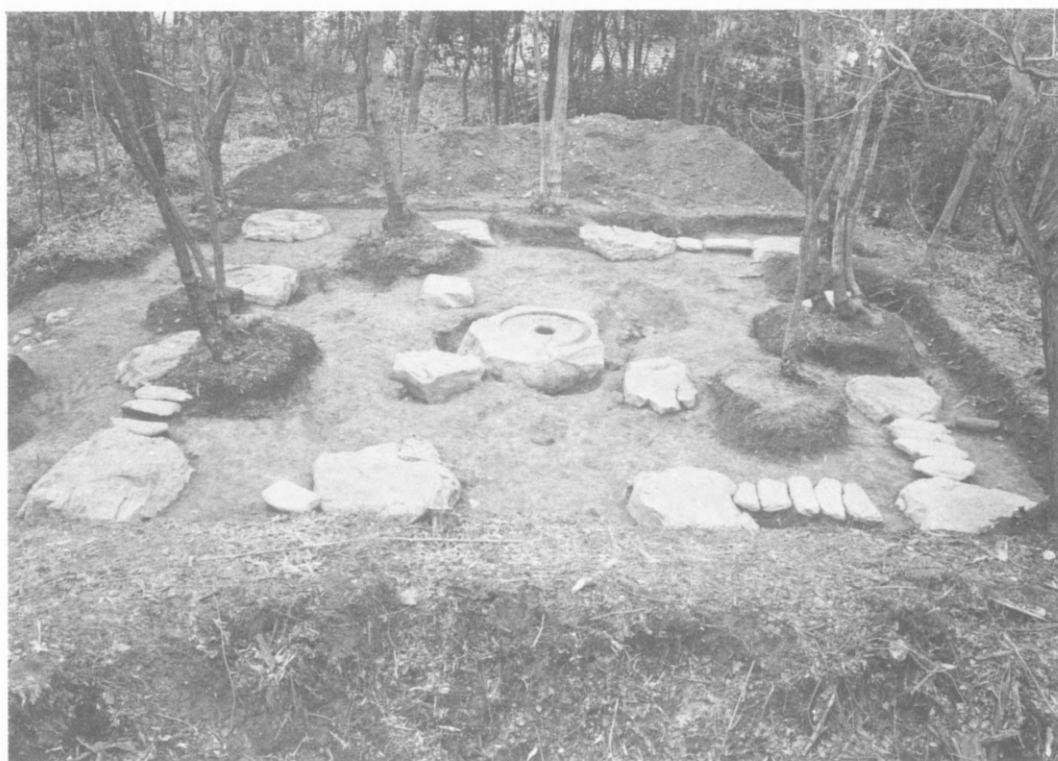
四天柱の礎石一基を損っているが、心礎、側柱礎石全てが遺存する。四天柱礎一基に蛇文岩を用いているが、心礎ほか全ては砂岩を用いる。心礎には直径約90cmの柄穴を穿ち、中心に、直径21cm、深さ21cmの舍利孔を穿つ。柄穴からは水抜きの小溝を刻む。側柱間には地覆の基礎として結晶片岩板石を用いたのべ石が遺存する。基壇は一辺約12mとみられ、東辺は、基壇縁最下段に礫を用いた瓦積が遺存し、階段の耳石と瓦積の施されていない間隔から幅約2.3mの階段をもつ。基段高は約1.2mを計る。

1. 基壇東辺階段部(後方は講堂址)

2. 細部(北より)

西塔 (図版第4)

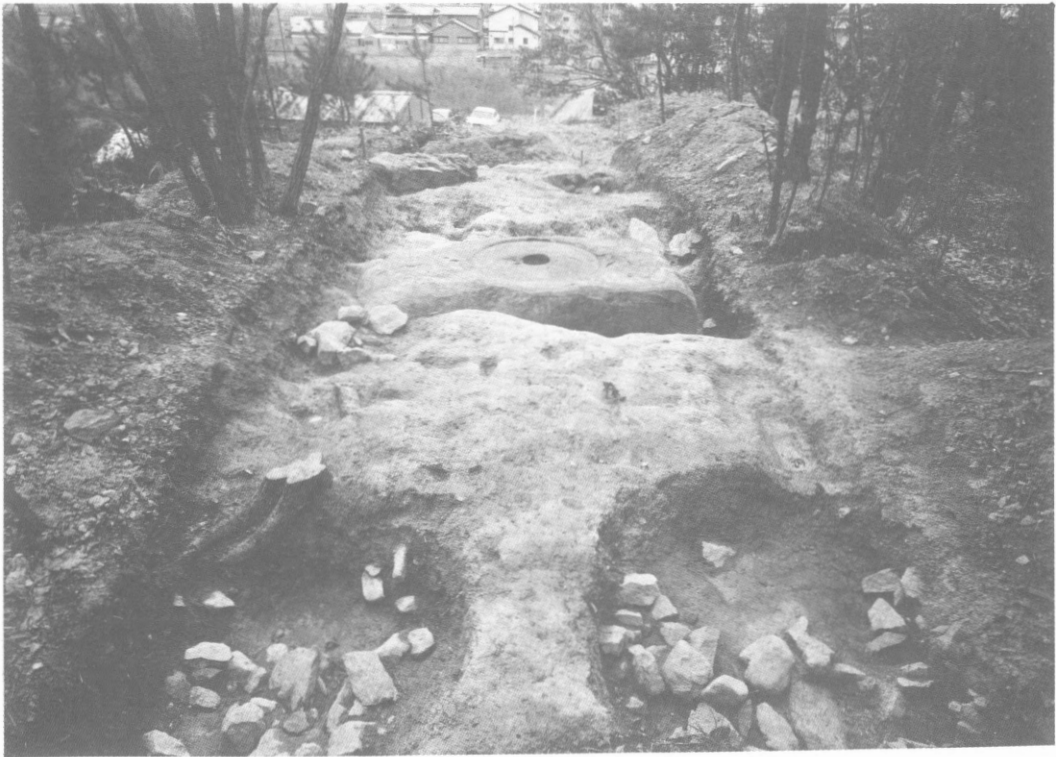
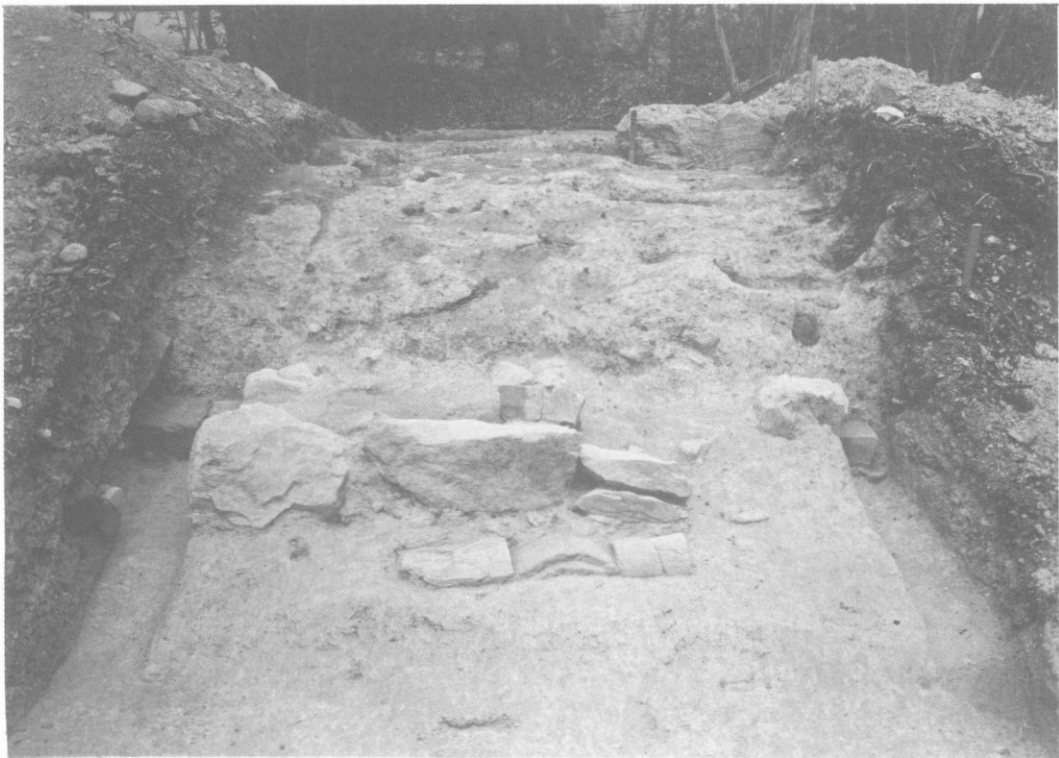
心礎、側柱礎石二基が遺存するのみである。西塔と同じく210cm等間の塔とみられる。砂岩を用いた心礎は西塔と同じく直径約90cmの柄穴を穿ち、中心に西塔と同規模の舍利孔を穿つ。基壇は一辺約12m強(但し、心礎から基壇南面まで約6.3m)とみられ、南面に幅約2.2mを計る乱石積の

階段をもつ。基壇化粧は埴積で、高さ約1.4 mを計る。

1. 心礎の遺存状況と側柱礎石抜き取り穴

2. 基壇南辺階段部

東塔 (図版第5)

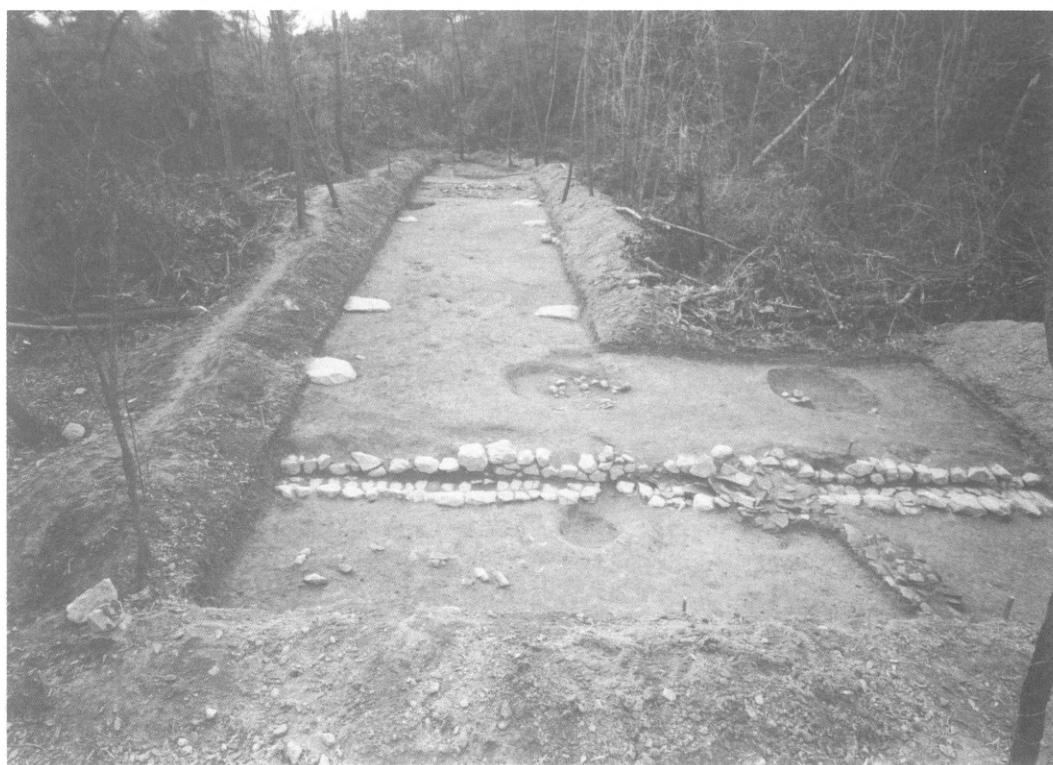
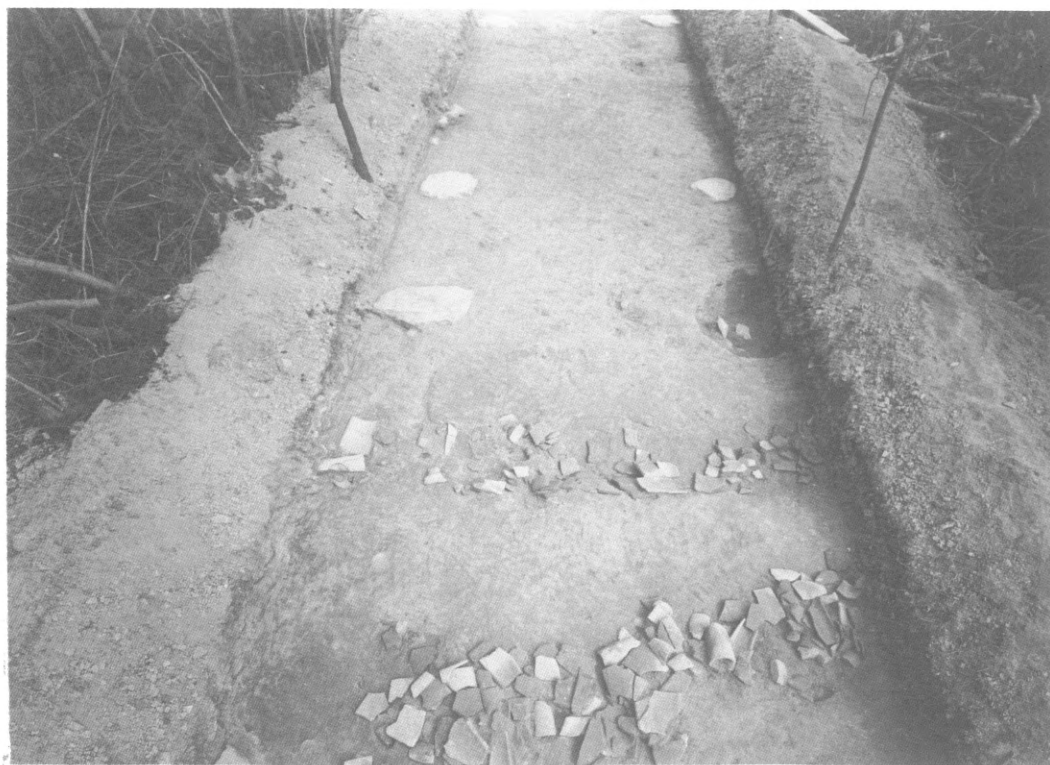
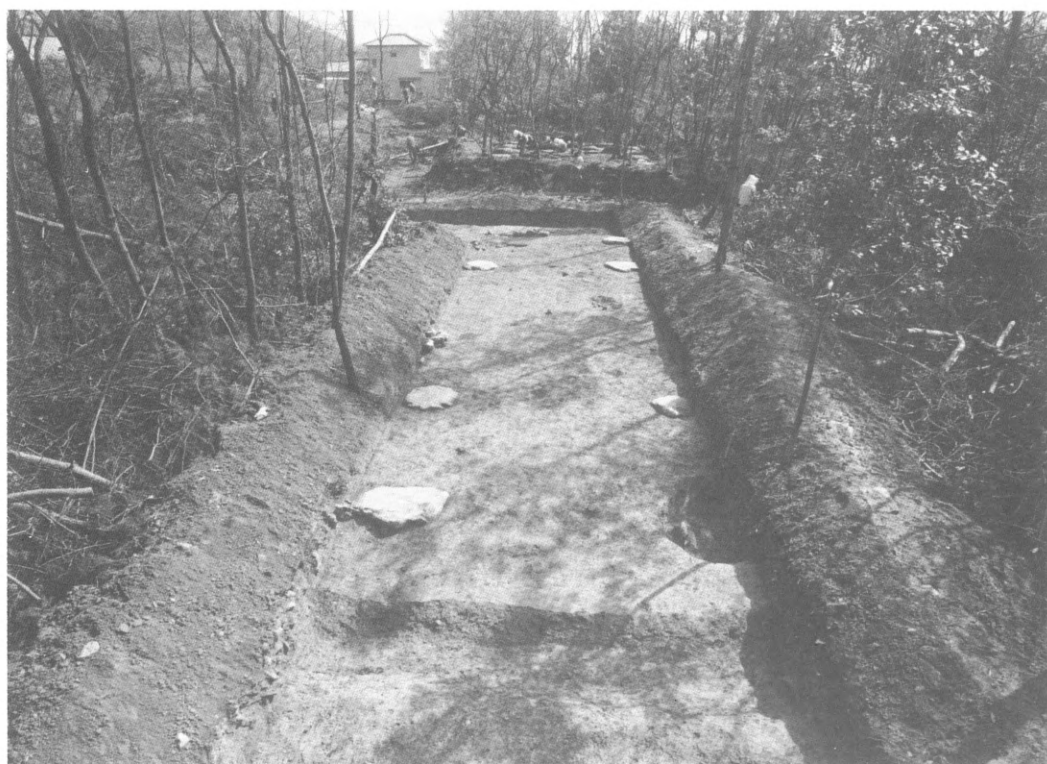
西塔の西方に位置し、七間四間の東面する建物である。確認された礎石あるいは礎石抜き取り穴から梁方向では幅約 8 m の身舎部に約 3 m の底部がつく。桁行 7 間の隅柱間は約 25.6 m を計測し、中央間は身舎梁間の 2 分の 1 の約 4 m とみられるが、他は現在のところ不明である。高さ約 60 cm を計る基壇は東正面部では乱石積で外側に幅 40 cm の雨落溝をもつが、西面部では基壇縁化粧はみられない。雨落溝は北東隅部で素掘り溝となり北へのび、問題点を孕んでいる。

1. 基壇東辺

2. 基壇北東部

1. 基壇西面(瓦落状況)

2. 同上(向方は西塔址)

講 堂（図版第6・7）

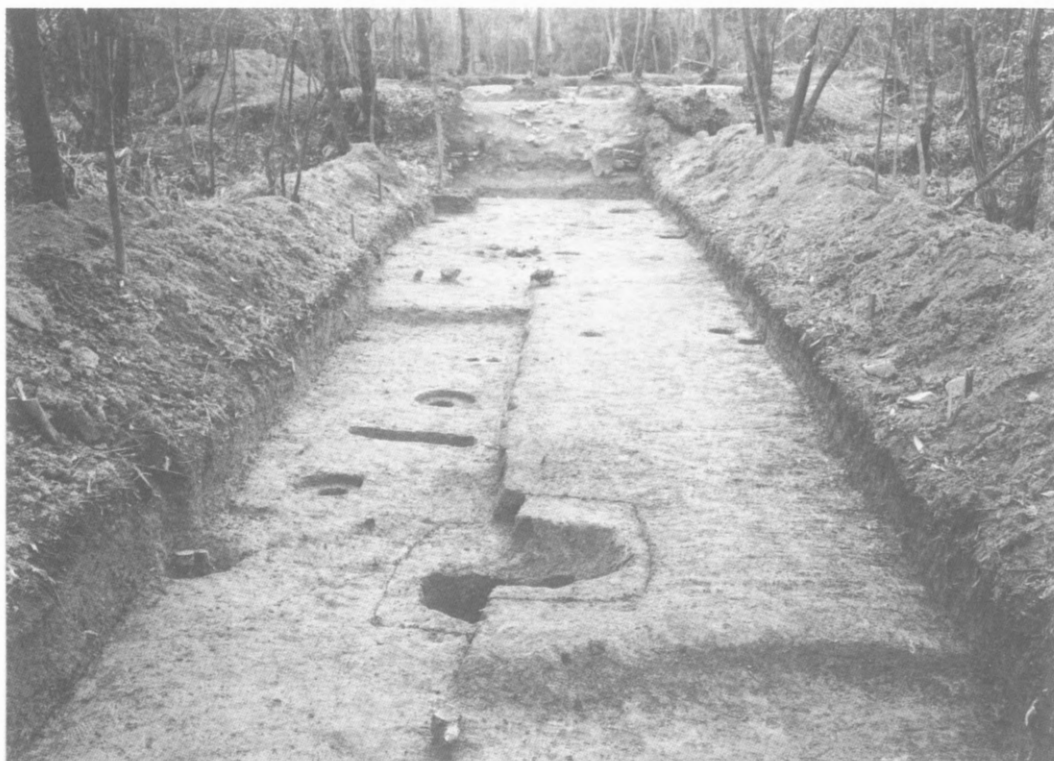
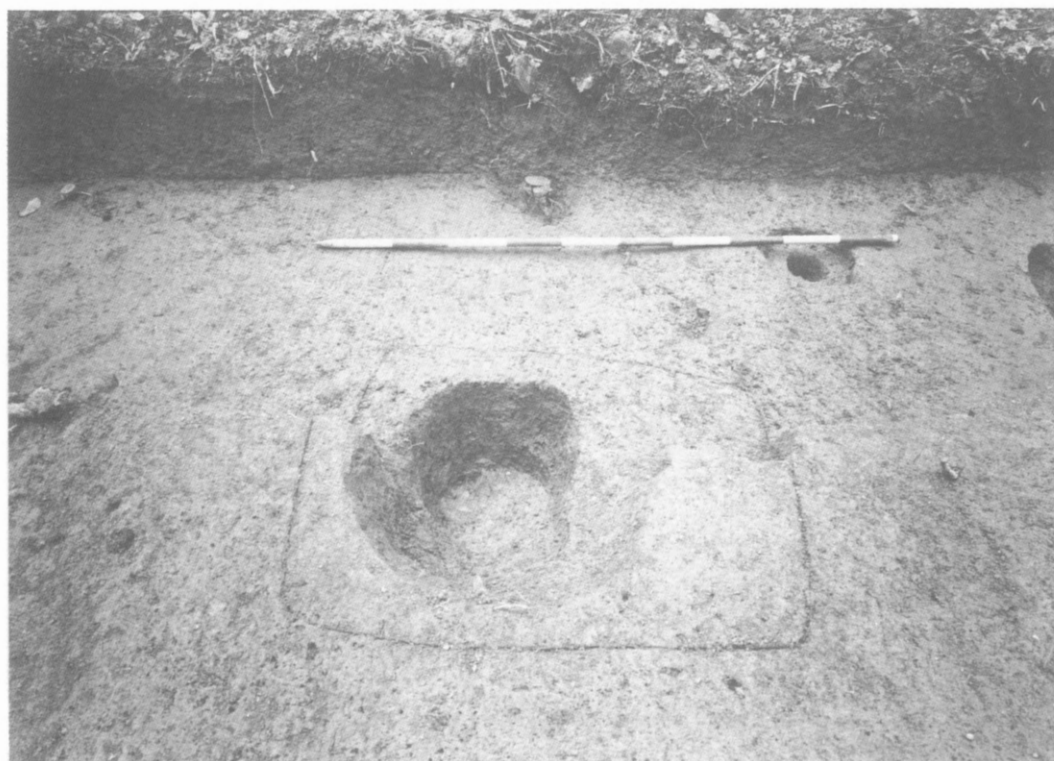
金堂正面で、かつ東西両塔の midpoint で検出した大型の掘立柱遺構は、掘り方一辺約 1.25 m、柱痕径約 37 cm を計る。位置的にも掘立柱建物としては、掘り方、柱痕の規模が大き過ぎるうえに、掘立柱建物が建つ場所でもない所から木製灯籠の可能性が大である。なお、同様の遺構が佐野廃寺（伊都郡かつらぎ町）金堂正面でも確認されている。^{註②}

1. 位置(後方は西塔基壇正面)

2. 細部

その他の遺構（図版第8）

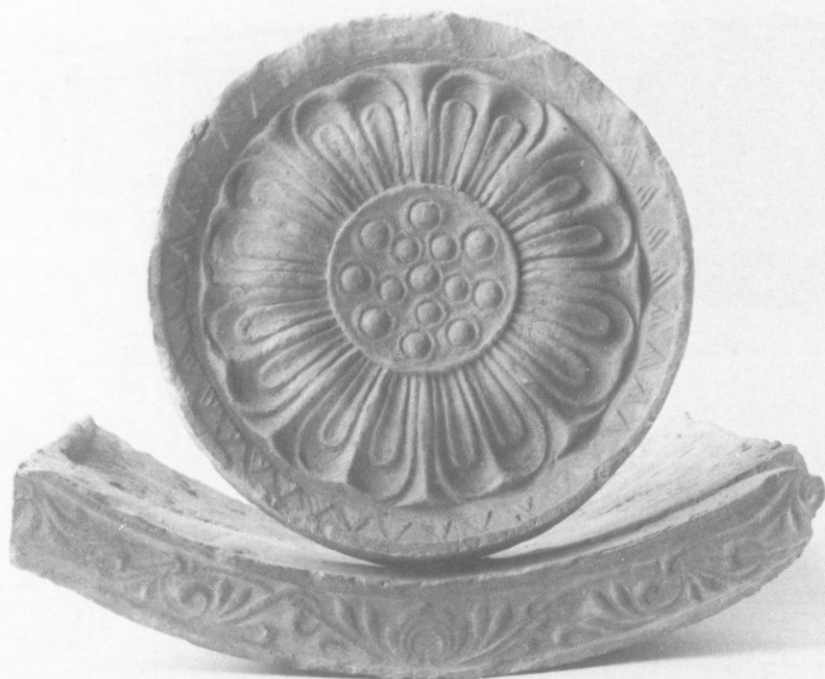
1

圧倒的多数を占める凹弁の子葉をもつ複弁八葉蓮華文軒丸瓦Aは、斜行三角縁に三条の沈線を施した面違鋸歯文をもち、中房は圏線であらわした座をもつ珠文が1・5・8と配されている。瓦当径は18cm前後で行基葺の丸瓦部をもち全長約45cmを計る。(図版第9-1・第10-1)

軒丸瓦Aと組合せになる軒平瓦A-1は均正忍冬唐草文を配す。中心飾から左右へのびる唐草文はそれぞれ結節を1か所あらわし2回反転するが、その両端は瓦幅(約29cm)の規制のためか、殆どがカットされている(図版第9-1・第10-2)。この他に結節が2か所にあらわされ、やや大振りの軒平瓦A-2が2点確点できた(図版第10-3)。

1. 軒瓦組合せ A 2. 同 B 3. 隅木蓋瓦片 4. 塑像片
