令和6年度(2024年度)  
第1回 鞠智城講座

「古代山城の城門構造 - 九州を中心に - 」

「堀切門の構造と築造技術」

**鞠智城の城門構造技術を考える2**

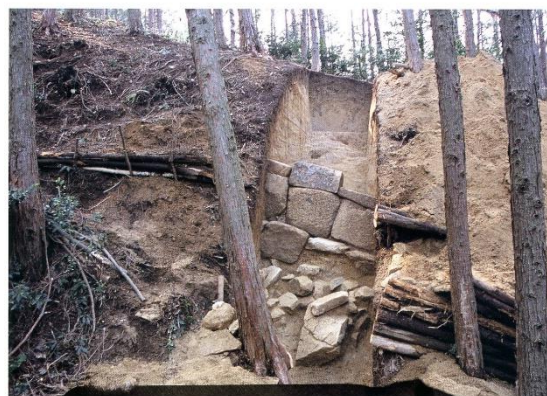
阿志岐山城の基底部列石

文献に記載のない諸城（神籠石式系山城）のうち、筑前が4ヶ所と多いのは、やはり筑前地域に防衛すべき拠点が置かれていたことを意味する。筑後・肥前・豊前は各2ヶ所、それ以外の地域に関しても1～2ヶ所の割合で設置される。九州北部の諸城は、すべてが大型の石材を整美に加工した、切石による列石線を伴っていることが大きな特徴で、対して瀬戸内海沿岸の諸城は割石・野面石材による。この点では瀬戸内海沿岸の諸城は、大野城・基肄城・金田城・鞠智城など文献に記載のある城と近い関係にあると言える。

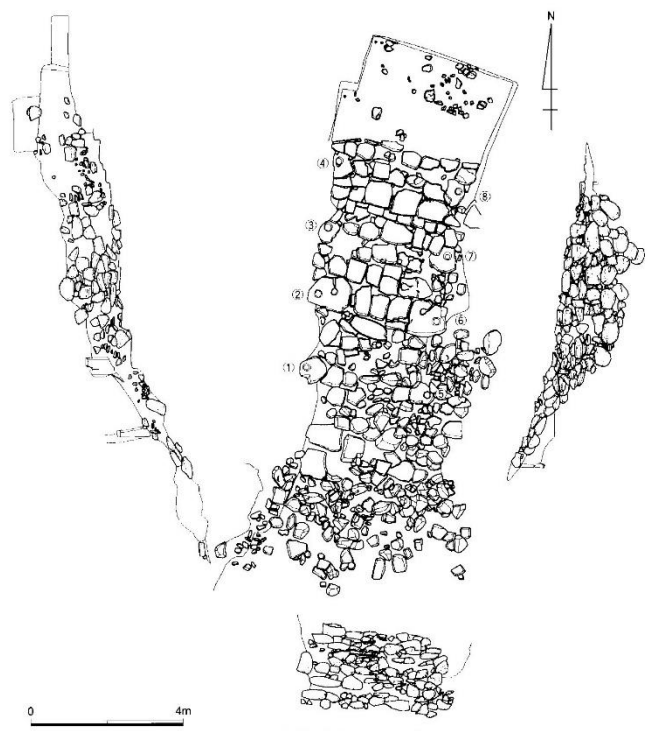
金田城南門

南門の発掘調査では、間口1間、奥行3間の礎石建物跡が見つかった。城外側から2つ目の柱列に扉の軸摺穴がある。側壁には石積みが行われ、床面はすべて石敷である。門の外側から門道部分にかけて階段が構築される点が大きな特徴である。二ノ城戸門では間口1間、奥行2間の礎石建物跡である。城外側の柱列に軸摺穴があり、床面は石敷を行う。

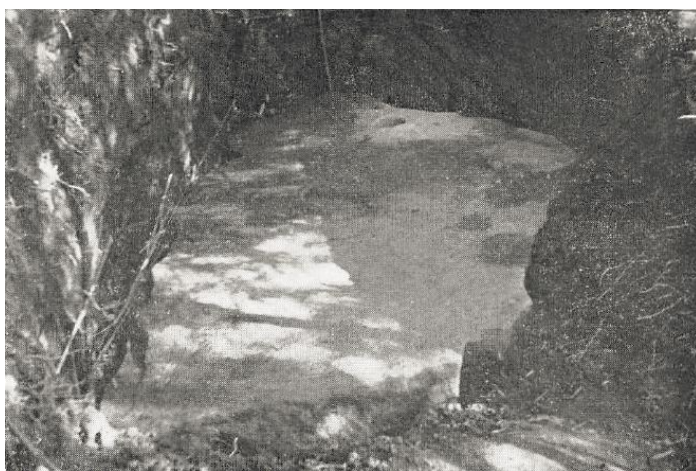
Fig 2 堀切の門礎石

門礎石は巨大な一枚石を用い、表面を削平して平滑にしている。平面形は長方形を基準とするが変形が著しい。石の長さは長軸線上で2.66m、幅はもっとも

広いところで1.84m、石の厚さ約50cm～20cmの花崗岩である。門礎石表面の長軸線上、一側に寄って直径16cm、深さ15cmのホゾ穴を穿っている。穴は底部に近づくに従って狭くなり底径10cmとなる。穴の南側が磨滅の度が強く、穴の内壁の上線から約5cm下がったところに門扉回転軸の

【門礎石】 長軸 355 cm、短軸 184 cm、厚さ 20～50 cmを測る花崗岩である。上面には明瞭な加工痕は残っていないものの、概ね平滑である。1つの石に軸摺穴が 2 つ存在するのが特徴である。両軸摺穴の心々距離は約 2.8m、門柱を受ける門礎石両端の削り込み間の距離は約 3.2m である。軸摺穴はともに、直径約 16 cm、深さ約 15cm である。軸摺穴の内壁には軸受けの機能をもつ鉄製受皿等の痕跡を示すものと思われる鉄錆が残る。また、各軸摺穴の外側、門礎石の両端には円弧状の削り込みがあり、これは門柱を受けるための削り込みと考えられる。

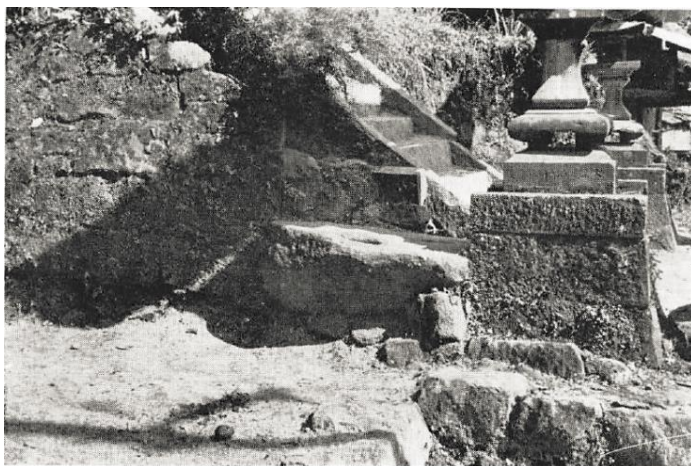
Fig 3 木野神社の門礎石

同じ堀切の木野神社石段下に礎石がもう1基ある。古老の話では50年ばかり前に堀切の門礎のあった場所からここに移転したといい、前記堀切の門礎石と一対をなすものである。これを仮に木野神社門礎石と称する。木野神社門礎石の平面形は長方形に近いが、それも多少変形している。石の全長は短軸線上で80cm、長軸の最も幅の広いところで1.04mである。石表面の北端から24cmの点を中心として直径10cm、深さ14cmのホゾ穴がある。堀切門礎石と同質の花崗岩

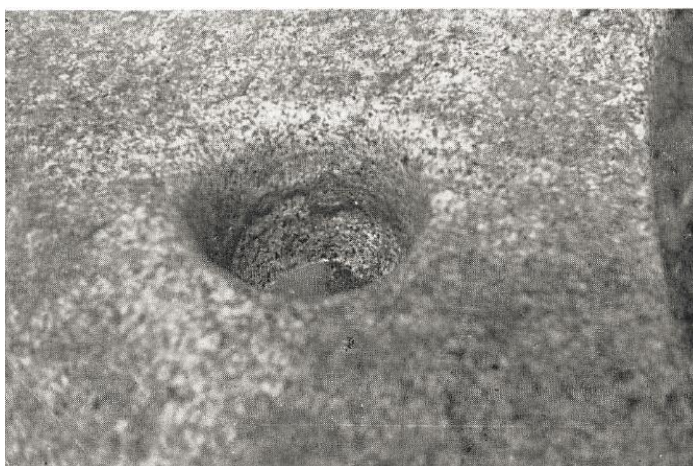
Fig 4 堀切の門礎石のホゾ穴

受皿による茶褐色の鉄錆が残存している。門礎石のホゾ穴に近い一側面約40cmにわたって緩やかな弧状に欠き取られ磨研されている。おそらく門扉を支える掘立柱を建てた跡であろう。

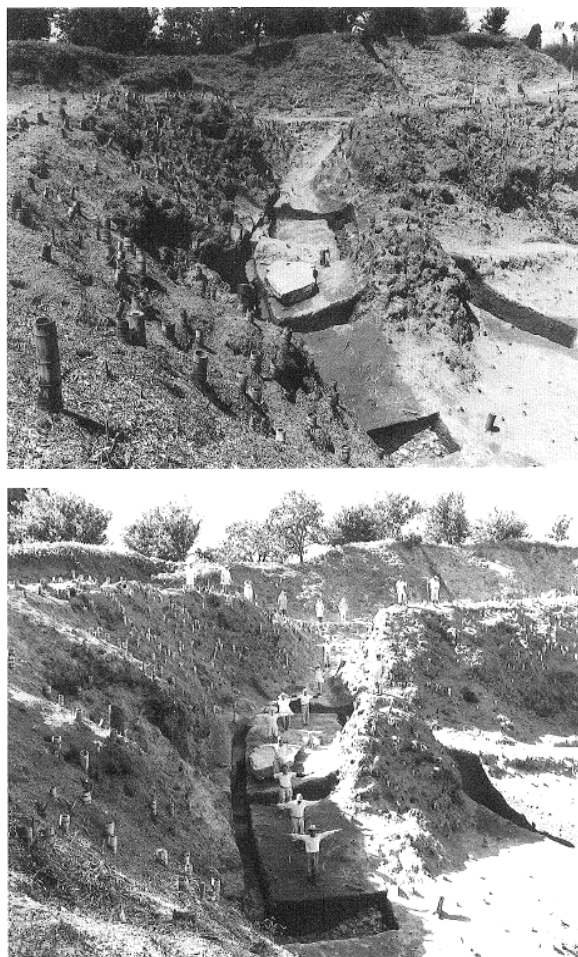
Fig 9 堀切門跡全景（第 21 次）

堀切門跡においては、門礎石のほか、門跡、側溝を伴う道路跡、岩盤削り出しの城壁を確認した。出土遺物には須恵器等があるが、遺構に伴っていない。

【門跡】 登城道の傾斜が比較的緩やかになる変化点で、門柱になると考えられる柱穴 1 基を検出した。この柱穴は、掘方は 1 辺 82 cm の方形を呈し、深さは約 96 cm、復元径約 60 cm の柱痕跡がある。埋土は、しまりの強い灰黄色粘質土で、明確な分層は認められなかった。堀切門跡において道路跡沿いで柱穴を検出したのはこの 1 基だけである。対になる柱穴が想定される箇所は大規模な攪乱を

確認された柱穴の周辺はほぼ平坦で門礎石を置くのに十分な広さがあることから、この柱穴が門跡に伴うものであり、堀切門がこの箇所が存在した可能性が高いものと考えられる。しかし、門礎石の据付穴はこれまでの調査においては確認できていない。また、柱穴の掘り込み面と下方の道路面との比高差が約 1.2m あるが、これについては、壁面が凝灰岩で形成されて

いることから、門の直前に凝灰岩削り出しの階段が付設されていた可能性が考えられる。

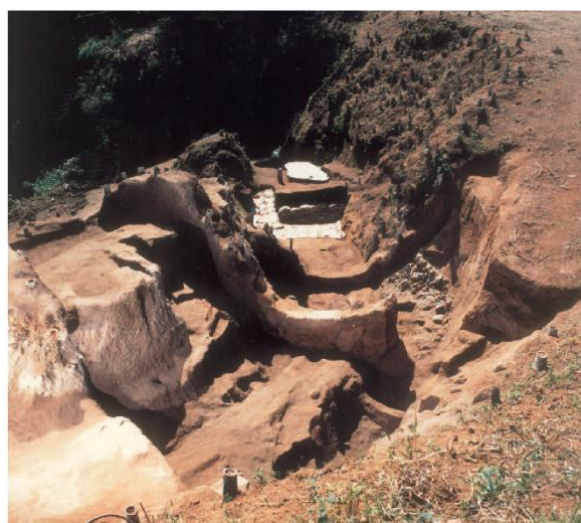
Fig 10 堀切門跡全景 (第 22 次)

**【城壁】** 城壁は、中段にテラス部を設けた 2 段構造である。城壁は、最下段から城壁中段のテラスまでは約 45° の傾斜で立ち上がり、中段のテラスからは約 40° の傾斜で最上段の平坦部へといたる。その比高差は約 12.8m を測る。この中段のテラスからは、灰土の間層を挟んだ層厚 10 cm 程度の黄褐色粘質土層を 3 層検出した。版築による盛土である。また、凝灰岩削り出しの城壁が確認され、その礫面に加工痕を確認した。

以上のことから、堀切門跡の城壁は、中段のテラス部分までは盛土により構築され、テラスより上位は岩盤削り出しにより城壁を築造したのと考えられる。
