# 史跡・横須賀城跡

復原と環境整備のための基本計画

大須賀町教育委員会

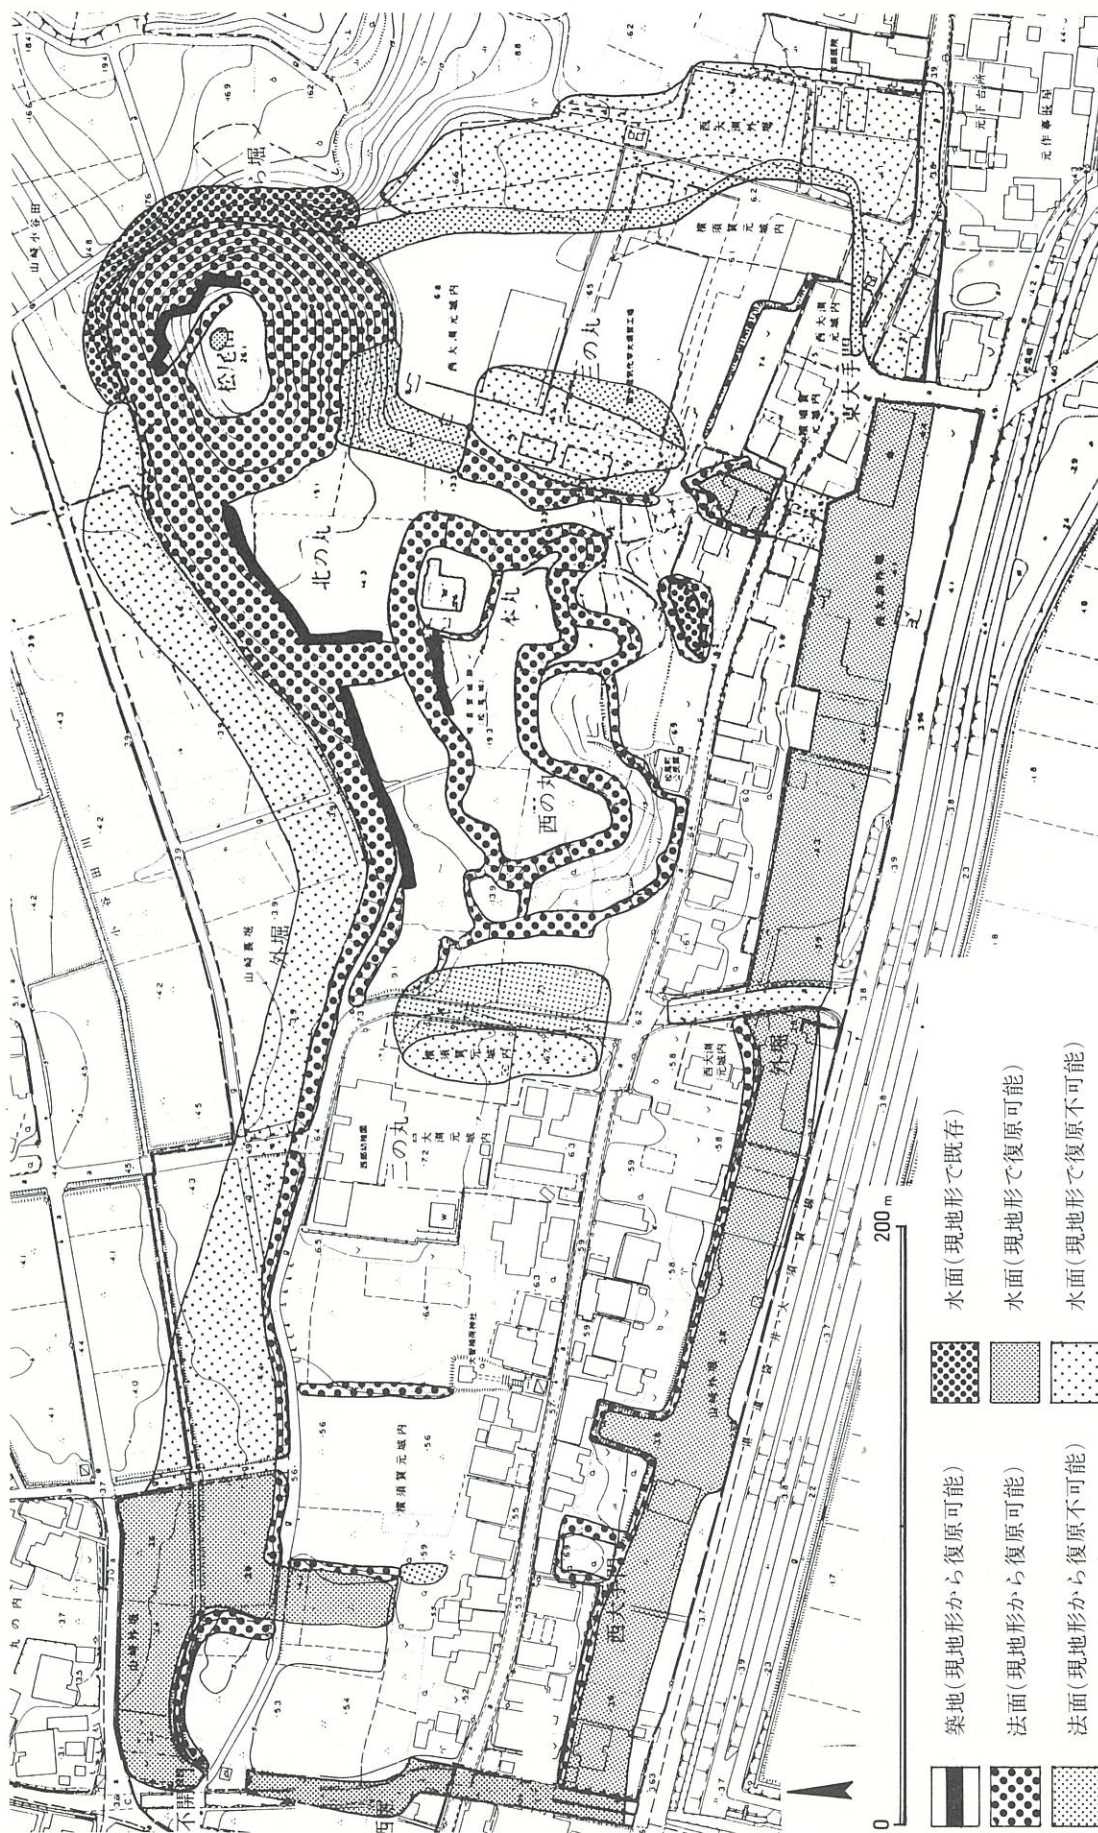
図-5 遺構遺存状況図

- 本 丸 現在の忠霊殿が建つ台地南辺の法面は、国会図書館蔵の『遠州横須賀城図』2葉のうちの1葉にみえる天守閣の土壇となるものと考えられる。2葉の絵図のうち、一方には天守台石垣の記載があり、他方にはないが、この土壇のさらに上層に石垣が存在したのかもしれない。
- 三日月池 本丸の東南側に三日月形の池沼が遺存している。北側法面に小径が開削されている以外はほぼ当時の形状を踏襲しているものと思われる。
- 西 の 丸 本丸を含めた西の丸地区は、郭の形状を示す地形が非常によく遺存している。とりわけ本丸北側の築地基底は遺存状態が良好で、1984年の発掘調査によって位置及び基底の幅員を確認することができた。また南側の段状の郭部にはいくつかの門や道路、階段等の存在したことが『遠州横須賀城図』によってわかるが、現状では正確な位置を決め得ない。
- 北 の 丸 本丸および北の丸の殿舎の位置は現状ではわからないが、北側と西側の法面上端に帯状のたかまりを認め、築地が存在したことを思わせる。また、松尾山南辺は1950年代頃に土取りが行われ、旧状は不明である。おそらく松尾山は三の丸の方向に向って張り出していたのであろう。
- 井戸曲輪 西の丸北側の一段低い郭であるが、中央西寄りに西尾家の家紋が残る井戸が遺存している。
- 二 の 丸 『遠州横須賀城図』にみられる建物及び門位置等を偲ばせる地形はまったく存在しない。現在の西部幼稚園のグラウンドから南に存在したと推定される園池も滅失している。ただ大智稲荷神社の北側と、その西約60mの位置には、南北にのびる法面がわずかながら認められ、前者は二の丸地区内を区画する築地堀、後者は北堀の入江部の東側築地堀に相当するものと考えられる。

その他旧城内道路の位置等は現在の集落によって改変され、全く確認できない。

北の丸でもふれたように、西北隅部は旧状の法面が削り取られている。牛池と呼称される池も今は失われている。また三の丸の東南を囲む外堀も滅失している。これら三の丸の遺構は現在の富士電化の建設に伴って失われたものである。

現状では松を中心とする雑木林で覆われている。山頂には『遠州横須賀城図』にみうけられる長径約13m、短径約7mの楕円形の小池が干水した状況で遺存している。また頂上南側と東側には土塁状の地形が存在し、築地及びこれに接続する建物跡と推定される。東南山腹の腰郭遺構も現地地形に往時の姿をとどめている。また東側の空堀にのぞむ急峻な崖地は崩壊が著しい。

三の丸の南端部に東西方向にのびる長方形の地形のたかまりがあり、これが東大手門に関する地形の残りであろう。現在の集落の中央を貫通する道路面との高低差は約2mあり、大手門がこの上にあったのか下にあったのかは不明である。

東大手門に比して遺存は良好である。櫓の土壇も大略遺存し、南面の石垣もよく遺存している。しかし南堀にかかる橋跡は現在畦畔となっている。

農業基盤整備のための国営小笠山開拓パイロット事業による区画整理、および道路計画によって茶畑となり、東の2/3は形状をとどめない。西端の不開門の東北部や入江部には微地形が遺存し、さらに道路が旧堀の縁辺部に敷設されたこともあって当時の形を推測することは可能である。

1977年の放水路改修工事によって堀の形状は変っている。しかし河川はもとの堀の形状をほぼ踏襲する形で整備され、二の丸との地形の高低差からも堀の形を推測しうる。なお、この河川改修に伴う発掘調査によって、西堀の幅員と、上半部を法面、汀線付近を石垣とする護岸の手法等が明らかとなった。

県道袋井大須賀線の北側約1～10mの位置に、東西にのびる帯状の微小な地形の高低差が認められ、これが南堀の南縁であることがわかる。この南堀の南縁のうち、東大手門の推定地点から東は、人家や道路によって改変を受けている。また『遠州横須賀城図』によると、南堀の北縁は、3つの入江部の存在したことがわかるが、東のものは人家によって、中央のものは城跡を縦断する道路によって失われている。唯一西の入江部だけが、その形状を明確に把握することが可能である。南堀の南北両岸は、『遠州横須賀城図』によると汀線付近を石垣で護岸していることがわかるが、現状では西大手門付近に一部その痕跡らしき石積を認めるのみである。

富士電化の建設に伴って、東堀は跡形もなく失われている。しかし、東堀から北堀にかけて、松尾山の背後をめぐる空堀は、崖地の崩壊が著しいものの、遺存の状況は極めて良好である。

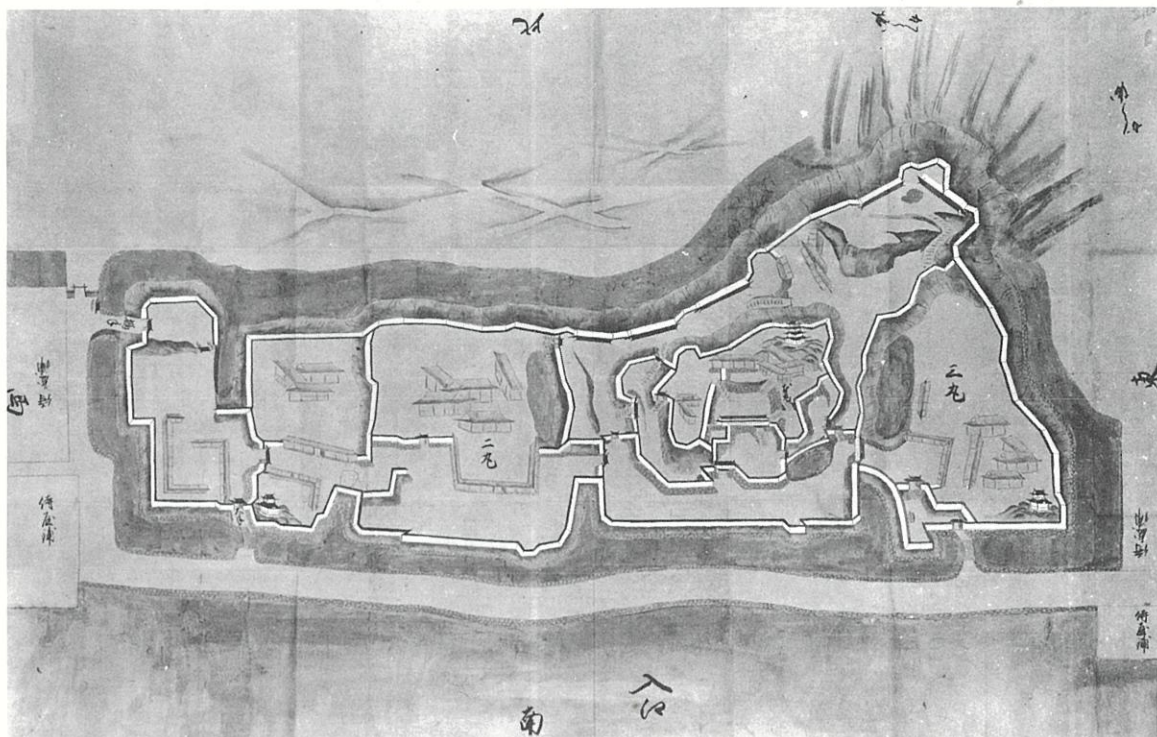
写真-9 『遠州横須賀城図』-1 (国立国会図書館蔵)

城内の地割地物等を描いた図には国立国会図書館が所蔵する『遠州横須賀城図』2葉がある。遠州横須賀城図  
他の絵図には城跡の地物を描いたものはない。従って、絵図による復原はこの2葉の絵図を使用することにした。この2葉の絵図の製作年代は不明であるが、両者を比べると微妙な相違は認められるものの、地割や門の位置は大略合致している。次に両者の絵図の相違を掲げる。

絵図では『遠州横須賀城図』のうち全般的にみて、1の図の方が現地形に合致する部分が多く、地物の描き方も緻密であり、鳥瞰図法で描いている。これに対し2の図は一部簡略化し平面図に近い形で描いており、とくに門については柱位置が『・』印で表現されている。また、1の図にまったくみられない井戸が記載されている。ただし現在でも遺存する井戸曲輪西端の井戸は両者ともに記載がない。従って復原に際しては、主として1の図を参考としながら2の図で補足するという方法をとった。

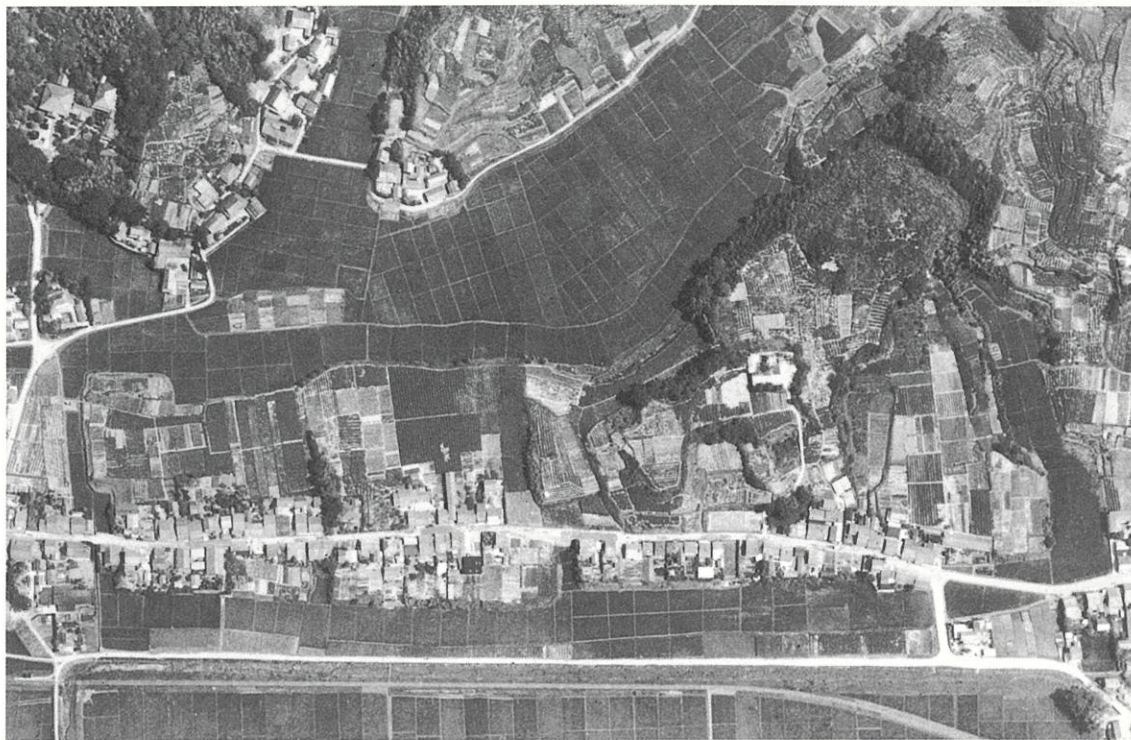
写真-14 1962年航空写真

この二つの写真は左が1962年、右が1977年の横須賀城跡の航空写真である。

ここに見られるように、現在失われている地形が、1962年には非常に遺存良好であったことがわかる。とりわけ外堀の形状は水田の畦畔によって一目瞭然である。この写真から畦畔などの

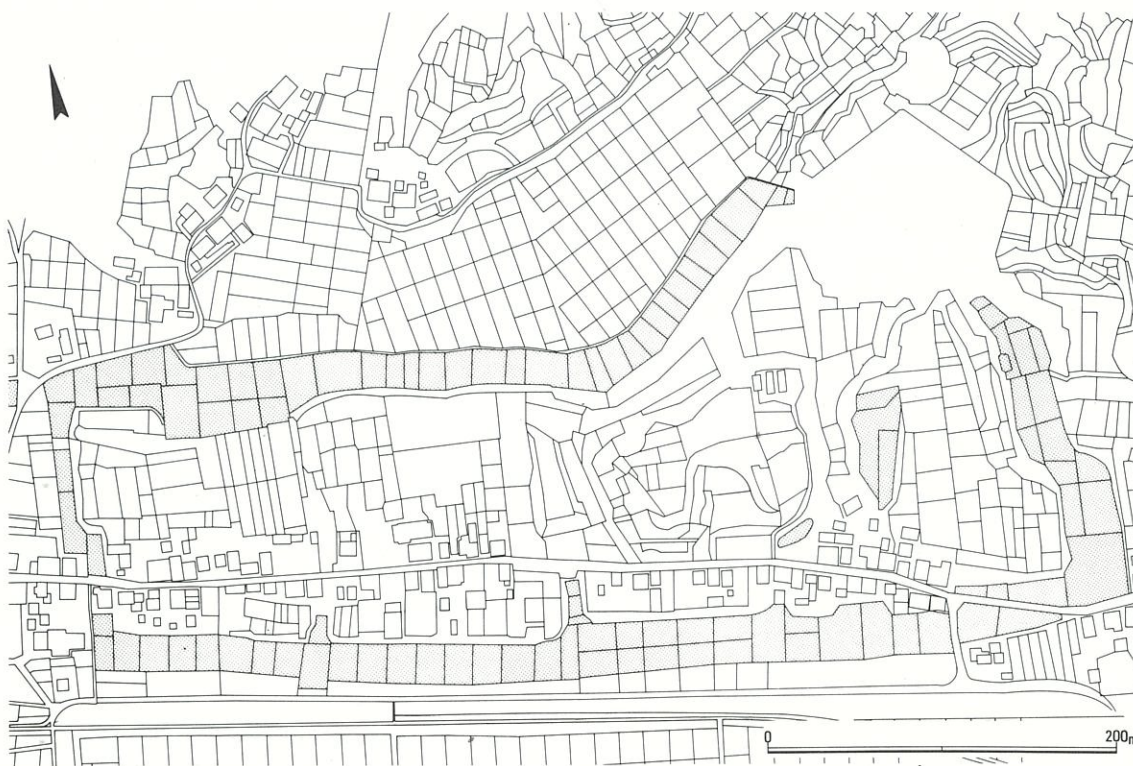
図-6 1962年航空写真による地割(堀・池沼)

地割をひろい出したものが図-6である。図-7ではその位置を確定できない東堀や、西堀、牛池あるいは南堀の中央入江部の位置も明確に推測することが可能である。しかし現在の幼稚園に存在した池沼や南堀の東の入江部については、この写真の撮影以前にすでに滅失しており航空写真からは復原不可能である。

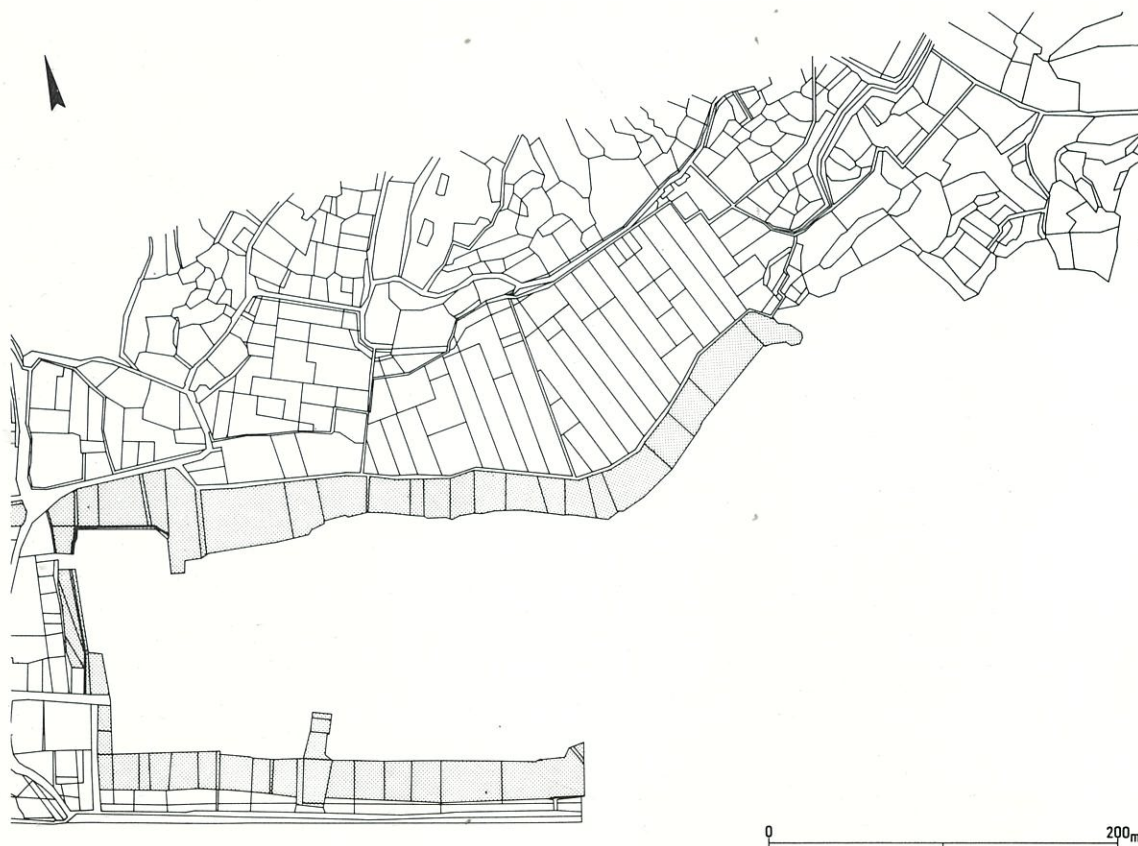
図-8 明治40(1907)年地籍図(堀・池沼)

地籍図は明治40(1907)年、昭和9(1934)年、昭和35(1960)年の3種がある。明治40(1907)年のものは、外堀とこれより外側の地籍を記し、城郭内部の地籍は空白である。これに新たに修正を加え、城郭内部を加筆したものが昭和9(1934)年の土地宝典であり、更に昭和35(1960)年に修正されて現在に至っている。図-8~10はこの3者を同一縮尺に修正した図である。

原本は美濃紙に墨筆で記され、着色がなされている。北外堀、西外堀と、南外堀の西半部の形状を把握することができる。南堀では西大手門東側の入江部の形や、南堀が現在の県道袋井大須賀線よりも更に北側に位置していたことなどがわかる。

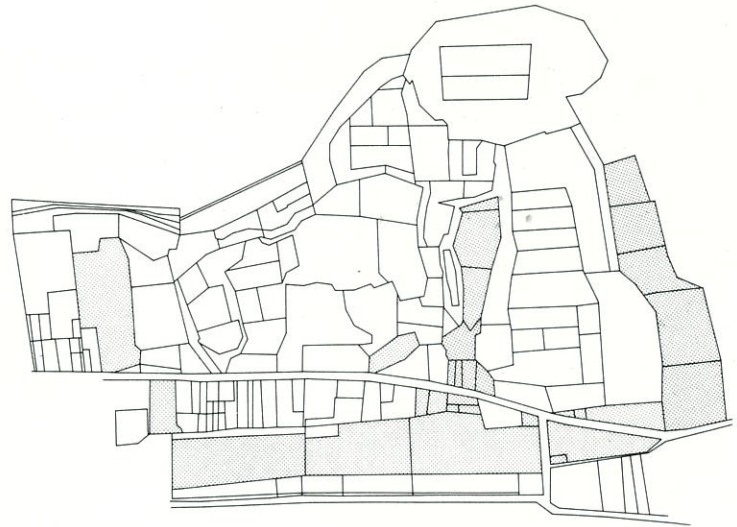
図-9 昭和9(1934)年地籍図(堀・池沼)

美濃紙を活版印刷、製本し、これに城内の一部分を付加したものが昭和9(1934)年の地籍図である。明治5(1872)年に城地は民間に分割払い下げられたが、この時の地割を読みとることができる。また南堀東寄りの入江部や三の丸、牛池、あるいは東堀の形状も、大まかながら把握することができる。

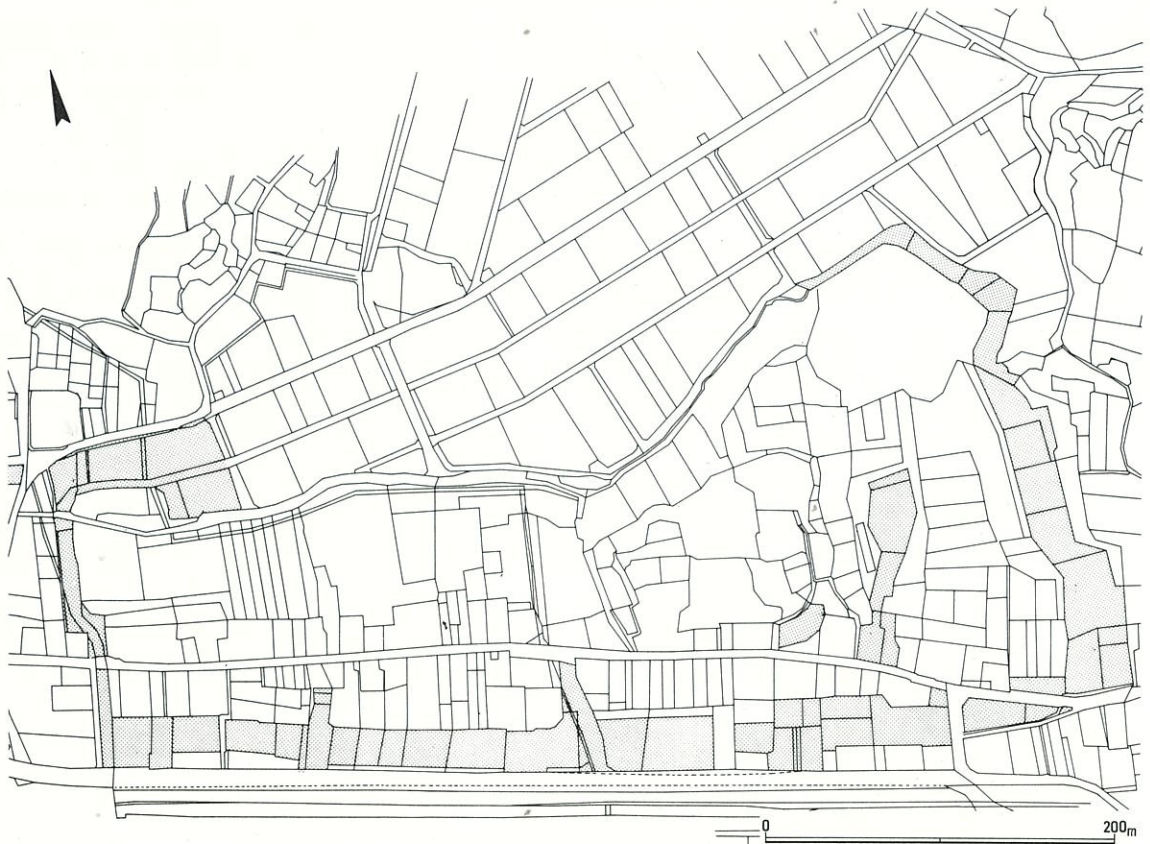
図-10 昭和35(1960)年地籍図(堀・池沼)

農業基盤整備パイロット事業によって、北堀は西端部を残して完全に滅失している。南堀東寄りの入江部もこの時にはすでに失われている。しかし富士電化建設以前であるため、三の丸の地割や東堀、牛池等は遺存していることがわかる。

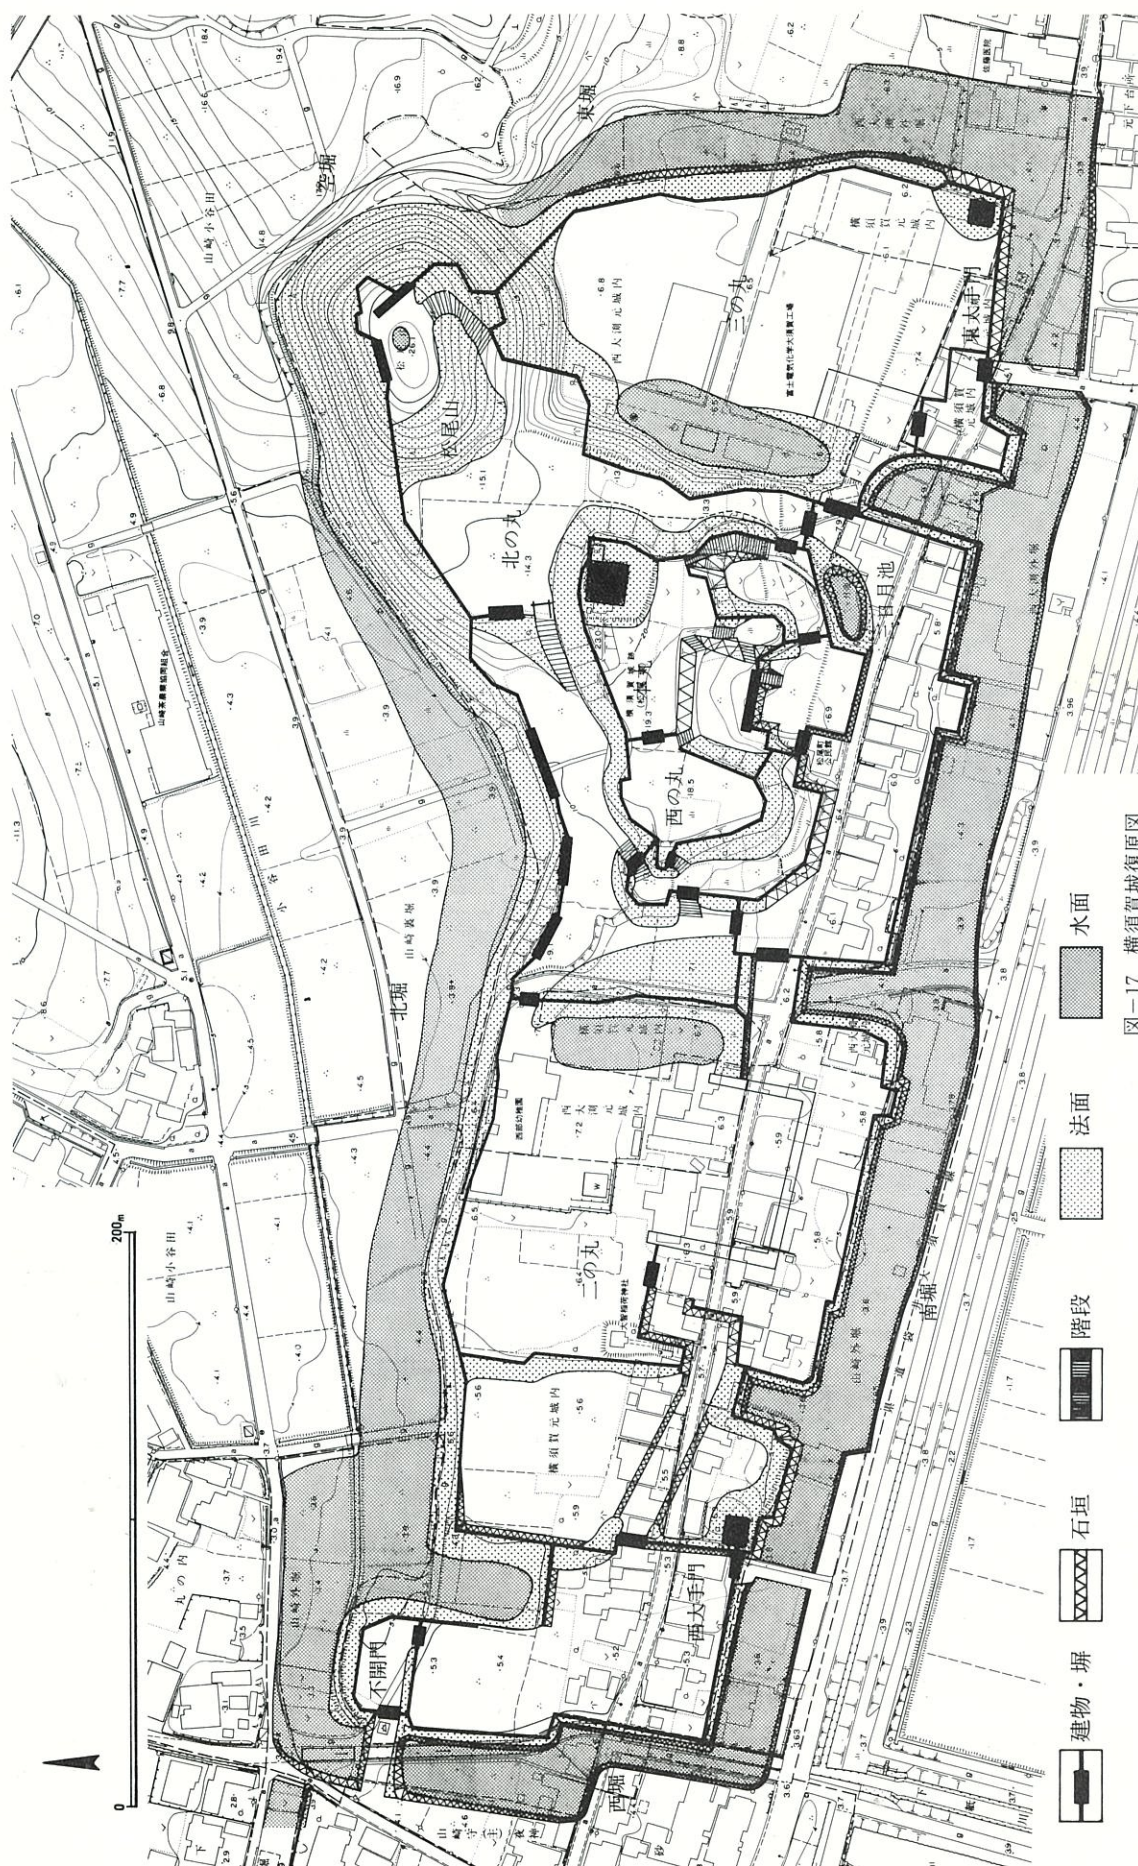
航空写真、地籍図からおこした図を1/1000縮尺に統一し、『遠州横須賀城図』を考慮しながら図上で推定復原したものが図-17で、これをもとに鳥瞰図にしたものが図-18である。門や天守閣・櫓・堀・石垣の形状は『遠州横須賀城図』を参照したが、殿舎群については不明確であるため、これを割愛した。

以上の航空写真、地籍図、古絵図等を比較すると、細部が微妙に異なっていることがわかる。たとえば三の丸の牛池と、南外堀の東入江部を例にとると、地籍図では接続していることになる。しかし『遠州横須賀城図』によると両者は分離し、ここに門が存在するから、地籍図では法面も含めて池沼として登記されていたのかもしれない。またこの入江部は航空写真では認められないが、『遠州横須賀城図』によると南北に長い長方形の入江であったことがわかる。しかし、地籍図では町道の南と北でずれが生じ、不整形な形となる。これは如何なる原因に基づくのか不明だが、復原に際しては『遠州横須賀城図』を採用して推定した。

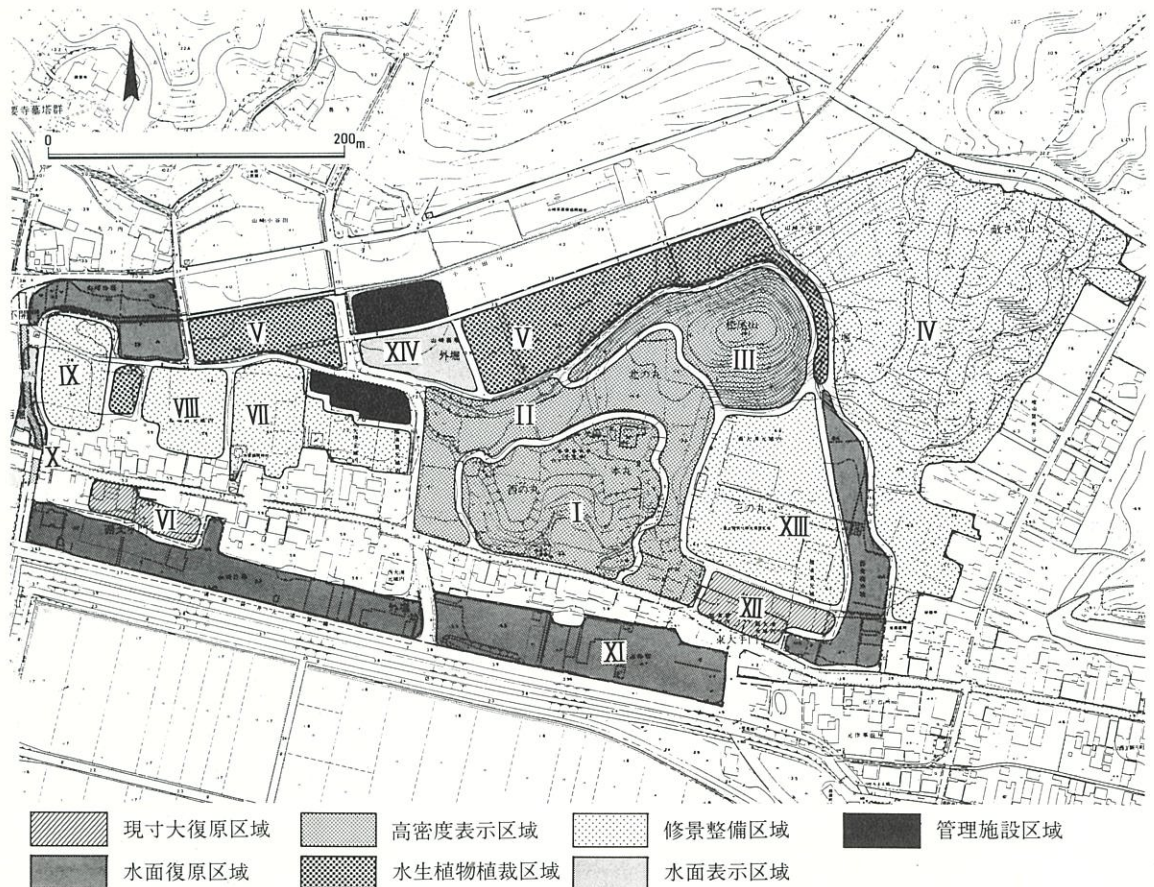
図-19 基本構想ゾーニング

フローチャート、ゾーニング図によるゾーン別の整備基本方針は以下のとおりである。ゾーニング

- I. 本丸、西の丸は横須賀城の中核部であり、高密度の整備を行う。内部の建物は復原的な表示とするが、上部構造まで完全に復原することは、精密な復原を可能とする資料がそろわない限り控えるべきである。また忠霊殿など史跡と直接関係のない既存施設の移転を行う。三日月池を觀賞できる形に整備し、公民館の移転を図る。公民館の移転は、地元住民の要望にも留意し、二の丸地区（Ⅶ）の整備との関連で推進すべきである。
- II. 北の丸、井戸曲輪地区は中核部をとりまく景観を育成するとともに、多目的な広場を造成する。

Ⅲ．Ⅳ．松尾山および敵さい山地区は中世の山城の形態を良く残す地区で、現状維持を基本とする整備を行う。松尾山とその東側の空堀部は樹木の繁茂が著しく、管理上でも危険なため、主要な高木を残して伐開し、残存する土塁、腰郭状遺構、空堀などを明確にする。斜面や土塁の崩壊している部分は安全性を考慮して復旧する。また横須賀城本来の通路を可能なかぎり復原し、これを園路とする。

Ⅴ．北外堀地区で、門、外堀の平面的な表示と土塁の復元的な表示の他、周辺の修景を行う。

Ⅵ．西大手門、外堀地区。大手口であり堀との関係をふくめて西大手門、堀を復原する。また、史料、発掘調査により櫓を復原するのよい。

Ⅶ．二の丸御殿地区。西部幼稚園の移転を図り、建物を資料館や管理棟に利用する。Ⅰ地区の公民館との兼用がのぞましい。城壁などの平面表示を行い郭内部は修景的な整備とする。

Ⅷ．二の丸西地区。城壁の平面整備と周辺の修景。なお、二の丸以西の城壁の表示は、本丸、北の丸等の第1次公有化区域における生垣表示に比して、やや高さをおさえた混植とすることが望ましい。

Ⅸ．不開門を含めた復原整備。馬屋、井戸の平面整備を計画するのよいであろう。

Ⅹ．西堀の平面整備。

Ⅺ．南堀の復原整備。県道に面して目につきやすい場所なので、できるかぎり城の構え（石垣、土塁、水面）等を復原することがのぞましい。

Ⅻ．東大手門は、外堀、土塁を含めて西大手門同様復原する。

Ⅼ．三の丸地区。東大手門に連続する隅櫓、堀、東堀等の復原を行い、郭内部は散策を中心とした園地区とする。

Ⅽ．資料館、管理施設地区。西部幼稚園の移転をはかり、建物を資料館、管理施設に転用する。また多目的研修センターとの関連性を考慮し、駐車場等を整備する。

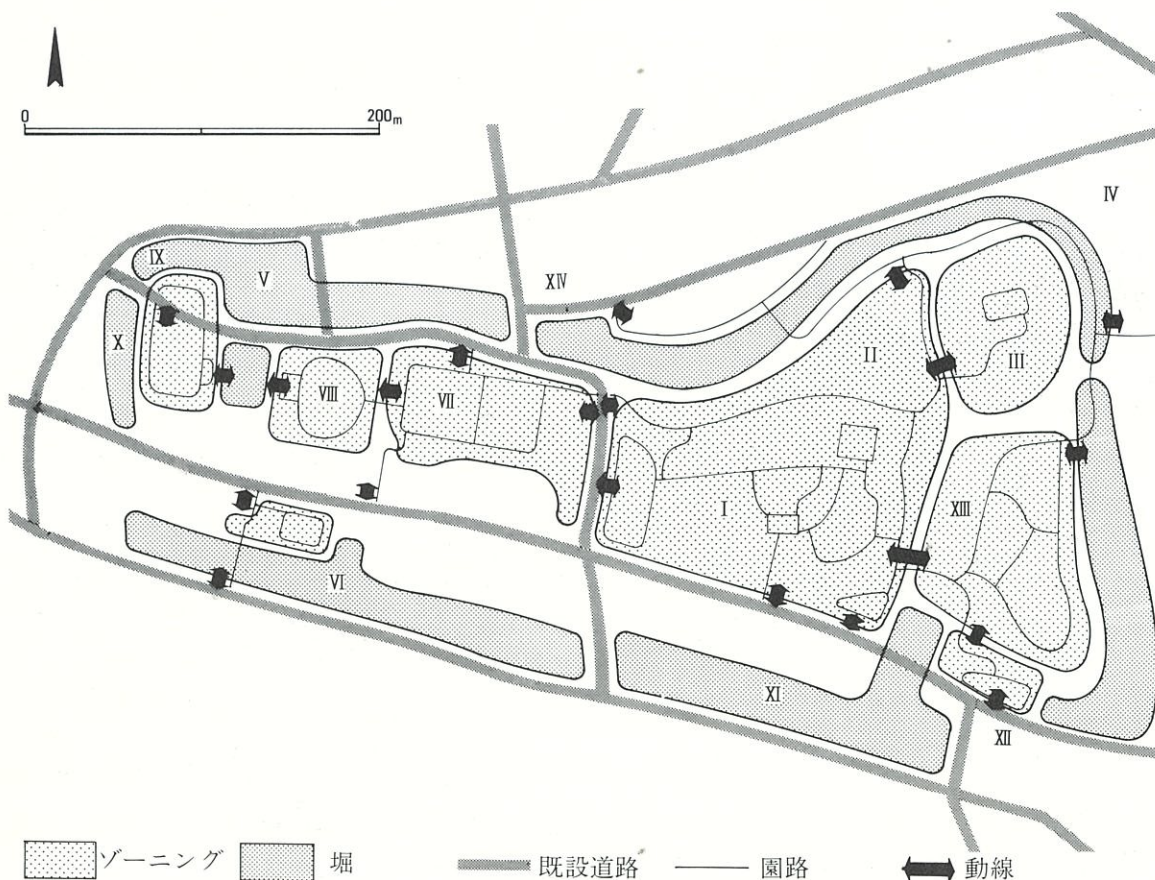
図-20 基本構想動線計画

横須賀城はいわゆる両頭の城といわれるように、東と西に大手門があり、主入口が二つある 動線計画  
ことが城の大きな特色でもある。従って、出来るだけ二箇所の入口の整備を行う必要がある。  
県道袋井大須賀線を主アプローチとし、県道沿いに駐車場を設けて、来訪者を東または西の入口より導入する形が望ましい。また近隣居住者の利用としては、日常の通過交通も兼ね、南、西、東の現行道路からの利用も考慮して園路計画を立てる必要がある。城内の園路は復原によって推定し得る旧動線を踏襲し、各門各郭のみならず、松尾山、敵さい山についても同様に導入、通過の園路を計画する。

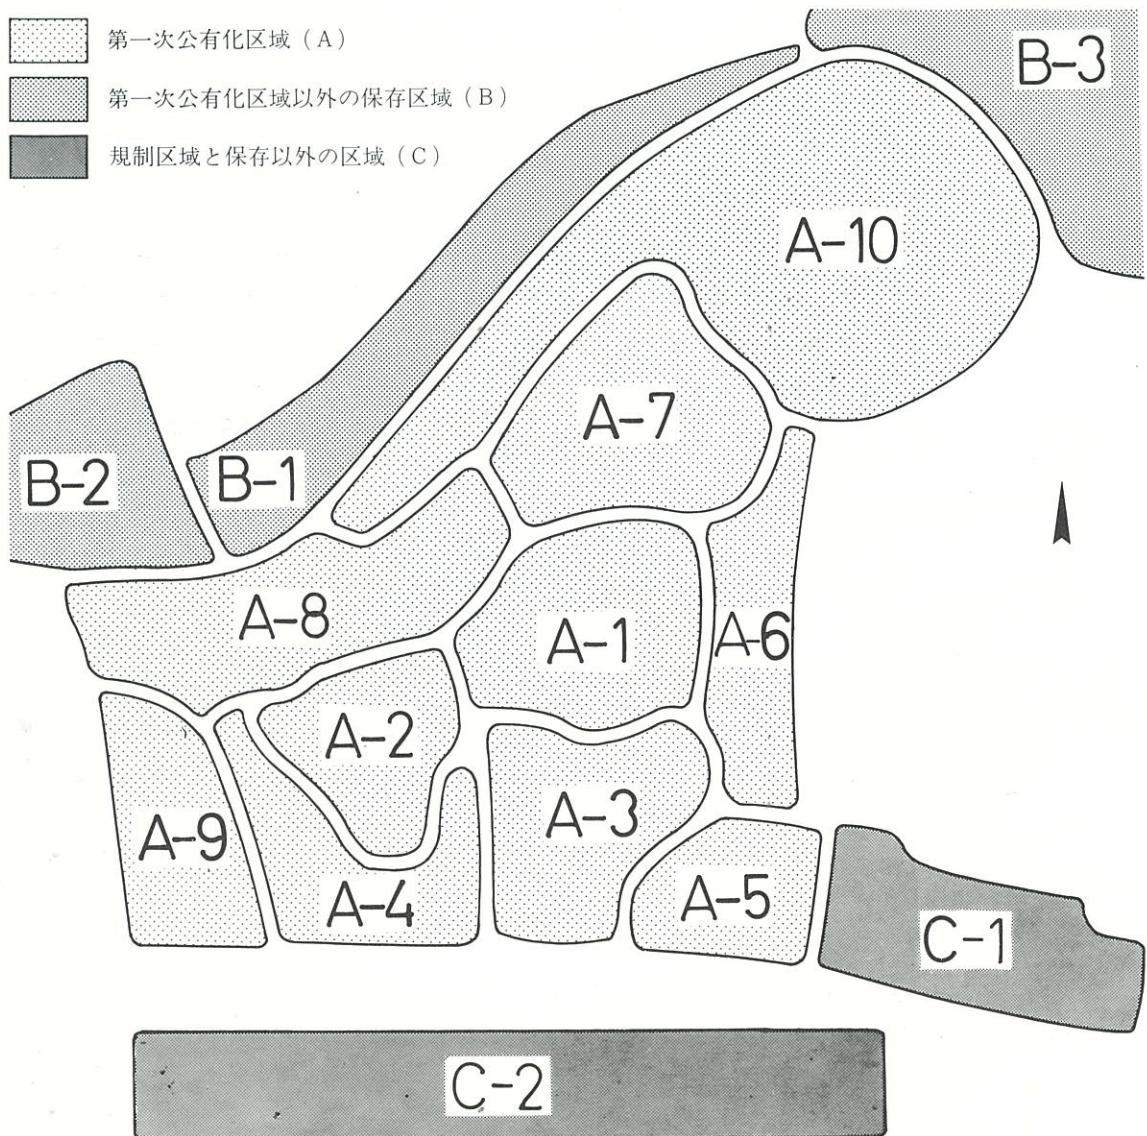
図-23 基本計画ゾーニング

整備基本構想にのっとり第一次公有化区域を中心とする地域について、A. 第1次公有化ゾーン、B. それ以外の保存区域、C. 規制区域と保存以外の地区の3地区に分け、各地区を更に細かくゾーニングし、各ゾーンごとに基本計画を立ててみる。

A-1 本丸。天守閣の復原は正確な資料を見出せない限りさしひかえ、天守台の土壇のみ整備する。忠霊殿の移転を行う。西の丸(A-2)、北の丸(A-7)、A-3区との境界部は郭の形が明確にわかるよう法面整備を行い、塀は高さ1m くらいの列植の生垣とする。

A-2 西の丸。発掘調査によって御殿の平面表示を行う。法面及び塀については本丸と同様。

A-3 発掘調査を行い、門跡の平面表示を行う。

A-4 郭の重なり具合を視覚的に把握できるように法面整備を行い、塀の表示のための列植を行う。

A-5 三日月池を中心とする一画。ガイダンス広場と池沼の修景。南からの主要導入部とし

て広場、案内板等の整備を行う。

A-6 本丸との高低差が著しいため、法面整備には特に留意すること。

A-7 北の丸。多目的園地として、張芝によって広い空間を確保する。

A-8 井戸曲輪。井戸の復原整備と周辺の修景整備。花木の植栽など。

A-9 多目的広場。城跡中央部を南北に貫通する道路からの主要導入部とし、案内板の設置を行う。

A-10 松尾山。疎林状に伐開し、山城の景観を保存しながら、腰郭遺構を視覚的に把握できるようにする。

B-1 北堀。地形的に水面の確保が難しいため、段状に区画割を行い、水深を浅くして水生植物園とする。一部徒渉地を作って城跡背面の自然景観との調和を図る。

B-2 多目的研修センター。堀跡にかかる部分は堀の形状を踏襲しながら駐車場とし、堀が連続していることを表示する。

B-3 空堀及び敵さい山。北堀からの園路を空堀底部にまわし、敵さい山へぬけられるようにする。なお松尾山側の法面崩壊部の保全を行う。

C-1 東大手門地区。現在民家の存在する区域であるが、第Ⅲ章でもふれたように『両頭の城』としての特色を出すためにできるかぎり、復原整備する。

C-2 南堀。県道からの城らしい景観を確保するために、石垣と、水面を復原する。

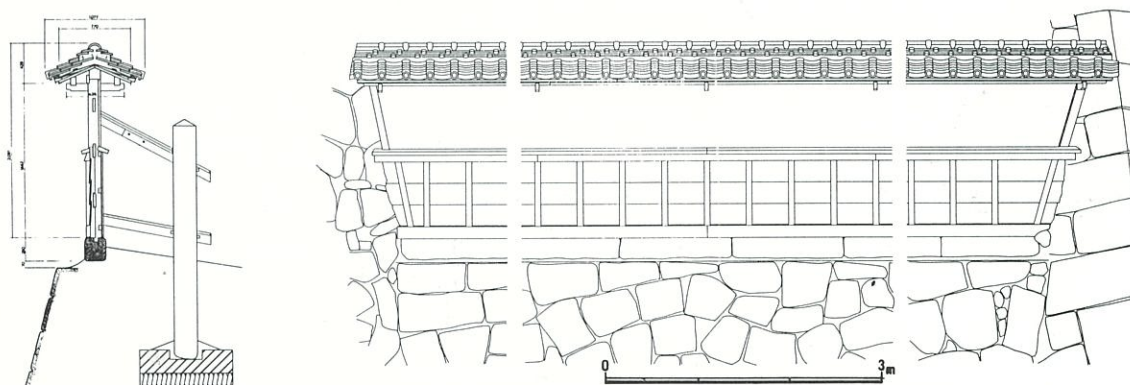
図-24 堀の復原例(熊本城長堀(『重要文化財熊本城監物櫓・長堀修理工事報告書』1979))

堀・石垣 南側の堀については、特に東大手門、西大手門二つの入口部および堀の入江部を含め、石垣などの復原を行って水面を確保する。堀、門等の復原に際しては発掘調査結果はもちろんのこと、全国各地の事例収集につとめ参考とする。堀の水深は保安上の問題を考慮して、比較的浅い堀とするのが望ましく、汚泥や蚊の発生を防ぐための構造的な配慮や、給排水、水の循環、魚類の飼育なども考慮する必要がある。北側の外堀については堀の幅員を復原表示することを念頭におき、水深を浅くして徒渉地や水生植物の栽培地として機能的、観賞的な用途をもたせる。水面の確保が、きわめて困難な箇所では、堀を砂利敷、地被類、灌木などで表示してもよい。松尾山と敵さい山の間の空堀については、その形状がわかるように伐開を行い、場合によっては管理上安定した植生の確保、堀の形状をソイルセメントで固めるなど、適当な措置を行う。

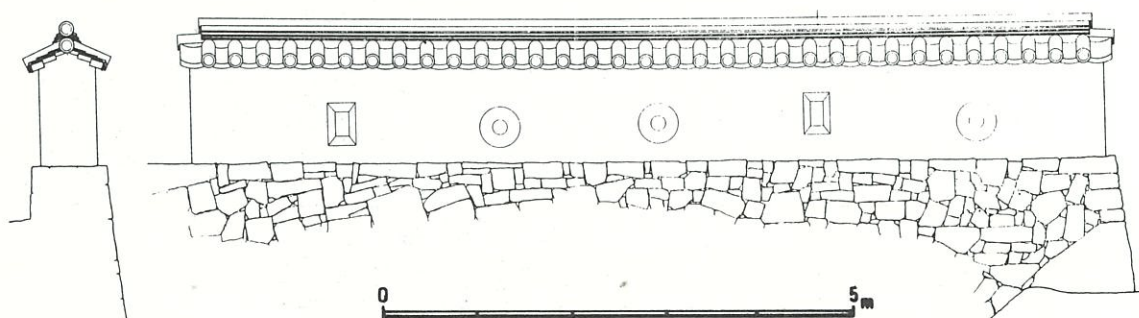
図-25 堀の復原例(高梁城土堀(『重要文化財松山城(高梁城)修理工事報告書』1970))

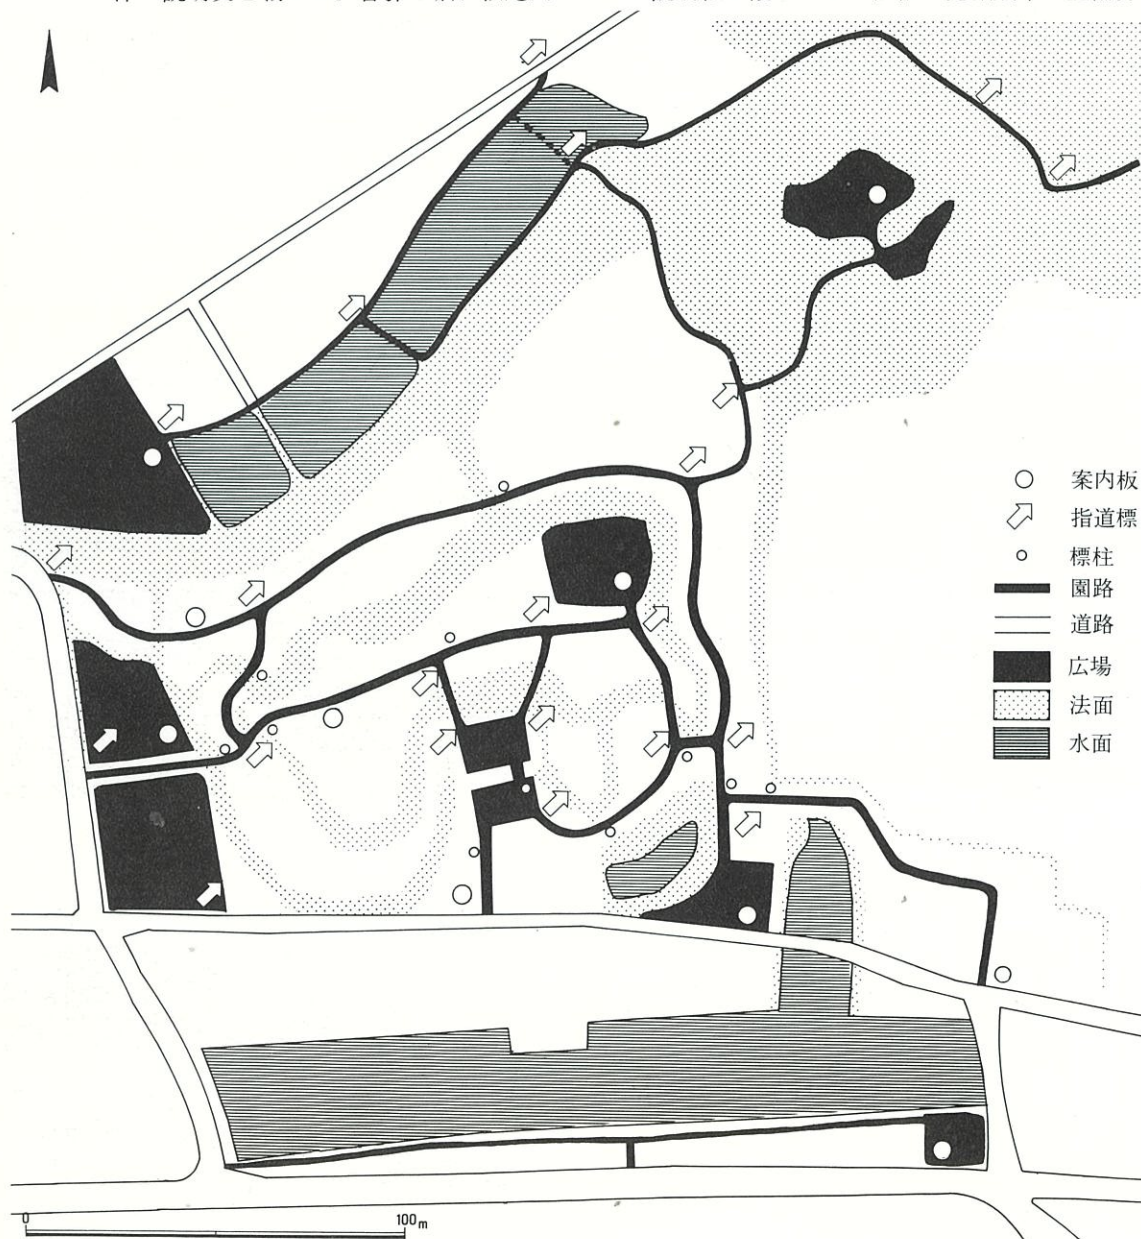
図-28 園路計画とサイン計画

園路は動線計画に準じ、原則として復原による元の園路を踏襲する。幅員は1.5~2.5mとし 園路・動線  
急勾配の箇所には階段を設ける。階段はコンクリート製は避け、擬木、擬石、石積により往時  
のイメージをこわさないものとする。園路は管理上及び景観上からシュタイン舗装、ソイルセ  
メント舗装など土の感覚を出す舗装材料を選ぶ。

復原された園路は通路や各郭の導入路になるなど、複雑な構成になるため道路の交点などに 指道標  
指道標を設置する。全体案内板は広大な地域のため、主要導入部だけでなく各アプローチ入口、案内板  
大きな区画の中など要所要所に設置し、発掘遺構一整備の現状が一体となった図面や、城郭全  
体の説明文を載せる。各郭や堀、松尾山などにも説明板を設け、その性格、発掘成果、整備方 説明板

針などの説明文のほか、現在地を入れた全体図（復原図）などを盛りこんで理解しやすくする。

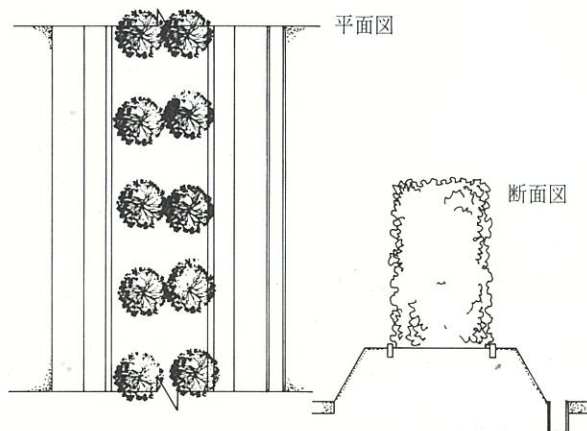
図-29 築地(生垣)表示の例(平城宮跡)

築地堀跡は基本的には生垣によって表示することになっているが、築地堀を思わせる成形を維持するには成長の遅い樹種であっても年二回は刈込んでやる必要があろう。高さは低すぎると堀らしく見えないし、高すぎても展望がきかないので1.0～1.2m前後を標準とし、地形や城当時の築地堀の規模や機能によって多少変化をつけたらどうかと思う。

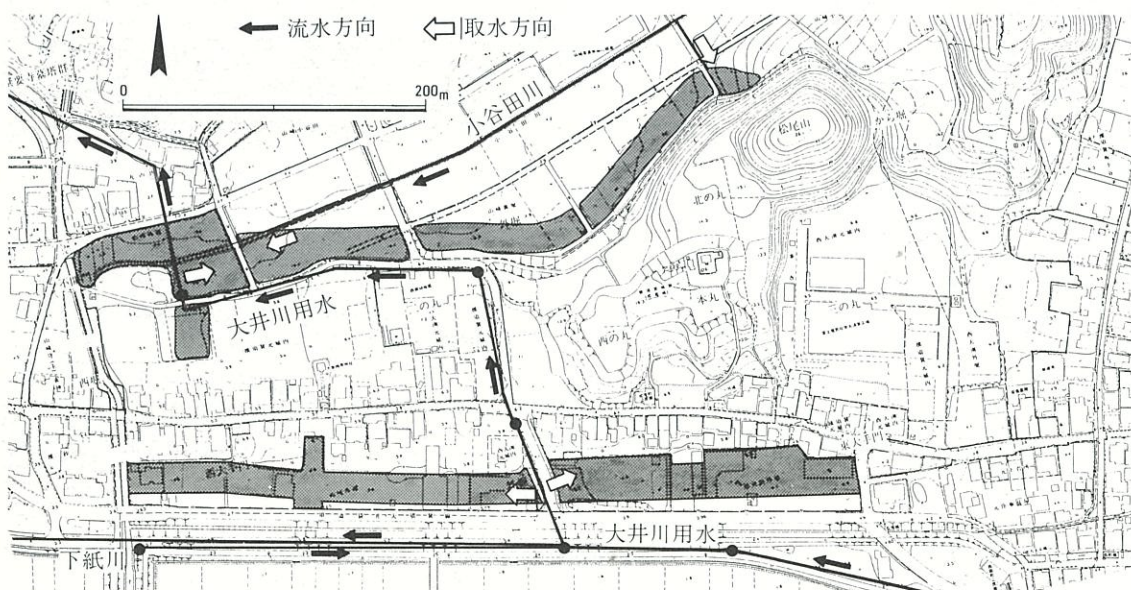
図-30 水系計画図

園路沿いなどに設ける他、夜間の利用を考えて多目的園池などにも適宜配置する。堀への給  
水は大井川用水、小谷田川を中心として給水、下紙川へ排水する。

復原された水堀には水量の確保と水質維持の問題がある。清冽な水を大量に、かつコストに得ることができれば解決するが、大井川用水が休止する冬場を乗り切れるかどうかの問題であろう。大井川用水を補う水源の確保が必要となるかも知れない。
