# 八女福島

八女市福島伝統的建造物群保存対策調査報告書

1998年3月  
八女市教育委員会

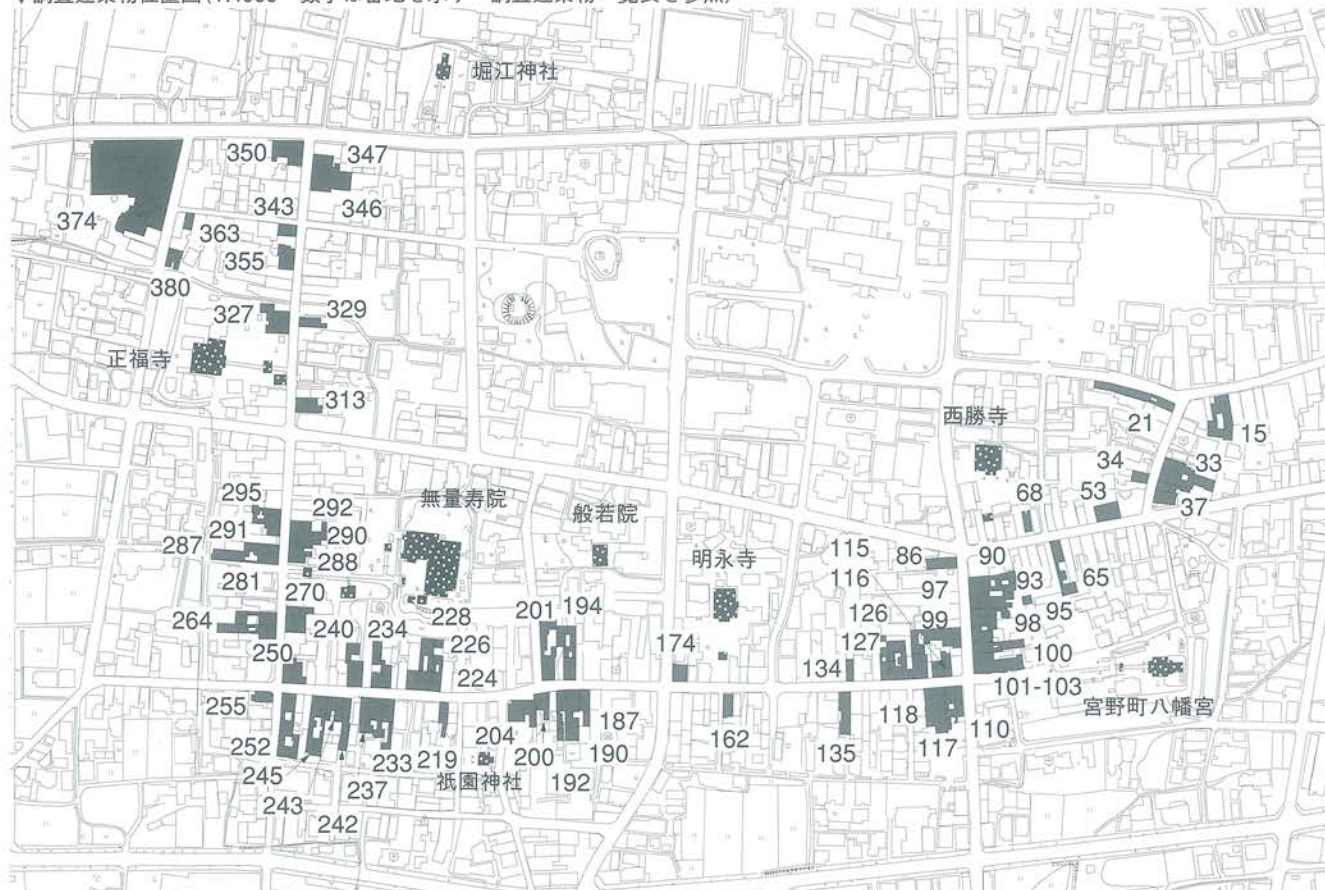
↓調査建築物位置図(1:4000 数字は番地を示す 調査建築物一覧表を参照)

施した町家建築は72軒に及んだ。複数の主屋を所有する町家もあるため、主屋棟数で数えると83軒に及んだことになる。これらの位置は寺社建築と併せて下図に示した。

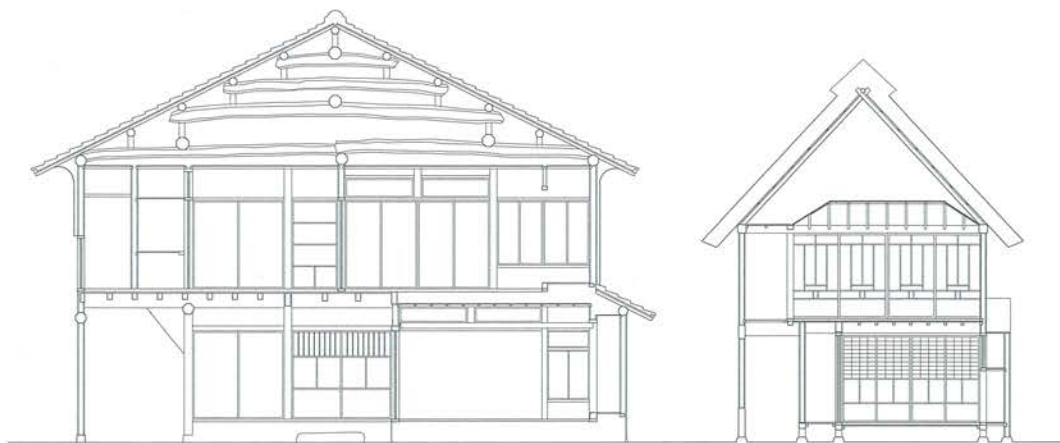
□渡部隆治家 戦前までタオル製造販売を営んでいた渡辺幸太郎が、日露戦争後から帰還した直後、明治37年の分家時に新築なった町家で、妻入母屋造、外壁は大壁塗込造、梁間五間半を数える大屋根を正面に見せる。土間に沿って二室が二列に並ぶ。二階は床の間の造作は施されたものの未完で、昭和40年頃造作がなされ、昭和12年の道路拡幅に際し、三尺ほどの軒切りを施されたという。一二階ともに内法高が高く、さらに立ちを高く見せている。

↑ 渡辺隆治家断面図  
渡辺隆治家復原平面図 ↓ 一階 ↓ 二階

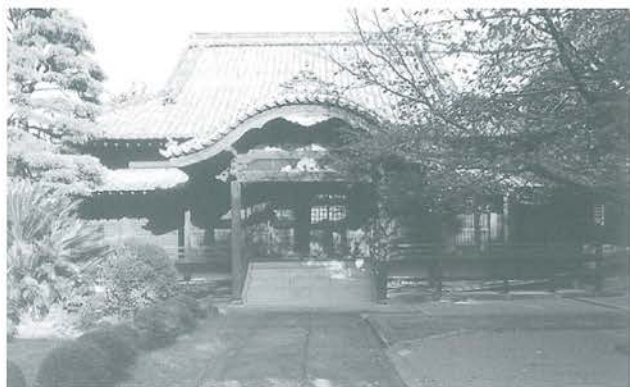
神社神殿は流造を採用しない点が特色をなし、いずれも入母屋造または切妻造に向拝を付した神殿となっている。神殿屋根は祇園社が本瓦葺、秋葉社が桧瓦葺、他は銅版葺で、拝殿はいずれも桧瓦葺、土橋八幡宮のみ銅版葺である。祇園社・宮野町八幡宮・土橋八幡宮の拝殿は向拝に軒唐破風を付し、千鳥破風を載せ、寺院本堂と同様、正面性を強調する。社殿の基礎は玉石を巡らして基壇を構築し、さらに亀腹を設ける場合が多い。腰組を設けるものもあって脚元が賑やかである。

↑ 無量寿院本堂  
↓ 宮野町八幡宮神殿腰組

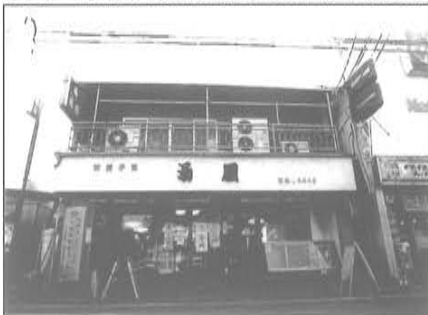
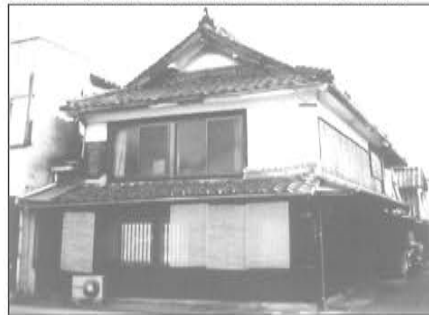
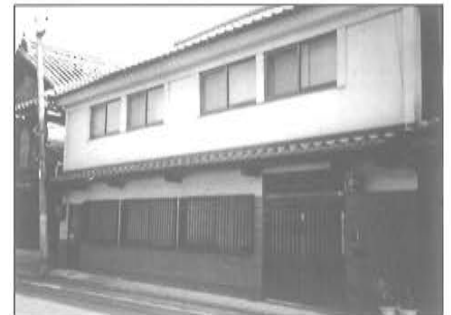
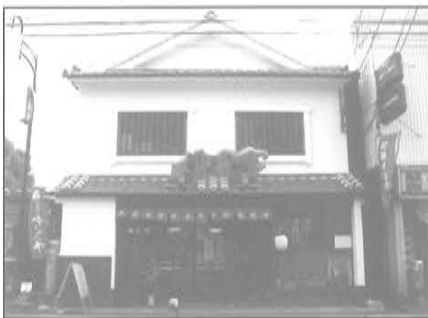
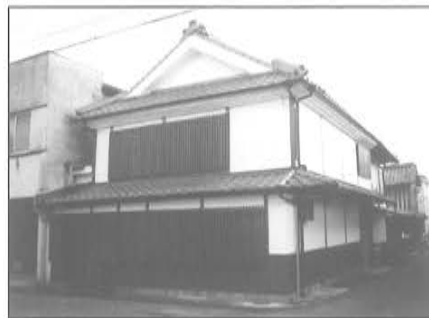
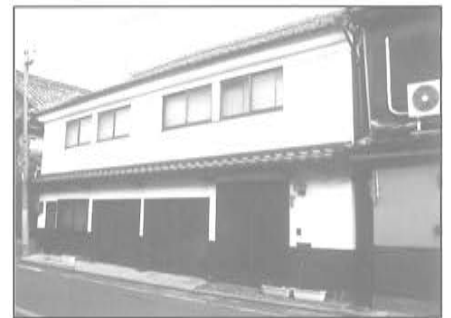
↓図 町並み環境整備事業による修理例の検証（上段：修理前、下段：修理後）

もともと戦前家屋ではないが在来工法の木造であった店舗を、改築によって修景した事例。ファサード全体を覆っていた看板建築を取りはずし、妻入／入母屋／大壁造の町家に修景されている。看板やショーウィンドウは木製、腰壁はささら子下見板張りとし、室外機も通りから見えないところに移設されているなど工夫されている。二階の階高がやや高いことと、窓が閉鎖型の単窓にしてはやや大きいこと、側面の軒の出が少ないことが、全体のバランスを崩している。伝統家屋に比較すると破風等のデザインも簡素である。

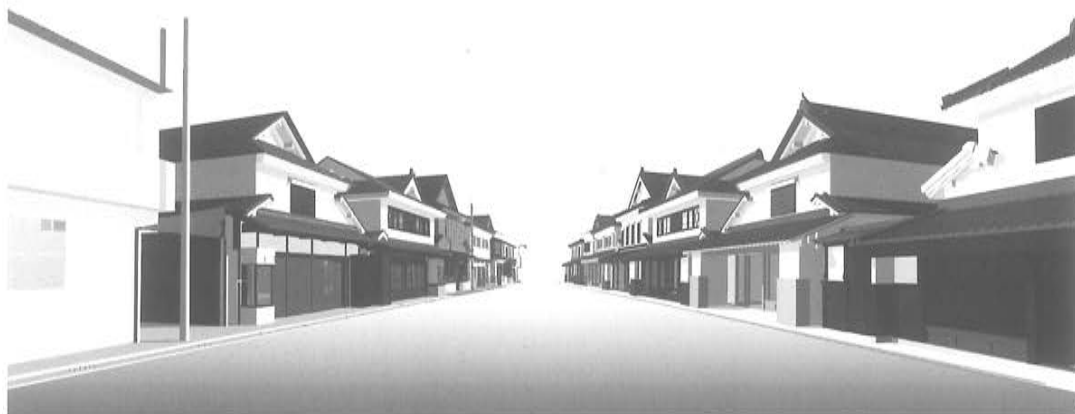
↑東宮野町東側の現在と復元のシミュレーション像（右側が復元鏡像）：「八女福島地区まちなみ修理修景マニュアル」1998より
