# 久野城

— 平成 6 ・ 7 年度発掘調査概報 —

静岡県袋井市教育委員会

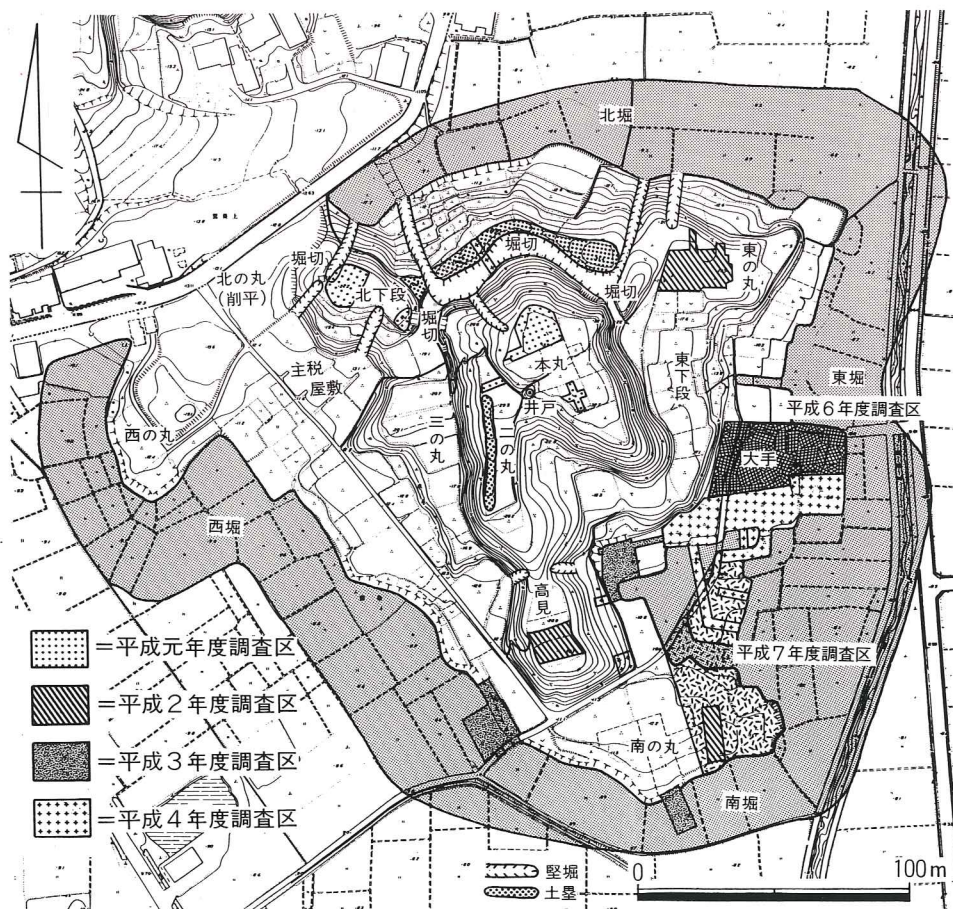
第3図 久野城跡地形図 発掘調査地点

以上の成果を踏まえ、①大手口と想定した平成4年度の調査区の北半がどのような状況であり、大手門そのものの位置の確定を遺構的に追うことができるのかと、②大手口から南の丸へ至る経路上に位置する、整地土によって形成された半島状の曲輪の平面調査を実施して堀・柵及び橋脚の有無について確認すること、更に平成4年度までの大手口から南の丸へ至る経路が史実に合致し、従来予想されているように南の丸が対面所的な役割を果たすとすれば、どのような規模の建物等が存在するのかの追及のため、①を把握するために平成6年度に、②を把握するために平成7年度にそれぞれ調査を実施することとした。(第3図 参照)

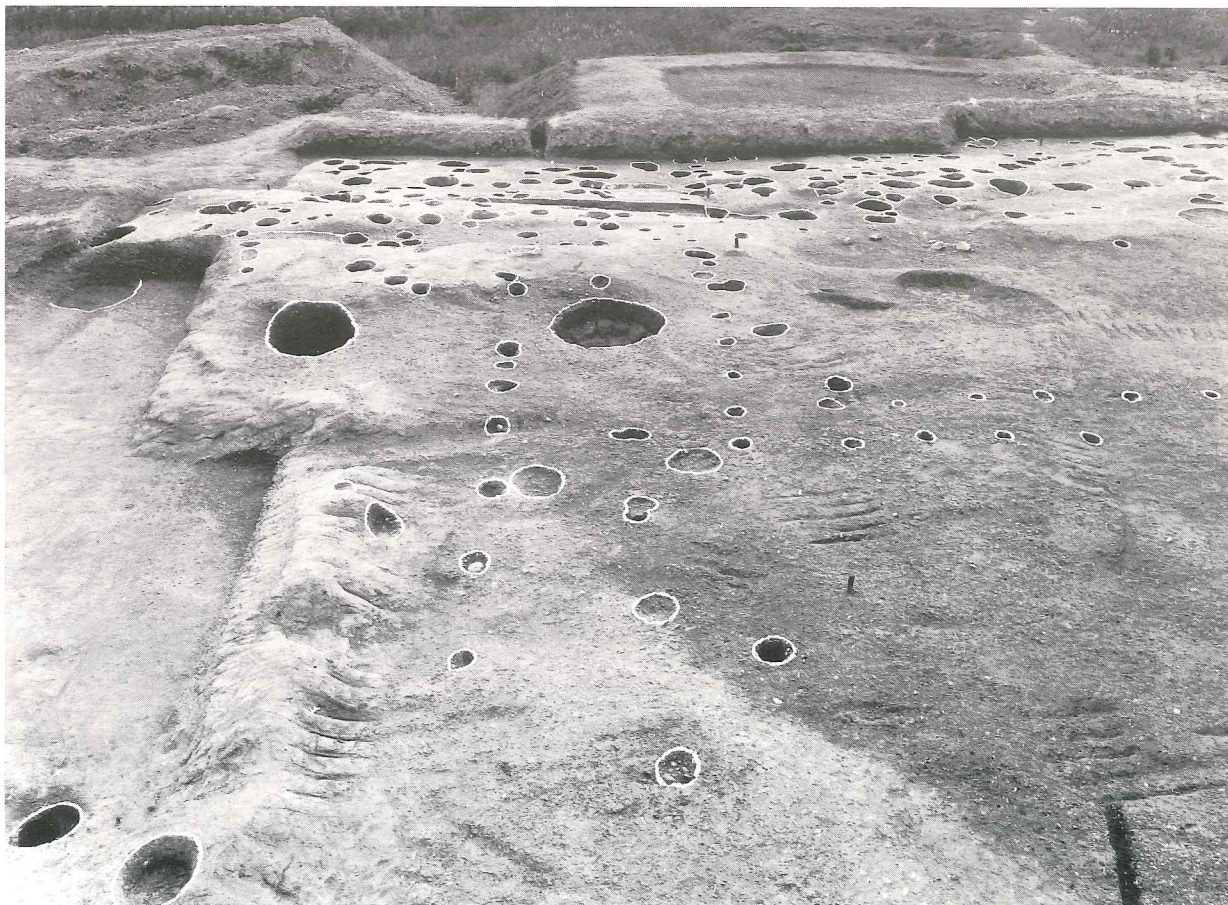
平成6年度・柱穴列完掘状況（北から）

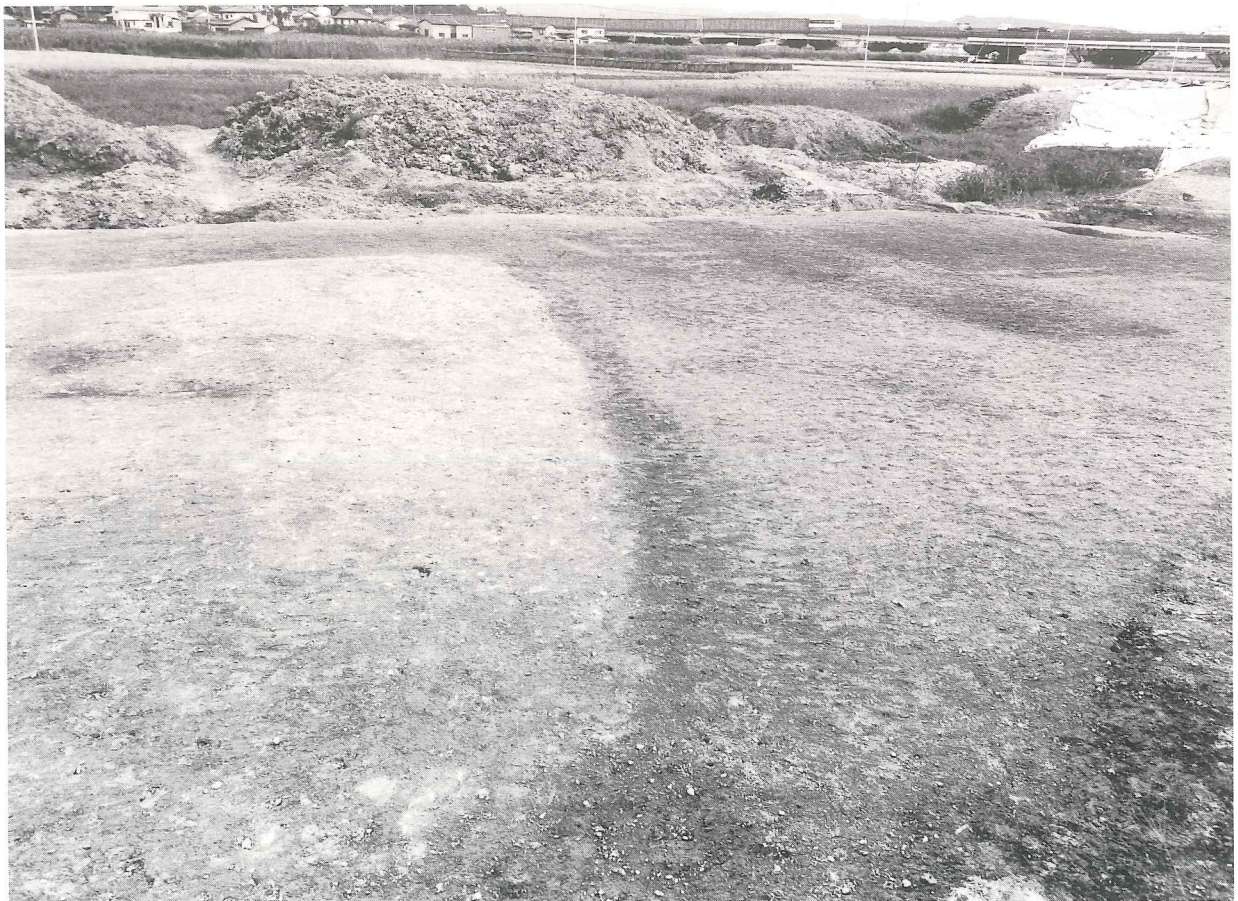
平成7年度・黄褐色土による整地土の検出状況（西から）

また、黄褐色土による8×10m前後で厚さ30～40cmの重点的な整地が行われている範囲があり、この部分に礎石建物が建っていた可能性があり、遺構検出のみにとどめた南の丸においても、ほぼ同規模の7×9m前後の掘立柱建物が平成2年度調査区から東に広がっていることを確認した。
