史跡上田城跡保存管理計画書

史跡上田城跡整備基本計画書

〈平成 23 年度改訂版〉

上田市教育委員会

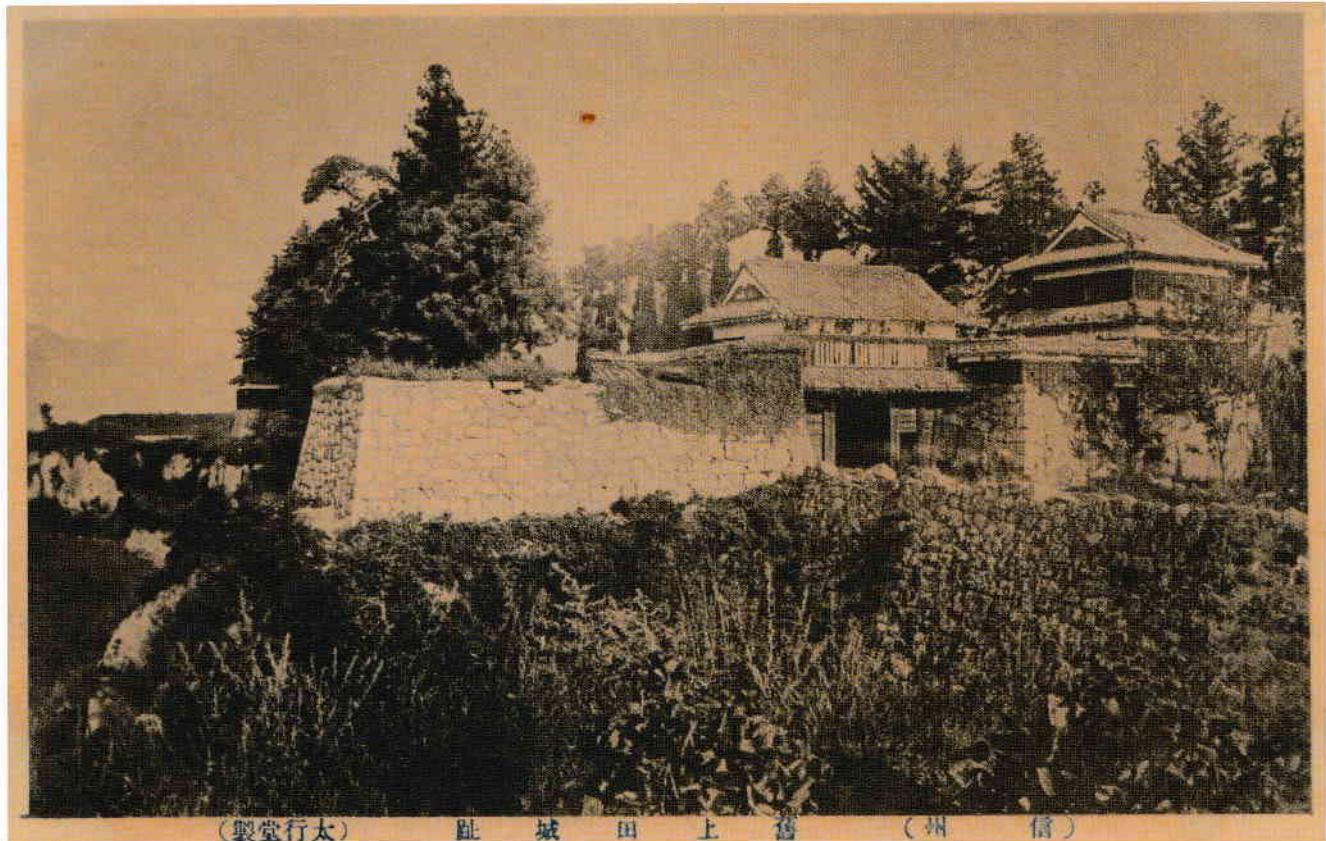
明治 10 年頃に撮影された古写真（撮影者不明：本丸東虎口、左奥に西櫓）

この写真是海野町に所在した太行堂（長谷川太行堂とも）が、明治 40 年頃に製作した絵葉書に使用されたものである。建造物の残存状況から、明治 10 年頃に撮影されたものと考えられる。また、この写真是オランダから里帰りしたボードイ・ン・アルバム（長崎大学付属図書館所蔵）や明治天皇御巡幸写真帖（宮内庁所蔵）等にも所在が確認されており、上田城の古写真として有名な 1 枚である。

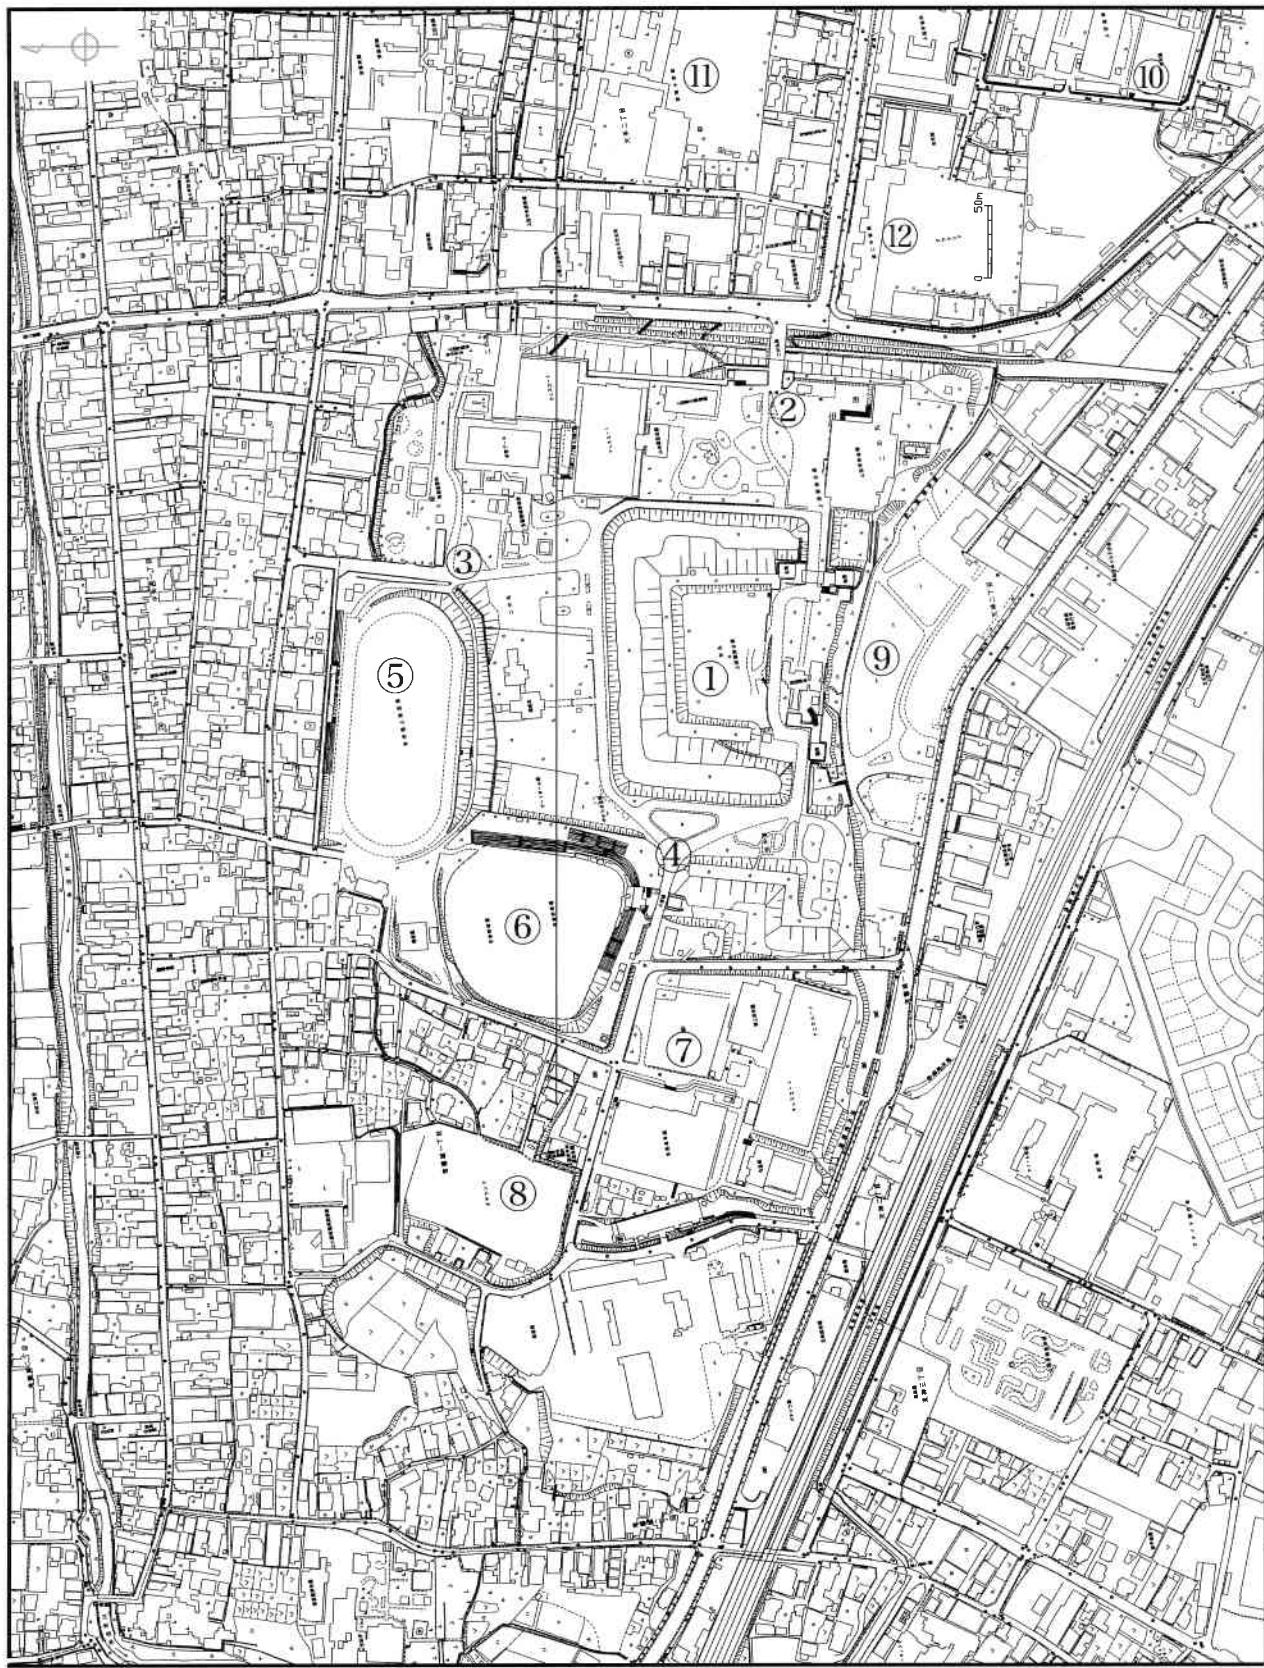
第2図 上田城跡とその周辺

- ①上田城跡本丸 ②二の丸東虎口 ③二の丸北虎口 ④二の丸西虎口 ⑤百間堀（陸上競技場） ⑥百間堀（市営球場）
⑦小泉曲輪（市民体育館付近） ⑧蓮堀（上田高校第二グラウンド） ⑨尼ヶ淵 ⑩上田藩主居館（上田高校）
⑪作事場（清明小学校） ⑫上田藩文武学校（第二中学校）

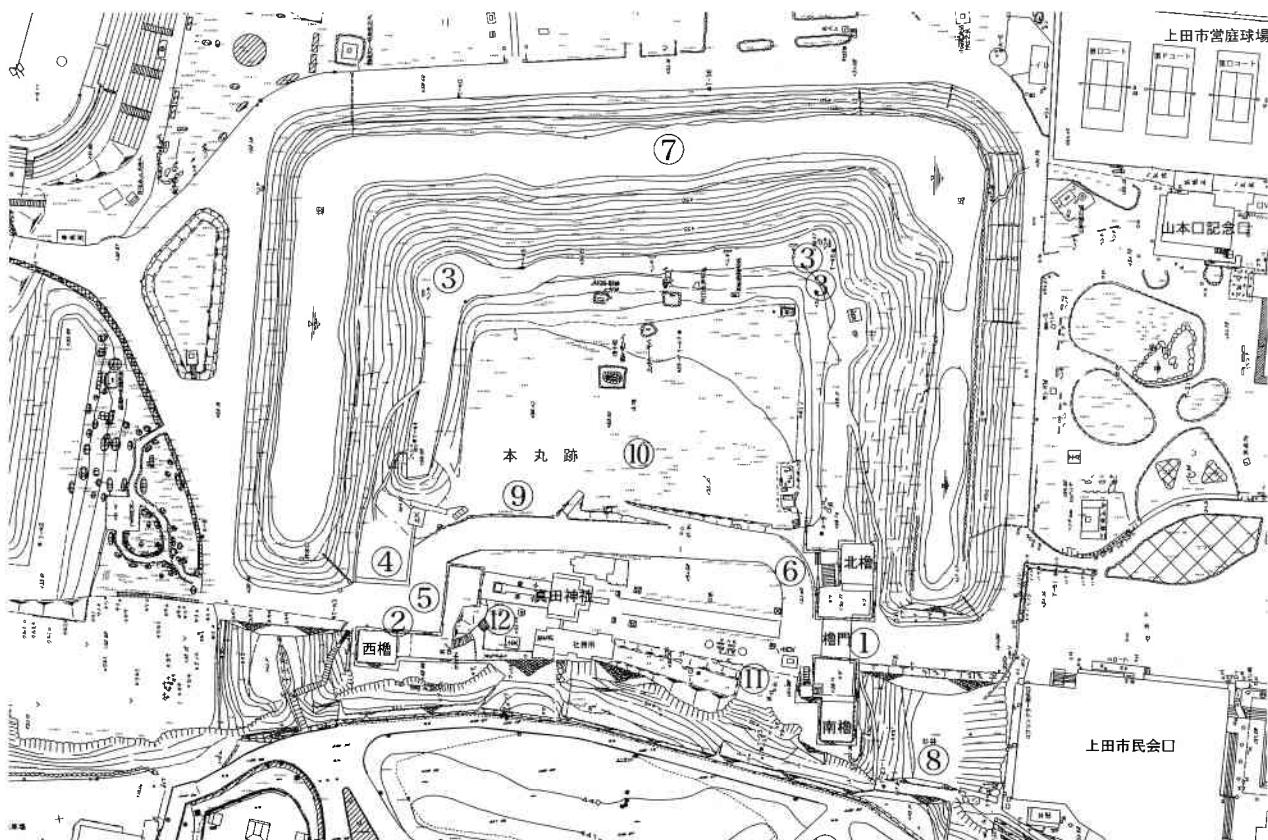
〈写真図版 4〉 史跡の本質的価値（本丸）

① 東虎口櫓門と北櫓・南櫓

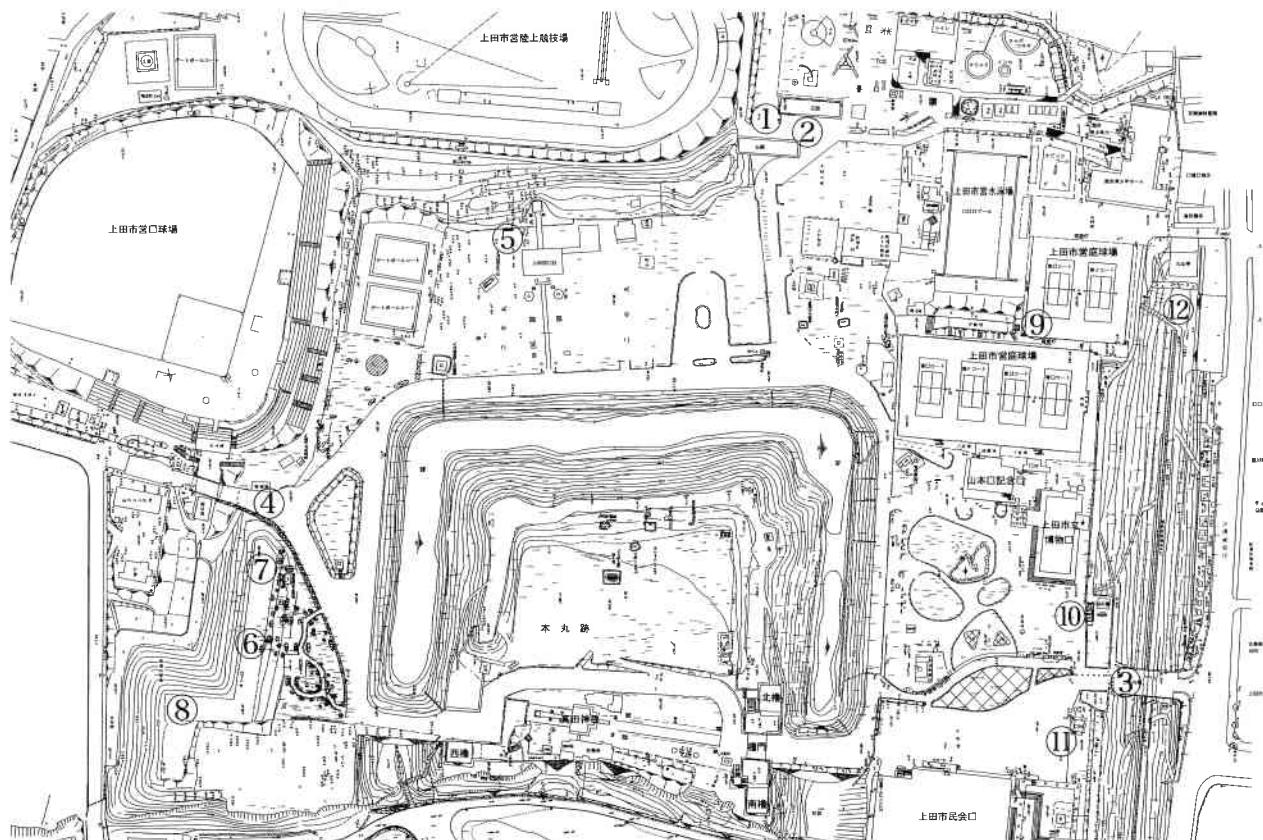
〈写真図版 5〉 史跡の本質的価値（二の丸）

北虎口の蔀塀台石垣2基は平成2～5年に復元整備したのですが、北側の石垣の西端は築造当初のものです。北虎口土橋の両側面には石垣が積まれています。堀が埋め立てられて土橋の東側は見ることができませんが、西側は陸上競技場につながる通路に沿って良好に保存されています。この石垣に付属する石樋は、元禄15年（1702）に木樋から変えたという記録があります。

① 北虎口

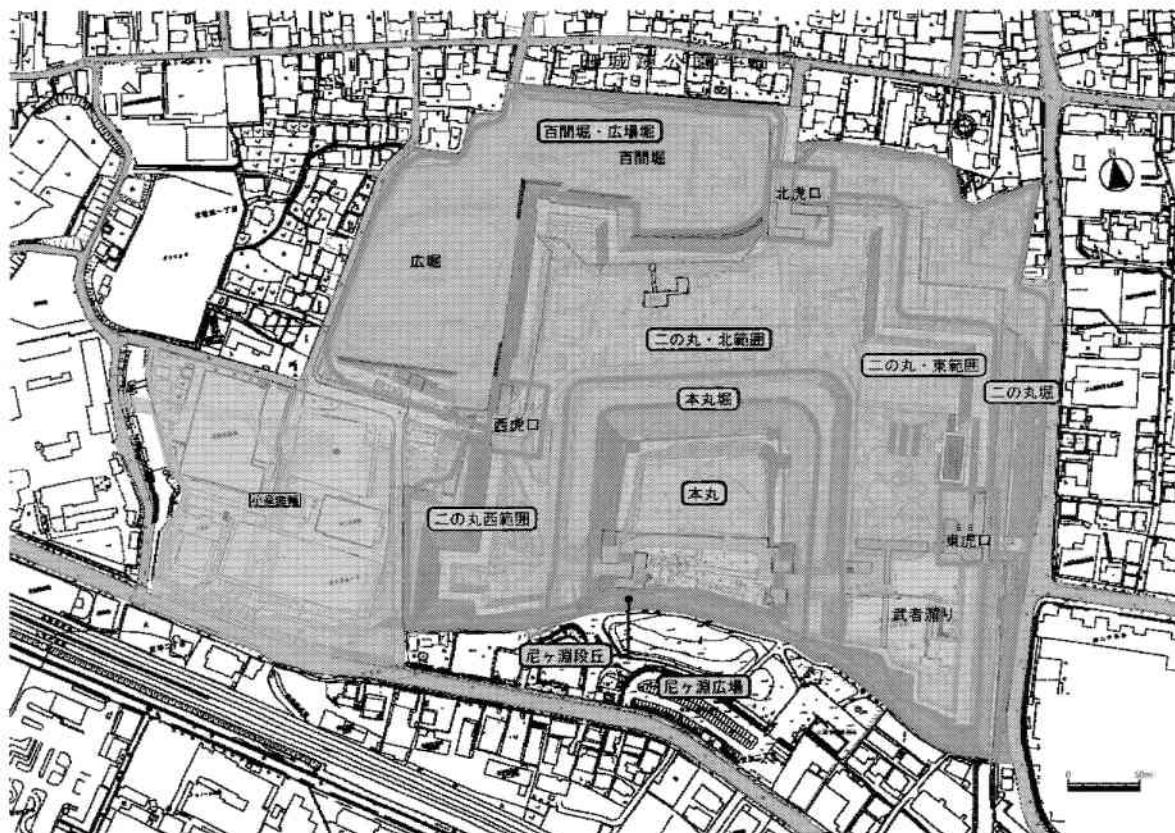
将来整備構想の概要

以下に、将来整備構想におけるゾーニングと整備計画について示します。

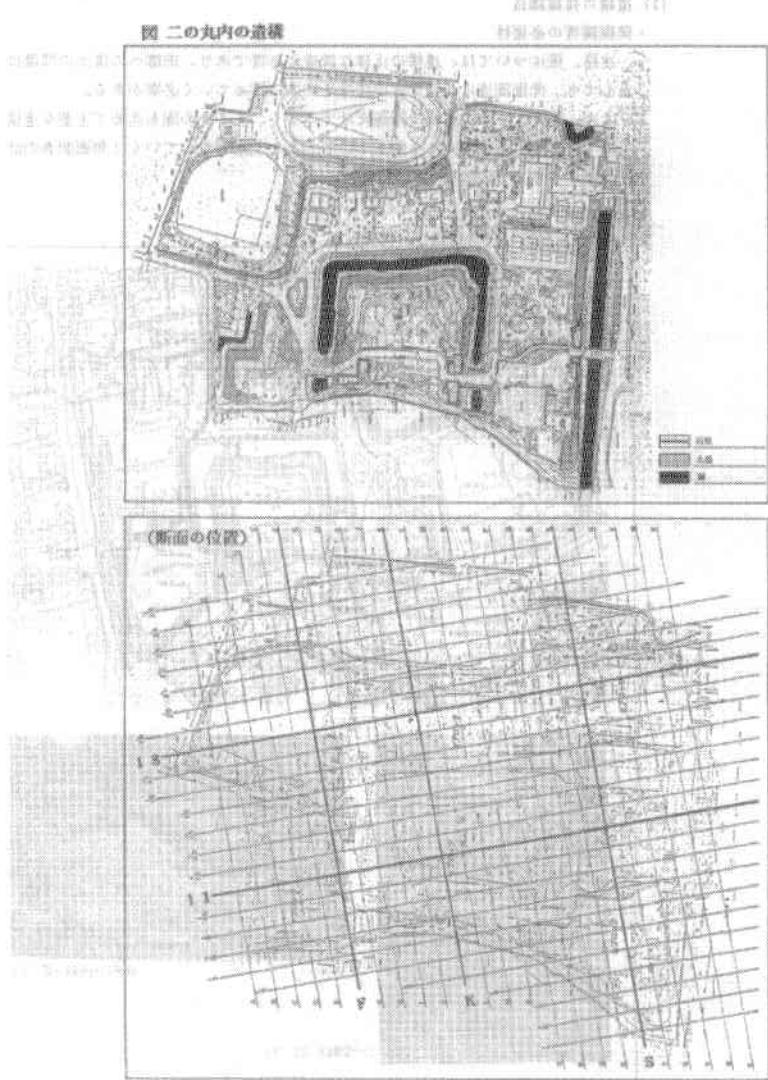
図二の丸の断面 (縮尺比= 5 : 1)

○平成2年度の発掘調査（上田市）

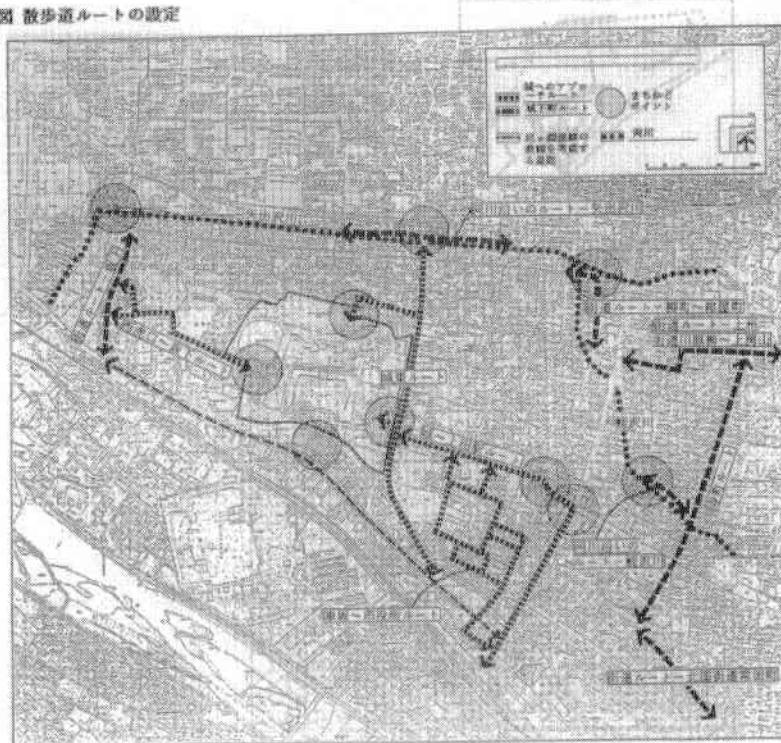
図 散歩道ルートの設定

ルート設定に際しては、城へのアプローチの道筋として大切にしていくルートと、
 各造橋や橋詰などのポイントへのアクセスのしやすさや周辺の保全に留意した城
 下町ルートを設定する。
 まことに、美作市は既存街路は輪郭線を重視する形で、歩行者動線を確保する方針
 で、また、歩行者動線は輪郭線を重視する形で、歩行者動線を確保する方針
