豊後國分寺跡

昭和51年度発掘調査概報

大分市教育委員会

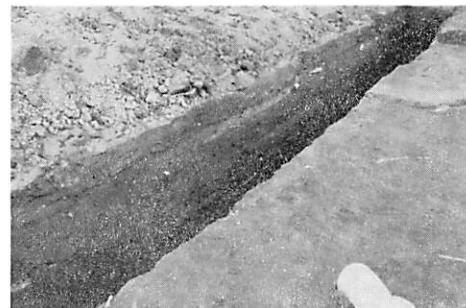
回廊基壇の掘込み地業

回廊……薬師堂地区基壇遺構（推定金堂跡）の東西に回廊の基礎部が遺存していることが確かめられたのは第2次調査であった。遺構は旧地形に応じて東側は黄褐色の地山に達する掘込み地業の版築を行っており、西側は地山削り出しである。その後、塔の西側地区や中門付近の調査によって、東西約150m、南北約90mの範囲が回廊によってとり囲まれることが判明した。回廊基壇の幅は約6mあり、推定金堂跡には中央部にとりつく。また、西側および南側においては回廊外側に大溝が掘られていることがわかっている。

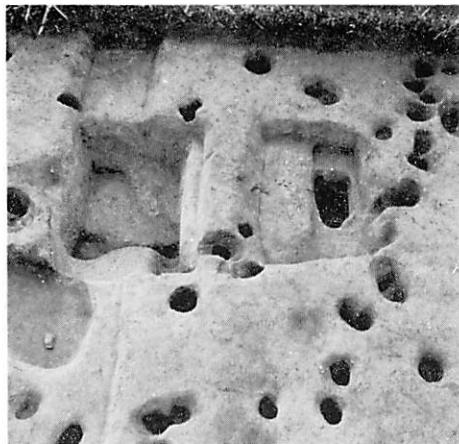
西門跡

遺構は南北に約50cmの間隔でつくられた大形柱穴2個からなる。掘方の大きさは南側が 2.1×1.6 mの整美な長方形、北側のものが 1.8×1.5 mのやや不整形な長方形を呈し、黄褐色土(地山)を深

き締めていた。両者の心々距離はおよそ2.9m、中心を結ぶと中軸線の方位よりもかなり西へ振る。これら2個の大形柱穴の周囲には小形のピットが多数あり中には柱穴とみとめられるものもあるが、東門跡で検出されたように明らかに柵列としてとらえうる並びを見出すことは困難である。

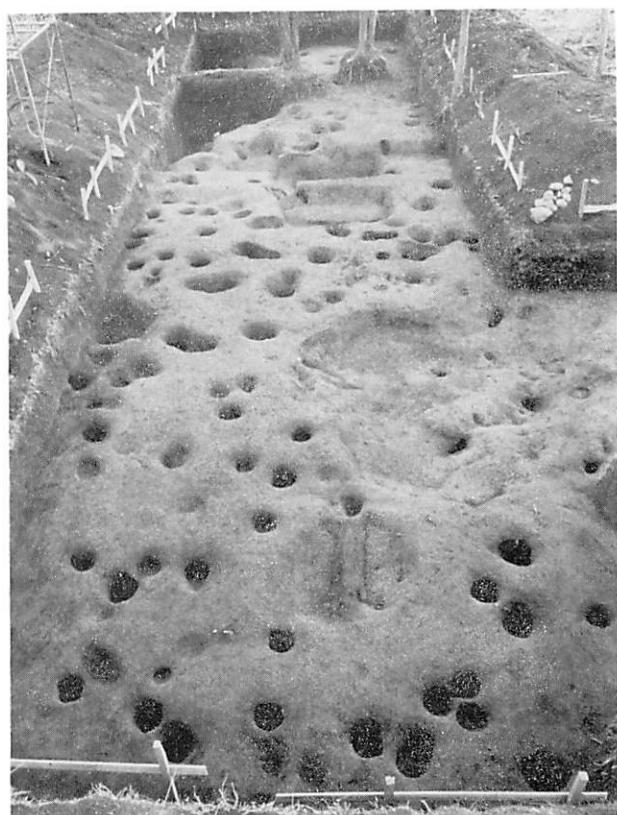
発掘区全景(北より)

なお、西門跡の調査では南北22m、東西6mの発掘区を設定しており、門跡のほか後述する竪穴状遺構や不定形の大形土壙などが発見されている。

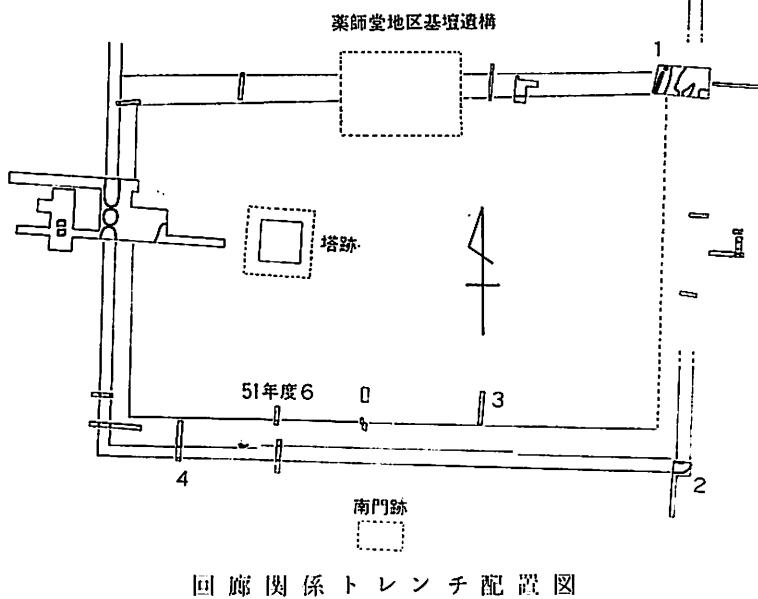
回廊関係トレンチ配置図

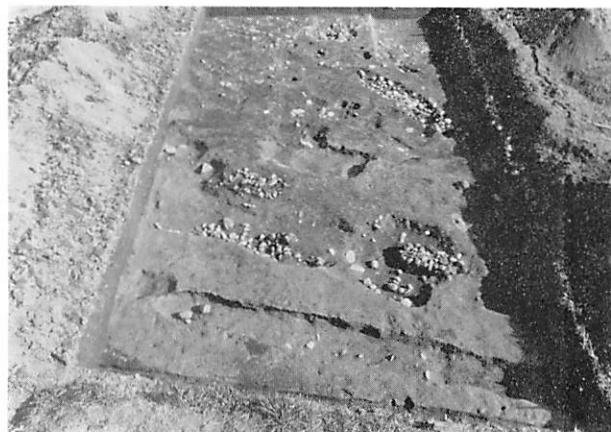
回廊東北隅付近の溝跡（西より）

調査地が薬師堂地区境内のレベルに比べ1.6mほど低いうえに水田ということもあって結果的に回廊の遺構はまったく遺っていなかった。発見した遺構は南北方向の溝状遺構で3条ある。このうち中央部およびその東側の溝跡は同一の性格の溝とみられ、礫にまじって軒先瓦破片なども出土している。これらはおそらく東側溝の痕跡とみられる。

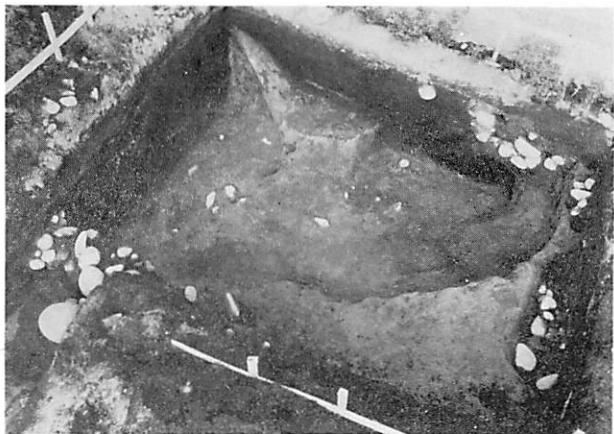
回廊溝東南隅（東南より）

もなう溝跡であって、回廊基壇に沿って東西方向から南北方向へと曲る状態が認められた。溝幅は南側で3.8m、現地表からの深さは1.7mある。溝中には瓦・土器類の落ち込みはほとんどなかった。

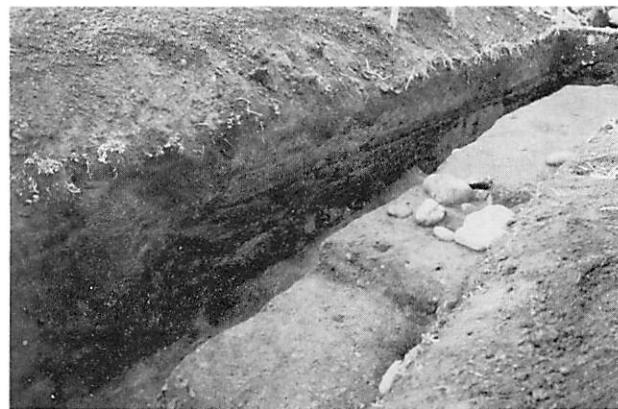
塔東畑トレンチの版築土層

第3次調査では、1次のトレンチがやや中軸線に寄りすぎていたことを考慮して約15mほど東側とその中間位置にトレンチを設定した。発掘の結果は地点によってさまざまの様相を示していることがわかった。すなわち、1トレンチでは約1.4mの深さ掘り下げて一部に大形礫を投げ込みその上を版築しており、薬師堂地区基壇遺構の掘込み地業に似た状況を呈していた。版築は回廊掘込み基壇や塔跡基壇などのように固く叩き締められたものではない。最も深いところから数点の瓦片が発見された。また、版築の行なわれた掘込みはゆるい傾斜で西側に向って上っていっていることがわかった。つぎに、2トレンチでは北端・中央部・南端とそれぞれ異り、北端では深さ1.4m以上におよぶ大形礫の投げ込みがあり、それに近世以後の陶磁器類が混入していた。中央部は場所によってやや違うが深さ30~60cmの間が版築されて一部に根締石様の遺構が発見された。南半では、一部にトレンチ中央部でみた版築が搅乱されて造っているところもあるが、版築は調査区の南端まではもともとおよんでいなかったとみられる。トレンチ南端に近い部分で深さ75cmのところから一括して埋めた状態で

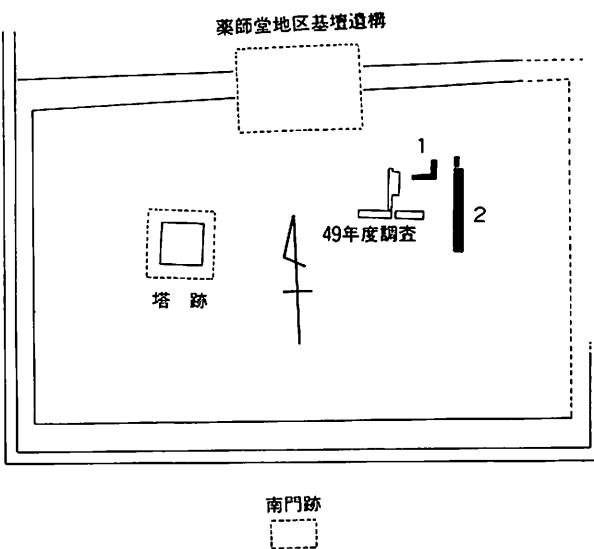
塔東畑発掘区トレーンチ配置図

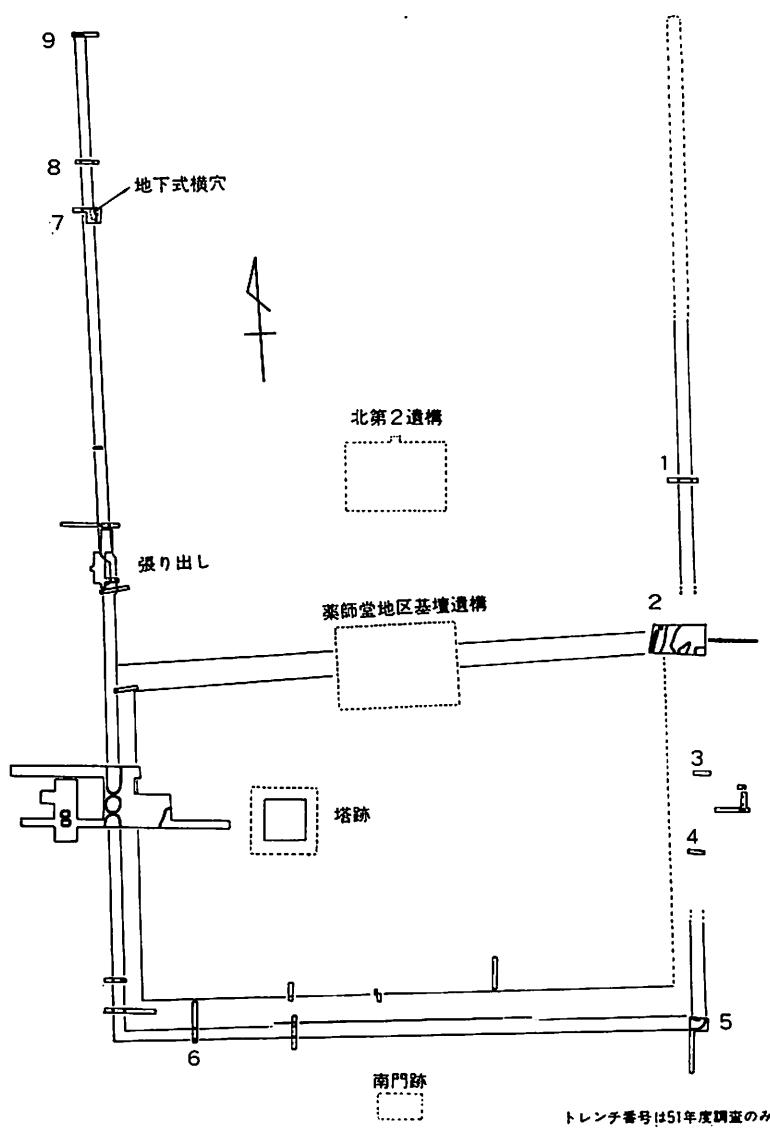
溝跡関係トレンチ配置図

第1～2次の調査を通じて西側回廊に接して幅約4mの溝があることがわかったが、南北の方向にどこまで続くのかその限界が不明であった。また、東側対称位置にも同じ溝があるのかどうかを調べるために10ヶ所にトレンチを設定した。このうち、2・6トレンチでは回廊の調査をも兼ねている。その結果、西側では南に設定した10トレンチまでは延びていないことが

一方北側の限界については、9トレンチにおいてまさに西側の北端をおさえることができたので南北294mにおよぶ溝がここで判明した。またこの西側北端に接して直徑90cmの掘立柱跡が発見されている。溝につづく北側の境界を形成する門跡あるいは柵などの遺構の一部とみられるが発掘部分が狭いため明らかではない。

東側では回廊の東南隅（5トレンチ）および北に上って1トレンチによって確認されているので、本来通して掘られていたものとみられる。したがって、回廊東北隅にあたる位置の発掘区において発見された溝底の痕跡とみられる遺構も約7mほど中軸線寄りにあるが、東側溝の一部とみるべきであろう。東側溝の北端部については現在住宅地となっており確認することはできなかった。

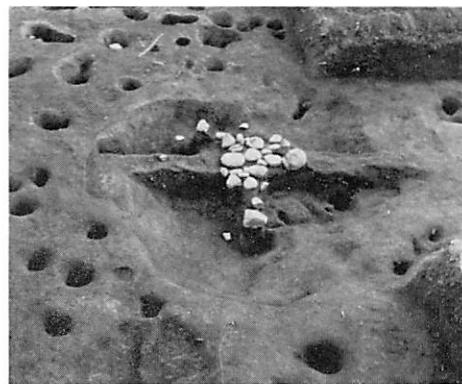
堅穴状遺構

西門遺構の西北にある深い掘込みの遺構である。大きさは南北3.5m、東西3.6mの隅丸方形を呈し、壁は地山を30cmほど掘込んでなだらかなカーブを描いて立ち上る。内部に焼土や柱穴は存在しない。また底面は凹凸が多く一部によく固められたところがある。底面についた遺物はなく、中央部での厚さ50cmの黒色土のレンズ状堆積があってその上に礫が投げ込まれたように中央付近に集中していた。礫にまじって数点の瓦片があった。また堆積土層中に若干の木炭が検出された。

この遺構の性格やつくられた時期については不明な点が多い。西門とそれに連なる南北の柵列を想定した場合、この遺構は位置的にやや西側のほとんど柵に接するほどの位置にあたっており、この付近には2次調査の結果と合わせて木炭の入った小形の深い掘込みが3ヶ所発見されている。また、緑釉陶器も2次および3次で発見されている。いずれも柵列を想定した場合それよりやや西側であるが、ある時期の寺域内における生活空間の一部とみることができようか。

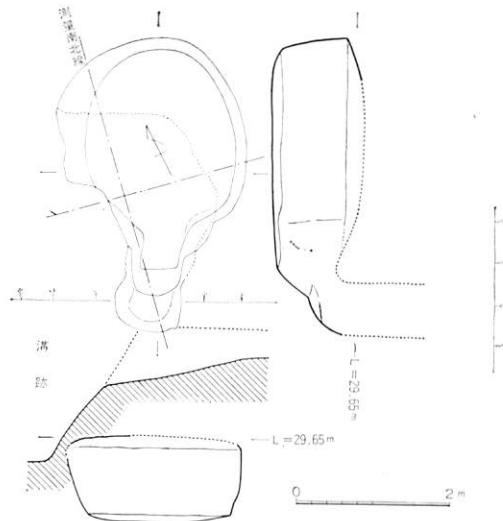
地下式横穴実測図

玄室平面の形は奥部がやや広がったいわゆる卵形につくられ、主軸の方向はN30°E、主軸長2.9m、最大幅2mである。また床面の現地表面（水田）からの深さは2.9mであり、黄茶色のローム層を深さ約2.2m掘込んでいる。天井部はほとんど陥没していたが、復原すると横断面の形は天井推定高1.2mの蒲鉾形となる。この玄室の一方

垂直に掘られた入口部がつくのであるが、大部分溝の掘さく時に破壊されてしまっている。したがって、入口閉塞の構造についてはいっさいわかっていない。垂直部から玄室に入るには緩傾斜の階段状の段を1段降りなければならない。玄室内部は天井部を構成し

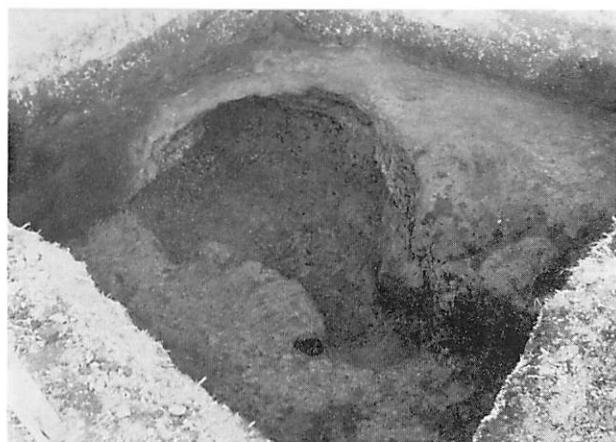
地下式横穴 (西南より)

ていたロームやその上部を覆っている黒色土によって埋没しており、上部には溝掘さく中の陥没部を埋めるために栗石が投げ込まれていた。横穴の埋土中には瓦片や土師器片が数点混入していたがもちろんこの横穴に伴う遺物ではない。

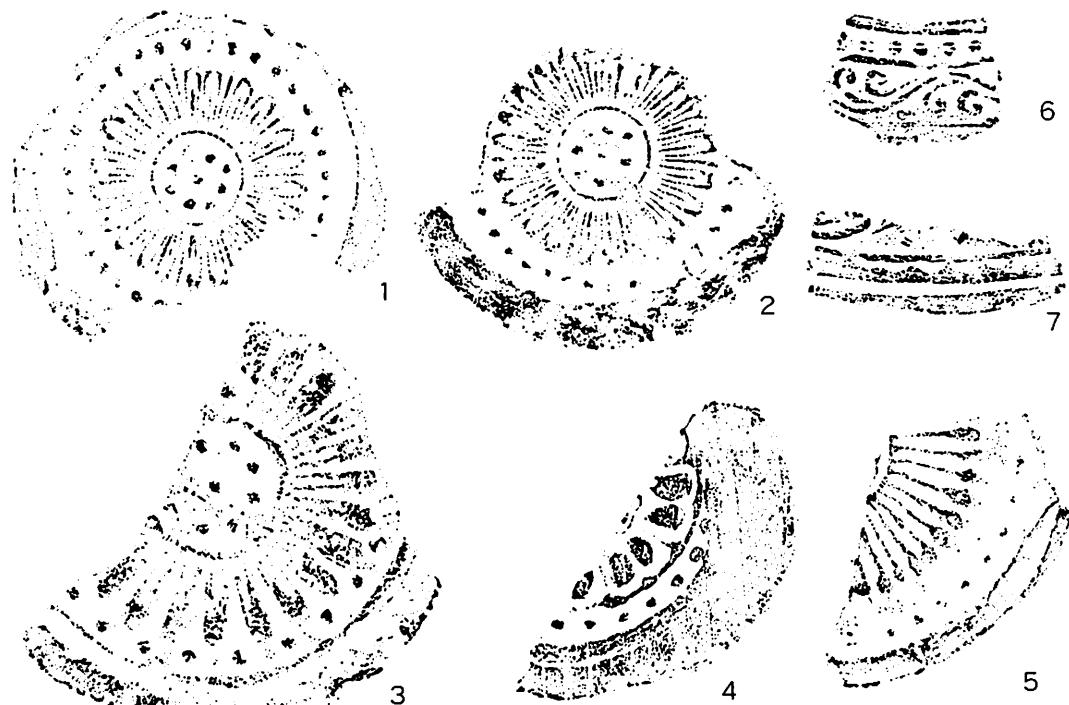
軒丸・軒平瓦拓影（4は東1—1トレンチ出土、他は東1—2トレンチ出土）

第1類（1・2） ……珠文縁複弁11葉文の軒丸瓦で当国分寺の瓦では最も古いとされる。中房には1—8の蓮子を配す。径約16cm。

第2類（3） ……細弁化した單弁24葉文軒丸瓦で復原径約20cm。中房は1—8の蓮子を配し、蓮弁の周間に蓮弁間に各1個あて珠文を置く。外側に太い界線がある。

第3類（5） ……第2類をさらに線状化したものである。蓮子の配置は1—8、蓮弁は42を数えその外側に珠文をめぐらす。珠文の外側に界線を施すものとないものがある。復原径18.5cm。

第4類（4） ……珠文縁複弁8葉文の軒丸瓦である。前回の資料によれば、中房には円窓のある蓮子を0—4—8と配し、蓮弁の輪郭線が花弁全体を縁どる太い園線として描かれ、蓮弁は梢円形の盛り上りのある素弁である。復原径約17cm。

一方、軒平瓦はこれまで太宰府系老司式軒平瓦の系統を引く扁行唐草文軒平瓦（第1類）と均正唐草文軒平瓦（第2類）とが出土しているが、今回の調査では前者の小破片が2点（6・7）発見されたにすぎない。

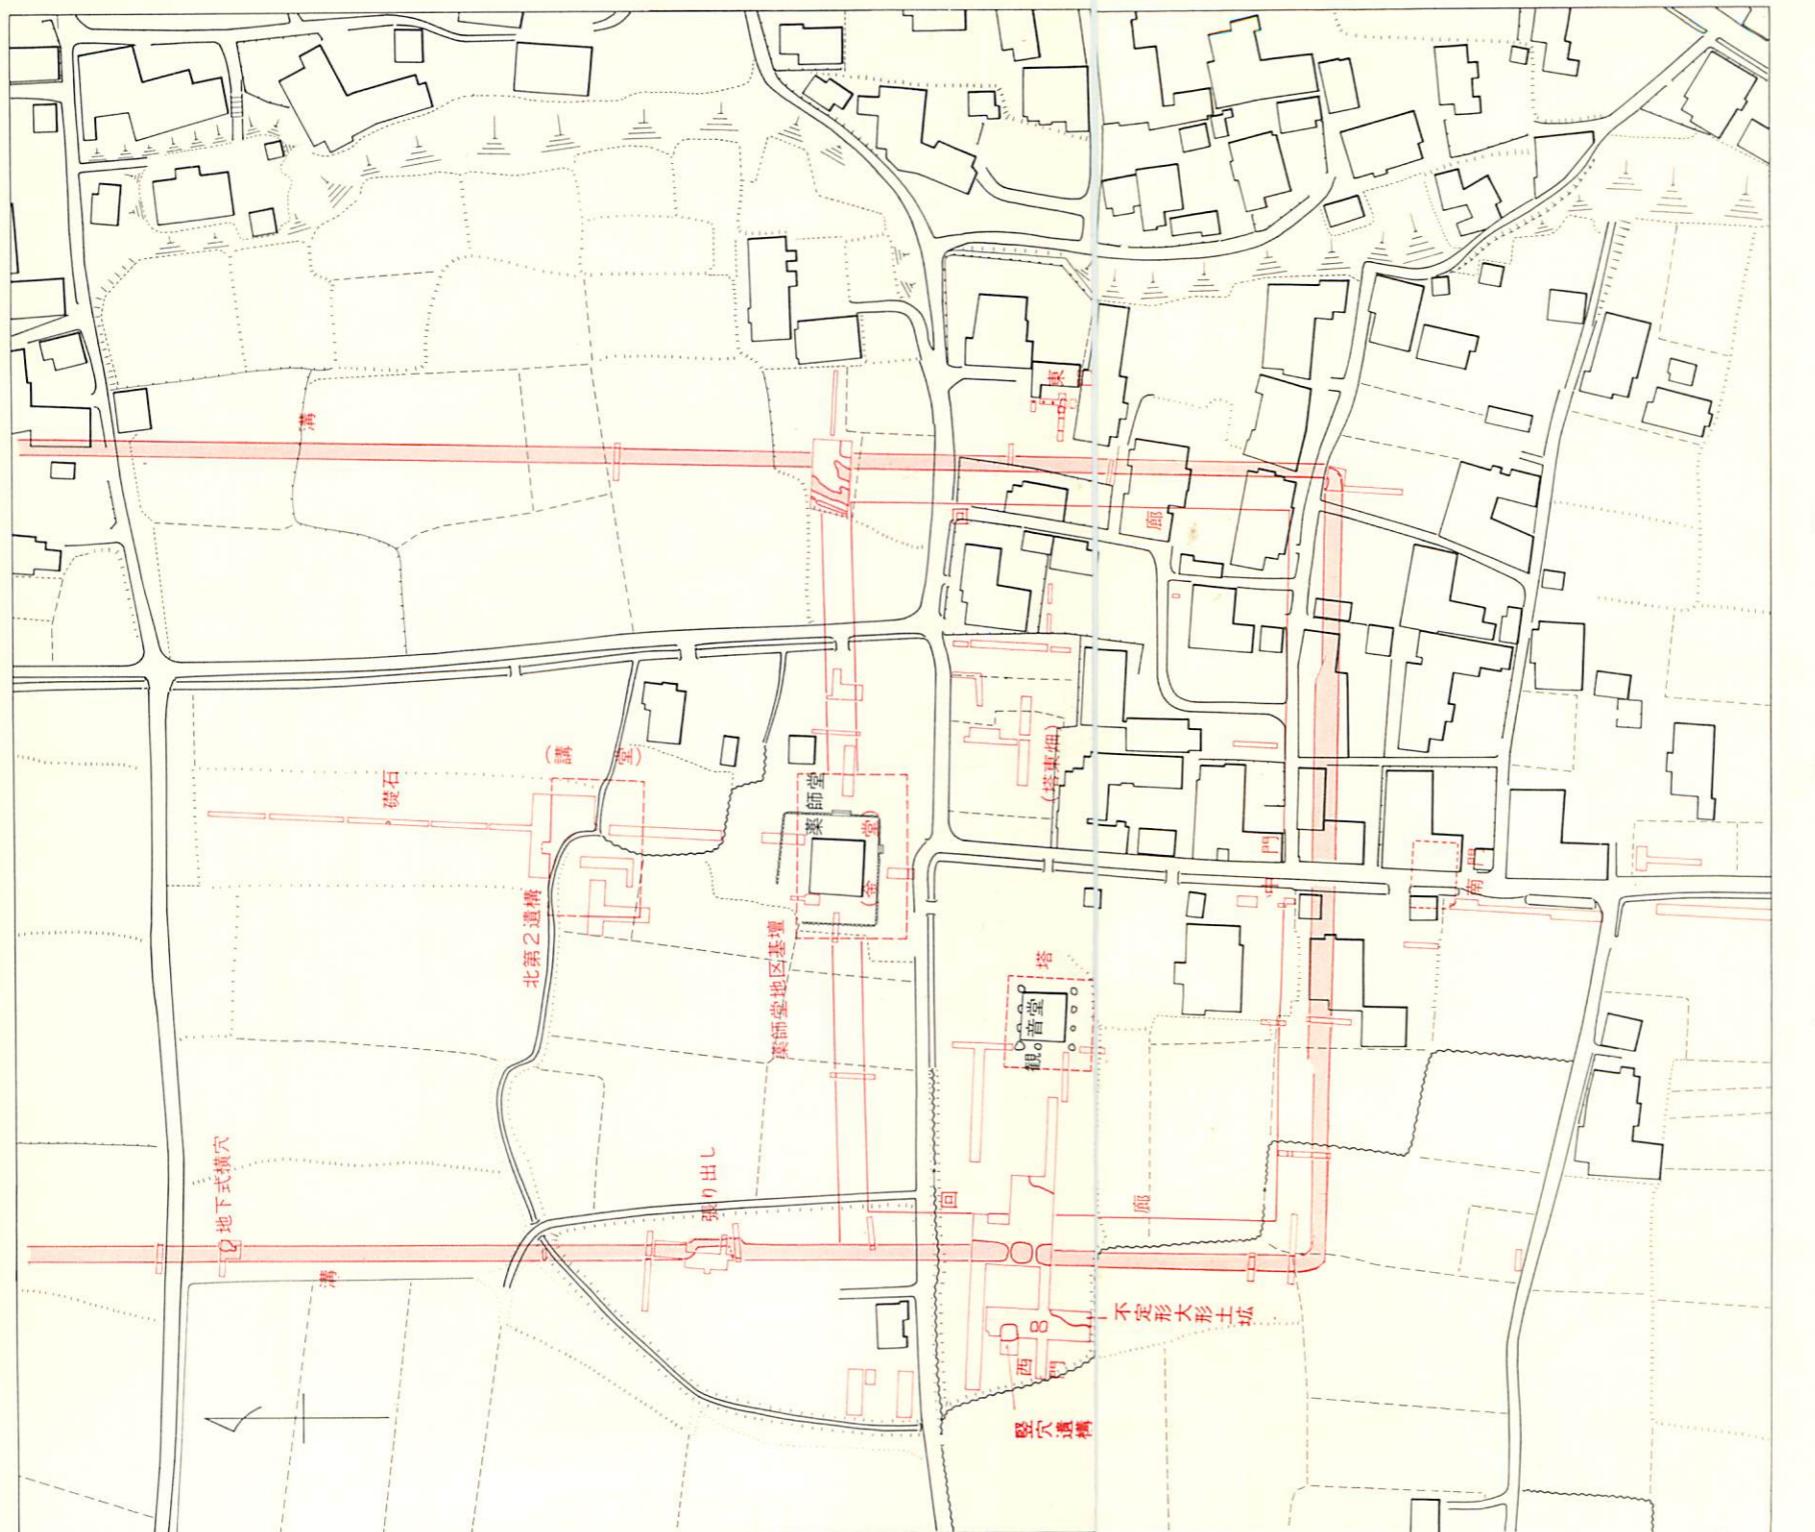
豊後国分寺跡昭和51年度調査概略図 (49. 50年度発掘地を含む)

1. 四至については現在のところ、東西が東門および西門によって判明した距離 $182m$ 、南北が南門から溝（西側溝）の北端までの距離 $314m$ を測る。東門の調査によってわかったように東西南北の門を結ぶ柵が存在したことが考えられる。
2. 東西の門は塔中心を結ぶ線上に位置し、回廊外側の溝からそれぞれ $9m$ の距離にある。
3. 回廊は薬師堂地区基壇遺構（推定金堂跡）にとりつき塔をとり囲む。これに囲まれた範囲は東西約 $150m$ 、南北約 $90m$ である。回廊内の塔の対称位置には大規模な建物が存在した形跡はみられない。
4. 現在薬師堂の建っている場所には東西約 $32.5m$ 、南北約 $22m$ の規模で基壇下の掘込み地業がなされている。（薬師堂地区基壇遺構、推定金堂跡）
5. (4)の北方約 $30m$ の位置に東西約 $28m$ 、南北約 $18m$ の基壇が存在する。（北第2遺構、推定講堂跡）
6. (5)の北方約 $30m$ 付近に性格不明の礎石 1 個が存在する。（第3遺構）
7. 塔跡は 1 辺 $18m$ の基壇をもち、基壇周囲の化粧は栗石積みである。安定した礎石の配置から推定される南北方向方位は N $10^{\circ}11' E$ である。（前回概報の方位訂正）
8. 塔跡の東方 $60m$ 付近にも、掘込み地業がなされており、回廊内に塔と相対して堂宇が計画されたものと考えられる。
9. 回廊基壇の外側に接して大溝があり、北側に開いた「コ」字状を呈し南北長 $294m$ を測る。
10. 南門跡は推定金堂跡の中心から約 $120m$ の位置にはば内接する。
