米沢市埋蔵文化財報告書第79集

# 館山北館

館山北館跡発掘調査報告書

米沢市教育委員会

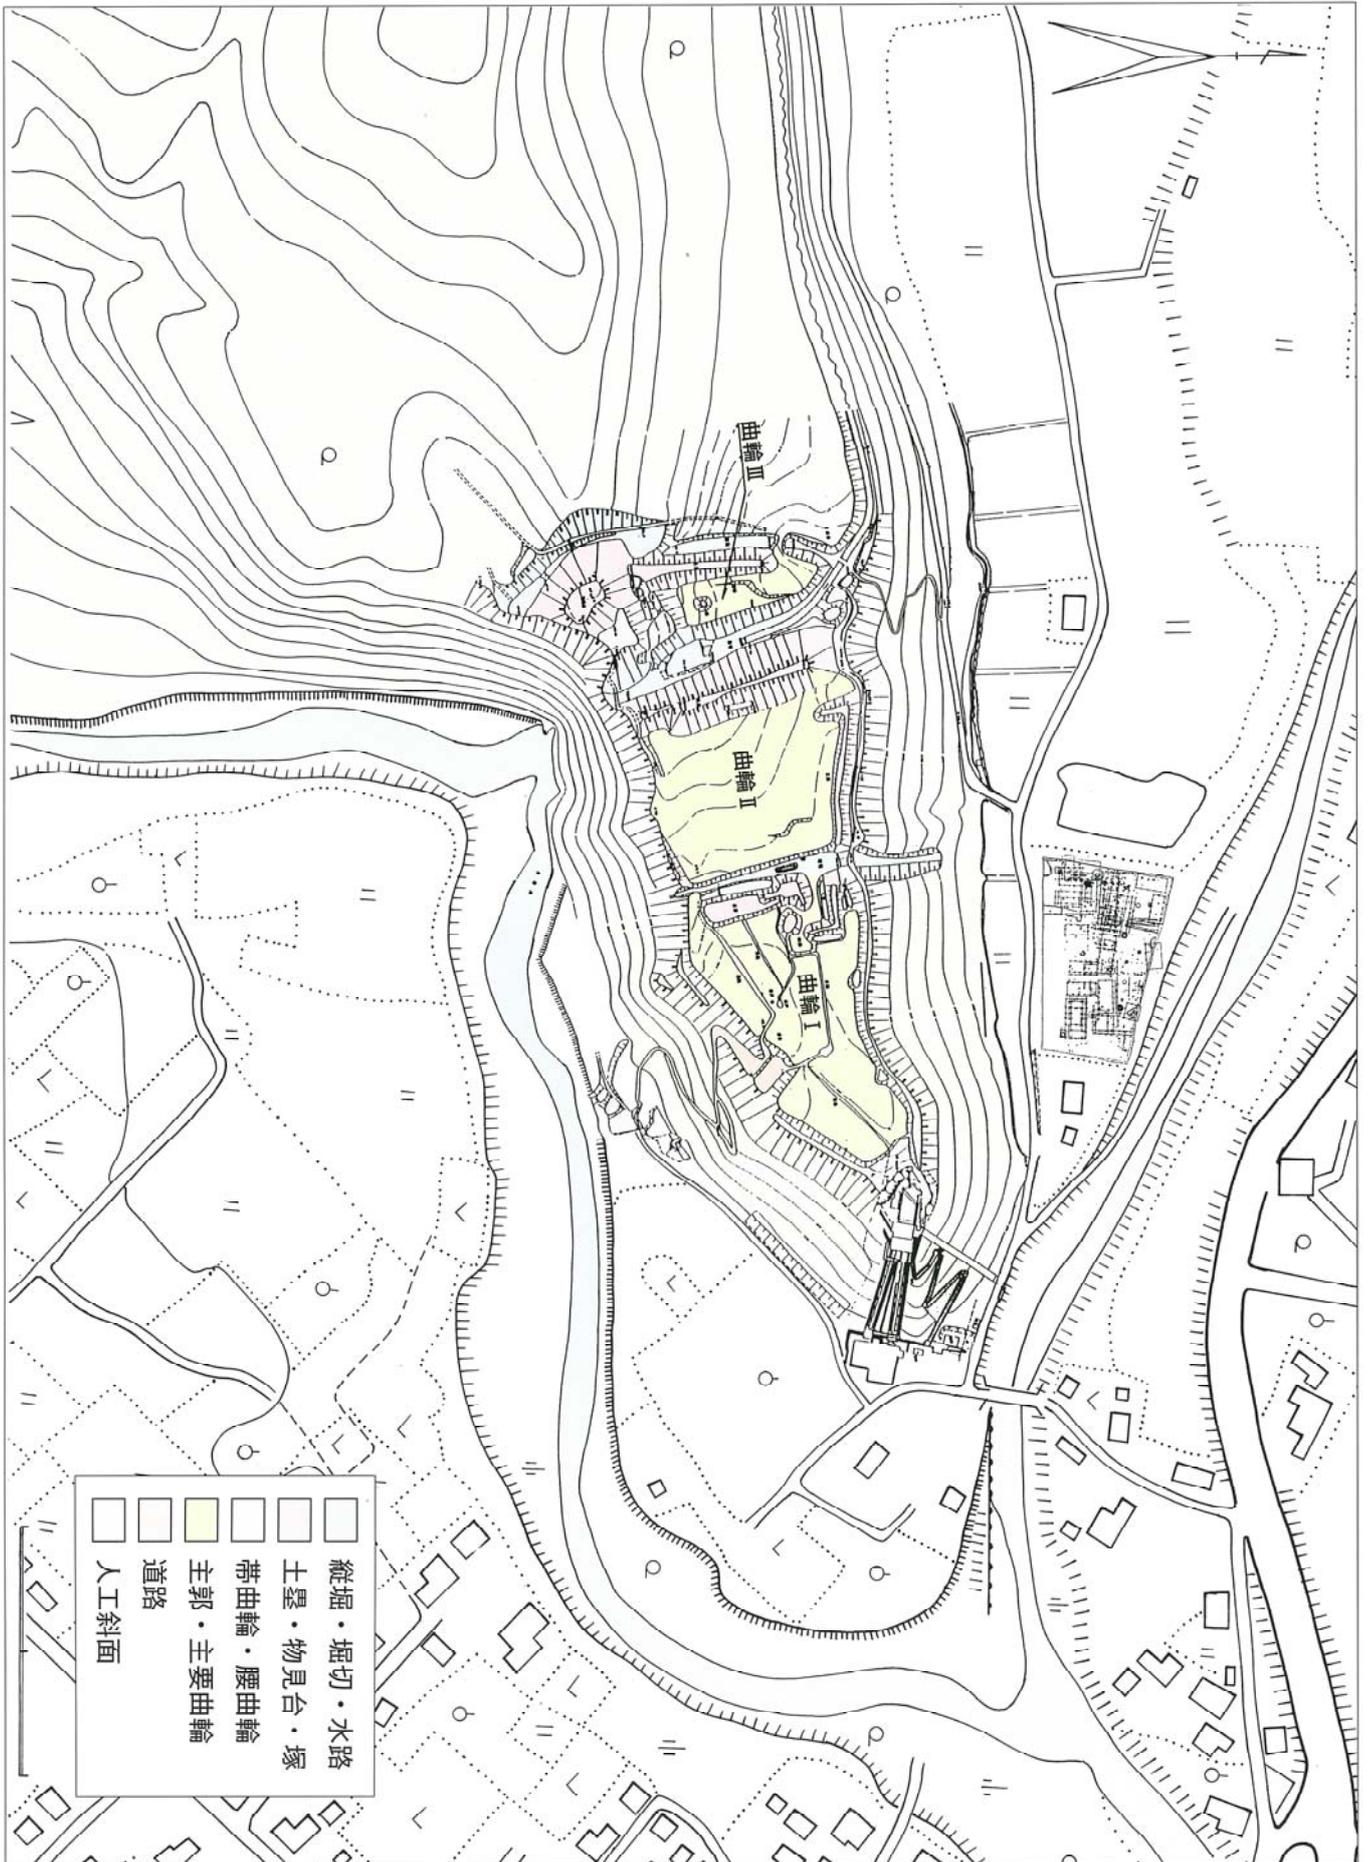
第2図 籠山城全体図

館山城に関しては、平成10年度に文化庁の国庫補助を採択して米沢市教育委員会が詳細な測量調査を実施している。その測量図を元に城の形態について触れると東西の全長が350m、最大幅の南北で156mを測る。城は、丘陵の上部を平坦に整地した後に土塁と堀切り、縦堀等で区画して曲輪群を構築し、斜面を30mほど削平して意図的に急勾配の人工斜面を整形している。東端に位置する曲輪Ⅰは、南山麓の大手口から道路を進み方形の虎口に入った最初の曲輪で、井戸跡や水路がある。

次に西に向かうと方形の土塁で囲まれた櫓形と縦堀で区画された曲輪Ⅱがある。曲輪の西面には、幅16m～27m、高さ4m～6mをなす大規模な土塁が置れ、北側に7m～11m前後の土塁と帯曲輪が付随している。曲輪の平坦面は、方形状に整形された南北70m、東西60mを測る館山城最大の曲輪跡であり、主郭と考えられる。

北西の隅には北の土塁が南に折れて虎口を開き、堀底道へ続く大規模な堀切りが出現する。堀切りは、土塁の上端から対岸の端までの幅で最大28mを測り、最深のまでの比高差は10.36mをなしている。堀切りを越えると曲輪Ⅲの空間に入り、南に大規模な物見台が立地している。曲輪Ⅲは最後の縦堀と物見台の西側に堀り切りを有し、物見台と曲輪の接点と縦堀一部に土橋による虎口が開く。一方、土橋の西側は、寺跡の伝承を有する平坦地となっており、方形の区画や浅い溝などが残されている。

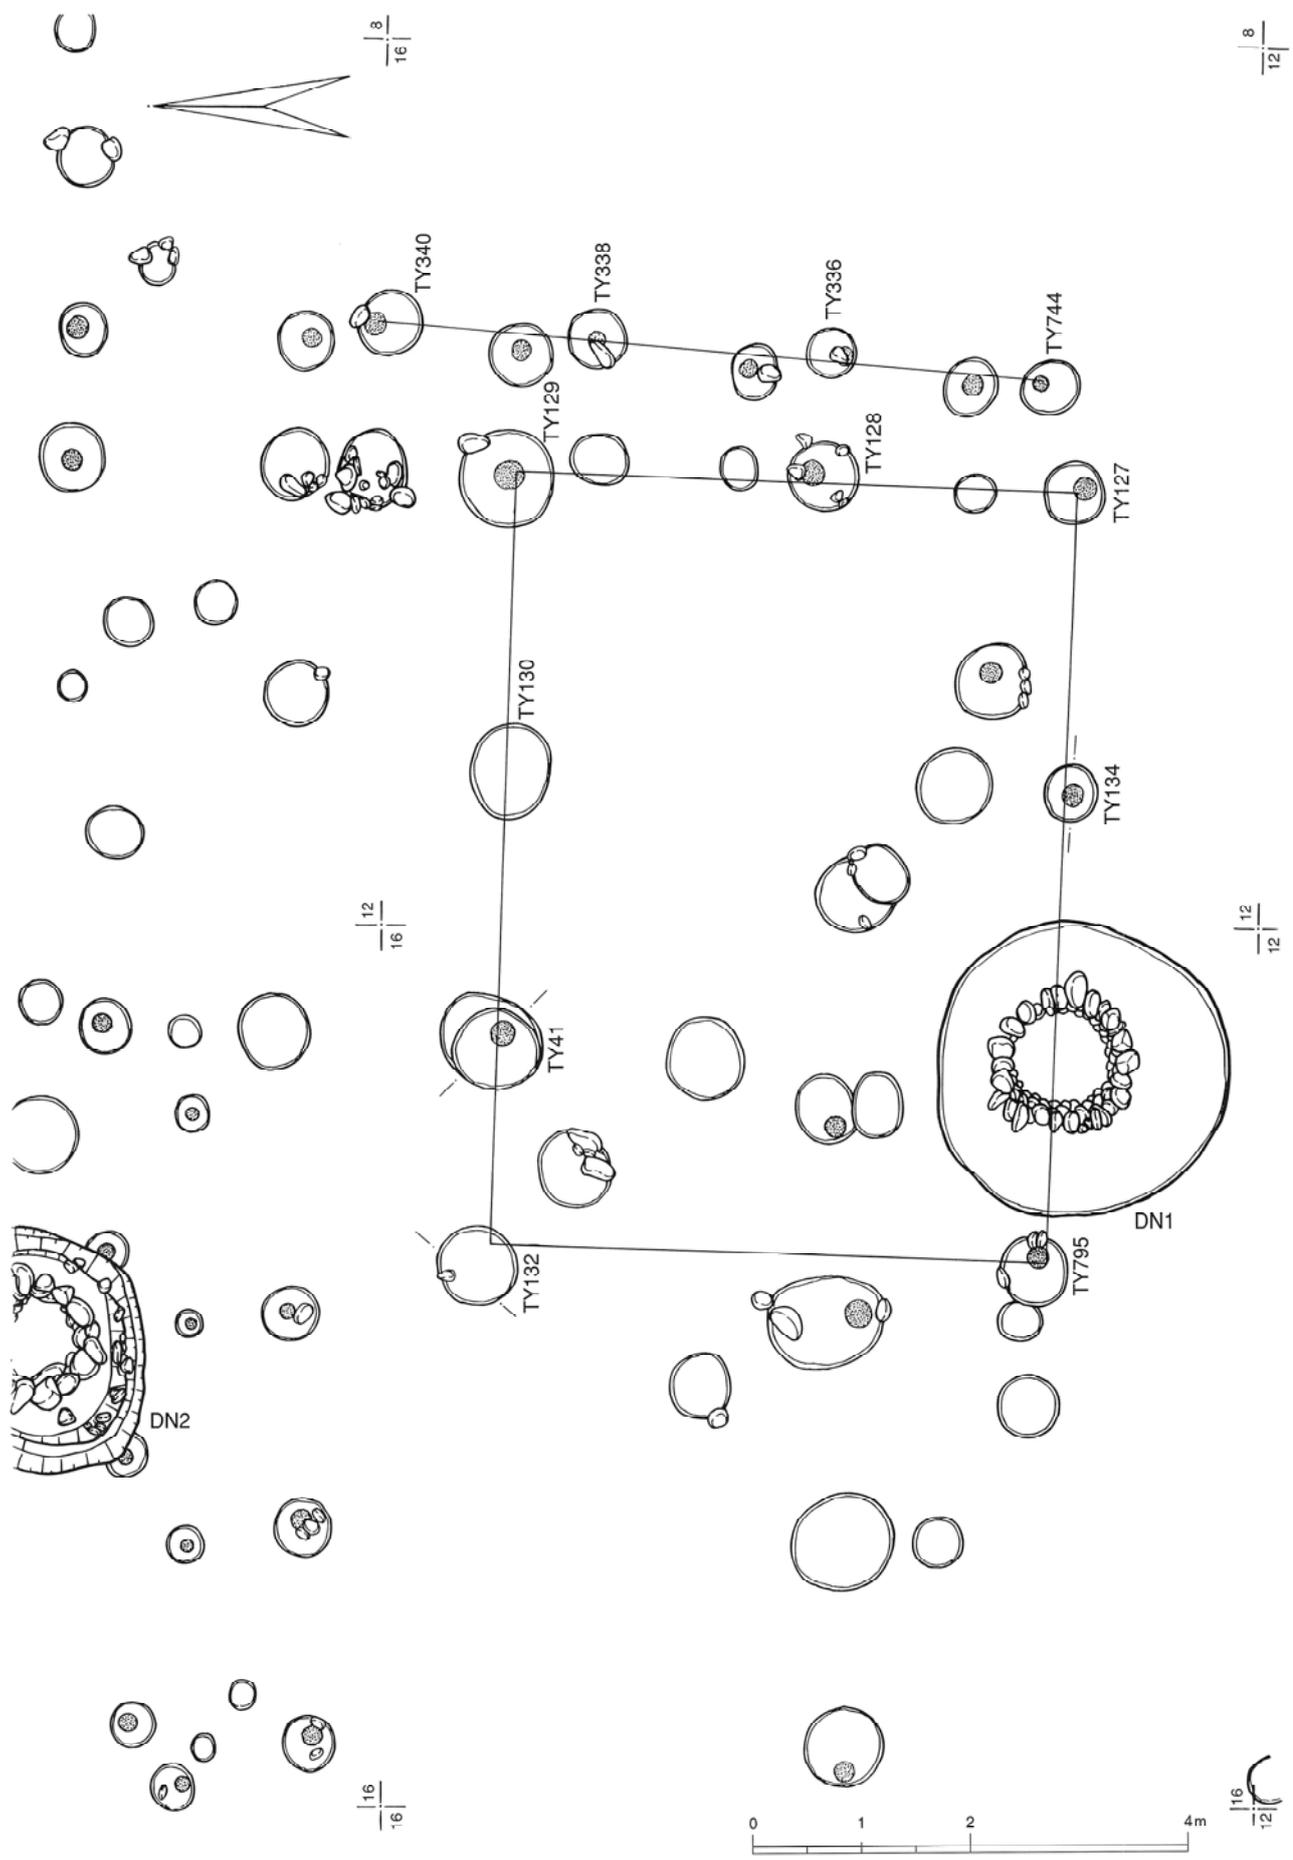
第7図 館山北館跡B Y 20平面図

桁行南面の一部がII期に掘られたDN1によって破壊されている。桁行3間、梁間2間と1間の東西長の建物で、東側に6尺3間の廂が付随する。掘り方は、ほぼ円形プランの40~87cm、深さが35~57cmと一定しているが、桁行の南面と北面で大きさが異なっている。南面の直径が45cm前後を示すのに、北面は70cm前後と一回り大きくなっている。

このことは、地山層が粘質シルトと砂利層との関係で、崩れやすい砂利層を意図的に狭く意識して掘ったものと思われる。確認された柱痕跡は、概ね20cm前後を平均とした粘土貼付柱である。間尺は、桁行が9尺・8尺・6尺の変則、梁間の東面が8尺と9尺を示すが、西面は1間となっている。

・BY20「第7図・第8図・第10図・第5図版」

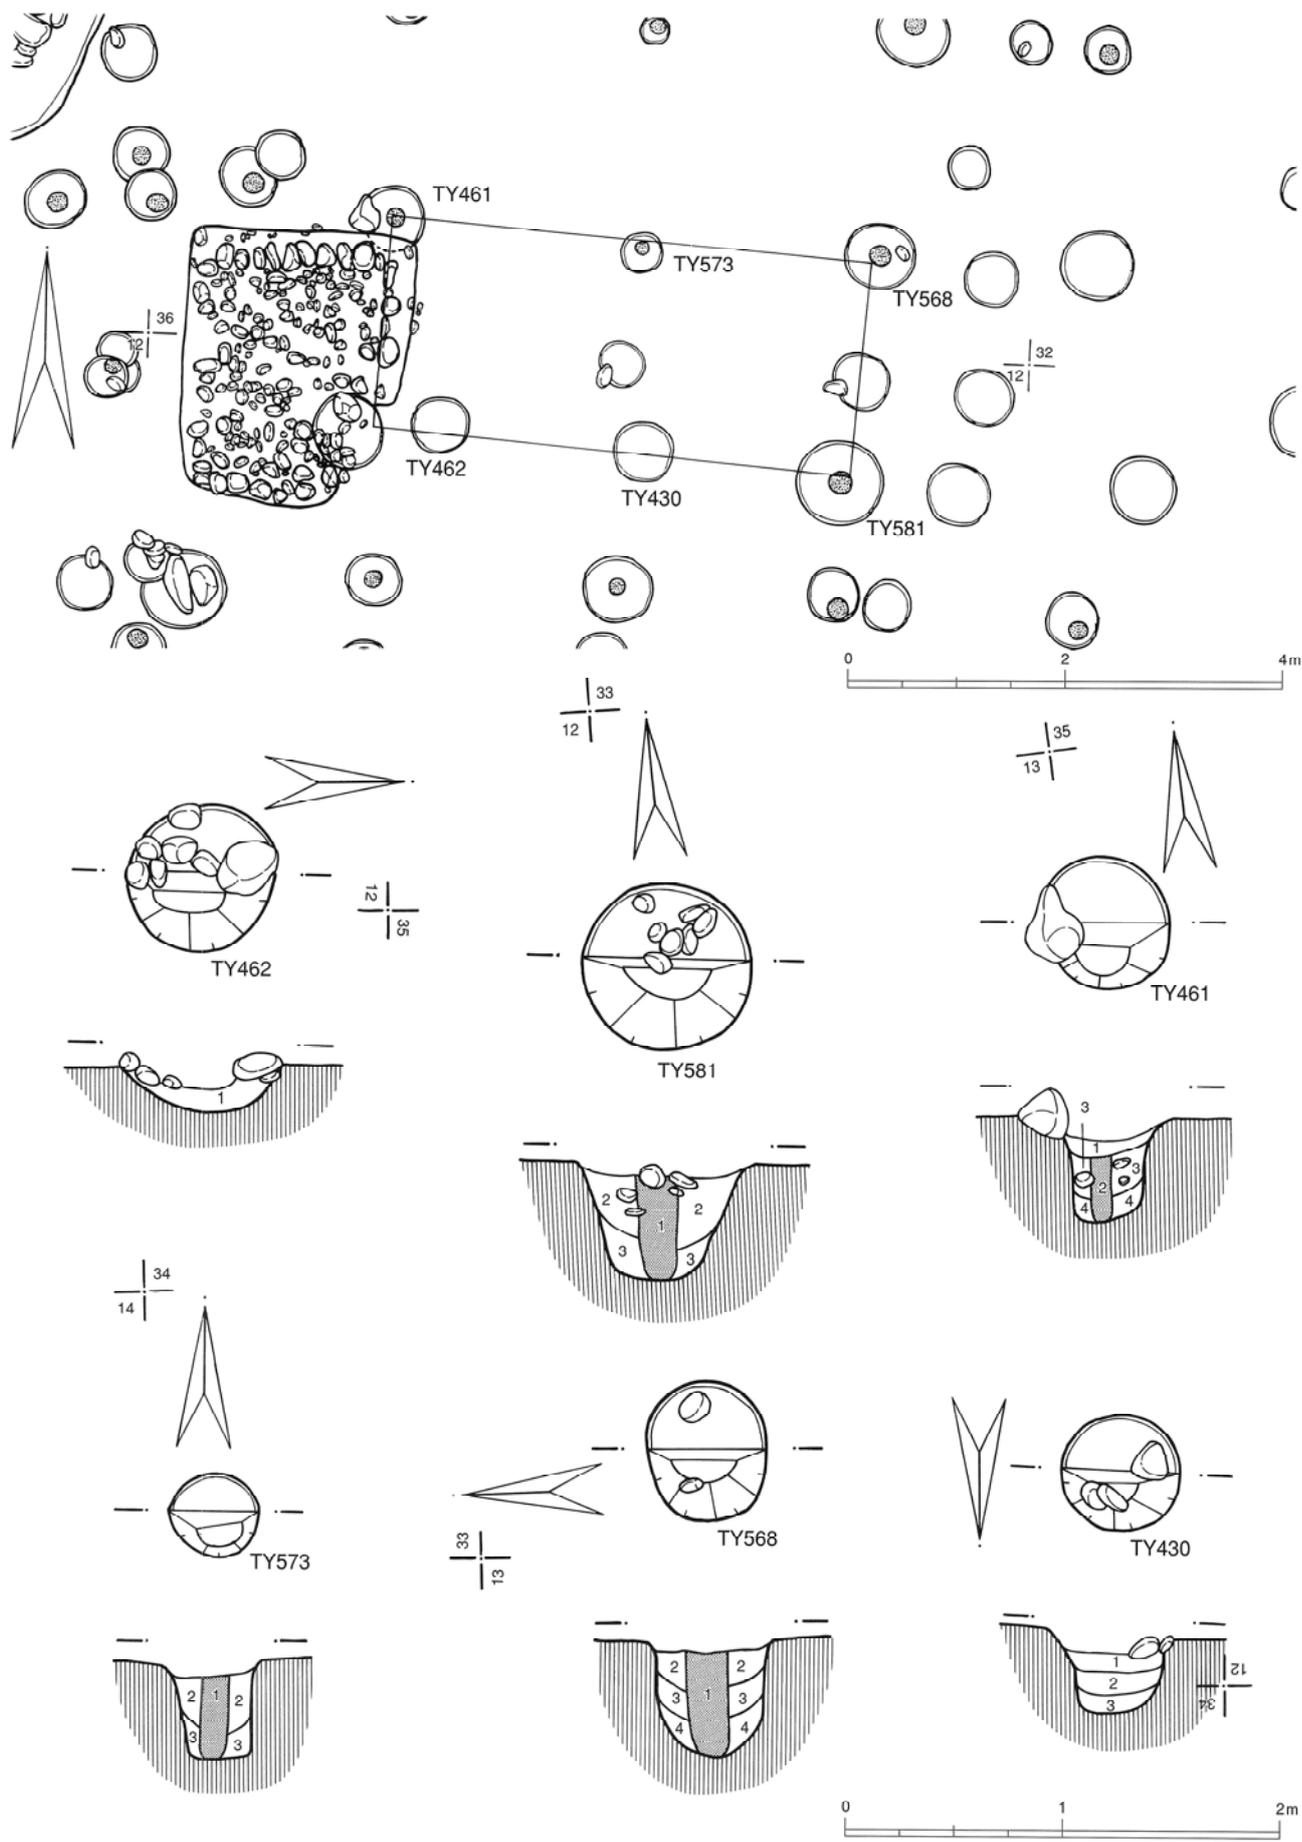
第23图 館山北館跡B Y 30平面図・同柱穴平面図

東西長の桁行2間、東西1間の小規模な建物跡である。建物内に存在する上部構造の基礎部と推測されるⅢ期の遺構のS Y 5に切られている。掘り方は円形で80cm前後、深さもT Y 461を除けば50cmと深く、粘土貼付柱の痕跡が明瞭に残っていた。間尺は、桁行が7尺、梁間6尺をなす。厩と想定している。

・B Y 30「第23図」

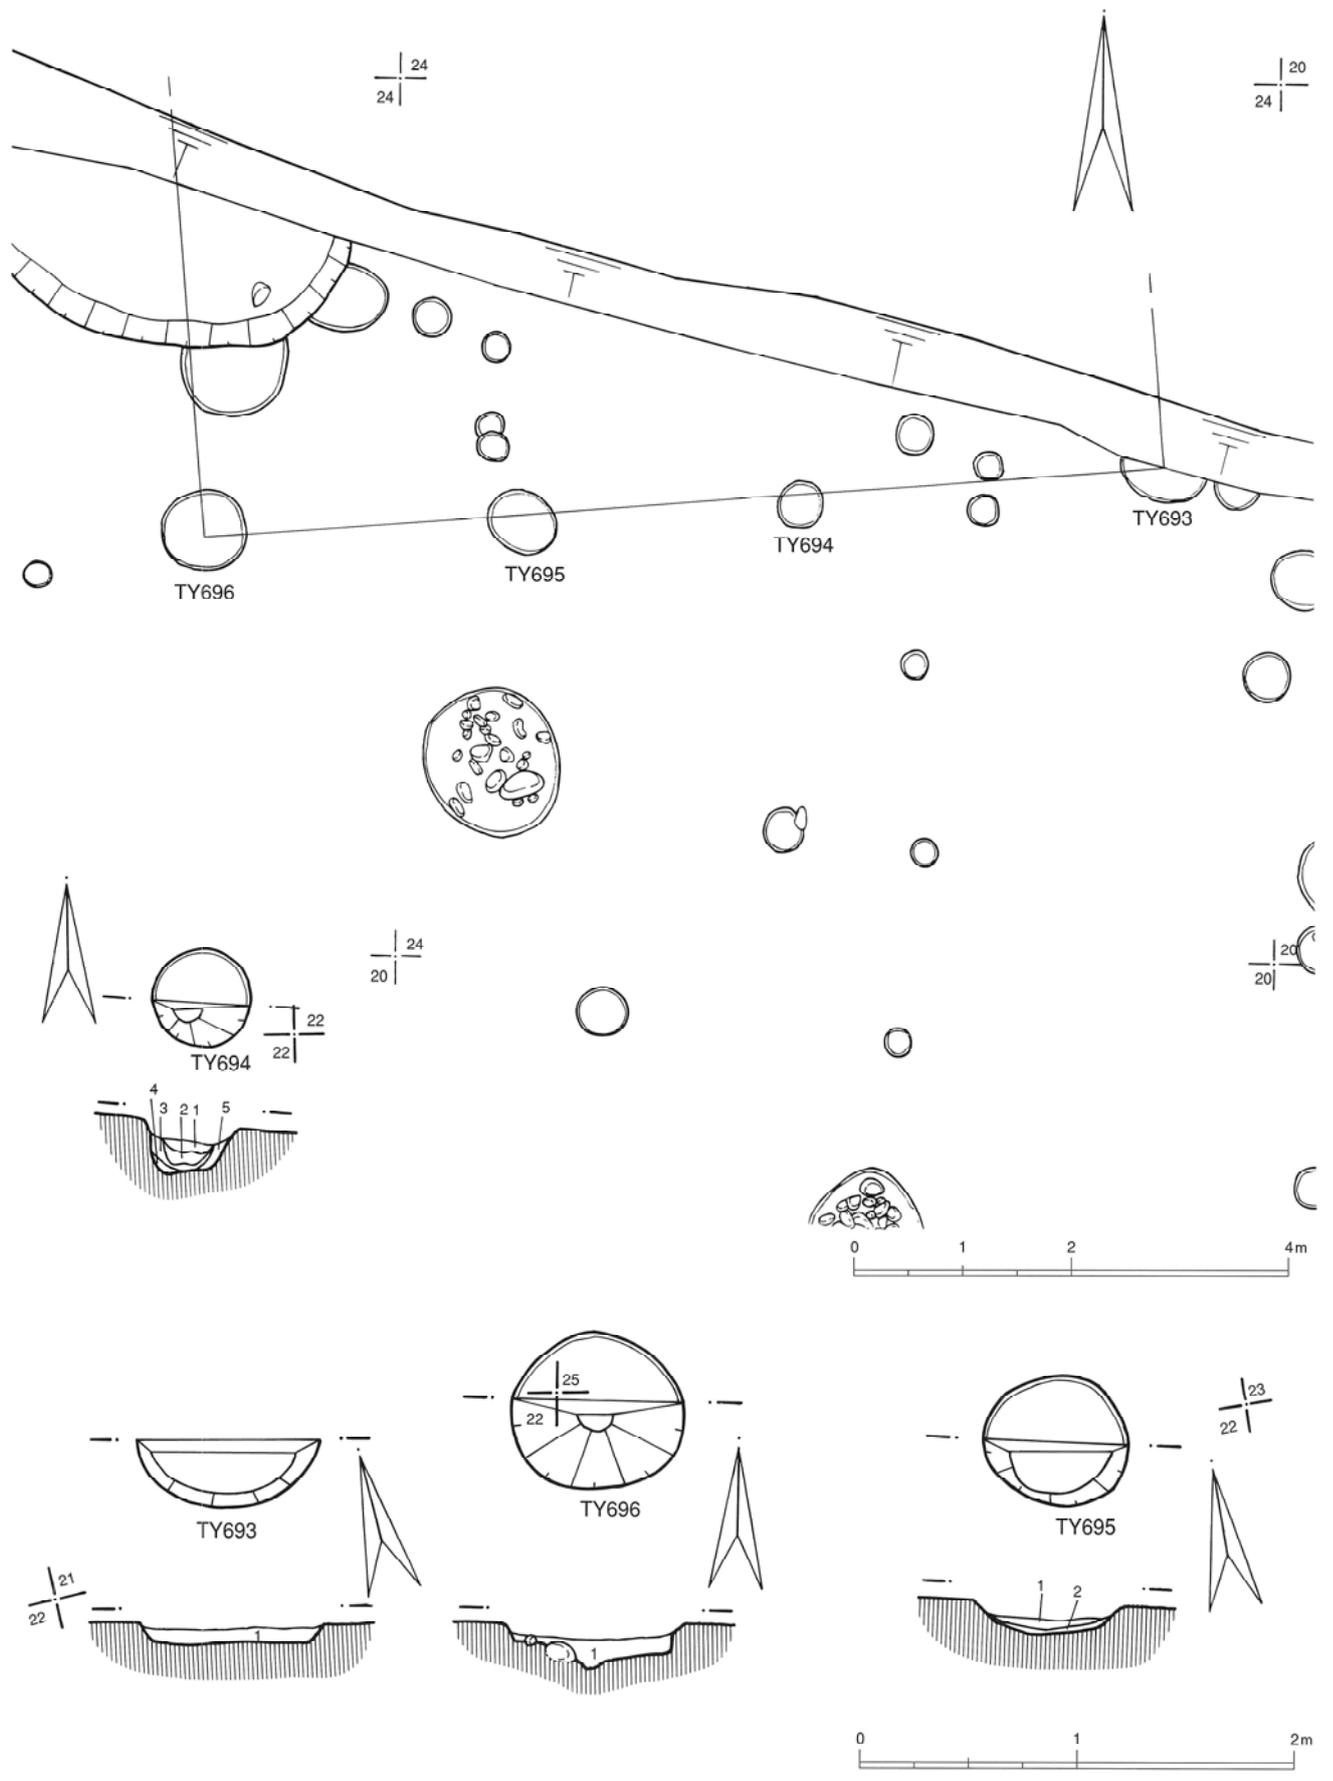
第34図 館山北館跡B Y27平面図・同柱穴平面図

G21～25—22～24にかけた範囲より認められるもので、約半分が調査区外の壁面に隠れている。掘り方は円形及び楕円形を示し、47cm～82cmと統一性がなく、深さも20cm前後と極端に浅

・ B Y 27 「第34図・第7図版」

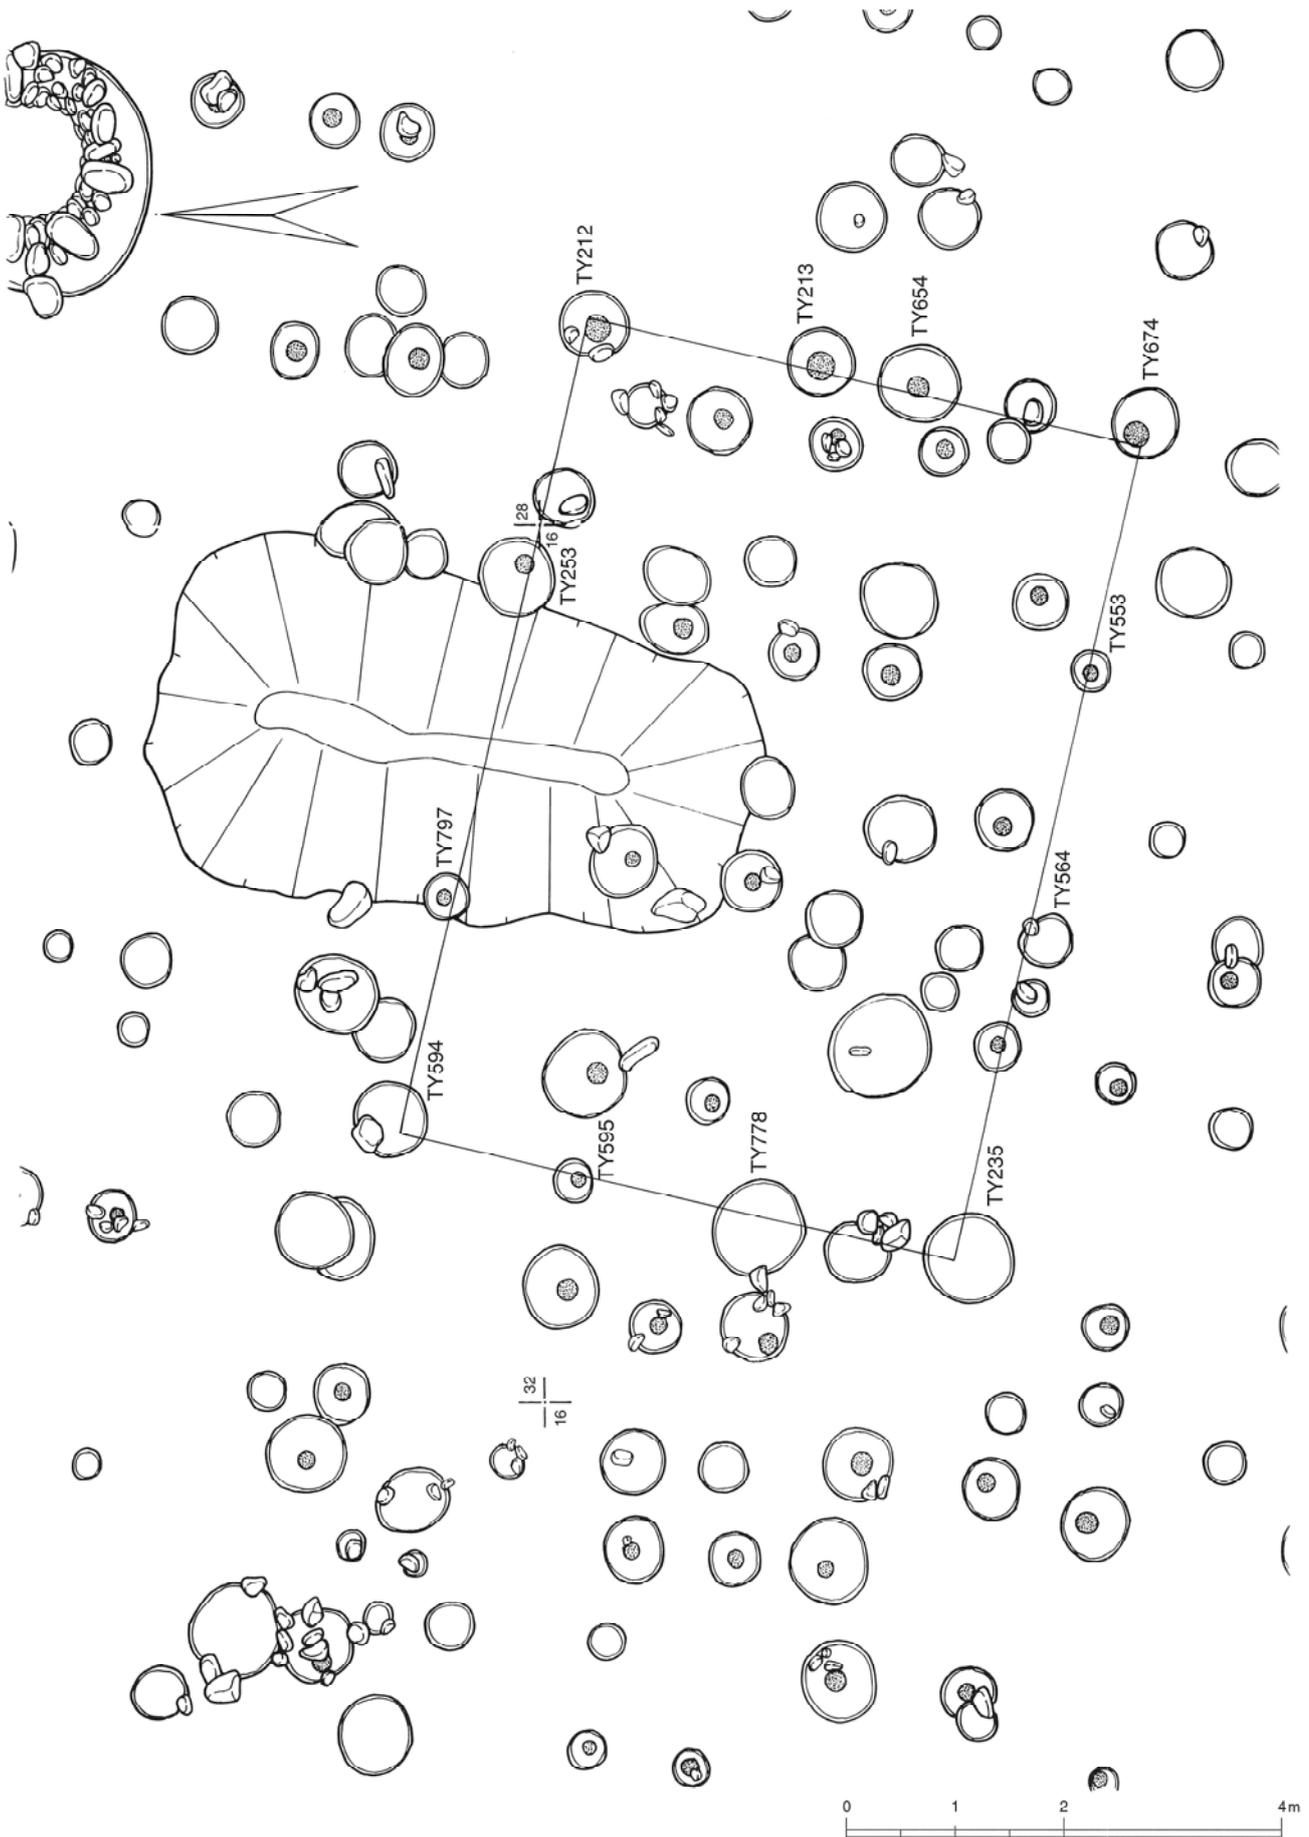
第46図 館山北館跡B Y 3平面図

かつてIII期のBY15が建てられた箇所である。IV期に消滅した建物は、V期の段階になって桁行、梁間各3間の東西長の建物跡として構築された。変則的な柱間を有するのが特徴で、桁行の南面が7尺・8尺・10尺に対し、北面は10尺7尺・10尺・8尺と置き換えている。一方梁間は、西面が弱6尺に対し、東面は中心を3尺と極端に狭くして左右を7尺とした異質な柱間

・BY3「第46図・第47図」

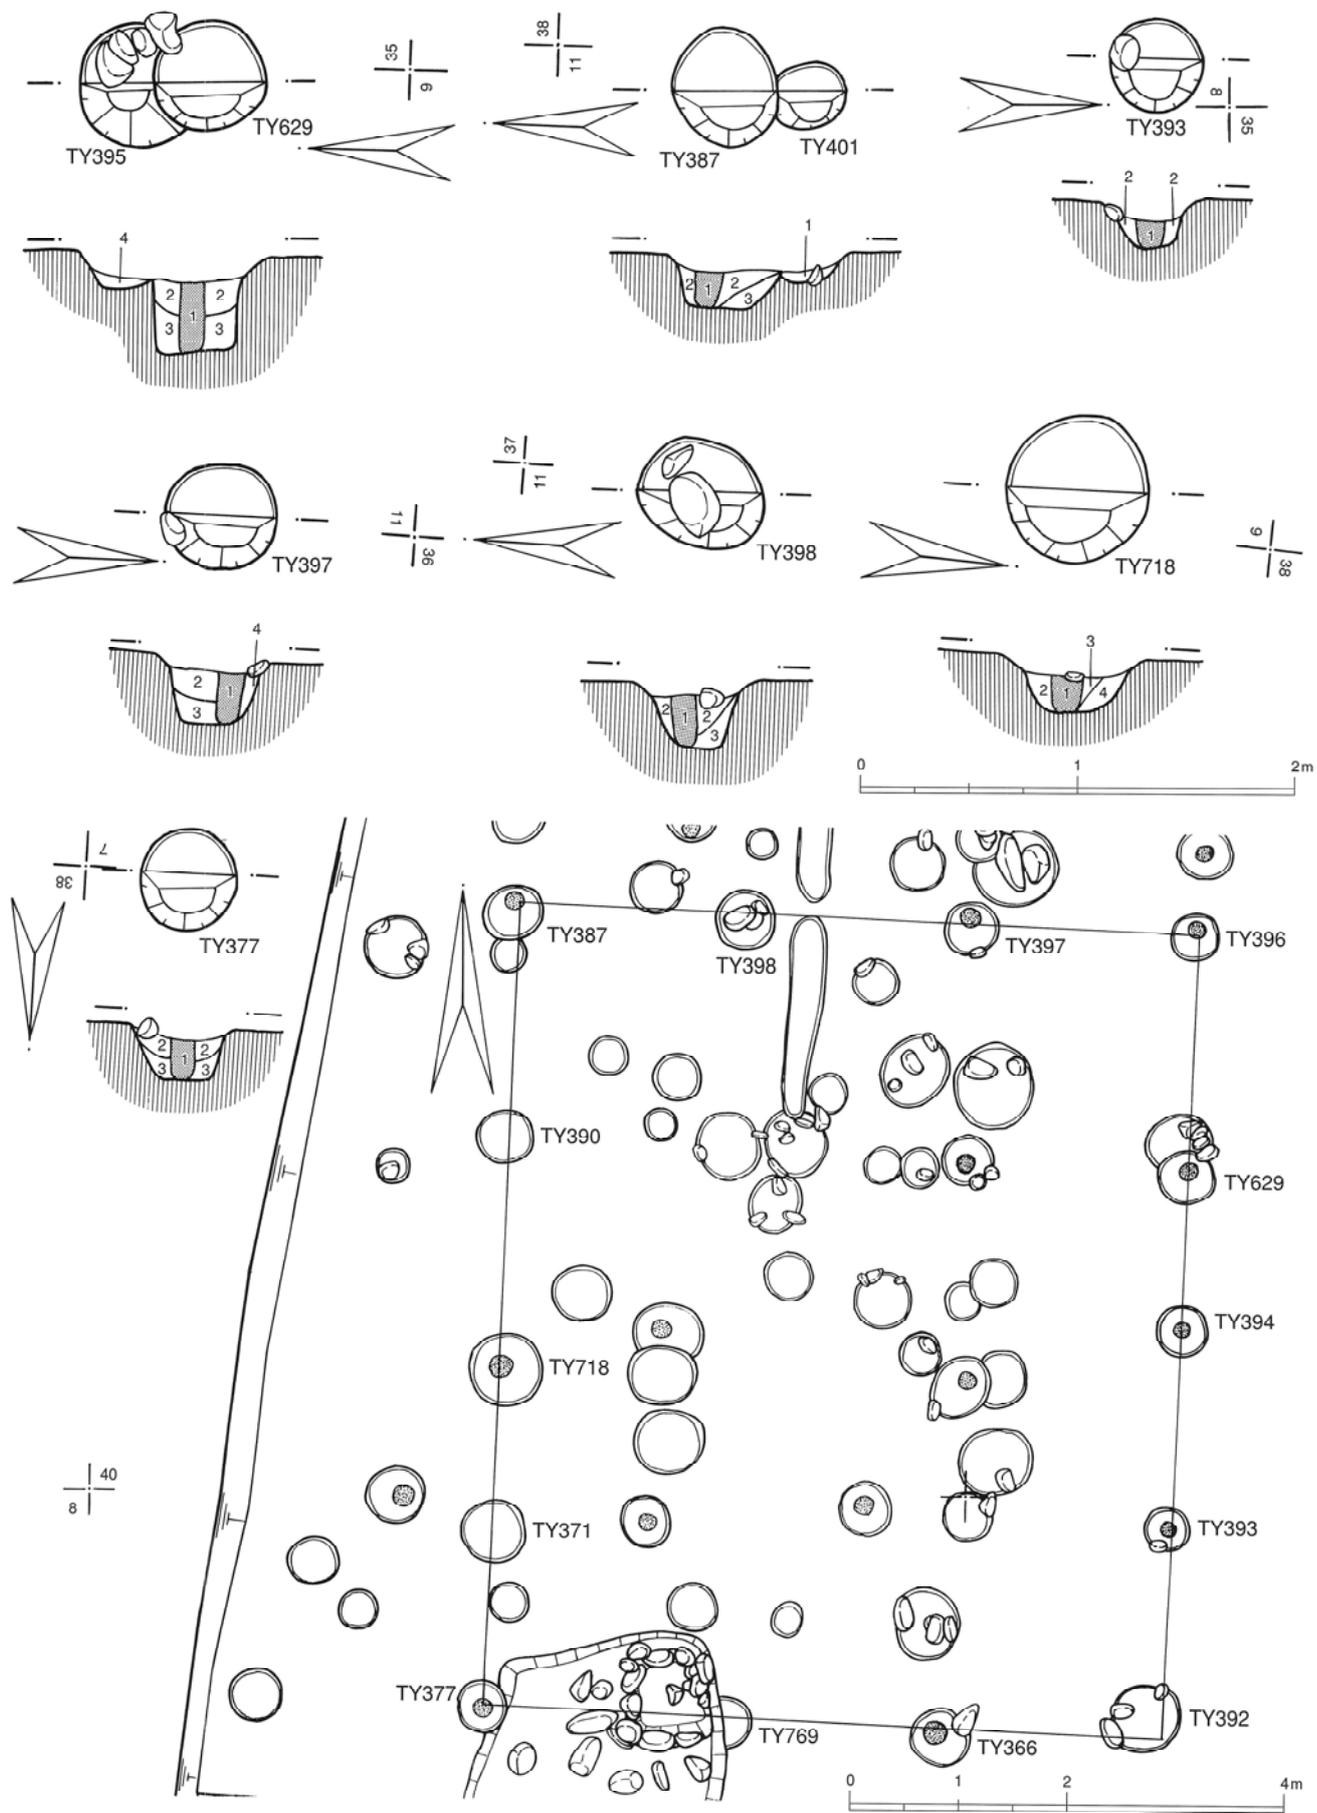
第51図 館山北館跡B Y 19平面図・同柱穴平面図

桁行4間、梁間3間の建物で、V期のBY32を建替えたものである。柱穴は、42cm～65cmの円形状をなし、深さ15cm～31cmと比較的浅い掘り方が特徴である。直径11cm～15cmを示す柱痕

・BY19「第49図・第51図」

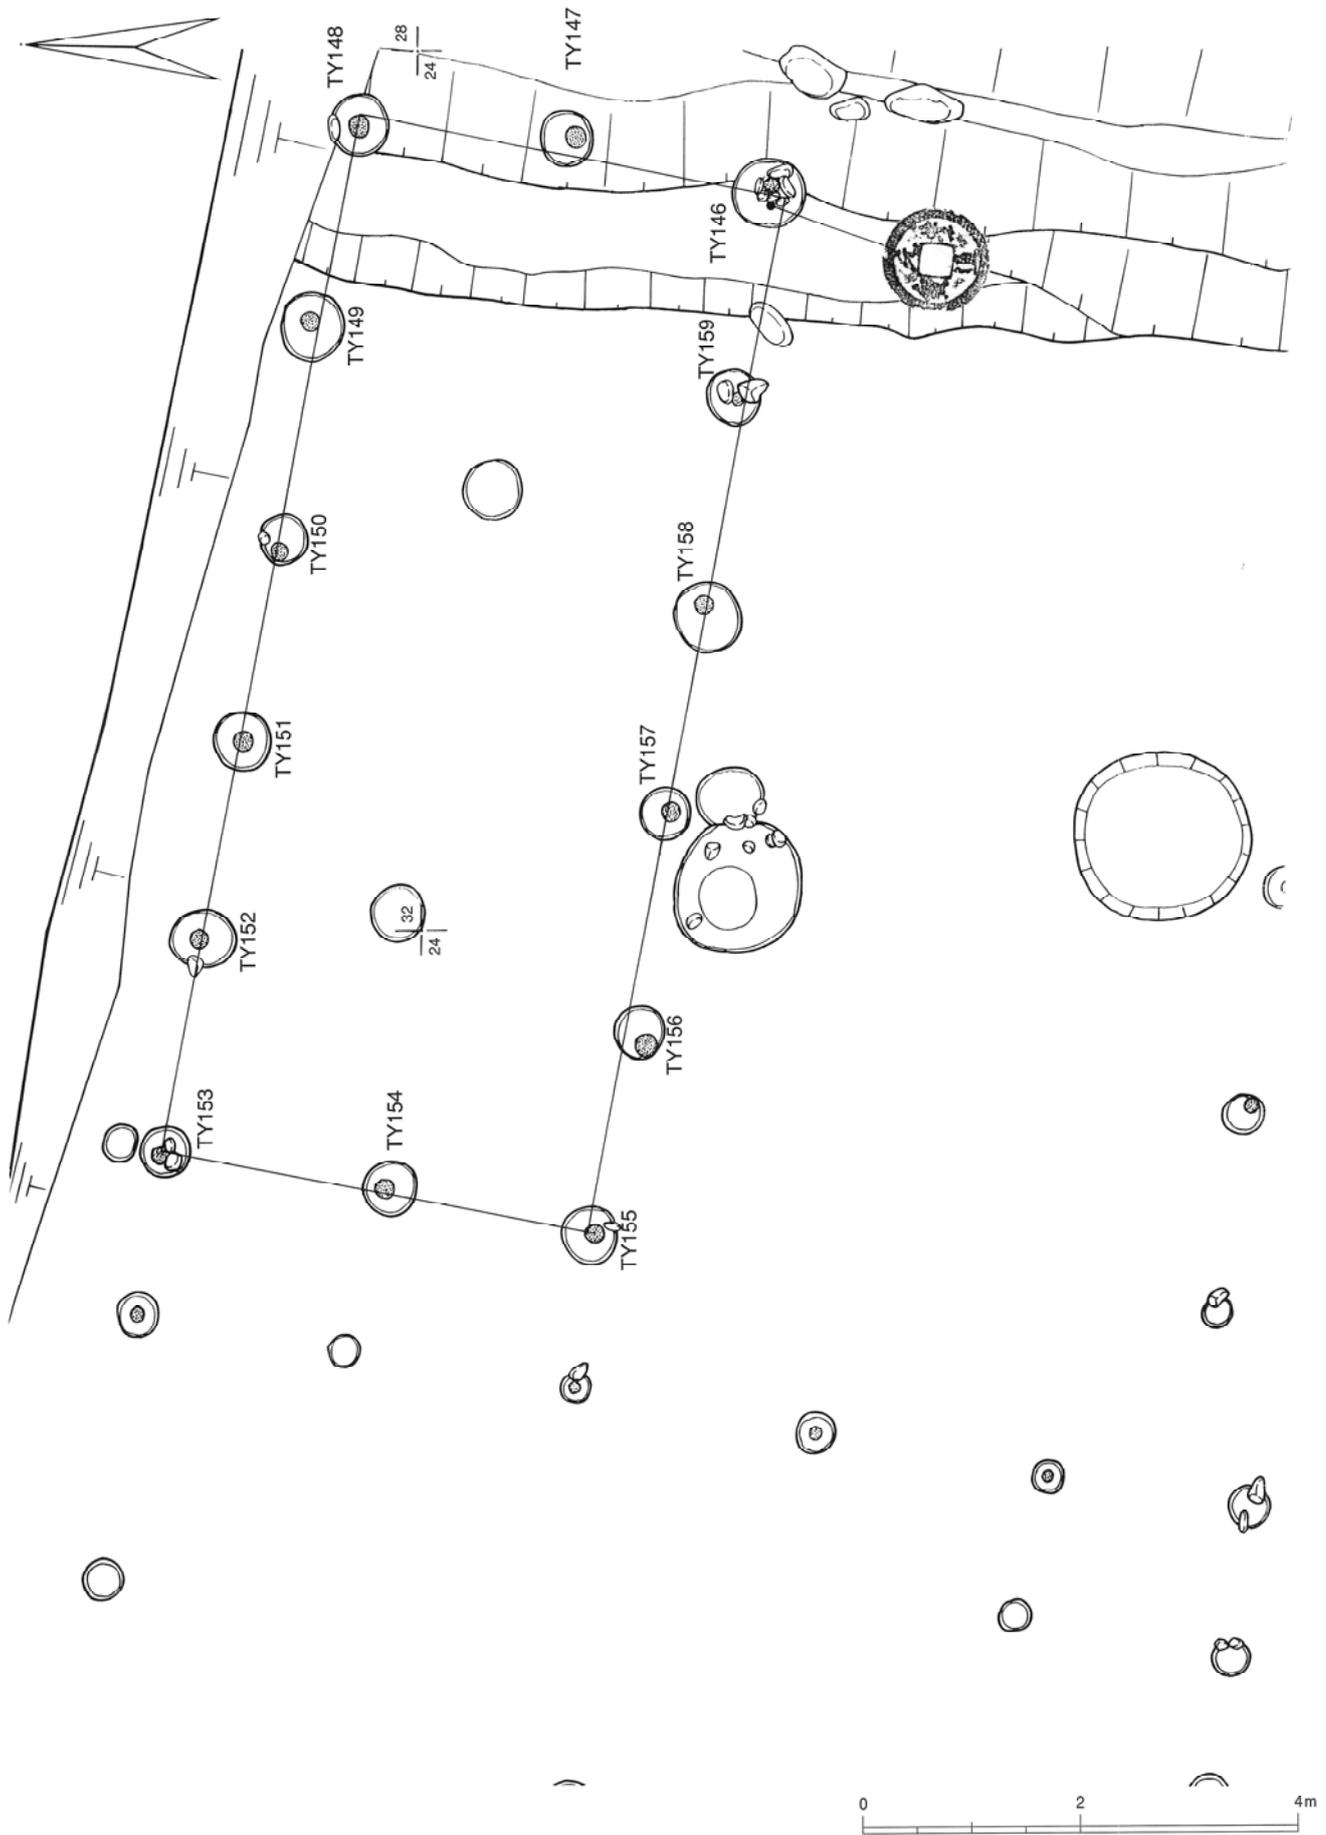
第65図 館山北館跡BY1平面図

桁行5間、梁間2間の東西長の建物跡である。円形の掘り方をもつ柱穴は、直径が55cm前後を測り、深さはTY154の14を除けば、27cm~69cmを測る。柱痕跡は、全て明瞭な粘土貼付柱を示しており、12cm~18cmで認められた。遺物は唯一、TY146の上部より第85図—12の中国

・BY1「第65図・第66図・第68図・第9図版・第17図版」

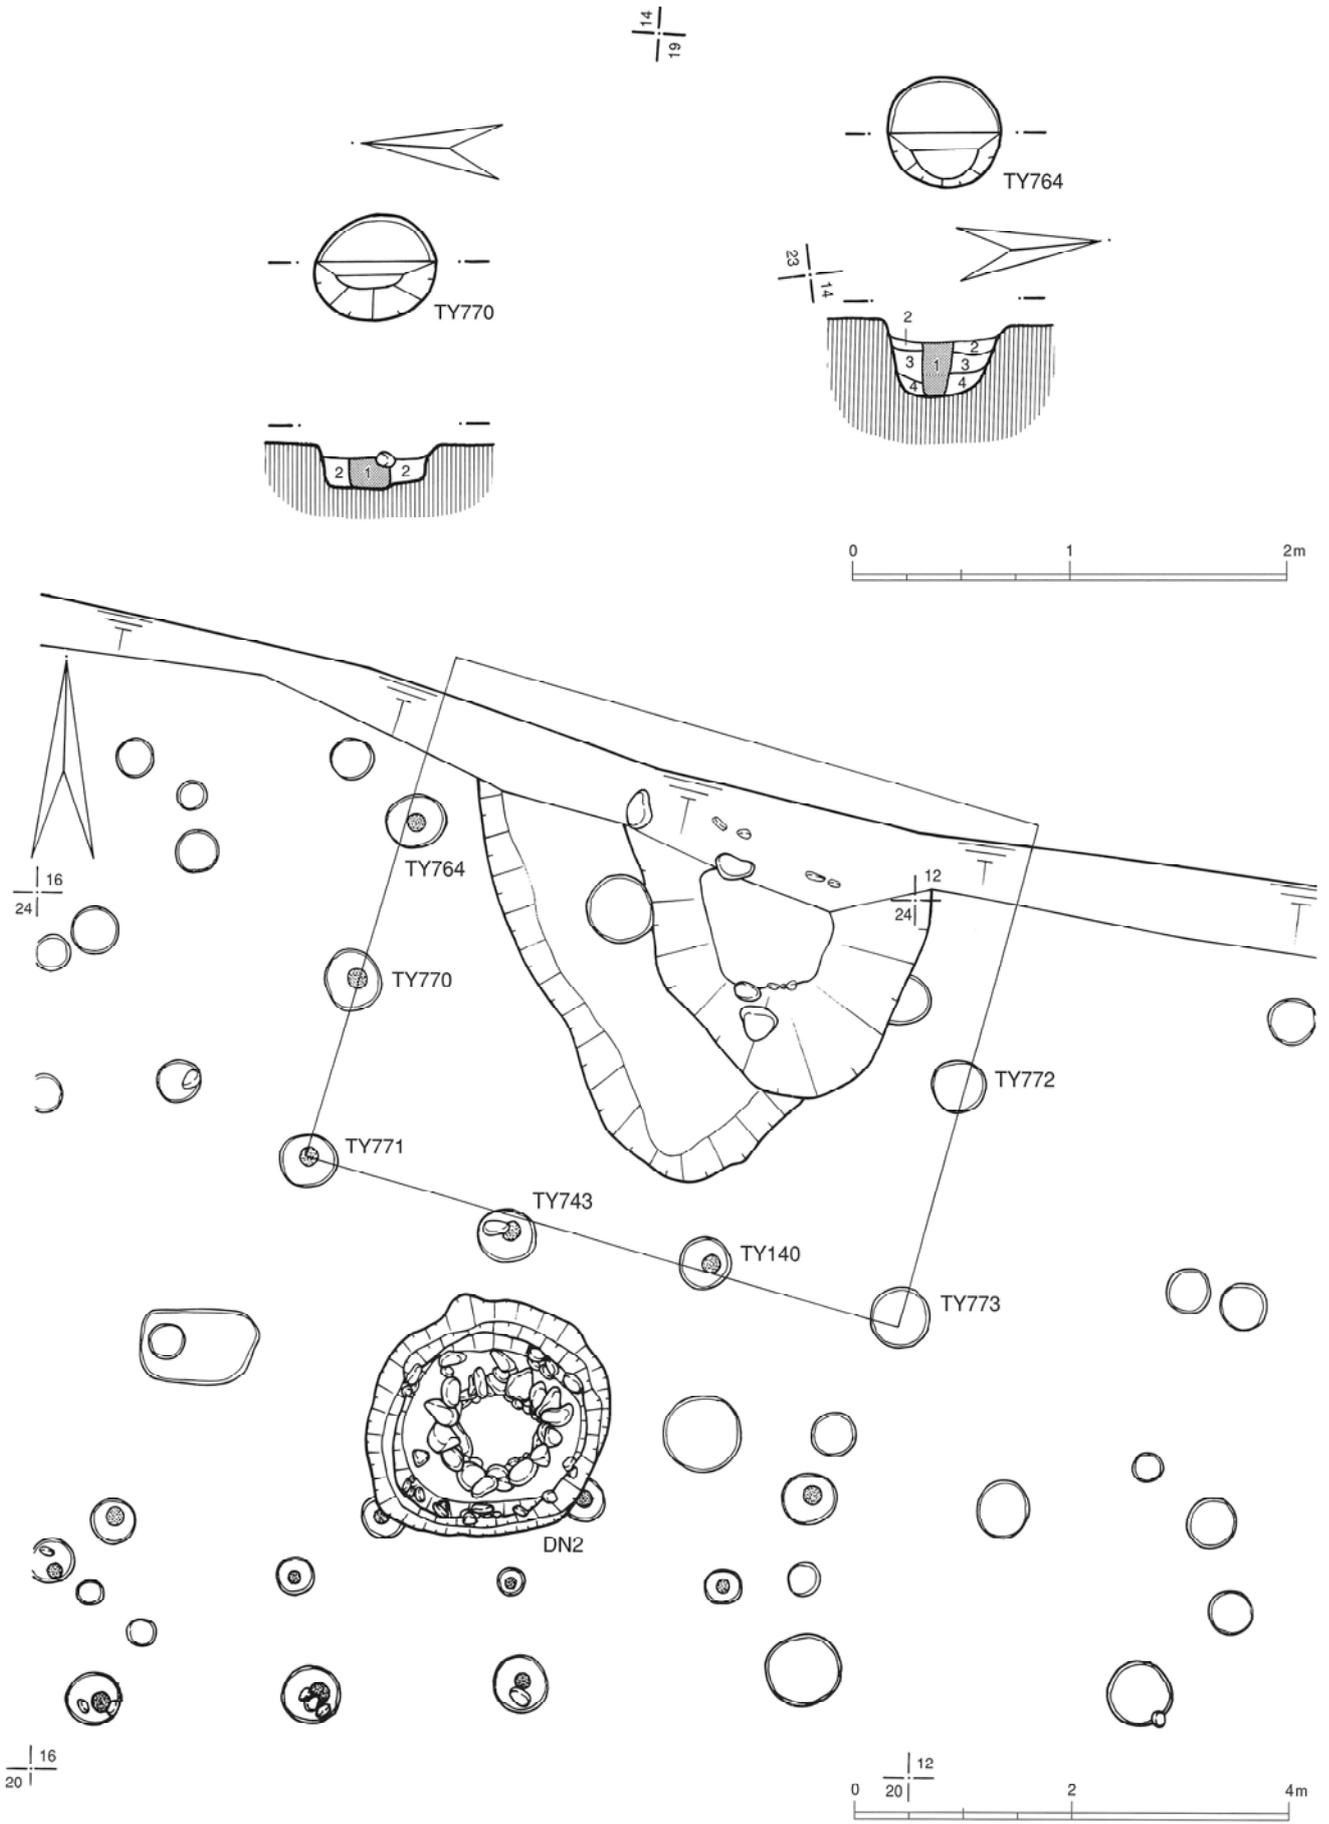
第72図 館山北館跡B Y28平面図・同柱穴平面図

東側から検出されたもので、母屋となるBY14から約22mほど離れて存在する。ほぼ方形を占める建物は、梁間の一部が未調査区に加わっている。桁行・梁間とも3間の建物は、円形及

び楕円形状の掘り方をなし、50cm～57cm、深さが19cm～41cmを測る。柱痕跡は、13cm～18cmをなし、T Y140とT Y743に粘土貼付柱が認められた。間尺は、桁行が6尺等間隔に対し、梁間は中央が5尺の左右6尺と推定している。

・BY28「第66図・第67図」

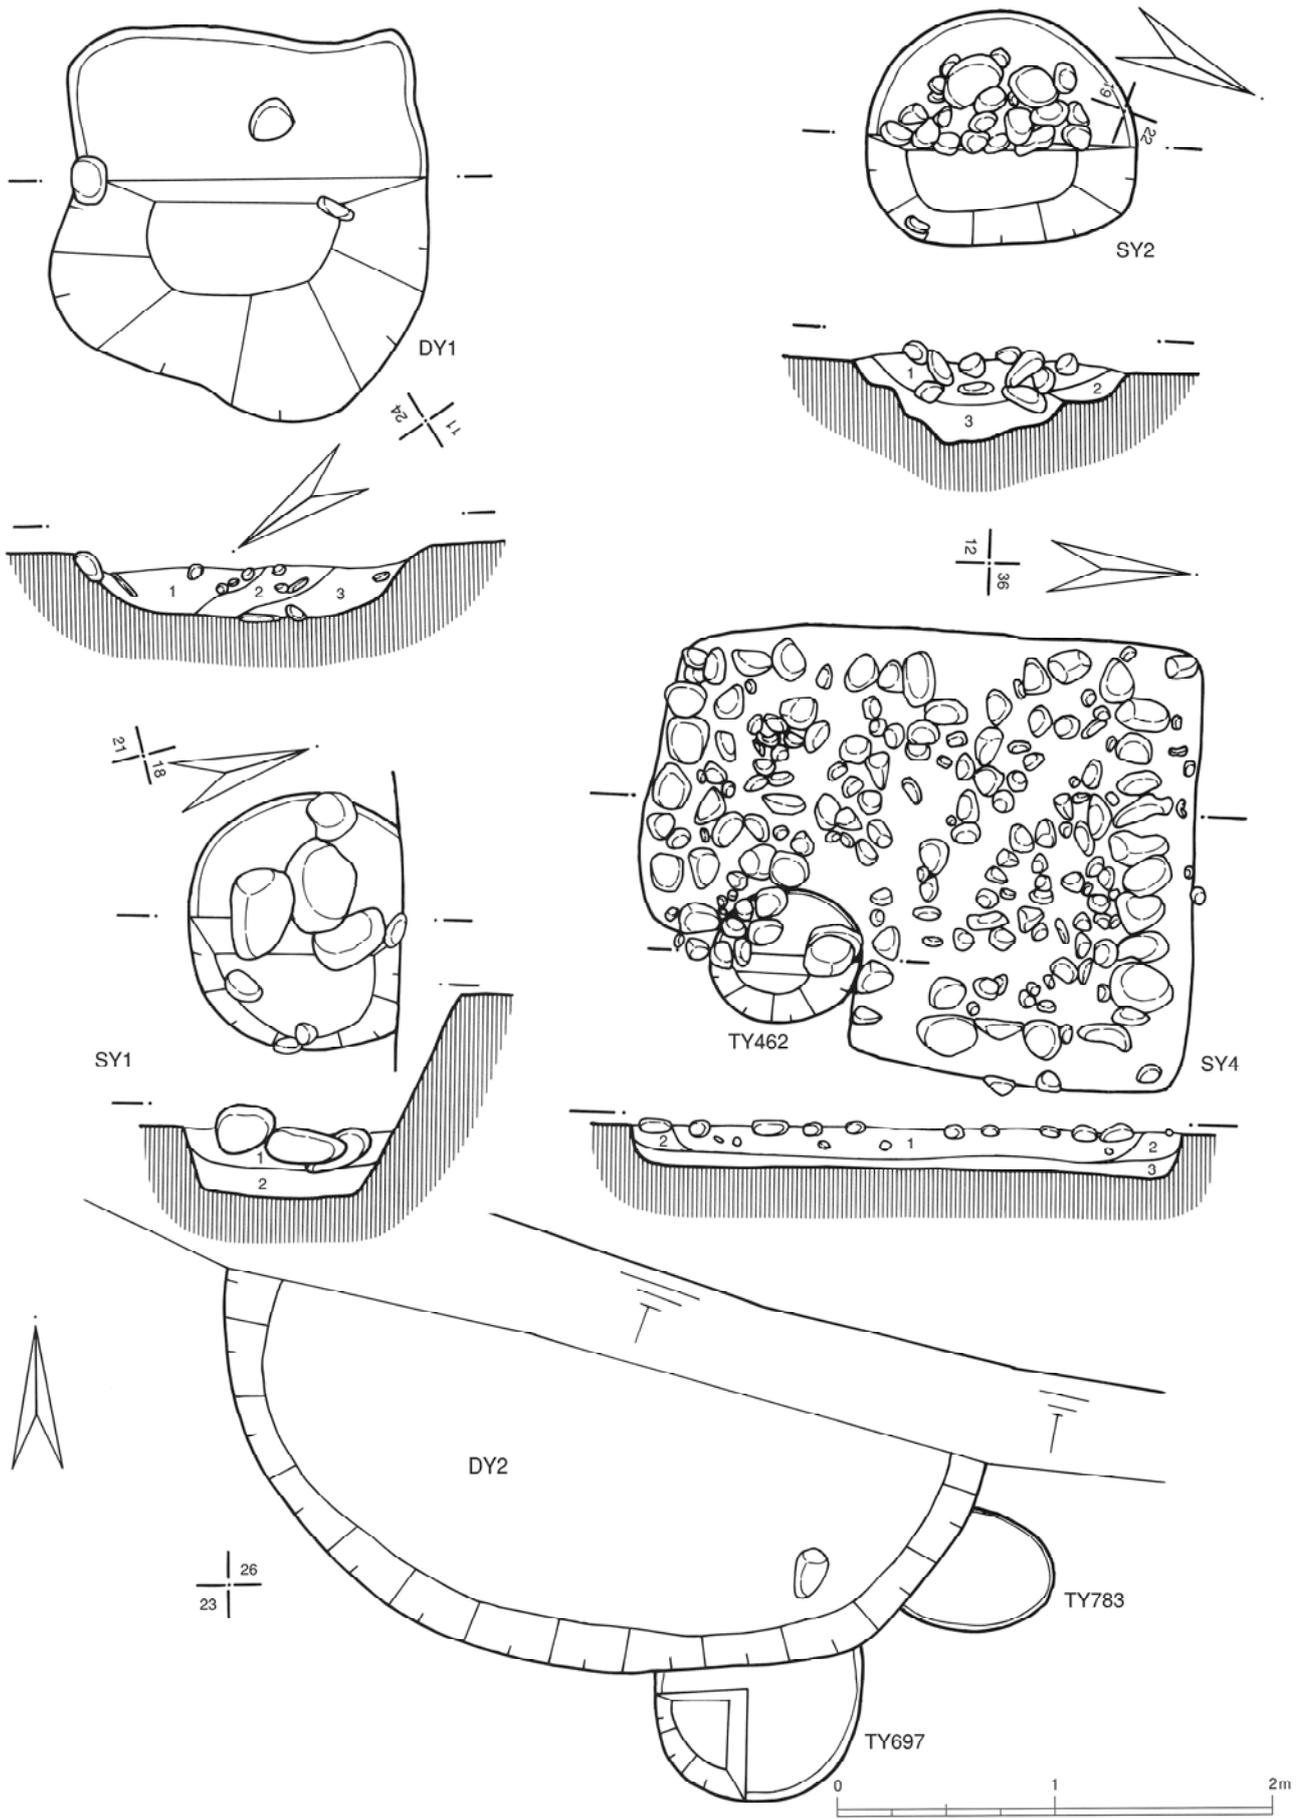
第77図 館山北館跡DY1・DY2・SY1・SY2・SY4平面図

K Y1の東側に隣接するD Y2と調査区のほぼ中央に位置するD Y1の2基がある。いずれも遺物が認められないことで明確にできないが、D Y1は覆土に第1層が含まれていることから近世に掘り込まれたものとみている。

一方、D Y2は長径355cm、深さ25cmの楕円形を測るもので、第3層から掘り込んでいることを考えると中世以前の遺構と推測される。遺物は、両者とも検出されていない。
