米沢市埋蔵文化財報告書第79集

# 館山北館

館山北館跡発掘調査報告書

米沢市教育委員会

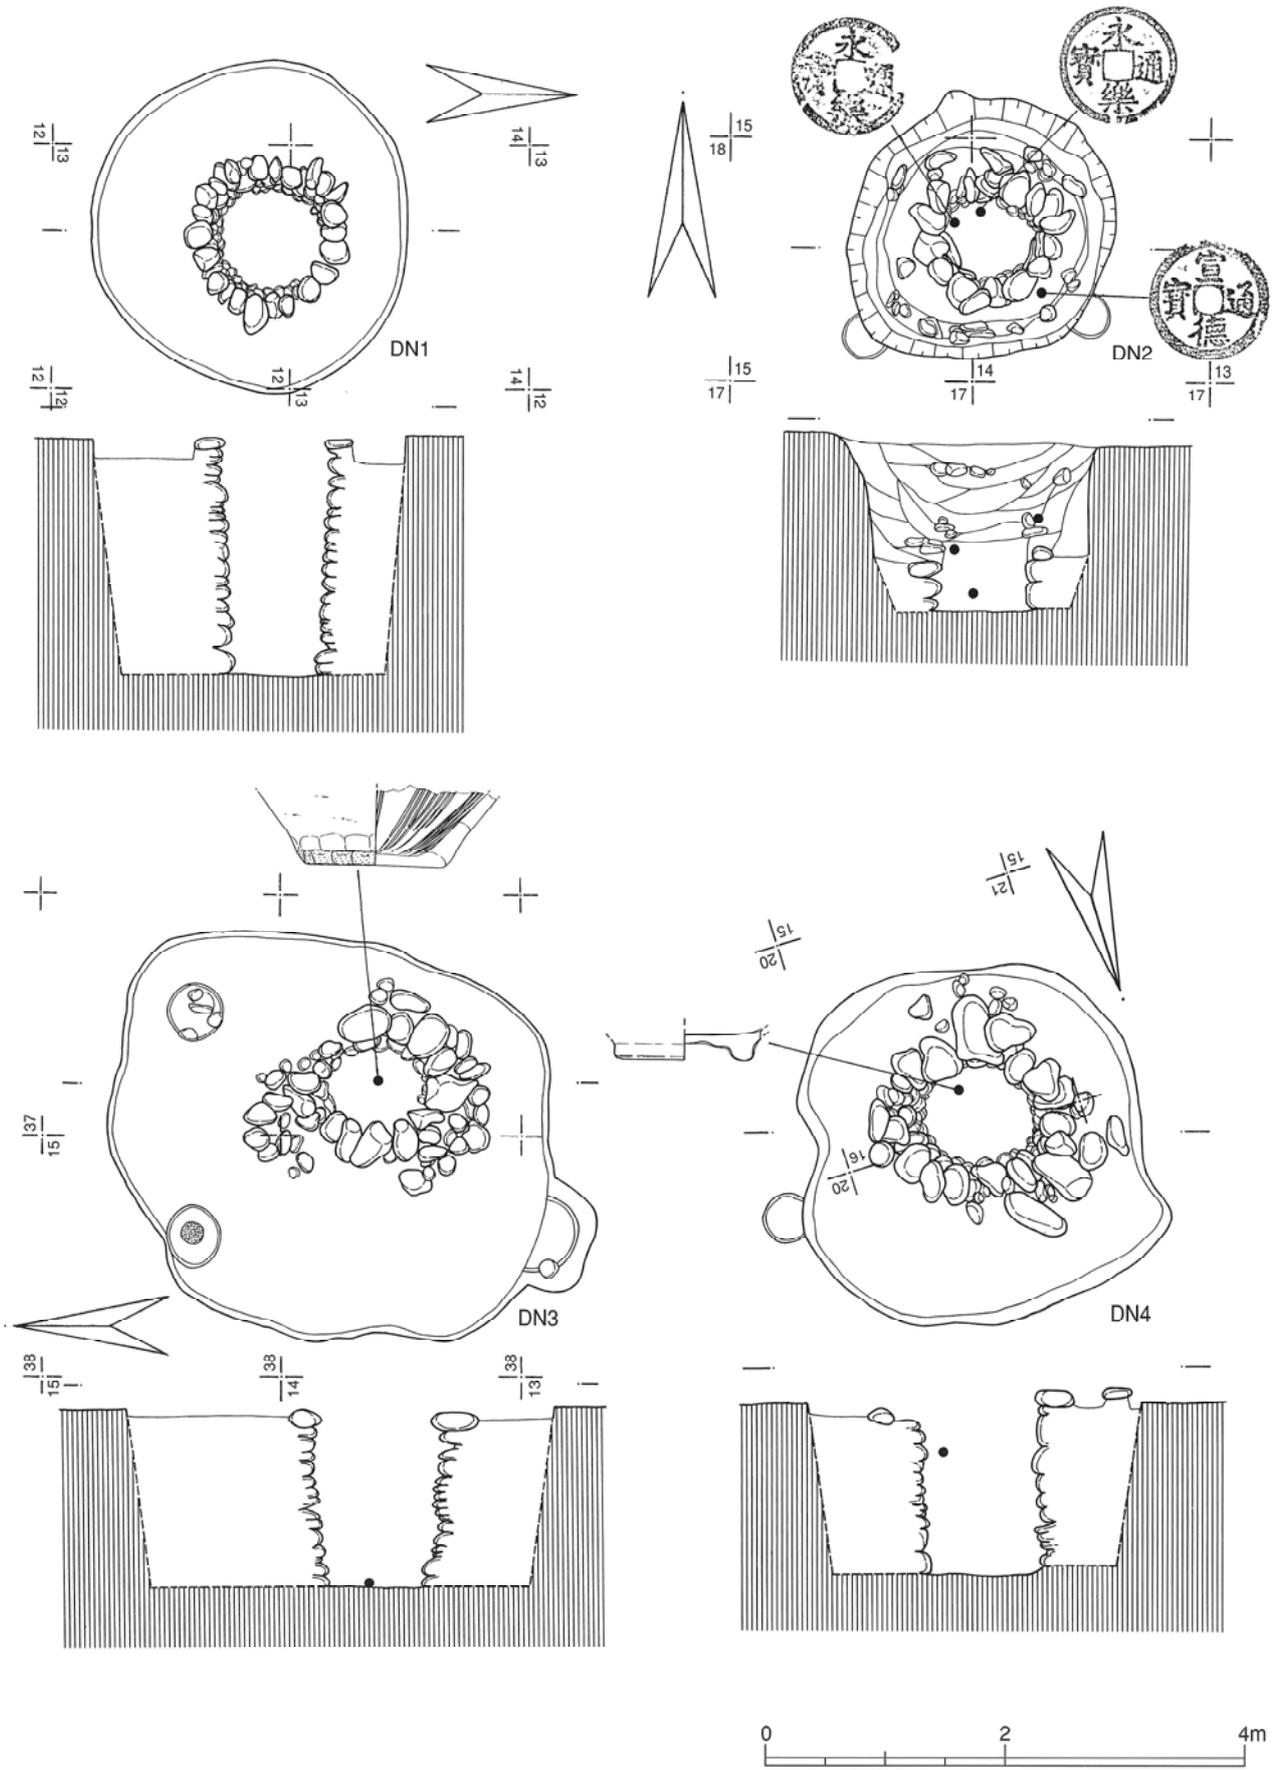
第78図 館山北館跡DN1・DN2・DN3・DN4平面図

調査区の北東部に位置するもので、長径2.3m、2.1mのほぼ円形の掘り方をもつ。井戸の深さは、確認面からで141cmと今回確認された井戸の中では最も浅い。井戸は、廃絶した段階で約半分の深さまで破壊を受けており、確認した段階での井戸口径は75cmであった。石積は、先のDN1と同様に、隅丸三角形を一段とした設置方法で4段を残してあった。底辺の幅は約70cmを示すことからほぼ直角に立ち上がっていたものとみられる。裏込め石は認められない。

DN2の構築された年代は、ON1の柱列が切つてあることを考慮すれば、Ⅰ期と推測され、BY20の建物に付随していたものと考えている。遺物は、井戸内部から永楽通宝2点と破壊された覆土から宣徳通宝1点の3点の古銭が出土している。井戸の廃棄に伴う祭祀の際に埋納された可能性がある。

調査区のほぼ中央に位置するもので、不整形円形の長径3.22m、短径2.98mの掘り方を示して

### ・DN4「第78図・第12図版」

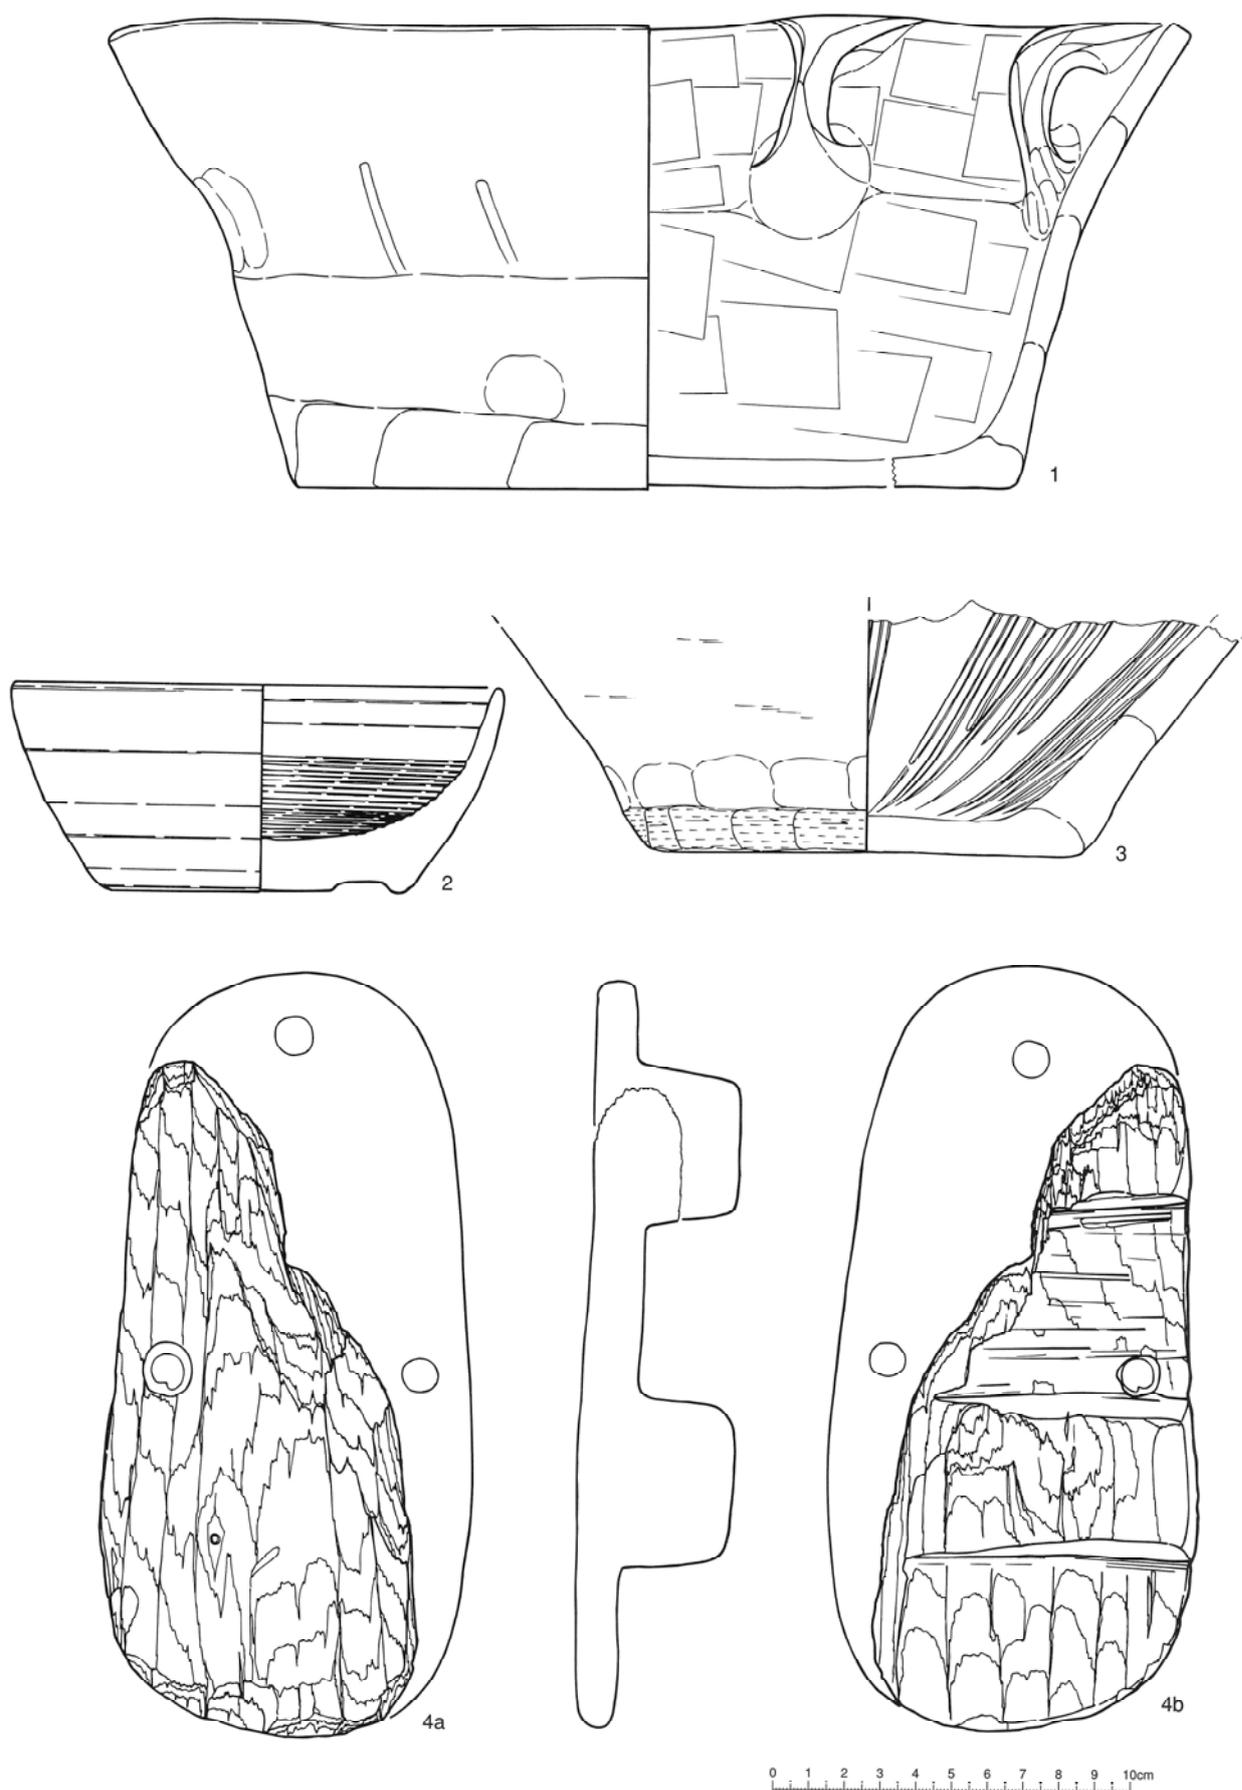
第87図 館山北館跡出土遺物実測図 (4)

井戸跡から下駄と木椀の各1点が出土している。前者の下駄は7号井戸跡(DN7)底面から出土で斜めに上半分が欠損している。後者の木椀は、口縁部が僅かに内反するかわらけ状の浅い椀形態が特徴で、ロクロ成形による挽き物である。全面に漆を施し底部には低い高台をもつのを特徴とする。

(7) 木製品「第87図2、4・第23図版」

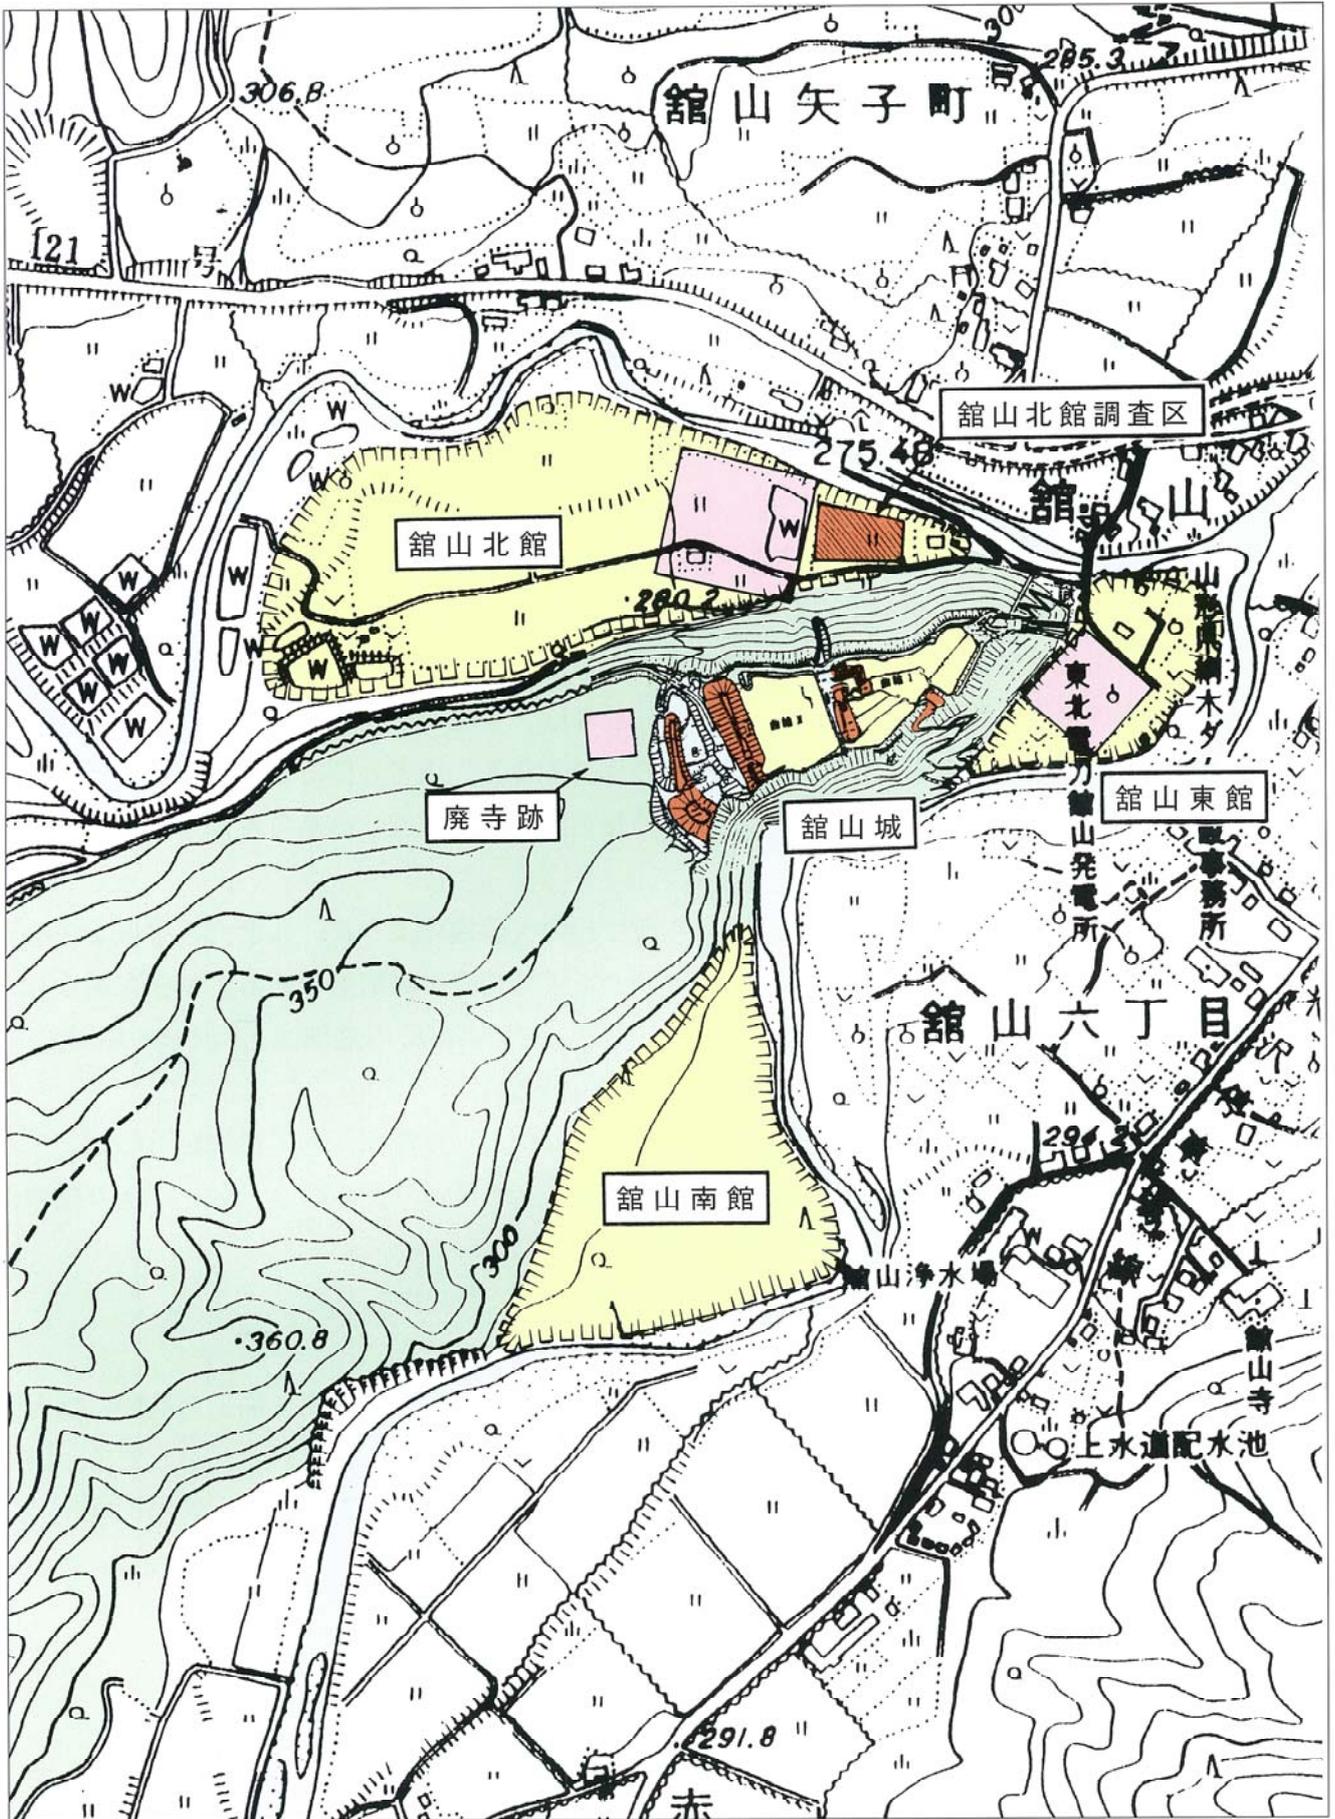
第91図 館山城跡範囲推定図

館山城の範囲は、前述したように館山北館、同東館、南館を含む平坦面を加えた範囲に拡大するものと考えられる。大樽川と小樽川の自然要害を効率よく利用したもので、かつて古い橋脚が存在したと伝えられる東館から館山平城に接続していたものと考えられる。館山平城の範囲としては、第1図に示した館山一丁目から館山六丁目の範囲を示しており、南北1.2km、東西1.5kmの広大な範囲である。

特に、一ノ坂付近から南北に配されていた堤防状の土塁施設である「並松土手」は、これまでの分布調査によって、幅約5m、南北の長さが約1.3kmで西側に約4m前後の水堀が付随していたことが判っている。この並松土手は、上杉氏が最上氏との合戦を想定して築いたとする説もあるが、上杉氏の居城である松岬城「米沢城」の防備とするには、距離や選定場所において不自然である。むしろ、館山平城の東側防御として設置されたものと想定される。

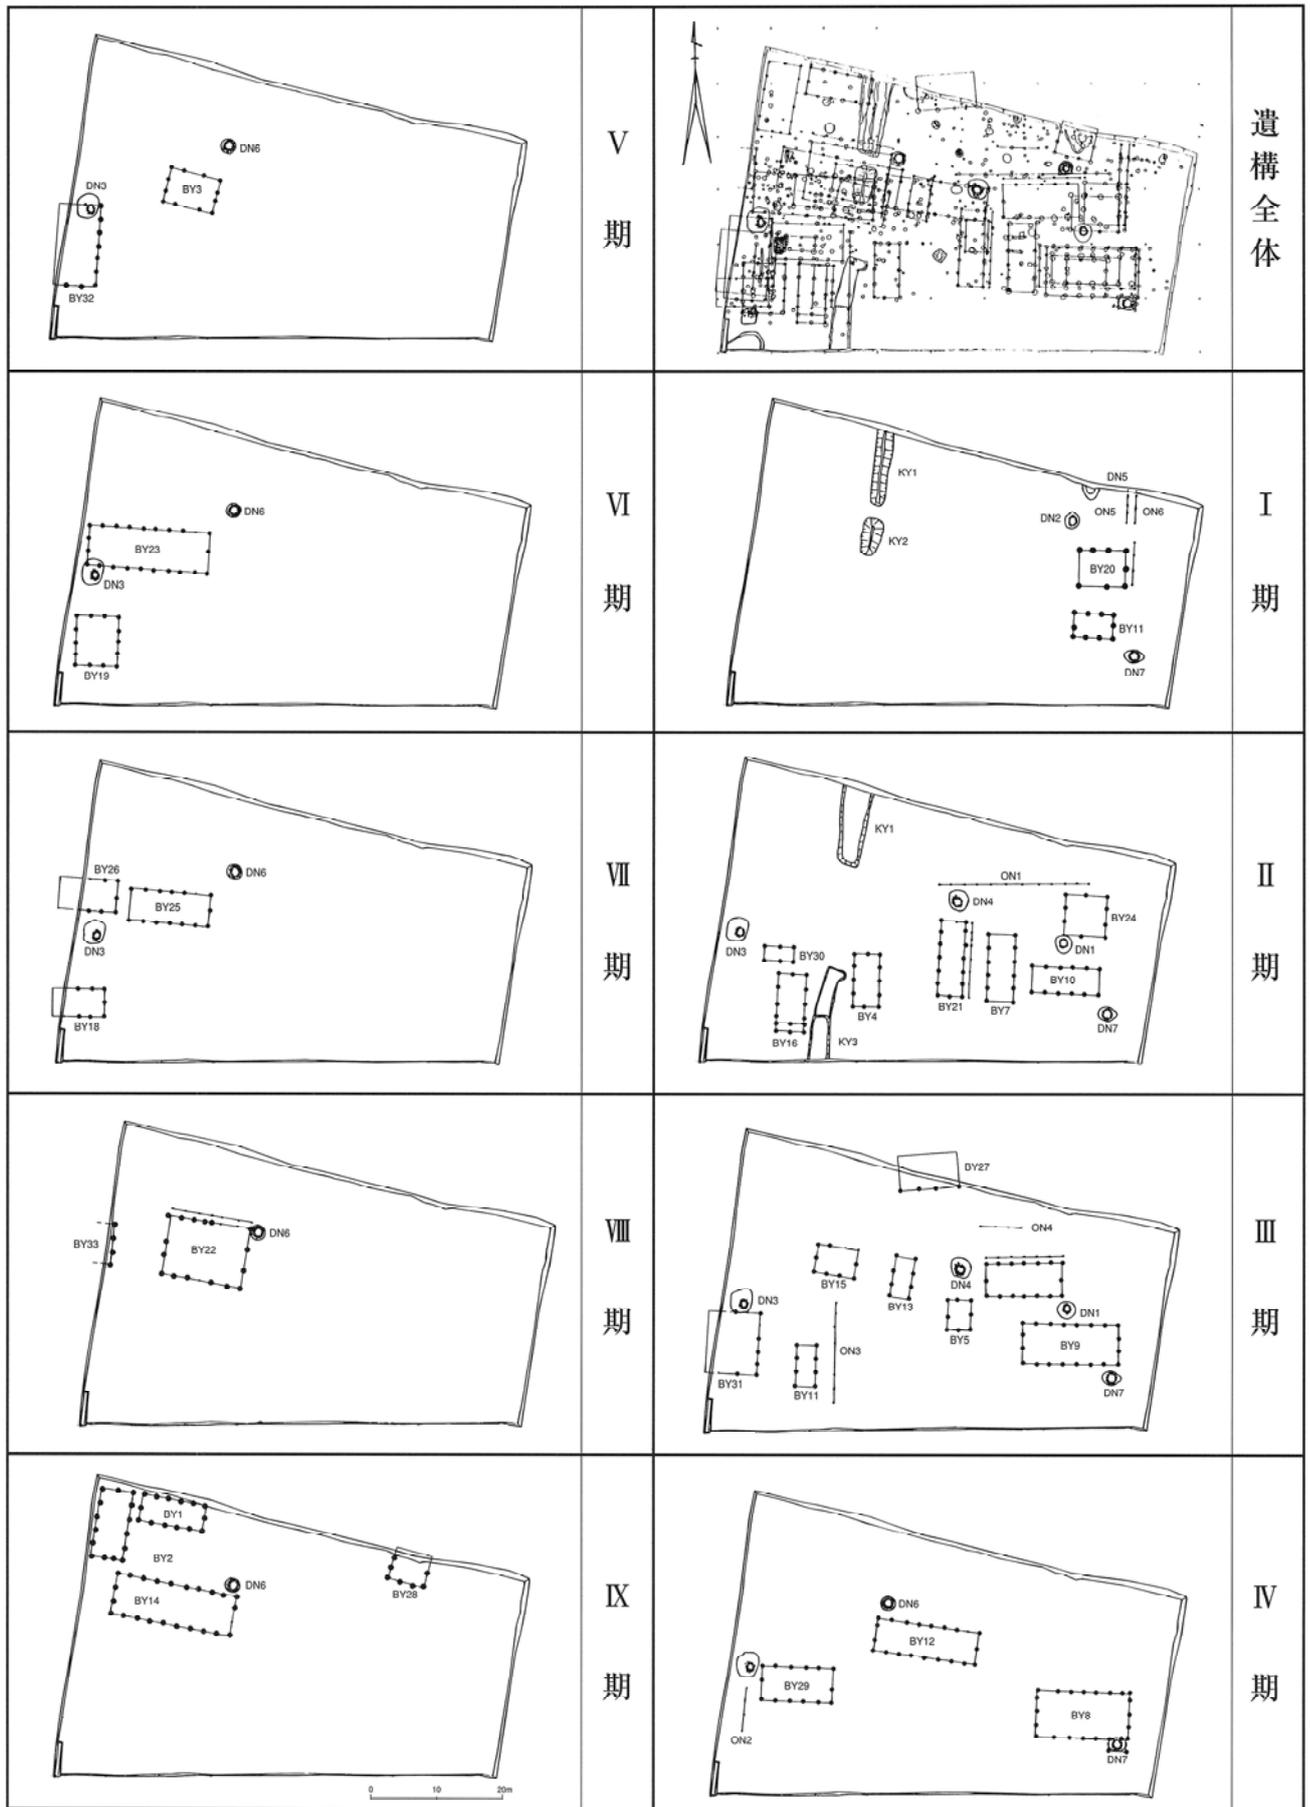
第92図 館山北館跡遺構変遷想定図

館山北館の調査で明らかとなったように、平坦面「曲輪」には屋敷が整然と配置されていたと想定される。しかも、建物は時代に応じて母屋と付属施設を加えた複数の建物群で構成されており、9期の変遷を有していたことも判っている。しかしながら、これらの建物の時期を明確に決定する資料は得られていない。

以上となる。注目されるのは、東側調査区から検出された建物群であり、柱穴の切り合いからBY11→BY10→BY9→BY8の順序で建替えを行っている。これらの建物は、薬研堀の設置から箱堀への移行、堀の埋め戻しの改変に伴って建替えられた可能性が指摘される。他の建物跡に関しても2回以上の建替えを行っていたことは確実で、柱穴の切り合い関係と主軸方向を参考に検討を加えた結果、第I期～第IX期の変遷に分類することが可能であった。
