伊勢町

～近世・町屋跡の発掘調査～

松本城下町跡 伊勢町 第1次発掘調査報告書抄録

松本市文化財調査報告 No.122

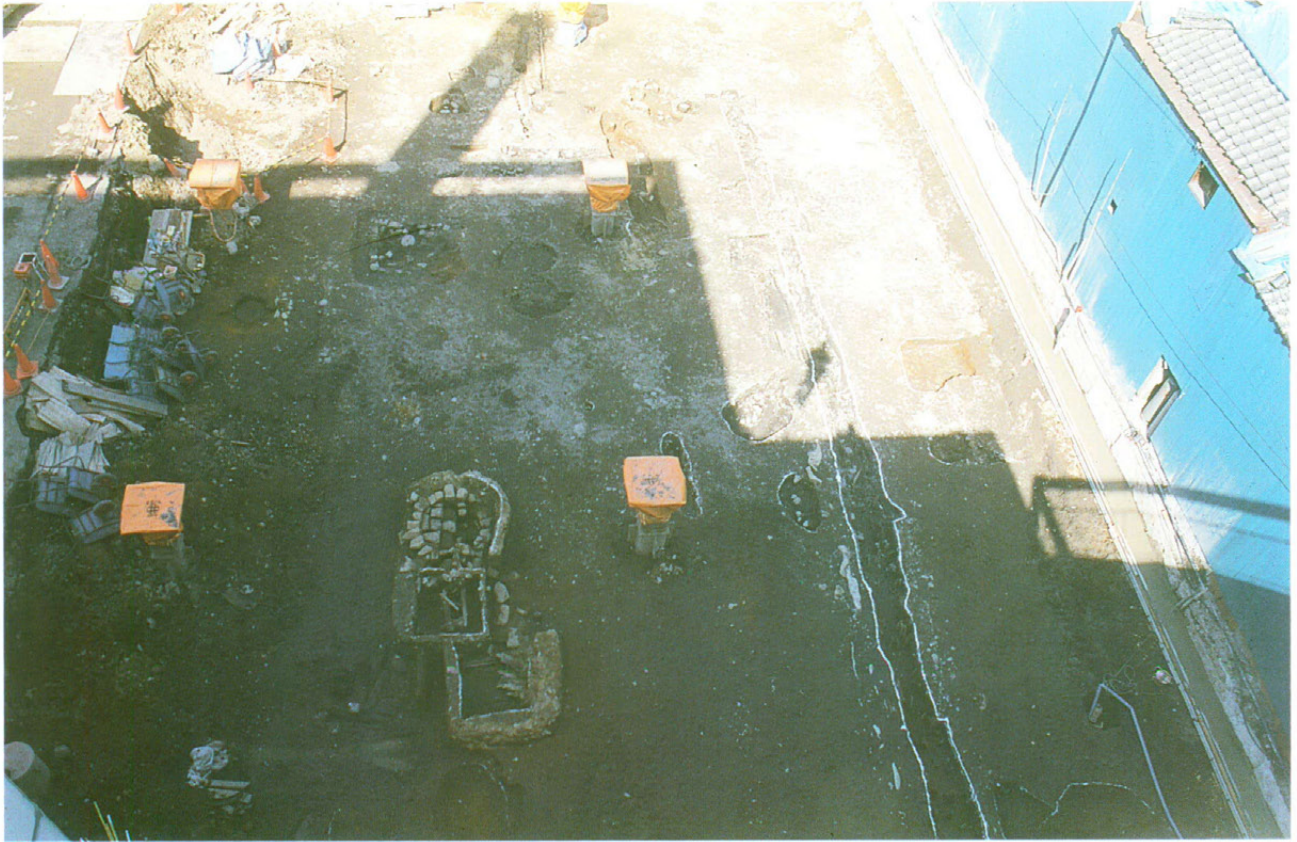
第2層の全景

第2層は、17世紀後半～18世紀初頭にかけての生活面にあたります。このころは城主がたびたび変わった前代までと違い、水野氏が六代80年の長期にわたる領国経営を行い、松本藩体制を確立していった時期であります。第2層では、建物址・土坑・溝・鍛冶遺構・竹管などがみつかっています。なかでも水道管として敷設された竹管は、過去に調査した二の丸・三の丸では発見されていましたが、町屋では初めて発見されました。これにより、町屋にも水道が普及していたことがわかりました。

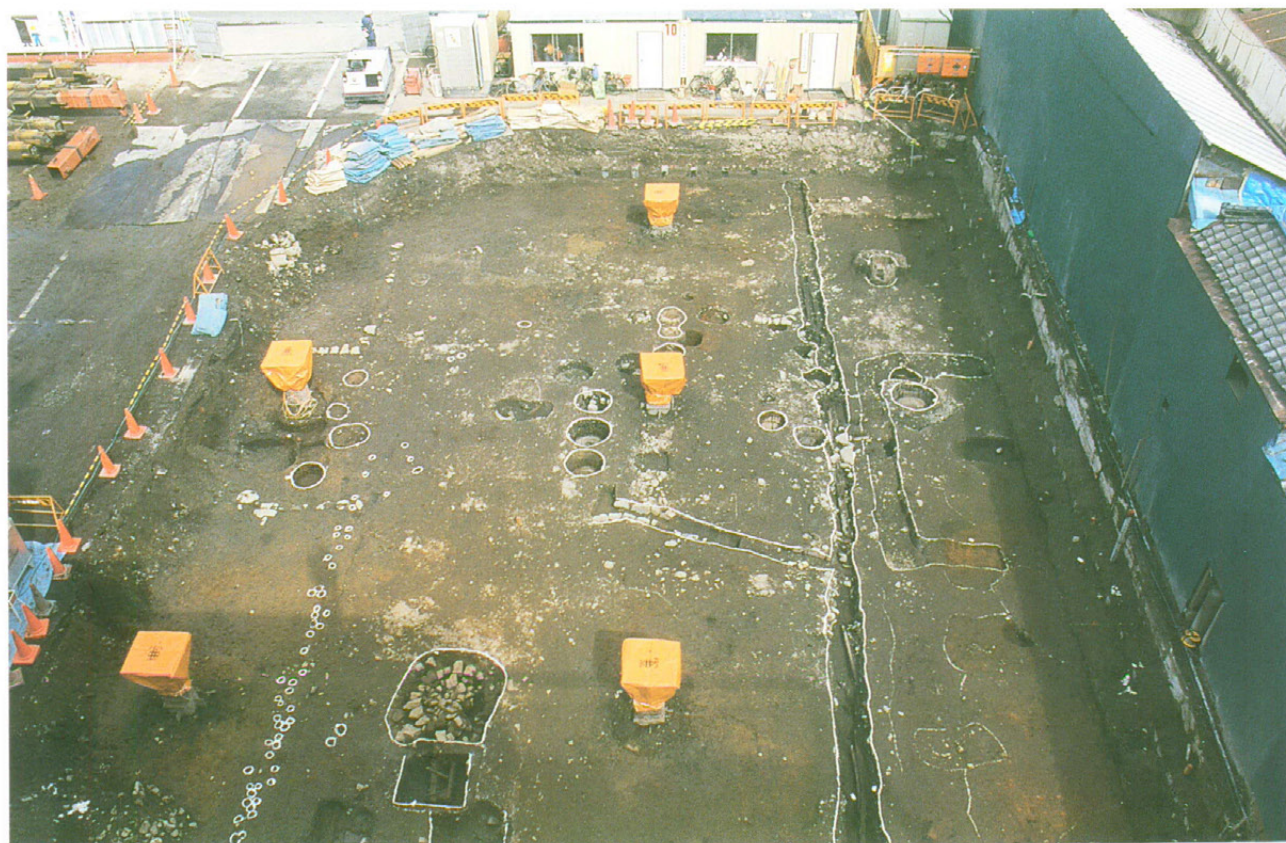
第1層の全景

第1層は、18世紀前半～後半までの生活面にあたります。この面では、3軒分の敷地が発見されました。いずれも、間口が狭く奥行きが長い短冊型の敷地です。

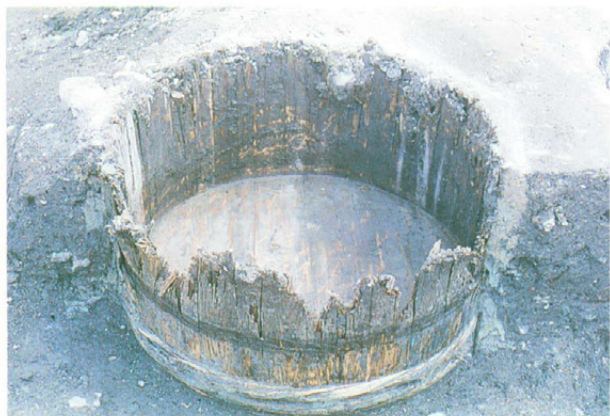
③ 鍛冶遺構

調査区中央やや南よりには、石を円形に積んだ遺構と側面を板で囲った穴が見つかりました。この遺構は、底面が赤く焼けており、付近のゴミ穴からは鉄滓（鉄をつくった残りカス）・鞆（火をおこす風を送る土管）・坩堝（溶けた鉄を入れるもの）などがみつかるため、鍛冶工房関連の遺構と考えられます。

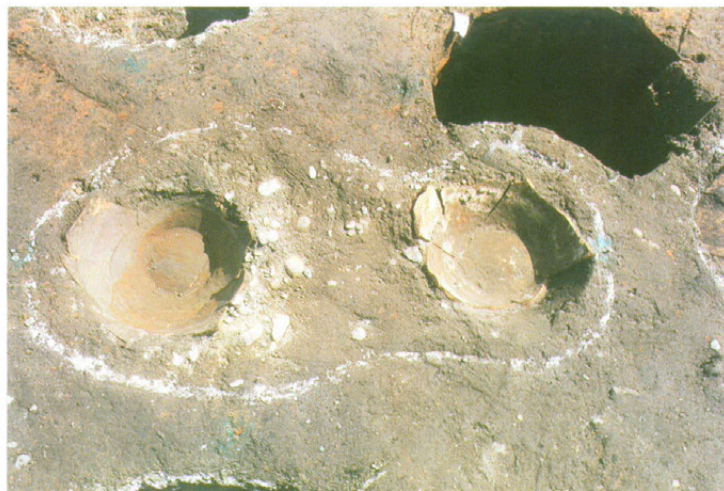
甕が2つ埋設されています。何だと思いませんか？
江戸時代のトイレです。

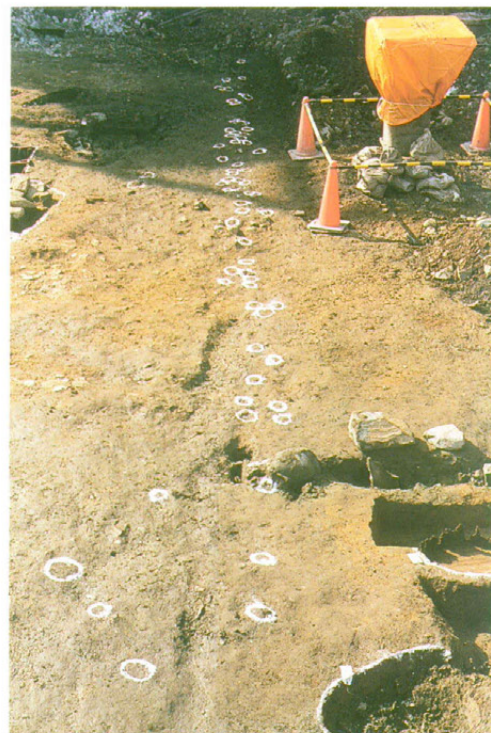
杭 列

⑤ 屋敷境の溝

調査区やや東よりには、溝101が発見されました。この溝は、幅1.0~1.2m、深さ20~30cmで、南北に直線的に通ることから屋敷境の溝と考えられます。溝の側面は、崩壊しないように工夫がされています。直径5~8cmの杭を適当な間隔で打ち、枝材を杭の間に交互にの形に通して強固にしています。
