西大寺の歴史を秘めた溝

平城京跡(西大寺旧境内) 奈良市西大寺新田町

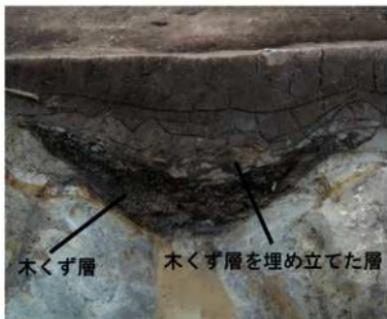
西大寺旧境内第25次調査地は、西大寺旧境内の南西部に位置し、『西大寺資財流記帳』から復原される十一面堂院と西南角院の間に推定される場所です。平成21年4月～7月に行われた調査で、寺内を区画していたと見られる奈良時代の東西方向の溝が見つかりました(溝01)。幅約7m、長さ30m以上の溝で、中心部が約2.5～3.7mの幅で一段深くなっています。深さは上段の浅い部分で0.5～0.8m、下段の深い部分でさらに0.9～1.5mあります。溝の埋土は、一番底に薄く部分的に灰色粗砂、その上に厚さ0.1～0.4mの木くず層、その上に木くず層と青灰色砂質粘土がブロック状に混ざって堆積しており、溝の一段深い部分を一気に埋め立てている様子が伺えます。

溝01の断面(東から)

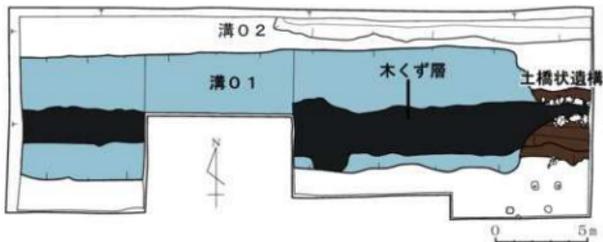
そのほかに発掘区の北端で幅0.7m以上、深さ0.5m、長さ17m以上の東西方向の溝を1条(溝02)、発掘区の東端で石組みの溝と土橋状の遺構を検出しました。土橋状遺構は、溝01の一段深い部分を埋め立てた後に石組みの溝を作り、その上に板などをかけて渡ったと考えられます。石組みの溝は暗渠だったと思われます。溝02・土橋状遺構からの出土遺物は非常に少量です。

発掘区の平面図(1/250)
