さいだいじじち 西大寺寺地から出土した鷲尾

西大寺旧境内 奈良市西大寺南町

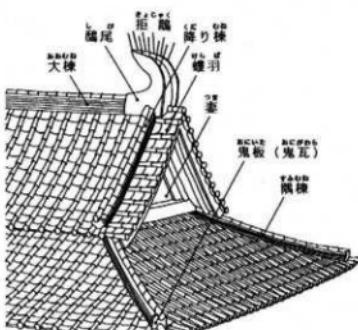
鷲尾の部分名称 (『日本の美術第392号 鷲尾』から引用)

出土した鷲尾 鷲尾は、頭部、胸部、縦帯、鰐部に区分されています。今回、出土した鷲尾は、頭部と鰐部の断片です。頭部は、下部に横方向の突帯1本が、端部に縦方向の突帯2本があります。鰐部は、表裏面ともに段が確認できます。

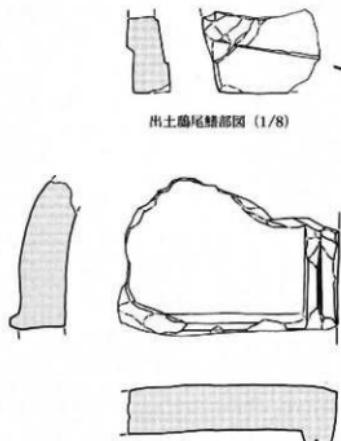
出土鷲尾頭部図 (1/8)

鷲尾の復元 ところで、西大寺の所蔵品の中に、瓦製鷲尾の頭部があります。形状や大きさ、頭部に特徴的な突帯2本があるなど、今回出土したものとの共通点があります。今回の出土品と西大寺の所蔵品をもとに、鷲尾を復元してみると、鰐部や珠紋帶の表現などが、唐招提寺金堂の瓦製鷲尾によく似ていることがわかります。おおよそ、下図のように復元できるのではないかと考えております。非常に立派な鷲尾であったと想像できます。

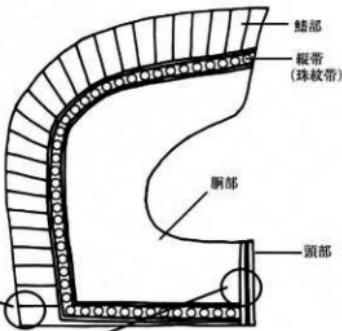
鷲尾復元模式側面図

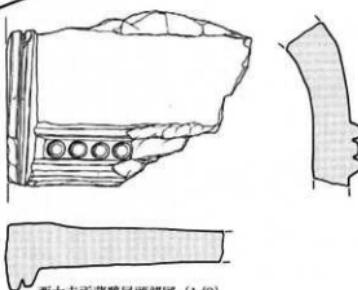
西大寺所蔵鷲尾頭部図 (1/8)
〔西大寺防災施設工事発掘調査報告書〕掲載図を一部改変
