# 平城京左京五条四坊十六坪の調査

奈良市教育委員会

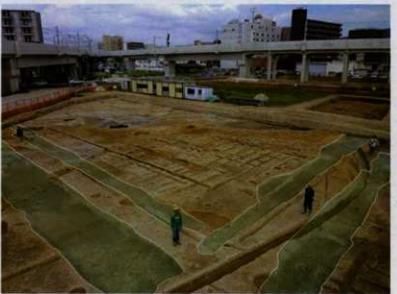
1 坪内通路(南西から) 人が立っている所が通路

遺構の中で特に目を引くのが、坪内を東西南北にはしる二条の平行する溝です。両溝間の幅は1.3～2.0mあり、坪内の宅地に入るための通路の両側の側溝と考えられます。これら通路は、十六坪敷地内の東西南北の1/2または1/4の位置にあります。また通路の延長線上には、細長い土坑状の溝があり、これらも本来は通路だったと想定されます。この通路の位置関係から、十六坪内は数区画に分割して利用されていたことが明らかになりました。

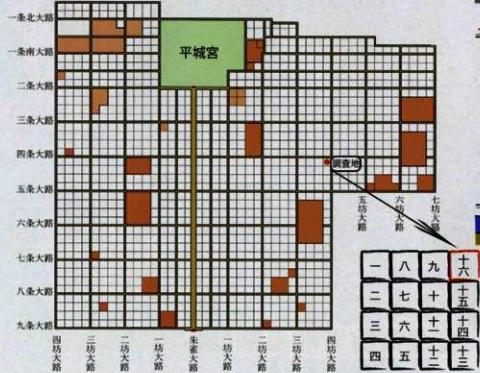
平城京条坊復元図と坪配置図

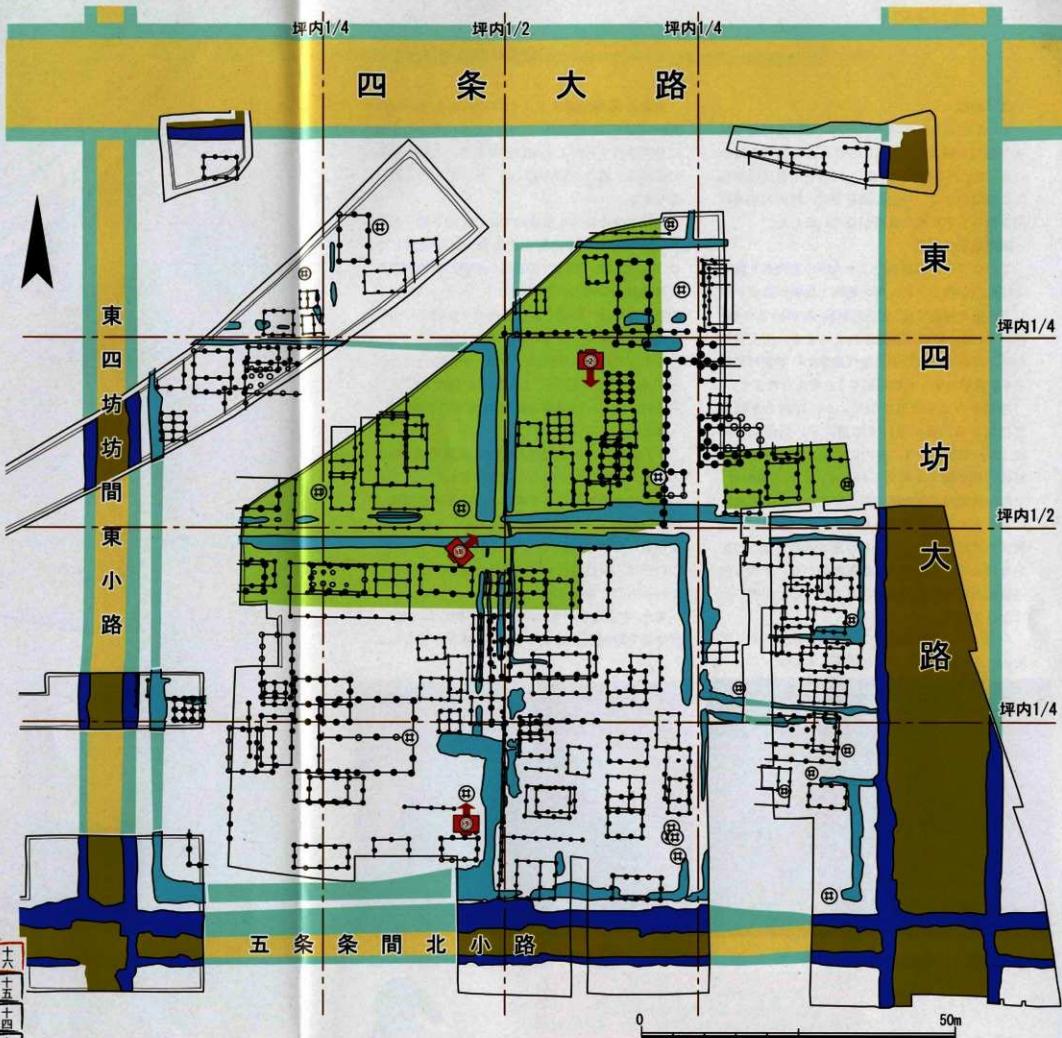
平城京左京五条四坊十六坪概念図(1/600)

通路と遺構配置から、十六坪内は大きい順に3/8・1/4・1/8・3/16・1/16・1/24・1/32の宅地に分割されていたことがわかります。これら宅地の面積は、最大で約4800m<sup>2</sup>、最小でも約450m<sup>2</sup>あります。

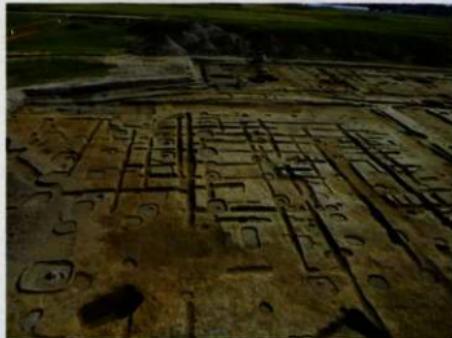
2 掘立柱建物群(北から)

面積が最大の3/8宅地内では、梁間5間・桁行き5間等の大規模な掘立柱建物を数棟配置したり、梁間2間・桁行き3間の小規模な建物が整然と複数並んで建つののが特徴です。一方1/16以下の宅地内には、梁間2間・桁行き3間等の小規模な建物が数棟見られるのみです。

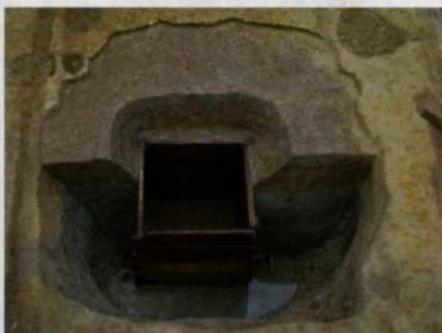
3 井戸(南から)

一方、井戸の分布は、大小区画にかぎらず、区内の南東隅に掘られる傾向があります。
