高梨氏館跡

発掘調査報告書

長野県中野市教育委員会

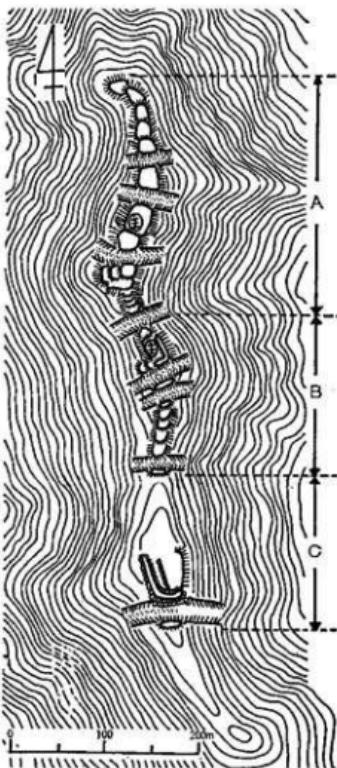
第4図 鴨ヶ嶽城

城跡は尾根に沿って南北500mにわたり遺構が残され、北からA・B・Cの三つの地区に、各々の特徴がみられる（郷道 1987）。A地区は主郭と二つの副郭を中心に堀切、段郭、帯郭などが築かれている。主郭の南側には高さ2m程の盛土があり、山城の最高所にあたる。馬踏みの広さからここには櫓台的な施設が存在していたものと思われる。

B地区はA地区の南側に隣接するブロックで、主郭と北側左右の小郭を中心に堀切、段郭、土塁等が築かれている。主郭の南側にはA地区と同様の高さ1.6mの盛土がある。また、A地区に見られなかった高さ1m弱の土塁は北側から東側にかけて19mにわたって残存している。この形態は中野市新野の小曾崖城跡の例に見られる。小曾崖城跡は出土遺物から15世紀頃に使用されていたと推定されるので、鴨ヶ嶽城跡のB地区もほぼ同時代に築かれたものと考えられる。

C地区はB地区の南側にあたり、城跡最大の平坦地になっている。しかし、ここには深さ7mの大堀切や、約60mにわたる土石塁があるのみで、主郭等の遺構は存在しない。しかも、土石塁は恒久的なものではなく、応急的に築かれたと観察される。

以上、鴨ヶ嶽城跡の現状を概観した結果、B地区に古い様相と考えられる土塁が存在することから、この城跡は少なくとも15世紀頃にB地区が構築され、以後少しづつ、拡大強化されたと思われる。そして、高梨時代の永正10（1513）年前後から村上氏と、ついで天文22（1553）年前後から弘治年間にかけて、甲斐武田氏との緊張関係の中で、総じて南方に向かっての防御を強化した様相がうかがえる。

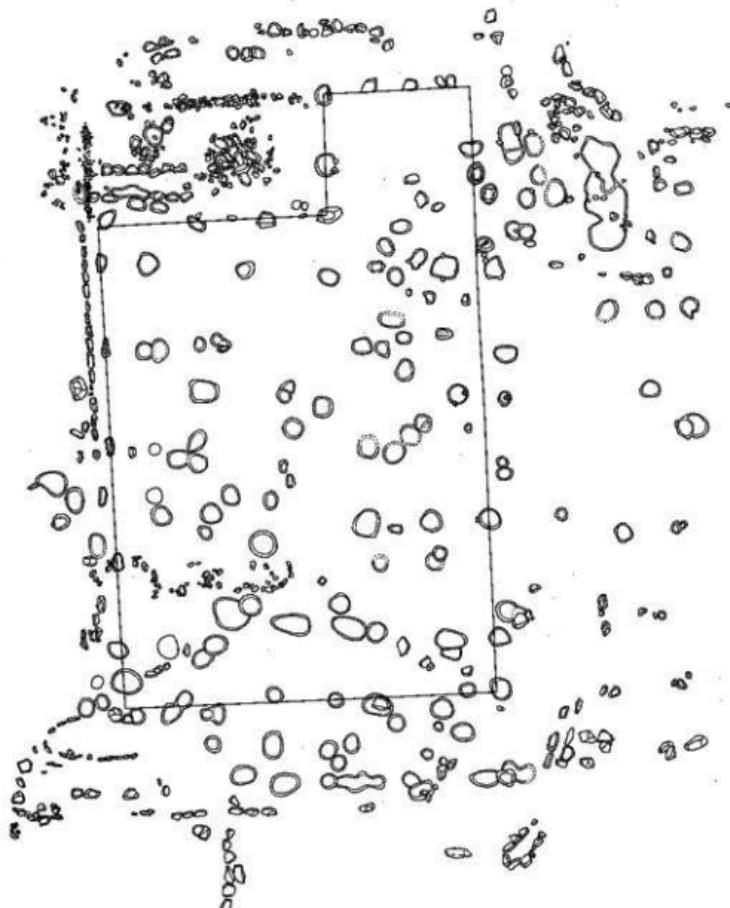
第8図 第3号建物址 1/80

(3) 第3号建物址（第8図）

位置：E～I 4～11グリッド。南側は第1号庭園、北側は第4号建物址に隣接。

規模：東西6間×南北4間（推定）。

種類：礎石建物か（遺存状態悪く、部分的に礎石あり）。

構造：西面北に玄関（1間半×1間半）。西面、南面、東面に庇（半間）。

付帯施設：坪庭状遺構（西面南）。築地塀（西面南）。

備考：北面、西面を溝で区切られる。

南面に接して、第1号庭園址が接続する。

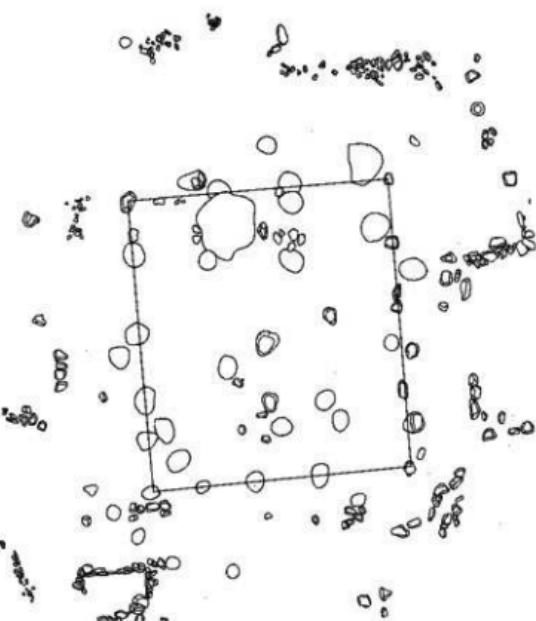
第9図 第4号建物址 1/80

(4) 第4号建物址（第9図）

位置：H～L 9～13グリッド、東に第5号建物址が接する。

規模：東西5間×南北4間（推定）。

種類：礎石建物か（部分的に礎石あり）。

備考：南面の最も西に東西

に短い石列があり、同様
に西面のほぼ中央に石列
がある。本来のすがたを
とどめているのか、一部
が残存しているのか不明
である。

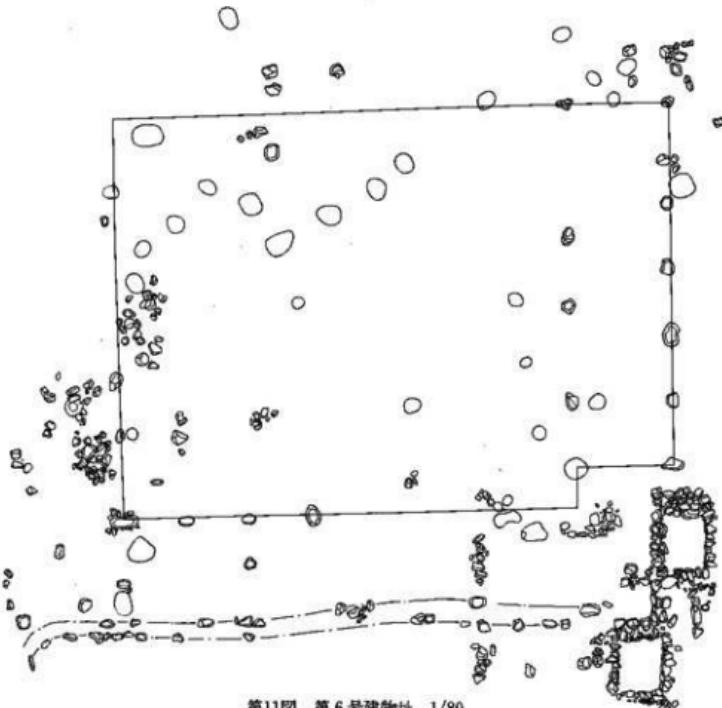
第11図 第6号建物址 1/80

備考：東面を画する二列の礎石列（7間、一部抜き取りあり）、南面を画する礎石列（西から4間、一部抜き取りあり）および西を画する礎石列（南から2間抜き取りあり）から、建物址の規模を推測したものである。建物址の北面部分は不明瞭であった。南側は溝で画される。

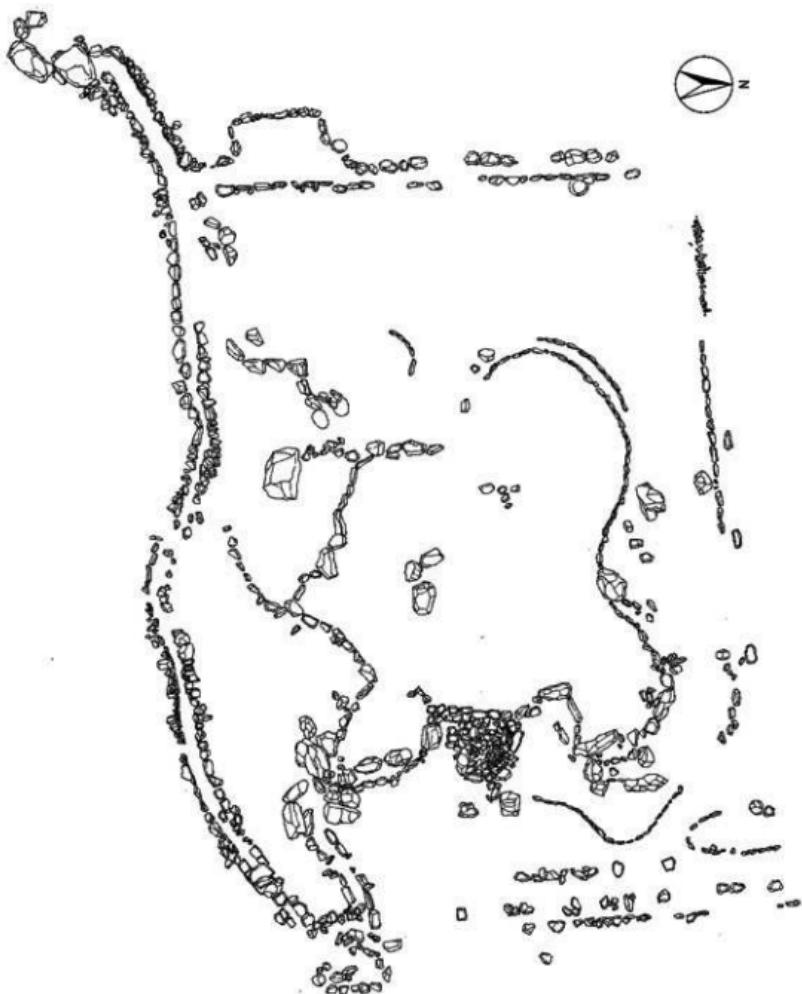
第16図 第1号庭園址 1/80

排水遺構：明確に排水遺構と考えられる遺構は確認されていない。ただし、池の西南には排水用と思われる石組が土壘内にあり、一時期池の水も排出されたものと思われる。

池の汀線：岩によって構成されている部分と河原石によって構成される部分がある。滝口の東から西側半分の汀線は岩、北から西側の汀線は河原石によって構成される。池の北西部の汀線を画する河原石は園路状遺構の片側として利用されている。西岸のほぼ中央に河原石で構成された洲浜状とも見られる部分があった。

滝口：池の南東部にあり、立石三個を中心に構成される。

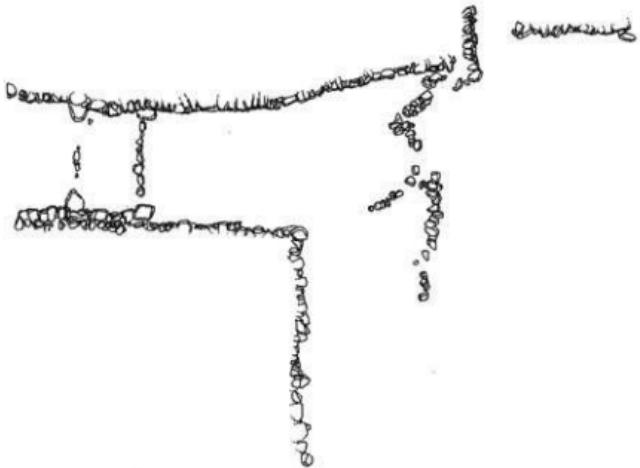
第19図 西側土塁北小口址 1/80

構造：小口の北壁・南壁は石積により土止めされている。中程よりやや東側に入り口を横切るように石列が認められる。この石列が門の内側にあたると考えられる。石列の両側とその西側の壁際にそれぞれ一個づつ、合計4個の礎石が検出されている。門の礎石と考える。礎石間は南北1 m 50cm、東西90cmである。

備考：前面に土橋（幅3 m 長さ5 mか）がある。

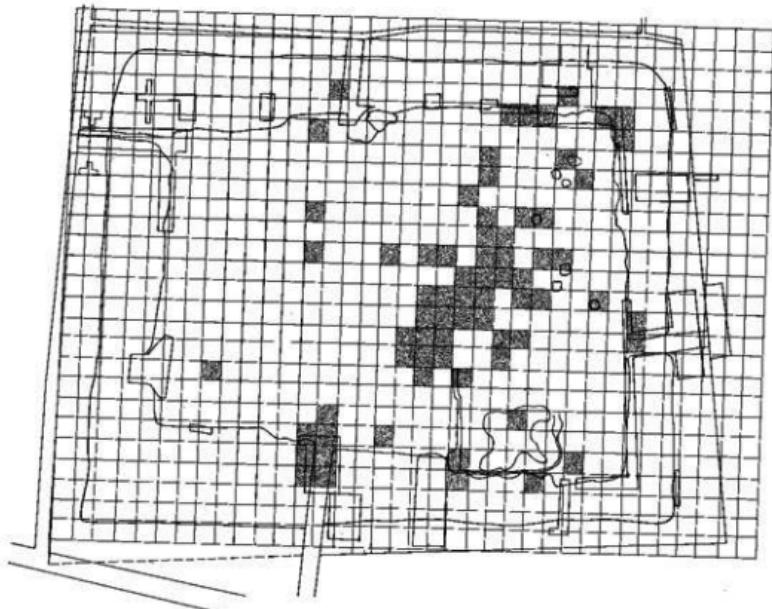
第31回 錢貨出土位置

と思われる土層の直下から確認されている。また、築地壠の基盤層内から景德元寶・嘉祐元寶・嘉祐通寶・熙寧元寶・紹聖元寶各1の5枚の銭貨が確認されている。

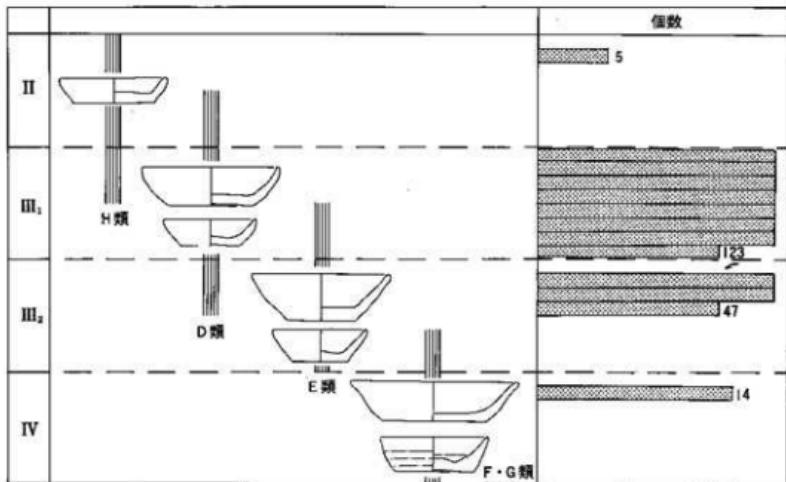
第37図 高梨氏館跡出土の中世土師皿の変遷

本館跡D類は栗田城跡(c)類と類似する。両者を比較すると、本館跡D類はやや器高が高い。両者の違いは地域差なのか、時間差によるものか、にわかに判断できないが、中世土師皿の器高が新しくなるにつれ高くなる傾向があり、時間差が原因ではないかと考える。

一方、本館跡出土のE類の類例を探すことができなかった。E類は体部が直線的に外反することや二段のヨコナデが認められないことなど、形態的には栗田城跡(c)類や本館跡D類と大井城跡出土資料との中間的な様相を持っていると考えられ、本館跡D類よりも新し

く、大井城跡資料より古い段階のものと考えておきたい。

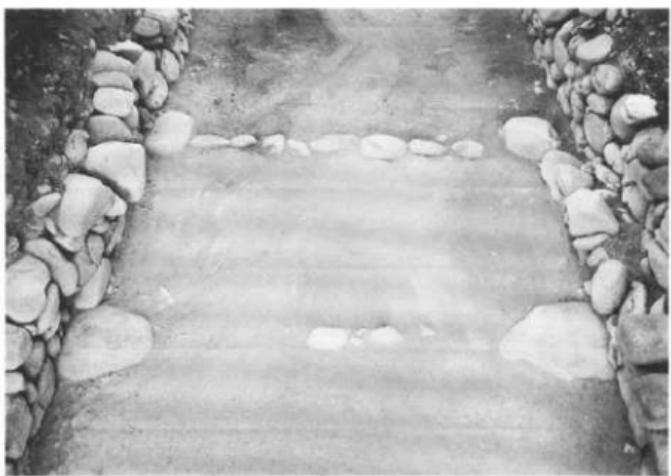
42 同 上（門跡礎石）
