# 南宮遺跡 II

— 南長野運動公園建設地 —

長野市教育委員会

- 1 本書は、長野市（都市開発部公園緑地課）が施工する南長野運動公園建設に伴う緊急発掘調査報告書である。
- 2 調査地は、長野市篠ノ井東福寺字北小森北・南宮、川中島町御厨字高柳に所在する。
- 3 発掘調査は、長野市教育委員会埋蔵文化財センターの直轄事業として平成5年度から8年度にかけ実施した。総調査面積60,600㎡・調査稼働日511日である。
- 4 本書は、調査により検出された遺構・遺物を中心に基本資料を提示することに重点をおいた。I～IV（遺構）章（平成11年度）、V（遺物）・VI（結語）章（平成12年度）の2分冊で刊行した。
- 5 遺構の測量は、平面直角座標第Ⅷ系の座標値と日本水準原点の標高を基準とし、コーデックシステムを援用するため縮写真測図研究所へ委託した。
- 6 遺構図のうち住居址・建物址（柱穴評）等は1：100、井戸址・土塋等は1：80、溝址が1：400等の縮尺で提示した。住居址の鎖線内は堅緻な床面を、点線は焼土、一点鎖線内は炭化物の範囲を意味する。
- 7 遺構分布図等に遺構略号をもちいた。冒頭のアルファベットは調査区を、住居址（S B）・土塋（S K・K）・土塋墓（S J・J）・溝址（S D・D）・井戸址（S E・E）である。
- 8 遺跡の略号は、南長野運動公園が「NNG II」と称する。「NNG I」は市道五明西寺尾線地点である。
- 9 調査によって得られた諸資料は、長野市埋蔵文化財センターで保管している。

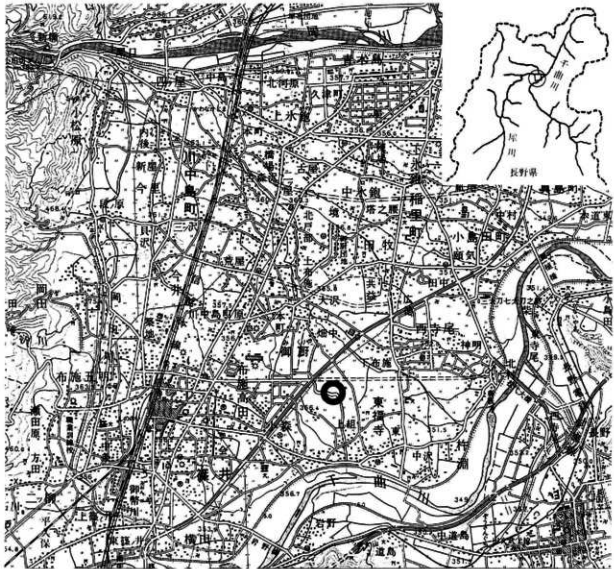
1図 川中島扇状地と調査地 (1 : 50,000)

信濃の中央部を縦貫し、中央山地を横切って東流する犀川が、細く曲流するV字谷から解放されるのは犀口である。犀口を扇頂とする、いわゆる川中島扇状地は、極めて巨大な地形を千曲川水系の中にしめている。千曲川の一支流である犀川は、中央山地の隆起運動にうち勝って東流する強力な浸蝕河川であるが、犀口をもってその浸蝕性は強力な堆積性となって、善光寺平中央部へと展開しているのである。その堆積力は極めて優勢であったと思われる歴史的状況がある。

古代、中世に至るまで、川中島扇状地は中央山地造山運動にかかわる新鮮な堆積のくり返しであるとみることができ。その川中島扇状地は、現犀川右岸地域に49.8km、左岸地域に21.7km、合わせて71.5kmに及ぶものである。その傾斜度は0.4% (0.18°) 内外である。ここには犀川はもとより、北から小山堰、鯉沢堰、下堰、中堰、上堰そして御幣川がこの扇状地を走っている。そのほとんどは自然流を改修したものであって、この堰の古さを表していると言えよう。

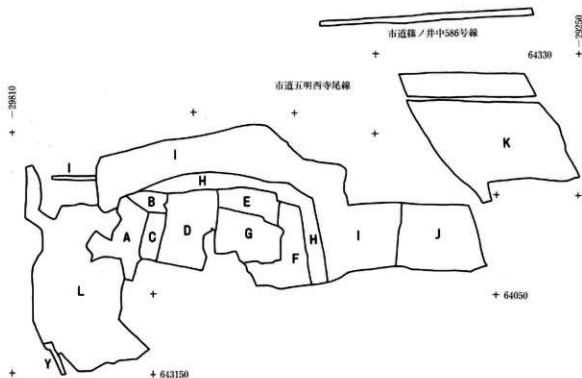
9 図 調査区設定図

調査区の設定は大きくは南長野運動公園建設事業の進捗と工程にかかわりがある。平成5年度は内野席建設部にあたり、A区からG区間での7区を設定した。調査開始時にC区とG区とが用地交渉が未成立であったためその区画に基づいて地区割りした結果である。A区の西と南に突出部があり、整合しない遺構が存在するのはグラウンドへの通用口施設部にあたり追加調査によるものである。

平成6年度はスタジアム周縁の2m以上の盛土による公園造成地のI区北東から東側、これに隣接するJ区、駐車場造成地のK区北半分、下水道埋設工事によるL区南西端のY区が調査対象である。

平成7年度は前年度掘り残しのK区南半分、資材置場で調査できなかったスタジアム北外周のI区、スタジアム右翼盛土部および外野スタンドの一部、下水道埋設工事による北西突出部が調査対象である。この調査地は工事用道路の切り回し、資材置場等の移転配置換えにより数次に分割して調査を実施したため所々に遺構の不整合がみられる。

平成8年度は内野席外周の工事用道路部が調査対象である。
