# 南国市における大型後期古墳の調査

高知大学人文学部考古学研究室

- 1 本書は高知県南国市明見に所在する明見彦山1号墳の墳丘測量・石室実測調査と南国市岡農町に所在する小蓮古墳の石室3次元デジタル計測の調査報告である。
- 2 明見彦山1号墳ならびに小蓮古墳の調査担当等の概要は以下の通りである。

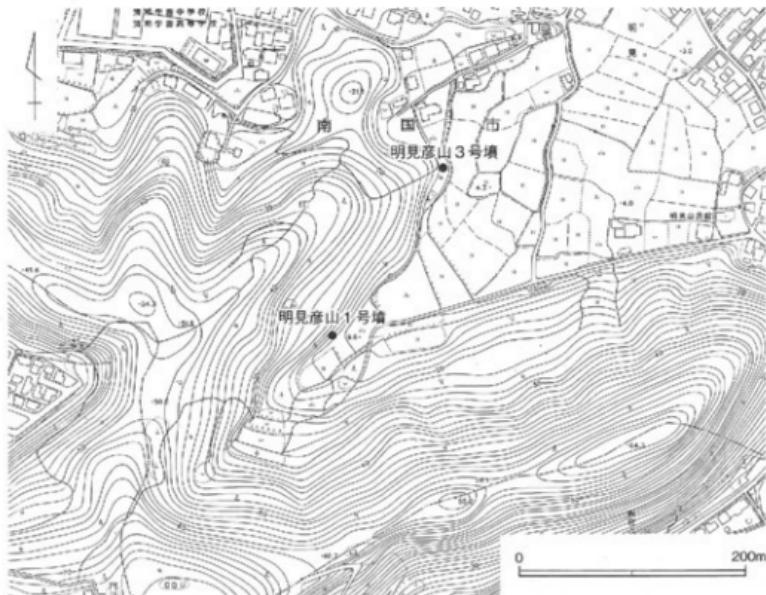
図7 明見彦山1号墳の立地

明見彦山1号墳を含む明見古墳群は、南国市明見字彦山の斜面上に所在する。明見字彦山は南国市西部にある高天ヶ原山の北東部に位置し、現在の高知市と南国市の境界付近にあたる。明見彦山1号墳は、北東にのびる尾根の南斜面上に位置し（図7）、横穴式石室が南東向きに開口している。1号墳から北東へ約200mの所に明見彦山3号墳がある。また、1号墳と3号墳のおよそ中間に位置する場所に明見彦山2号墳があったといわれているが、破壊されており、その規模や形態を把握することは難しい。

明見彦山1号墳は、高天ヶ原山から北東にのびる尾根と東へのびるもう一つの尾根によって形成される谷の奥にある(図7)。北東に伸びる尾根の南裾近くに緩斜面があり、ここに墳丘の北側を尾根斜面に寄せて築造が行われている。いわゆる山寄せの古墳である。

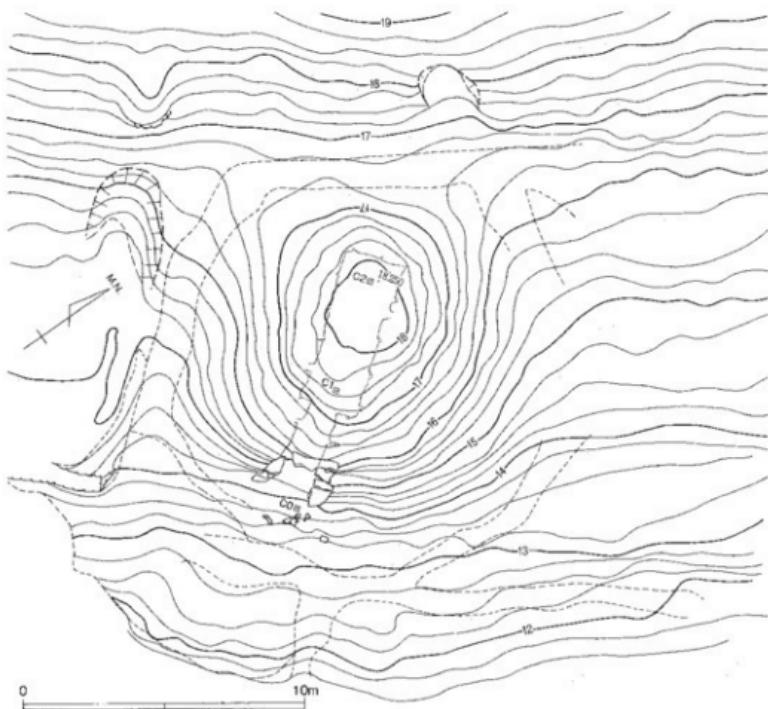
図8 明見彦山1号墳墳丘測量図

墳丘は比較的よく遺存しているようである。段築については、等高線の粗密や現地での目視では確認できなかった。墳丘中央に両袖式の横穴式石室が存在し、南東方向に開口している。以下で墳丘の現状とそこから推測される状況を述べるが、その際には便宜的に図8の上・下・左・右をそれぞれ北・南・西・東として記述する。

墳丘の南側には石室羨道の入口がある。そこから1m南側に標高13.250~13.500mの等高線が走っているが、それ以下では等高線の間隔が広くなるので、標高13.250~13.500m周辺が墳丘南側の裾部の候補となろう。羨道入口の南側、標高13.500mの地点では石室に関わると考えられる石材が一部露出している。羨道側壁の一部あるいは羨道閉塞に関わる石材である可能性が考えられるが、閉塞用の石材だとすれば羨門と墳丘が対応することになる。

墳丘南側裾部の候補とした地点は、玄室の中心から約7mのところにある。これを基準にして東西の墳丘を観察すると、墳丘東側でも玄室の中心から約7mのところで等高線の変化が確認される。墳丘西側では玄室の中心から約6mの地点で等高線が変化する。古墳の西側には後世の建物跡と考えられる東西長不明、南北長約9mの平坦面が存在し、その南端には東西に並ぶ石垣が存在する。玄室の中心から墳丘東裾までの長さに比べ、中心から西裾までがやや短くなっている理由は、墳丘西側が建物の築造に際して改変を受けた可能性が考えられよう。よって、墳丘西側の南から北に直線的にのびた溝状の地形と等高線は、墳丘本来の状況を示していない可能性も考えられる。

墳丘北側は、標高16.750mのところに東西長約8mから9m、幅約1mから2mの直線的な平坦面が存在する。この平坦面の北側は尾根の傾斜面であり、南側には墳丘斜面があるので、横からみれば掘り割り状を呈している。しかし、この平坦面は古墳の東側にある緩斜面に連続するので、尾根を掘削して掘り割りを形成したのではないと考えられる。つまり、墳丘の北側を画する目的で、尾根傾斜面との間に距離をおいて墳丘を築造したがゆえに、尾根の傾斜面と墳丘に挟まれた掘り割り状の地形が形成されたと考えられるのである。もちろん、この平坦面や尾根の傾斜面の一部に掘削などの手が加えられた可能性もあり、さらにはもともと古墳の墳丘が尾根と連続するように築造されていたが、後世に手が加えられて現状のような掘り割りが作られた可能性は捨てきれない。しかし、その詳細は今後の発掘調査によって明らかにすべき事項であろう。

このように見てくると、墳丘の規模は直径あるいは1辺が約14m程度ということになる。問

題は墳形である。墳丘南側と北側の等高線はきわめて直線的であり、南西部の等高線は弧状というよりはコーナーを形成する。しかし、墳丘南側と北側の辺は平行しないので、その点は方墳とするにはやや不自然である。

墳丘東側は、遺存状況が比較的良好であり、南から北へと東側に張り出した弧を描く等高線が、玄室の中心から約7mのところでそれぞれ、東に向かって屈曲していく。しかし、墳丘北側にある標高16.750m付近の平坦面に接するようになると、それより上の等高線は東には曲がらず、そのまま全周し不整円形を成す。この部分を活かすと円墳の可能性が出てこよう。このことから、直径約14mの円墳の可能性が考えられるが、方墳の可能性も捨てきれない。先述の墳丘南側裾部の候補とした地点、標高13.250～13.500mを墳丘南端基底部と考えた場合、標高約18.250mの墳丘最上部までの比高差は4.75m～5.00mとなる。

以上、明見彦山1号墳は山寄せの古墳で、地理的な要因によって墳丘南側裾より北側裾が高くなっている。墳丘東側の南から北へと弧を描く等高線が変化する箇所を重視すると、直径約14mの円墳の可能性が高い。ただ、方墳の可能性も視野に入れておくべきである。詳細は発掘調査を行う必要があろう。(横田)

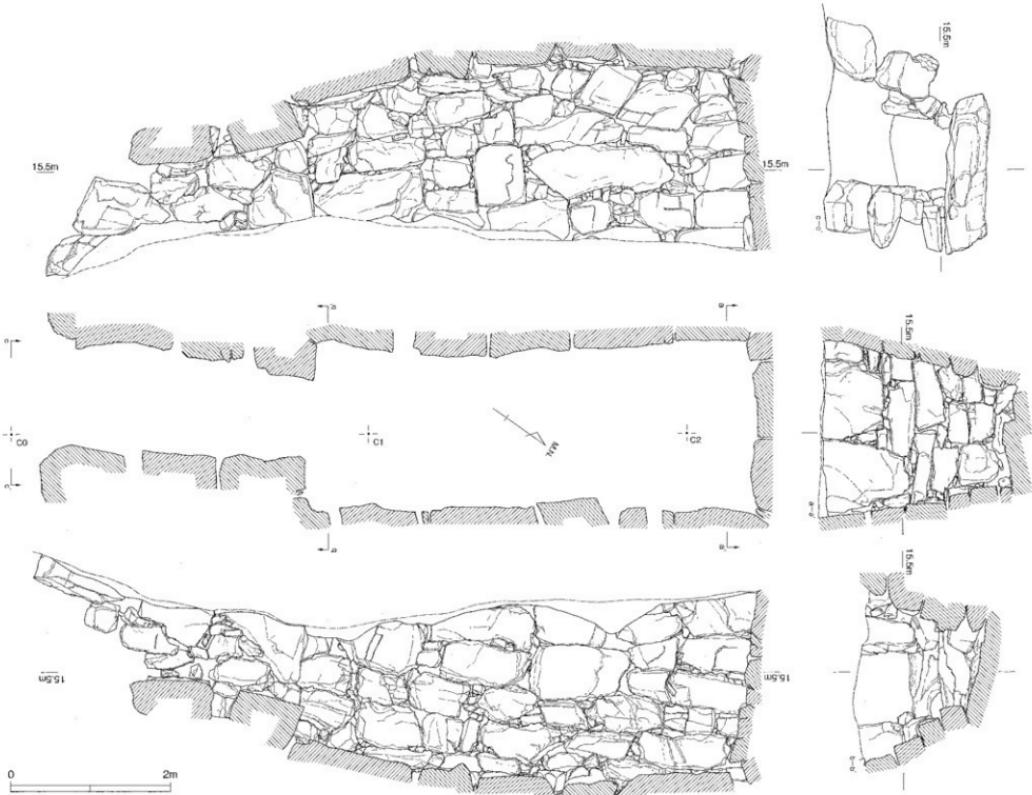
图9 明见彦山1号填石室实测图

石室の規模は現状で、全長8.96m・玄室長5.64m・玄室幅2.16m（奥壁付近）・2.14m（玄門付近）・玄室高2.26m（奥壁付近）を測る。羨道は、長さ3.32m・幅1.20m・高さは現状で1.0mであるが、羨道部は床面が露出せず土壌が堆積しているので、本来はもう少し高くなる（図9）。平面的には長方形の玄室に羨道がつく両袖式であるが、玄室の主軸に対して羨道部の主軸は西に振れる。玄室の主軸を基準とすれば、S-35°29'00"-E方向（磁北）に開口する。両袖式であり、袖石は羨道部でせり出さない。

玄室床面はその大部分が流入したと思われる土壌で覆われている。土壌は玄室入口付近が最も厚く堆積し、現状の床面のレベルが一定しない。そのため図9の平面図は一定のレベルで図化したものではなく、現状の床面をそのまま図化している。唯一、玄室の北西角の付近は長軸10cm程度の石が露出しており、床面の一部が露出している可能性がある。おそらく玄室の床面にはこのような礫が一面に敷かれていたと思われる。（図版4-2）

玄室奥壁は、基底石としてやや大きめの縦長の石材と正方形に近い石材のあわせて2個の石材を左側壁<sup>(1)</sup>に寄せて設置する。右側壁との間にできる小さな空間に縦長の石を置いている。その上に細長い横長の石材を3~5段積んで奥壁を作っている。奥壁は全体としてやや内側へ傾いている。

玄室左側壁の基底石にはいわゆる腰石と呼ばれるような特に大きな石を使用しない。高さ50cm程度で長さ80~130cmの石材を横長に6個配置する。基底石の上に4~5段石を積み上げて壁体を構成している。玄室右側壁も基本的に左側壁と同じである。基底部には横長の石をおそらく5石配置し、横長の石材を4~5段積む。

側壁の玄室中央付近のせり出し方が急である。比較的原形をとどめていると思われる奥壁部分を観察すると、基底石から天井石にむかって徐々に持ち送っている状況が観察できよう(図9)。

羨道部は、両袖石とも2段で構成される。縦長に石を置いてその上に横長の石材を置いている。袖石より羨門側は、床面に厚く土壤が堆積しているので不明な点が多いが、左右ともに基底石をおそらく2個配置し、その上に数段石材を積む。ここで気になるのは、玄室の北西隅で認められた床面の礫のレベルは標高14.502前後で、羨道部左側壁の先端にある石材で現在露出している最も低いところは14.002で約50cmの高低差がある。石室床面全体が奥壁から羨道に向かって下っているのか、途中で段が形成されているかは不明である。なお、羨道入口部分の右側壁は羨道内側に大きく傾いていることがわかるが、これは土圧あるいは樹木の作用によるものである(図9のc-c')。

玄室の天井石は5石で構成される。基本的に平天井であるが、奥から3石目まではほぼ水平であるが、奥から4石目と5石目は、つまり玄門側の2つの天井石はやや急な角度で傾斜する。そのため、玄門部付近の天井が玄室で最も低くなっている。羨道部の天井は玄室よりも1段低くなっていること、玄門部は前壁を構成する。羨道部の天井石は現状で2石存在する。

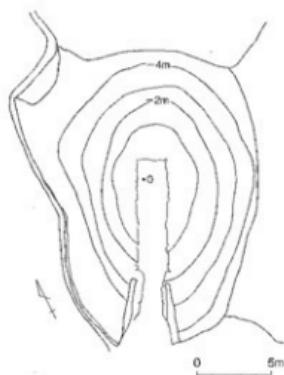
図12 小蓮古墳の墳丘  
(廣田1972より再トレース)

墳丘は梢円墳とされているが、墳丘裾部分は大きく削平を受けており、高さ50~80cm程度の崖面が形成されている。墳丘測量図から墳形を確定することは困難である。墳丘の正確な形態

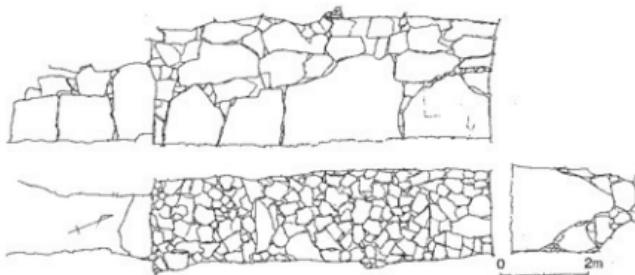
図13 1972年当時の石室（廣田1972より再トレース）

1972年の調査では、墳丘の測量調査と石室の実測及び発掘が行われた。1m間隔の等高線を記録した墳丘測量図が作成され、これによると墳丘全体の形状は橢円形をなしており、石室が南西方向に開口している様子がわかる（図11・図12）。石室内部は奥壁・床面・右側壁の実測が行われている。玄室床面については、隙間なく石が敷かれている状況が描かれていた（図13）。今回の調査時には、床面に人頭大の石が散乱している状態であったので、当時の様相とは大きく変わっている可能性もある。

玄室床面は小児頭程度の大きさの石が敷かれている。敷石とするには適切でない角張った石が使用されていた。廣田1972で示されている図面には、敷石が隙間なく描かれているが（廣田1972、本書図13）、現在では石のない空白部分が多い（図版11-3）。床面の石材は原位置から動いている可能性もあるので平面図には示していない。玄門部には、長さ138cm・幅80cmの敷居石が置かれている。羨道部は流れ込んだとみられる土壤で覆われており、羨道部床面の状況は不明である。廣田は、羨道部には敷石がなかった可能性を示している（廣田1972）。

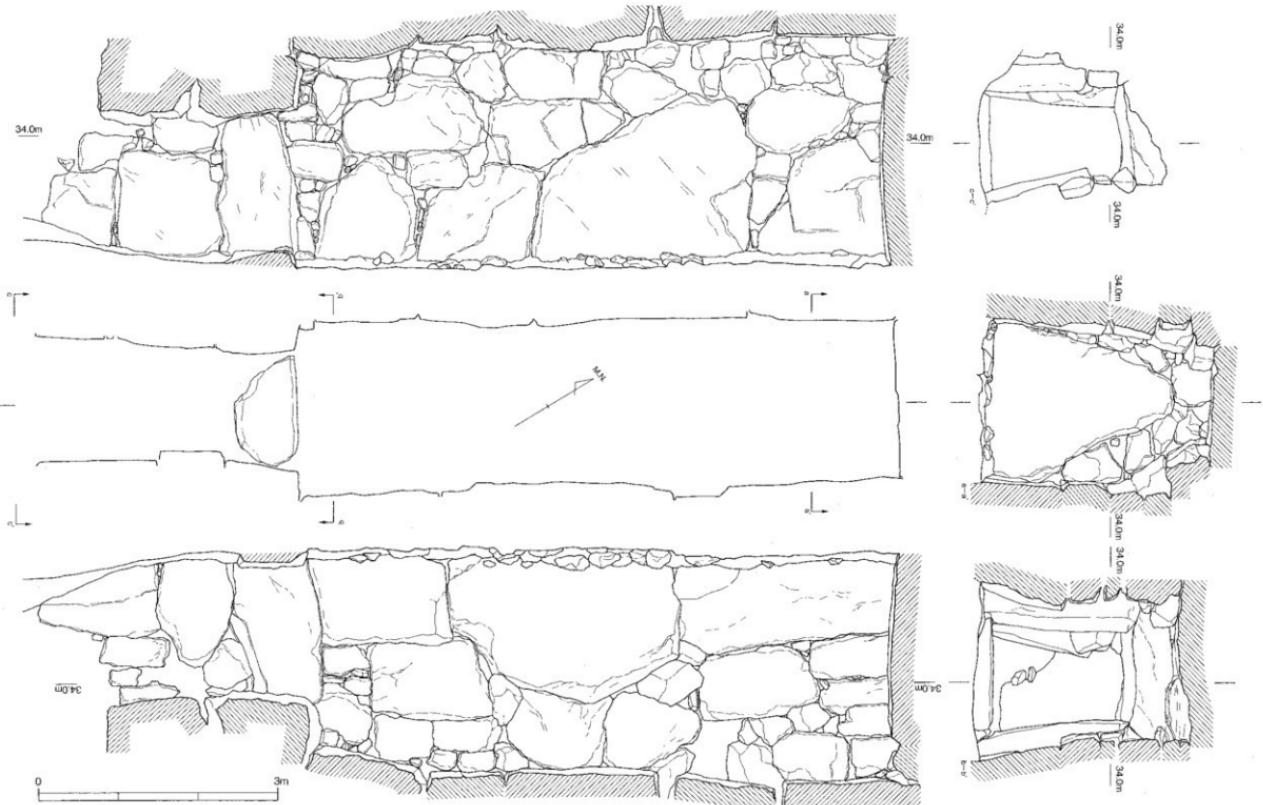
图 15 小莲古墳石室实测图

主軸を S-33°43'55"-W 方向（磁北）に向けて開口する横穴式石室である（図15）。土佐三大古墳の中でも最大規模を誇り、使用石材もまた巨大である。規模は現状で、全長10.75m、玄室長7.50m、玄室幅1.95m（奥壁付近）・2.18m（玄門付近）、玄室高2.85m（奥壁付近）・2.84m（玄室中央付近）・2.56m（玄門付近）を測る。羨道は、長さ3.25m・幅1.43m・高さ1.85mである。平面的には、細長い長方形を呈していることが大きな特徴である。両袖式であり、袖石は羨道部でせり出さない。

玄室奥壁は上辺45cm・底辺190cm・高さ235cmの凸形をした巨大な石材を1つまず配置する。その凸形石材と天井石・両側壁の間に隙間ができるが、1辺30~50cmの石材をその隙間に埋めるように積んで奥壁を構成する。奥壁はほぼ直立しているが、わずかに内側へ傾いている。

玄室左側壁<sup>(1)</sup>は3つの基底石を配置する。いずれも長さ1.5mをこえる巨大な石を横長に使用している。基底石の上に1から4石を積み上げて壁体を構成している。玄室右側壁は大きな基底石を4石配置する。左側壁に比べるとやや不整形な石が使用されており、そのため基底石の間に生じた隙間を小さな石材で補充している。基底石の上に2~3石の石材を積み上げて壁体を構成している。

基底石が築造時よりも内側に傾いており、側壁の本来の傾きはわかりにくい箇所も多い。比較的原形をとどめていると思われる奥壁部分を観察すると、基底石は直立あるいはそれに近い傾きで、2石目以上を持ち送っていたものと思われる。左側壁の奥から2番目の基底石は、築造当時より内側に大きく傾いており危険な状態である。同じく奥から3番目の基底石も内側に傾いている。また、左右の側壁上部で脱落して石材を欠く部分もあるので、その点も安全上問題がある。

羨道部は、両袖石とも1石で構成される。両袖石は天井石を支えるには不十分と思えるほどに石材の厚みが薄い。右袖石の上部では厚さが15cm程度しかない。その薄さのためであろうか、とくに右袖石は内側に傾き、裏ごめの盛土が露出している（図版10-2）。

玄室の天井石は5石で構成される。基本的に平天井であるが、奥から4石目までは徐々に天井の高さを低くし、奥から5石目、つまり最も玄門側の天井石はやや急な角度で傾斜する。そのため、玄門部付近の天井が玄室で最も低くなっている。羨道部の天井は玄室よりも1段低くなっている、玄門部は前壁を構成する。羨道部の大井石は現状で2石存在する。

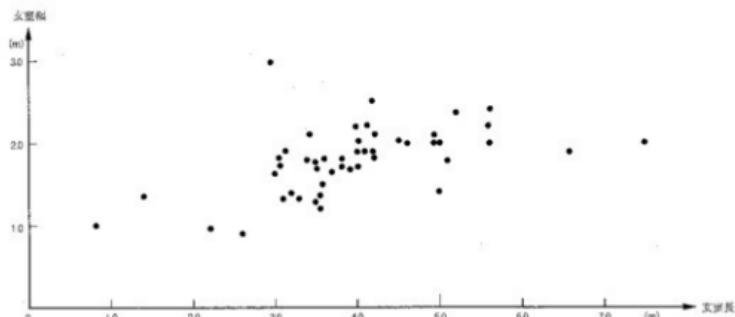
図16 土佐の横穴式石室玄室の規模

図16は土佐にある横穴式石室の玄室長を横軸にして玄室幅を縦軸に示したものである。また、玄室面積を2平米ごとに区切ってヒストグラムを作成した<sup>(2)</sup>（図17）。玄室面積が4平米以上10平米未満の石室が多く、これを標準型とすると、標準型より小型の玄室とそれより大型の玄室の3つに分けることが可能であろう。

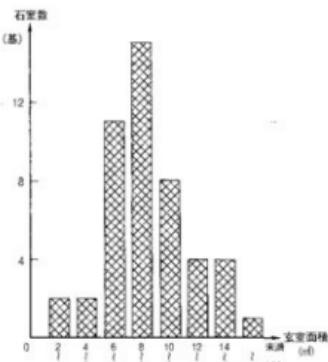
図17 土佐の横穴式石室玄室の面積

大型の横穴式石室はさらに2分することが可能である。玄室面積が14平米を超える古墳は小蓮古墳1基しかない。ヒストグラムをみると大きな差を示さないように見えるが、小蓮古墳の玄室面積は15平米であり、第2位の朝倉古墳は12.6平米しかなく、その差は大きい。小蓮古墳の石室玄室高が3m近い点も他の追随を許さない。また、小蓮古墳は長径28mの古墳である可能性が示されている。朝倉古墳が1辺（直径）約20m、明見彦山1号墳が直径14m程度であるから、墳丘規模においても隔絶した規模であるといえよう。そこで小蓮古墳を大きな玄室面積のグループからさらに独立させると、以下の4つの分類が可能となる。

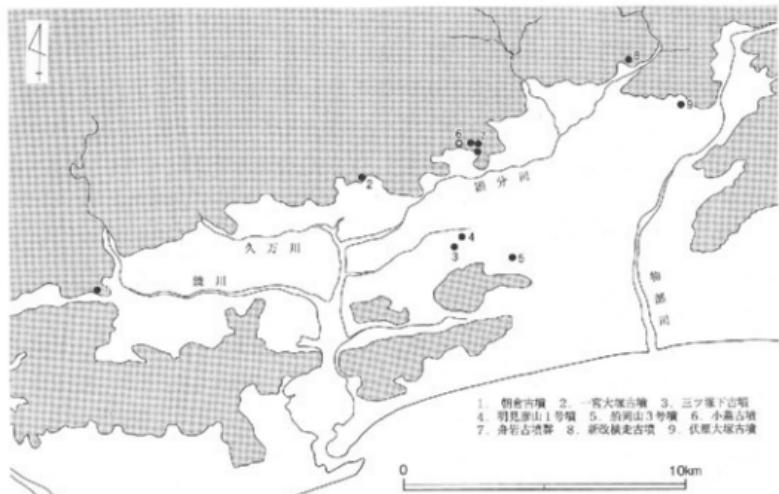
図18 特大型と大型石室の分布

しよう（図18）。特大型と大型の横穴式石室が、南国市の内陸部のある地点に集中して存在することが理解できよう。その実態は小蓮古墳と舟岩古墳群である。それ以外の大型石室墳は高知平野に散在している様子がうかがえよう。その散在している点にこそ、大型石室墳の性格が表れているといえる。

具体的に大型石室墳の分布を見てみる。西から、鏡川中流域西岸に朝倉古墳、国分川北方の高知市側に一宮大塚古墳、国分川・物部川に囲まれた南国市の平野部西側に明見彦山1号墳と三ツ塚下古墳があり、平野部中央に船岡山3号墳が位置する。国分川上流北岸の台地上に新改横走古墳、国分川上流南岸に伏原大塚古墳がある。そして、国分川中流域北方の岡豊周辺に小蓮古墳と舟岩古墳群が存在するのである。そして、これら大型石室墳の周辺に標準型と小型の石室を持つ古墳あるいは古墳群が存在するという構図がみてとれよう。試みに大型石室墳分布のティセンボンポリゴンを作成した（図19）。今後の調査によって、大型石室墳が新たに発見される可能性もあるが、大型石室墳が河川や丘陵で区画される領域毎に存在する様子がうかがえよう<sup>(5)</sup>。大型石室墳はこうした領域を代表するレベルの地域首長墳であるといえる。

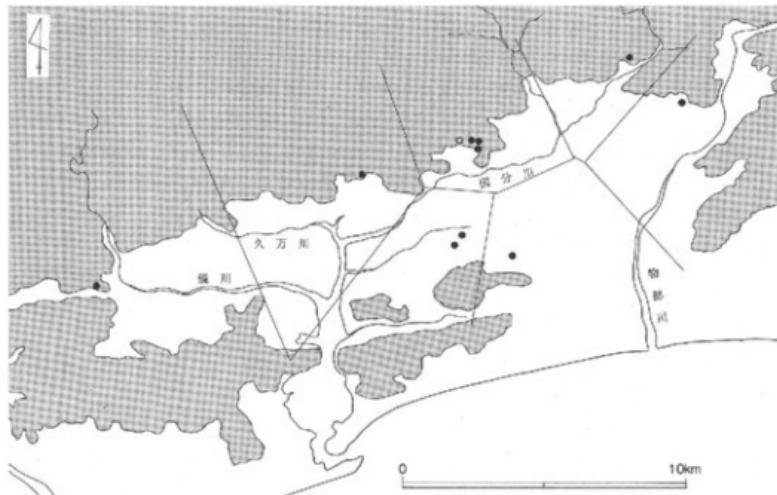
図19 特大型と大型石室の分布とティセンボリゴン

- (5) ティセンボリゴンは領域を考える際の目安に過ぎないが、とくに高知平野東半はティセンボリゴンの境界と河川や尾根あるいは峰などの地形の変化が対応する点は興味深い。また、一宮大塚古墳と朝倉古墳が占める領域が広いが、一宮大塚古墳と朝倉古墳の間に別の有力古墳があることを暗示するものかもしれない。一宮大塚古墳と朝倉古墳の間には、白鳳寺院である秦泉寺庵寺があるので有力な集団がここに存在した可能性を示していく。秦泉寺古墳群が周辺に存在することも見逃せない。

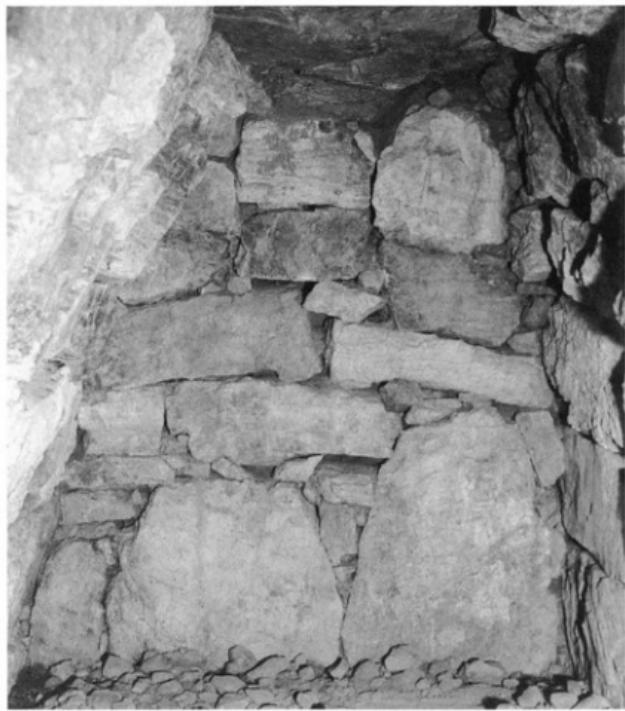
(2) 明見彦山1号墳石室奥壁

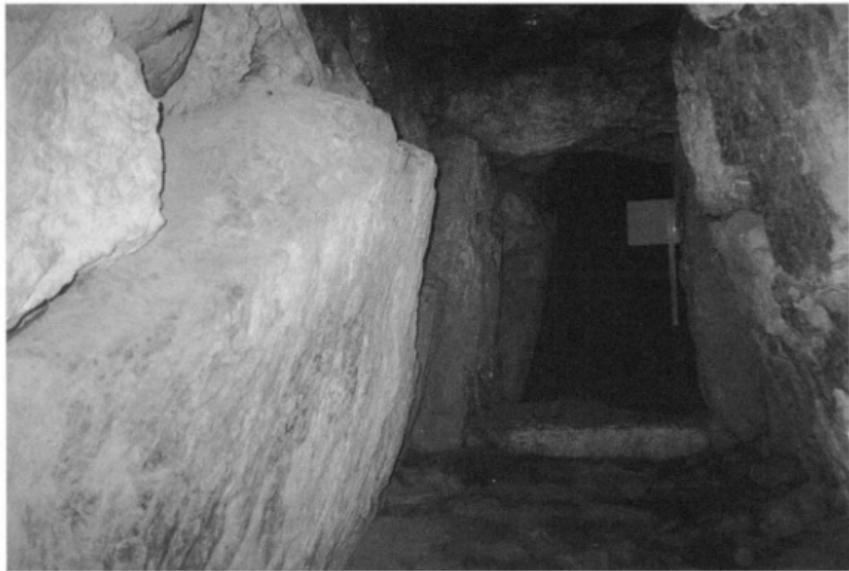
(1) 小蓮古墳石室側壁の傾斜

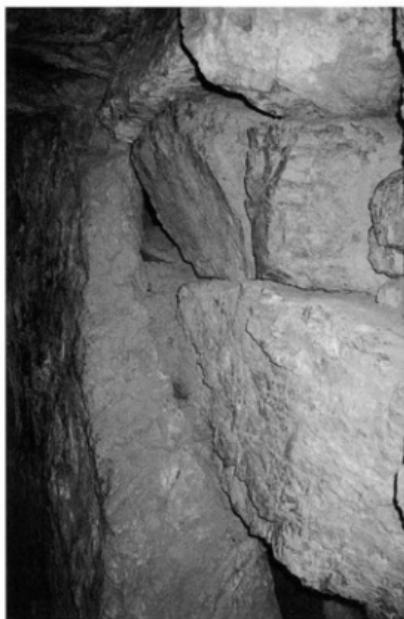
(2) 小蓮古墳石室右袖石

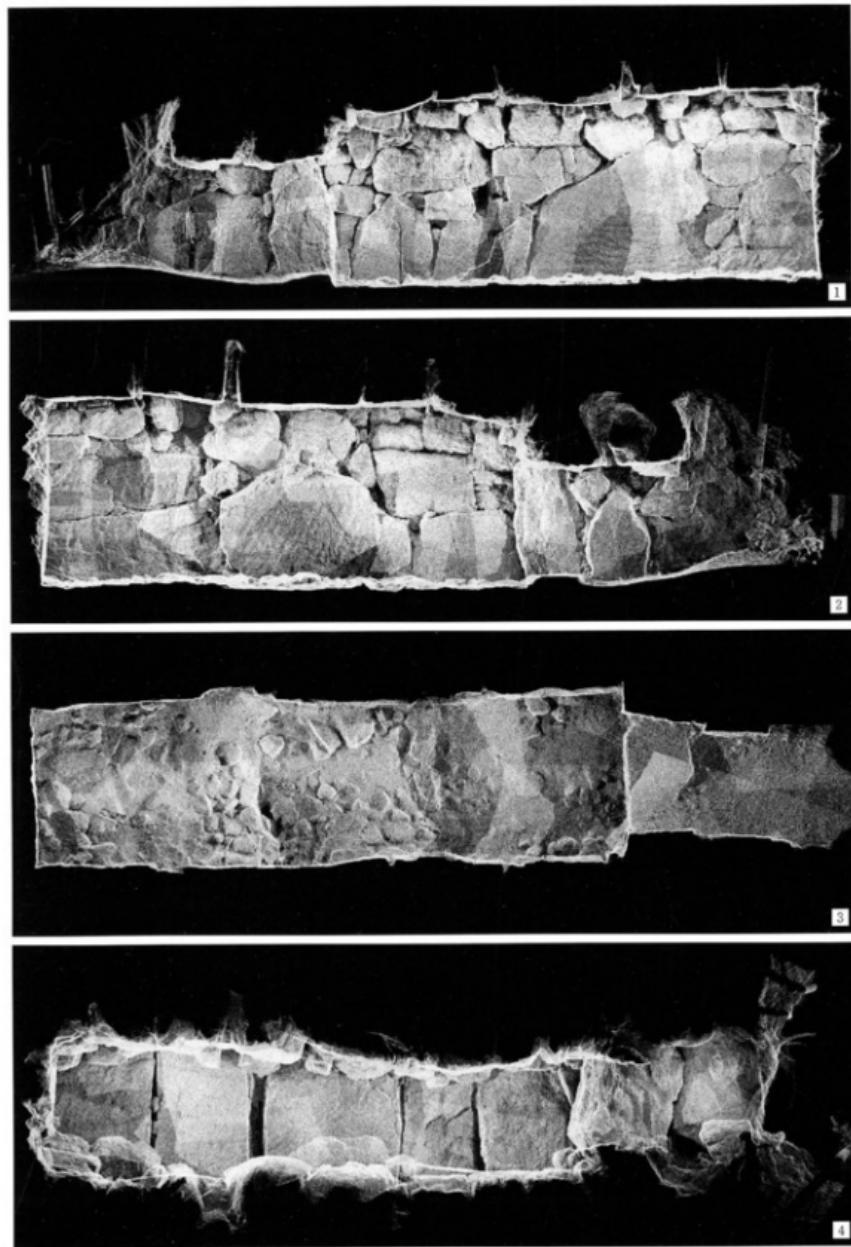
3次元実測の特徴の第2はデータの精密性である。人力による実測作業では、1m間隔の基準線、あるいは50cm間隔の基準線を使用してメジャーで計測を行う。1cm単位の誤差ができるこことは多々ある。精密性に関わることでは、人力では計測できない部分も、スキャナが可能ならば計測が可能な点も3次元計測の利点である。石材と石材に挟まれた部分や高所でもレーザー光線が届けば計測は可能である。今回は紙幅の都合で図化をしていないが、今回の計測では天井石も計測を行っている（図版11-4）。

小蓮古墳石室3次元計測の点群データ（1. 右側壁 2. 左側壁 3. 床面 4. 天井）
