# 文化財年報 21

仙台市教育委員会

1. 本書は仙台市教育委員会生涯学習部文化財課が、平成11年度に実施した保護管理・普及啓発・埋蔵文化財調査の各事業に関する年度報告書である。
2. 本書の地形図は、建設省国土地理院発行五万分の一「仙台」を使用した。
3. 執筆は各担当を行い、編集は全員の協力のもとに木村浩二が行った。

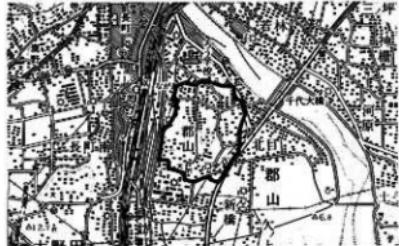
郡山遺跡

国庫補助事業による第4次5ヵ年計画の5年次目の調査にあたり、Ⅰ期官衙、Ⅱ期官衙中枢部及び郡山廃寺の範囲確認を目的として調査を実施した。郡山廃寺では、南辺の掘跡と南の正面にあたる南門跡（八脚門）を発見した。これにより寺院範囲は東西120～125m、南北167mとなった。よって郡山廃寺は、多賀城廃寺より広い範囲の中に、多賀城廃寺と類似した中枢伽藍が寺院内西寄りに配置されていることを確認した。また、方四町Ⅱ期官衙中枢部の調査も行われたが、Ⅱ期官衙に伴う遺構は発見されず、政庁域中央部が広場状の空閑地となっている箇所があることが再確認された。

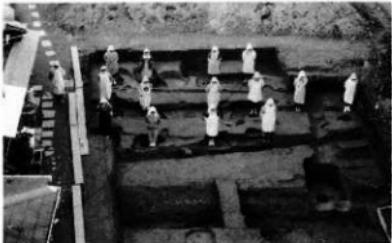
郡山廃寺南門跡と南辺材木列

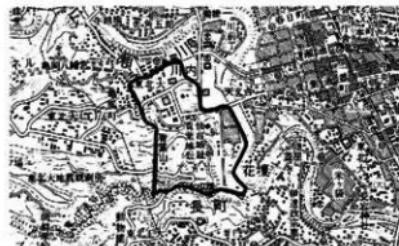
仙台城本丸跡

仙台城本丸跡の石垣修復工事に伴う発掘調査は、平成9年度から開始され、平成11年度も継続して実施している。現存石垣の内部から伊達政宗築城期の石垣と、元和2年（1616）地震後に修復された二世代目の石垣が発見された。さらに、寛文8年（1668）地震で崩れ残った石垣は、修復工事で内部に埋設され、石垣基部でも再利用されている。現存石垣の内部に築かれ、石垣石材を再利用した「階段状石列」や、盛土中に作られた「暗渠（排水施設）」などの土木施設とともに、現存石垣を300年にわたって内側から支え続けていたことが判明している。

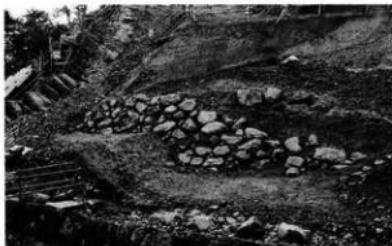
現存石垣内部から検出された築城期石垣

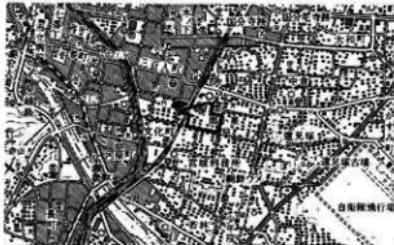
保春院前遺跡・養種園遺跡

都市計画街路建設に伴う調査の4年目である。保春院前遺跡は、平成11年度に登録された遺跡で、旧仙台城下町の縁辺部に位置している。発見した遺構は、殆どが戦国時代から近世のもので、七郷堀の旧流路と見られる用水堀跡や多数の施業土坑、地下室、石敷きの池跡等がある。近世の遺構からは、相馬、肥前、美濃、丹波、岸、京、信楽系等の多様な陶磁器や、土師質土器、瓦質土器に混じって、鉄物生産に関わる炉壁、轍の羽口、鋳型等が大量に出土している。また、16世紀後半の土坑からも鉄鍋の鋳型が出土しており、この地域の鉄物生産の起源を検討する上で貴重な資料となると思われる。

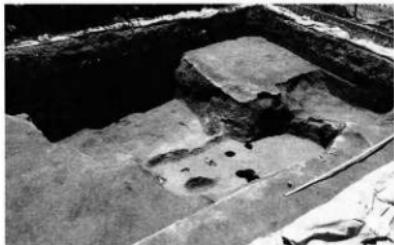
保春院前遺跡で発見した地下室跡

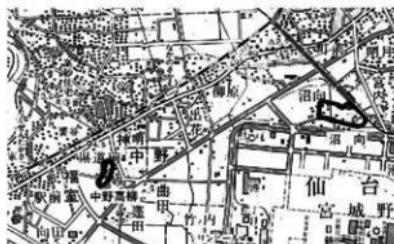
沼向遺跡・中野高柳遺跡

仙台市北東部、仙台港フェリー埠頭北側約500mの標高2m前後の浜堤上に立地する。昨年度からの継続調査であり、古墳時代前期を中心に約50軒の堅穴住居跡を検出した。住居跡からは、多数の遺物が良好な状態で出土しており、土器の変遷などを考える上で貴重な資料となることが期待される。また、今回、弥生時代の土坑墓と考えられる遺構も4基発見され、当遺跡における定住の起源が弥生時代まで遡る可能性が高まった。また、同じ土地区画整理地内の中野高柳遺跡では、2地点で調査を行い中世～近世の溝跡などを発見した。

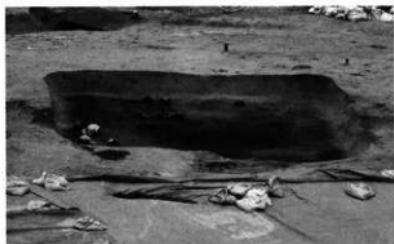
古墳時代時期の住居跡

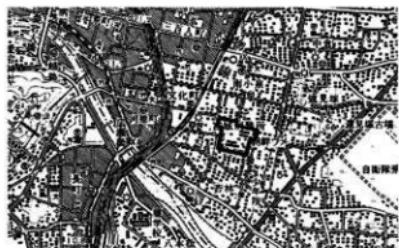
若林城跡

若林城は、伊達政宗が寛永4年（1627）に造営した城で、政宗の死後寛永16年（1639）に廃城となり城内の建築物は仙台城二ノ丸等に移築された。維新後は、明治12年（1879）に宮城集治監が置かれ、現在の宮城刑務所に至っている。今回の調査は城跡北西部の堀跡の調査である。発見した遺構は、若林城の堀跡をはじめ、古代から中世の土坑・溝・小水流跡等である。若林城の堀跡からは、下駄、腰、杓子、折敷、提灯の底板等多様な木製品が出土した。中には、「須賀神社」「近江屋」といった墨書きが見られるものもある。また、規格が認められる薄板材等も大量に出土しており、近隣に職人が居住していた可能性が考えられる。

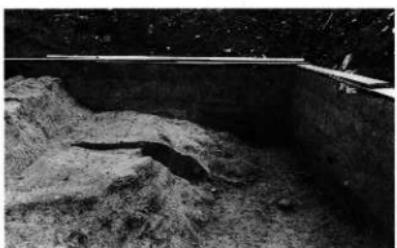
若林城の堀跡の断面

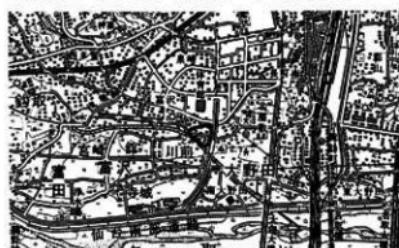
下ノ内遺跡

地下鉄富沢駅の西側に位置し、荒川の南岸側である。今年度は、3カ所の調査を行ない、各地点とも重層的に遺構面が検出された。3層では、中～近世と考えられる掘立柱建物跡、溝跡、土坑などが検出された。中近世陶磁器が少量出土している。5・6層では、古墳～平安時代の住居跡、掘立柱建物跡、小溝状遺構群などが検出された。11・12層では、縄文時代中期末頃の土坑、配石遺構、埋設土器、掘立柱建物跡などが検出された。下写真は、土器埋設石圓炉であるが、配石の1つが立石となっていて特異な形状である。

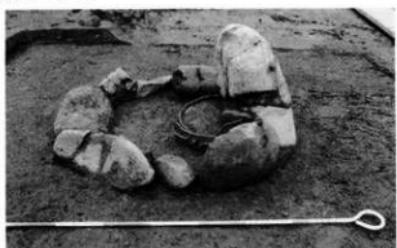
縄文時代の炉跡

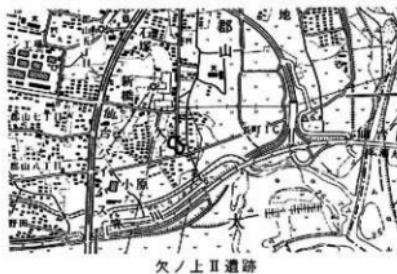
欠ノ上II遺跡

欠ノ上II遺跡は、仙台平野中央部の広瀬川と名取川が形成した沖積地の、標高約8mの自然堤防に立地している。今回の調査では、7世紀末から8世紀初頭の堅穴住居跡5棟、9世紀後半から10世紀初頭の堅穴住居跡3棟、18世紀頃の掘立柱建物跡・溝跡・石組みの井戸跡等が検出された。7世紀末から8世紀初頭の堅穴住居跡のカマドは、北西壁に敷設される段階から北壁に敷設される段階への変遷がみられ、郡山遺跡の官衙による規制によるものと推定できる。また、住居から鐵冶・銅製品の鋳造の工房へ改築された遺構もある。下層から弥生土器も出土している。

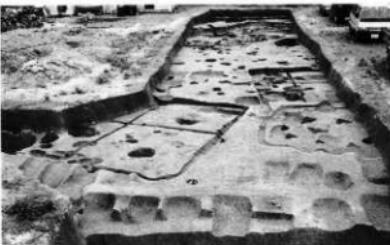
奈良時代・平安時代の堅穴住居跡群

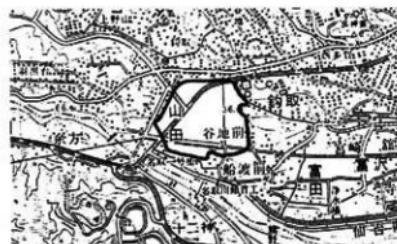
山田条里遺跡

山田条里遺跡は、仙台市南東部、JR長町駅西方約4kmに位置し、かつてはその遺跡内に条里型土地割が認められていた。4次調査では、平安時代前半頃の水田跡1面、平安時代後半から中・近世と見られる水田跡を3面検出した。また平安時代頃から基幹水路として使用された可能性のある小河川跡（巾約8m）を1条検出した。遺物は、土師器片・須恵器片などが出土地。5次調査では、一部の調査区で水田跡を1面検出したが、上層の水田の攪拌・削平の影響を強く受けていると考えられ、畦畔は擬似畦畔のみの検出にとどまった。

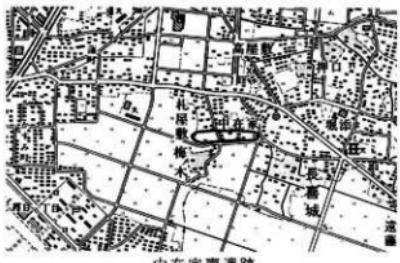
中在家南遺跡

中在家南遺跡は、仙台市東部の標高5m前後の沖積平野に立地する。仙台市荒井土地区画整理事業に伴い、1次調査M区の北側で調査を実施した。調査区域は、1次調査において、弥生時代中期の木製品や土器・石器・骨角器をはじめ、古墳時代・平安時代・中世の各時代の遺物が出土した河川跡の北岸から自然堤防の中央部にあたる。河岸部では、中層から古墳時代中期の土師器甕が潰れた状態で出土し、最下層からは弥生土器・石器が出土した。自然堤防部では、溝跡・土坑・掘立柱建物跡等が検出されたが、いずれも所属時期は不明である。

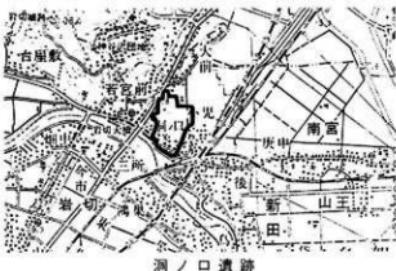
洞ノ口遺跡

洞ノ口遺跡は、七北田川北岸の自然堤防とその北側の後背湿地に立地する。2次調査は自然堤防部分を調査区とし、中世と考えられる堀跡・井戸跡・掘立柱建物跡や中世後期から近世初頭と推測される土坑墓などを検出した。平安から中世にかけての土器類、瀬戸、美濃、常滑、渥美や在地などの中世陶器、中国産の磁器、釘や短刀などの鉄製品、下駄や曲物、塔婆などの木製品と出土遺物は多種多様である。3次調査では、平安時代から近世までの水田跡と中世の大溝を検出した。中・近世の陶磁器、中世の木製の鉢などが出土している。

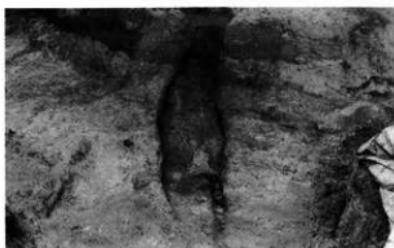
3号窯跡

今回の調査では、地下式窯窓1基、半地下式窯窓2基が検出され古代の須恵器・瓦が出土した。地下式窯跡は五本松窯跡では新発見の須恵器専用の窯跡である。

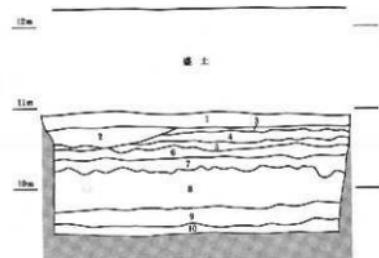
第3図 第111次西壁断面図

層	土 色	土 性	箇 所
1	5Y3/1 オリーブ褐色	シルト質	81号地耕作土
2	5Y4/1 黄色	砂質シルト	粗砂セメントに含む
3	5Y2/1 黄色	砂質シルト	水田耕作土？
4	5Y4/1 黄色	砂質シルト	水田耕作土？
5	5Y5/1 黄色	粗砂	
6	5Y4/1 黄色	粘土	粘土かなり多い 下層左側 水田耕作土？
7	10YR2/1 黑色	泥炭質粘土	下層右側縁土 5層プローブ打込 水田耕作土
8	10YR2/1 黑色	泥炭質粘土	10YR5/2 泥炭質粘土 10YR3/2 泥炭質粘土の互層 自然堆積物
9	10YR1.7/1 黑色	粘土	中央部やや固い
10	5Y4/2 黄オリーブ色	粗砂

基本層序 造成時の盛土が約1.3mあり、以下10層を確認

している。1層が旧水田耕作土、2~4層が砂質シルト、5層が砂、6層以下が粘土及び泥炭質粘土を主とした層となる。7層は、下面に凹凸が顕著に見られ下層を巻き上げている、という水田耕作土の一般的な特徴を示していることから水田耕作土と考えられる。3・4・6層も若干下面に凹凸がみられることから、水田耕作土の可能性がある。

藤：1991）、4層が平安時代、6層が弥生時代十三塚式期、7層が同時代拝形曲式期と考えられる。

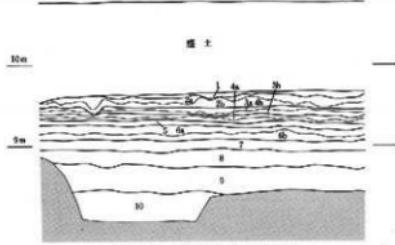
### 第5図 第112次北壁断面図

番	土 色	土 性	圃	考
1	SY5/1 オリーブ色	熱土質シルト	日本山耕作土	
2a	SY5/1 黒色	熱土	水田耕作土	
2b	SY5/1 黑色	熱土	瓦砾、自然堆積層	
	10YR 1.7/1 黑色	泥炭質熱土		
	10YR 3/3 暗褐色	熱土		
3a	10YR 2/2 黑色	泥炭質熱土	水田耕作土	
3b	10YR 1.7/1 黑色	泥炭質熱土	瓦砾、自然堆積層	
	10YR 3/3 暗褐色	熱土		
4a	10YR 3/1 暗褐色	泥炭質熱土	水田耕作土	
4b	10YR 3/3 暗褐色	熱土	瓦砾、自然堆積層	
	10YR 5/2 黑色	熱土		
5	10YR 1.7/1 黑色	泥炭質熱土		
6a	10YR 2/1 黑色	泥炭質熱土	水田耕作土	
6b	10YR 1.7/1 黑色	泥炭質熱土		
7	10YR 3/3 暗褐色	泥炭質熱土		
8	10YR 1.7/1 黑色 10YR 3/3 暗褐色 10YR 5/2 灰黃色	粘土質熱土、10YR 3/3 暗褐色熱土、10YR 5/2 灰黃色熱土の互層		
9	暗褐色			
10	暗褐色

**基本層序** 造成時の盛土が約1.8mあり、以下大別10層を確認している。1層の旧水田耕作土以外はおむね泥炭質粘土と粘土からなる層である。2a・3a・4a・6a層は、下面に凹凸が見られ下層を巻き上げている、という水田耕作土の一一般的特徴を示していることから水田耕作土と考えられる。

まとめ 近接した調査としては7・50・99・104次等がある。基本層の対応が可能なのは今次の4a層・7a層で、4a層は99次の10a層、104次の7a層に対応し弥生時代十三塚式期と考えられる。6a層は99次の12層或いは14層、104次の9層或いは10a層に対応するようであるが、確定は困難である。それらは弥生時代樹形円式期或いはそれ以前と考えられる（佐藤他：1997、工藤：1999）。

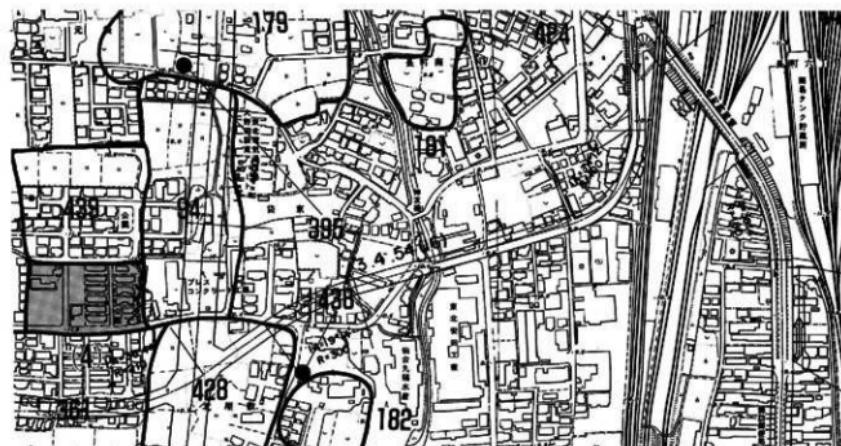
概 要 富沢駅周辺地区画整理に伴う調査で、遺跡の南側まで遺構・遺物が検出されたことにより、遺跡の範囲を南側に大野田古墳群まで拡大した。
