雲岡古墳発掘調査報告書

—香川県豊浜町における終末期古墳の発掘調査—

1987年9月

豊浜町教育委員会

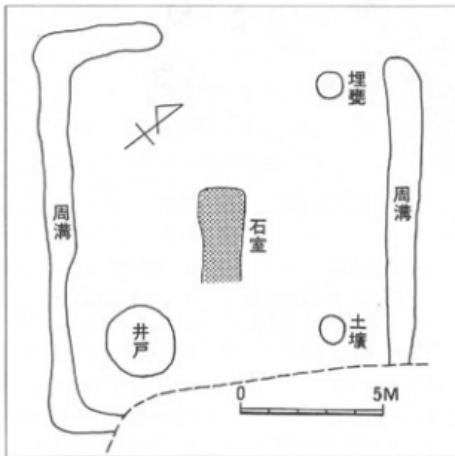
第3図 遺構配置図

そもそも調査の契機となつたのが、圃場整備に伴つて小盛土を掘削中に石組みが露呈したためであり、その際、墳丘の大部分が削平され原形はほとんど留めていなかつた。しかしながら、工事担当者や地権者の話によると、もとは直径10m、高さ1m余りの円形を呈するマウンドを有していたようである。石室北東部に若干残存していたマウンドからもうなづける見解であり、当初は円墳の可能性が強いものと思われた。ところが石室より5~6m外縁部に周溝と思われるU字溝を検出し、それが石室主軸に平行あるいは直行する方形であることから方墳であることが確認された。

古墳の規模については周溝間の距離によって計測可能であるが、その際、周溝の上縁部が後世の削平を受けていないかどうか、すなわち検出した周溝の肩が古墳築造時の周溝の肩であり、また墳丘の基底部であるのかがまず問題となる。これについては、石室の基底部として平坦に整形された地山面のレベルと周溝の肩のレベルとを比高すると、北側東の周溝ではほぼ一致しているが南西側については10~20cmほど周溝の肩の方が低くなつてゐる。従つて、墳丘南西側の周溝については削平を受けているとも考えられるが、両側の周溝を比較すると幅、深さ等にそれほどの差はみられず、周溝はほぼ原形を留めているものと思われる。とすれば、周溝間の距離によって計測される墳丘の規模は、石室左右間で11.2m、石室前後間で12.7mとなり、石室主軸方向にやや細長い形態であったことになる。

周溝については、南東側が調査区域外となるため全容は明らかでないが、北西側は北部の約8mを欠くため全周はしていない。この部分については、周溝両先端部が垂直に近い立ち上がりを見せるた

め、古墳築造時に意識的に構築されずに何らかの機能を付与していたものと思われる。

周溝の規模は幅約1m、深さ20cm~30cmと一様であり、三層に分けられる埋土の堆積状況にも変化はみられないため、一律に埋没した過程が伺える。

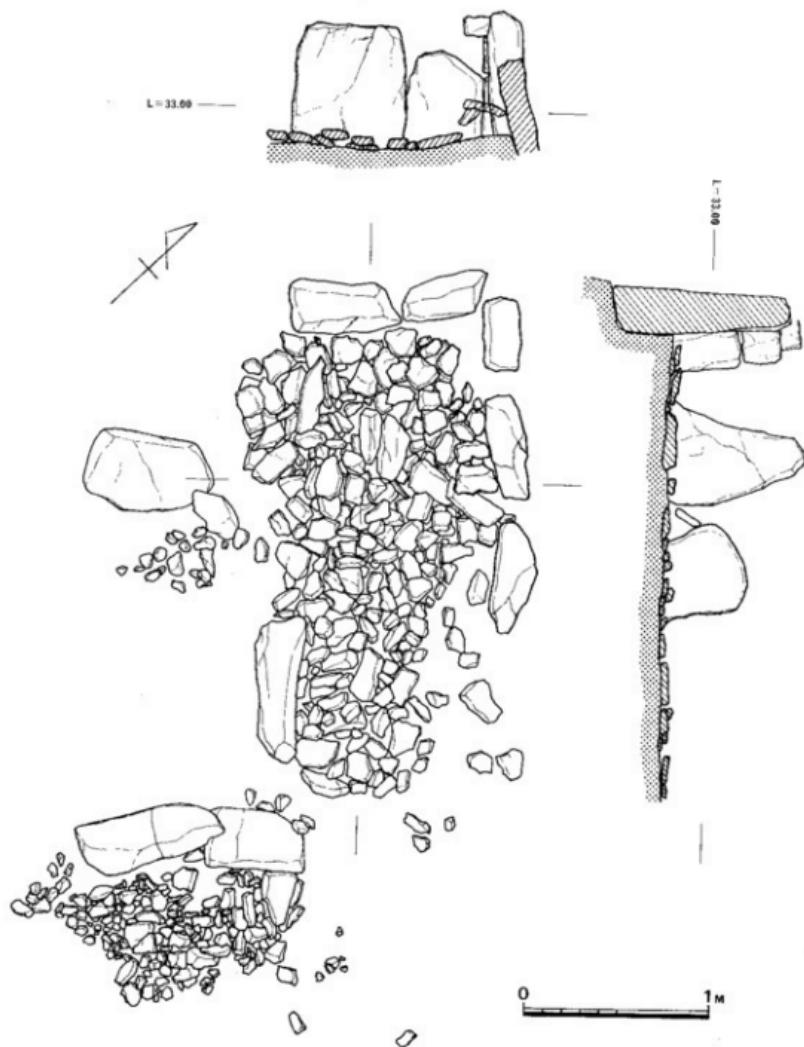
第5図 石室実測図

奥壁の2石と左側壁の3石のみが原形をとどめていたのみで、石組みからは石室形態、袖の有無、石積み法、規模等を明らかにすることをできなかった。石室右側にも側壁石が一石残存しているが、床面に接しておらず、黒灰色礫まじり土にのっかかるような検出状態であったため、後世動かされていることは明らかである。また、床面は拳大の礫を敷いて床面としているが、盃掘・攪乱によって若干動きが認められる部分も見受けられる。

以上のことより、石組み検出状況から石室の形態を究明するのははなはだ困難であるが、礫床の範囲と石室外に構築されている排水溝よりある程度の解明は可能であった。まず、石室右側壁については先述の側壁石と奥壁との間約1.3mにわたって、礫床がはり出すように敷かれている。一部欠けている部分については、外側に倒壊している側壁石の囲りに散乱する礫がもとは敷かれていたのであろう。従って、礫床は奥壁から1.3mの地点までは幅1.4mの範囲を保つように直線的に敷かれ、続く0.3mの間で次第に狭まり再び直線的に敷かれていることが伺える。礫床は後世動かされている可能性はあるが、このように右側壁が玄門付近で内側にゆるやかに湾曲して切れ込む形態は三豊平野の小型横穴式石室で通常見られるものであり、礫敷範囲についてはそれ程の変動は無かつたものと考えたい。

左側壁については、基底石が3石やや胴張り気味に直列配置されている。その3石に続く地点に地山を約20cm掘り込んだ精円形の掘り方が検出され、当初石室外に構築された排水溝につながる溝ではないかと思われたが、排水溝に比べ約7cm深く掘り込まれており排水の用はなし得ないと考えられるため、基底石を安置するための掘り方と考えの方が妥当であろう。残存する側壁3石が地山直上に置かれているのに対し、この部分の基底石が地山を掘り込んで立てられているのは、玄門立柱を意識しての所作と考えられるが側壁3石とは一直線上につながる位置であり袖の形成はなかったものと思われる。従って、左側壁については、玄室から渓道にかけて板石の直列配置が復原される。

玄室については奥駆から左側壁の玄門立柱の位置まで約1.5mの長さと考えられる。羨道部については残存する礫床の範囲は約1mをはかるが、先端部が振削されていると思われ明らかではない。また、玄室幅は左側壁石から右側壁付近の礫床範囲まで約1.4mをはかる。この数値も正確とは言えないが、それほど大きい変動はないと思われ、玄室は1.5m×1.4mの正方形に近い形態であったと思われる。

残存する奥壁石、側壁石は基底石の6石と左側壁の最奥部に積まれた2石のみである。そのうち奥壁巨石と左側壁最奥部に3段積まれた石材は直方体状を呈しており、面を合わせるために加工を施した結果であろう。その他の奥壁、側壁石についても平坦面をもつ自然石はそのまま使用しており、そうでないものには内側に加工を施して平坦面を形成しており統一性はない。

玄室各部の基底石は、石室床面周囲の床面より20cmほど低い位置に構築された幅約20cmのテラス上に立てられている。このテラスは地山に石を立てたあと石室床面に礎床の基盤となる上を20cmの厚さに盛り同め、外側に排水溝が構築されていたその結果として形成されたもので、立石の基盤として意識的に構築されたものではない。

奥壁の基底石で残存するのは2石であるが、玄室の幅からみて奥壁の南西端にもう一石置かれていたと思われ、奥壁は3枚の石が基底部を成していたらしい。その抜き取られたと思われる石はそのスペースよりそれほど大型であつたとは思えず、奥壁の3基底石は中央の大型石の左右に小型石を配していたものと思われる。左側壁の3基底石は形状、大きさ等統一性がなく、各々の間には20cmほどの間隙がある。また、中央の石は先端が尖っており、上部に大型の石を積みあげるには無理がある。従って、3枚の基底石間及びその上部には小型の石を配していたものと思われるが、後述する巨大な天井石を架構するには入念な裏込めによる固定化が必要とされよう。

石室床面は拳大～小児頭大の河原石を1～3重に敷きつめている。規則性はみられず、棺台と思われる石も検出されなかったが、礎床上面のレベルはほぼ一定しており安定感は認められる。この礎敷は先述のように玄室のみならず羨道にも敷かれており、三豈平野に所在する後期古墳の横穴式石室が玄室のみに礎が敷かれる例が多いのに対し、特徴的な点である。この変化については玄室の矮小化と相まって羨道部の埋葬空間化を表出しているものと考えられる。^{注(7)}また、礎敷は地山面直上に並べるのではなく、20～30cm盛土を施してその基盤としている。盛土は暗黄色系粘質土で、よく敲き締められている。さらにこの盛土は奥壁、側壁の基底石まですき間なく充填され、また石間の間際にまで及んでいるため、石組み後かあるいは並行して実施されたものと思われる。

⑧ 石室構築以前のそれも短期間で消滅する溝であれば、排水以外にも機能があったことも考えられる。実測図を見ると、玄室の奥壁及び側壁の基底石はいずれもこの溝に接するような検出状態である。この状態はあたかも溝に沿って立てられているかのようであり、逆言すれば、溝が後に構築される石室の規模さらには位置をも規定しているように見受けられる。通常、地山を掘り込んだ墓壙が石室の位置、規模、方位等を決定するが、①で想定したように掘りの方はなかったと考えられるから、雲岡古墳においては溝によってそれらを決定したものと思われる。従って、この溝は単に排水のための施設と考えるよりは、古墳築造企画の中でこそ位置づけられる可能性があるのではないだろうか。

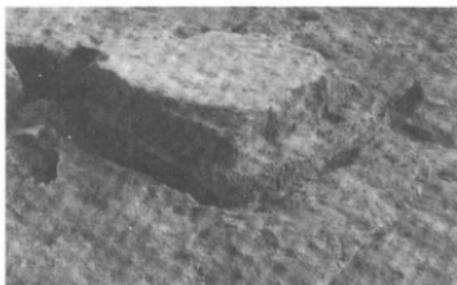
第7図 排水溝完掘状況

玄室右側については、側壁と奥壁が接する付近からは検出されており、左側からのものと合流する形となる。奥壁から側壁に向かって直角に屈曲する傾向も伺えるため、旧状は玄室左側と同様であったと思われる。従って、排水溝全体としては玄室三壁をコの字型に取り囲んで集水し、奥壁外へ排水するものであつただろう。

しかしながら、溝内には礫、遺物等がみられず黄褐色粘質土で埋まっており、上部を覆う蓋石等も設置されていなかった。また、この上部は奥壁石、側壁石を立てる際それらを安定させるために盛土を充実させていたと考えられるから、古墳築造後排水施設としての機能を果たしていたのかという疑問も残る。この点については第5章「まとめ」の項で考察を加えるが横穴式石室の排水施設は通常、石室内部に溝を掘り、石蓋・礫敷を施す等の構築法が採用されるのに対し、こうした排水溝のあり方は初見のものと思われ、新たな排水形態として注目される。

これに対し、雲岡古墳で検出された排水溝は、玄室外側を「コ」の字型に巡り奥壁中央付近から石室開口方向とは反対向きに延びる形態であって、様相は全く異なる。石室内排水溝と同様に排水機能を果たしていたであろうことは、外に向かって延びる溝が掘られていることからも明らかであり、こうした形態を生み出した要因を、石室の開口方向が傾斜に逆行するため排水の用を果たすにはそれと逆方向に溝を掘る必要がある点に求めることも可能であろう。

しかしながら、この溝には先述のように蓋石・礫敷といった施設もなく粘質上で埋まっており、石室構築後は上部に盛土を充実させていた位置でもあるため、遺体埋葬後も排水の用を果たしていたと考えるのは困難である。考えられるのは、石室構築前に掘られて排水その他の機能を果たし、奥壁・側壁の基底石を据え付ける段階で埋め戻されたという見方である。構築から廃絶まで極めて短かい機能期間であったと思われるのである。

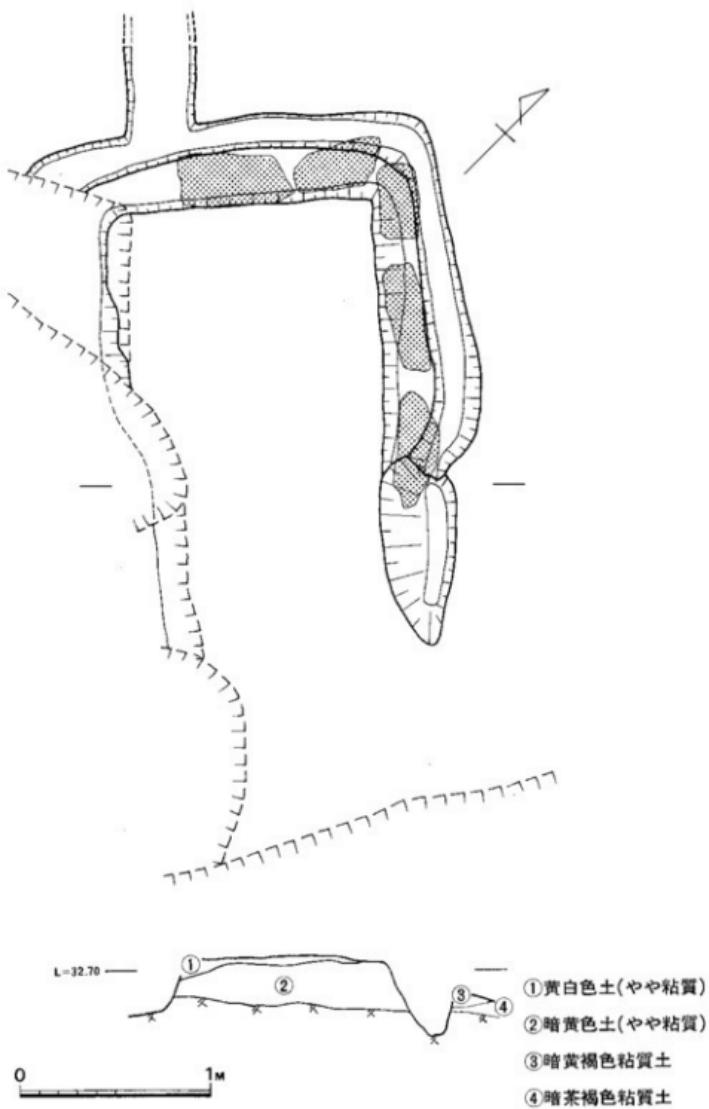
第8図 石室完掘状況

石室上半部の構造については何もわからない。ただ、蓋石と思われる大型の平石が石室南賀側にずり落ちたように検出されており、大型の石材が蓋石として使用されていたようである。玄室幅を覆うに十分な幅を有しており、石室壁体に持ち送りはなかったものと思われる。

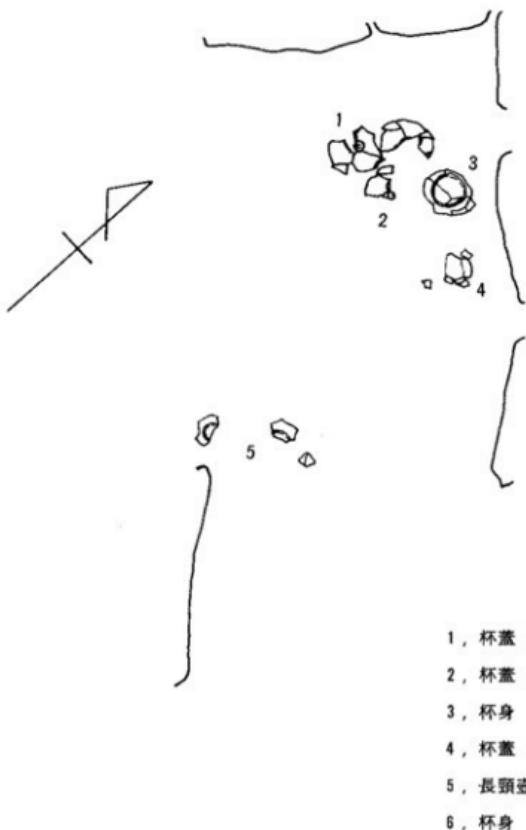
第11図 石室内遺物出土状況

石室の礫床上から出土したものは、長頸壺1点のみであるが、漢道外の地点に耕作土に混じってほぼ完形の高台付杯身が1点出土しており、構作中の二次的移動を受けているのは明らかであるからもとは漢道内か漢門付近に置かれていたものであろう。長頸壺は玄門部やや奥壁寄りから出土しているが、頭部は欠損しており胸部下半を伏せたような検出状況である。胸部上半片が礫床直上ではなく埋土中から出土していることから、長頸壺も原位置は留めていないようである。

玄室北隅部の礫床を取り除いた際、下の盛土面上から須恵器4点を集中して検出している。須恵器の器種は高台付杯身1点と宝珠つまみ付杯蓋3点であり、杯身の内側を下に向けて置いている点が特徴的である。杯蓋も2点は伏せた状態で、1点は蓋の内側を上に向けて置いている。これらは礫床下ということもあり、礫にそれほどの攪乱がみられないことから、副葬時の位置を留めているものと思われる。その意義については後述する。

雲岡古墳の盛土面上には玄室北隅部で須恵器杯身、杯蓋が4個体分が集中して検出されており、この点は二重礎床の下層面のあり方と異なる点である。しかしながら、盛土面上には埋葬の痕跡が認められず埋葬面としての使用は考えられないことから、構造的にも機能的にも下層礎床に相当するものであると考える。

この礎床下出土の遺物については、本来礎床上にあったものが後世の攢乱によって盛土面に沈降したとは考えられず、旧位置を保っているものと推察される。後期古墳出土土器については、亀田博氏によって出土位置から(1)棺内の土器、(2)棺側・棺上・または横穴式石室内の土器、(3)墳頂部・前方後円墳のくびれ部・または横穴式石室前庭部の土

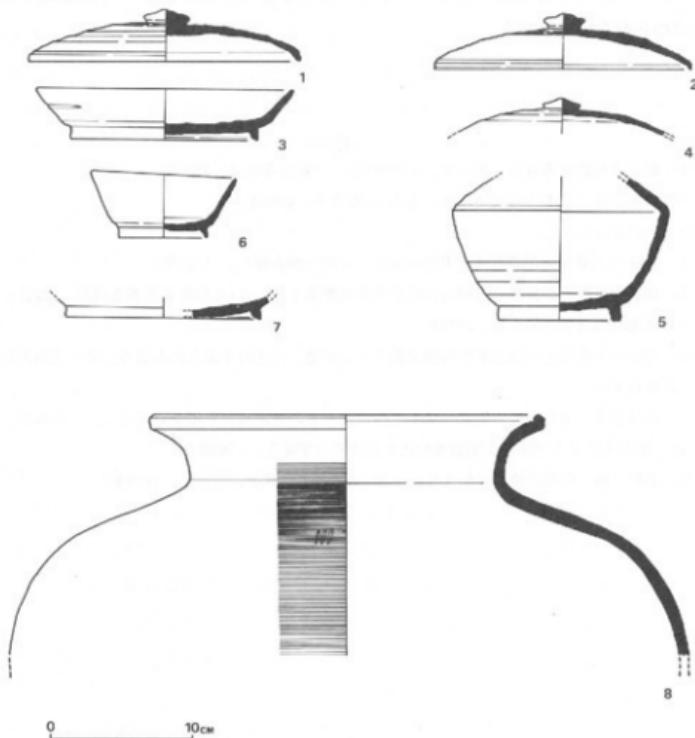
第12図 遺物実測図

口径19.3cm、器高3.7cmをはかる。天井部はやや平坦で、なだらかに内湾しながらくる。端部近くで段をなし、やや下方に屈曲して端部に至る。瑞部は丸い。ツマミは扁平な擬宝珠様で、ハリツケによる。径3.2cm、高1.0cmをはかる。天井部^等は回転ヘラ削り後回転ナデ調整、その他は回転ナデ調整。内面は不整方向ナデ調整。白色砂粒を小量含むが胎土は密。焼成はやや不良で外面灰白色、内面茶白色を呈す。

口径18.1cm、器高3.9cmをはかる。天井部はなだらかに外下方にくだり、端部近くで段をなしやや下方に屈曲して端部に至る。端部は丸い。ツマミは扁平な擬宝珠様で、ハリツケによる。径2.9cm、高1.1cmをはかる。天井部^等は回転ヘラケズリ、その他は回転ナデ調整。内面は回転ナデ調整。ロクロ回転は左方向。やや大きめの白色砂粒を小量含む。焼成はやや不良で、内外面ともに灰白色を呈す。

口径16.0cm、器高3.6cm、高台径13.2cm、高台高0.9cmである。口縁部はゆるやかに外反し、端部は丸い。体部はゆるやかに外傾して立ち上る。底部は平らである。高台は垂直にくだったあと内斜する平底を有し外側で接地する。高台はハリツケによる。外面底部、体部、内面体部が回転ナデ調整で、内面中央部は不整方向ナデ調整。白色砂粒を少量含み、焼成は堅緻で青灰色を呈する。なお、底部に「富」のヘラ書き文字が記されている。

天井部はやや平坦で、なだらかに外下方にくだる。口径、器高、端部の形状は不明。ツマミは扁平な擬宝珠様で、ハリツケによる。径2.5cm、高0.8cmをはかる。天井付近は回転ヘラケズリ。ロクロ方向は左方向。焼成不良で黄灰色を呈す。

胴径15.4cm、高台径8.8cm、高台高1.1cmである。体部は外反したのちやや角度をかえて肩部に続く。底部は平らで、端部に断面長方形の高台をつける。高台はハリツケで、底部は平らである。内外面ともに回転ナデを施している。1mm～3mm白色砂粒を含み、焼成は良好で、内外面ともに青灰色を呈する。

口径10.1cm、器高4.7cm、高台径6.3cm、高台高0.7cmである。口縁部は外湾ぎみに外上方にのび、端部は丸い。底部は平底でハリツケによる高台は断面三角形で垂直に下る。内外面ともに回転ナデ調整を施す。少量の白色砂粒を含むが胎土は密で、焼成は良好である。内面、外面、外側ともに自然釉が付着し、緑褐色を呈する。

高台径13.8cm、高台高0.8cmである。底部は丸底状を呈しつつとんど接地氣味である。口縁部は不明。高台は垂直にくだり、外側で接地する。高台はハリツケによる。内外面とも磨耗が激しく調整不明。白色砂粒を少量含み、焼成不良で黄灰色を呈す。

口径27cm、残存高17cmをはかる。口縁部はくの字型に外反し、端部を内側に屈曲させる。体部はなだらかに下り、やや扁平な球体をなす。外面は平行タタキ目のあとカキ目(19~20本/3cm)。内面は同心円叩きのあと丁寧にスリケシ調整を施す。白色砂粒を少量含み、焼成はやや不良で外面は灰白色、内面は黄灰色を呈す。

雲岡古墳出土の須恵器は、出土状態から礎床下、礎床上周溝内という3種に大別されるが、いずれも陶邑編年のIV型式の1段階のものと考えられる。このうち、礎床下より出土した一群の須恵器が古墳築造時期解明の鍵を握っていると思われる所以、若干の考察を加えてみたい。

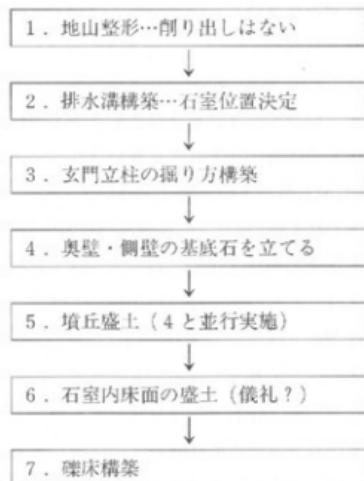
第1表 石室構築過程

- (a) 古墳築造前に地山面を水平に整地したものと思われる。
- (b) 石室構築前に玄室外に排水溝が掘られる。
- (c) 溝に沿って基底石が立てられている。
- (d) 石室床面に盛土を敲き締めている。
- (e) d の盛上基盤上に円礫を敷いている。

石室上半部の構造が不明であるため、整地から石組みまでの工程を復原する。

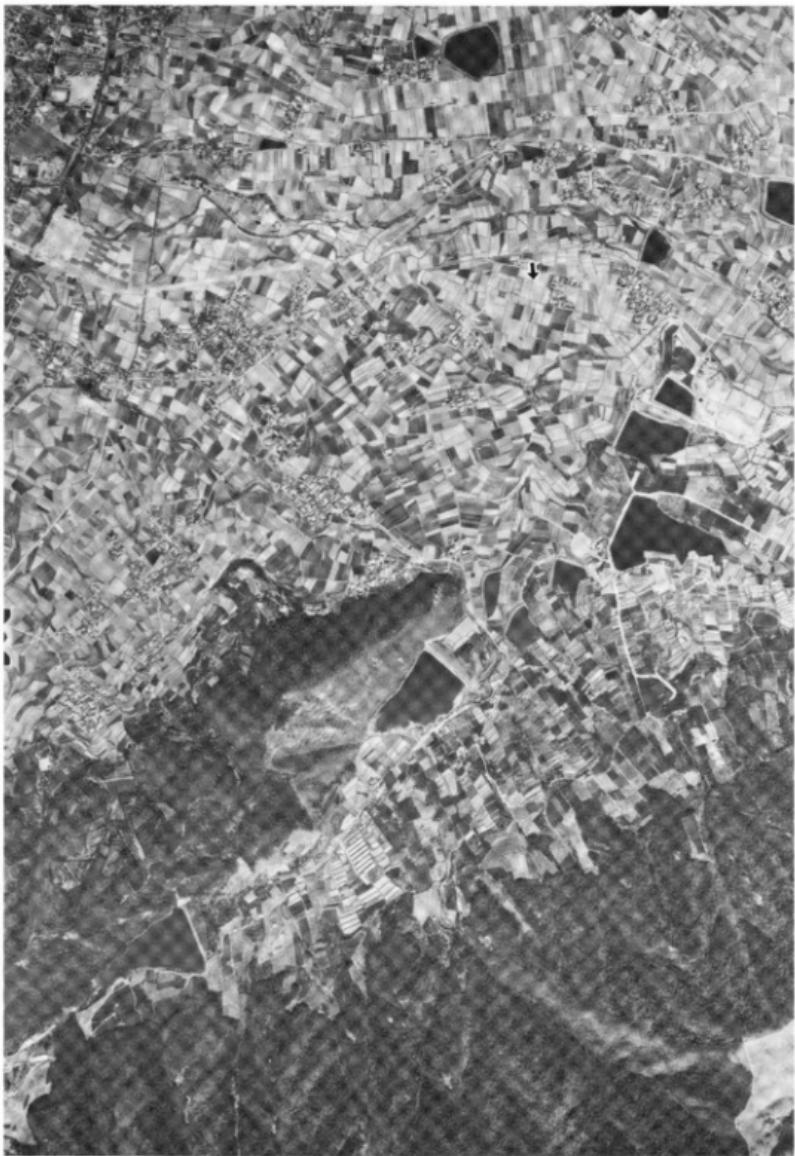
図版 1

(I) 古墳周辺の航空写真

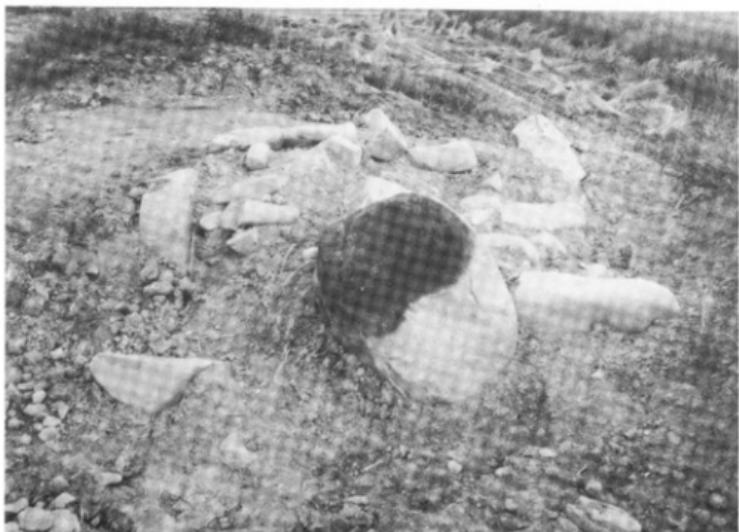
2. 古墳調査前(南西より)

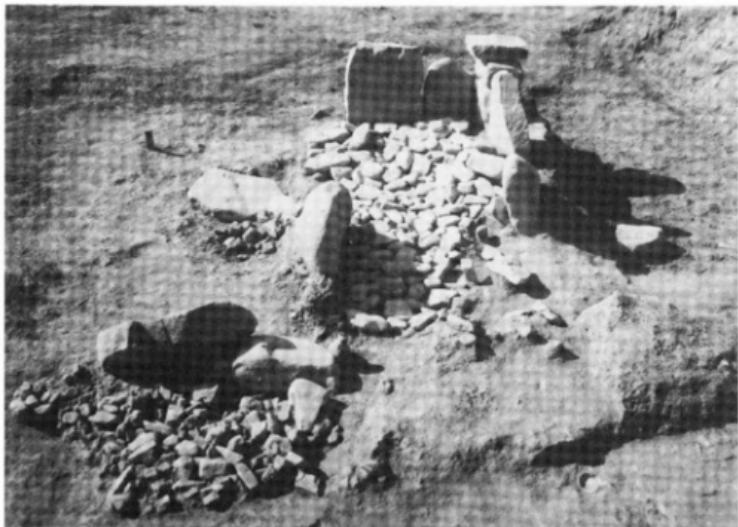
(1) 石室検出状況全景
石室近景

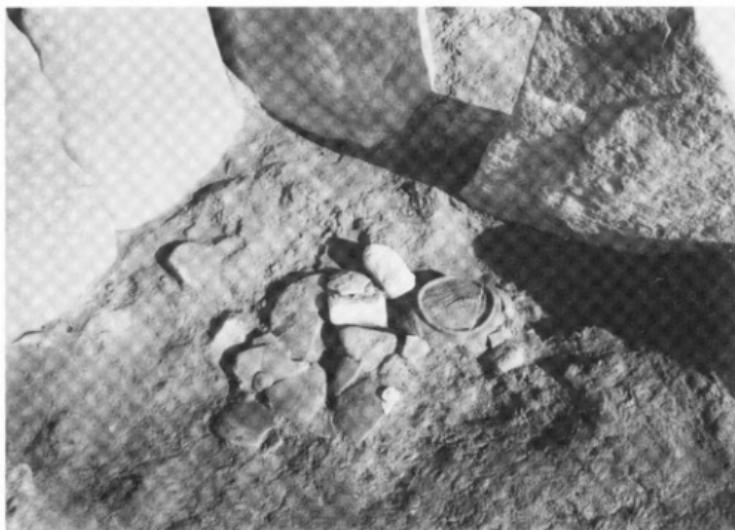
2. 同碾床除去後

- 昭和61年10月6日(月) 調査開始、石組み内埋土の掘り下げ。
礫床と須恵器片を検出し、周囲の立石とあわせて横穴式石室であることが判明した。
- 10月9日(木) 磯床、側壁石の清掃終了。写真撮影
- 10月12日(日) 磯床、奥壁・側壁石実測
- 10月15日(木) 磯床取り上げ実施、その下より須恵器が一括出土。
- 10月16日(金) 側壁石取りはずし、テラス状施設の上に据えつけられていることが判明。
周囲を精査中に排水溝検出。
- 10月17日(土) 重機により石室周囲の耕作土を除去。
周溝検出。石室石材除去後の写真撮影と実測。石室床面盛土をたち割り。
- 10月18日(日) 周溝精査、須恵器片出土。
- 10月19日(月) 平板測量。周溝内埋土の土層断面実測。
石室外排水溝の実測。
現場作業終了。

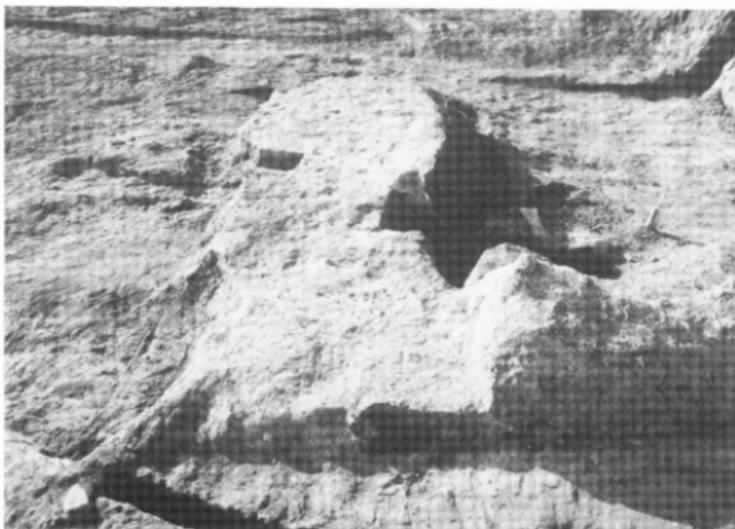
2. 同 上
