弘福寺領讃岐国山田郡田岡比定地域
発掘調査概報 IV

—弘福寺領山田郡田岡関係遺跡発掘調査事業に伴う調査概要—

高松市教育委員会

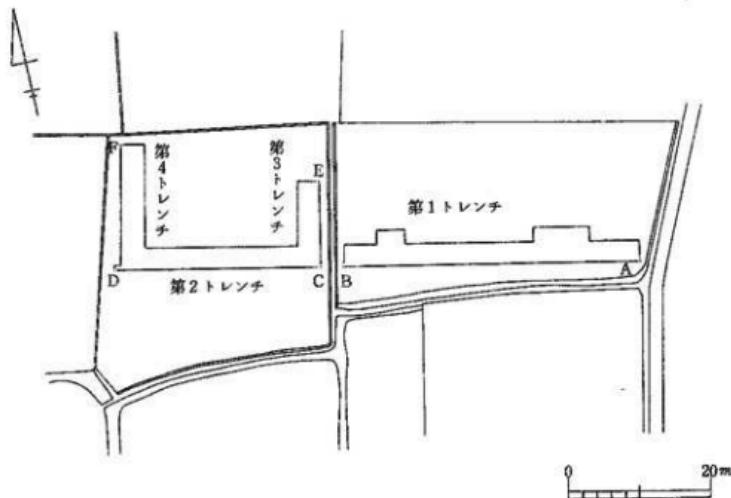
第3図 トレンチ設定図

調査トレンチは幅5mのものを4本設定した。第1トレンチは東側の水田南辺に沿って東西方向に全長42mで設定し、トレンチ南壁の東西両端のポイントをそれぞれA・Bとした。西側水田のトレンチは北に開いた「コ」字形で、第1トレンチと同方向を第2トレンチ、それに直交するトレンチを東から第3、第4トレンチとした。各トレンチの全長は第2トレンチ27.5m、第3トレンチ13m、第4トレンチ17.5mで、第2トレンチ南壁東西の端をそれぞれC、D、第3トレンチ東北隅をE、第4トレンチ西北隅をFとした。以上4本のトレンチの合計500m²が当初の調査予定面積であったが、調査を実施する際の時間的制約等によってトレンチの幅を5mから3mに縮小し、必要に応じて拡張することとした。

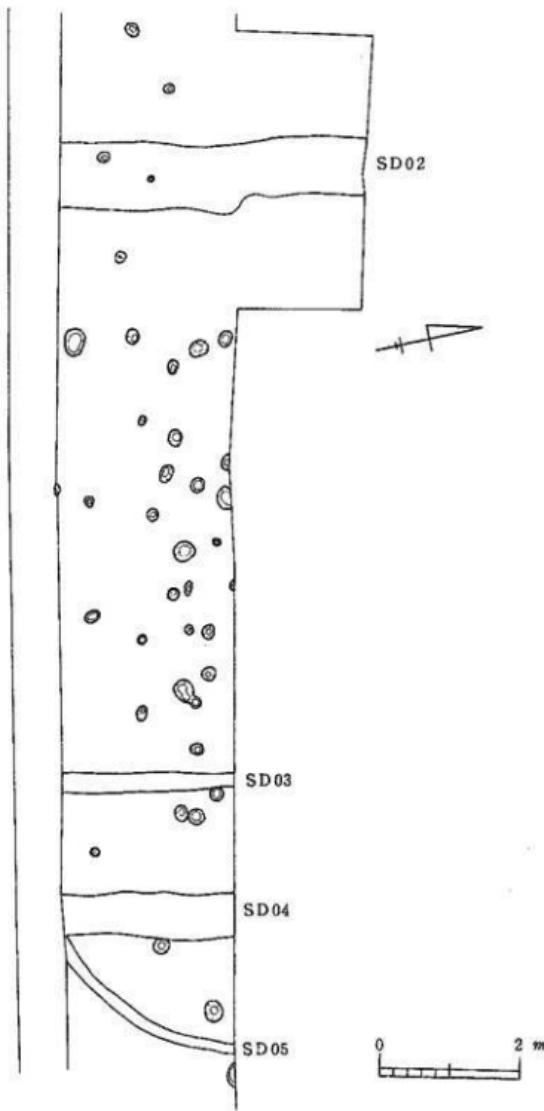
第8図 第1ピット群実測図

本遺構は第1トレンチ中央西寄りでSD02からSD05の間に検出された。検出面は標高約9.00mである。検出したビットの総数は39個であるが、トレンチ外にひろがると考えられる。全てのビットは、径0.05~0.20mの円形を呈し、深さは0.10~0.40mを測る。ビットは不規則に並んでいる。埋土は白灰色シルト質極細砂であり、共伴遺物は数点の染付陶磁器の細片が挙げられるが、細片であるため図化できなかった。SD02との切り合い関係によってSD02より新しい時期の遺構である。

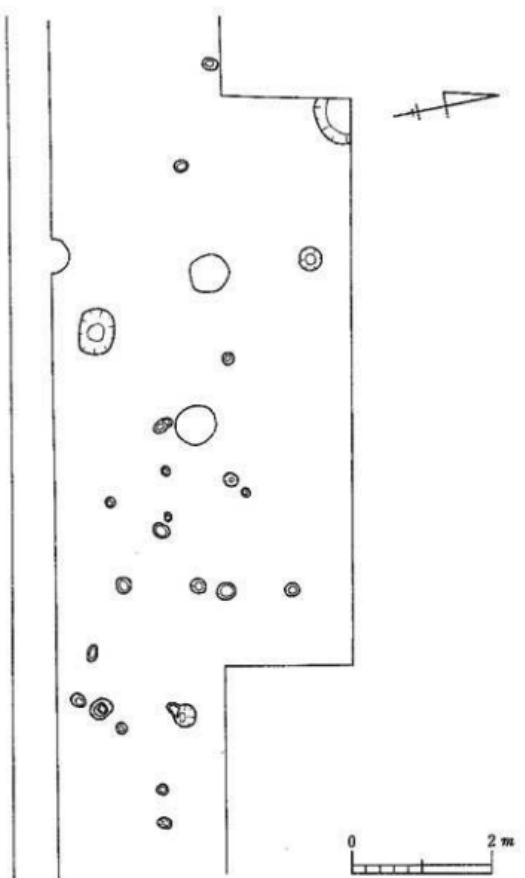
第9図 第2ビット群実測図

第1トレンチの東寄りで検出された。検出面は標高約9.00mである。検出できたビットの総数は24個で不規則に並んでいる。直徑は0.1~0.65mを測るが、0.20~0.25mのものが大部分を占め、円形を呈する。深さは、0.10~0.20mである。埋土は第1ビット群と同様に白灰色シルト質極細砂であるが、SB01の南側のビットは淡黄色シルト質極細砂・暗褐色シルト質極細砂が堆積して、平面も隅丸方形を呈しており、他のビットとは若干異なる。共伴遺物は染付陶磁器の細片が数点出土したが、図化できなかった。

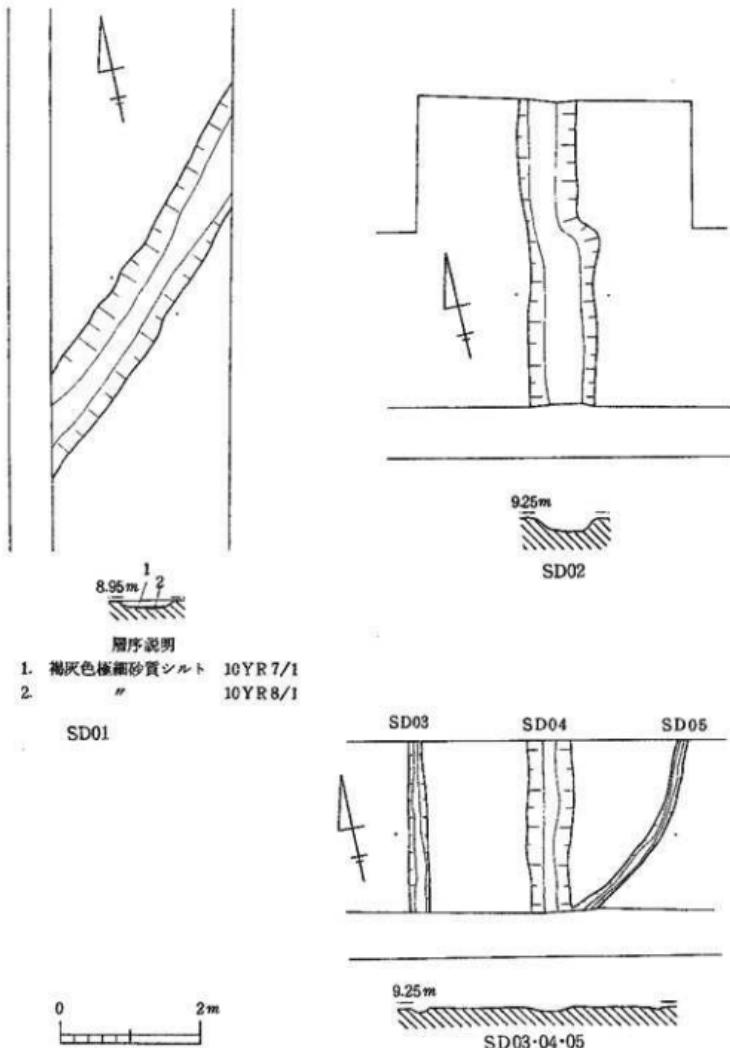
第10図 SD 01～05 実測図

第4トレンチほぼ中央において検出された。検出面は標高8.90mである。方向はN-40°-Eを示し、南北の両端は調査区外に延びる。検出長は4.70m、幅約0.9m、深さ約0.10mを測る。断面は浅いU字形を呈し、埋土は褐灰色極細砂質シルトで、底面付近に細砂が堆積していた。遺物は出土していないが、溝の方向・規模・埋土によって平成元年度調査におけるSD01と同

第1トレンチ西寄りで検出され、周辺には第1ピット群がある。検出面は標高9.00mである。方向はN-10°-Eを示し、南北両端は調査区外に延びる。検出長は4.30m、幅0.83~1.00m、深さは0.20mを測る。掘り方は浅いU字形を呈す。埋土は灰白色シルト質細砂の單一層である。水流の方向は確認できなかった。遺物は出土していないが、第2ピット群との切り合い関係から本遺構の方が先出のものである。昭和63年度調査において第8a層上面で検出された溝と同一と考えられる。

第1トレンチのはば中央で検出された。周辺には第1ピット群がある。検出面は標高9.00mである。方向はN-15°-Eを示し、南北両端は調査区外に延びる。検出長は2.44m、幅0.26m、深さ0.06m程度を測る。掘り方は浅いU字形を呈する。埋土は褐灰色極細砂質シルトである。出土遺物はない。

第1トレンチのはば中央で検出された。周辺には第1ピット群・SD03・SD05がある。検出面は標高9.00mである。方向はN-15°-Eを示し、南北両端は調査区外に延びる。検出長は2.44m、幅0.64m、深さ0.06m程度を測る。掘り方は浅いU字形を呈する。埋土は褐灰色細砂質シルトである。出土遺物はない。南端でSD05と合流する。

第1トレンチのはば中央で検出された。周辺には第1ピット群・SD03・SD04がある。検出面は標高9.00mである。方向は東に湾曲しながら北東に走っている。南北両端は調査区外に延びる。検出長は約4.00m、幅0.2m、深さ0.04mを測る。掘り方は非常に浅いU字形を呈する。埋土は褐灰色極細砂質シルトである。遺物は出土していない。

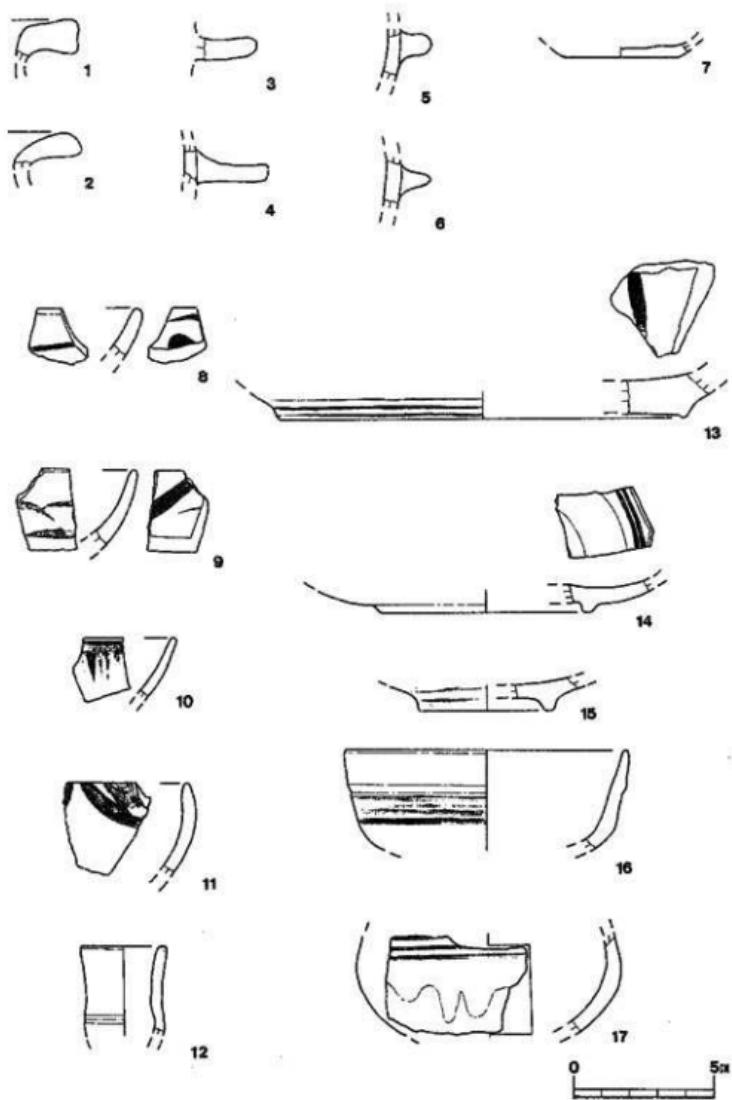
第11図 出土遺物実測図(1)

出土遺物の大部分は第1トレンチの第1b層に集中しており、他のトレンチでの出土は非常に少量である。図化した遺物のうち1～17は第1b層・第2層、18～36は第3層、37～45は第4層、46～53は第5層から出土したものである。

1 土鍋 第1トレンチ第1b層より出土。推定口径は42cmを測る。口縁部はほぼ水平方向に延び、口唇は角張っている。胎土には白色・黒色・赤色の細砂粒を含み、色調は赤褐色である。

2 土鍋 第1トレンチの第1b層より出土。水平ぎみの口縁部を有し、口唇部を丸くおさめる。胎土には細砂粒・粗砂粒を含み、色調は灰褐色を呈する。

3～6 羽釜 第1トレンチの第1b層より出土。鍔のみ残存する。3・4は鍔が水平でやや長く伸びる。5・6は短い鍔である。

7 小皿 第1トレンチの第1b層より出土。底径は4cmを測る。胎土には赤色・白色細砂粒を若干含み、色調は浅黄褐色を呈する。土師質土器である。

8～10 伊万里系染付碗 第1トレンチの第1b層より出土。8・9は内外面に草文が描かれている。8は厚手であり、9は脚部がやや厚手で口縁部では薄くなる。10は非常に薄手で若干内溝し、外面に型紙摺りである。素地は白色で、透明釉を施している。18世紀のものと考えられる。

11 京焼風碗 第1トレンチの第1b層より出土。腰部より内済気味に立ち上がり、口縁部はほぼ直立し、口唇部はとがっている。外面に朱色と薄黄緑色の草文屋の文様が描かれている。

12 肥前系染付猪口 第1トレンチの第1b層より出土。口縁部は若干外反気味に直立し、沈線を腰部との境目に有する。推定口径は3cmを測る。外面には白色釉が施されている。

13 伊万里系染付皿 第1トレンチの第1b層より出土。推定底径は14.4cmを測る。底部は非常に厚く、若干の高台を有する。素地は白色で、白灰色の釉が施されている。外面に3本の平行線を描く。18世紀後半のものである。

14 肥前系染付皿 第1トレンチの第1b層より出土。推定底径は7.6cmを測る。見込み蛇の目釉ハギと高台置付は無釉である。素地は白灰色である。18世紀のものである。

15 唐津系染付碗 第1トレンチの第1b層より出土。推定底径は4.8cmを測る。高台置付を丁寧に平坦に削り、外面は白土を刷毛で塗る。高台置付は無釉である。

16・17 濵戸美濃系染付碗 第1トレンチの第1b層より出土。16の推定径は10cmを測り、沈線を1条有する。17は内外面に灰黄色の釉が施されている。共に掛分碗である。

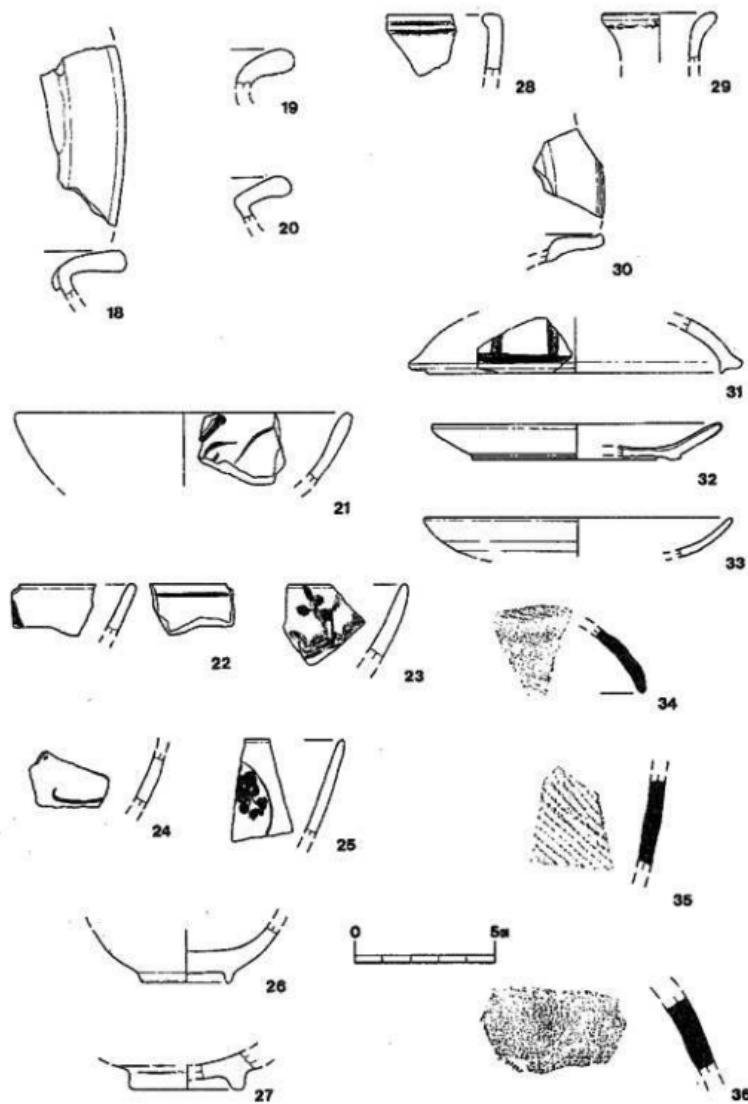
第12図 出土遺物実測図(2)

18 内耳堀 第3トレンチの第3層より出土。推定口径は34cmを測る。瓦質土器である。口辺部は強く屈曲し、孔を有する。胎土に細砂粒を含み、色調は灰黄褐色を呈する。

19・20 土鍋 第1トレンチの第3層より出土。口唇部がやや厚くなり、20は強く「く」字状に屈曲する。胎土には細砂粒を含み、色調は19が黒褐色、20が白灰色を呈する。

21・22 潤戸美濃系染付碗 第1トレンチの第3層より出土。陶胎染付である。21は推定口径が11.8cmを測り、口唇部がやや肥厚する。内面に草文が描かれる。22は推定口径が12cmを測り、直線的な口縁部である。素地は白色で、透明釉である。

23・24 肥前系染付碗 23は第1トレンチ、24は第3トレンチの第3層より出土。23は若干内湾気味で、外面に松の文様を描く。素地は白色であり、透明釉である。18世紀のものである。24は外面上に草文?が描かれ、透明釉である。素地は白色である。

25 染付碗 第1トレンチの第3層より出土。ほぼ直線的に立ち上がる。外面に草文を描く。素地は白色、透明釉である。

26・27 染付碗 第1トレンチの第3層より出土。推定底径は3.2cmと4cmを測る。26は底部が厚く、高台は細い。染付青磁碗である。27は高台が厚く、高台疊付を無釉にしている。

28 肥前系染付碗 第1トレンチの第3層より出土。陶胎染付である。推定口径は12cmを測り、ほぼ垂直に立ち上がり、口唇部は内側に肥大する。素地は白灰色である。18世紀に比定できる。

29 肥前系染付瓶 第1トレンチの第3層より出土。推定口径は4cmを測る。口縁部がやや肥大し、外反する。素地は白色である。

30 肥前系染付碗 第1トレンチの第3層より出土。推定口径は16cmである。口縁部に溝をもつといわゆる溝縁皿と呼ばれるものである。素地は白灰色であり、黄灰色釉が施されている。17世紀初めに比定できる。

31 染付蓋 第1トレンチの第3層より出土。推定口径は10.5cmである。内面に貼り付けのかえりをもつ。素地は白色で、透明釉である。

32 潤戸美濃系皿 第1トレンチの第3層より出土。推定口径10.4cm、推定底径7.4cm、器高1.3cmを測る。底部から直線的に立ち上がる。体部と底部外面は無釉である。素地は灰白色である。

33 灯明皿 第1トレンチの第3層より出土。推定口径は11.4cmを測る。器厚は薄い。胎土には細砂粒を含み、色調は内面黒褐色、外面暗褐色である。口縁部内面に煤が付着する。

34 須恵器杯蓋 第1トレンチの第3層より出土。口径は小片のため不明である。口唇部は細くとがっている。内外面にロクロ整形痕を若干残す。胎土には黒色・白色細砂粒を含み、色調は明灰色を呈する。

35・36 須恵器甕 第1トレンチの第3層より出土。35は外面に格子目叩きが施され、細砂粒を含み、色調は灰色である。36はヘラ削り、胎土に黑色細砂粒を含み、色調は内面灰白色、

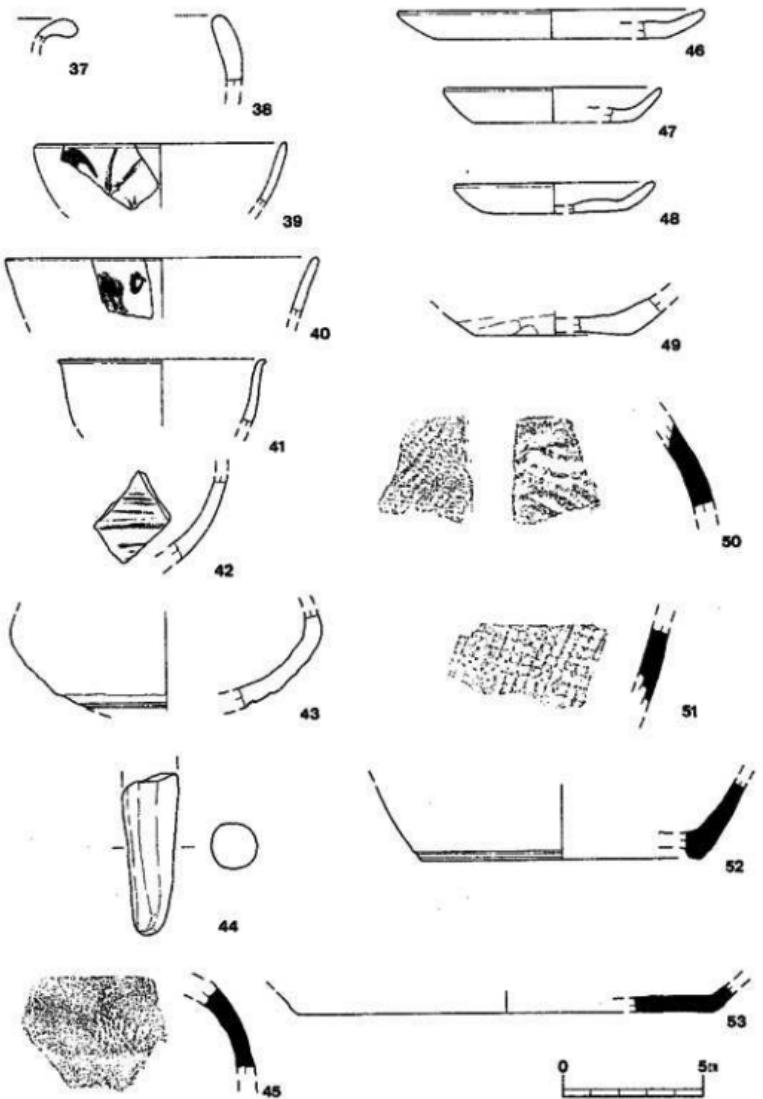
第13図 出土遺物実測図(3)

37・38 土鍋 第2トレンチの第4層より出土。37は推定口径36cmを測り、巻き込み気味の口縁部を有し、口唇部を丸くおさめる。白色・黒色・金雲母粒子を含み、色調は内面灰黄褐色、外面褐灰色を呈する。38は内傾する口縁部を有し、白色・黒色・赤色の細砂粒と金雲母粒子を密に含み、焼成は黄褐色である。

39 染付碗 第4トレンチの第4層より出土。推定口径は9cmである。器厚は薄く、やや内湾する。外面に松の文様が描かれている。素地は白色である。

40 染付碗 第4トレンチの第4層より出土。青磁である。推定口径は11cmを測る。体部は直線的である。外面に草文が描かれている。

41 染付碗 第2トレンチの第4層より出土。推定口径は3.7cmである。口縁部が外反するいわゆる端反碗である。白灰色釉がかかっている。

42 唐津系碗 第4トレンチの第4層より出土。内外面に白土を刷毛で塗る。

43 濑戸美濃系碗 第2トレンチの第4層より出土。沈線を有する。鉄軸を塗っている。素地は白色である。

44 土鍋の脚 第4トレンチの第4層より出土。

45 須恵器 第4トレンチの第4層より出土。外面に僅かなロクロ整形痕を有する。胎土には細砂粒を含み、色調は白灰色を呈する。

46~48 土師質皿 46は第4トレンチ、47・48は第3トレンチの第5層より出土。46は推定口径11cm、推定底径8cm、器高1cmを測る。整形は不明瞭である。胎土には粗砂粒・細砂粒を含み、色調は内面赤橙色、外面浅黄橙色を呈する。47は推定口径7.8cm、推定底径5.6cm、器高1.3cmを測る。整形は不明。胎土には赤色砂粒・金雲母を含み、色調は浅黄橙色を呈する。48は推定口径7.2cm、推定底径5.2cm、器高1.1cmを測る。胎土には赤色・白色砂粒を密に含み、色調は浅黄橙色を呈する。

49 土師質甕 第3トレンチの第5層より出土。推定底径は5.4cmを測る。外面はヘラ削り、内面はナデである。胎土に白色・黒色砂粒・石英・粗砂粒を含み、色調は褐色を呈する。

50・51 須恵器甕 50は第3トレンチ、51は第4トレンチの第5層より出土。50は外面に格子目叩き、内面は同心円文叩きが施されている。胎土には0.5mm程度の白色砂粒を含み、色調は灰色を呈する。51は外面に明瞭な格子目叩きが見られる。胎土に1mm程度の白色砂粒を含み、色調は白灰色を呈する。

52・53 須恵器 瓢の底部である。第4トレンチの第5層より出土。52は推定底径10cmを測り、胎土には黒色・白色の細砂粒を密に含み、色調は白灰色を呈する。53は平底であり、胎土には白色細砂粒を若干含み、色調は白灰色を呈する。

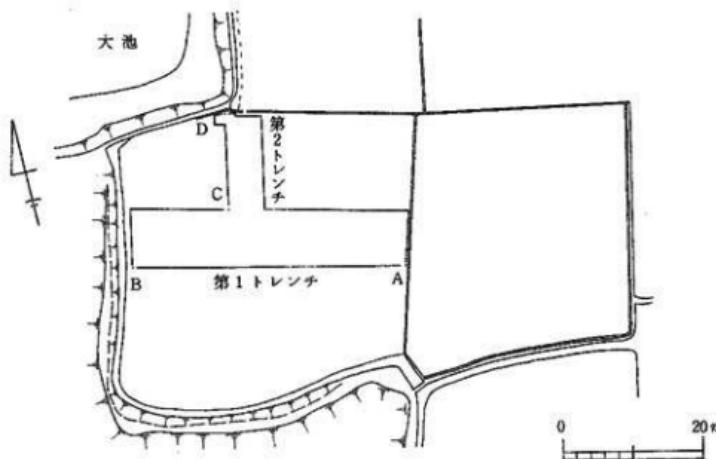
第14図 トレンチ設定図

調査トレンチは逆T字形に設定した。第1トレンチは平成2年度調査の第2トレンチを西延した方向に、全長40m、幅8mで設定した。第2トレンチは、第1トレンチと直交する南北方向に設定した。全長13m、幅5mである。調査対象面積は385m²である。

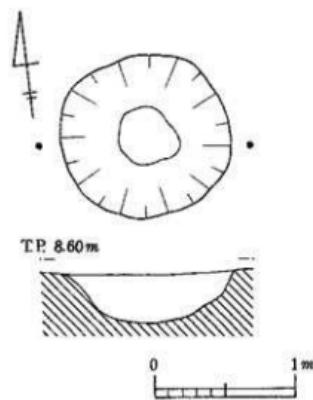
第18図 SK 01 実測図

第1トレンチと第2トレンチの交点付近で検出された。平面形は径120cmを測る円形を呈し、深さは36cmである。埋土は黒褐色土をブロック状に含む灰白色シルト質細砂の単一層である。出土遺物は若干の染付碗の破片のみである。

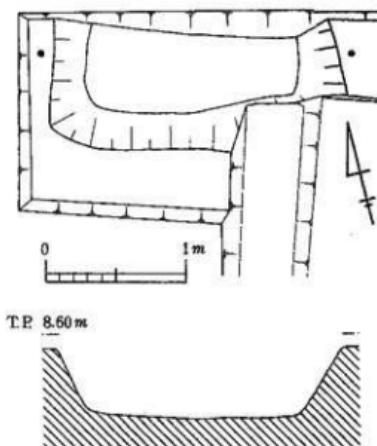
第19図 SK 02 実測図

第2トレンチの北西隅において検出されたため、調査区を西方向へ1.5m、北へ0.6m拡張した。土坑の断面が第2トレンチ西壁にかかっており、その掘り込み面は第4a層上面である。平面形は隅丸長方形を呈するが、北2/3部分は調査区外にかかっている。検出面での長軸は210cmを測り、深さは約50cmである。底部は上面と同様に隅丸長方形を呈し、長軸150cmである。埋土は黒褐色土・黄灰色土をブロックに含む白灰色シルト質細砂の単一層であり、粒子が若干粗い。出土遺物は陶磁器や染付の小片である。

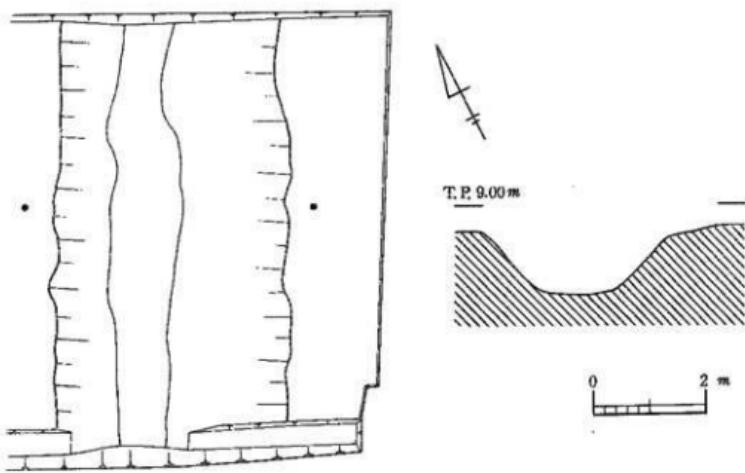
第20図 SX 01 実測図

第1トレンチの東側に位置し、南北方向に延びる溝状遺構である。検出された幅は約400cm、深さは約120cmを測る。断面はU字形を呈し、底面はほぼ平坦である。東側の掘り込みは段を有し、上部は緩やかな傾斜となっている。検出された位置は平成元年度調査の第2トレンチにおいて南北方向に見つかった粘土採集跡を南伸した場所であり、その埋土・規模も同様である。これらのことより、SX01は粘土採集跡であると考えられる。出土遺物は若干の染付の破片だけである。

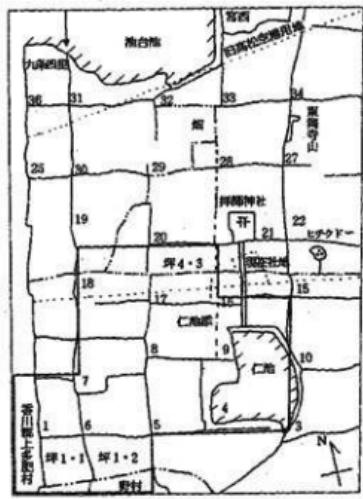
第25図 山田郡条里の南限を南に一里延伸した場合の南地区比定地

・ 1、坪1・2が推定八条八里三十一坪、九条三里三十六坪となって、現在の三谷町に一部入ることになる。また、比定地全体が拝師神社の南から南西に位置することになるが、拝師神社（拝師廻寺）は郷の中心であると考えられ、そのようなところに弘福寺所領を設定したとは考えにくい。

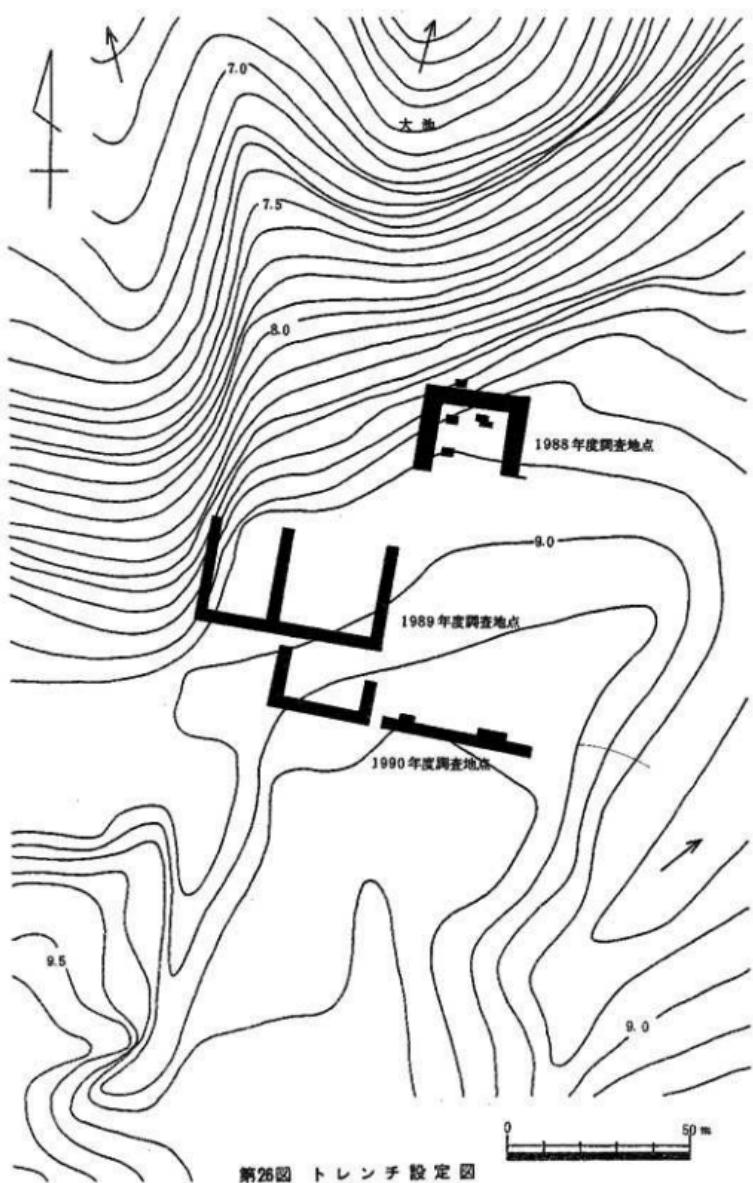
第26図 トレンチ 設定図

堤防は、全体的に見ると、木太町と林町を結ぶ南北道路の敷地が最も高く、そこから西に向けて相対的に低くなる傾向を示す。従って1988年度の調査地点と1989年度の調査地点を比較すると、後者の方がやや低い所に位置することになる(第26図参照)。第2地点における発掘調査の成果については、すでに概報Ⅲに考古学および歴史地理学からの報告がなされているので、ここでは地形環境分析の視点から、別の光をあててみたいと考える。

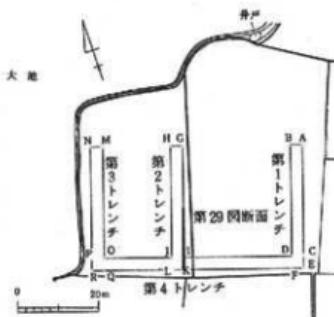
第28図 トレンチ設定図（高松市教育委員会1990に加筆）

前年度の調査の成果をうけて、平成元年度の調査区はその南西側に選定され⁷⁾（第27図）、第1～第4トレンチ（第28図）において発掘が実施された。両調査区はともに完新世段丘面Ⅱ⁸⁾の扇状地帯Ⅰ⁹⁾にあたり、埋没旧中州を被覆する埋没自然堤防の縁辺に位置する¹⁰⁾。

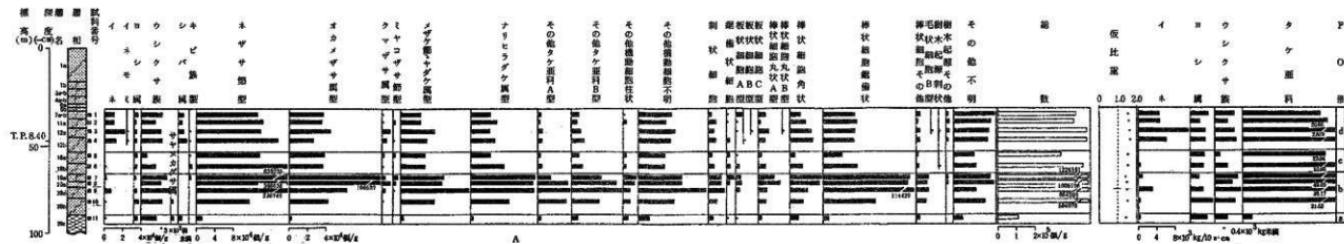
第30図 プラント・オバール分析結果 A 地点

検出数と量に著しい変化がみられ、ネザサ節型やオカメザサ属型を始めとしてメダケ節・ヤダケ属型、ナリヒラダケ属型などのタケ亞科が増加・急増し、またウシクサ族などの機動細胞プラント・オパールの増加もみられる。その他には、棒状細胞の鋸歯状を示すいわゆる結合細胞の増加が著しく、さらに棒状細胞の角状も増加傾向を示して検出総数は急増する。そして、これらは19a層の試料7でピークを示す。他方、20a'層の試料9では僅かではあるがイネが一時的に増加する。

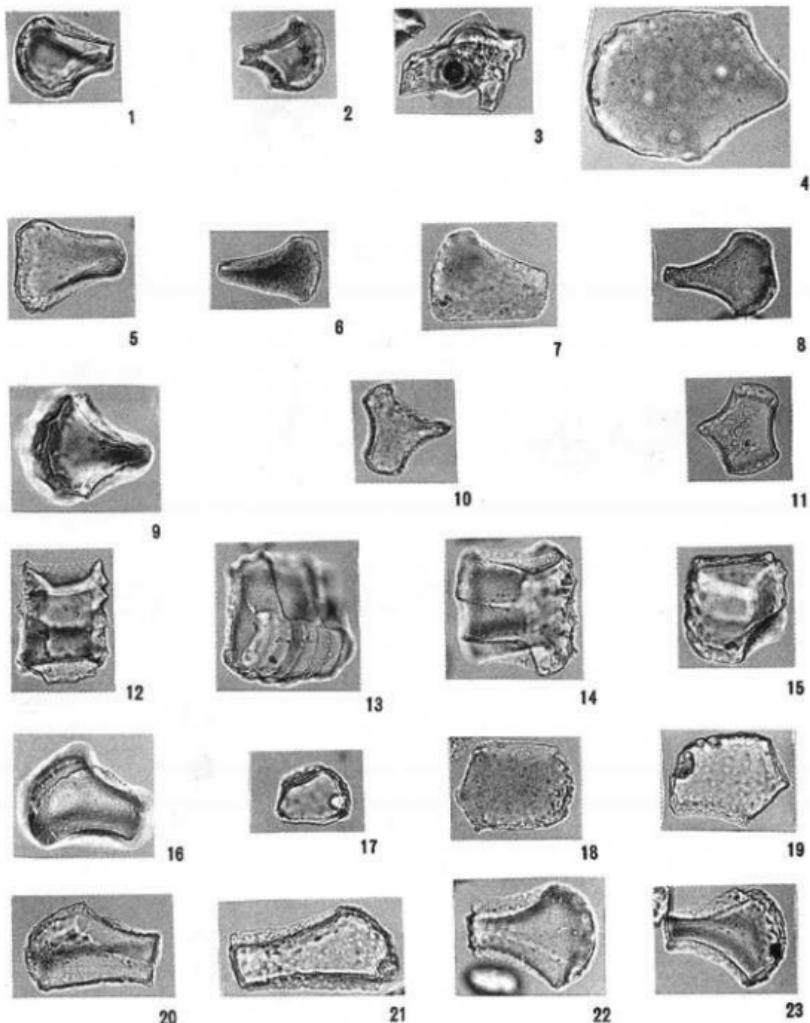
写真1 プラント・オバール(1)

1・2 イネ
 3 イネモミ
 4 ヨシ属
 5～8 ウシクサ属
 9 サヤヌカグサ属
 10・11 シバ属
 12・13 ネザサ節型
 14・15 タケ亜科B型
 16・17 オカメザサ属型
 18・19 クマザサ属型
 20～23 メダケ節・ヤダケ属型
 (×200)

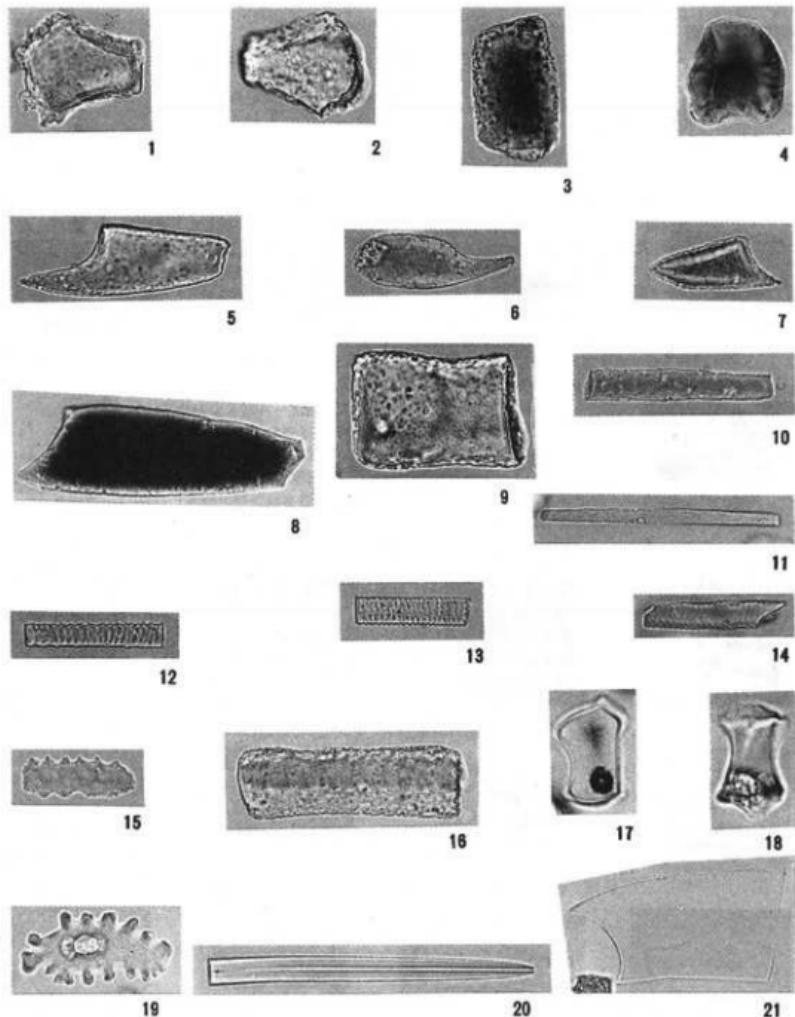
写真2 プラント・オーパール、その他(2)

1・2 ナリヒラダケ属型 3 機動細胞柱状
 5～8 刺状細胞 9 板状細胞A型 10・11 棒状細胞丸状A型
 12～14 棒状細胞丸状B型 15 棒状細胞錐状 16 棒状細胞角状
 17～19 不明 20 駆動珪酸体 21 火山ガラス
 (17・18×400、21×100、その他×200)
