吉 良 城 跡 I

高知県吾川郡春野町教育委員会

1. 本書は春野町教育委員会が、国・県の補助を受けて昭和59年度に実施した吉良城跡発掘調査の概要報告である。
2. 調査は、高知女子大学岡本健児教授の指導をうけ、高知県教育委員会文化振興課宅間一之社会教育主事が担当した。
3. 本書の作成にあたっては、岡本健児教授の御指導をうけ、松田直則氏の御助言も得た。
4. 本書の編集は宅間一之があたり、執筆は宅間一之・出原恵三があたった。
5. 周辺実測にあたっては春野町産業経済課の協力を得、また造構実測にあたっては、松村博信・中島恒次郎・高橋慎一君（高知大学考古学研究会）の協力も得た。
6. 調査及び整理にあたり援助いただいた多くの方々には深甚の謝意を表したい。

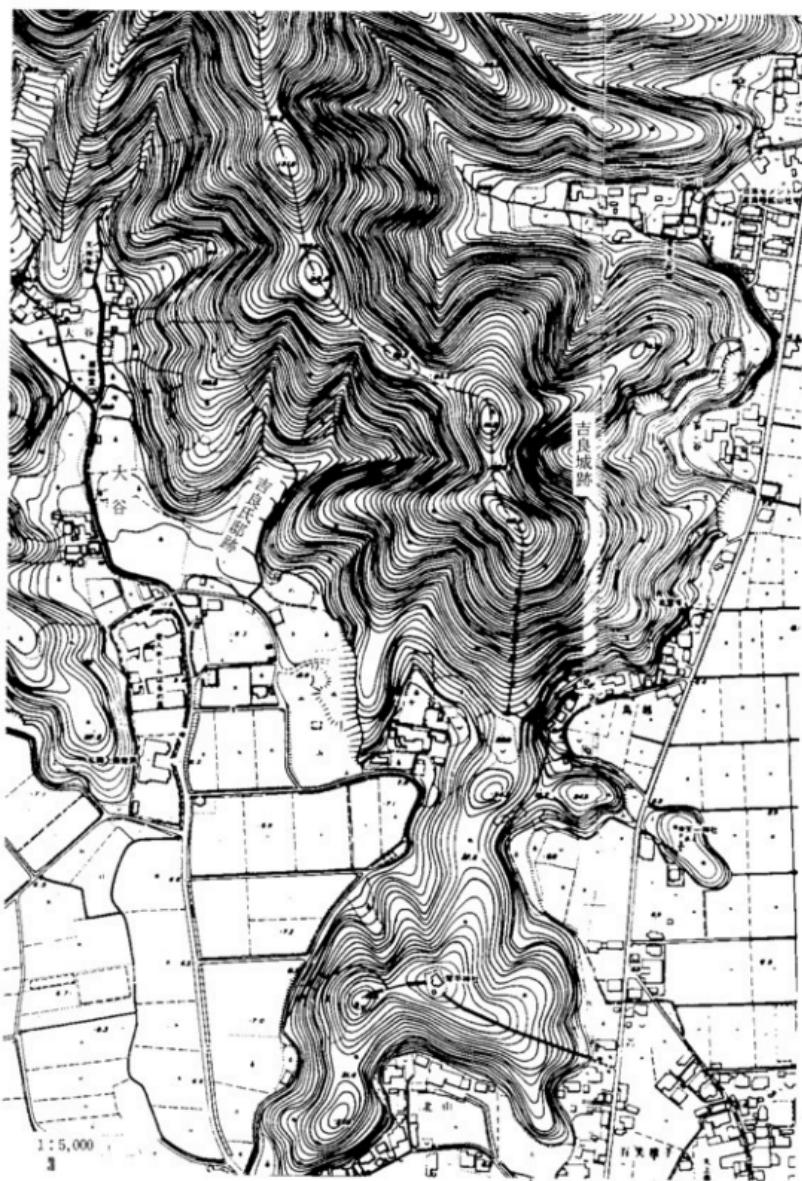
図2 城跡と土居周辺地形図

土佐戦国の7守護の一人吉良氏にふさわしい城及び城館が存在する。城は標高111.2mの北嶺と111.5mの南嶺とからなり、特に北嶺を中心に堀切りや堅堀の遺構が良好に残存する。また南嶺南端からは春野平野が一望でき、西の城・森山城・森山南城・秋山城・光清城など春野の城はもちろん東は浦戸城、西は新居城・蓮池城なども望むことができる。西山麓には吉良氏邸跡や堀跡はじめ重臣屋敷や寺院址なども残存する。

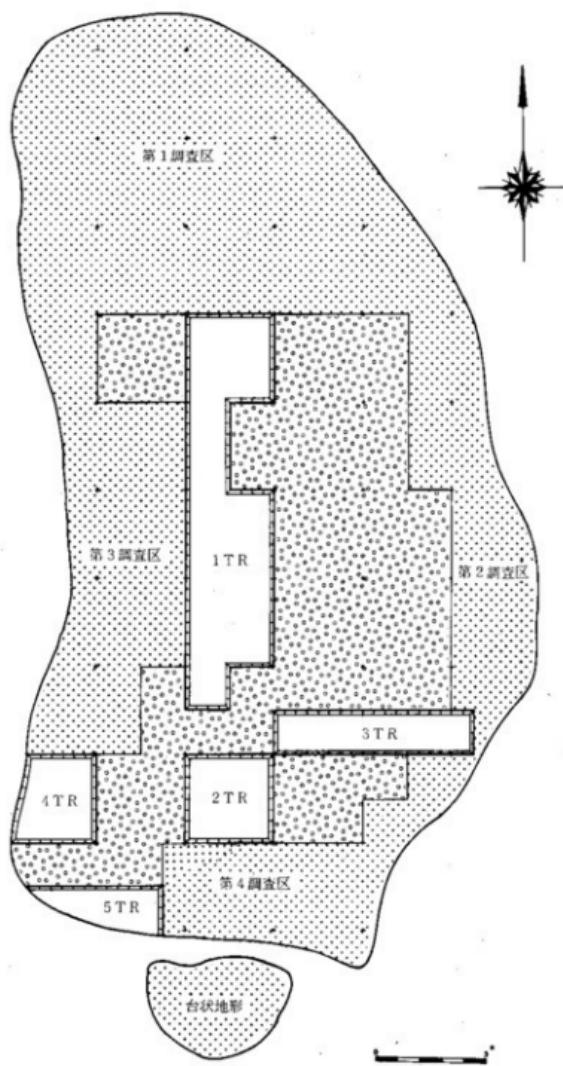
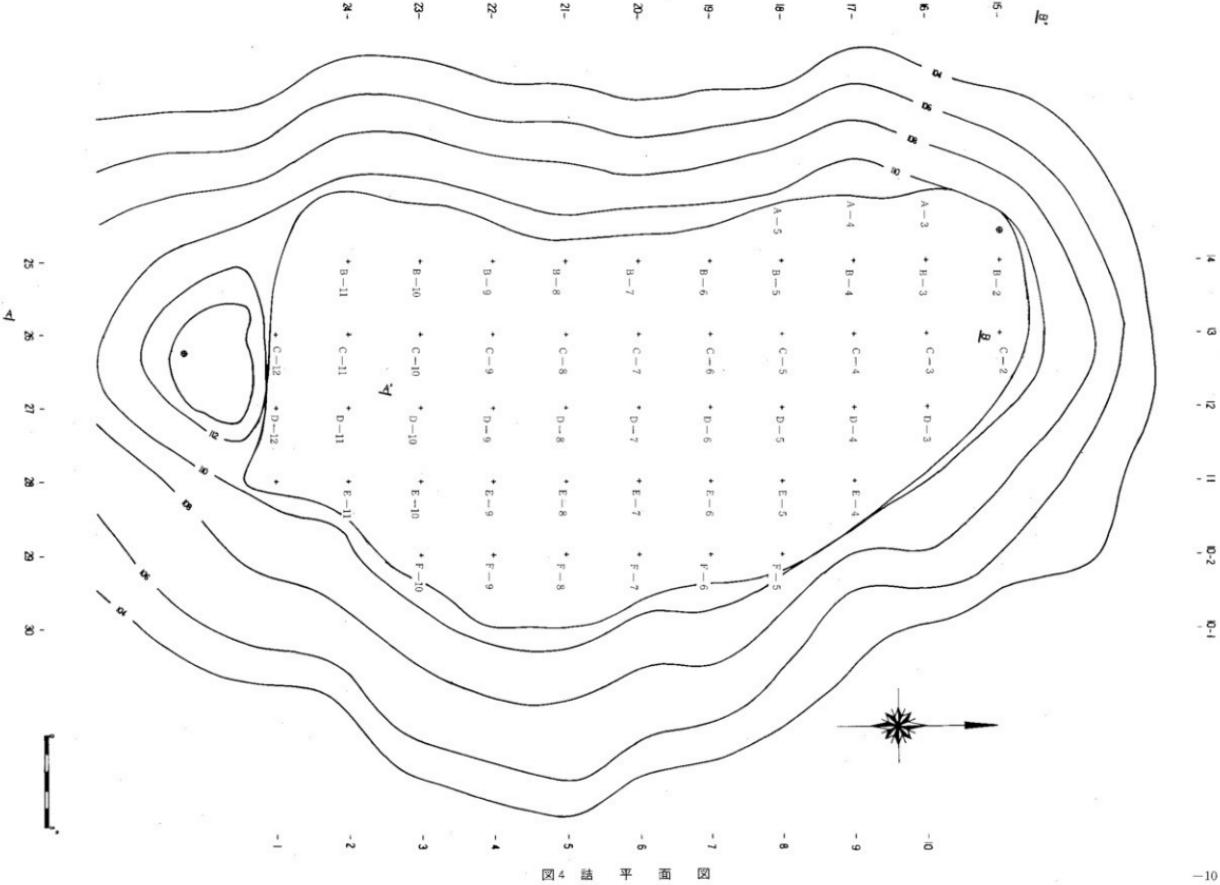
図3 調査区全図

調査は、磁北に対し4mグリットを設定し、東西にA~E、南北に1~12の名称を付した。発掘は腐葉土部分から地山層まですべての人力で実施した。

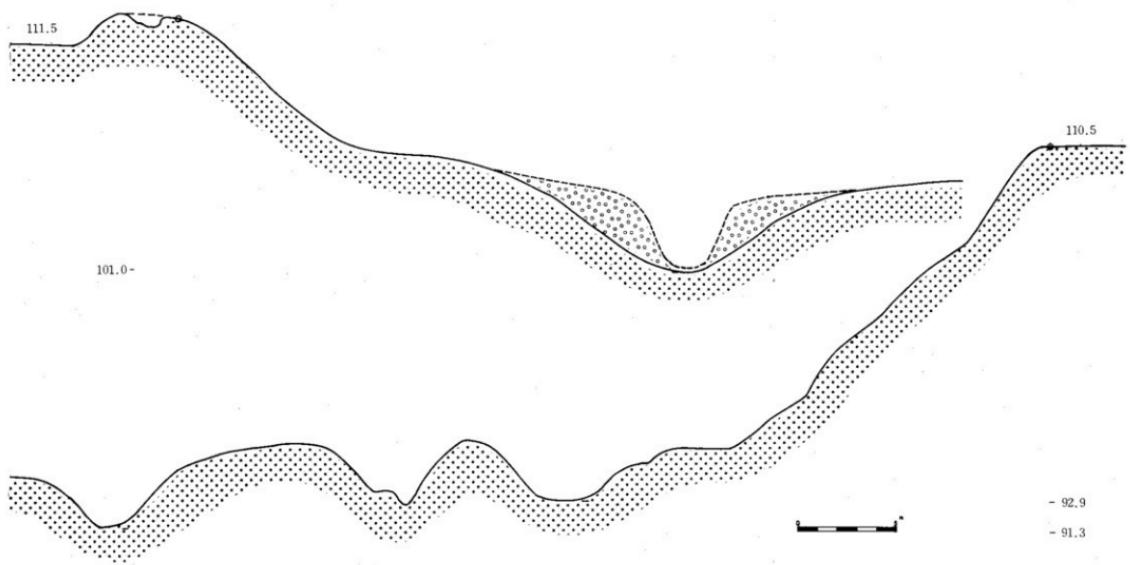
図 6 堤切周辺断面図

南堀切は詰南端よりほぼ30mの南に所在する。詰南端部の台状地形の南斜面裾部分から、詰との比高5mをもって約15mほど南にのびる郭状平坦面が堀切られており南嶺に通ずる陸橋状地形が堀切られていることとなる。良好な遺構で頗著に残存する中央部分の計測値は、上幅5m、底幅2m、深さ3.5mで詰と堀深部のレベル差は10.5mである。

詰の北西部の4条の堀切は、詰とのレベル差がそれぞれ15m、18m、18m(一部18.7m)、19.3m

である。詰から堀切への傾斜は詰と5mレベル区間が最も急峻で60度、それより以降の第1堀切までが約40度の傾斜である。第1堀切は急傾斜の土砂の流入等によりほとんどが埋り、わずかな窪地として把握できるのみである。第2堀切は第1堀切との間隔6.5mで上幅9m、底幅3m、深さ2.5mである。第3堀切と第2堀切の間隔は8mで、その間は蒲鉾状の畠型となり、両堀切底部とのレベル差は3mで、敷は6mである。堀上幅は7.5mで、底幅は2mで2段となり、1m区間は深さ2.5mで他はそれより70cm深く3.2mを測る。第4堀切と第3堀切区間は15mあり、上面はやや平坦な畠型を呈し、敷は11mで第4堀切底部とのレベル差は4.3mである。第4堀切は上幅7.0m、底幅1.5m、深さ2.5mである。ここから傾斜はゆるく後方の吉良峯山頂へと続いている。

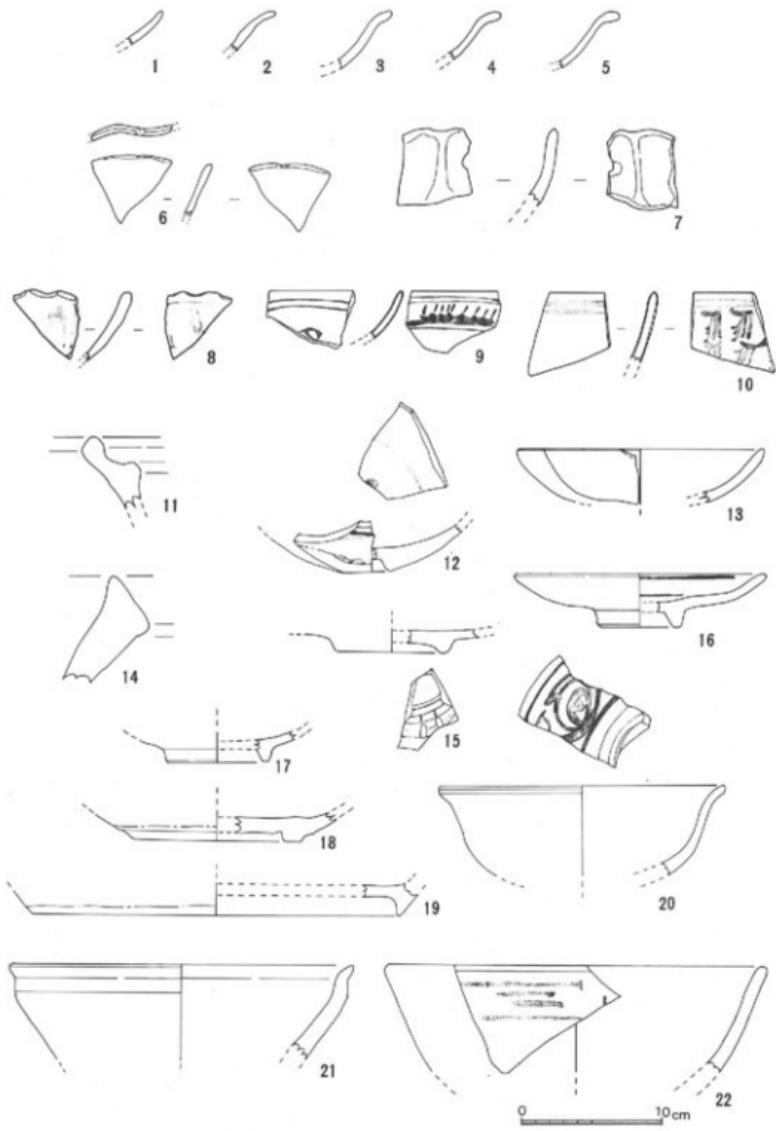
図8 遺物実測図

出土遺物は土師質土器片が最も多く、他に少量の青磁・白磁・染付・備前等である。これらの遺物はすべて細片であり復原可能なものはない。しかしながら口縁部・底部・文様等から器形、年代を抑えることにつとめた。

7点出土しているが図示可能なものは2点である。皿が1点で他はすべて碗である。13は内湾して立ち上る小ぶりの皿である。胎土はやや粗く釉は淡灰色に発色する。注意すべきこととしてこの皿の口縁部の一角所に焼成前につけられた切り込みがある。22は外面に雷文帯を有する碗である。雷文はヘラで描かれやや退化している。胎土は灰白色でやや粗く釉は淡青緑色に発色する。今一つ図示できなかったものの中に細蓮弁を有する碗の細片が出土している。すべて包含層と表

出土遺物のなかで最も古く位置づけられるものは雷文帯の青磁碗（22）で15世紀前半におくことができる。また土鍋（11）も15世紀におさめることができよう。輸入陶磁器のなかで最も出土量が多かったのは染付であり、皿・碗のほとんどが16世紀のものである。白磁についても同様のことがいえる。従って輸入陶磁器からすると15世紀のものが少量で大半は16世紀のものとすることができます。また碁笥底の皿（12）もピット内から出土しており、これらの遺物からすれば、検出遺構は一応16世紀のものと考えなければならないであろう。

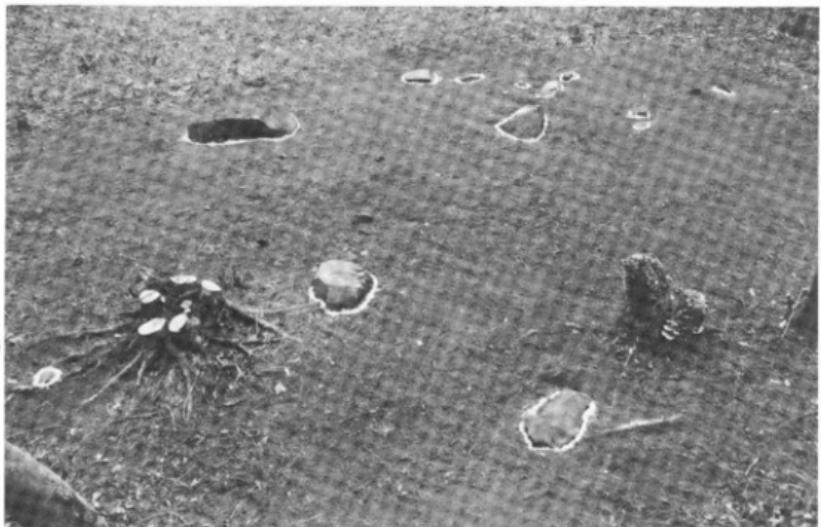
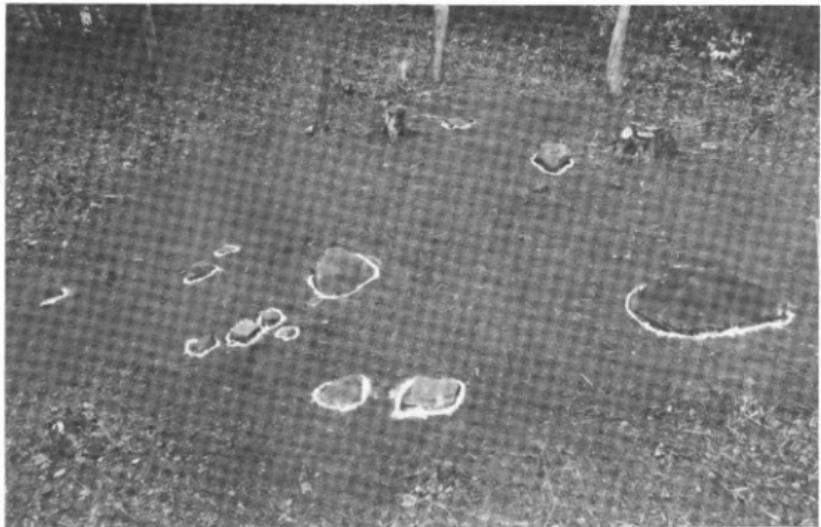
C4グリットを中心として散在する自然石群である。腐植土上に一部露出したものもあり、最大のもので1m×60cm、小さいものは15cm×15cm程度とまちまちの大きさである。すべて砂岩の割石である。1m×60cm、50cm×30cm、50cm×35cm、20cm×40cm、40cm×60cmなどについては、礎石として十分な大きさであり、適當な平坦面を有する石ではあるが、平坦面が著しく傾斜したもの、土中に埋ったもの、反転したものなどがあり、また検出間隔についても規格性はなく、これらの礎石上に建造物をのせることは検出状況からみでは不可能である。ただ石の形や大きさまた検出された位置等から考慮すれば一時期礎石として使用された可能性は考えなければならないものであろう。近世の耕作による移動も考えられるものであり、人力での移動の困難な大石がそこに残存することも考慮しなければなるまい。

第1調査区 磁石状石群（北より）

またC4グリット周辺に散在する礎石状の石も看過することはできない。検出状況は散在し規格性はないにしてもその石の大きさや形状からすれば明らかに礎石として利用されたとしか考えることはできない。近代における畠地転用の整地の際の移動としなければならない。本県における中世山城の発掘調査例は少ないが、そのなかでも詰部分における建造物の遺構として、波川城や久礼城、中村城のように礎石を有するものと、栗本城のような掘立柱建物跡のみのものがある。吉良城においてもある時期には掘立柱の建造物があり、又時を変えて礎石をもつ建造物が建ち、あるいは双方併行したかその時期判定は不可能にしてもこれらの建造物の存在を考えてもあながち妥当性を欠いたものとは言いがたいではなかろうか。特に本県中世城跡の詰における建造物の位置について、過去の調査事例からしても詰の後方部分に建造物を構えるパターンの多いことはこの考えを一層強めさせるものである。

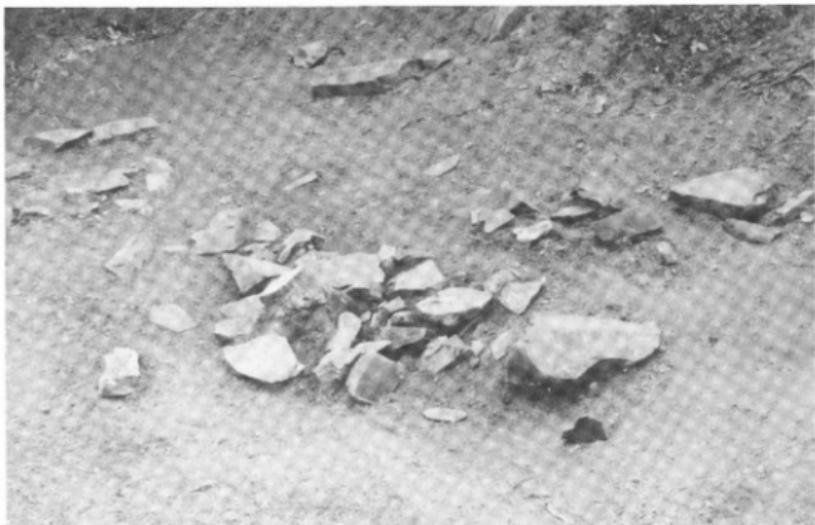
第4調査区 石群（北より）

C11グリット内に散在する石群である。一部腐植土上に露呈した石も存在したが、そのほとんどが腐植土層中に埋まり、第II層の灰黄褐色土上にのっている。すべて砂岩の割石で詰部分の各所に使用されているものと同質のものである。一部南接する台状地形裾部の法面部分に乗ったものもあるが、その大部分は平坦なC11グリット内に集中する。その形状や規模からして建造物の礎石としての利用はやや困難であり、建造物をのせる規格性は全くない。この周辺から出土する遺物には近世・近代のものもあり、かつて存在したと伝承される小祠に関連をもつた石群か、あるいは詰平坦部のなかでは現状地形が最も高いレベルを示すところでもあり、南接する台状地形の法面、あるいは裾部に配されていた石積が崩壊し散在したものかも知れない、現状からその性格を明確にすることはできない。

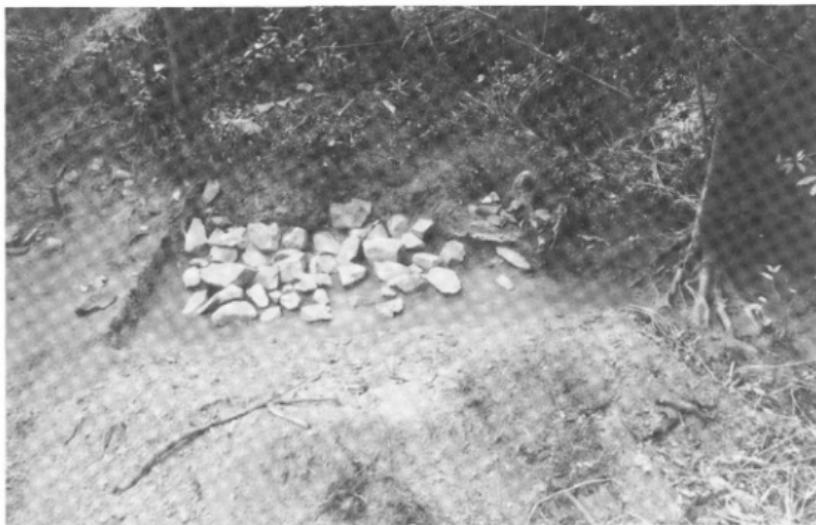
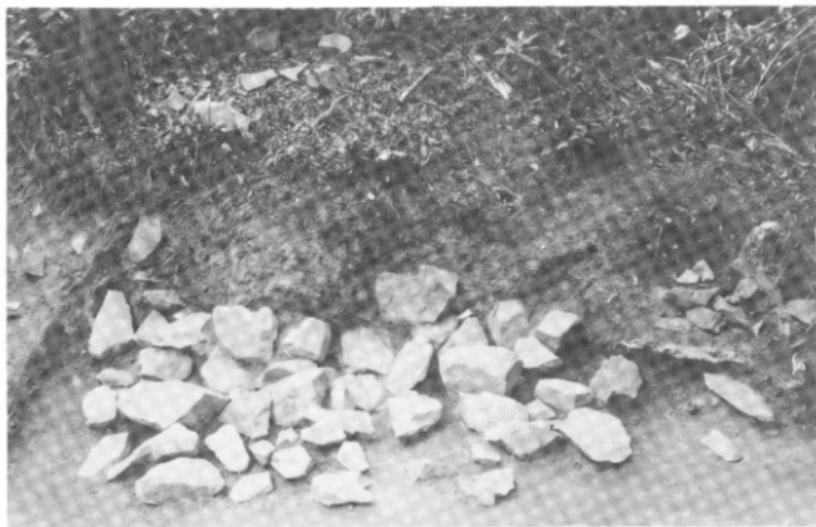
南接する台状地形の西北裾部A11、B11グリットの南部分に所在する石群で、少量が台状地形の法面傾斜部分に乗っている他はすべて第II層の灰黄褐色土中に埋まり、第III層の明黄褐色土及び第IV層の黄褐色地山層の上面にのった一層の石群で、他所と同様すべての砂岩の割石である。検出面積は4.5m²程度であり、台状地形に接近するにつれてその法面に沿うように上方に傾斜しているところを考慮すれば、台状地形形成のための基礎石とも考えにくく、むしろ台地状地形の法面崩壊防止の配石遺構と考えるのが妥当のようである。

5 T R 全景 (北より)

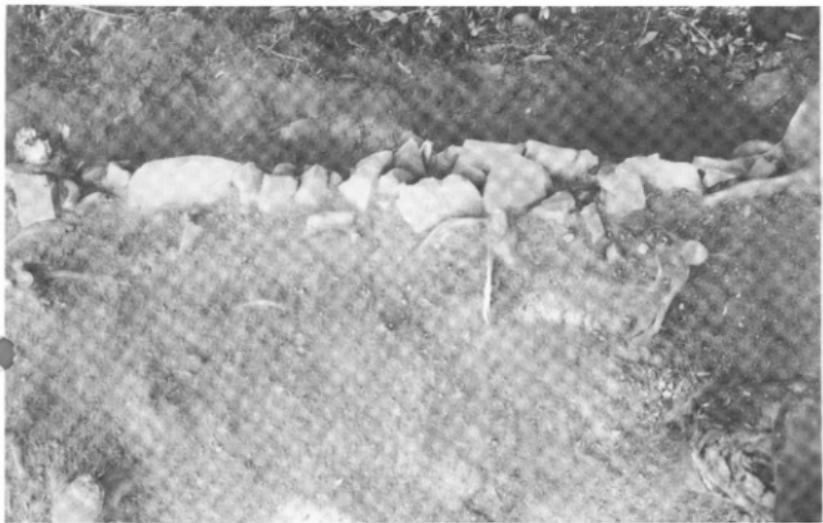
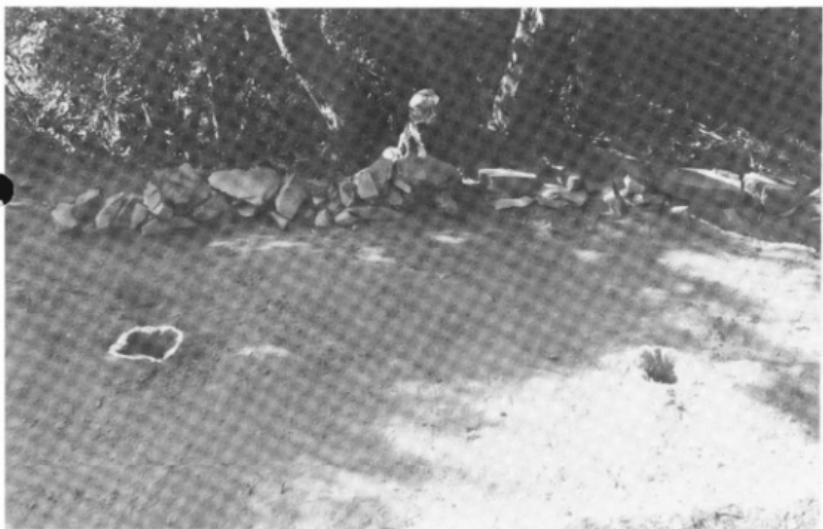
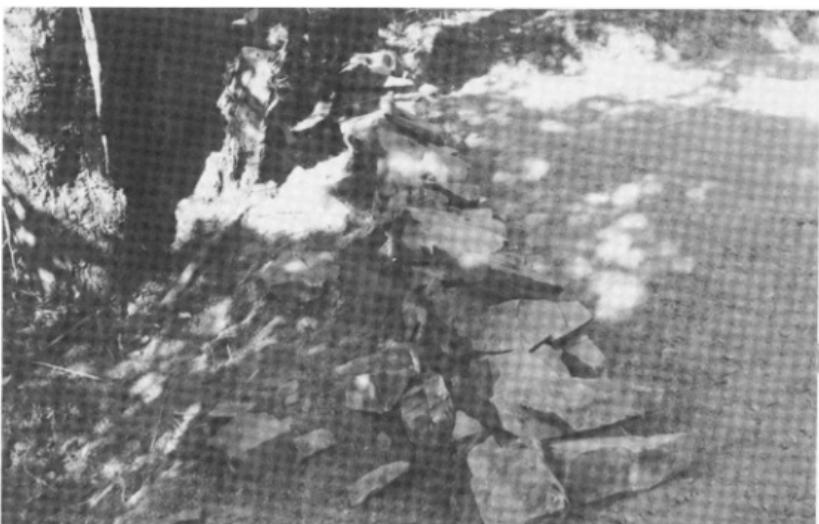
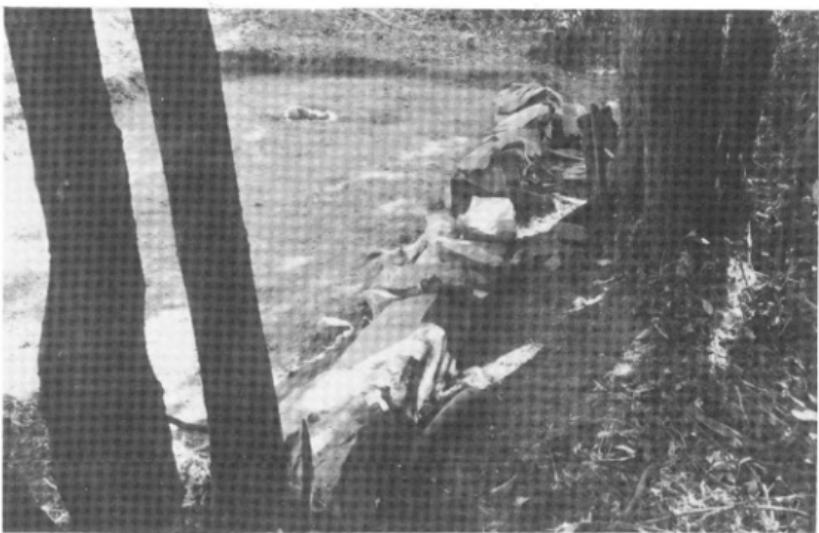
詰平坦部周囲をめぐる石列のこのトレーニング内での検出状況は、1~3段積みであり、石の大きさもまちまちである。石列強化を目的として使用される裏ゴメの栗石も全くなく、長方形の石を利用し、その短軸面を外側として、長軸を内側に長く配してその背面や上部は土で固定している。特に石材を加土した痕跡も認められず、周辺に散在する砂岩を集め無造作な構築法である。

この石列の外側は1m区間の帯状平坦面を犬走り状に残して下方に傾斜している。

4 T R 石積 (上面)

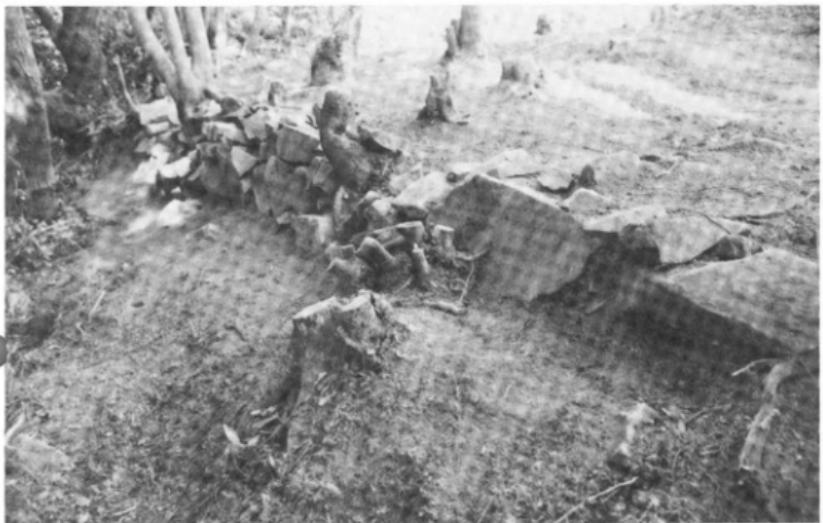
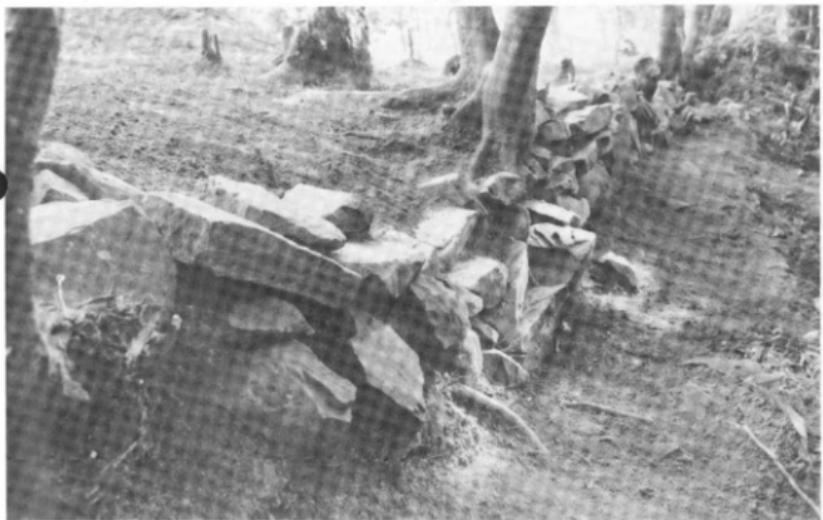
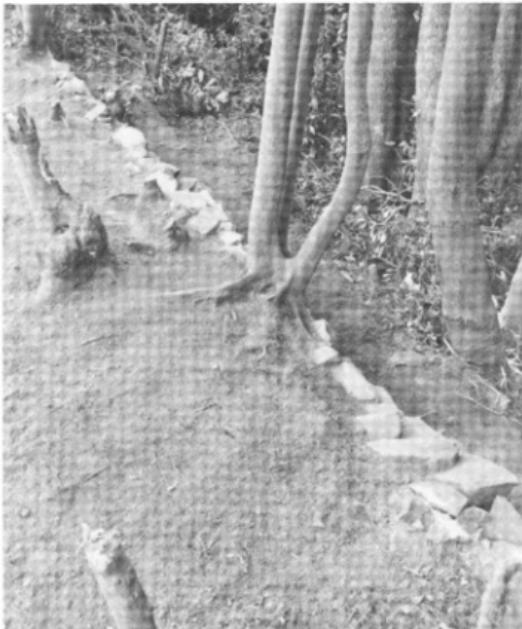
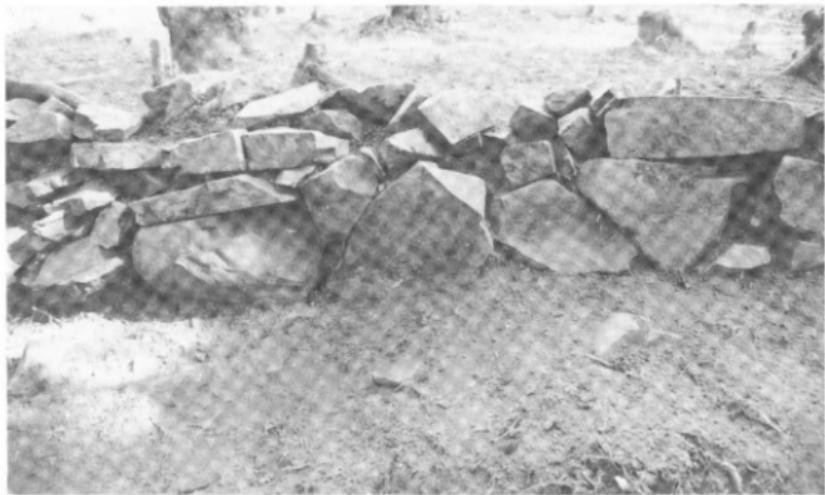
この部分においても顕著な石積みを確認した。4TR部分同様石積みの外側は50cm~1mの帯状の犬走り状平坦面を残して下方へ傾斜しており、石積みは自然地形の凹凸を成形するように場所によって1段のところもあれば数段の構築部分もある。ただ外側の犬走り状地形部分は比較的同レベルを保ってこの石積の外側に沿っている。

4TR部分に比して使用された石も大きく、特に最下部など40cm~50cmの大石が配され、高さも最高所で46cmを測ることができる。高さを配慮した石の選択がなされたものであろう。使用された石には特別の加工痕など認められないのは4TR同様で、石質もまた同じである。

A 5 グリット石積 (南より)

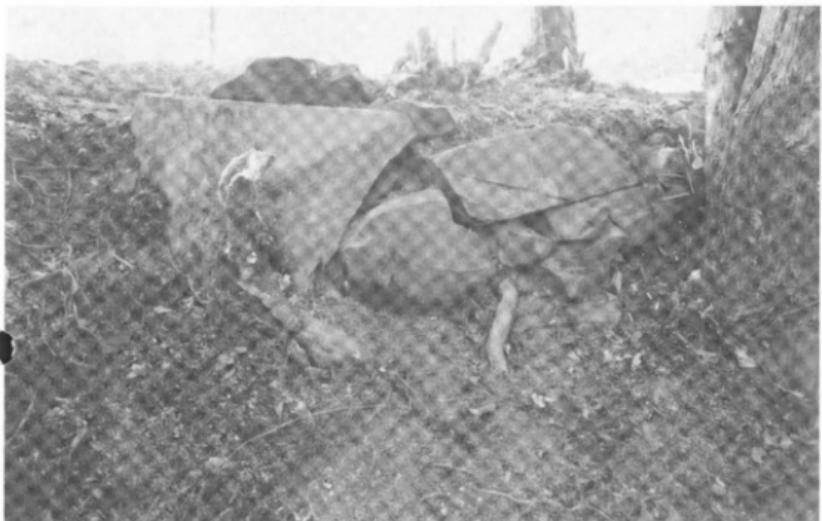
F 5 グリット石積

詰周囲の石垣中最大の石材が使用された部分である。その区間は2m程度と狭いものではあるが高さは65cmを測り、詰部分では最もレベルの低い地点でもあり、詰中央部分からはかなりの傾斜角をもって降った地点である。自然地形もかなり下った部分であり成形にあたっても大石を配することによりこの部分の一層の強化が必要であった個所かも知れない。

なおこのF5グリット部分においては石垣の外側に4TRやA5グリット部分において確認されたような犬走り状の地形ではなく石垣直下から急傾斜の山肌となっている。ただ下方3m部分にやや平坦な狭い帯状の犬走り状地形が、詰南下方から詰の東斜面に沿ってとり巻くようにこのF5グリット部分までのびていることと関連があるのであろうか。

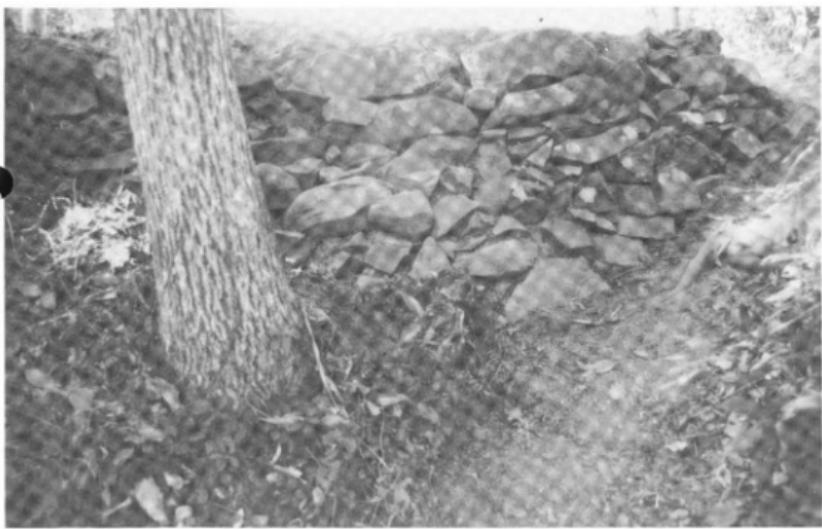
F 10、E 11 グリット石積

詰の東南隅の部分で、現在詰への入口周辺である。この部分にも顕著な石垣がみられる。グリットF10部分からE11部分までほぼ10mの半円状の石垣であり、最も高い部分が90cmで

ある。ただしこの部分は他に比べ小さい石を配しており一見緻密な構築ぶりである。崩れた部分やその可能性を考えさせる部分は全くなく整然と積まれ強固な姿をそのままとめている。この石垣の直下は現在詰への登り道が幅50cmほど設けられているが、本来この道はなく直接下方の狭い帯状地形と接続しており西斜面の如き犬走り状の狭い平坦部は存在しない。

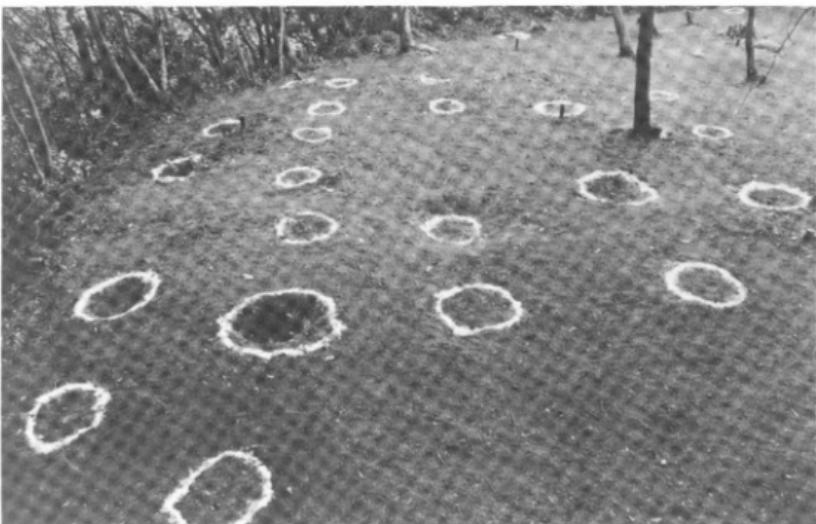
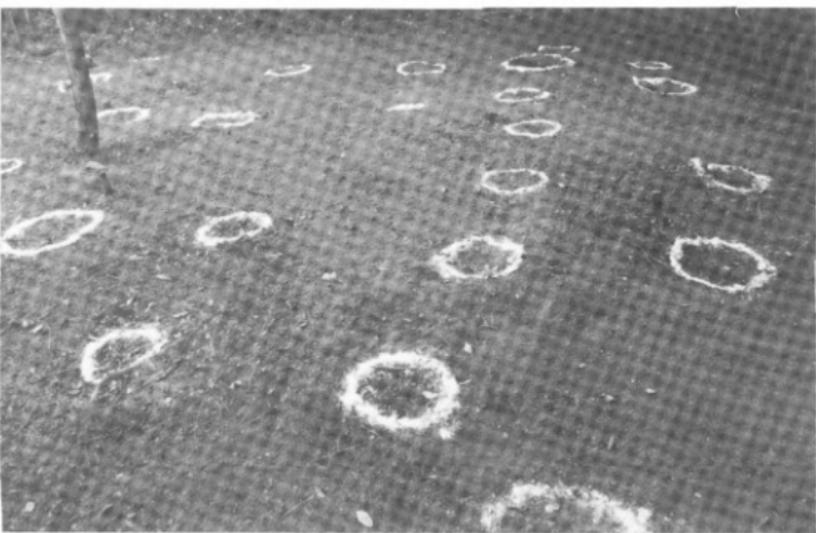
平坦面に発掘された19個のピットについては、B 2、C 2グリッド内にほぼ等間隔に東西に並ぶ6個のピットを基準としてここに建造物を配置することを考えねばならない。しかしこれらのピットについてはその間隔においては許容できても、その深さにおいては極端な相違がみられることや、平行方向の柱穴ピットの検出がやや不正確であることなどからすれば検出状態のみでは整然とした東西棟の建造物を配置することは不可能であるが、東西6個のピットはすべてがたく一応5間×?間の東西棟の建造物の存在を考えることとしたい。

第1調査区 ピット検出状況（西より）

第1調査区において確認された掘立柱跡からは5間×○間かの東西棟の建造物が想定できそうである。東西に並ぶ6箇の柱穴についても若干の危惧はあるが建造物と考えたい。梢円状の詰部分に建つ建造物では、棟方向はその長軸に対してほぼ直角に配されている事例は礎石をもつ久礼城跡の例もある。
