備中高松城跡公園発掘調査概報

1976年 2月

岡山市教育委員会

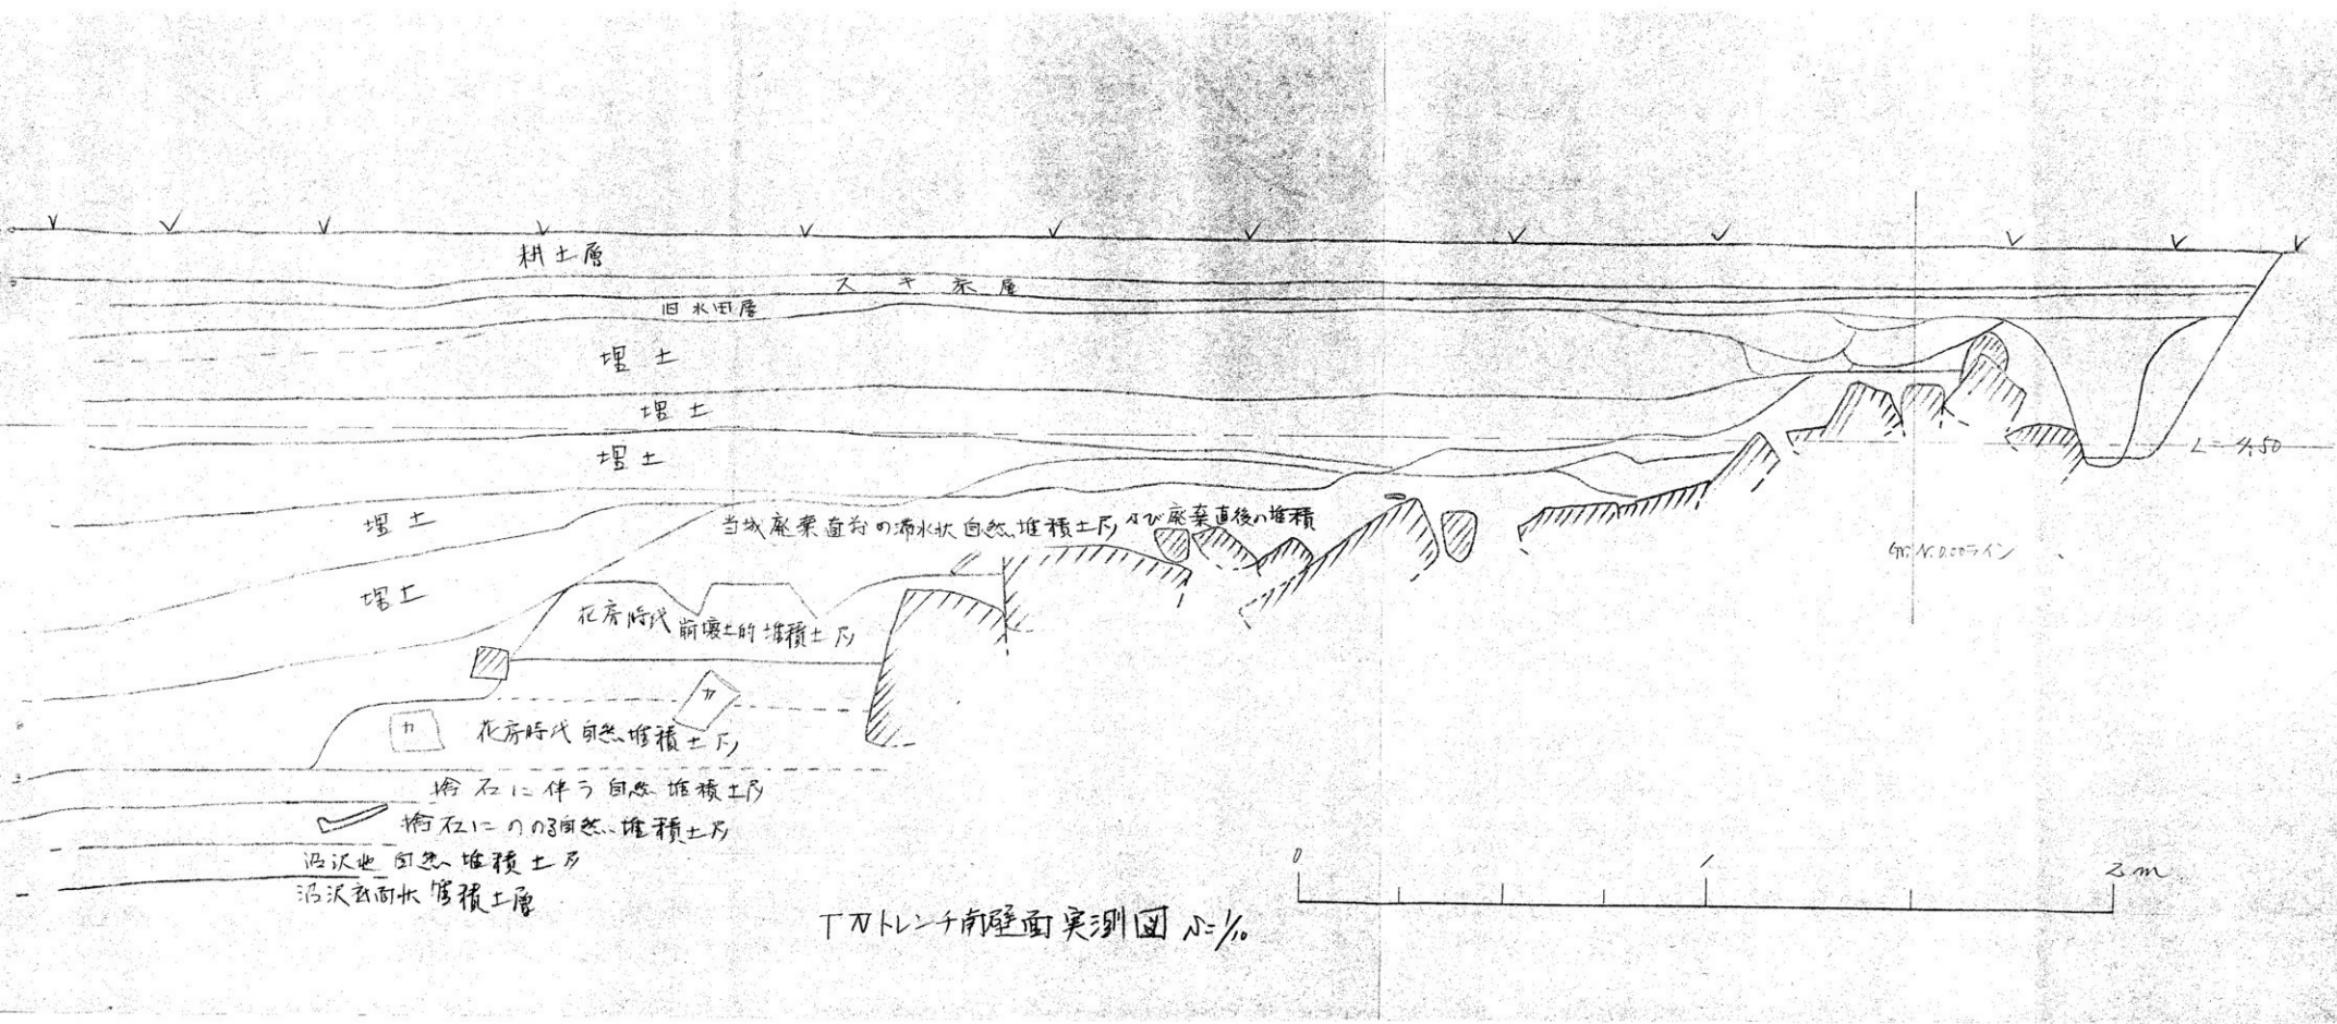
捨石に対する圖

今回の発掘で検出した明瞭な遺構は、これまで各トレンチごとに記述した「捨石」以外になく、これが唯一の城郭構造の遺構であった。捨石の構造は、各トレンチの調査から、旧自然堤防の微高地を利用して城郭を構成するに際し、その末裔局部付近に捨石を設けて城郭周辺の基底部の崩落・侵食を防ぐ工作物と考え、内側に面を取って築かれている。捨石の内側は、捨石最頂部より少し低い平坦部を縫いて城郭構造の本体基底部が構築されていると推定されるが、本丸土壇を切り込んでの発掘ができなかったため断定できない。また、捨石中に含まれていた石仏、五輪塔各部は、構築者（城主）の性格及び時代性を示すものである。

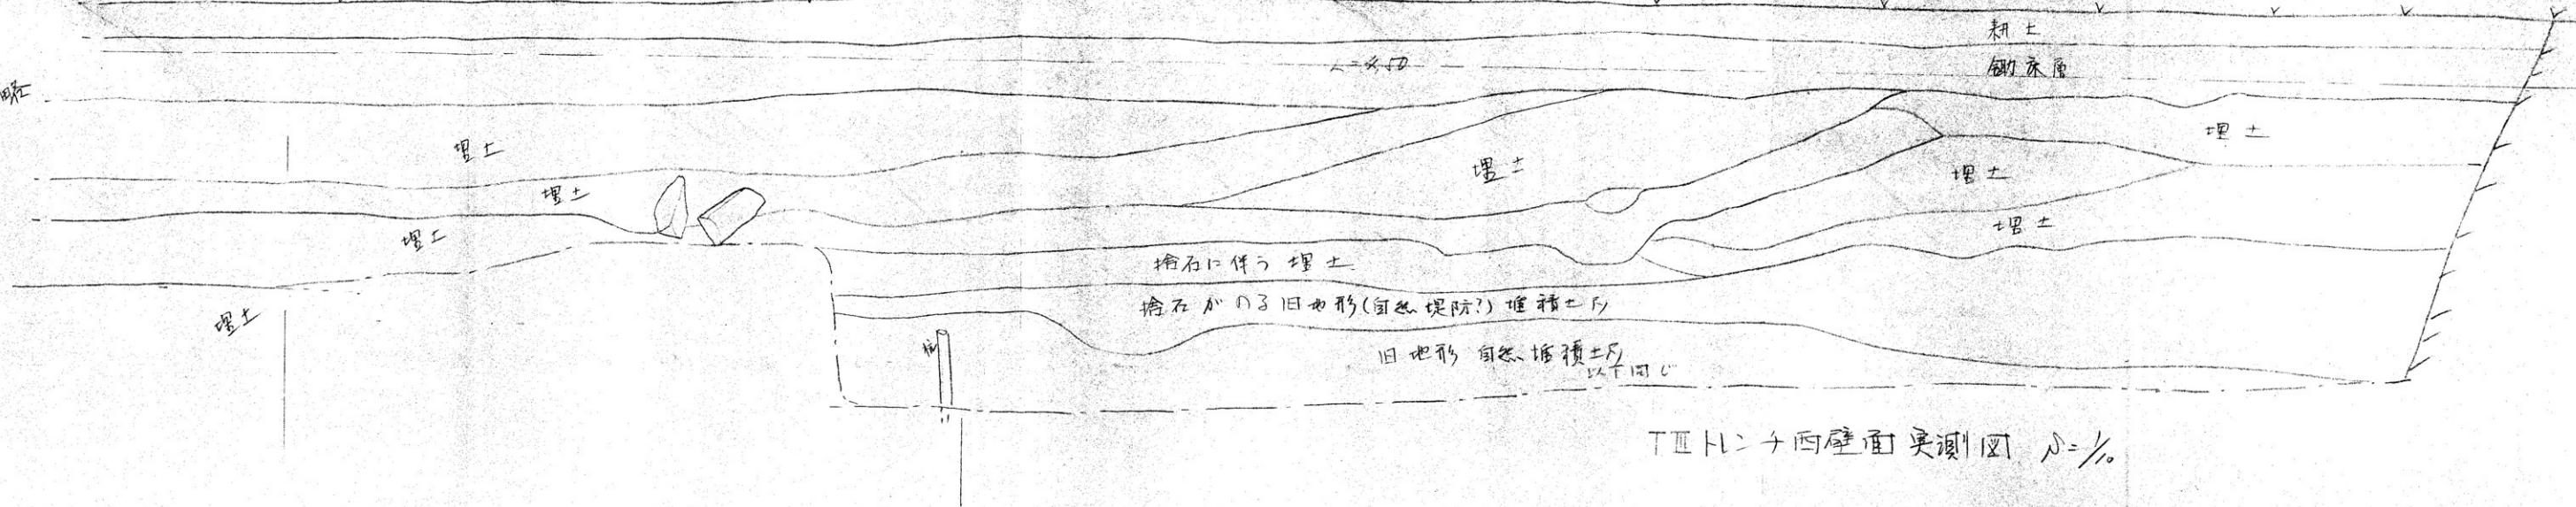
TⅢトレチ西壁面実測図 S=1%

地表下 5.0 cm に、極めて散在と数個の石がころがっており、これは捨石とするには集合性に欠けるが瓦や造成土、さらには所在位置から一応捨石の線略と判断される。TⅢ-1 では、現土壇末端から約 8 m 外の地表下 5.0 cm から 1.1 m に、内側に瓦と枝材を組み合せたしがらみの設けられた外側に傾斜した、幅 2.5 m の捨石が検出された。この捨石は、比較的大きな石材（割り石）を投棄埋設したもので、内部に造成土を含めて構築されており、石材の中には破壊（打ち割られた状態）された 2 体分の文英の石仏が投棄されていた。また、TⅢ-N サブレンチでも、現土壇末端から約 8 m 外の地表下 5.0 cm に、幅 1.5 m の比較的しっかりした捨石が検出された。しかし、TⅡ・TⅢ-1・TⅢ-N サブレンチの捨石位置を見透して、その延長に設けた TⅢ-2 や、若干の張りを考えて設けた TⅣ の南サブレンチでは、捨石が全く検出されなかった。TⅡ・TⅢ-1・TⅢ-N サブレンチ、TⅣ で検出された捨石は、ほぼ同一直線上にあり、現土壇の前方後円墳状にくびれた地形に伴わず、捨石が城郭土壇（土堤）に沿って設けられるものと常識的に考えられるので、現形状が後世の削り取りによってなされたものと判断されるに至った。また、TⅣ 以南に捨石が延びていないことは、TⅣ の捨石の状態が、本丸西コーナーにあたる TⅠ-2 の状態に近く、あるいは TⅣ 付近に一つのコーナーがある、TⅢ と TⅢ-N サブレンチ間から直角状に捨石が曲っている可能性がある。しかし、TⅣ 以南の捨石が抜去されている可能性もある。
