# 備前周匝茶臼山城址

## 発掘調査報告書

1990年

岡山県吉井町教育委員会

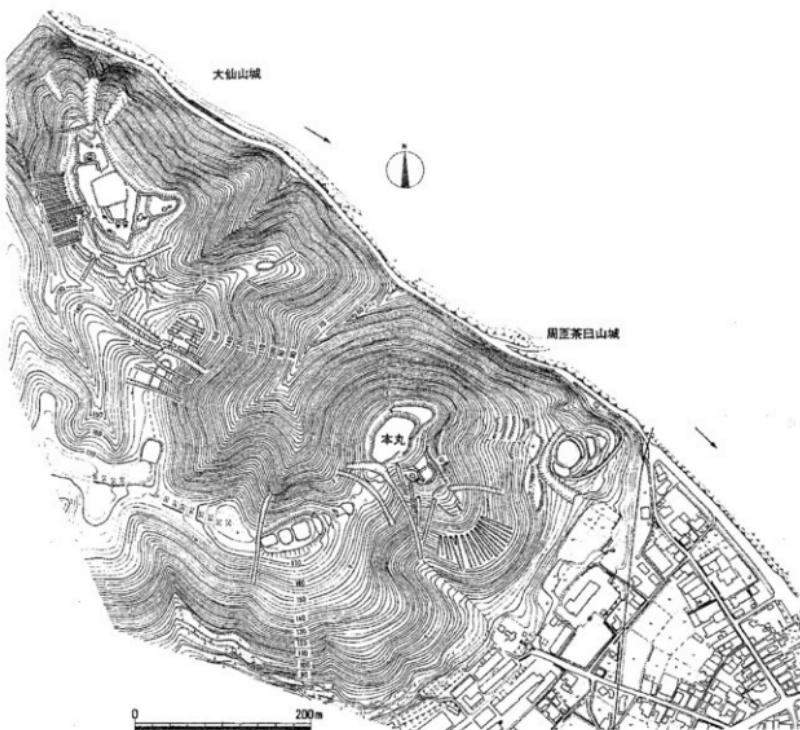
第3図 周匝茶臼山城址、大仙山城址の郭配置概略図 (S=1/5000)

周匝茶臼山城の縄張りについては、荒木誠一著の『改修赤磐都誌』において、初めて概要が明らかにされ、その後、出宮徳尚氏によって詳細で正確な縄張りが報告されていた。それ以後、筆者らによる踏査、<sup>註5</sup>村田修三氏による縄張り調査が実施されている。将来、さらに加筆、訂正されるものと思われるが、現在、踏査で確認している調査結果をもとに、縄張りの概要について記してみたい。(第3図)

本丸は茶臼山山頂から東に延びる尾根先端部に構えている。本丸は長径60m、短径40mの不整規円形を呈している。頂部は平坦に削平し、縁辺部を造成して城郭施設を構えていたものと思われる。この本丸の東下には腰曲輪を構え、北から西側斜面は急峻にしている。本丸の南下に延びる尾根には、土壘で囲まれた二段構えの方形の出曲輪（上段は長さ16m、幅9m、下段は長さ18m、幅15m）を設け、南西側面には直径5mの大井戸のある小郭がある。また、出曲輪の北東斜面にも岩盤を削り抜いた直径3mの井戸がある。そこから下には堅堀が放射状にみられる。本丸南西の鞍部では幅7.7m、深さ2.4mと幅2.5m、深さ0.8mの2本の堀切と大井戸の西側に幅5m、深さ1.5mの堅堀を備えている。

本丸から約100mの西続きの山頂には小曲輪を連郭に構えた二の丸が設けられている。二の丸は長さ20m、幅10mの二段構えの郭を中心として、本丸との鞍部側に4つの曲輪と西に1つの曲輪、さらに南と北側には幅4.5m、長さ約50mの帯曲輪を設けている。二の丸西端、山頂側の鞍部には幅3.5m、深さ2mの堀切がある。さらに、山頂へ続く尾根には池田家の墓所である通称「空の塚」がある。ここは現況では城郭施設が認められないが、あるいは城郭を利用して幕所が造成された可能性もある。

二の丸の北西、山頂から北の吉井川に向けて延びる尾根上にも城郭施設が構えられている。まず、山頂から北に折れたすぐの所に長さ40m、幅15mの出曲輪がある。さらに北に下れば3つの小曲輪と3本の堀切、そして幅14m、深さ4.7mの大規模な堀切と若干小さな4本の堀切を並べた堀切群をもつ城郭施設がある。ここから北東に下る西側の谷には幅2.2m、深さ1mの堅堀、尾根先端には長さ15m、幅6mの出曲輪と幅4.5m、深さ1.5mの堅堀が構えられている。

鞍部から頂部の主郭までには堅堀、大規模な堀切、土壘が存在する。頂部は平坦に削平して、この中に長さ21m、幅18mと長さ35m、幅31mの規模をもつ二段の方形土壘をつくっている。この主郭を囲むように腰曲輪を配置し、南端には直径6mの井戸と池がみられる。東に下ると土壘で囲まれた2段の出曲輪がある。いずれにも池がある。主郭の北には土壘で囲まれた池（3×5m）をもつ曲輪がある。さらに下ると2本の堀切と3本の大規模な堅堀がみとめられる。主郭への虎口は西側にあり、この主郭西斜面には20本の堅堀群がある。土壘は吉井川に面する東斜面の一部を除く全てに廻らしている。

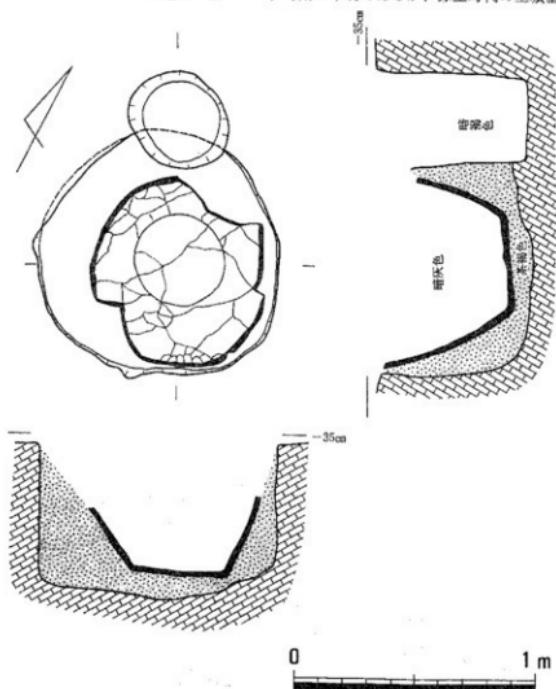
第13図 S K-01 平、断面図 (S=1/20)

調査区の北端部近くで検出された埋甕土壙である。土壙は柱穴によって一部欠損しているが、最大径104cm、深さ64cmを測り、ほぼ円形のプランを呈する。土壙掘り方はほぼ垂直に掘り込まれているが、フ拉斯コ状を呈する部分もある。大甕は掘り方底面から約10cm程埋め戻した上に置いた後、周囲に土を入れて土壙内での大甕の安定と強度を保っていたのである。(第13図)、出土遺物は備前焼の大甕(11)のみである。この大甕の胴上部には2ヶ所にハラ記号が認められた。(第14、15図)

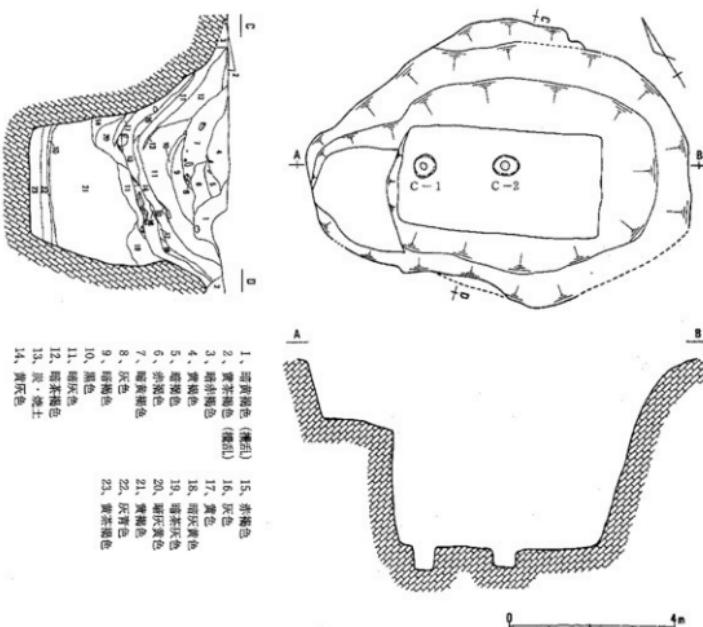
第27図 大形竪穴造構 平、断面図 (S=1/120)

この遺構は調査区の北端部に位置し、その規模は長径約9m、短径約7mの梢円形を呈し、深さは検出面から約4.5mを測る。遺構は2段になっており、1段目のテラスは検出面から1.5m下にあり、約4m<sup>2</sup>の広さをもつ。このテラスからさらに約3mの深さの所に、長径約4.8m、短径約2.8mの長方形プランをもつ平坦面がある。この底面は厚さ約25cm程の地山土(第27図23層)で整地した後、灰青色の粘土(第27図第22層)で湿気止めを兼ねた整地が行われていた。この層は柱穴2本が検出されたことや

整地面に約5cm厚の炭層が広範囲に認められることから、当時の生活面を考えることができる。

柱穴掘り方はC-1が55~60cm、C-2が50~65cmを測り、柱痕跡はC-1が直徑約15cm、C-2では柱痕の一部（材質 モロマツ）を認めることができたが、直徑約25cm程のものと思われる。

この遺構は土層の断面観察の結果、何らかの理由で廃棄された後に落成後の遺物で埋まると推察することができる。すなわち、当時の生活面と最も遺物の出土する炭層や灰層との間に1~2m厚の無遺物層（第27図第21層）が認められたからである。

展望台建設予定地（第1次）の調査では柱穴、溝等を調査して終了したが、民家移築予定地の調査を実施したところ（第2、3次）、長径約9m、短径約7m、深さ約4.5mを測る大型堅穴遺構（第27図）が検出された。戦国時代の城郭において、このような遺構発見例がないため、極めて重要な遺構と判断した町教育委員会は町役場に対して現状保存を要望するとともに、県文化課と具体的な保存対策を検討した。不確定要素がある場合は無理して復原する必要はないのではないかという意見もあったが、町役場、町教育委員会では検出された遺構が極めて良好であり、推定復原が可能であると判断し、本事業の建築設計担当である金光秀泰氏に調査担当者の意見を参考にして、推定復原の設計図作成を依頼したのである。（復原についての詳細は第5章を参照されたい。）

出土遺物の大部分は上層のレンズ状に堆積している炭、灰層で出土したが、第22層の整地層上面に認められる炭層において、備前焼の大甕（134、135）が出土していることからみて、遺物は無遺物層を挟んで大きく2層に大別が可能である。

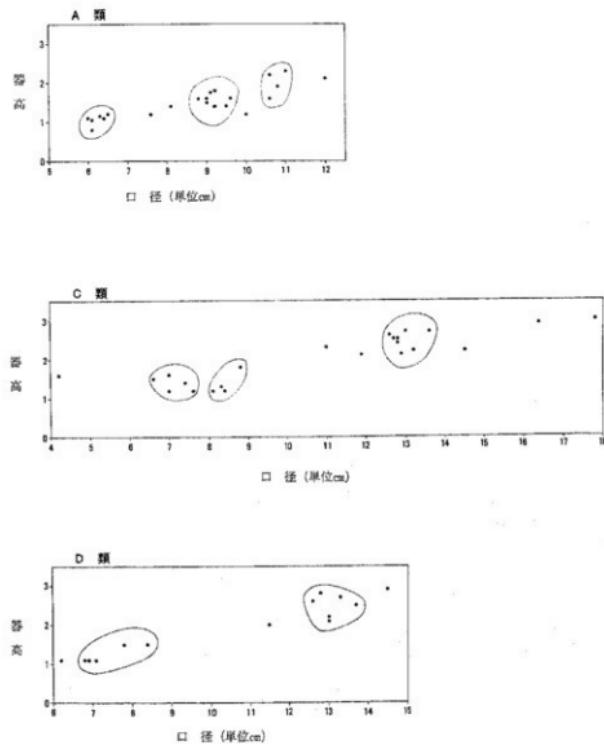
第53図 土師質土器法量分布図

土師質土器は法量分布グラフ（第53図）をみると8ブロックに法量の集中する個所が認められた。口径でみるとIは4.2cm、IIは6~7.4cm、IIIは7.5~9.6cm、IVは10~12cm、Vは12.6~13.7cm、VIは14.5cm、VIIは16~16.4cm、VIIIは17.8cmとなり、1寸5分~6寸までの規格品を生産しているが、特に2寸~4寸5分の規格品が多いようである。

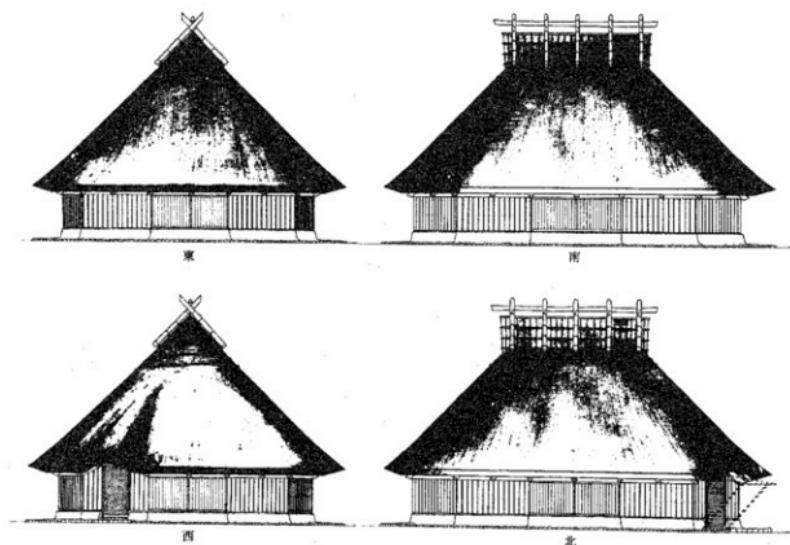
第55図 復原大形竪穴遺構立面図 (S=1/160)

柱の立て方については、発掘された柱穴が垂直であることから、掘立柱を垂直に建て、外壁または構造体を構成していたものと考えられる。竪穴底面には、外周柱よりやや大きい柱穴が2個並列して認められ、これが建物中央部にあって架構を支える棟持柱であると考えられる。

上家の断面形状推定については、この遺構の主用途および地下部分の竪穴の規模から、地下室としての機能に注目しながら、遺構中程にテラス状の段部があることから、中2階的に床を設け、高床式の屋根裏部屋として、居室または収納の用途に供していた事が考えられる。

屋根の形状は、推定される茅葺き屋根に適した屋根勾配を採用し、軒高は極力低く抑えて、山頂であるための防風対策、下界から発見されにくいこと、および、地下部分との関連性を考慮して、その高さを推定した。

構造部材は柱・梁・小屋組部材とも丸太組として、柱は掘立柱風にして、架構はこの遺構の時代的背景、用途などを考慮して、簡素な組み方を想定した。

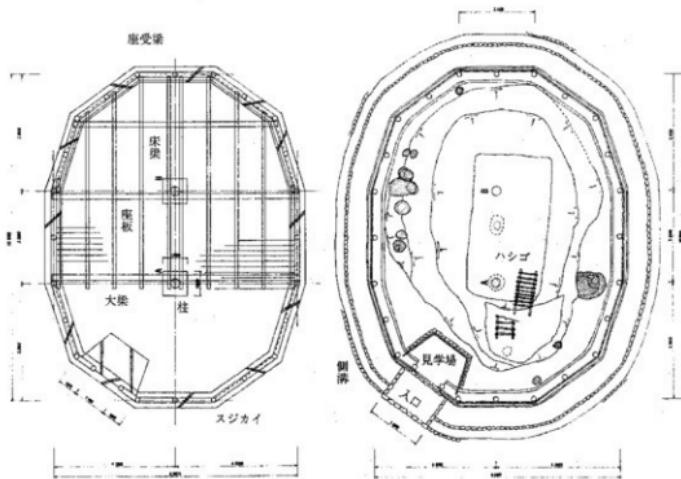
第57図 床伏図(左)、平面図(右) ( $S = 1/160$ )

平面形推定については、竪穴外周に認められる多数の柱穴のうちから、形状・寸法の共通した柱穴を選択して、柱の通りを割り出し、それらを結び、外壁線を推定した結果、梢円形平面となり、竪穴の外周形状とはほぼ類似した形状が認められた。

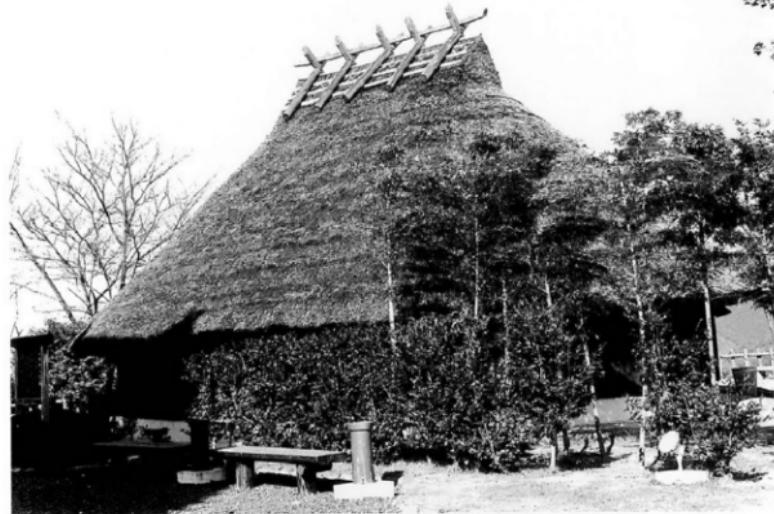
1. 復原された大型竪穴遺構全景（南から）

この建物は、発掘遺構の直上に復原されるもので、遺構の養生、保存には特に配慮し、上家の復原と同時に、竪穴遺構の保護という今日的役割を担っている。そのため、地下部分への外部からの雨水の侵入防止のため、外周に砂利敷の側溝を設け、更に外壁下部には掘立柱風にしてた柱のコンクリートブ基礎を土手として、雨水を建物および地下竪穴部分に近づけない構造とした。また視察者のため若干の照明と、安全手摺を設けた他、素朴な天然材を使用して一般の参考に供するよう、推定復原を試みた。
