# 史跡松江城公園周辺整備事業 実 施 報 告 書

平成8年3月

島根県松江市  
松江市教育委員会

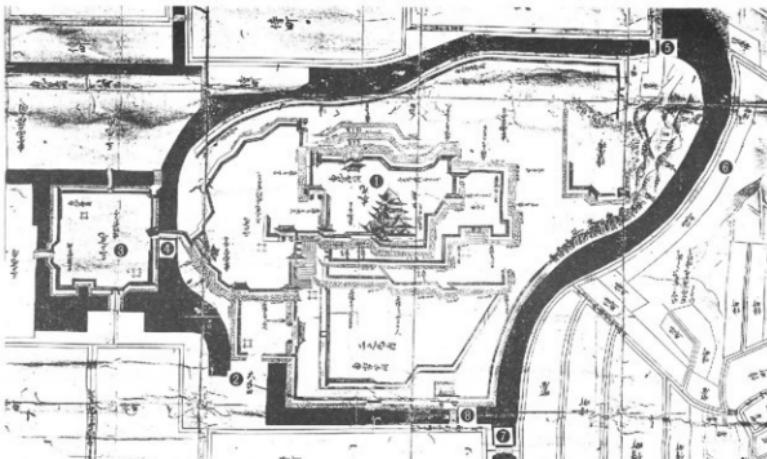
江戸時代の松江城の様子(松江城正保年間絵図による)

- ① 天守閣
- ② 大手前
- ③ 三之丸(現県庁舎)
- ④ 舞廊下橋(現千鳥橋)
- ⑤ 福荷橋
- ⑥ 咲見橋手
- ⑦ 北堀橋
- ⑧ 北惣門橋

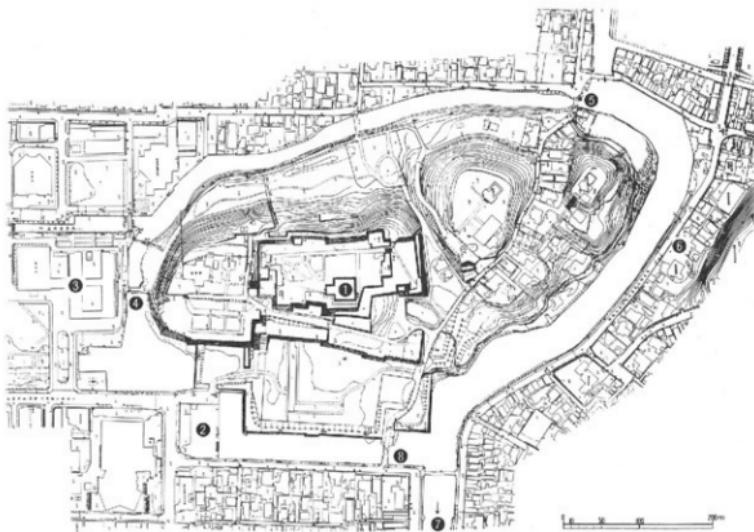
現代(平成 6 年)の城山公園の様子

- ① 天守閣
- ② 大手前
- ③ 県庁舎(旧三之丸)
- ④ 千鳥橋(旧舞廊下橋)
- ⑤ 福荷橋
- ⑥ 咲見橋手
- ⑦ 北堀橋
- ⑧ 北惣門橋

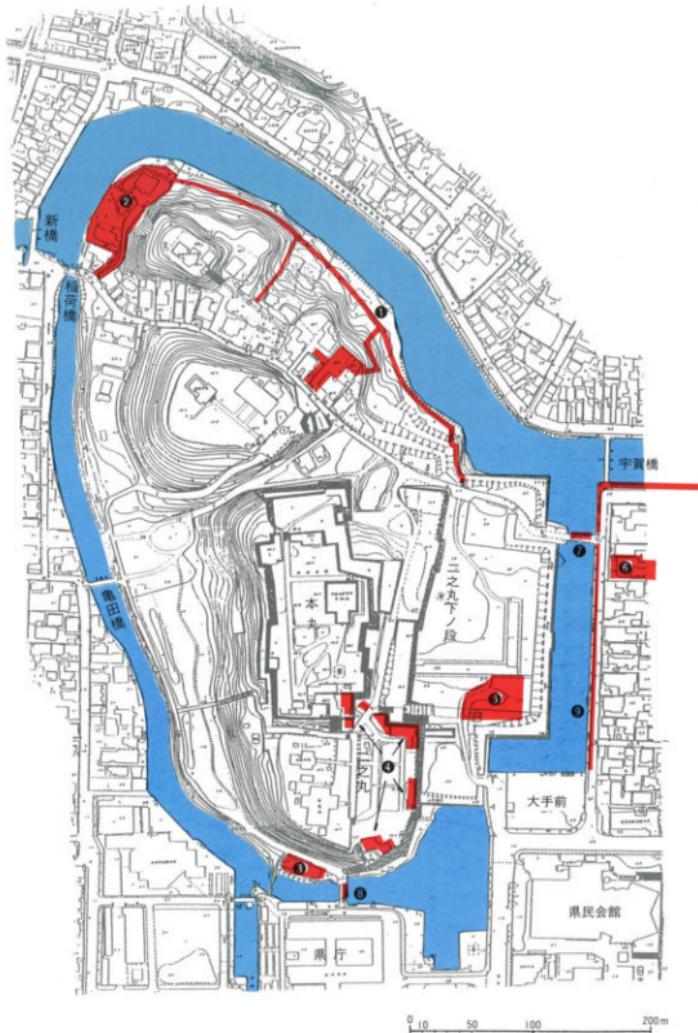
整備事業箇所位置図

- ① 鎮守の森散策路
- ② 振手之虎口広場
- ③ 千鳥橋広場
- ④ 二之丸広場
- ⑤ 休憩施設
- ⑥ お濠端の家
- ⑦ 北堀門
- ⑧ 千鳥橋
- ⑨ 北堀の道歩道

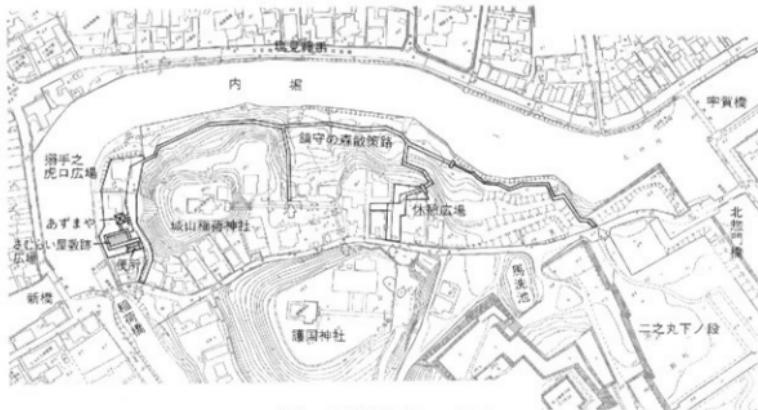
鎮守の森散策路周辺ルート図

- ① 馬洗池北側の市道城山線から内堀沿いの樹林内を経て後述する搦手之虎口広場へ接続する管理道を兼ねた散策路を設置した。

鬱蒼とした樹林を将来にわたって保全していくため、ルートは樹木の間をぬうようにし、大木はそのままとした。

幅員1.5m、延長388mで路面は真砂土舗装とした。途中の水路には木橋を2基設け、支線の斜面には雑石階段を2ヶ所設けた。休憩広場下方に管理用の木戸門（横幅1.1m、高さ2.115m）を一棟設けた。夜間は閉門とした。

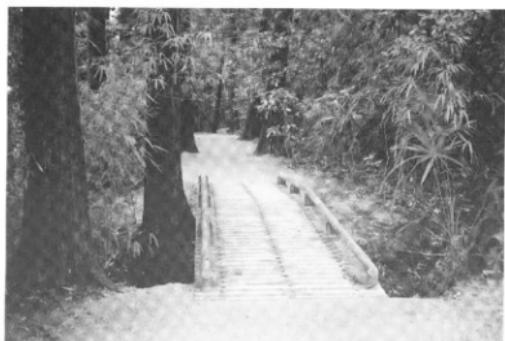
木橋付近

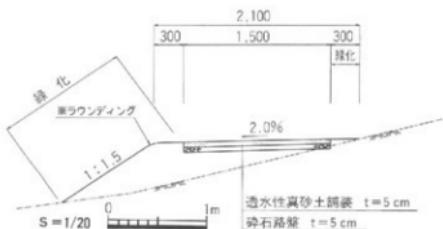
散策園路標準断面図

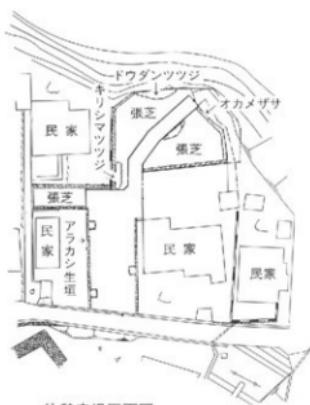
休憩広場平面図

園路は長さ55m、真砂上舗装で市道接続部分は幅8.75mで両側に板貼り塀及び生け垣を設け、北半部は幅3mで両側に芝生及び植栽を施しベンチを4基設けた。鎮守の森散策路に接続する階段手前には管理用の木戸門（横幅1.1m、高さ1.4m）を一棟設けた。夜間は閉門とした。

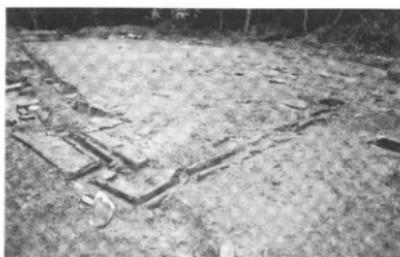
発掘調査で明らかとなった、さむらい屋敷跡

調査の結果、調査区南部において計9個の礎石が確認されたが、全体的に礎石の残存状態はよくなかった。南東隅から直角に配列された礎石の心々距離は1.97mを測り一間=六尺五寸で等間隔の建物であったことが分かった。この礎石の外周には、来往石製の雨落溝や石列が廻っており、その範囲は東西約17m、南北約10mに及ぶ。

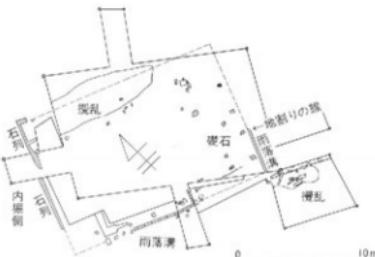
発掘調査成果平面図

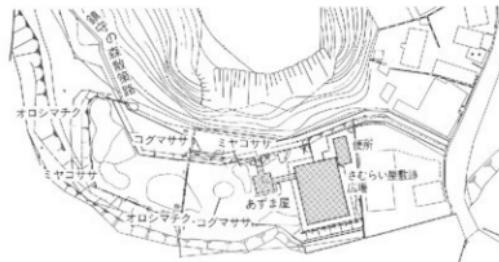
搦手之虎口廣場平面図

発掘調査によって確認された土（足軽）屋敷跡の地割の範囲に沿って東西16.5m、南北11.8mの長方形部分を自然石で区画し上面（150m<sup>2</sup>）は自然石舗装として遺構を表示した。

市道城山線から広場内を通過し、鎮守の森散策路へ接続する園路を設置した。園路は幅員3m、延長103mで土屋敷跡広場、四阿、便所とも連結させた。路面は真砂土舗装とした。

一辺5m四方、高さ3.2m、周囲より50cm高い土壇の上に四本の桧柱を建て、銅板製、方錘形の屋根を付けた。土壇中央部に腰かけを設けた。

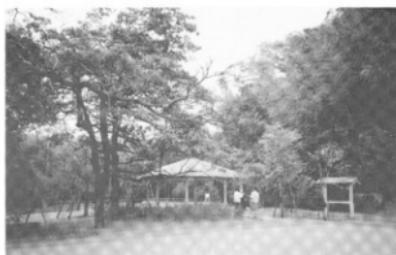
広場中心部（手前：さむらい屋敷跡、中央：あづま屋）

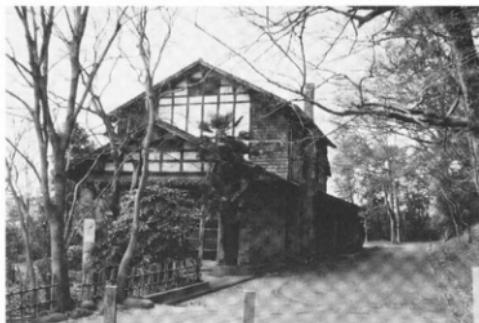
県施設 椿谷会館（撤去前）

昭和24年建設以来長らくあった県の施設椿谷会館（旧鳥根県職員会館）は、史跡と無関係な施設であり、史跡保護の上から好ましくないことから県側と協議を重ね、同意が得られたので、施設の撤去と跡地の整備について、平成6年12月2日付で文化庁長官宛、現状変更許可申請書を提出し、平成6年12月16日付で許可された。

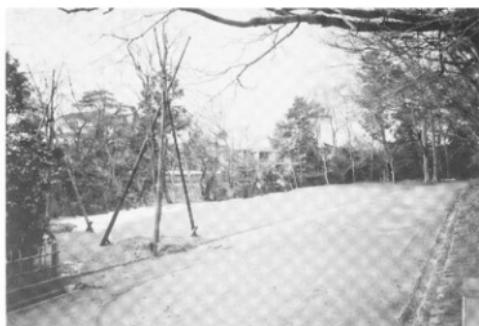
千鳥橋広場全景

跡地585m<sup>2</sup>について全体に50cm盛り土して横の園路と同じ高さにし、桜の名所である城山公園にふさわしく、しだれ桜を植え、張り芝を施した。

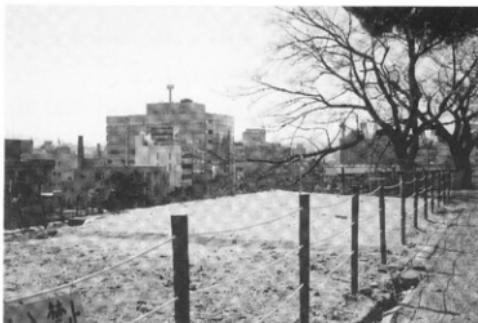
二之丸茶店跡（旧千鳥庵）

茶店建物の跡地は、それぞれ櫓跡であったことから、厚さ15cmの真砂上で覆土し雨水が浸透しないよう防水シートで覆った。サイン計画に基づき、傍らに遺構標柱を建てた。

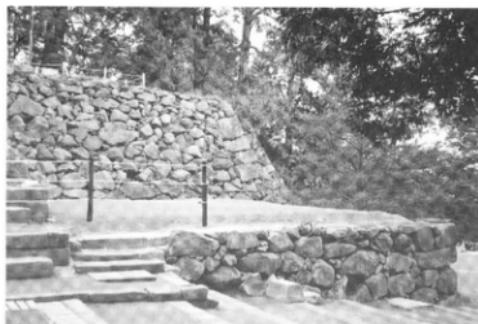
二之丸茶店跡（旧御城山土産品店）

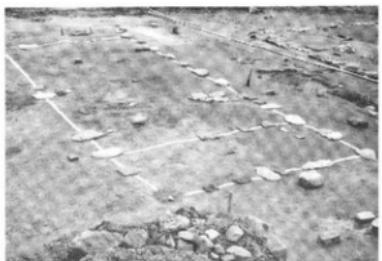
発掘調査で明らかとなった御破損方・寺社修理方  
(SB01)

その結果、調査区の南部には、東西長（北列）10.67m、南北長（西列）8.10m、東西幅7.85m、南北幅4.2mを測り、東南部に平地を設けたL字形の礎石建物跡が一棟検出された。

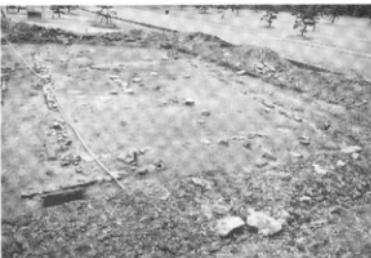
同左  
(SB02)

又、北部には、東西約15.6m、南北約8mの長方形石列に囲まれた中に、東西13.5m、南北5.8mの礎石建物跡が一棟検出された。

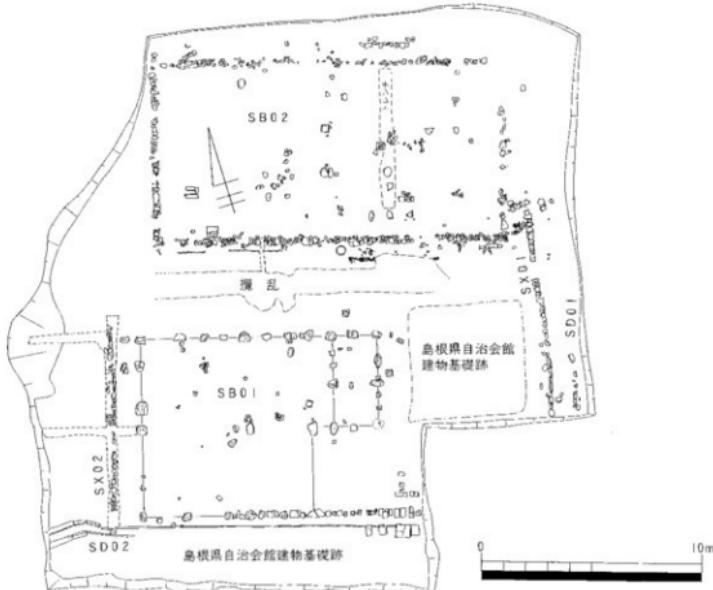
御破損方・寺社修理方発掘調査成果平面図

これらの建物跡は、約4mの間隔をおいて平行にあり、同時期のものと考えられるが、北方にある松江城始築時に建てられた米蔵跡とは方位がずれ、しかも江戸末期の絵図面にしか表現されていないことから、これらの建築年代は江戸末期（天保年間以降）頃と考えられた。

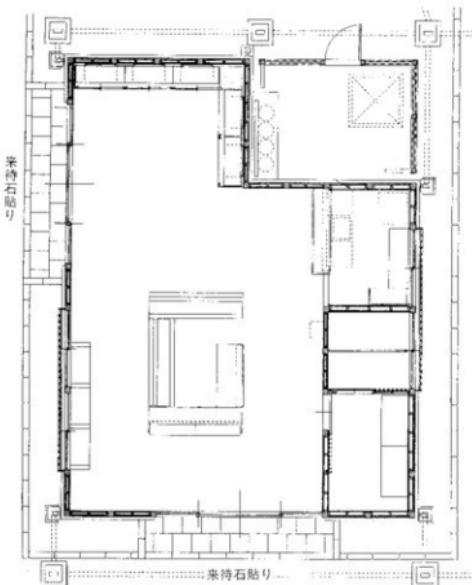
休憩施設(1)平面図

規模 ① 東西長10.67m×南北長8.1m

③ 店舗65.12m<sup>2</sup> 倉庫5.89m<sup>2</sup> 休憩室3.92m<sup>2</sup>

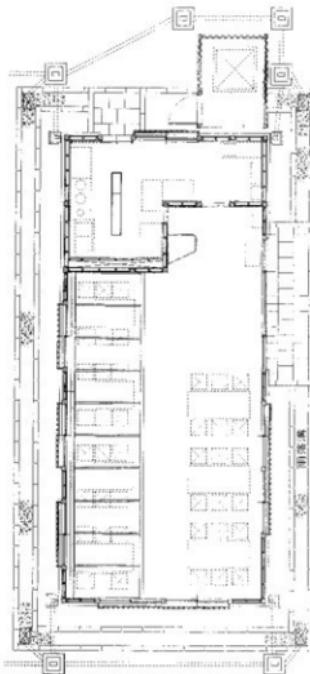
休憩施設(2)平面図

- 規模 ① 東西13.5m × 南北5.8m = 78.30m<sup>2</sup>  
② 軒高3.25m  
③ 店舗61.52m<sup>2</sup> 廚房11.19m<sup>2</sup> サービスエリア5.59m<sup>2</sup>

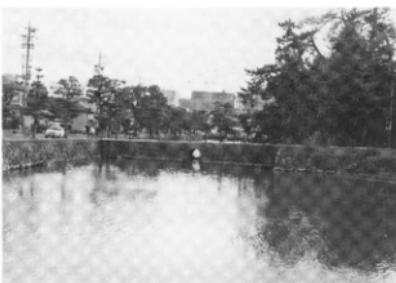
解体前の眼鏡橋

大型重機により眼鏡橋の石造アーチ及び両側の土橋を注意深く基礎まで解体撤去した。アーチ部分の石は砂岩（来待石）、土橋側部の石は多孔質玄武岩（島石）、安山岩（大海崎石）、安山岩（忌部石）で大型のものが多く大半は石垣の石を再用したものと考えられる。これらの石は、公園内作業員詰所の北側平地に分類して保管した。

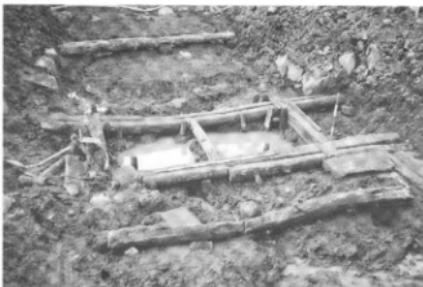
発掘調査によって明らかとなつた橋脚の基礎  
中央2列は眼鏡橋の横木、手前と奥は北懸門橋の横木

のものと思われる横木2本とそれを支える縦杭8本を検出した。横木は松材で共に長さ4m余り、直徑21~32cmを測り、長方形の柄穴が中央武と両端部近くにあった。

西側の取付部で4本、東側の取付部で2本の大杭を検出した。東側の取付部では2本の大杭に接して2段積みの石垣の根石があり、その直下は青色軟質砂岩（通称青なめ）であった。

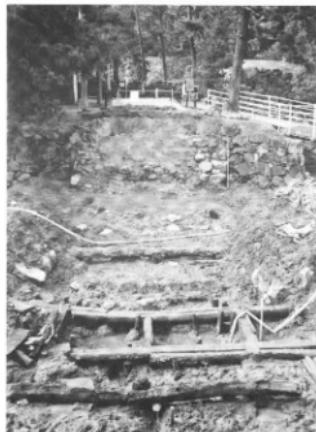
発掘調査の状況、城山側をのぞむ

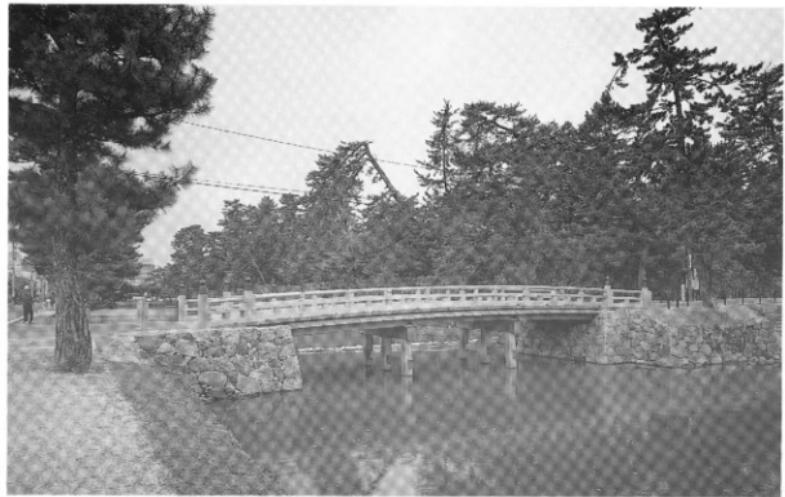
北惣門橋完成写真

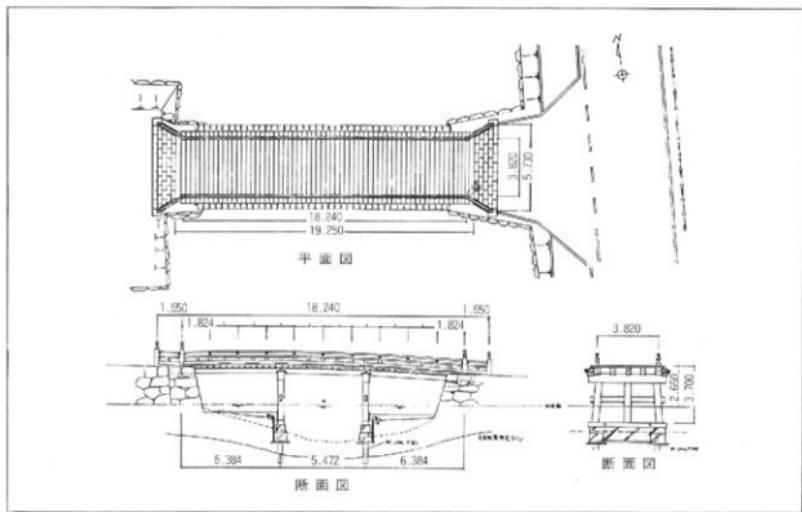
北惣門橋復元工事完成図面

発掘調査の結果、約7mの間隔をあけて2ヵ所、3本建ての橋脚であることが判明したことと、このことが江戸末期（天保頃）の状況を描いた「松江城郭図」や「出雲国松江城図」とも符号することから橋脚列は2ヵ所、橋脚本数は各列3本建てとした。

宝暦年間（西暦1751~1762年）に著された松江藩の統計書「雲陽大数録」に記載されている長さ九間四尺五寸、幅二間という数値及び明治初期に陸軍省が実測した「松江城測量図」に記載されている橋幅3.80mを根拠に一間=六尺三寸=1.91mを基準尺度として計算し、長さ18.54m、幅3.82mとした。

柱脚と橋台の桁台位置にコンクリートを打ち込み、頭部にコンクリート基礎を設けて橋の支持地盤とした。

橋材は国産（青森）のヒバとし、古色塗とした。

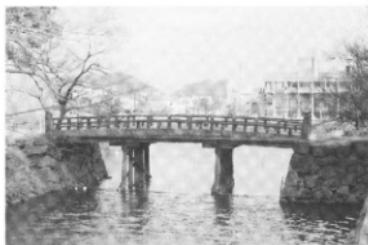
修理前の千鳥橋 (右側: 城山側、左側: 県庁側)

これまでの木橋が橋脚をはじめ全体的に腐朽してきたことと、橋面がアスファルト舗装で史跡にふさわしくない状況だったので、土木課と協議しそのままの規模すべて新材（国産のヒバ材）に取り替えた。橋脚は、これまで2ヶ所、各5本建てであったが、江戸時代の古絵図等を検討した結果、江戸時代には、「御廊下橋」と呼ばれ藩主の館のあった三之丸御殿と城内を結ぶ屋根付の橋であったが、復元の許可を得るまでの史料はなかったので、従来通りの木橋とし橋脚だけは江戸時代の形態にあわせ2ヶ所、各3本建てとした。

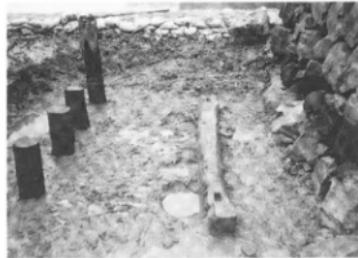
基礎調査で検出された江戸時代の御廊下橋の橋脚基礎横木

② 根石から約90cmの間隔をあけて長さ4.04m、直徑23~31cmの丸太木が石垣の前端線と平行した位置に検出された。丸太木は砂岩の岩盤に安山岩（人海崎石）の割石を所々にかませて固定し、上面と下面を削平し、墨で中軸線を引いて両端付近に長方形の柄穴をそれぞれ穿っている。西側柄穴の周囲は円弧を描いて黒ずみ、橋脚がこの柄穴にはめ込まれて建てられていたものと推定される。

④ 城山側にも同様の横木が確認された。長さ4.35m、直徑20~33cmの丸太木で上面と下面は削平されており、岩盤に直接固定され、根石から85~95cmの間隔をあけている。

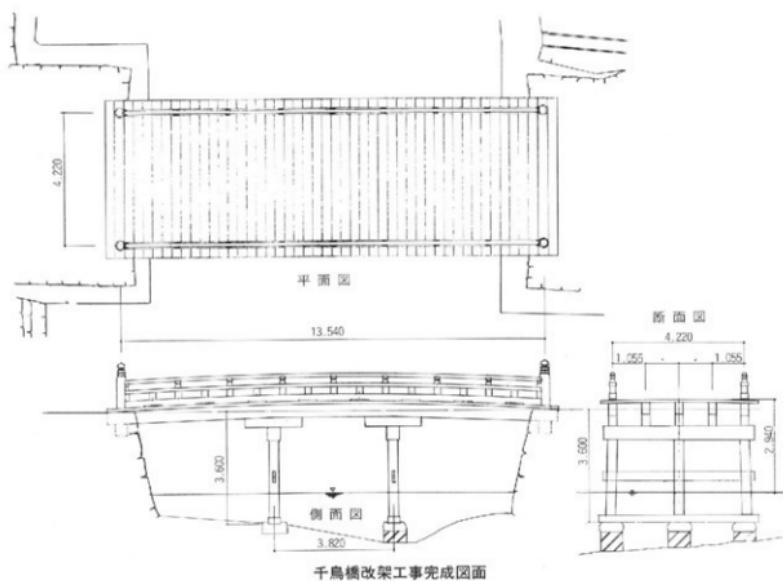
千鳥橋改架工事完成図面

構造形式 木造反橋、高欄付、橋脚は2ヶ所3本建てで、枕梁、橋桁は5通り、橋面は板詰張、男柱は4本で擬宝珠形

主要寸法 橋長 高欄高柱真々 13.54m

幅員 " 4.22m

高さ 平常水面より中央橋板上端まで 2.94m

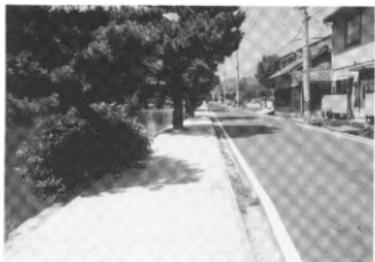
歩道（整備後）

幅員 1.8mを75cm延ばし2.55mに拡幅した。

断面 基礎は厚み10cmの碎石、その上に厚み5cmの真砂土舗装を施した。

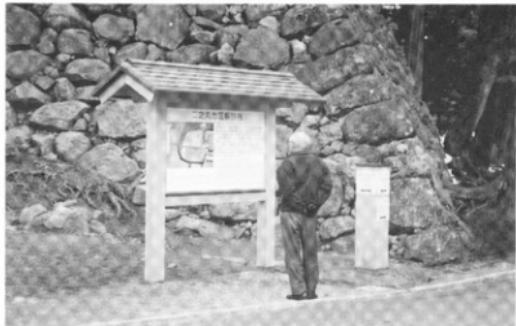
二之丸地区解説板

支柱の材質は松、板はアルミ板で、スコッチプリント貼りで文字は緑色の丸ゴシック体を主とし、和文のほか国際化に考慮し英語と韓国語の3か国語で表記した。地区解説板には多色刷りの平面図を入れ施設・遺構解説板には絵図に見る江戸時代の姿などを入れ分かり易くした。又、案内導標には各面を使い名称、距離と赤色の矢印を入れた。遺構標柱の漢字にはひらがなでルビを付け読みやすくした。

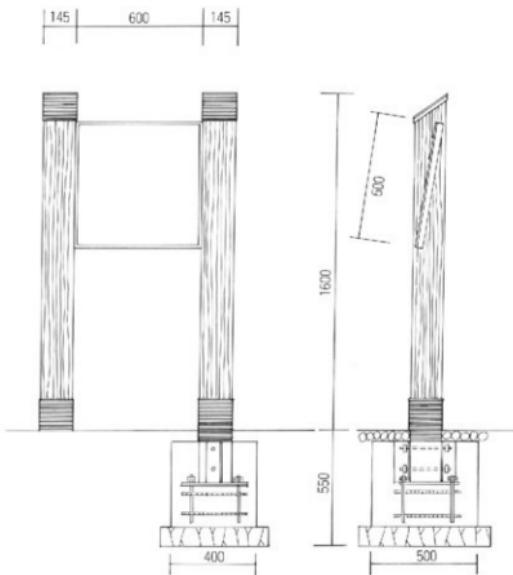
施設・遺構解説板

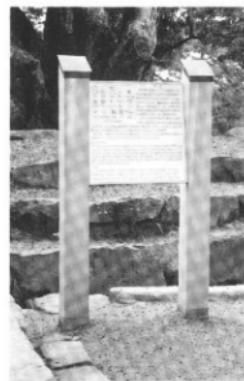
石垣の解説板

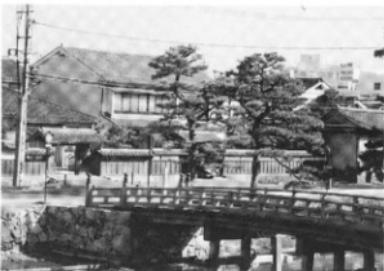
お濠端の家正面全景

- ① 屋根葺替 石州瓦258m<sup>2</sup>
- ② 外壁塗装 393m<sup>2</sup>
- ③ 屋根下地補修、樋補修
- ④ 玄関廻りの庭整備
- ⑤ 門の建築 高さ2.45m、横幅2.4m。柱は、松材。門扉は、杉材の両開戸。屋根は石州瓦葺。
- ⑥ 瓦塀の改修 従来のコンクリート塀を改め、高さ1.7m、長さ13m。
