平城宮第36.38次発掘調査概報

昭和42年3月

奈良国立文化財研究所

平城宮第36・38次発掘調査概要

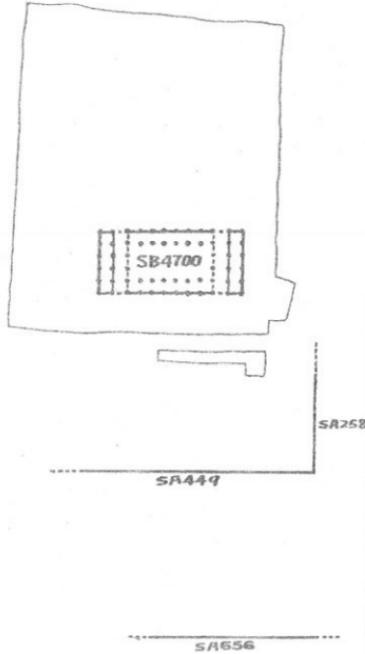
第1図

第1期（第1回） 第1期には、建物1棟（SB4700）がある。

SB4700は、中軸線上に建つ東西棟／／間（35.8m）×5間（6.6m）

第36次発掘遺構配置図

第1期のSB 4700は3棟とも見られるが軒が重複するもそれがあるので1棟と見たい。SB 4700は柵SA 449, 258によってかこまれている。しかし、柵SA 447, 258に統くとみられるような柵は今回の発掘調査地では、検出されていない。他にこの時期のものとしてSA 156の柵がある。

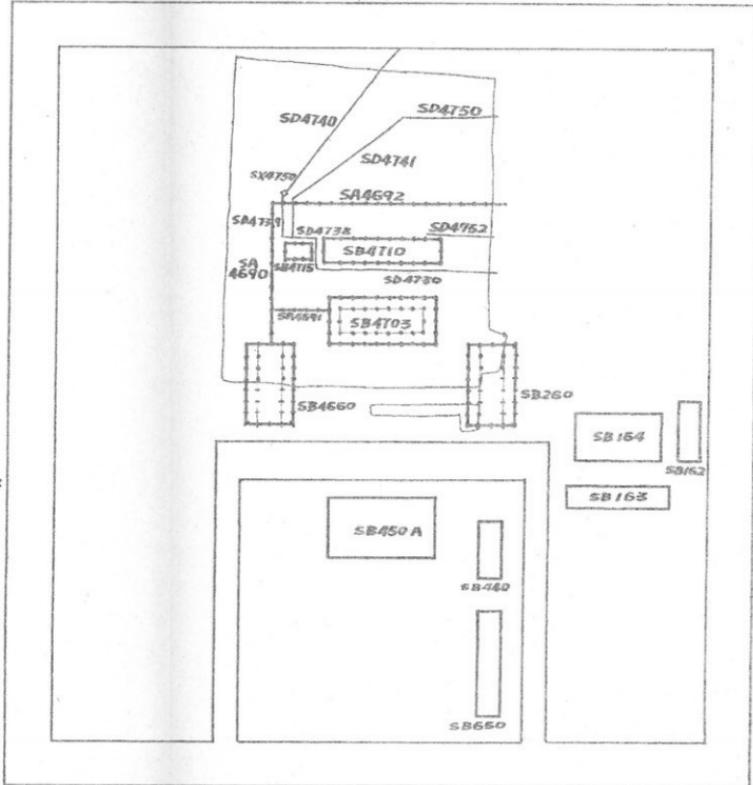
第2図

ヌー A 期 (第 2 図) ヌー A 期の遺構は建物 5 棟 (SB 4703, 4710, 4715, 260, 4660) 棚 3 系 (SA 4690, 4691, 4692) 第 8 系 (SD 4740, 4741, 4739, 4738, 4734, 4730, 4750, 4752) などがあげられる。

SB 4703 は中軸線上に建つ東西棟 2 間 ($2.7m$) × 4 間 ($14.2m$) の 4 面廊の建物である。その北に柱溝をそろえて SB 4710 が建つ。

SB 4710 は、東西棟 9 間 ($28.6m$) × 2 間 (3.3m) の建物である。この建物の東西の壁の柱穴は 2 つ並んでありともに使われたか、あるいは掘りまちがえかであろう。

第ユーハ期の建物の配置および柱間の計画寸法は10尺を原則としている。SB 4703, 260, 4660, 4710, SA 4690, 4691, 4692(?, SB 450 A(内裏正殿)SB 440(内裏東第一殿)SB 650(内裏東第二殿)SO 247, 254(独立柱回廊)SB 163, SB 164 SB 162と同一の造営によるものと考えてよい。

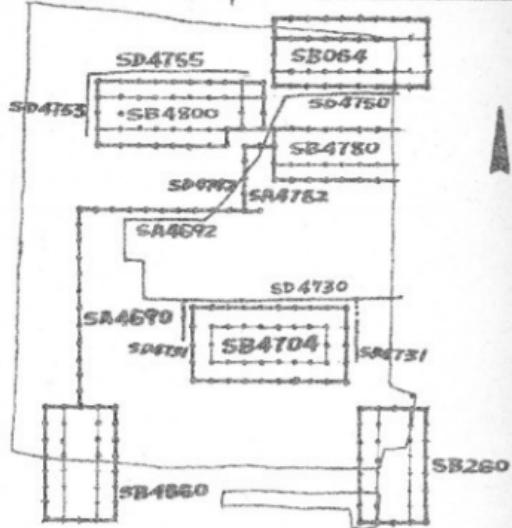
第3図

ヌーB期(第3図) ヌーB期はヌーA期に造営した建物のいくつかがそのまま使われているものと考えられる。この期のものとして建物6棟(SB4704, 260, 4660, 4780, 4800, 06K)とはじめとして柵4条(SA4690, 4692, 4781, 4782)、清敷条(SD4750, 4752, 4755, 4753など)がある。

SB4704はヌーA期の中心的な建物である。SB4703が廢された後に位置をやや北東によせて建てられた9間(25.4m)×4間(12.8m)の四面廻の建物である。柱穴は比較的大く、地山面より0.5m程でSB4765に埋められている。このときにはSD4730は残存し、新たにSD4731A, BがSB4704の附落溝として掘られた。

SB4780は東西棟2間以上×3間(9m)の南廻の建物である。この建物を建てるためにヌーA期の柵SA4692の東の部分2間分以上を廢し、新しくSA4781, 4782がSA4692の残された部分の東より2番目の座から廻の手にたり、この建物の零にとりついている。SB0641は、東山棟2間(4.7m)×2間(1.2m)の南北四面廻の建物で昭和47年の調査ではC廻の柱跡が検出されていた。これは、SB4780の北方25

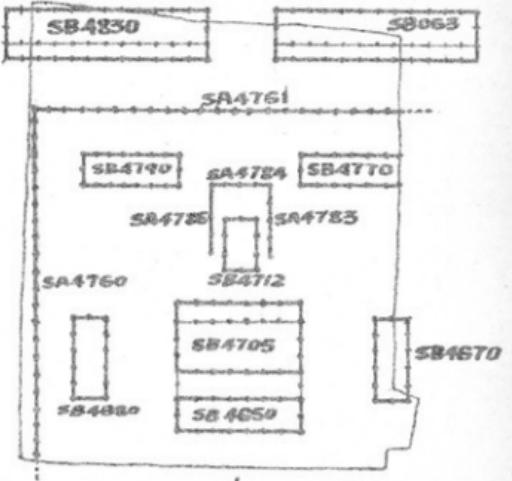
第4図

第3期(第4図) 第3期には、建物10棟(SB4705、4650、4670、4680、4712、4770-A.B、4790-A.B 063、4830)と構5棟(SA4760、4761、4783、4784、4786.)があげられる。

SB4705、4650は中軸線上に南北にならんで建っている。

SB4705は、東西棟2間(22m)×4間(12.6m)の北廊つきの建物である。柱穴の深さは北山より0.5mほどで浅く、柱板取り穴に膨灰岩が入っているものがあった。SB4650は、SB4705の5m南に建つ東西棟2間(22m)×2間(6m)の建物である。この2つの建物は軒を接して並置された形式をとっている。

SB4712は、SB4705の北にある南北棟3間(9m)×2間(6m)の建物で構SA4683、4684、4686によって「」形にとりかこまれている。SB4670、4680は、SB4705の東西に中軸線上対称に建つ南北棟5間(15m)×2間(6m)の建物である。SB4770、4790はSB4712の北にあって、中軸線上対称の位置に21m(70尺)はなれて建てられた東西棟である。この2棟は同じ位置に建てかえられている。(6770A.B、6790A.B)とする。以上の2棟は両先にはしる構SA4760東面にはしる構SA4761によつてかこまれている。→A4760、4781の柱は、すべて抜取られているが、柱板取り

第3期のSB 4705とSB 4650がならんで建てられている状況は、内裏正殿(SB 450 B)とその南の建物(SB 447)が軒を接して建っている配置と酷似しているので同一の時期と考えてよいであろう。

SA 4760, SA 4761 が SA 250 の一基のもので、これら第3期の重要な建物群をかこんで、築地西廊にとりついていたものと見られる。簡単に内裏内部の建物について述べたが、これを平安宮内裏の建物の配置と比較するならば、第2期の SB 4703, 第3期の SB 4705 は仁寿殿の位置に、第2期 SB 4710 は承香殿の位置にある。また、第2期の SB 260, 第3期の SB 4670 は後継殿の位置に、第2期 SB 4660 と第3期 SB 4680 は清涼殿の位置にある。平安宮内裏の中軸線上北部に立つ常寧殿と貞觀殿にあたるような位置には、建物は見られなかった。

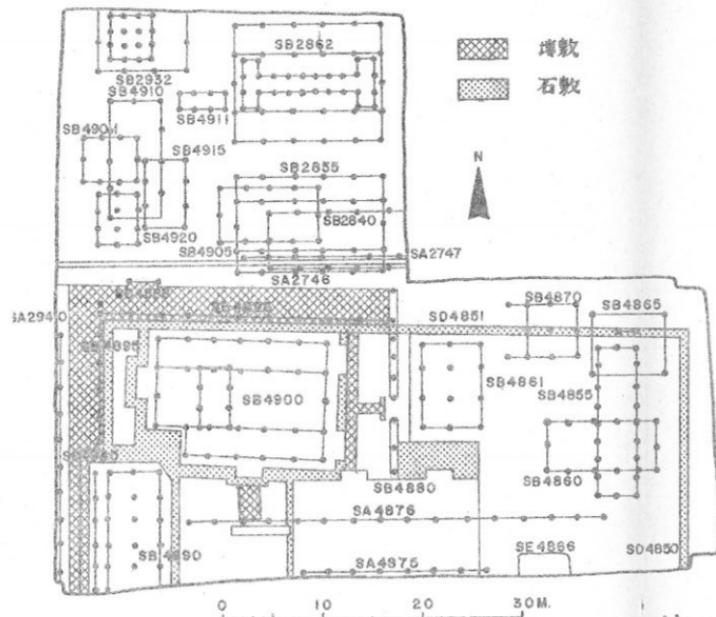
第5図

II 第38次調査(第5回)

摸出した主な遺構は、建物2棟、築地2条、構造条、溝2條、井戸1基などである。これらの遺構は少くとも6回にわたる差管が認められ、また調査地域中央を東西に走る築地によつて南北にわけることができる所以以下各地区ごとに造営期別に調査結果を略述する。

第38次発掘遺構配置図

B期 塔礎基壇建物4・独立柱建物1・廊2・梁地3・土壙3・溝・塙などを探査した。6間×4間の東西棟SB 4900（桁行17.0メートル、梁行12.0メートル）は、塔礎基壇（高さ約0.4メートル）上に立つ独立柱建物であつて、南北両面に廟をもつが、基壇の西南隅は1間分切り欠いてあり、建物自体にも、南面西端の1間分には廟がつかない。この建物の東面又カ所、南・西面各1カ所には、4級の塔礎階段（幅3メートル、長さ1メートル）がある。基壇の外周は玉石敷・磚敷としている。そして東面の磚敷（幅1メートル）の中央前面には、さらに丁字形に磚敷を突出させている。建物の東4.5メートルには基底部を彎曲にした土壙があってその中央1間分は門となつており、丁字形の磚敷につづいている。同種の土壙は、南面階段の南側にもあり、いずれも目隠しとしての機能をはたしている。この建物の西面・北面をかこむ片廊廊SA 4895・SA 4896については後述する。

以上の記述で造営時期をA-Eとよびわけたが、このうちC期は、從東第2次内裏造営期と考えている時期にあたる。調査地区南半の壁塀基礎建物の一例は、築地 S A 4896とC期の遺物 S B 2850との切りあい關係によつて第一次内裏の時期にさかのぼる可能性がある。なお、これらの壁塀基礎建物は平城宮跡の発掘調査では、はじめて検出したもので、平面構成もやや特殊な性格をしめすものである。

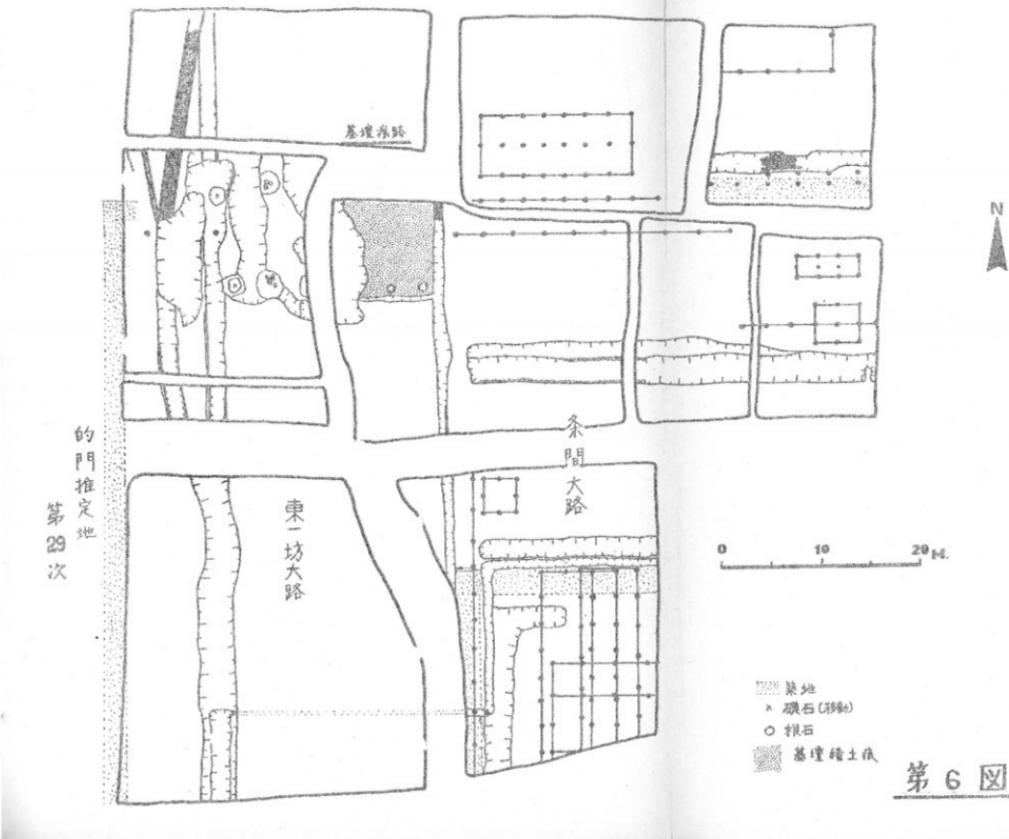
第39次発掘遺構配置図

こゝに、前回にひきつづき、第36次、第38次の調査概要を報告し、あわせて、第39次調査の遺構略図を添付する。
