七尾城跡・三宅御土居跡

— 益田氏関連遺跡群発掘調査報告書 —

1998

教育委員会

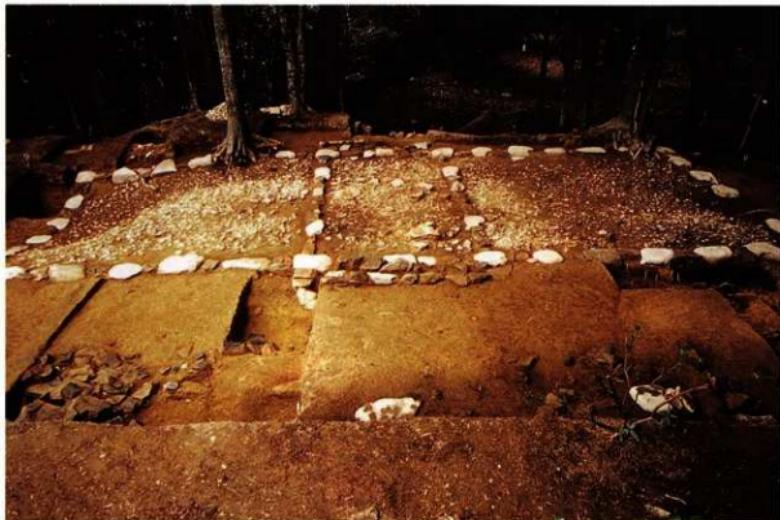
本丸跡北端で発見された礎石建物跡

ほぼ完全な状態で発見された礎石建物跡は長辺10m、短辺約4mの長方形で、曲輪の縁辺ぎりぎりの位置に、しかも横向きに検出された。そして特に建物跡の南側から多量の瓦が出土した。

礎石はすべて30cmから50cm程度の偏平な河原石で、東側は現在の地表から数cmの浅い位置から確認されたが、西側の礎石列は盛土の沈下の影響により沈んだ状態で発見され、最も深い礎石は

地表から約50cmの深さであった。礎石は1個ないし2個の割石を挟んで約60cmの間隔で並び、つらは内側に揃う。さらに中央部には礎石と同一面上に南北に約1m突出する幅2mの石列があった。約2mの間隔で偏平な河原石が両側にあり、それ以外はやや小さい割石である。石列のつらは内向きに揃えられ、外周りの礎石から突出した部分は角部にやや丸みを持たせて平坦面が上向きになるように割石が並べられていた。礎石の内側には8cm以下の細礫が全面に敷き詰められていたが、一見通路状の中央の石列内もそれ以外の部分も特に堅く締まった状態ではなかった。

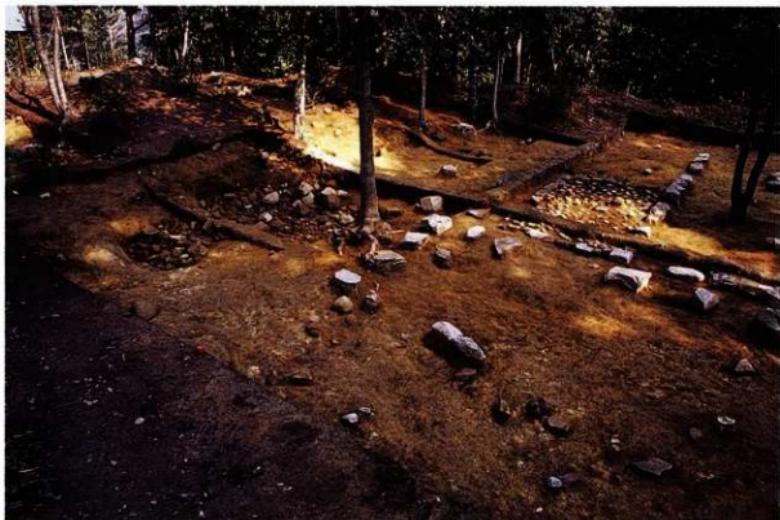
二の段北端で発見された礎石・砂利の化粧敷区画・土壙

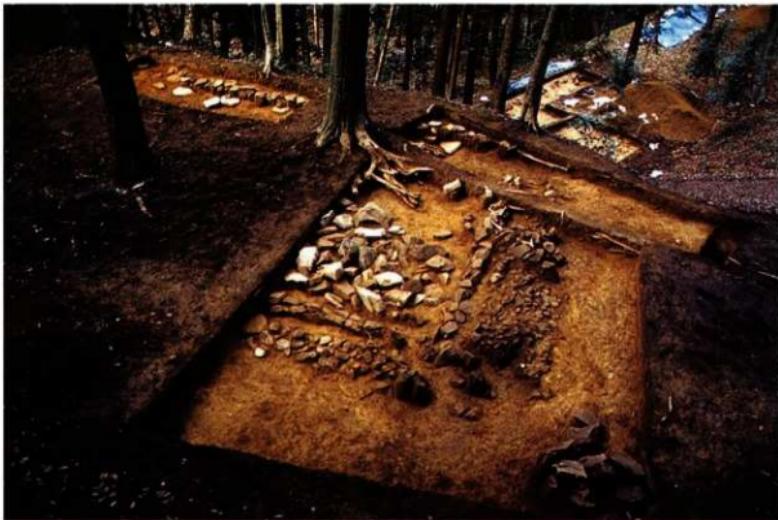
本丸跡北側の腰曲輪で発見された礎石列・集石

曲輪の縁辺部で確認された礎石列は、南側の対応する位置に同質の石材が存在しないことから建物の礎石ではなく、礎石建ての堀の可能性が考えられる。礎石の外寄りに一体的に重なる石列は二の段西側帯曲輪にもみられるものである。また集石の一部の石を取り除いてみたが、浅い地山のくぼみが確かめられたのみで上塙などの痕跡は今のところ確認されていない。集石は本丸跡

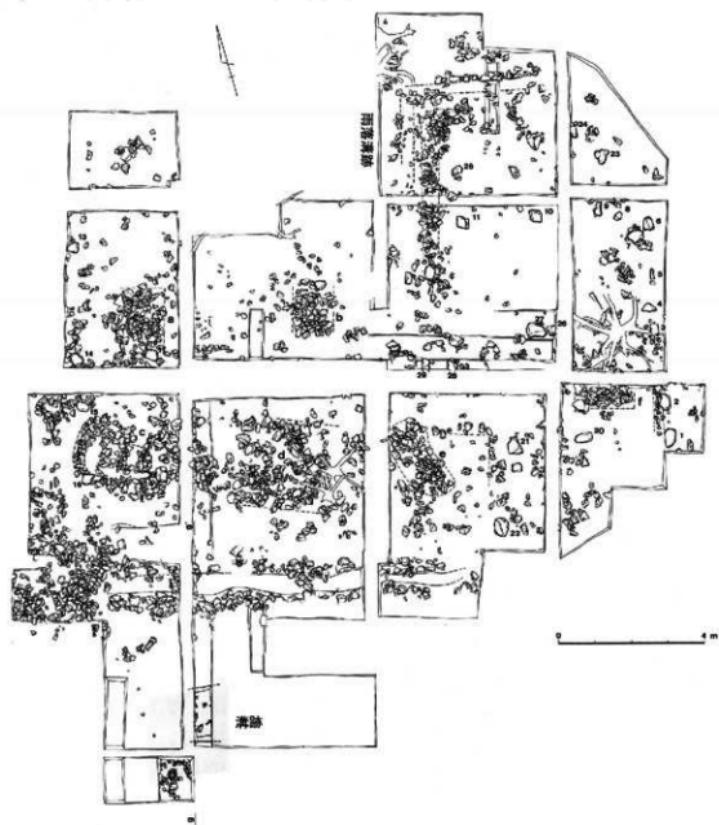
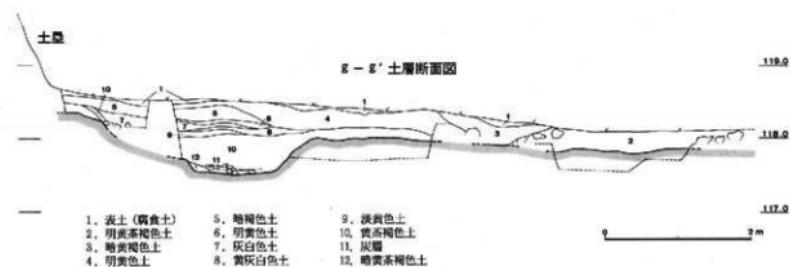
第7図 本丸跡南部遺構平面図／土層断面図

建物跡はこの溝の北側から確認され、中央部では風化繊の混じる地山までの深さは約30cmであった。礎石が部分的に残り、河原石と比較的角のない平らな割石が半数ずつ使われていた。調査区の東側には河原石と割石による礎石列が約6m(3間)にわたって6個南北方向に列状に並ぶ(礎石1~6)が、これらは盛土が緩んだため直線上からやや東側にずれて沈んだ状態であった。礎石6から西の直行方向には礎石9~11が2m間隔でほぼ対応し、調査区西端の礎石13にも一致しており、その距離は約16m(8間)である。西側ではこの礎石13から6mにわたって14、15、16が線上に並ぶ。礎石16から東への直交方向には18、19、さらに21、20、1がほぼ直線上に並び、その全長は16m(8間)である。礎石14から東へは2mの間隔で17、さらに東端近くの26、27、3が対応している。また礎石11の北に25、礎石9の北に23が方向的には一致しており、礎石10の南方向には26あるいは27が対応すると思われる。礎石22は本来21に並ぶものかもしれない。さらに調査区の北東では細かい割石で構成された幅約40cmの浅い溝状のくぼみが西側から直角に折れて南に続くことが確認され、雨落溝跡と推定された。

建物推定範囲の南側及び西側には多量の石が散在しているが、その中には明らかに人為的な石のまとまりも認められ、集石a、b、fは方形を、集石cは円形を意図したものと考えられる。集石dとeも周辺と比較してかなり密集した状態である。これらの性格については明らかでない

が、建築史の立場からはかまどや暖房施設の下部構造の可能性が示されている。集石造構についてはやや状態は異なるが本丸跡北側斜面の腰曲輪でも発見されている。

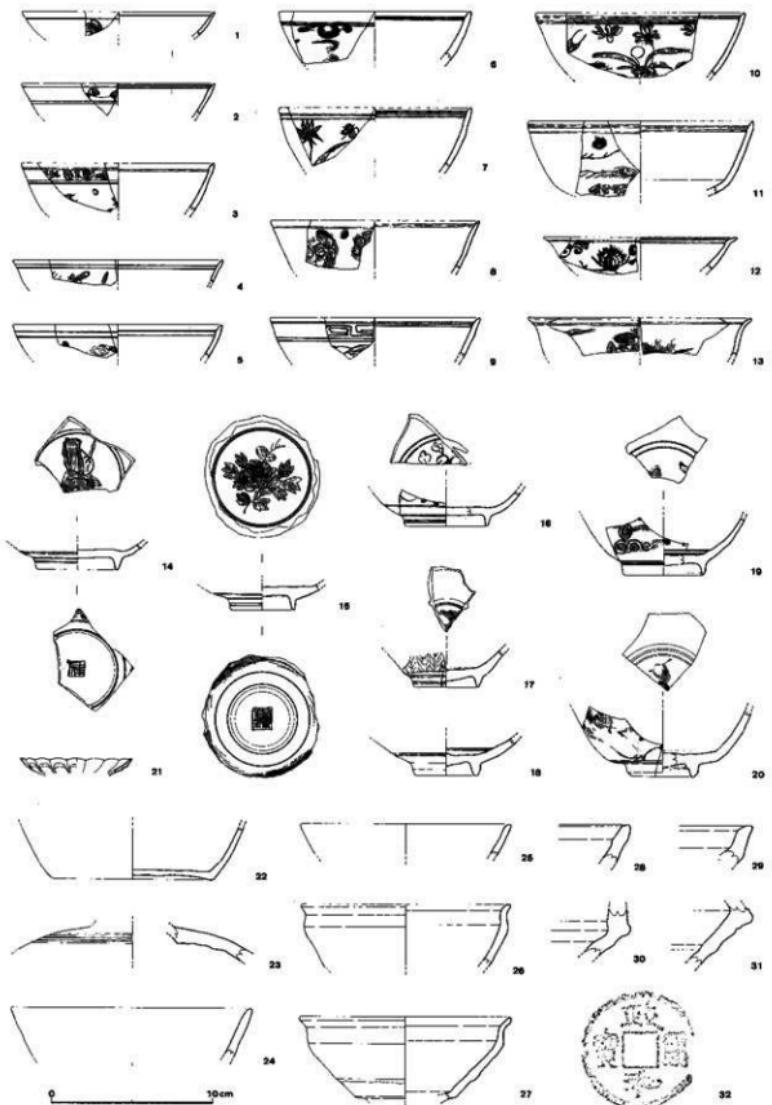
第9図 本丸跡南端出土遺物実測図(2)

翡翠釉（第9図21）は口径7cmの浅い輪花の小皿で、内外側には明るい青色の施釉がある。

李朝陶磁（第9図22）は器壁が薄く、上げ底になる底部の破片で、底径は10cm。胎土は緻密な暗茶褐色、暗黄褐色の胎色の釉が内外側全体にかかる。

施釉陶器（第9図23～27）の23は外面に黄緑褐色の釉がかかる古瀬戸の瓶子の肩部で、外面上に4条の沈線が巡る。24は明褐色、25は白色の施釉陶器である。26と27は口径13cmの美濃の天目茶碗で、黒褐色の鉄釉が内面と外面上半部にかかる。

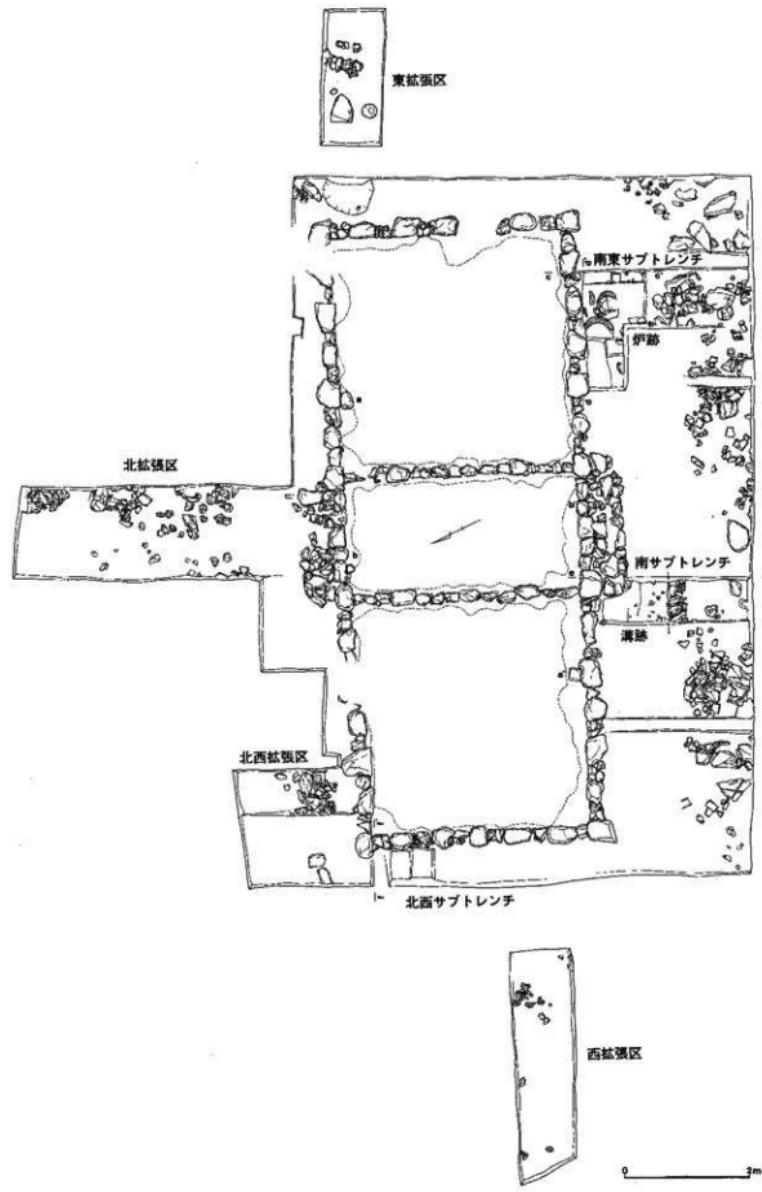
第11図 本丸跡北端造橋平面図

二の段との連絡に関わる遺構を確認するため北側の斜面と東側も拡張して発掘したが階段や道の痕跡は発見されず、北西部分では部分的に残る土壘状高まりの下に10cmから40cmの多くの割石が曲輪の縁辺に沿って確認された。

さらに礎石の周囲3箇所を掘り下げた結果、南サブトレンチでは礎石列から1.4mの位置につらを北側に揃えた石列があり、その北側は溝状のくぼみになっていた。南東サブトレンチでは建

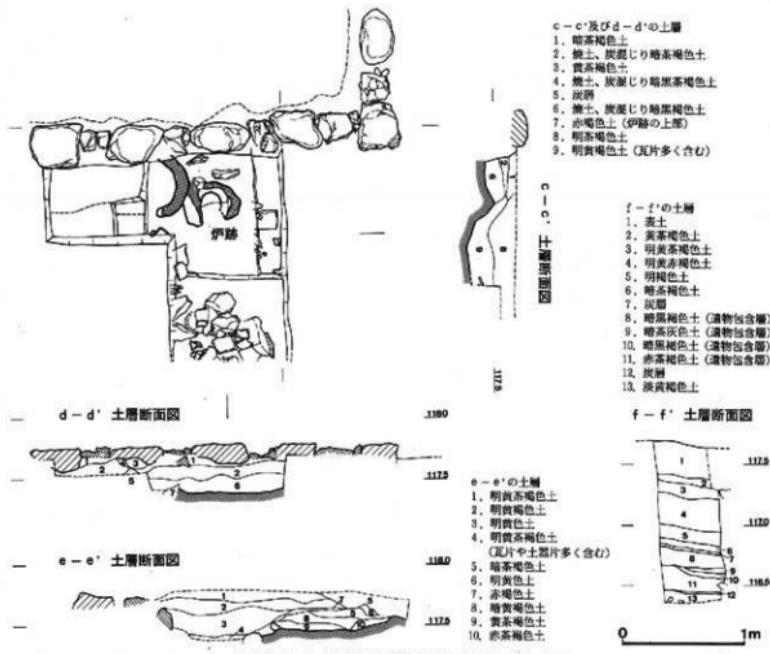
第12図 本丸跡北端炉跡平面図／土層断面図

物の下層からは直径50cm及び60cmの円形に赤褐色に焼けた遺構が発見された。土師質土器を含む焼上や多量の炭があり、鉄滓や銅滓も出土したことから鍛冶のための炉跡と考えられた。さらに礎石建物の盛土層にも多数の瓦片が混入していることが確かめられた。北西サブトレーンチでは遺構面から約1mの深さまで盛土が確認された。盛土はさらに厚く堆積していると考えられるが、炭と土師質土器を多量に含む土や鉄滓の混じる焼上の層もあった。

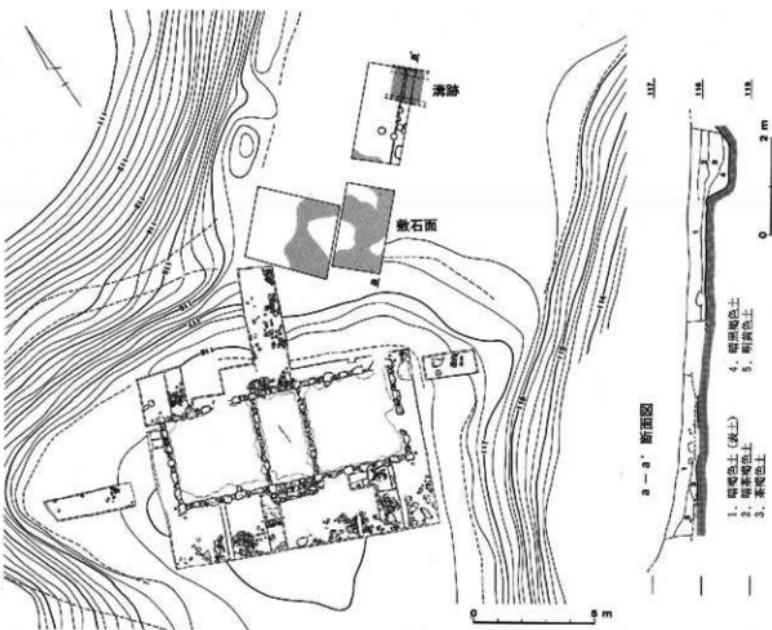
第15図 二の段南端平面図／土層断面図

敷石面の北側の平坦な地山面には50cmの偏平な河原石が1個あり、直径25cmから30cmの柱穴跡が8カ所に確認された。そしてさらに北には地山を掘り込んだ幅約1.4m以上、深さ55cmの溝跡が曲輪を横切る方向に発見された。

本丸との連絡に関わる遺構は明らかにできなかったが、敷石面や溝跡は最終段階以前の遺構と考えられる。

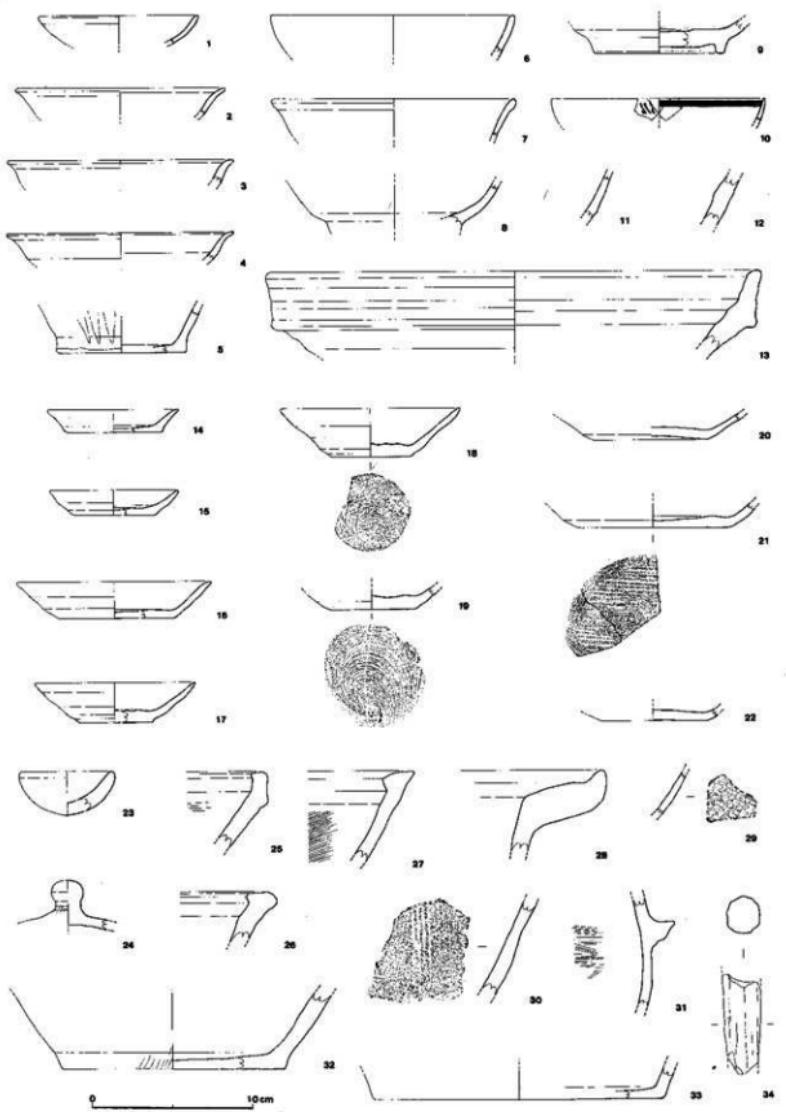
第18図 二の段北端出土遺物実測図(1)

青磁（第18図6～9）の6と7は口径15cmの碗口縁で、6は体部が内湾し、端部は丸い。7は口縁がやや外反し、端部外側が肥厚する。8は碗の体部下半の破片、9は厚い碗底部で、底径8cmの太く低い高台である。色調はすべて淡緑色で、9の見込には円状に釉がかからない。

施釉陶器（第18図11）は暗黒褐色の鉄釉がかかる天目茶碗の体部である。天目の破片は他に1片あり、ともに胎土の違いから中国製と考えられる。

備前焼（第18図12・13）の12は鉢あるいは壺の体部で、外面は赤褐色、内面は暗灰色を呈する。13は口径31cmの播鉢の口縁部で、外側に幅3cm程度の面をもつ口縁部はほぼ直立し、下端はわずかに垂れて膨らむ。暗赤褐色で、内面には卸し日の掻き上げ条痕がみえる。

土師質土器（第18図14～22）の14、15は口径8cmの浅い小皿。中皿16～21の底部は回転糸切りで、16は中心ほど底部が薄くなり、17と18は底内面に渦巻状の指圧痕がある。厚い底部19の底内面は回転ナデ、やや上げ底の大皿20と21は薄い底部の内面はナデで、21は回転糸切り痕に平行圧痕も付く。22は緩やかに体部が立ち上がる上げ底の底部で、ナデ調整の内外面が黒く変色する。

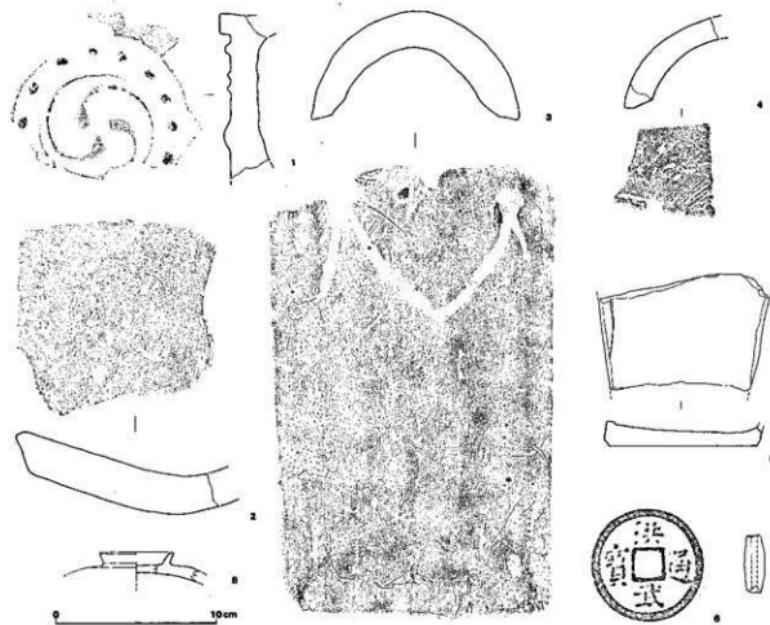
第19図 二の段北端出土遺物実測図(2)

瓦（第19図1～4）の1は軒丸瓦で、素文の外縁のはほとんどを欠くが、内区には左回りの三巴文を、外区に珠文を配する。巴は長く尾を引き、ほぼ半周する。2は厚さ2.5cmの平瓦、3と4は玉縁式の丸瓦で、凹面には斜め方向に紐状原体による切り離しのコピキ痕がある。

その他、研磨面のある砥石（第19図5）、銭貨は初鋤牛1368年の明錢洪武通寶（第19図6）、土

錘（第19図7）、鉄製品や鐵滓そして輪状つまみのつく須恵器の蓋（第19図8）があった。

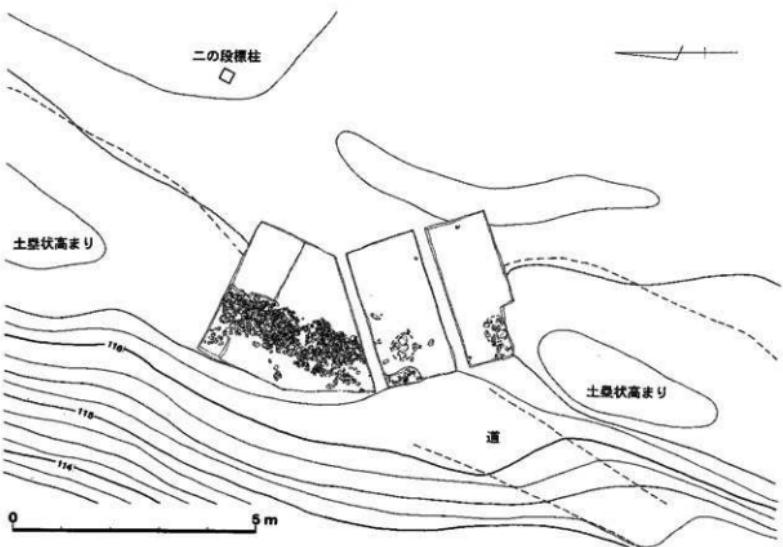
第20図 二の段入口遺構平面図

調査の結果、土壠状高まりの下には20cm以下の割石が厚みをもって一面に敷き詰められた状態で、築地塀の基礎と考えられた。入口部分にはこの割石の広がりではなく、礎石や柱穴跡も発見できなかったが、地山に食い込んだ状態の石のまとまりが道の両側に約2mの間隔で確認され、門の礎石の下の根石と推定された。根石がほぼ1mの距離にあり、背後の東側には控柱などの痕跡がなかったことから、建築史の立場からは両側を築地で押さえる簡素な構造の門が存在した可能性が示されている。

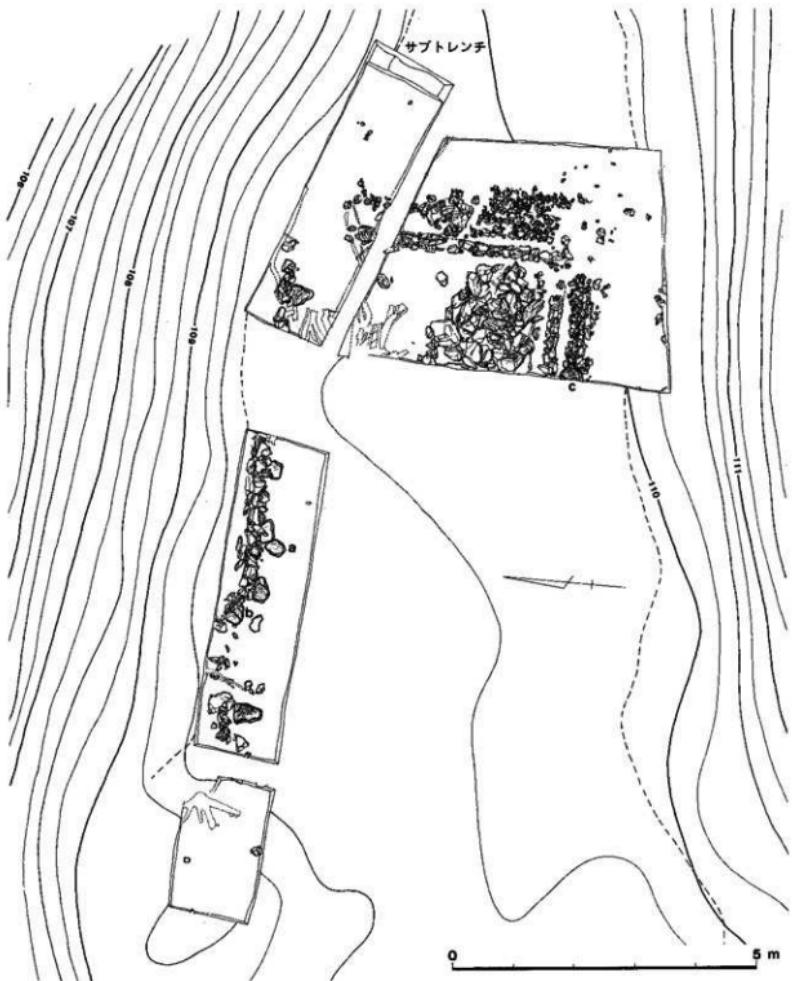
第22図 本丸跡北側腰曲輪遺構平面図

とまっていた。周辺には礎石は存在しないが、唯一可能性があるものとして石材Cがあった。

の南端でも発見されているが、同じ意図で築かれたものかどうかは判然としない。

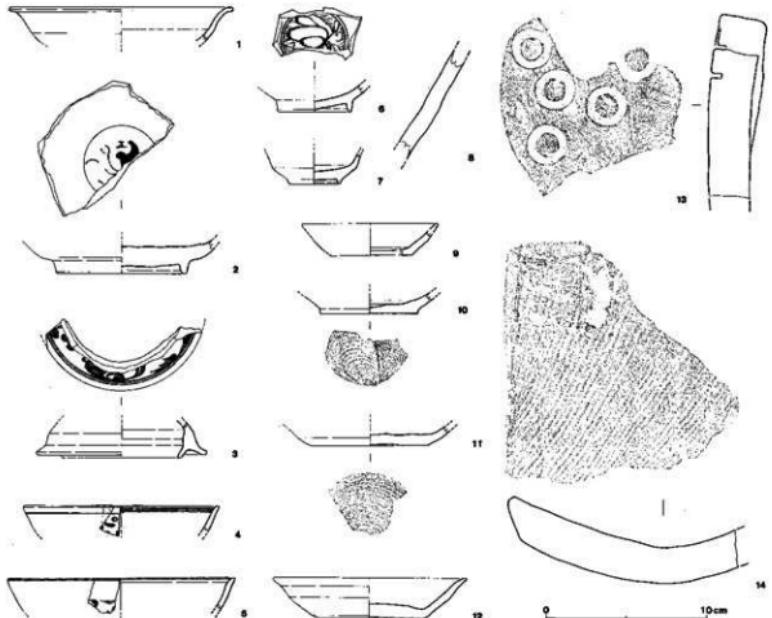
第23図 二の段西側帶曲輪出土遺物実測図

瓦（第23図13・14）の13は円形の押型で施文した鬼板の一部である。14は平瓦の側縁部で、厚みは2.2cm、凹面には布目痕の上に斜め方向に紐状原体による切り離し痕が明瞭に残る。

このように十師質土器も含め他の調査区と比較して遺物は少量であったが、時期は貿易陶磁器の内容から16世紀後半を中心としたものである。瓦は23点と少なかったが、鬼板の出土から屋根には部分的に瓦が葺かれていた可能性もある。火を受けた遺物があったが、火事の痕跡は発掘では確認されなかった。瑠璃釉は他の調査区では出土していない。

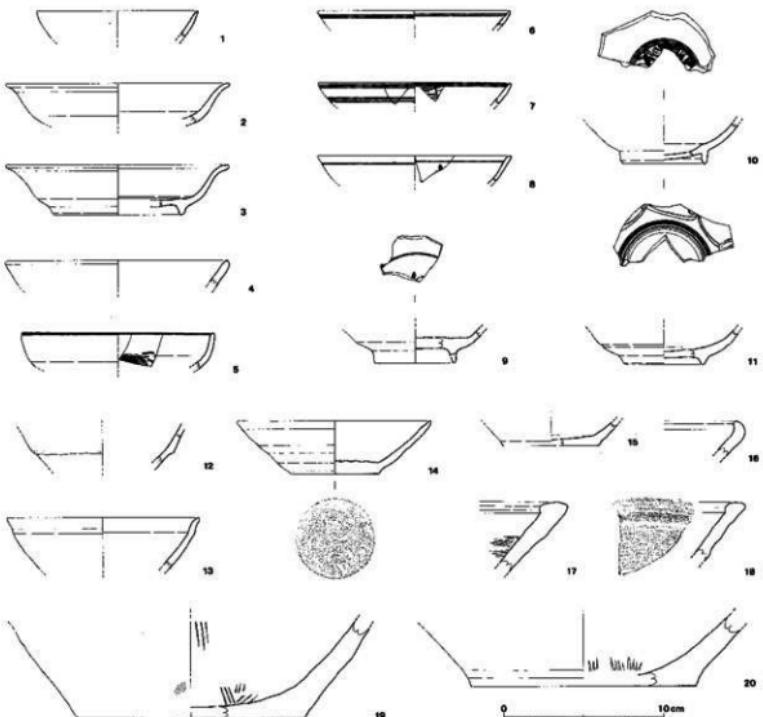
第26図 廻の段出土遺物実測図

白磁（第26図1～3 1は表採遺物）の1は体部が内湾する口径10cmの小形の皿である。2と3は口径14cmの端反りの皿で、径8cmほどの低い高台が付く。

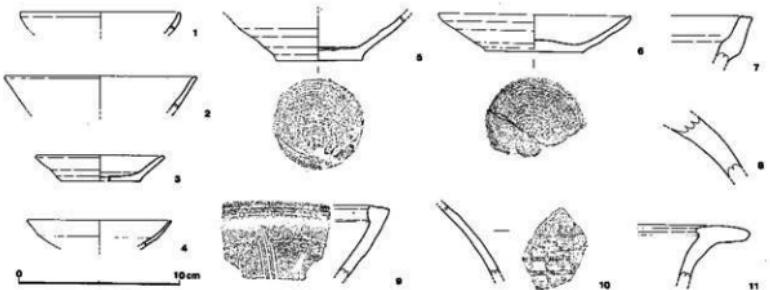
第28図 大手谷北端出土遺物実測図

土器・瓦質土器（第28図7～10）の7と8は瓦質土器で、7は口縁に段が付いて端部に平坦面を

もつ鉢、8は甕の体部上半の破片である。9は端部の内側が三角形状に突起する掃鉢の口縁、10は外面に格子状の圧痕をもつ薄い体部である。

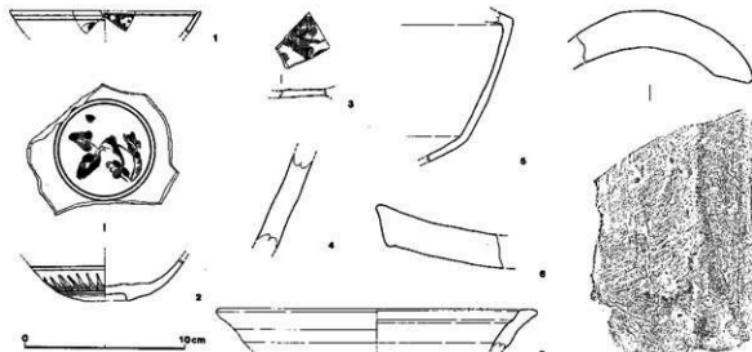
第31図 その他の曲輪の表探遺物実測図

長い出丸の先端部の曲輪16の斜面では染付(第31図1・2)、土師質土器、鉄滓が採取された。1は口径12cmの碗口縁で、端部の外外面に条線を巡らせ、文様がある。2は幕笥底の皿で、見込に草花文を、体部外下面下半には条線と芭蕉葉文を描く。本丸跡南端の曲輪17とともに東側からの攻撃に備えて畝状空堀群を築いた防御上の重要地点で、鍛冶場も備えていたと推定される。

曲輪6(千疊敷)では染付(第31図3)、備前焼(第31図4)が採取された。3は北端の崩壊

部分で採取された皿の底部で、見込に文様がある。4は鉢あるいは甕の体部である。

南の堀切りに対して土壁を備えた曲輪8では瓦片（第31図6）、瓦質土器（第31図5）があつた。瓦は他に20点採取された。5は外面には多量の煤が付着する鍋状の器である。

この他、住吉神社の旧参道部分でも須恵器の甕口縁（第31図8）も採取され、現在の境内地部分に古代遺跡や七尾城の曲輪が存在したことが推定される。

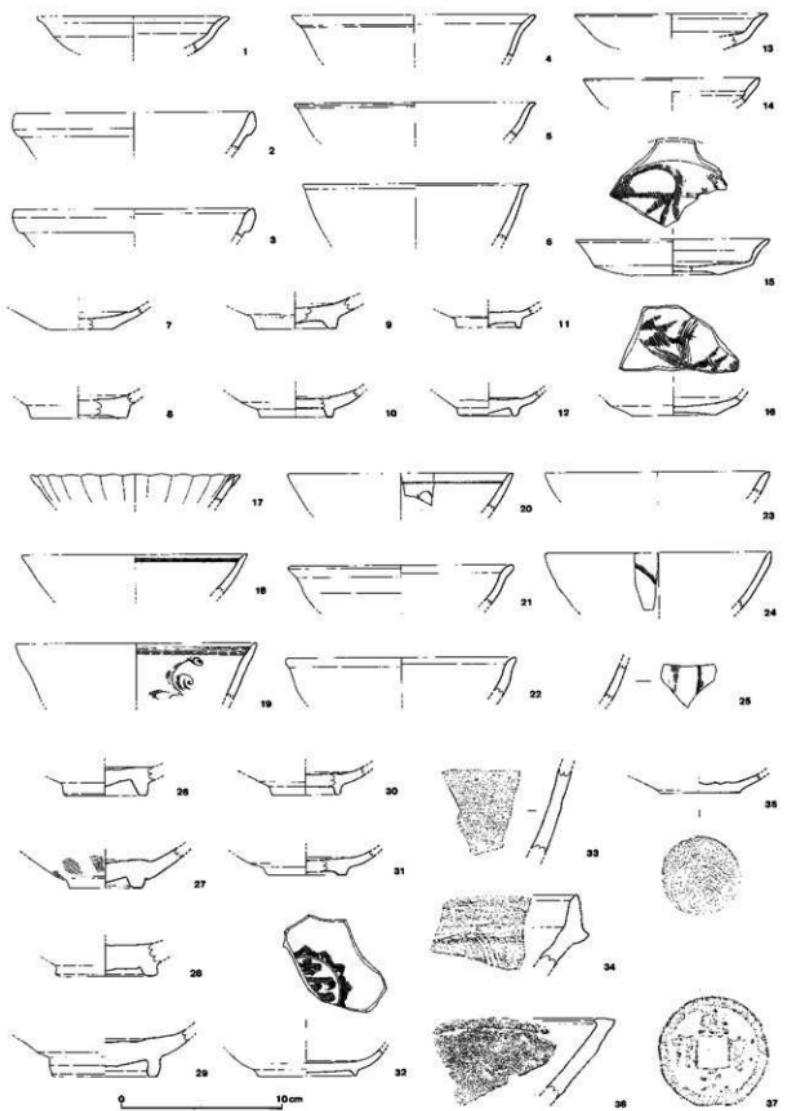
第43図 範囲確認調査（北側）出土遺物実測図

土師質土器（第43図35 第44図9・22・23）はすべて底部は回転糸切りで、小皿（第44図22）や底内面に渦巻状指圧痕のある中皿（第43図35）と、底内面をナデで調整する中皿（第44図9・23）がある。中皿では前者の調整方法が普遍的である。

瓦質土器（第43図36 第44図10～13・24・25・31）には端部内側が小さく突起する鉢の口縁

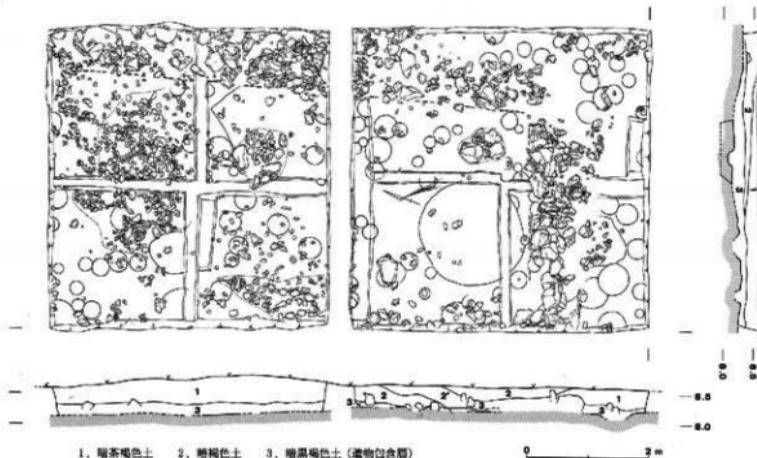
第45図 調査区36 遺構平面図及び土層断面図

調査区36では近世の石組造構とともに、中世の遺物包含層、地山面には多数の柱穴跡、土壤が発見され、かつて民家があった場所であるものの造構の保存状態は良いと考えられた。

遺構面は地表から25cmから60cmの深さで、明黄褐色土の地山が標高約8.4mでほぼ水平に確認された。柱穴跡は調査区全体で約80確認され、直径は15cmから50cmであった。その他直径1.5mの整円形の土壤や方形の土壤、地山に張り付いた状態の礫群などもあった。これらの遺構については表面観察にとどめ發掘はしなかったが、地山上の遺物包含層からは白磁や青磁、染付などの貿易陶磁器、上師質土器、瓦質土器など多数の中世遺物が出土したことにより三宅御土居に関わる遺構と考えられた。

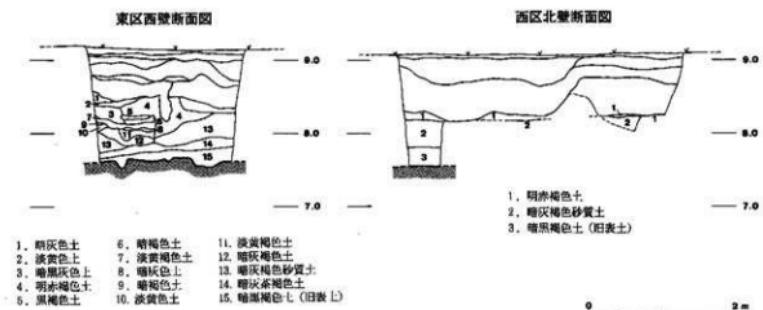
第46図 調査区37 土層断面図

標高8.6m前後の段上の畠を広範囲に発掘したところ、耕作土のすぐ下から盛土による整地面が確認された。耕作により汚れているが全体的に黄褐色土の面があり、その上面に細礫が密集した部分が5か所にあったが、礫石や柱穴跡などは発見されなかった。

盛土は段差上の南側に設定した4箇所のサブトレーナーのすべてで確認された。2区では南端で

標高7.2mで確認された地山が北端では6.9mまで下がり、旧表土の上に1.2mの厚みで7層の盛土があった。現在の段差は畑の耕作に伴い後に形成されたものと考えられるが、造成段階にも現在の段よりもやや北側にやはり段の肩があり、周囲とは高い一画であったことが確かめられた。

3区でも北側で標高7.4mの地山が南では標高7.0mに下がり、旧表土の上にやはり1.0mから1.3mの厚さで7層の盛土があった。

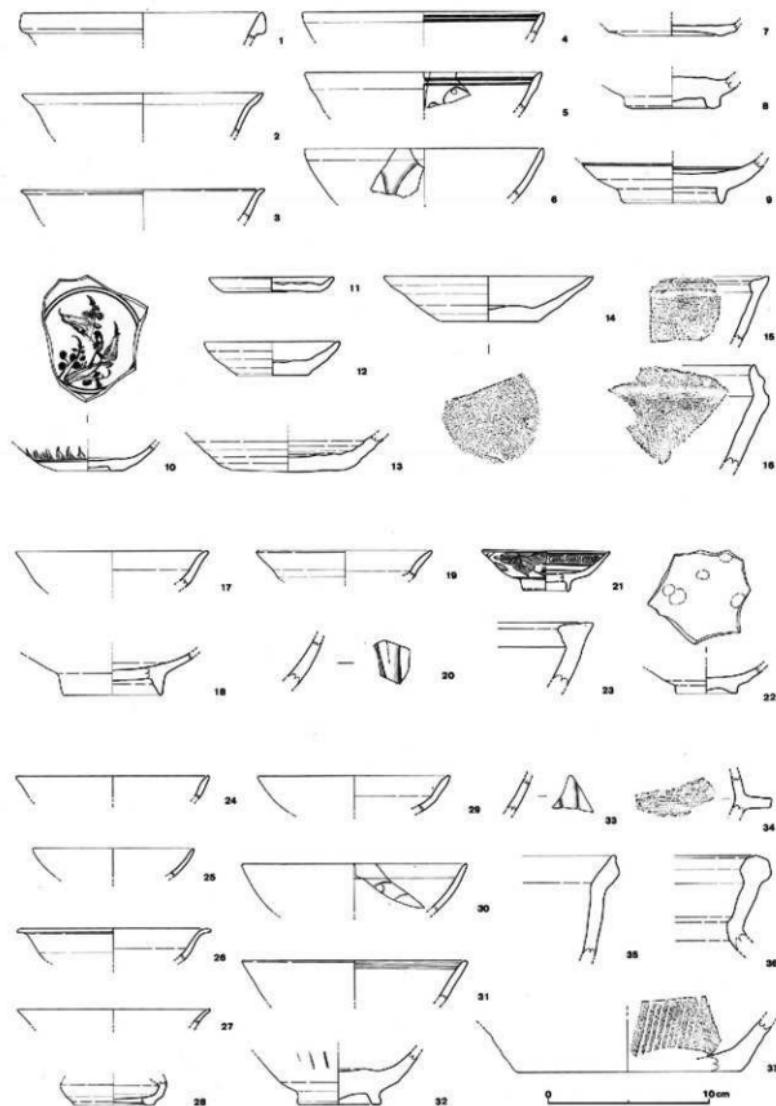
第49図 居館内側出土遺物実測図

白磁(第49図1~3 17~24~28)の皿は口縁の中位がわずかに屈曲して外反し、内面に稜線が付く口径12cmの17と、口径10cmで内湾気味に立ち上がる薄い器壁の25、口径12cmの端部が端反りの26、口縁が外反気味に立ち上がり端部が細く丸い27がある。碗は1が玉縁状口縁、2と24は端部の内面に輪がかからない口禿げ口縁である。3は端部を外側につまみだして上面に担面をもつ。底部18は端部が尖る高い高台で、28は底径5cmの小壺である。

備前焼（第49図37）は鉢目の描き上げ条痕がある描鉢の底部近くの破片である。

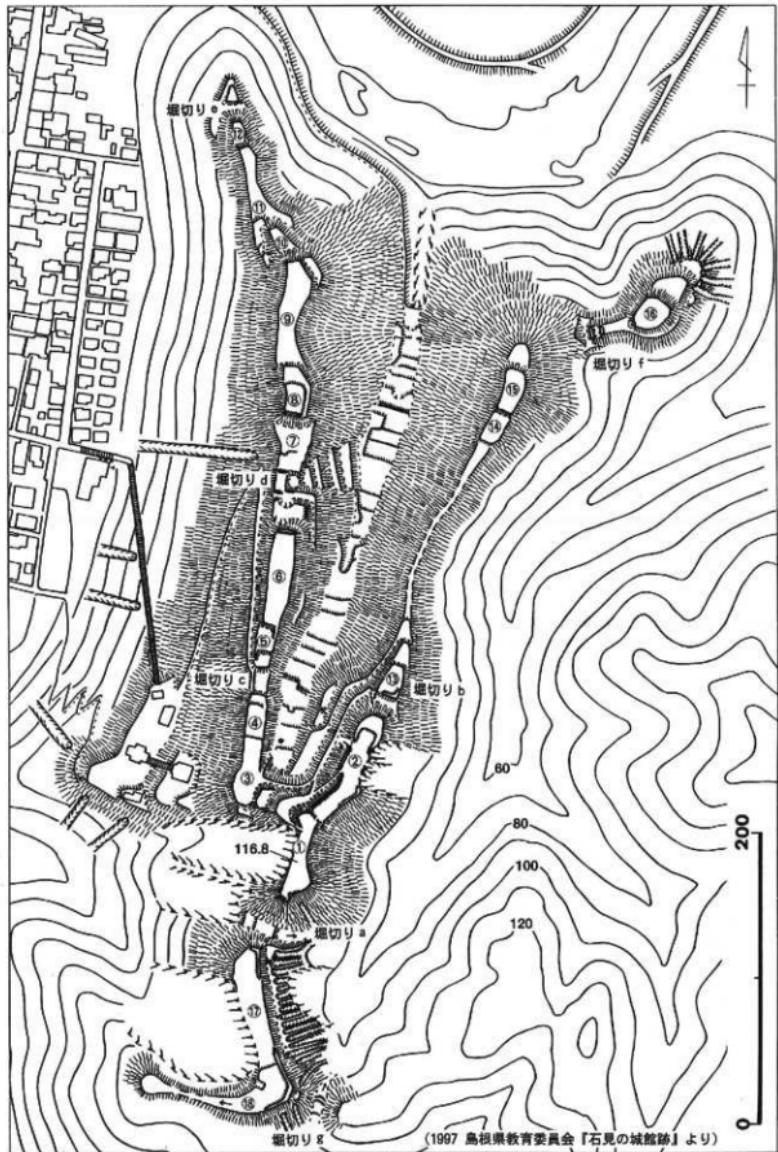
第51図 七尾城縄張図

そしてこの北に曲輪⑭を中心とした3段の曲輪群があった。前面は二重になっていた堀切りfを備えた。この堀切りfが二重にされていたのは、曲輪⑬の単位の前面を防御するといった機能だけではなく、その先の曲輪⑮を盟主とした良の出丸が背後からの攻撃に備えるといった役割をもったからである。さらに主郭の背後の尾根つづきには、曲輪⑯を中心とした郭群を配置した。南東への尾根つづきには堀切りgを設けて、城域南端の結界とした。

筋をもった。千畳敷と戸の段との間の堀切り c 部分と、千畳敷を中心としたものと曲輪⑧を中心とした郭群との間の堀切り d は、七尾城への主要登城路であった谷筋の曲輪から直接行き来できるようになっていて、曲輪群の連絡関係からみても一定の独立性をもっていたことがわかる。
