奈良国立文化財研究所年報

1967

奈良国立文化財研究所

大安寺発掘調査概要

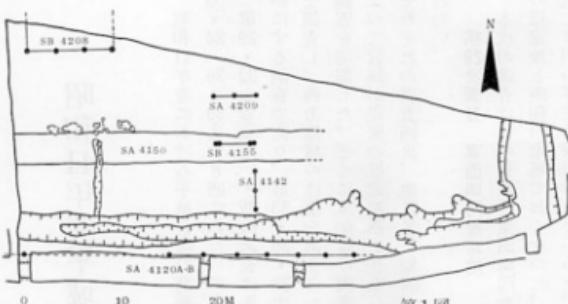
第1図
第32次補足調査地域実測図

調査地域は特別史跡指定地の東南隅にあたり、すでに昨年度報告した第32次調査の際一部掘りのこした部分である。

検出したおもな遺構は、築地2条・柵4条・建物2棟・門1棟・溝3条などであり、これらは2時期に分けることができる。

今回の調査の結果、大垣 S-A 4120 A と第32次調査で検出した築地 S-A 105との心々距離が 22.5 m あるので、二条大路の幅は平安京より 5 尺広い 17 尺 5 尺という数値になる。

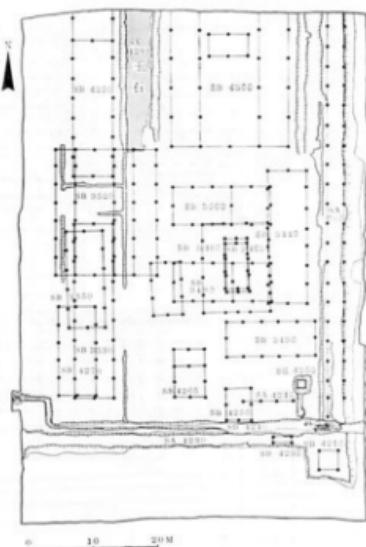
第3図 第33次調査地域実測図

第2次内裏地域の調査の一環として内郭北半中央部で実施した。発掘区の南半中央部・内裏中軸線上(以下中軸線と記す)では遺構が著しく重複して検出され、主要部分は少なくともA・B・Cの3期の建てかえのあることが認められた。

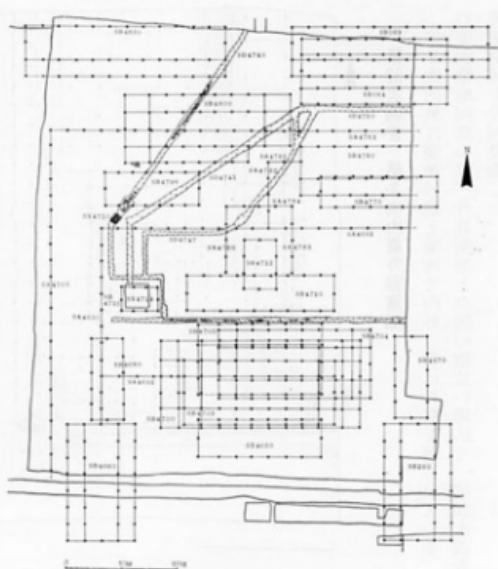
第4図 第36次調査地域実測図

りの期に属する遺構としては、発掘区南寄りの中軸線上にたつ東西棟掘立柱建物S.B.4700のみがある。この建物は柱間3mで7間×3間の身寄の4面に、南と北は柱間3.5m、東と西は4.5mの扇がつき、さらに東西に柱間3.3mの孫扇があるものとなしらう状況で柱穴を検出した。

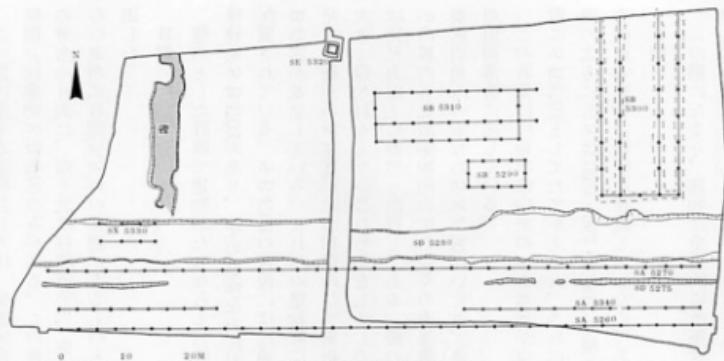
第5図 第37次調査地域実測図

調査は第1次内裏・朝堂院地区以西の部分のはば中央北よりで実施した。検出したおもな遺構は、建物3棟、櫛3条、溝2条、橋1基、

碑敷舗道1条、井戸1 基などである。

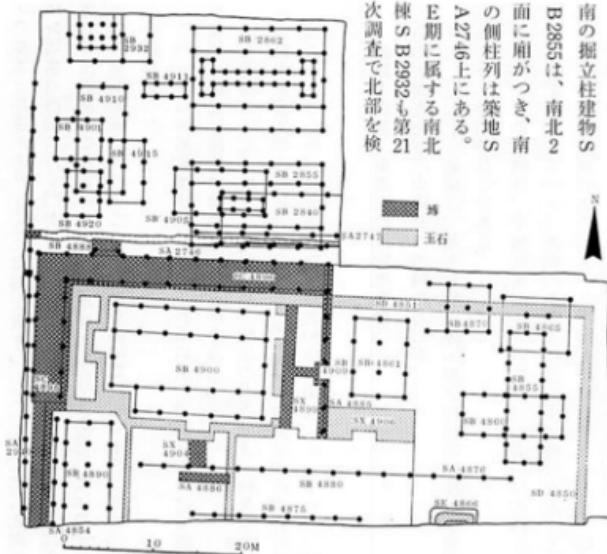
第7図 第38次調査地域実測図

設けられている。基壇の東4.5mと南階段前には基底部を埴積にした土塀がある。T字形の埴敷舗道の突出位置にあたる東土塀の中央1間分は門になつていて、いすれも日隠し風の機能をはたしたものであろう。
S.B.4900の西南に接する南北棟S.B.4890は埴積基壇をもつ礎石建物であり、S.B.4900と接する基壇の東北隅は斜めに切られている。S.B.4900の東南に接して建つ埴積基壇建物S.B.4890は後世の削平がはなはだしく、柱痕跡を検出できなかつたが、礎石建物であろう。建物南辺は調査地域外にある。この建物の北2カ所に階段があり、西よりの階段はS.B.4900の東面の埴敷舗道に面し、東よりの階段の前面は広い玉石敷となつていて、この玉石敷S.X.4906の北、S.B.4900の東にある南北棟S.B.4861は掘立柱建物で、削平が著しいが、埴積の痕跡があり、埴積基壇をもつたものであろう。

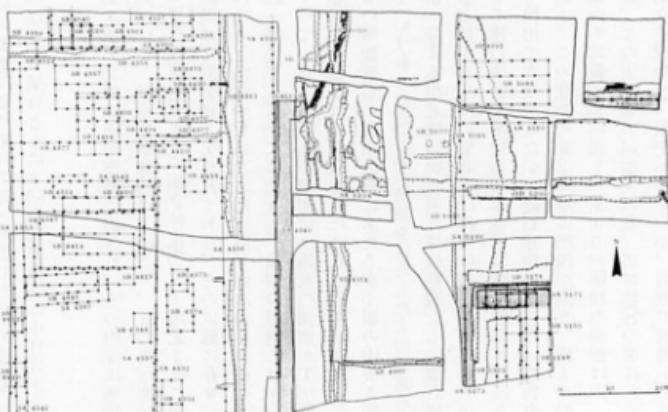
第8図 第29・39次調査地域実測図

た礎石を2個検

出した。東半部でも一部に基壇盛土と礎石据付けの痕跡があるのみであった。
