厳原町文化財調査報告書第3集

かね いし じょう
金 石 城

1995

長崎県厳原町教育委員会

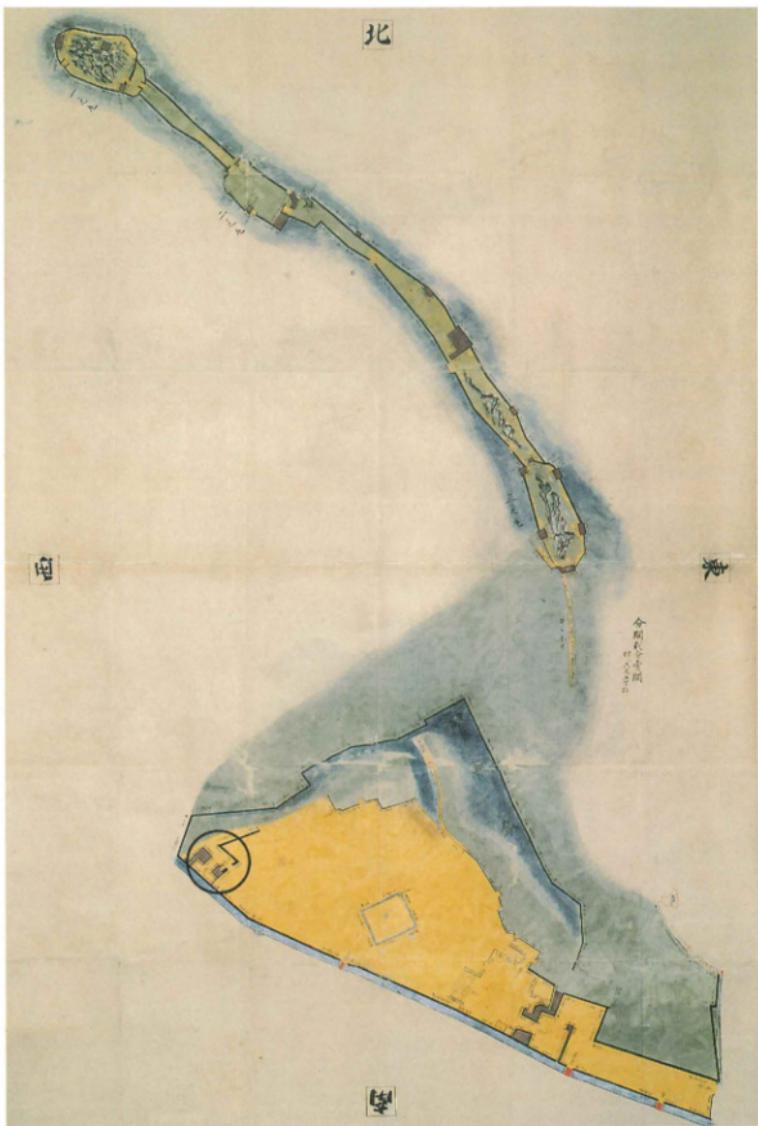
Fig. 3 金石城と清水山城古図

ただ、2種類の古絵図は描かれた時期が異なるのか、城内の建物の配置や規模に違いがある。1枚は文化年間に描かれた金石城絵図で、城内の殆どの建物や心字池までが描かれているが、もう1枚は清水山城図で、この図には、城内の櫓や主要館のみが描かれその他の建物は描かれていない。描いた時にそのような建物や池はまだ無かったのか、あるいは清水山城に主眼をおいた結果、関係ない遺構の細部まで描く必要がなかったものであろうか。

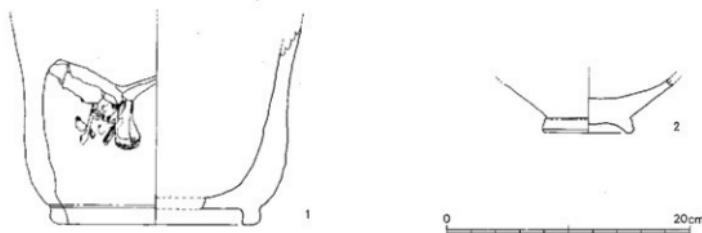
Fig. 5 陶磁器実測図

1は高台径が17cm、胴部径21cm、器壁の厚み1.5cmの大型の磁器である。外面には全面に、内面では見込み部分にのみ薄い飴色の釉薬がかかる。外面には全体に貫入が見られ、胴下部には呉須による「…焼」の文字が描かれている。

2 陶器底底部である。高台径5.6cm、生地は薄い茶褐色で全体に白釉がかかる。

以上の資料は対馬で焼かれたものであろうと思われるが判然としない。

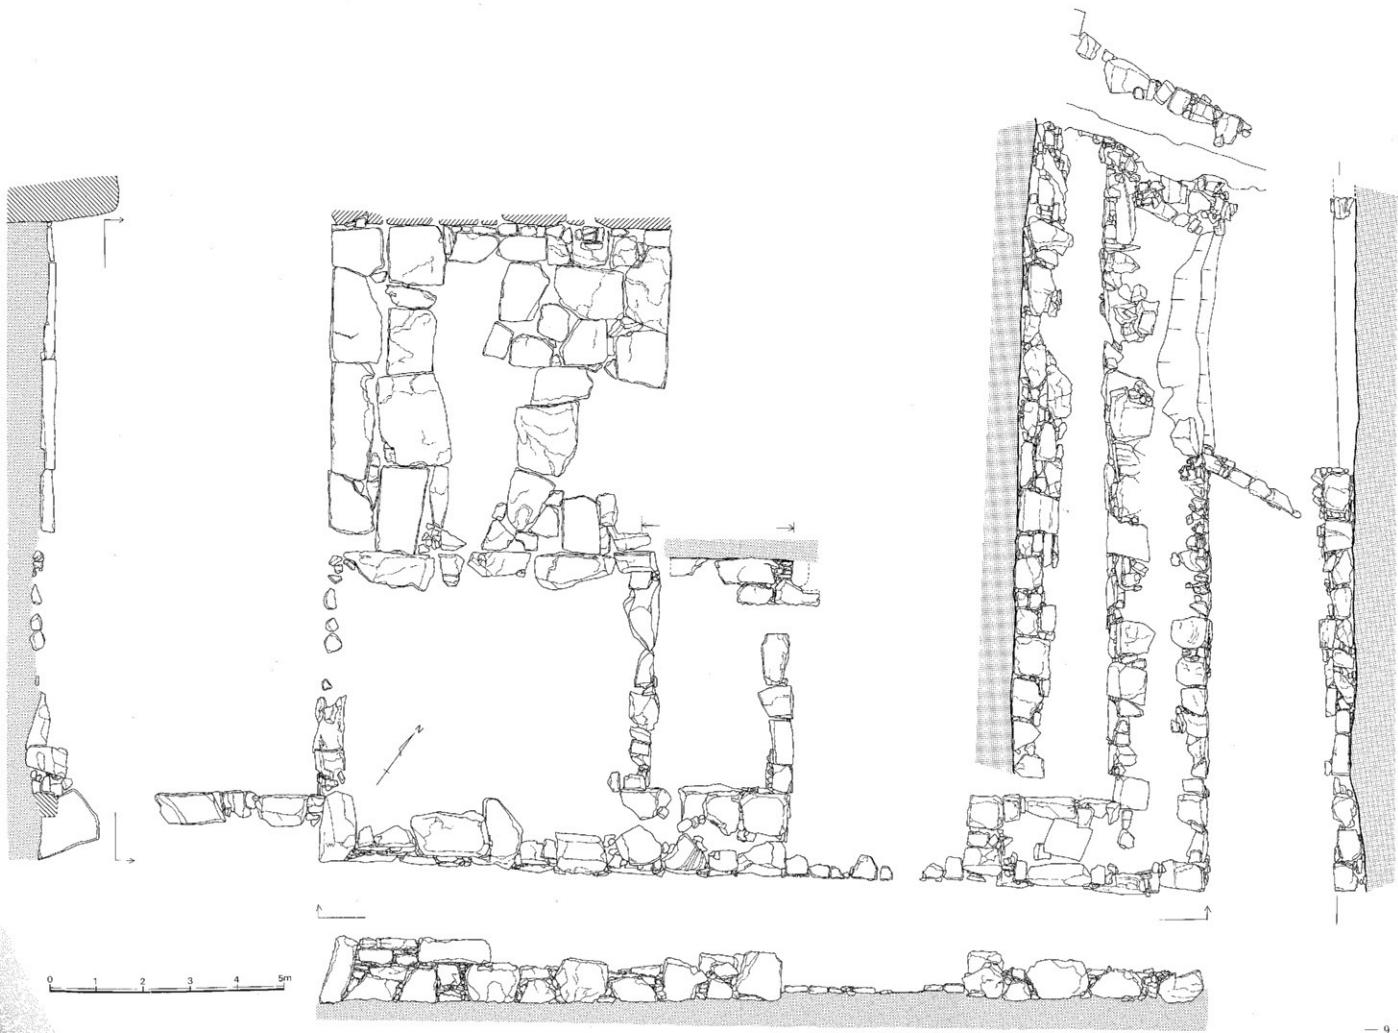
Fig. 6 造構実測図 (1/80)

まず、櫓跡については、その現存している西側の櫓は基底部幅28尺平方、上面は20尺平方の広さになっている。これに対し、既にその上部は消失しているが、東側櫓の基底部幅は東西23尺、南北22尺とやや小さい。両櫓の間の石敷きは23尺平方程の広さを持っており、1.5～2.5m程の板状石を敷きつめている。中央部の石敷が抜き取られているためか、門跡等の遺構は確認されていない。(Fig. 6)

東側櫓には幅4mの階段が北側から設置されており、これも古絵図に描かれているとおりである。

門を抜けるとその全面に長さ60尺、幅6尺の石垣が南北に横たわるが、現存資料ではその高さは不明である。この石垣は南北に築かれた後、東側に60°の角度を持って折れ曲がって城内に誘導しているが、石積み方法に違いがある箇所があり、石垣の継ぎ足しも認められるようである。なお、石垣を築くにあたっては、まず地山を造成した後、玉砂利や瓦等の他10cm程度の礫を敷きつめた上に80～100cm程の石を両面に配置して形を整え、その空間に40～50cm程の石を充填している模様である。

調査の結果、古絵図に描かれた櫓跡とそれに続く石垣にはほぼ一致する各種遺構が検出された。

以上、発掘結果と古絵図に描かれた遺構の配置状況はほぼ一致しており、城跡を整備・復元する上で非常に重要な資料を提供したことになろう。

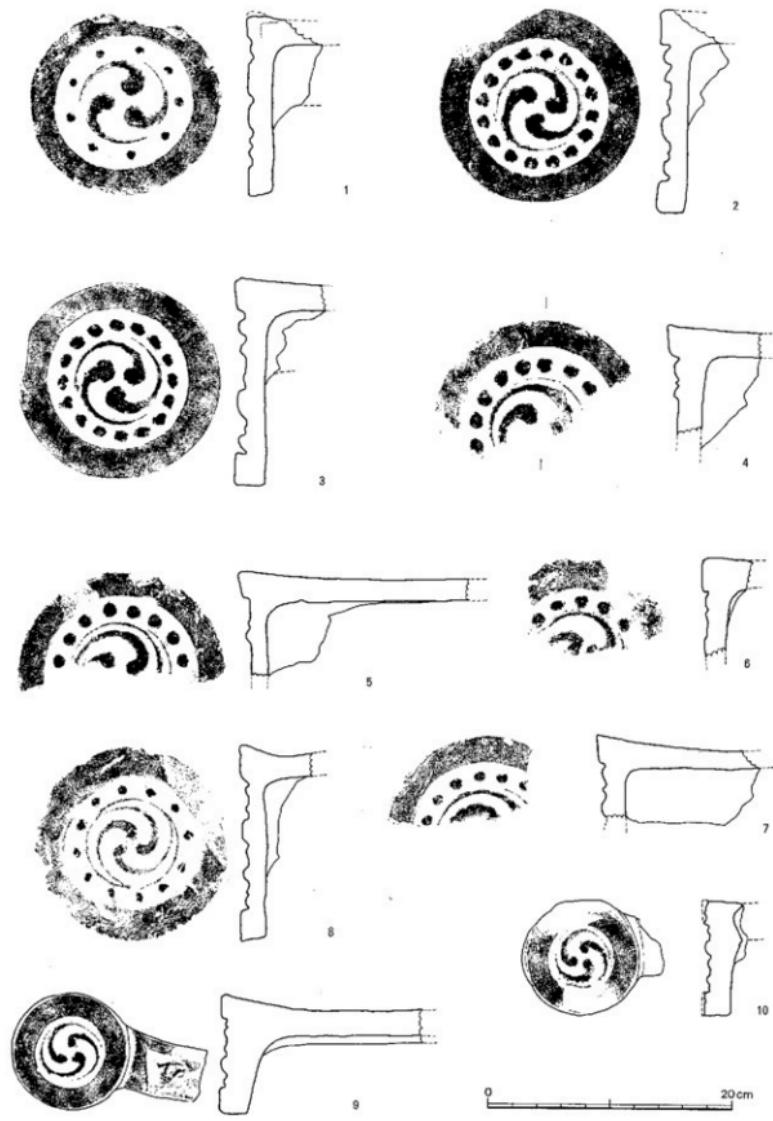
Fig. 7 瓦实测图①

1～8は軒丸瓦である。何れも三巴文で珠文数や、その大きさ、あるいは巴の尾の長さ等によって数種類に分類できる。

1は珠文が9個しかないタイプである。瓦当径は15.2cmで、珠文・巴文共に浅く扁平である。外区は無文で低く、幅は1.8cmから2.2cmと一定しない。巴の頭部分は大きく、比較的短い尾が時計と逆回りに巻いている。色調は暗灰色で焼成は良い。胎土に若干の雲母を含んでいる。

2は瓦当径16.2cm。内区に大きく高い珠文16個と、大きく高い三巴文を巡らしている。尾は長いが他の巴文に接するまでには至っていない。無文の外区は高さ8mmで幅2.3cmを計る。色調は濃灰色で焼成は良く、胎土も精選されている。

3は瓦当径16.2cmで内区に16個の珠文と大きく長い三巴文を配する。色調、胎土共に2と良く似ているが同范ではない。

4は半分しか残っていないが、復元瓦当径は18cm径にならう。内区には比較的低い扁平な珠文16個と三巴文を配している。巴の尾は細く長いが他の線とは接しない。暗灰褐色で焼成は良好で胎土も精選されているが器面の剥落が顕著である。

5は半載資料であるが、丸瓦部分が良く残っている。瓦当径は16.8cmで最も大きい部類に属する。内区には比較的低い16個の珠文と三巴文を配されているが、巴の尾は細く長く、殆ど他の巴文に接するが如きである。淡灰色で焼成は良く、胎土も精選されている。

6 1/3個体しか残っていないが、瓦当は復元径20cm前後の比較的大型軒丸瓦である。内区には低く扁平な珠文16個とやはり低い巴文を3個配している。色調は淡灰色で焼成は甘く全体的に摩耗が見られる。胎土には微細な雲母が含まれる。

7もやはり1/3個体しか残っていない。色調、特長共に6に似ている。

8 瓦当面15.5cmの軒丸瓦である。内区には低く扁平な12個の珠文と尾の長い三巴文を配するが、尾の先端は他の巴文に接するため、あたかも円錐を構成するような形になっている。器壁は1.8cmと薄く、胎土には雲母と石英粒を含む。裏面下半部には指揮痕が顕著である。

以上、軒丸瓦を概観すると、巴文の尾が接しないタイプのものと尾が接するタイプのものに分かれようである。それらの特長については、後者は瓦当径が大きい反面文様の作りが全体的に浅いという特長と、范木押えの際、前者の場合は裏面調整がハケ目であるのに対して後者は指揮によっている。それらの差について時期差として捉える考えもあるがまだ資料の蓄積が必要であろう。

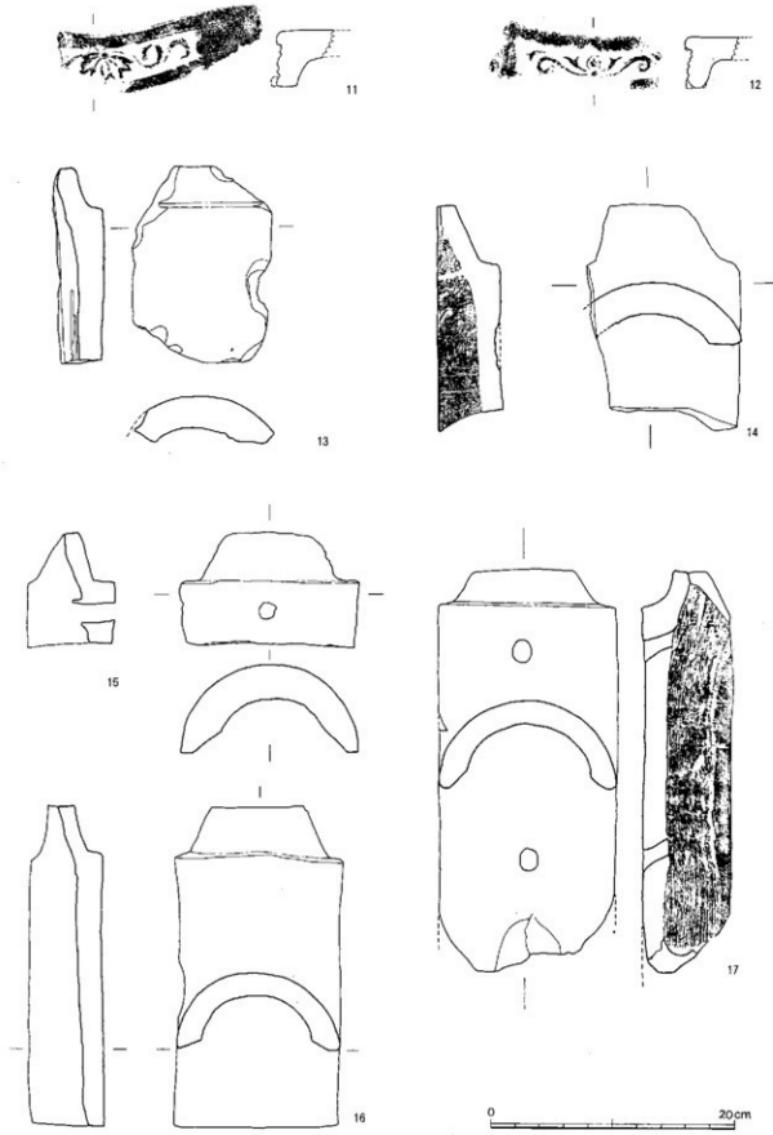
Fig. 8 瓦实测图②

9、10は桟瓦である。9は9.3cmの瓦当に軒平瓦が接合されている。瓦当は三巴文で珠文はない。

軒平部は一部のみであるが、中心飾りから派生した子葉の一部が見られる。焼成は良好で胎土は精選されている。瓦全体の大きさは不明である。前面は化粧土でも塗布したのか白色を呈する。

10は軒丸部に一部だけ軒平部が付く資料である。瓦当径は9cmで内区に三巴文を配する。やはり珠文はない。表面は9と同じく白色を呈する。

11、12は軒丸瓦であるが、あるいは軒桟瓦の可能性もある。

11は宝珠形の中心飾りを持つ軒平瓦である。暗灰色で焼成は良い。

12は菊花状の中心飾りと唐草の子葉を持つ軒平瓦である。焼成は良く、表面には研磨を施し、にぶい銀色を呈している。

13~17は丸瓦である。何れも玉縁を有する。

13は1/3個体しかない丸瓦である。黒灰色で胎土に若干の金雲母を含む。凹面には布袋目を棒状原体圧痕が見られる。

14は径が15cm程の丸瓦で、筒部の曲線から推定すると3分割成形によるものと思われる。色調は暗灰色で焼成は良い。凹面には布袋目と粘土板から切り離す際の横筋痕がある。側縁はヘラ削り調整を行って平坦に仕上げている。

15は玉縁部のみ残る丸瓦である。黒灰色で胎土は精選され焼成も良い。凸面肩部から裏面にかけて穿孔が見られる。凹面には布袋目が観察される。瓦の径は14.5cmで筒の曲線から推定すると2分割成形と思われる。

16は完形の丸瓦である。長さ26.3cm、幅13.5cm、厚さ1.9cmで、玉縁部は長さ3.8cm、厚さ1.2cm、重量1.4kgを測る。筒半径は4.5cmで2分割成形である。色調は鈍い銀色で胎土には金雲母を含む。焼成は良好である。凸面は筒部玉縁部共にヘラナデ調整を行う。凹面には布袋目や布目痕が残る。側縁部はヘラ削りによって平坦部を作り出す。

17は現存長33cm、幅14.7cm、厚さ2cmで、玉縁部の長さは3cm、厚さ1.2cmである。重量は現存で1.75kgであるが、ほぼ完形に近いところから2kg前後と思われる。色調は鈍い銀色であるものが火を受けているため一部を残して茶褐色に赤変している。胎土には金雲母が含まれ、焼成は良好である。凸面部には2箇所に穿孔が見られる。成形は、2分割後側縁部をヘラ削りにより平滑に仕上げる。型取の桶には布の上に更に藁状の覆いを施している。

次に出土瓦の特長については製作技法、胎土、焼成、色調から若干の時間差を感じられるが、17世紀初め頃考案されたという棟瓦が含まれており、使用時期の一端がその時期にあることが分かる。

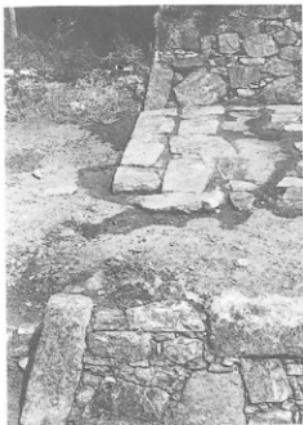
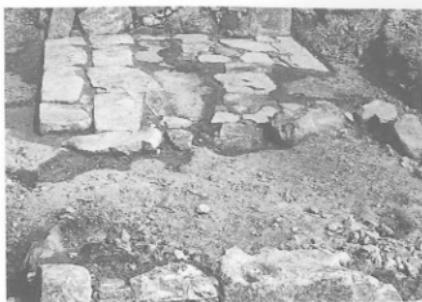
樁と石敷

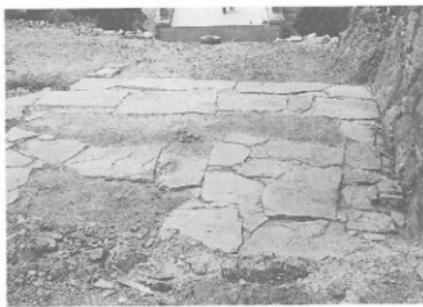
門跡石敷
