東北大学埋蔵文化財調査室 年次報告2014

目 次

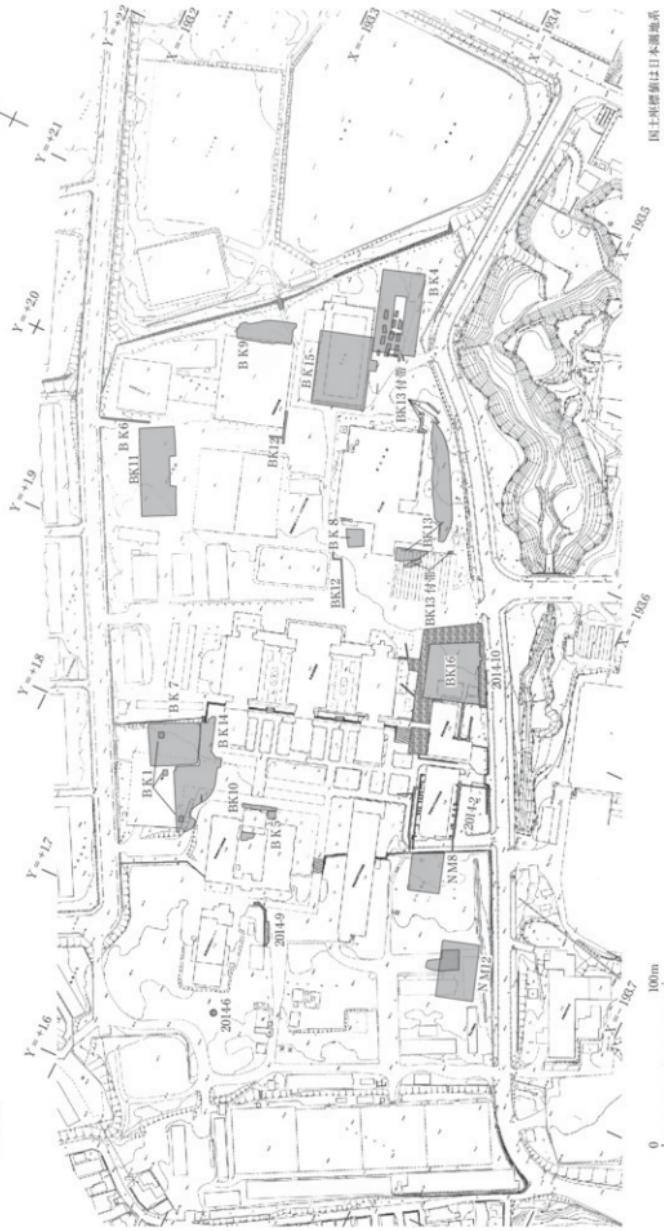
図3 川内北地区調査地点

川内北地区では、本調査2件、立会調査4件を実施した（図3）。

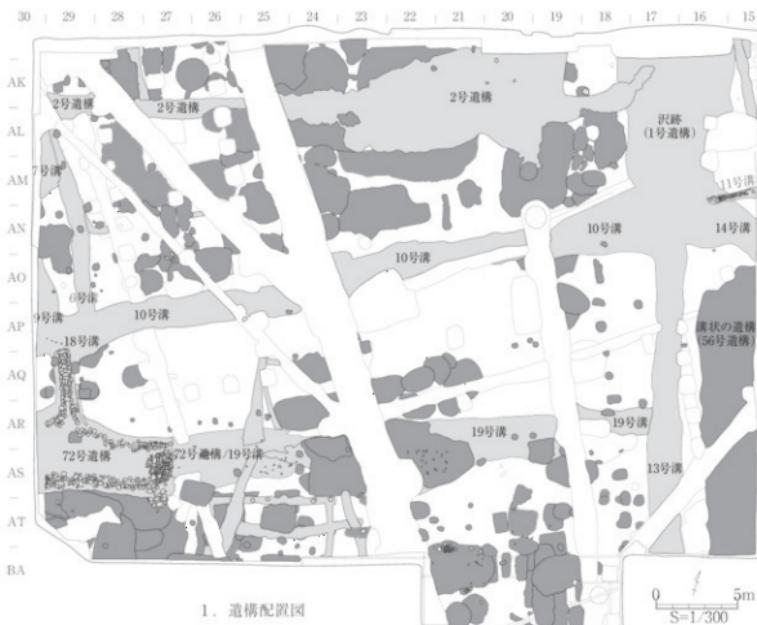
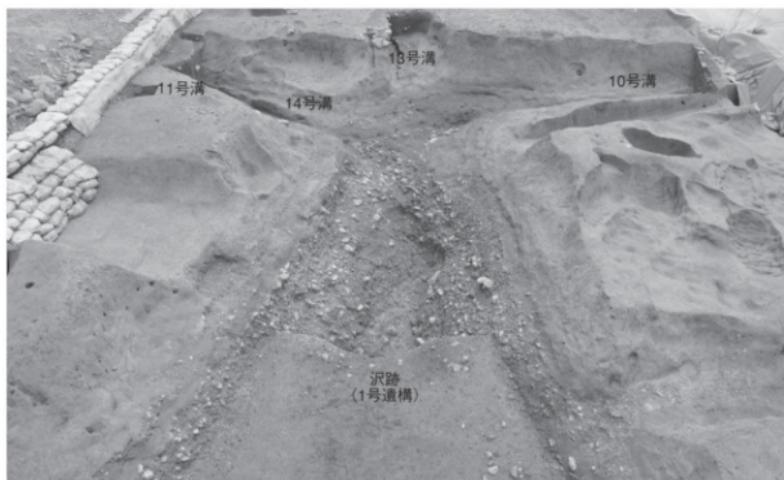
図4 武家屋敷地区第15地点調査状況

調査区の北東隅には、深い沢状の遺構がある（1号遺構）。北側へ向かって深くなっている、北東隅の段丘崖の下へ流れしていく沢と考えられる。この沢に合流する形で、調査区を西から東へ横断する溝（10号溝）が確認された。18世紀から19世紀にかけての時期と思われる。この溝をはさんで北側の標高が低くなることから、ここが南北の屋敷の境と考えられる。この溝には、北側・南側の両方から溝や暗渠が合流しており、主要な排水路として利用されたと考えられる。

調査区の東端には溝状遺構（56号遺構）が南北に伸びており、溝状と方形などの掘り込みが連続する。この溝状遺構は、南東隅に隣接する第4地点の調査区でも続きが発見されており、これをはさんで東側の標高が低くなることから、ここが東西の屋敷の境と考えられる。時期は18世紀を中心で、19世紀まで使われた可能性がある。

溝状遺構の西側には、南北に伸びる溝（13号溝）と掘立柱列が並ぶ。第4地点の調査区では、溝が埋まってから柱列が造られたことが判明している。13号溝は、17世紀初頭に掘られた可能性があり、17世紀の内には埋没したと考えられ、古い時期の区画溝と思われる。掘立柱列は、屋敷を区画する塀と考えられる。13号溝には、東西

2. 1号道構と接続する溝 (北から)

方向に伸びる19号溝が接続する。13号溝が一部埋まつた段階で造られている。古い段階の、東西方向の区画溝と考えられる。この19号溝が埋まつた後、ほぼ同じ場所を利用する形で、造構が連続して存在する。西側の72号造構は、ほぼ長方形の大規模な造構で、水の処理に関わるものと考えられる。一部が埋没した後に、石組の護岸を行っている。この72号造構は、石組暗渠の18号溝を介して、10号溝と接続している。

また、東西の区画溝である10号溝から北側では、円形や不整形をした浅い掘り込みが連続して検出された。何回か取り替えられ、最後には東西に溝が掘られている。形状から、庭園の池であった可能性がある。

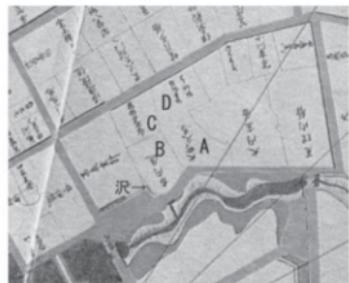
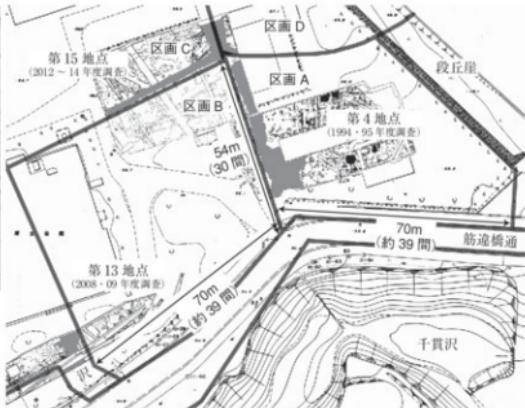
図5 武家屋敷地区第15地点調査区と絵図との対比

1. 天明6～寛政元年(1786～89)仙台城下絵図

2. 調査区と屋敷区画の復元(縮尺1/1500)

今回の調査結果と過去の調査成果から、調査区の東北隅に近い部分が、4つの区画の屋敷地の境であったと考えられる(図5)。仙台城下の武家屋敷では、道路に面した表側は堀をめぐらすが、それ以外では生け垣で屋敷境を区画していたとされる。今回の調査でも、屋敷境と考えられる堀跡は、1列しか発見されていない。南北の屋敷境と考えられる10号溝の周囲には、造構のほとんどみられない区域が帯状に東西に伸びる。特に南側の19号溝との間は、造構が極めて少ない。このような部分には、樹木が植えられ、生け垣とされていた可能性がある。

そして、城下絵図のA区画とB区画の、二つの屋敷地を復元することができた(図5-2)。二の丸地区と武家屋敷地区との境に流れる千貫沢は、江戸時代から大きく変わっていないと見られることから、沢の北側に沿って道路(筋違橋通)が伸びていたと推定される。南西側の厚生会館増築に伴う北方武家屋敷地区第13地点(BK13)の調査では、千貫沢から分岐して、北側に入り込む沢が検出された。この沢は、B区画の西端に描かれた沢に相当すると考えられる。東側のグランドとの境の段差は、段丘崖である。A区画の東側は、この段丘崖が屋敷境となっていたと考えられる。道路に面した間口は、両方とも約70m、二つの区画の境の部分での奥行きは54mとなる。仙台城下の屋敷の計測には、1間が6尺(約1.8m)の「仙台屋敷竿」が使用されていた。今回復元できた屋敷の間口は、約39間、奥行きは30間となる。南側の道路の幅をどのように想定するかによって、この数値は若干の変動が予想されるが、基準に照らし合わせると、禄高が800～1000石の家臣の屋敷地が、「間口40間、奥行き30間」とされているのに相当する。これは、特別に身分の高い別格と言える家臣の屋敷地を除くと、最大規模のものとなる。面積は若干変化するが、おおむね3,000m²を越え、1,000坪ほどの広さであったと考えられる。今後、造構の変遷を考古学的に検討することにより、屋敷地の利用の仕方について考察していきたい。

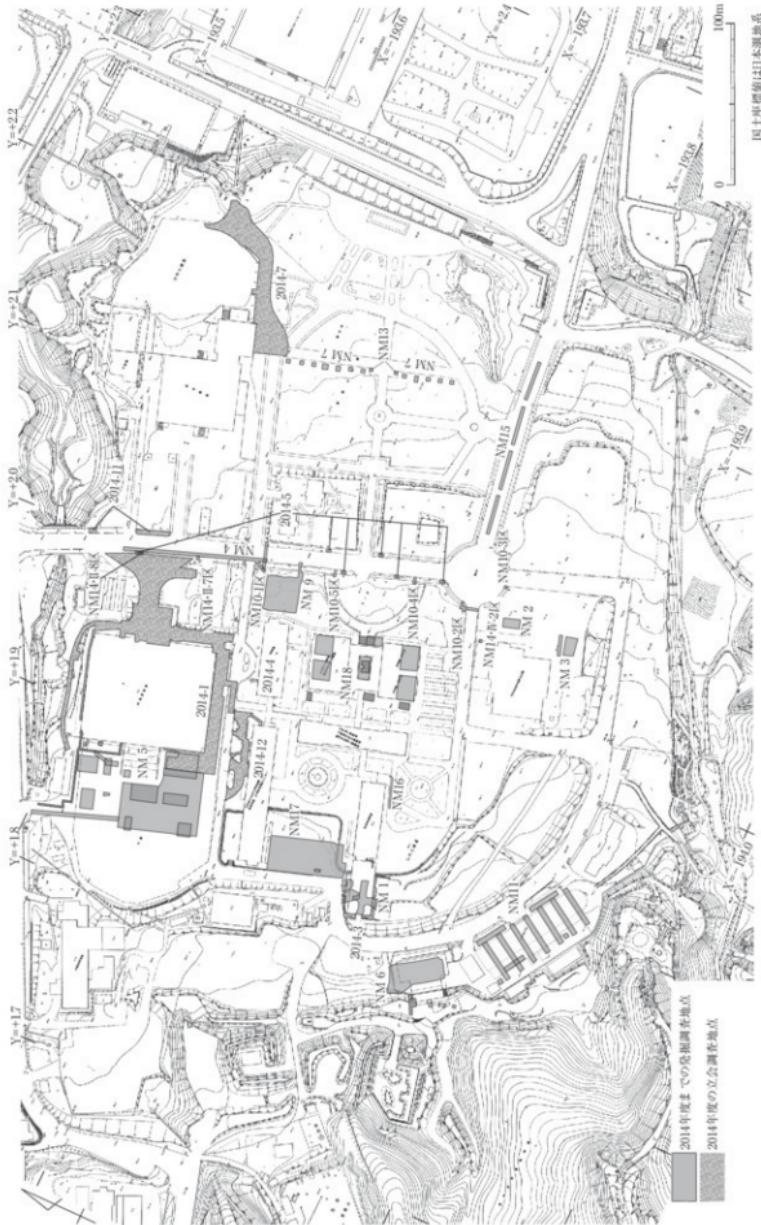
図6 川内南地区調査地点

川内南地区では、確認調査1件、立会調査7件を実施した（図6）。

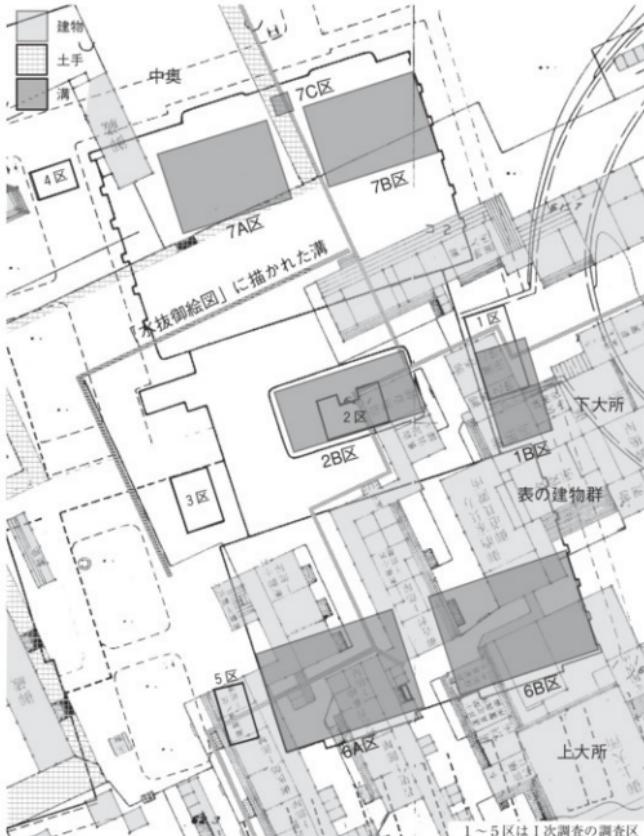
図7 二の丸地区第18地点調査区と絵図との対比（縮尺1/600）

文系大講義棟を建て替える形で、国際文化系教育研究拠点施設を整備する計画に伴う確認調査である。前年度に引き続いた調査となる。これまでの経緯や1次調査の成果については、「年次報告」2013にてまとめた。この1次調査の調査結果を踏まえ、2014年度は、必要な範囲で確認調査を実施し、遺構の残存状況などを確認することとなった。既存建物の床コンクリートスラブは、基礎杭を調べて基礎を作り直す部分以外は、撤去しない計画であった。そのため、建物解体後に地表面が露出する範囲は、南北の講義棟内の階段教室で、階段部分が上盛りで構築されている部分と、中庭とその東西両側程度である。これらの調査可能な範囲の中で、重要と考えられる範囲（1B区、2B区、6A・B区、7A～C区：668m²）について、4月から3ヶ月間の確認調査を実施することとした（図7）。

1次調査では、北東に位置する4区（図7）のみが、ほかの調査区に比べ江戸期に相当する地層面の標高が高かった。このことから、絵図で「土手」として表現されているものが、「表」と「中奥」を区切る段差を示すものと推定した。今回の7 A・B区の調査では、「土手」そのものは発見されなかつたが、7 A区の二の丸期の地表面の標高が、7 B区より60cmほど高いことが判明した。その結果から、7 A区が一段高い「中奥」にあたると考えられる。また、7 C区では、既存建物の基礎撤去の際に石組溝が発見された（図8-2）。これは、「土手」の下に造られた溝と考えられる。

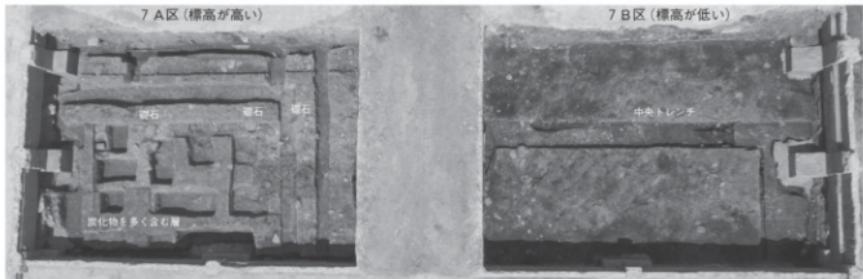
1. 7 A区と7 B区 (上が北)

7 A区・7 B区：表土より擾乱を除去する途中で多くの炭化物を含む層が認められた（図8-1左）。この層を部分的に掘り下げ、その下の遺構を確認した。炭化物を多く含む層の下の面では、師団期の礎石や轍の痕跡を確認した。それより以下については、多くの整地層のほか、擾乱部の断面で土坑などの遺構を確認した。この区においても、江戸期の面が良好に残っていることが把握できた。7 B区では、鍵となる炭化物を多く含む層を、7 A区よりもかなり低い位置で検出した（図8-1右）。中央部にトレンチを設定し、その下層についても確認し、それ以前の土層が遺存していることを確認した。

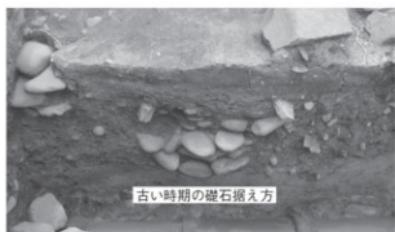
3. 1 B区北側搅乱部断面 (北から)

1 B区・2 B区：東西方向に土管理設による破壊があり、その北側は師団期に削平されている。また、1 B区には南北方向に走る暗渠は、師団期のものである。1 B区では、礎石建物跡と、その内部に敷かれた石敷きなどが発見された（図8-4右）。石敷きの石や礎石を取り去った跡と思われるものも検出した。建物の構造などは明確ではないが、同じ建物の礎石や石敷きと考えられる。また、土管などで破壊された部分における断面部にて、複数の整地層を明瞭に確認することができた。その断面では、大きな川原石を詰めた、礎石の据え方と思われるものが確認された（図8-3）。二の丸造営時に若林城から移設された「大所」の礎石据え方の可能性もある。

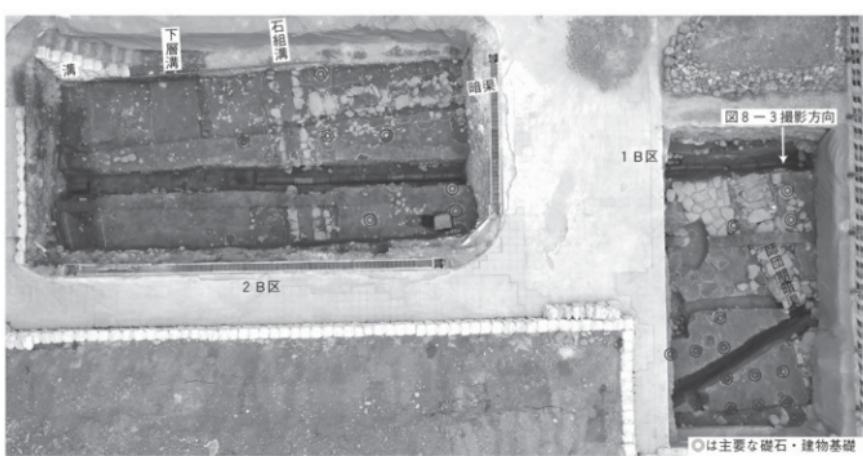
図8 二の丸地区第18地点調査状況 (1)

2 B区では、南北方向に延びる石組溝、そこから東に分岐する暗渠、礎石建物跡などが発見された（図8-4左）。削平された部分では、下層のより古い時期の溝跡も発見されている。礎石建物跡の全体の様相は判明しないが、1 B区の礎石建物とは、柱間寸法が整った距離にならないことから、別の建物になると考えられる。

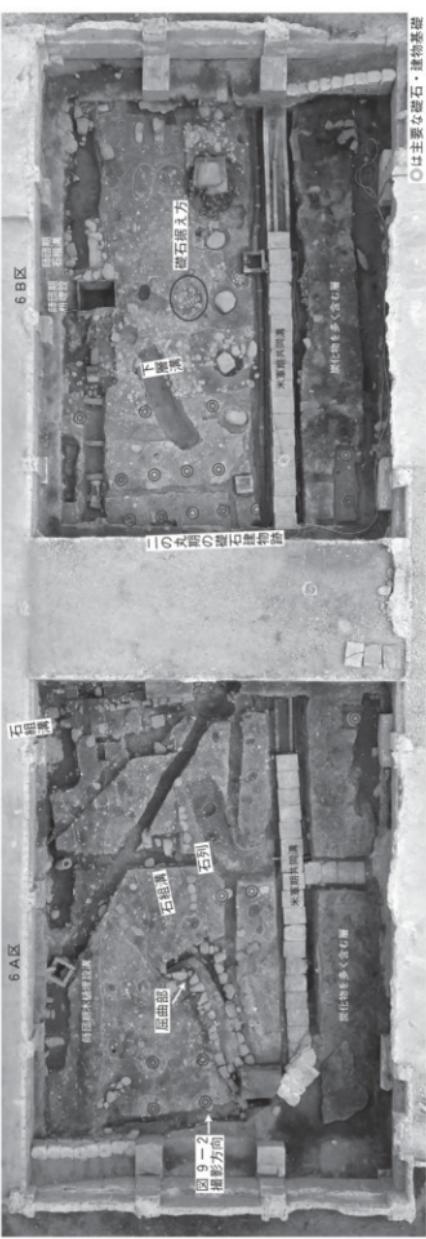
1. 6 A区と6 B区 (上方北)

○は主要な礫石・礫物基礎

6 A区・6 B区：調査区南よりのところに米軍共同溝が東西に走る（図9-1）。北端では、木樋を埋設した溝が東西に伸びており、6 B区にて板を長方形に組んだ枠状の施設に接続し、さらに石組溝が東側に伸びる。木樋・枠・石組溝は一連の遺構と考えられ、師団期のものと見られる。また、6 B区の米軍共同溝の北側には、師団期の巨大な建物基礎が並ぶ。

6 A区では、北東隅に南北方向の石組溝が検出されており、途中で西側へ分岐する（図9-1左）。分岐した石組溝は、途中で小さく屈曲して向きを変えながら西へ延びる。石組溝の南東側に礎石建物跡が確認され、石組溝との間に石列が見られる。石組溝の北西側にも、礎石の据え方が確認されるが、柱間の寸法が整った間隔となりらず、建物の展開は不明である（図9-2）。

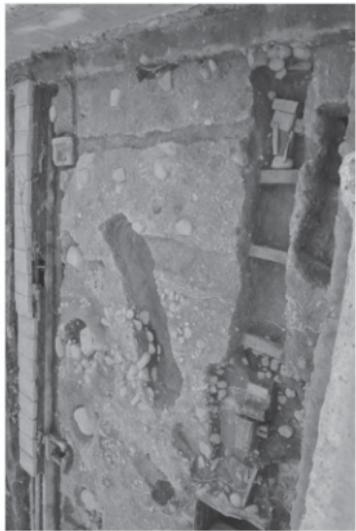
3. 6 B区基礎断面 (北から)

6 B区の西よりの部分では、江戸期の礎石建物跡が確認された（図9-3）。東端は1間間隔で礎石を据えるために玉石を詰めた据え方が確認されたが、礎石は取り去られている。建物内部の柱や床束を支える礎石の様子が、良好に判明した。この礎石建物の西側には、建物より古い南北方向に伸びる石組溝がある（図9-1右）。また、中央部には、規模の大きな礎石の据え方が確認されており、南側に続いていると考えられるが、建物全体の状況は不明である。

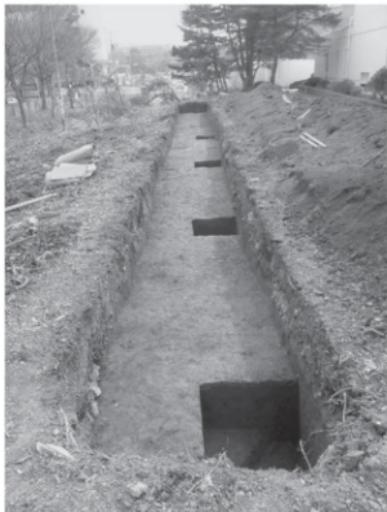
1. 南側試掘区（北から）

2014年度の確認調柶では、南側歩道工事範囲内の中央に南北のトレーナーを設定した。基本上層は、これまでの調柶と同様に、現地表下に盛土があり、その下に旧表土面と考えられる層が確認できた。さらにその層の下には、遺物包含層である2層が存在し、縄文土器などの出土が確認された（図10-2・3）。そのため、①の区域の全城についても、2015年度に本調柶を実施することとした。この調柶の概要は『年次報告』2015にてまとめたい。

本調柶は、2015年12月に開業する仙台市高速鉄道（地下鉄）東西線青葉山駅から理学研究科へ至る歩道などの整備工事に伴うものである（図10）。この工事計画では、①工事予定範囲南側に位置する体育館の脇に歩道を設置する区域と、②東南側の崖沿いの崩落の危険がある部分を削平して整える区域において、青葉山E遺跡の遺物包含層が削平されることが想定された。これら以外の区域では、表層を撤去し、芝貼りや歩道を設置する工事であり、掘削深度は浅く構造・遺物への影響は無いと考えられた。②の崖沿いの削平部分については、削平される範囲と排水溝が設置される部分までを調柶対象として、記録保存のための事前調柶を実施することとした。この地点は、第9次調柶地点（AOE 9：「調柶報告」4）に隣接している。

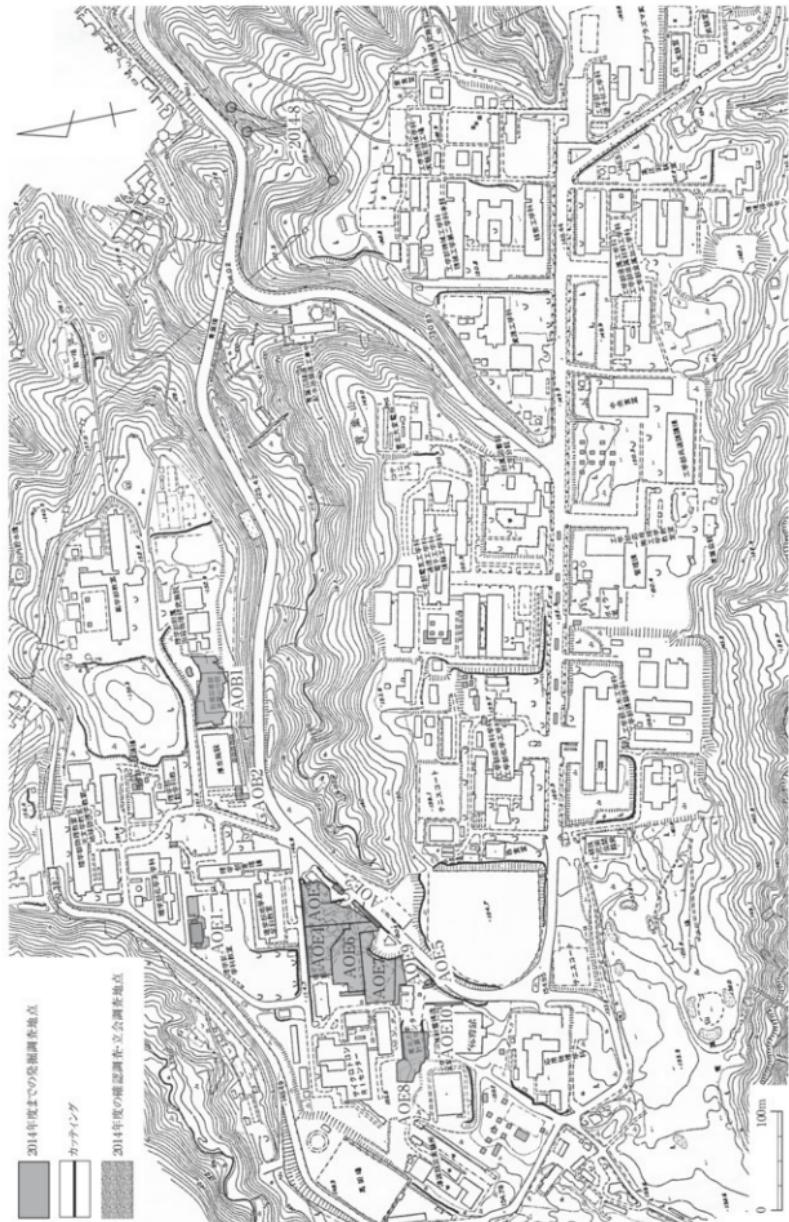
図11 青葉山地区調査地点

理学研究科・薬学研究科などが所在する青葉山北地区では、確認調査1件、立会調査1件を実施した（図11）。

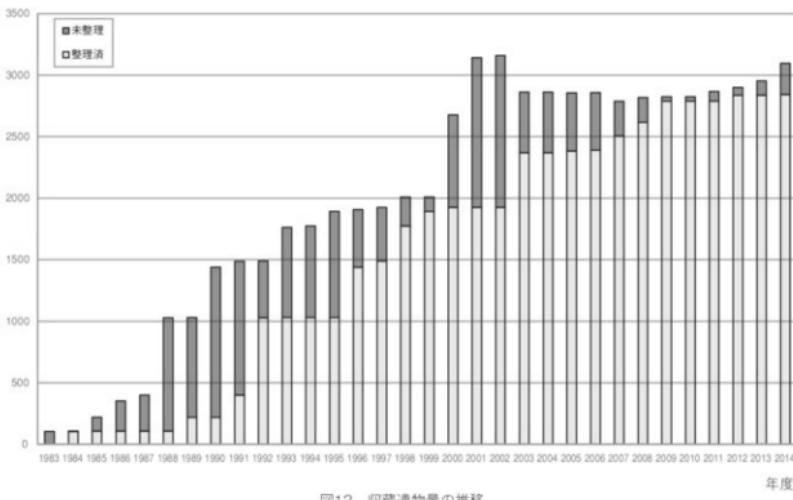
図12 収蔵遺物量の推移

これら遺物の全体量を把握するために、容器の種類や大小にかかわらず、箱の数で数量を管理している。ただし、木製品や金属製品など保存処理を行う必要のあるものは、別に保管しているため、この中には含まれていない。東北大大学理蔵文化財調査委員会が発足した1983年度からの、遺物総量の推移を箱数で比較したのが、表4と図12である。

2014年度の調査によって新たに増加した箱数は、143箱である（二の丸地区第18地点28箱・武家屋敷地区第15地点115箱）。2014年度には、青葉山地区的青葉山E遺跡第9次調査と富沢地区的芦ノ口遺跡第9次調査の整理作業が完了した。青葉山E遺跡第9次調査では、整理後は詰め直しにより3箱となった。芦ノ口遺跡第9次調査では、整理後2箱である。そのため、整理報告済みの箱数は5箱増加して2,843箱となった。未整理のものは、差し引きで138箱増加し254箱となった。合計の遺物総量は、3,097箱である。この内、整理・報告済みのものの比率は91.8%である。
