# 安養寺跡を探る

— 安養寺跡発掘調査概要 —

明和町

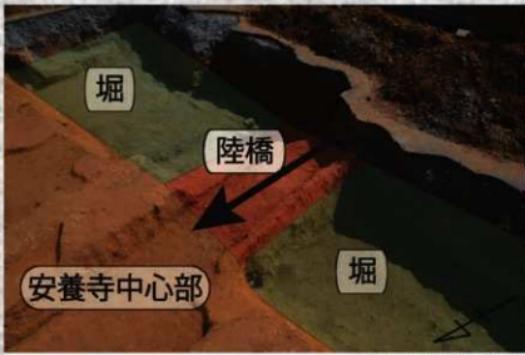
第7-4次調査 陸橋

調査の結果、堀の延長部分が見つかるとともに、堀が一部途切れ寺の内部と外部が地続きになっている箇所が発見されました。これは、寺の中心部への入り口となる陸橋であると考えられます。陸橋は、幅およそ 2.5mほどの大きさでした。

今回見つかった陸橋は、寺のセンターライン付近であることから、重要な入り口であったと思われます。しかし、堀の規模に対してやや規模が小さく、門などの施設を発見できなかったことから、最も主要な入り口とは断定できません。

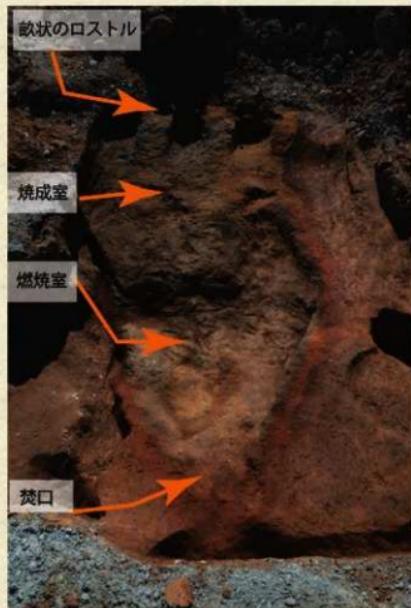
第7次調査で見つかった瓦窯

2014年度に実施した発掘調査で、2基の瓦窯が確認されました。出土遺物から約500年前の室町時代のものと考えられます。瓦窯の半分以上はすでに削平されていましたが、どちらも南北方向に主軸を持っており、焚口は南側にありました。

これらの窯は、ロストル式瓦窯と呼ばれるもので、地面を少し掘りくぼめて粘土や砂などで固めた窯を造り、焚口、燃焼室、焼成室の3つに分けて造っています。すでに壊されていましたが、本来は燃焼室、焼成室の上には覆いがついています。

瓦を詰める焼成室には、名前の由来となっているロストル（歛状の柱）があり、燃焼室から来る炎を効率良く分ける機能を持っており、ロストルの間に瓦を詰めて焼く構造になっています。

どちらの窯も幅約2.4m、長さは約4m以上であったと考えられる小規模なもので、安養寺の全ての瓦を焼いたものではなく、修理などの際に臨時に造られた窯だった可能性があります。

調査期間	2014(平成26)年10月14日～11月14日
調査面積	56.2m <sup>2</sup>
調査原因	病院建設
調査担当者	乾哲也
出土遺物量	コンテナ3箱
主な遺構	奈良時代 土坑、ピット 鎌倉～室町時代(戦国期) 掘立柱建物、瓦窯、土坑、堀、ピット
主な遺物	奈良時代 土師器(壺、皿、杯、高杯、瓶)、須恵器 鎌倉～室町時代(戦国期) 土師器(鍋、皿)、中世陶器(壺)、瓦、埠、不明土製品
調査概要	寺域内南西での調査であり、堀南辺も確認した。 また調査区の西側で、ロストル式の瓦窯を2基確認した。すでに削平されている部分もあったが、主軸を南北に向けて並列している状況が確認された。どちらも長さ約2.2m、幅約1.2mの小規模なものである。出土遺物はほとんどなく、時期が想定しづらいが周辺の遺構から判断して15～16世紀ごろと考えられる。 よって、堀に囲まれた寺域内で瓦生産が行われていたことが明らかとなった。ただ、その規模から判断して、多くの瓦を供給するものではなく、堂の修繕時など、臨時に営まれた窯であった可能性を考えられる。

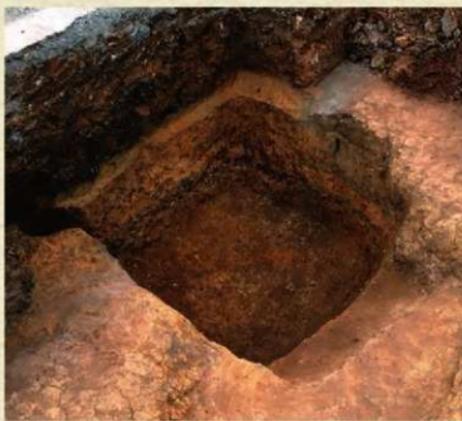
鋳造土坑

2013年度の調査では、一辺約2.5m、深さ約1.3mの方形状の大きな土坑が見つかりました。  
土坑からは鋳型や溶解炉片と思われる鋳造に関連する遺物や銅片が出土しました。鋳型は溶かした金属を注ぎ入れる型で、溶解炉は鋳型へ注ぐ金属を溶かす施設です。土坑の大きさから、梵鐘を鋳造する鋳造土坑と推定され、鐘を鋳造する鋳型を据えたと考えられます。土坑出土の土器から、15世紀頃に作られたと考えられます。

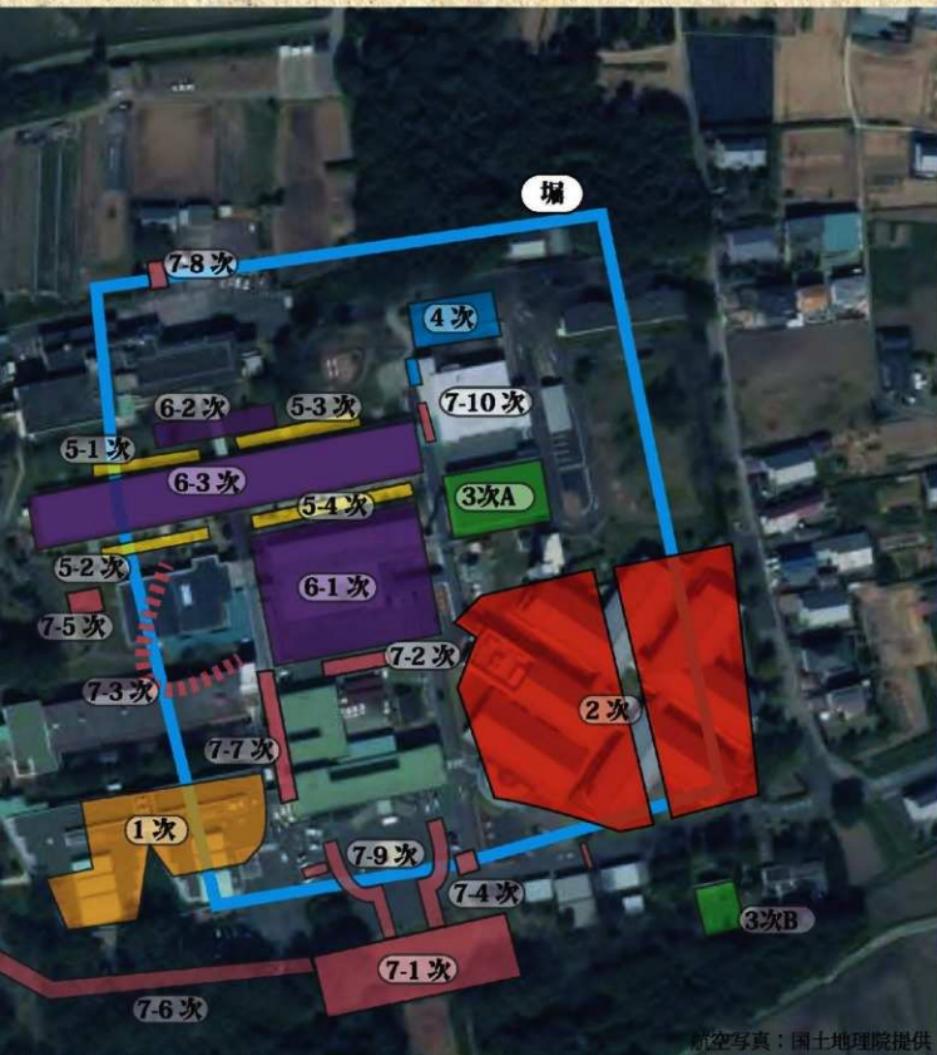
## 安養寺跡発掘調査（第1次～第7次）の位置概略図

本概要中において調査地点を円滑に把握するため、便宜上「堀」で囲われた部分を「寺城」と表記した。
