特 別 跡 名護屋城跡並びに陣跡 5

—加藤嘉明陣跡発掘調査概報—

佐賀県教育委員会

佐賀県文化財調査報告書第99集

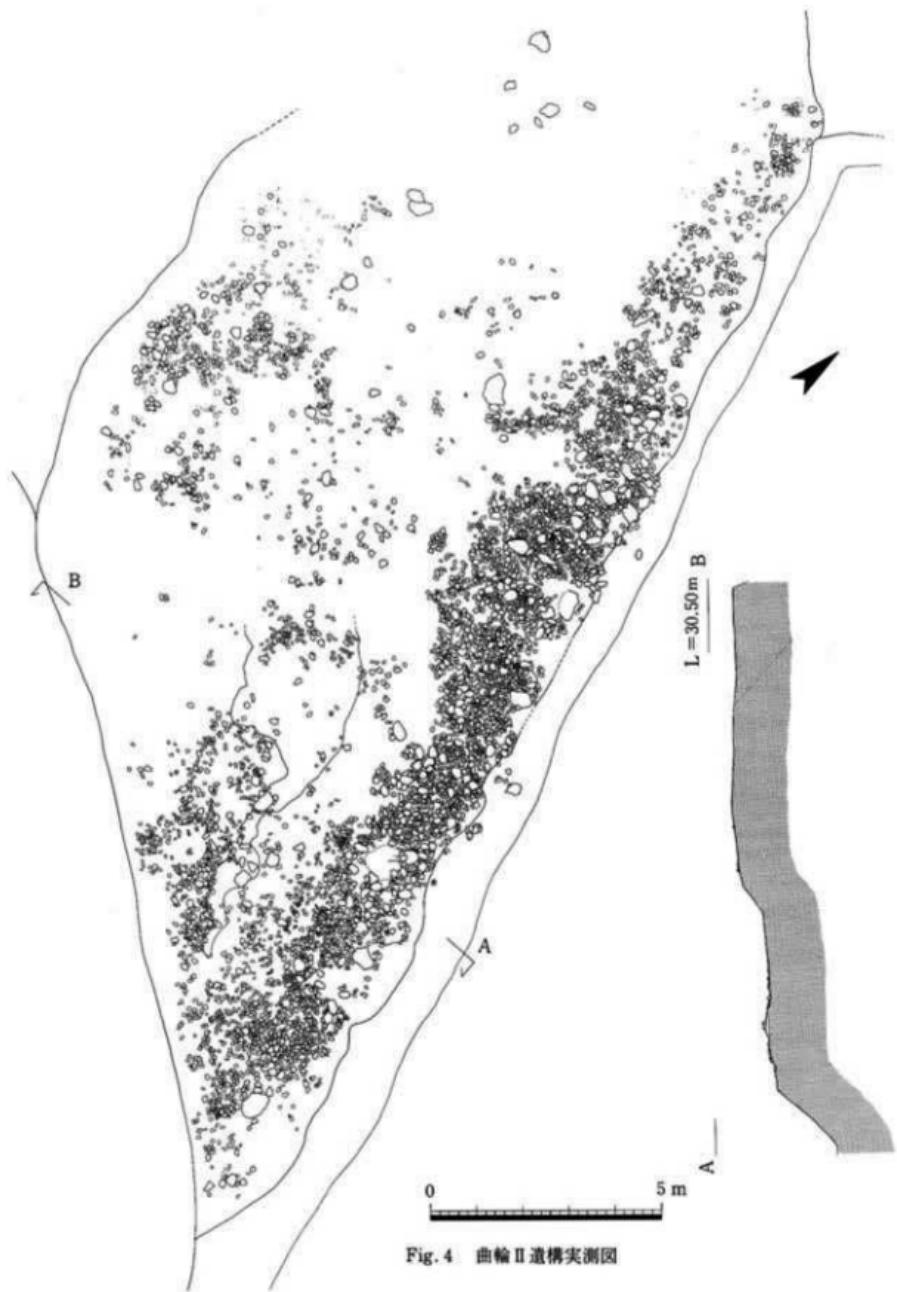
Fig. 4 曲輪 II 遺構実測図

曲輪Ⅱ (Fig. 4) は、南側を削平されており、残存する部分は南北約30m、東西約15mの南北に伸びる曲輪である。標高29mのラインが曲輪の輪郭線とほぼ一致するが、北側はゆるやかに傾斜しており曲輪の境は明瞭でない。曲輪南部での横断図 (A-B) を見ると、東側で標高30mの平坦面から0.5m下がった幅4mの細長いテラスをもち、2段である。しかしこの段も北へ行くにつれ不明瞭になっている。曲輪東端は直線的に区画され、その東側は1mの高低差がある。曲輪全体にこぶし大の礫を検出したが、特に東端から幅2~3m内に集中している。曲輪中央の礫群は地山上にあるが、東側では黒褐色土とまじっており人為的に配されたことがうかがえる。曲輪Ⅱ東側の約8m下がった道沿いに新しく積み直した石垣があることから、この集石は石垣の裏栗石の可能性が高く、石垣は撤去され裏栗石のみ残ったものと推測される。曲輪Ⅱでは、この他平石を数個検出しているのみである。

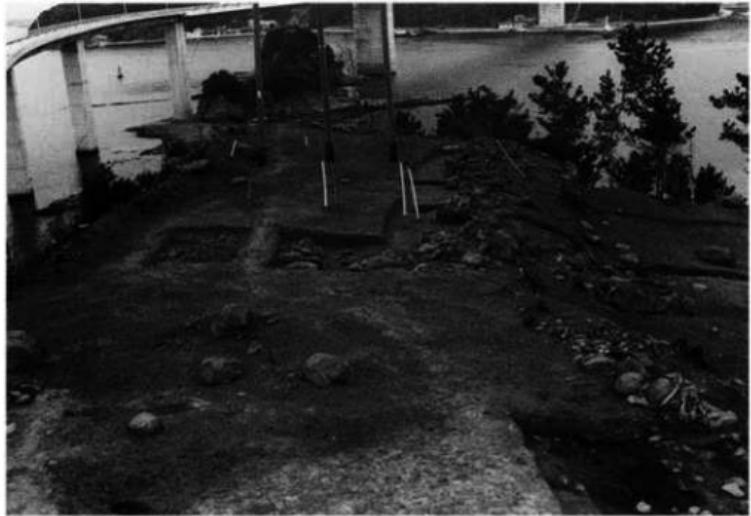
PL. 8 曲輪Ⅲ全景（南東より）

曲輪Ⅲは、尾根の北西端に位置する。曲輪の三方は石垣と土塁により区画されているが、曲輪Ⅱ側へはゆるやかに上っている。曲輪先端から南東へ約20mまでは幅が10mあり、両側の石垣・土塁も直線的に伸びている。しかし、この地点で土塁は消え、石垣は石材も小ぶりとなり東へ湾曲していく。石垣というより石列の感が強く、長さは約25mある。曲輪の区画を意識しているのは先端から約20mまでのようである。土塁は、曲輪の南西端にあり、長さが22m、残りの良い所で幅が1.5m、高さ0.5m程、断面は半円形である。曲輪先端では不連続だが、石垣の残存と考えられる石材を10数個検出している。北東側石垣 (Fig. 5) は、自然石を使い構築しているが、後世の攪乱を受け面が不揃いである。裏栗石は残っている部分で幅1m程であり、全体的に薄い。これは曲輪内の攪乱が石垣側で激しく、飛ばされたものであろう。石垣の外側は2mの高低差があり、標高24~23mの平坦面へと続いている。この平坦面にはば東西方向で、長さ16mの石列があるが、陣跡構築時のものではないようである。曲輪Ⅲは、区画は整然としているが、建物等の施設は検出できなかった。

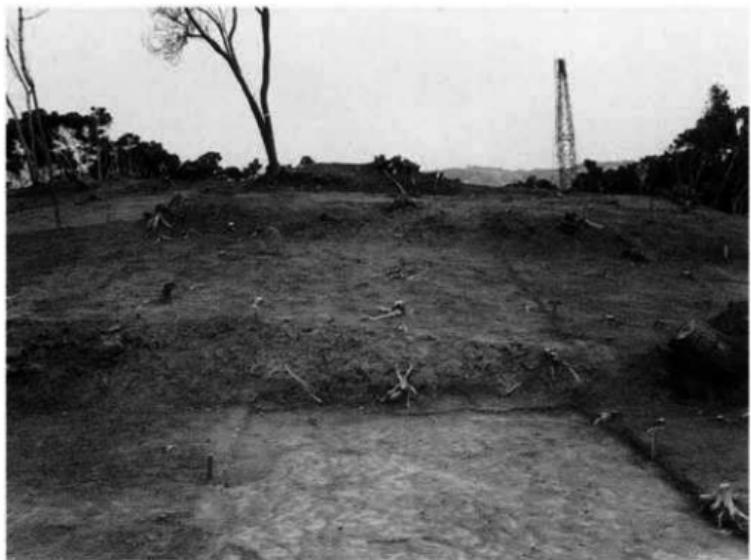
PL. 9 曲輪Ⅳ全景（西より）

曲輪Ⅳは、尾根東側の小丘陵上にある。この曲輪は2段の平坦面をもち、上段は南北15m、東西6mの広さである。この東端には土塁状の高まりが、長さ約12m、幅2~3mで南北に伸びている。北側が残存状況が良く、高さは0.8mある。土層断面では、明確な盛土層は認められないが、下部は玄武岩の地山であり、地山の高さが曲輪平坦面より高いことから、地山整形により平坦面を造り出していることがわかる。平坦面との境目では径が10cm前後と大きめの玉石を20個以上検出し、平坦面では径が3cm前後の玉石が点在するがその密度は極めて低い。下段は、上段との比高差が0.5mあり、西側及び南側に平坦面が見られる。下段においては、西側部分で南北幅4mのトレンチによる調査を行った。下段の幅は5.5~6mあり、西側へゆ

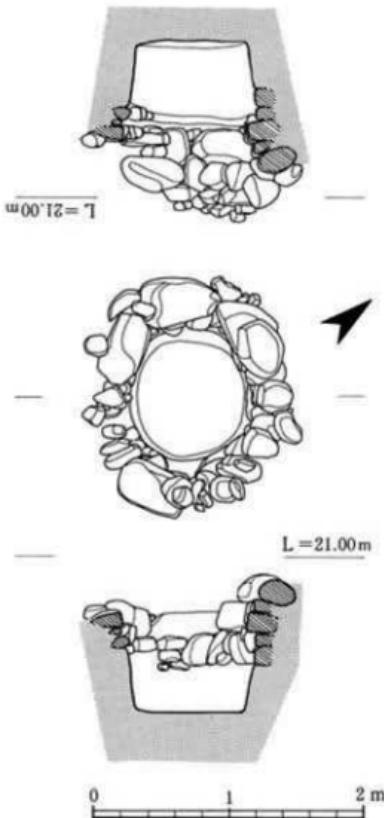
Fig. 6 井戸跡実測図

井戸跡は、曲輪Vの南東隅標高20.8mのところに位置している。上部は石組み、下部は素掘りの平面円形の井戸である。法量は直径が上面では1.05m、底面では0.8m、深さは1m、底面より0.35~0.45mまでは素掘りで、岩盤をくり抜いている。その上は大小の自然石を組み合せ石積みを行い、2~5段が残っている。井戸内よりの出土遺物はなかった。

この井戸跡は、比較的浅く湧水は期待しにくい。雨水等を集め貯水するものではなかっただろうか。

いずれにせよ、加藤嘉明陣跡における今回の調査では、これまで調査を実施してきた豊臣秀保・堀秀治等の陣跡とは違うタイプの陣跡資料を与えてくれている。また陣跡調査では初めての井戸跡も興味深い。井戸跡は比較的浅く貯水施設として使用されたものと考えられるが、伊達政宗の家臣である伊達成実が著した『政宗記』巻八には「家康公利家衆水汲、於名護屋喧嘩事」として、前田利家の家来が12町も離れた徳川家康陣下の清水を汲みに行ったことから双方争い寸前となり、これを政宗が仲裁しその後双方の陣が城の近くに移させられたというものである。陣の配置変えまでに至る程、この地の水不足は深刻な様子がうかがわれ、この井戸跡もそれを伝えているようである。

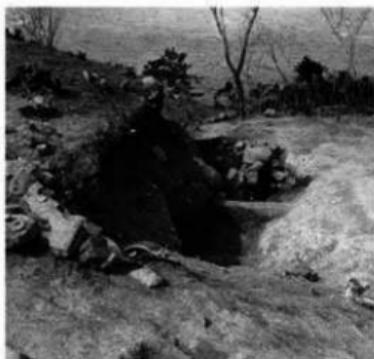
PL.13 溝状遺構(南東より)

曲輪Vの北側、標高17mの狭い平坦地に溝状造構がある。溝状造構は、西側崖に沿い、南北方向に伸びる。南側の曲輪

Vから北へ落ちる斜面から始まり、ここから10.6mまで幅 $2.5\text{ m} + \alpha$ で続くが、その先は確認できていない。深さは、東側平坦面から見て、深いところで1.1mある。溝内からは縄文時代の石器の他、曲輪V北西部で多量に出土した一連の須恵器の流れ込みと考えられる破片が出土している。また、溝状遺構のある平坦面から続く北側斜面で幅 $3.1\sim 5\text{ m}$ 、長さ $8\text{ m} + \alpha$ の礫群を検出しているが、通路として敷き固められた様子ではない。

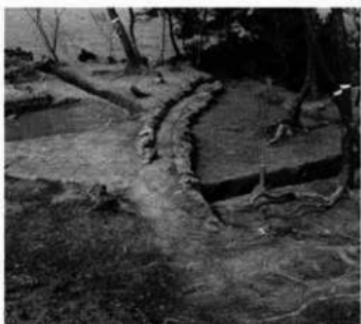
PL.14 石組み溝(南より)

曲輪Vは、曲輪IVの北西下標高20m前後の平坦面である。長さ約16m、幅約8mで北西方向に向いている。曲輪Vの東側は地滑りにより一段下がっている。井戸跡は曲輪南東隅、東側小丘陵裾部の人目につきにくい位置にある。曲輪中央には、南北方向の人頭大の自然石を利用した石組み溝があり、溝の長さは16.5m、幅は0.4m、深さは0.2mと1石分の深さでしかない。この石組み溝及びこの周辺からは新しい時期の遺物が出土している。曲輪北西部では、須恵器片が多量に出土し、陣屋の構築時に古墳が破壊されたことが推測できる。曲輪Vの北隅部分は石垣があるが、小さめの石を使っており積み方も新しい。
