特別史跡「名護屋城跡並びに陣跡」10

— 徳川家康別陣跡発掘調査概報 —

佐賀県教育委員会

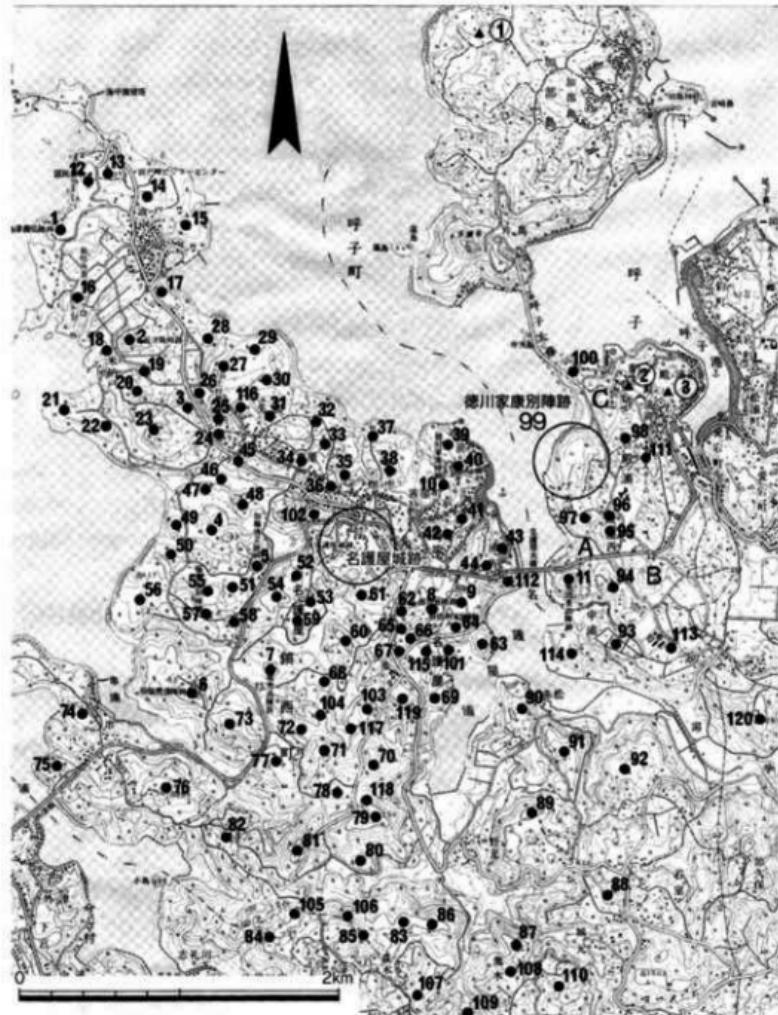
Fig. 1 名護屋城跡周囲障跡分布図 (S=1/35,000)

(国土地理院1/25,000地形図「呼子」、「波戸岬」〔昭和60年修正測量〕を使用)

※①鬼ノ口古墳 ②伝・呼子氏館跡 ③松尾田古墳群

現在、同町内で特別史跡に指定されている陣跡は、本陣跡の他に毛利秀頼、黒田長政、加藤嘉明の各陣跡があるが、その他にも伊達政宗、来島通経などの陣跡は地表上の遺構観察が可能な残存状態を留めており、加部島地区でも性格不明の石壘の分布が確認されている。加えて、陣跡に関連する遺構の一部が確認できる箇所が最低3地点 (Fig. 1 中A~C) あり、陣屋立地上の地勢条件を満たしている未調査の丘陵までを含めると、実数はさらに増加するものと見て良い。近い将来での悉皆調査による陣跡分布状況の再把握が急務である。

*跡番号はFig.1中の番号に対応。アミ掛けの欄は特別史跡指定跡。

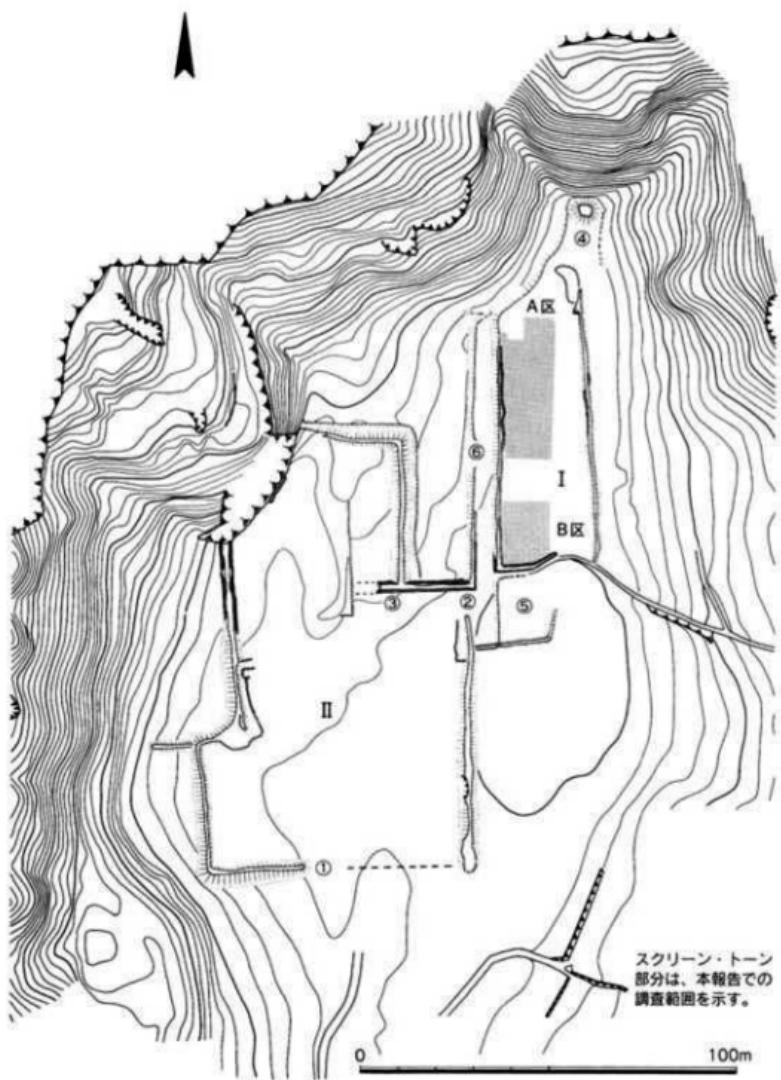
Fig.2 德川家康別陣跡地形測量図 (S=1/1,500)

段丘中央に位置する曲輪（Fig.2中Ⅱ。以下、文中の番号は同図中の表示番号と対応する）は、南北長軸120m×東西長軸75mの長方形プランを基調とした広大な空間で、周囲を高さ1~1.5m程の土塁が巡っており、曲輪北東隅の外縁一帯では上幅3m前後の空堀の走行が観察できる。曲輪南辺を区切る土塁の東半部は、周囲の開墾の過程で昭和20年代に滅失しており、かつては南辺中央部（①付近）に虎口と思しい開口部があったとの現地証言を得ている。東辺中央部分にも幅員6m前後の虎口②があり、北東の曲輪群との連絡を保つ意図を看取できる。なお、この虎口②の北袖を構成する石壁③は、さらに西方へ延長していたような走行状態を示しており、曲輪内部の細分化（「内枡形」の存在を含めて）の可能性を暗示している。

曲輪Ⅱの北東には、今回の調査対象とした曲輪Ⅰ（以下、北東郭と称す）がある。南北75m×東西25mの狭長な空間で、南・東・西の三辺は石壁で仕切られているが、北辺部は丘陵地形を簡易に削平した程度の平坦地に連なっており、最北端には檜台状のマウンド④を残している。曲輪南隣には虎口②の前面を覆うように小曲輪⑤が設けられ、そこから北に向かって帶曲輪⑥が派生して北東郭西面全域を補佐するとともに、曲輪Ⅱとの連絡を保つ構造を取っている。

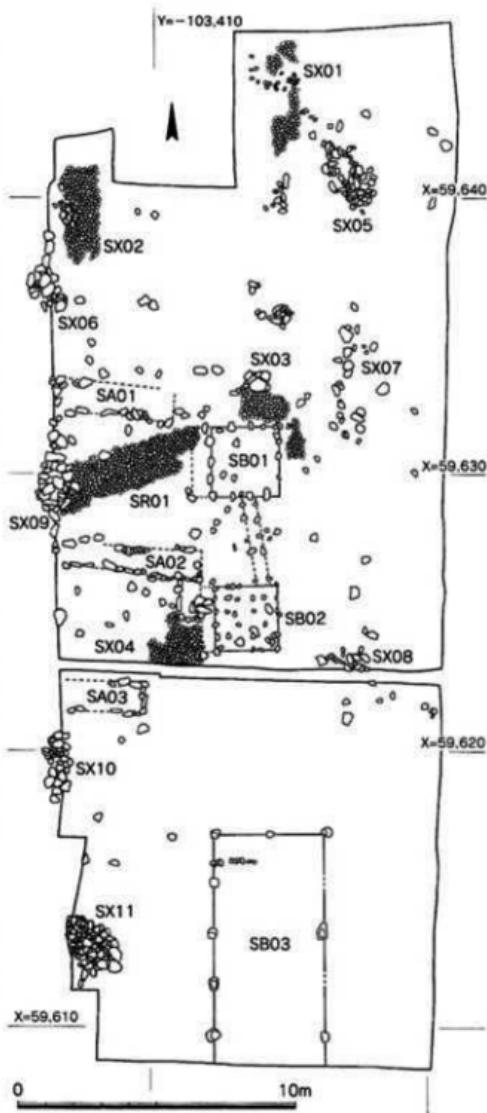
Fig.3 北東郭A区遺構配置図 (S=1/200)

調査区の中央付近で小規模な礎石建物跡2棟と掘立柱建物跡1棟を検出している。礎石建物跡周囲には通路状の玉石敷等が配され、飛石や石組施設の残れとも思しい集石造構が分布しており、かつて豊臣秀保陣跡などでも検出している数寄屋空間の一類型である可能性が高い。

a) 玉砂利敷 (SX01、02—Fig.3)

調査区の北端中央部と北西隅付近で検出されており、直径1～3cm前後的小円礫が集中している。前者 (SX01) は南北4.5m×東西1mの範囲にわたって帯状 (中央部の砂利は樹根の繁茂等により散乱) に玉砂利が敷き詰められており、後者 (SX02) では、南北3.5m×東西1.2mの範囲にわたって、平面長方形を呈する敷幅を守るように玉砂利が集中している。両者ともに、道路として他方向に向かって延長していたような形跡にはない上、建物外縁の付属施設とも捉えにくく、具体的性格や機能は不明である。

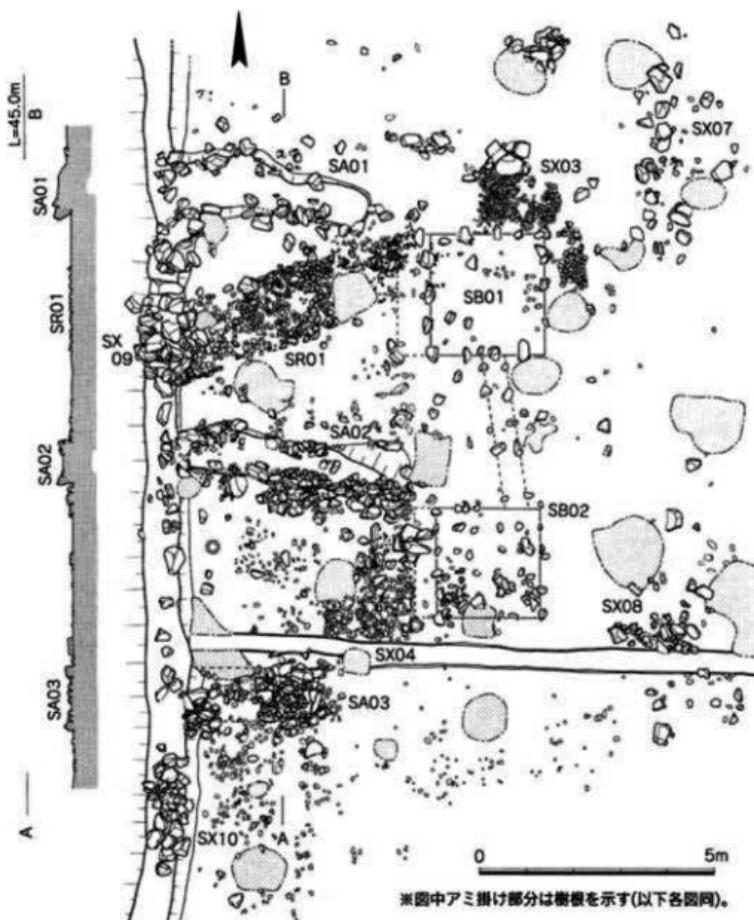
Fig.4 北東郭A区建物跡群周辺遺構実測図 (S=1/120)

例えば、SA02・03石壁の走行によって形成される平面方形の小さな区画地（Fig.4中◎地点。南北4.2m×東西4m前後）の内部には、玉石がまばらに散布する他、礎石に使用可能な砾が点在しており、SX04玉石敷を介してSB02建物跡と連結するような関連施設の併置を検討する必要がある。また、SB01・02礎石建物跡の間には、両者間を繋ぐように斜めに延びる何らかの狭長な施設の痕跡を窺うことができる。「橋掛り」などの廊下状の施設と解釈するには幅員（50cm以上）の点で実用上の疑問が生じ、単純に「目隠し塀」の類を想定すると、2条の界線が併走する状況について判然としない。

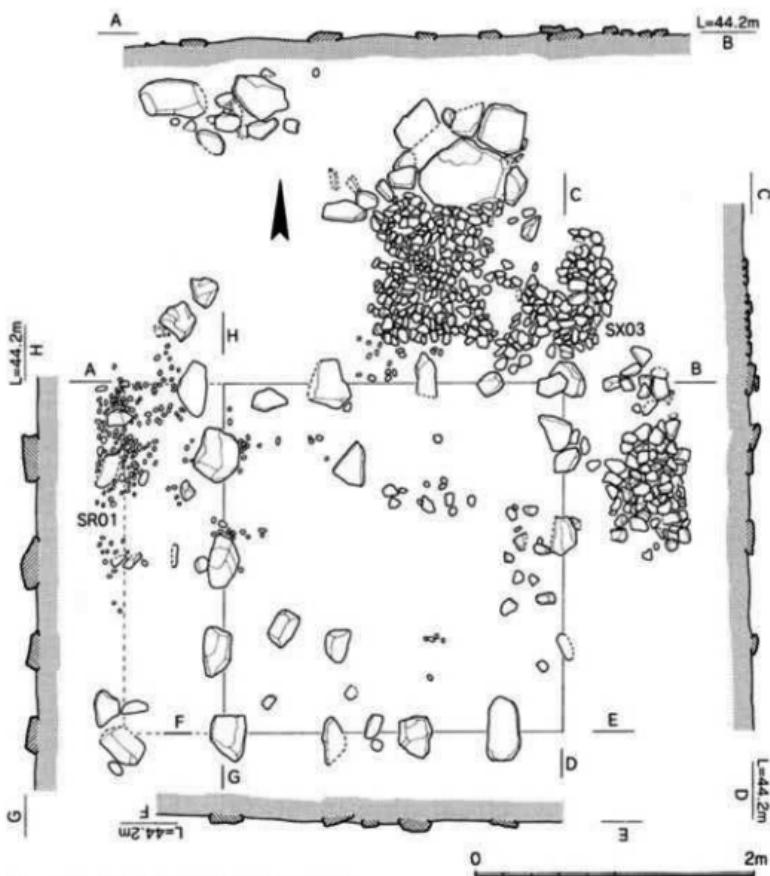
Fig. 5 SB01 碓石建物跡実測図 (S=1/40)

南北2.48m×東西2.42m（ほぼ8尺四方）、床面積6m²を測る非常に小型の建物で、柱間をほぼ2尺間隔（60cm前後）での四ツ割りに取っている。建物方位軸はN-1°-Wで、ほぼ真北を意識して設営されている。礎石には長径40cm内外の玄武岩を使用しており、南西隅付近に床束石の残れらしき数基の礎石が認められるが、間仕切りを意図している可能性もある。他に礎石の抜き取り痕跡は見当たらない。南西隅礎石の西隣にも礎石状の幅平な石が存在しており、建物西方から延びてくる玉石敷通路跡（SR01）が、建物跡との結合付近で60cm程の間隔を空けて消えている点などにも留意すれば、建物西辺を網羅する縁等の付設も想像できる。

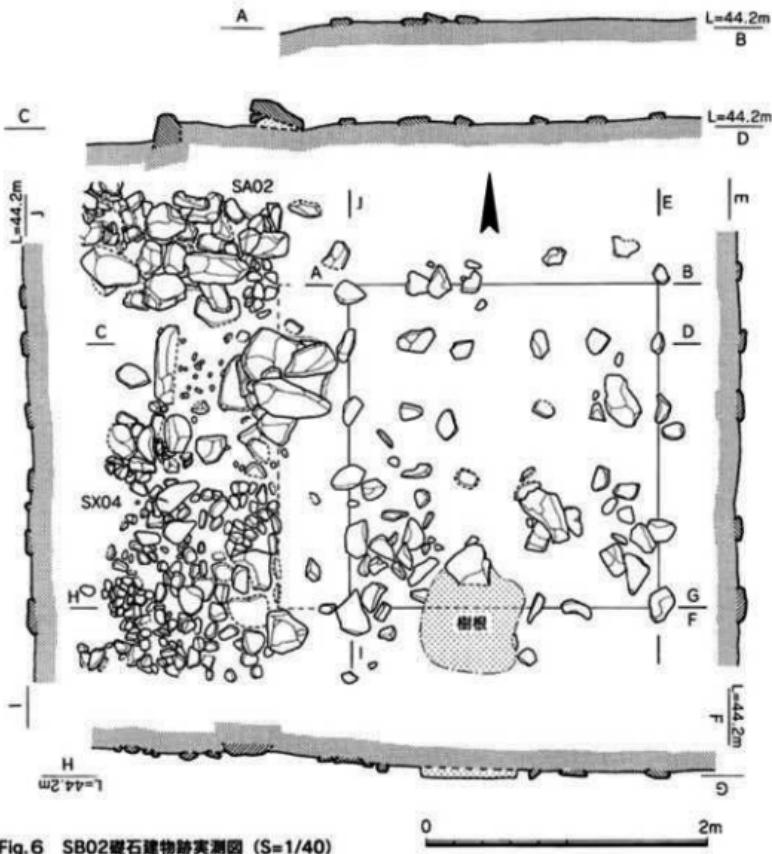
Fig. 6 SB02 碓石建物跡実測図 (S=1/40)

SB01礎石建物跡の3m南方に置かれており、南北2.27m（7尺5寸）×東西2.21（7尺3寸）mを測る。元位置を保っていない礎石も多いが、概ね柱間は45cm（1尺5寸前後）間隔の五ツ割りを取っているものと思われる。床面積は5.54m²で、SB01建物跡よりも若干小ぶりの建物跡だが、方位軸をN-2°-Wに取って西辺をSB01建物跡のそれとほぼ同一線上に合わせるなどの点で、同時設計に基づく両者の設営が考えられる。

礎石には直径20cm内外の脆弱な風化玄武岩ばかりを用いていることから、これらの上に側

土台を回して根太を直接据えた、所謂「転ばし床」構造を取った建物があったことも考えられる。建物西辺外には、50cm程の間隔を空けてSX04玉石敷が設けられており、その東端には踏石らしき石が組み込まれていることから、縁が付属していた可能性もある。

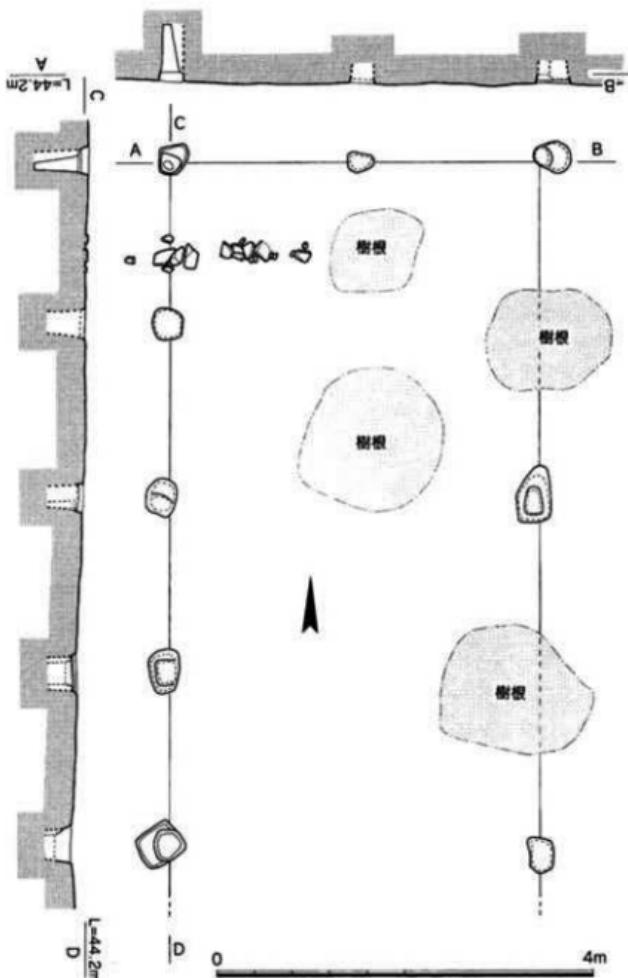
Fig.7 SB03据立柱建物跡実測図 ($S=1/60$)

SB02礎石建物跡の6.5m南に位置する。梁間2間 (3.92m) × 衍行4間 (7.24m) 以上で、

柱間寸法は梁間が6尺5寸、桁行は6尺をそれぞれ1間としている。床面積は 28.4m^2 以上になる。建物方位軸はN-1°-Wで、西辺をSB01・SB02 碓石建物跡のそれと同一線上に合わせている。柱穴の掘方径は30~50cm前後で、北西隅柱のみを完掘したところ、深さは検出面下59.0cmを測り、柱径は9cm程度に留まることが確認できた。

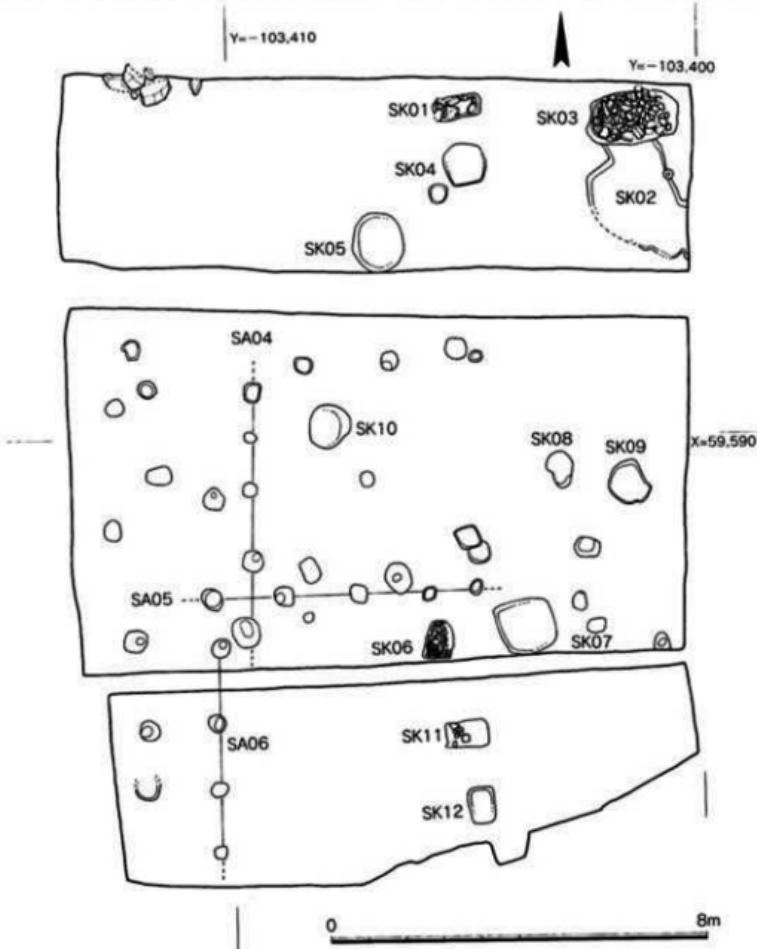
Fig.8 北東郭B区遺構配置図 (S=1/120)

調査の結果、小ピット群の中に土壙12基と棚列3条が混在する様態を知見し得た。遺構密
度は低く、ピット相互の切り合いも少ない。

5基のピットで構成されており、方向軸をN-2°-Eに取る。検出長は5.2mを測り、柱間寸法は0.92~1.5mで北半2間分が狭い。完掘した南端の柱穴の深さは42cmを測る。

N-43°-Eに取る。検出長は5.7mを測り、柱間寸法は1.0~1.7mで東端の1間分だけが狭い。西端はSA04櫛列と交差している。

4基のピットで構成され、方向軸をN-2°-Eに取る。検出長は4mで柱間寸法は1.4~1.6mを測る。周囲に分布するピットとの位置からすると、一見、西側に展開する建物跡の一辺を構成するようにも捉えられそうだが、曲輪南西隅を囲む石壁の走行がそれだけの空間余剰を残していない。SA04櫛列と同じ方向軸を取る上に両者の末端が接近していることから、「折れ」を持つ同一列の櫛跡と見ることも可能で、もしくはSA05櫛列西端に連結してほぼ直角に折曲する櫛列とも解釈できる。いずれも判別が困難であるため、ここでは単体で帰結する直線列の櫛跡として位置付けておきたい。

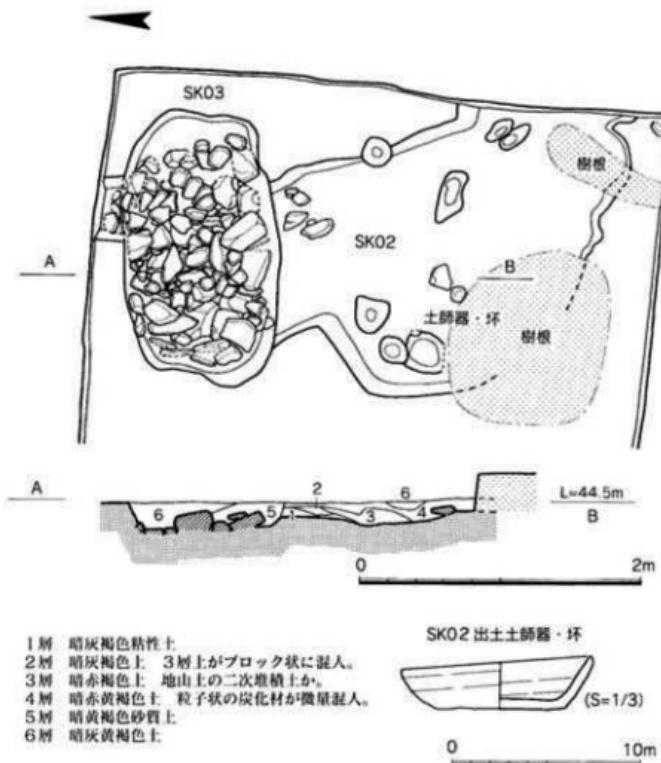
Fig.9 SK02土壤・SK03土壤実測図 (S=1/40)

調査区の東半分に集中する。形状や法量の点での規格性の有無は明確ではないが、概ね平面
梢円形のものと隅丸方形に大別できる(Tab.2)。特徴的なのはSK01、03、06、11、12で、
それぞれ多量の礫が混入している。SK06と12には2cmの大玉砂利が多く混入しており、特に前者は底面全体に敷き込んだような状態を示す。SK01、03、11には拳大から30cm大まで
の風化玄武岩が集中しており、特にSK03は集石遺構と称するに近い様態で、壁面に幅広な礫
を張り付けるように立て並べている様子も見られることから、何らかの貯蔵施設に利用してい

た可能性も指摘できる。埋土から瓦質土器の細片（鍋）と褐釉陶器片（ごく薄手の瓶の胸部。朝鮮産か）が出土している。

このSK03は先行するSK02に重複する。SK02は検出面からの深さ12~20cmを測る浅い土壙で、平面不定形をなし、南東隅付近は調査区外に及んでいるため全容は不明だが、形状から溝状の遺構とも捉えられるかもしれない。中央部付近（Fig.9中土層図・第4層下位）ではほぼ完形の土師器壺が出土している（口径10.1cm、底径6.7cm、器高2.9cm、底部糸切り・ロクロ回転右回り）。

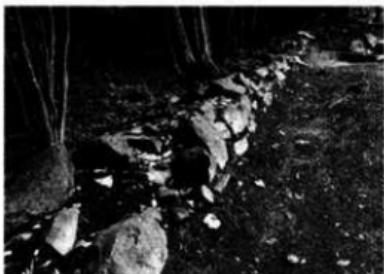
PL.12 北東郭西邊石壁（南東より）

曲輪周囲を囲む石壁（A区の西側縁辺付近では土塁）については、民有地との境界線と重複している都合上、今回は全面検出がかなわなかつたが、B区と接する曲輪南西隅付近の石壁に関しては、調査区側の石積（石壁内法面）についてのみ数箇所で表土の除去を実施し、その残存度とおよその形状の把握を試みた。遺存する石壁の高さは0.3~0.6m前後で、基底幅は0.8m以上を測り、長径50cm内外の玄武岩系の自然石を用いている。各築石の「面」を見る限り「矢穴」に類する明瞭な加工痕跡は認められず、せいぜい内部の外観調整のための「ハツリ」を施している程度にすぎない。ほぼ直立状態に近い勾配角度を取っており、規模から見ても期の腰回りのための基壇としての用途を想定するのが妥当であろう。
