史跡 松代藩主真田家墓所

—宗教法人長国寺庫裏建設に係る現状変更に伴う発掘調査報告書—

1993・3

長野市教育委員会

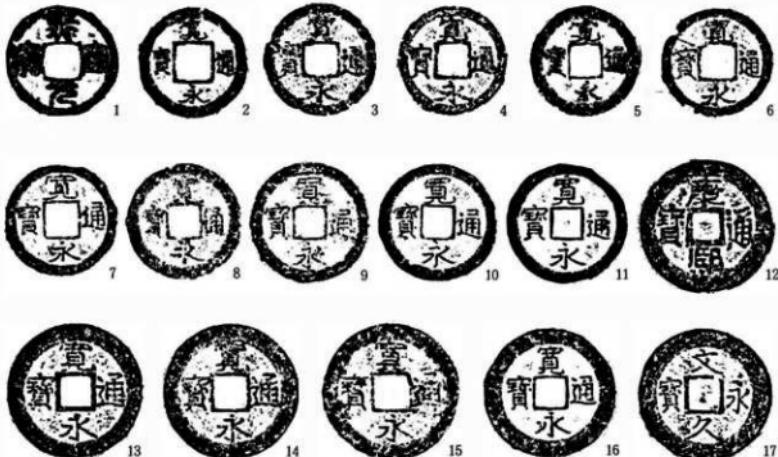
図3 表面採集遺物（長国寺住職松橋法龍氏採集 1:1）

遺物（図3・5）

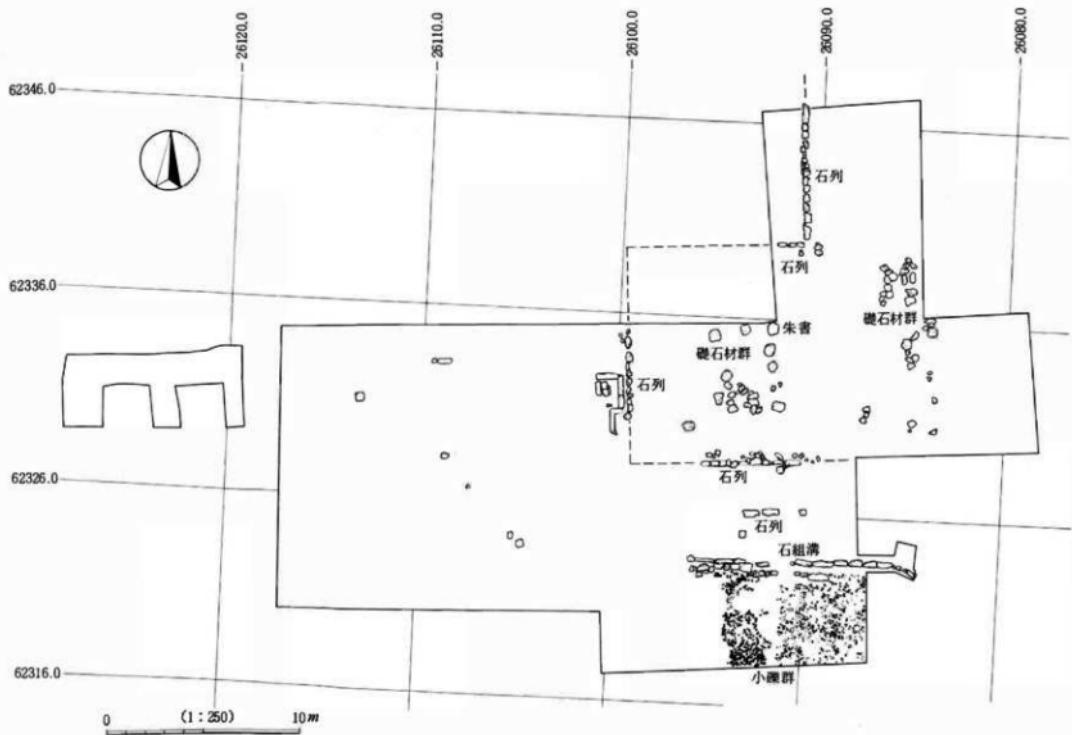
図4 調査区全体図

調査地は、東半部にあたる4期の庫裏が建てられていた部分が他より高まりを持って存在し、重機を援用して表土を剥いだところ、明治5年の火災を裏付けるように火を受けた礎石状の石材、焼土を検出したため、検出面とし調査区全体へ拡張した。西半部の低地部分においては焼土層を検出するには至らなかった。

石材はすべて被熱して部分的に剥離しているものの、立柱面としての平坦面を確認することができ、十分な大きさを持っていることから、礎石または束石としての任に十分に耐え得るものと判断された。しかし、2石間隔では1間（田舎間）に近い数値を測るものがあるもののその配置には規則性が無く、多くが横転した状態で遺存していた。覆土には焼土、被熱した円錐、瓦等を多量に含むことから、火災後の整地により3期の庫裏礎石はその旧状を留めていないことを確認するに至った。

る石列は、4期庫裏の周囲を囲んでいた石積の根石である。被熱痕は確認されない。切石による石列は、整地層上に据えられており、明治5年の火災以後に配置されたものと認められるが、上面には根太跡と思われる黒化部分を残す。

石組溝は、平面長方形を呈する切石を用いて構築されている。石材の多くには被熱による剥離が観察され、根太痕と思われる黒化部分を残すものもあることから、礎石からの転用と考えることも可能であろう。石組溝南側には小蹠群を検出した。石の大きさは拳大からそれ以下で、その西端は現在機能している水路により切られる。また、調査区のほぼ中央には、平面長方形を呈する切石を「コ」字形に配置する不明造構、それに接して欠損しているものの中央をくりぬくように加工した流し台を想定する石製品を検出した。それぞれの造構にともなう遺物の出土は認めらず、時期性格共に明らかではないが3期庫裏に比べ非常に小規模になる4期庫裏の周囲に位置することから4期庫裏に伴うかそれ以降のものと想定しておきたい。しかし、それぞれに使用されている切石の一部については明治5年の火災により焼失した建物の礎石を転用している可能性が高く、礎石材群とした自然石または一部を加工した単独礎石と、切石による延石礎石との2種の礎石構造が存在していたことが想定できる。

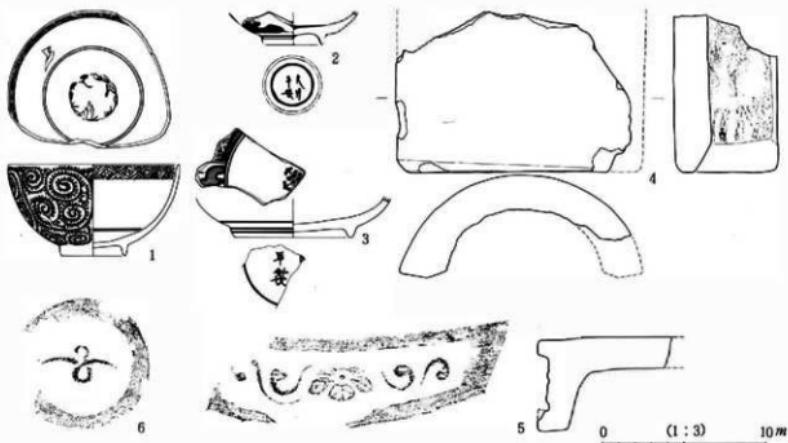
図5 出土遺物

出土遺物は整地層中に含まれる陶磁器、瓦、その上層の陶磁器が大部分を占める。図5にその代表的なもののみ図示した。1～3は磁器で、1は外面にたこ唐草文、見込に松竹梅円文、2、3は高台に「太化年製」の銘、3は見込に筆書きの五弁花文をそれぞれ持ち、18世紀後半の伊万里の特徴を示す。その他多くの陶磁器は明治以降に位置付けられ、3期の庫裏に伴う可能性のある陶磁器はごく少数である。器種は、香炉などはほとんどなくその多くが1～3のように日常雑器類であり、庫裏跡であることを象徴する。

4・5は軒棟瓦で、軒丸部に真田家の家紋である雁金を持つ四葉唐草文を文様とする。5・6の色調は橙褐色を呈すが、一部に黒灰色部分を残しており、火災による2次焼成により変色したものと見られる。

今回の調査では平瓦の出土はなく図示したように棟瓦と丸瓦であり、3期庫裏は、棟瓦葺きに丸瓦を伏せた降り棟を持つ屋根であったことが想定される。

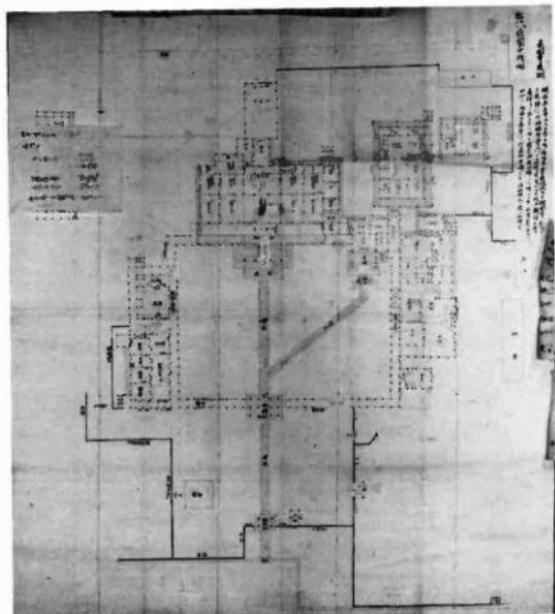
松代長國寺絵図（長國寺蔵）

長国寺は、文献資料では元和8年の真田松代移封による造営以来、火災による焼失、老朽化等の要因により3回の造営を行なっており、現在の建物は4期目にあたる。今回の調査は、庫裏及び回廊の新築予定地について行ない、明治5年の火災により作製されたとされる絵図によると庫裏及び回廊跡にあたる。

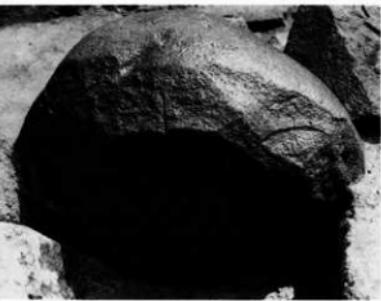
礎 石

また、礎石と判断される石材中1石に、何らかの日付を記したと思われる「年」「十二日」の4文字が2行にわたり朱書きされていることを確認した。
