勝賀城跡Ⅱ

1980・3

高松市教育委員会

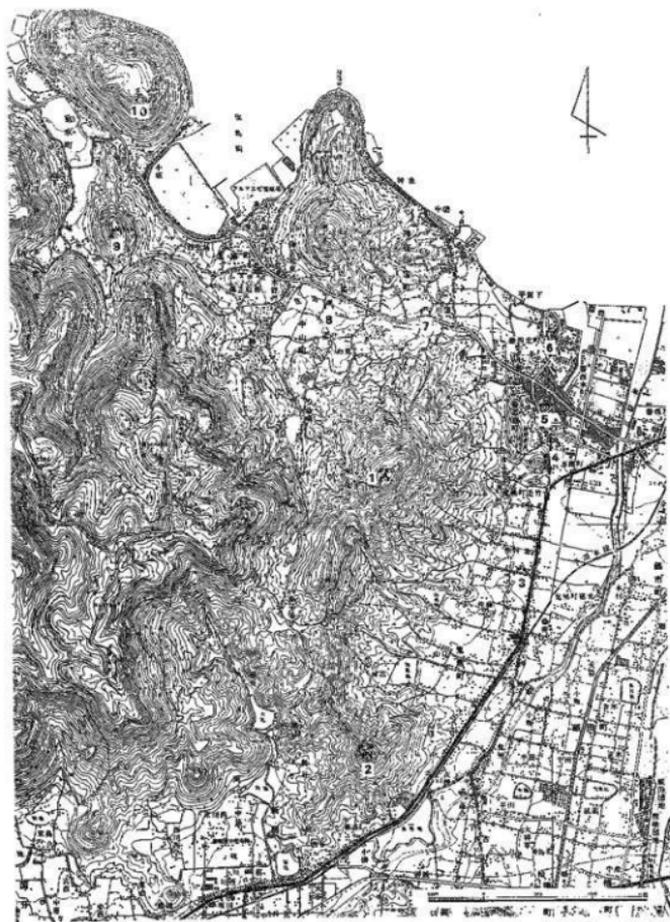
第2圖 勝實城跡之周辺主要城跡

1 勝實城跡	2 鬼無城跡	3 佐科城跡	4 作山城跡
5 藤尾城跡	6 芝山城跡	7 權松城跡	8 中山城跡
9 黃峰城跡	10 龜水城跡

その上に、香西氏は支配下の要衝の地に、一門や臣下の邸邸の城館を数十ヶ所も配し、敵軍の侵襲に対し万全の防備をしている。第2図は本城跡周辺部に係るものだが、山頂に占地して眼下の平野部や海上よりの侵入に備えるもの、あるいは狭隘の地において敵の進撃を妨げるものなど本城跡を中心とした香西氏の城館配置の一端が窺える。

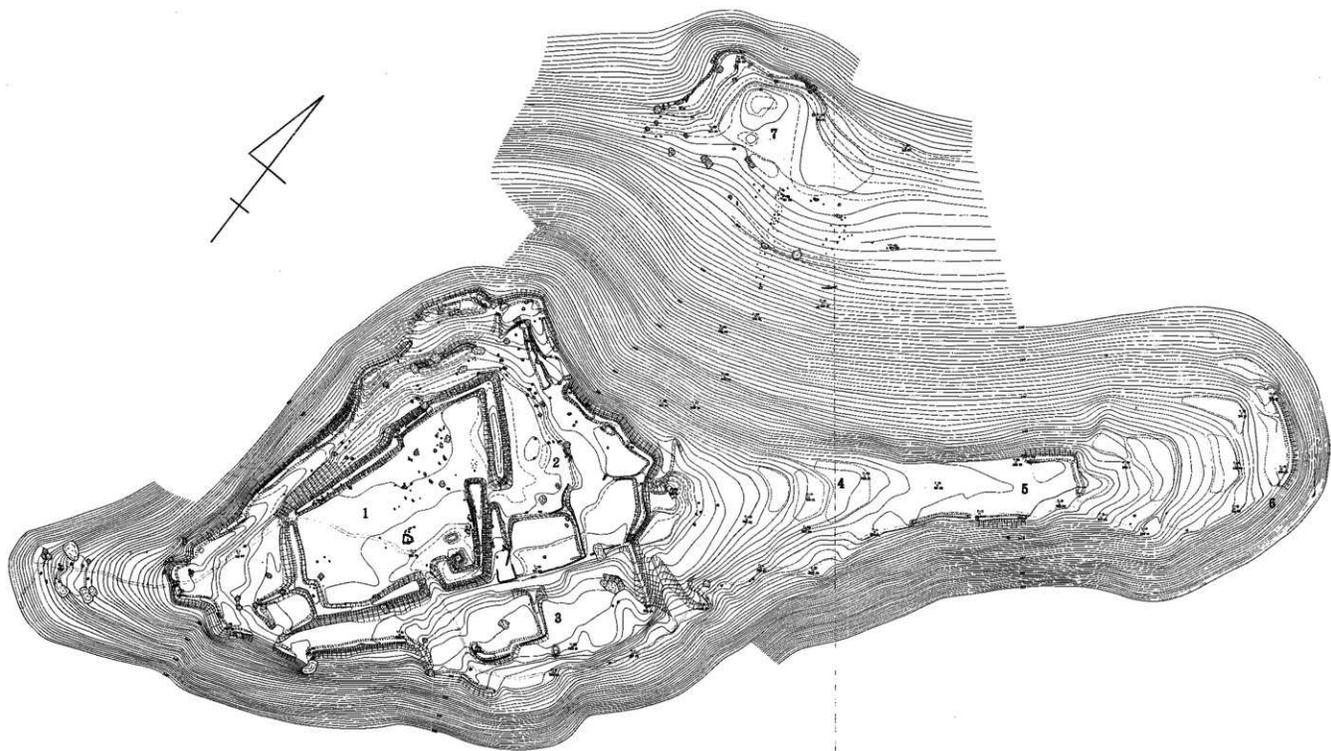
第4圖 勝賢城跡測量圖

0 10 20 30 40 50 m

その結果、従来郭の縄
濠として山頂平坦部を本
丸、北東尾根部の階段状
の郭群を二の丸、北方山
腹の平坦部を三の丸と呼
称していたのを改め、山
頂平坦部を内郭として、
南に堅固な土塁に囲まれ
た本丸（第4図1）、北
に4郭からなる二の丸
（第4図2）、東に2郭

からなる三の丸（第4図8）を配したものとした。また、堀切によって主要部と切
断されている北東尾根上の郭群（第4図4、5、6）を防備の前衛的なもの、北方
山腹の平坦部（第4図7）は内海への展望に優れていることなどから香西氏の制海
権に係る城構えではないとした。（本書の各名称は第一次調査の名称を踏襲する。）
