出雲 鰐淵寺

埋蔵文化財調査報告書

平成 27 年(2015)3 月
出雲市教育委員会

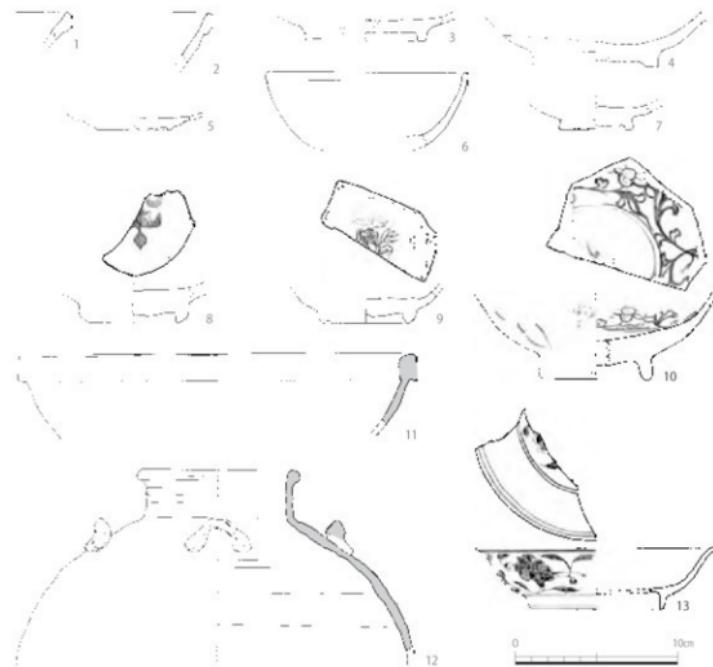
第48図 貿易陶磁(1:3)

中国陶器(第48図11・12、図版8・11) 第48図11は褐釉陶器の鉢口縁部で、端部が断面方形の

縁帶状となるもの。吉田寛氏の分類の鉢C類にあたる。他に3片の体部があり、すべて同一個体である。12は四耳壺である。頸部は真っ直ぐ立ち上がり、口縁端部は玉縁状になる。肩部に横方向の耳が1つ残存する。F9で、数多くの土師器などとともに採集された。後述する備前焼大甕(第51図2)も同地点である。図版11-16は四耳壺で、縦方向の耳の痕跡が1つある。17是中国陶器の底部で高台が欠損している。18・19は底部である。いずれも褐色を呈する。

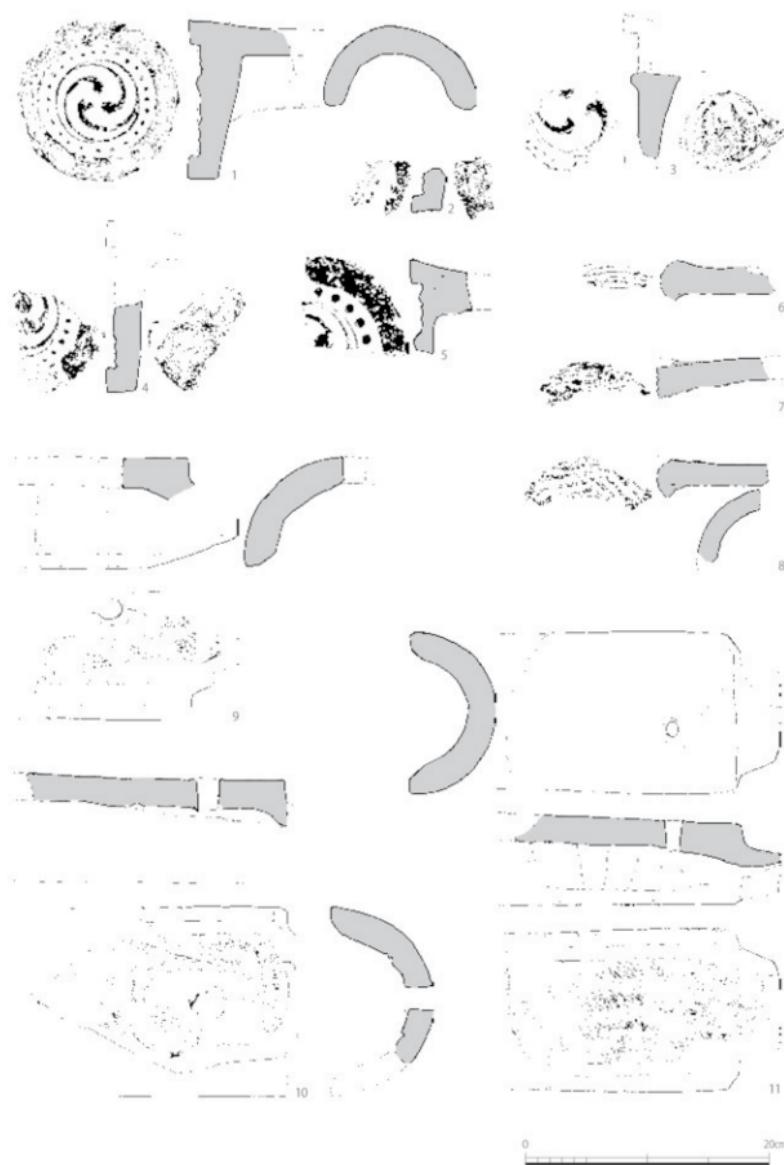
第56図 軒丸瓦 (1:4)

第56図1は、左巻きの三巴紋軒丸瓦。内区と外区を圈線で区画し、巴紋の尾は圈線に接続する。外区内縁には小振りの珠紋を25個ならべる。コビキAの丸瓦を接合する。瓦当裏面の調整は丁寧である。A23採集。2は、外区だけの小破片。内外区を圈線で区画するが、巴紋の巻きは不明。珠紋は小粒で密に並ぶ。A64採集。3は、右巻きの三巴紋軒丸瓦の瓦当部片。内外区を二重の圈線で分け、内側の圈線に巴紋の尾が接続する。珠紋は小粒である。A27（本覚坊跡）採集。4は、左巻きの三巴紋軒丸瓦の瓦当部片。1よりも巴の頭部が大きく、別範。珠紋は小粒。瓦当面にハナレ砂が残る。A38（等謝院南）採集。5は、左巻きの三巴紋軒丸瓦。内外区を圈線で区画するが、珠紋は他より大粒である。外縁と外縁内面をヘラミガキし、外縁の外周には面取りがある。A64採集。

第56図6～8は、軒丸瓦の接合部破片。いずれもコビキAの丸瓦で、端面に刻み目（カキヤブリ）を入れる。6・7はA64、8はA38（等謝院南）での採集。

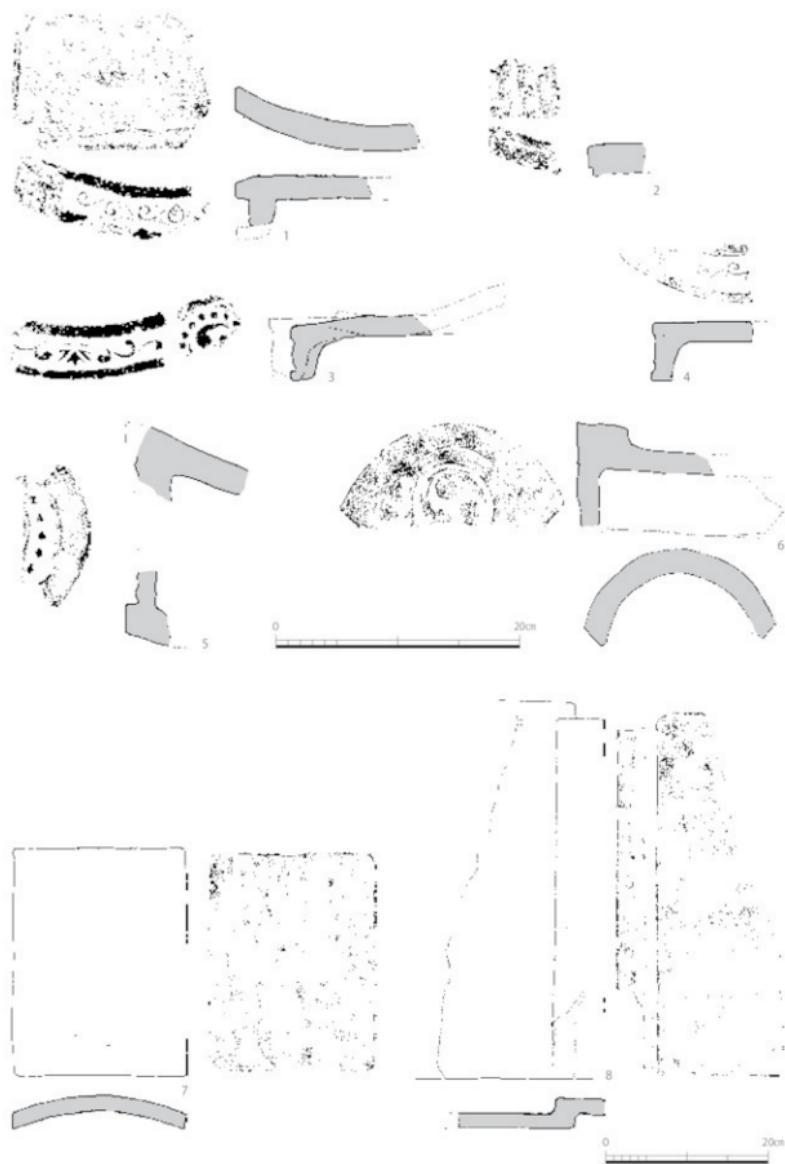
第57図 軒平瓦・軒棧瓦・道具瓦など (1:4, 1:6)

1は、宝珠紋を中心飾とする3回反転均整唐草紋軒平瓦。唐草紋は各単位が連接する。瓦当の上縁をヘラケズりで大きく面取りする。頸は貼り付けか。頸の後縁に面取りはなく、頸と凸面との間には凹型台の圧痕がある。A23採集。2は、軒平瓦の左端片。内区紋様は不明。頸が剥落しており、剥離面に3条の刻み目がある。A38（等謝院南）採集。

5は、三巴紋と思われる鳥食瓦。内外区の境に圈線を入れる。珠紋はやや疎らである。瓦当裏面の下半に垂帶がある。丸瓦部はコビキAの丸瓦か。A23採集。6は、扇形の瓦当面にコビキBの丸瓦が接合された棟端瓦。瓦当中央に右巻き三巴紋を押捺する。直径9.6cmの瓦范のあたりが残る。

7は、凹面に3条のカキ目を付けた熨斗瓦。長さ約9寸、幅約7寸の規格である。江戸期のものであろう。8は、右側辺に棟を取り付け、尻に釘孔をあけた大型の左棟瓦。江戸期の瓦で、塀や棟門用であろう。長さ約1尺5寸(45.2cm)ある。7・8ともにA38（等謝院南）採集。

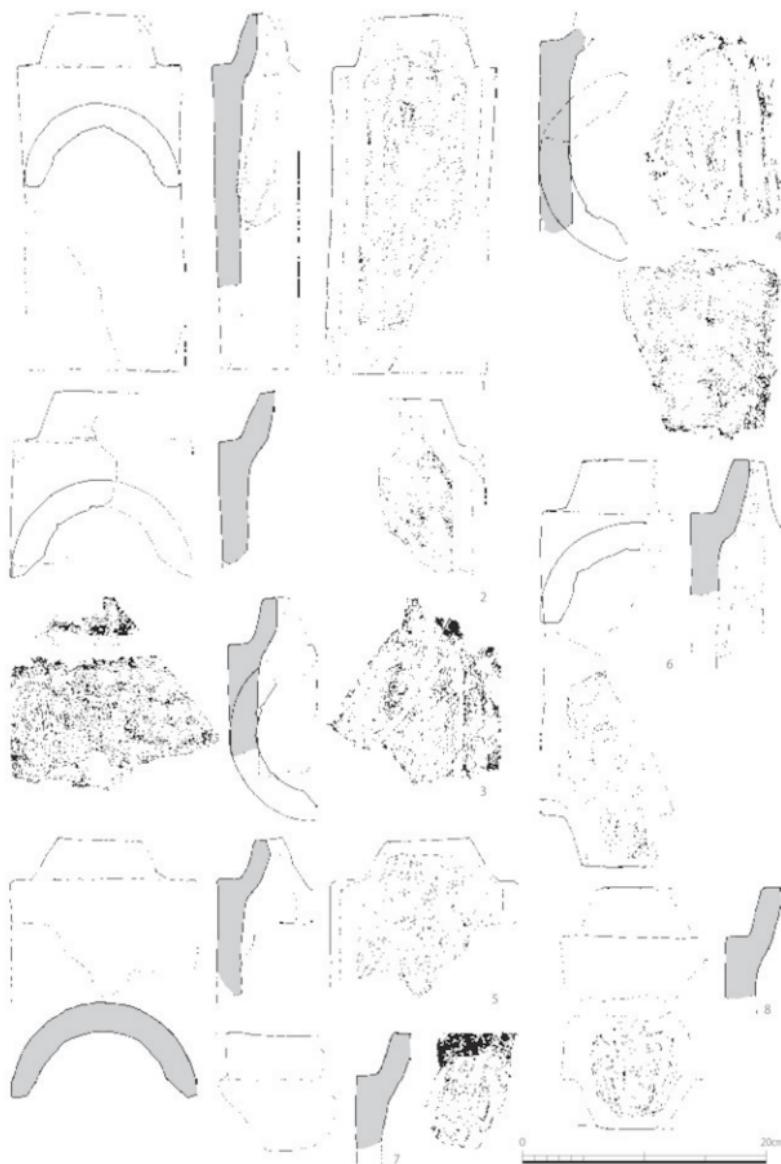
第61図 丸瓦 (1:4)

第61図5～8は丸瓦Aの断片。5・6は玉縁部側面の面取りの手法からすると丸瓦A2の可能性がある。6の玉縁部凹面にはヨコ方向の縫い目痕が7段ある。採集地点は、5がA14（根本堂北上方）、6がA27（本覺坊跡）、8がA24（和多坊跡）、7のみH地区のH2である。

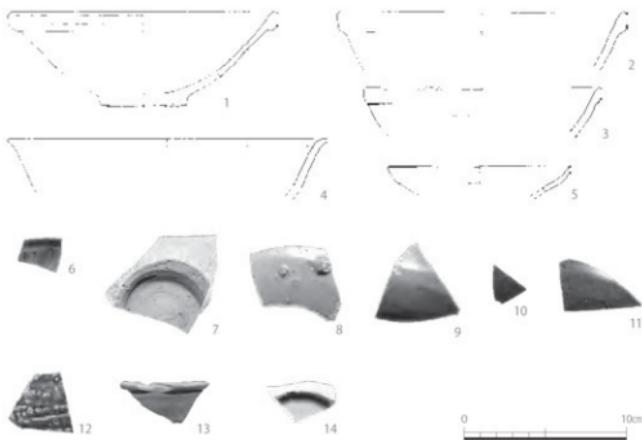
第92図 遺構外出土貿易陶磁器（1：3）

白磁（第92図1～9） 1～3は玉縁状口縁をもつ碗IV類。1の高台は低く、断面は台形状を呈する。3の玉縁は薄いつくりとなる。4・6は端反りの碗V類で、6の外面に櫛描文を施す。5は皿VI類で、体部から内湾しながら口縁にいたる。7は碗VII類の底部である。底部内面の釉は剥ぎ取る。8・9は耳の痕跡と器壁の厚さからみて四耳壺の肩部であろう。いずれも釉色は灰白色を呈する。1～6は12世紀代、7は12世紀中頃～後半である。

青 磁（第92図10・11） 10は龍泉窯系青磁の碗I-2類である。内面に草花文を描く。12世紀中葉～13世紀初頭である。11は人形手の文様をもつ碗で、外面に蓮弁文、内面に草花文を描く。14世紀を中心とした時期である。釉色は黄緑色を呈する。

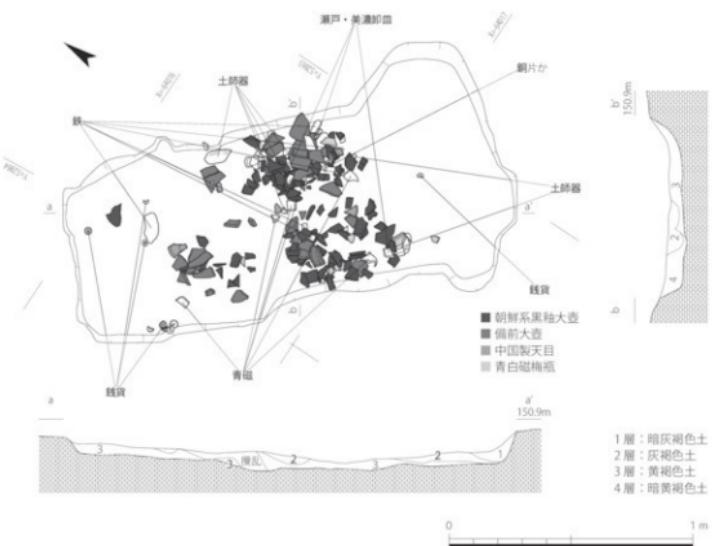
第106図 SK208 平面図・土層断面図（1:20）

土坑 SK208 (第 101・106 図) 1トレンチ N2 グリッドにある。長辺 1.86 m、短辺 0.7 m 前後を測る。部分的に膨らみがある不整形な長方形土坑である。深さは 17cm と浅いが、土坑内から破片数約 200 点の遺物があった。中国製青磁の皿や香炉（15世紀～16世紀前半）、中国製青白磁の梅瓶（13世紀後半）、中国製天目（13世紀～14世紀）、朝鮮系黑釉陶器の壺などの貿易陶磁器や備前焼の壺（14世紀後半）、瀬戸・美濃焼の鉢皿（14世紀後葉～15世紀中頃）、中世土師器（14世紀～15世紀）などの国産陶器、土器のほかに、錢貨（元符通宝、永楽通宝等）などが多数出土した。土坑の上部が後世に削平を受けている可能性があり、もっと多くの遺物があったと考えられる。遺物の破片が散在する状況か

ら破損した陶磁器等を廃棄する目的で掘られた土坑ではないかと考えられる。

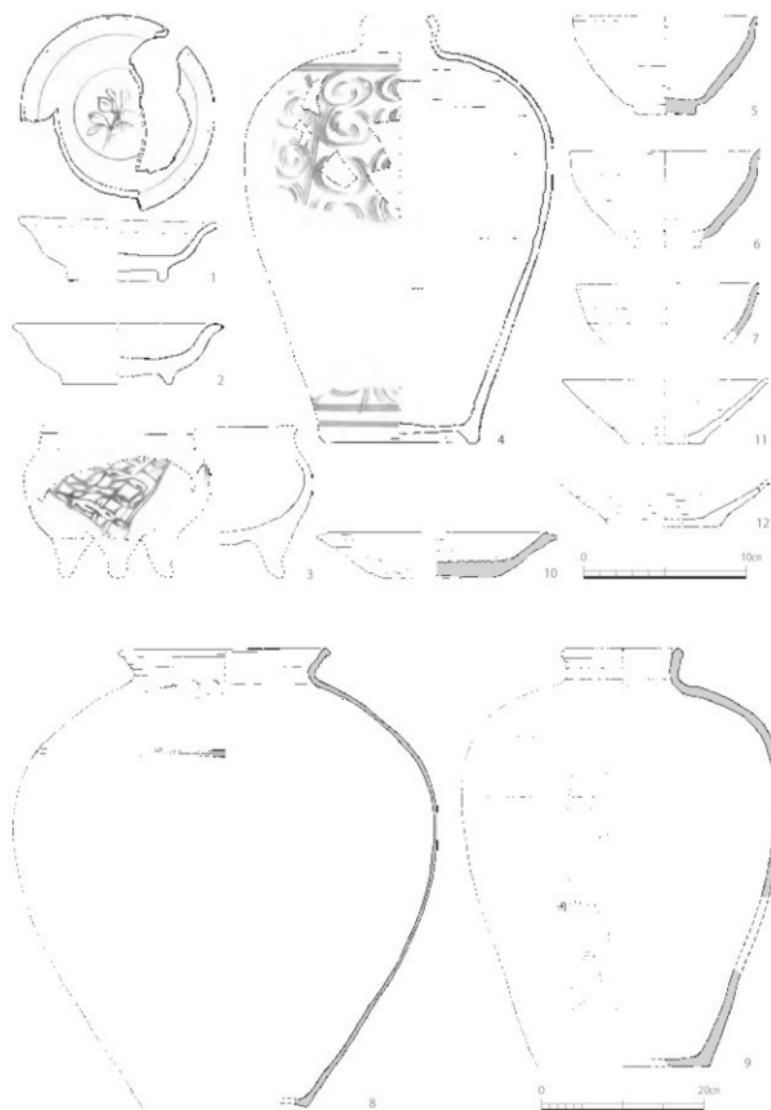
第112図 SK208出土遺物（1:3, 1:6）

1～3 は青磁で、1・2 は高台が付く皿、3 は三脚付き香炉である。1・2 とも腰が強く張り、口縁部は外反し、端部は丸く收める。底部の器壁は厚い。1 の高台断面は長方形状で、見込みに草花文を描く。2 は全体的に器壁が厚いつくりで、高台断面は台形状である。3 の口縁部と脚部は欠損している。体部は丸身があり、外面に花菱文が描かれる。15 世紀～16 世紀前半である。

4 は青白磁の梅瓶で、口縁部は欠損している。肩部と体部下半に各 2 条の沈線が施され、その間に溝文を描く。底部は低い高台で、台形状の断面である。復元高 26.3cm を測る。13 世紀後半と思われる。

5～7 は中国製天目で、体部が直線的に開き、口縁部は上方へ立ち上がり、端部近くで外反する。5 の底部は低い高台が付く。6 の底部と 7 の体部下半は欠損している。いずれも内外面の体部上半には鉄釉が施される。13 世紀～14 世紀である。

8 は朝鮮系黒釉の壺で、復元高 24.4cm を測る大型品である。口縁部は玉縁状を呈し、頸部に 1 条、肩部に 3 条の沈線が入り、間に溝文を描く。暗赤褐色を呈する。

9 は備前焼の大壺で、復元高 56.3cm を測る。口縁部は玉縁状を呈し、肩部から体部上半にかけて鉄分が付着している。14 世紀後半である。10 は瀬戸・美濃焼の鉢皿で、口縁部内外面に灰釉がみられる。古瀬戸後期様式（14 世紀後葉～15 世紀中頃）である。11・12 は土師器の杯で、体部は直線的に逆「ハ」字状に立ち上がり、器壁は薄い。14 世紀～15 世紀であろうか。

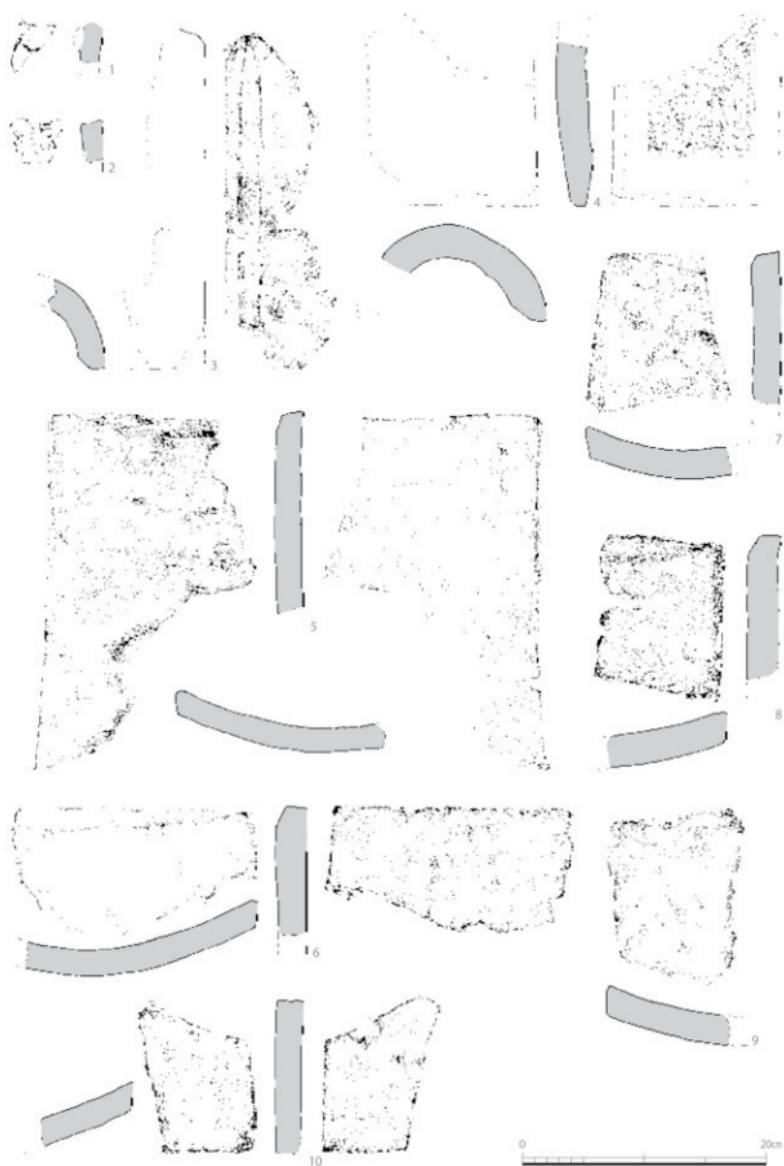
第119図 瓦 (1:4)

第119図1・2は巴紋の瓦当部片だが、紋様の詳細は不明。3はU字形の吊り紐痕が連続する丸瓦A1の小型品。筒部長は約28cm。4は丸瓦の広端部片。5～10は平瓦。5～7は狭端部あるいはそれを含む破片である。5の狭端部凹面には布圧痕が残る。狭端部凹面の面取りは、いずれも両端には及んでいない。10は広端部片。6と8～10が土坑SK213出土、ほかはすべて表土層出土。

トレンチからの瓦の出土量は採集資料に比較すると少ないので、調査区を設定した平坦面中央には

瓦葺き建物はなかった可能性が高いだろう。

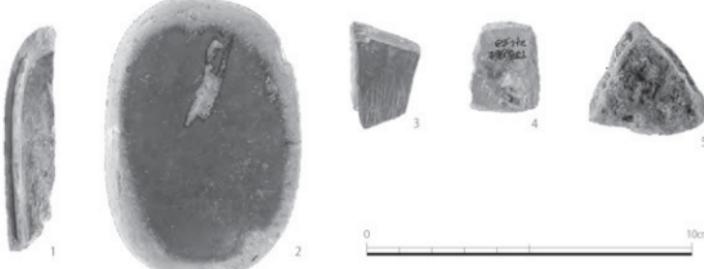
第121図 その他 (2:3)

第121図1は滑石製の硯である。海側の角の破片で、ツルツルしている。2は瓦の転用と思われるが用途は不明である。表面は凹面をなし、使用痕がある。3は頁岩製の砥石である。表面に筋状の使用痕がある。4・5は坩堝片ではないかと思われる。

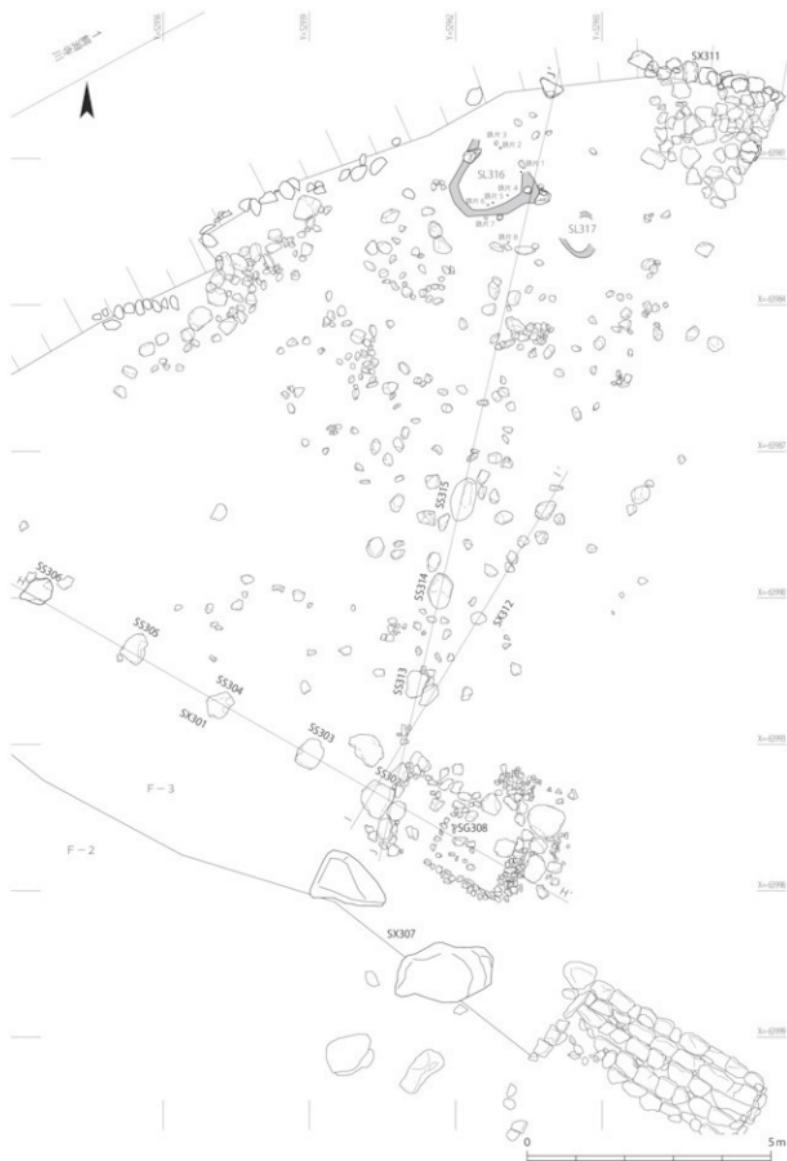
第130図 浴室跡(F3) 平面図(1:100)

一方、石列 SX312は石SS302から北東方向7mにおよぶ石の並びである。石SS302のほか20～50cmほどの石が7つ程度並ぶが、この並びのラインを延長すると集石 SX311の東側面に沿う。

よって、これらは浴室の基壇の地覆石あるいは縁石を構成していたと思われる。なお、石SS302は、石SS303との間隔がSX301の他の石同士との間隔を比較して狭いことから、礎石と考えるよりは基壇に関係する石と見た方が良いであろう。

浴室跡の様子 江戸期の絵図にはF3に桁行四間、梁間一間、入母屋造の浴室が描かれている。明治期の絵図には描かれていないことから、江戸時代に建てられ、明治35年（1902）までになくなつたと考えられる。調査では礎石SX301、竈跡SL316・317などのほか、鉄釜の残欠（図版69-7）も採集し、浴室の存在を裏付けた。

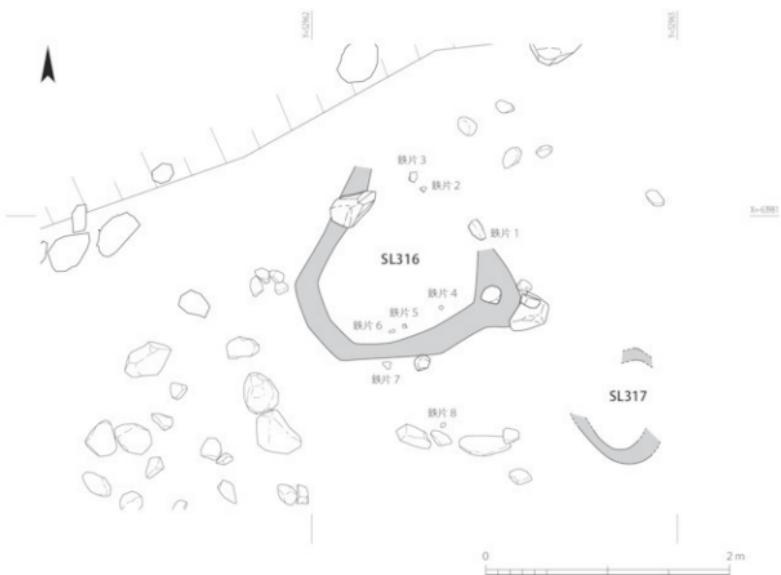
第132図 焼土平面図 (1:40)

前者は径1.8mほどの範囲で、後者は径1m程度の範囲において焼土が弧状に認められ、前者からは鉄釜の破片（図版69-7）も見つかっている。浴室の北寄りに竈が配置されたのは、風通しや川からの汲水を考慮したことであろう。

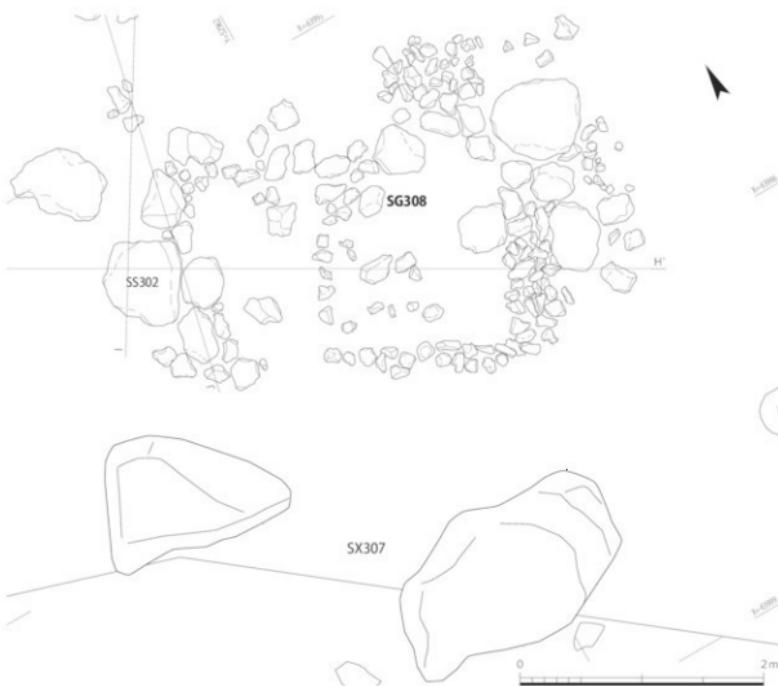
第133図 池跡平面図（1:40）

池跡 SG308（第133図） 浴室の南東角にあたる場所で見つかった池跡SG308は、10～70cm大の石を長方形に並べ東西240cm、南北140cmのスペースを区画している。この中央付近にも短辺と平行に1列の石が並ぶため、さらに小さく区画されているのかもしれない。石組SX307は遠山石や景観石として置かれたと考えられるので、北側が正面となろう。なお、この池が浴室に付随して造られたかどうかは不明である。
（三原一将）

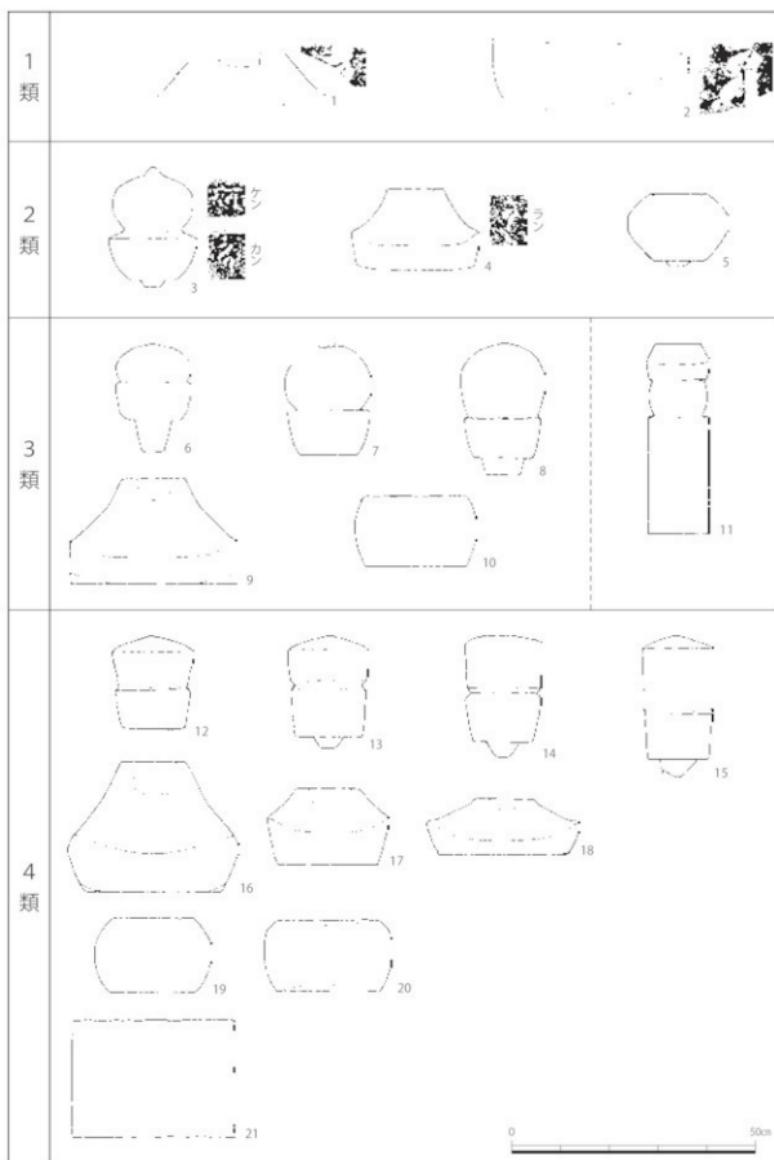
第154図 松露谷地区の五輪塔分類図（1:10）

当該地区で実測を行った五輪塔部材は21点である。実測することができなかつた残欠も多数存在する。一石五輪塔を1点確認した以外はすべて組み合わせ式である。組み合わせが明らかな塔、原位置を保っていた塔はない。以下、実測図に基づき分類し、年代観を示しながら、鰐淵寺の五輪塔の様相を探ってみたい。

1類 1・2は層状に剥離しており全体の形状は不明であるが、本来は幅40cmを超える大型品である。1は火輪、2は水輪である。それぞれ一面に刷毛書き書体の梵字が葉研彫りされるが、残存状況が悪く判読できなかった。14世紀代と考えられる。1・2は流紋岩である。

11は松露谷地区で唯一確認された一石五輪塔である。空風輪を欠くが、火輪の降棟はたるみを持たず直線的で、軒先の上端のみがわずかに反る。水輪は偏平で、地輪は長いが銘文は施されていない。周辺地域でも一石五輪塔の類例は極めて少なく時期は不明であるが、他地域の例を参考にすれば16世紀代のものであろうか。6・7・10は流紋岩、8・9は流紋岩質凝灰岩、11は凝灰石である。

松露谷地区的五輪塔は比較的丁寧なつくりのものが多いという印象を受けた。また、1・2のようなやや大型の塔や、3・4・5のような中央地域の影響を受けた可能性のある塔もみられた。石材については1～3類では凝灰岩や花崗岩、流紋岩、凝灰質砂岩が混在するが、4類では圧倒的に

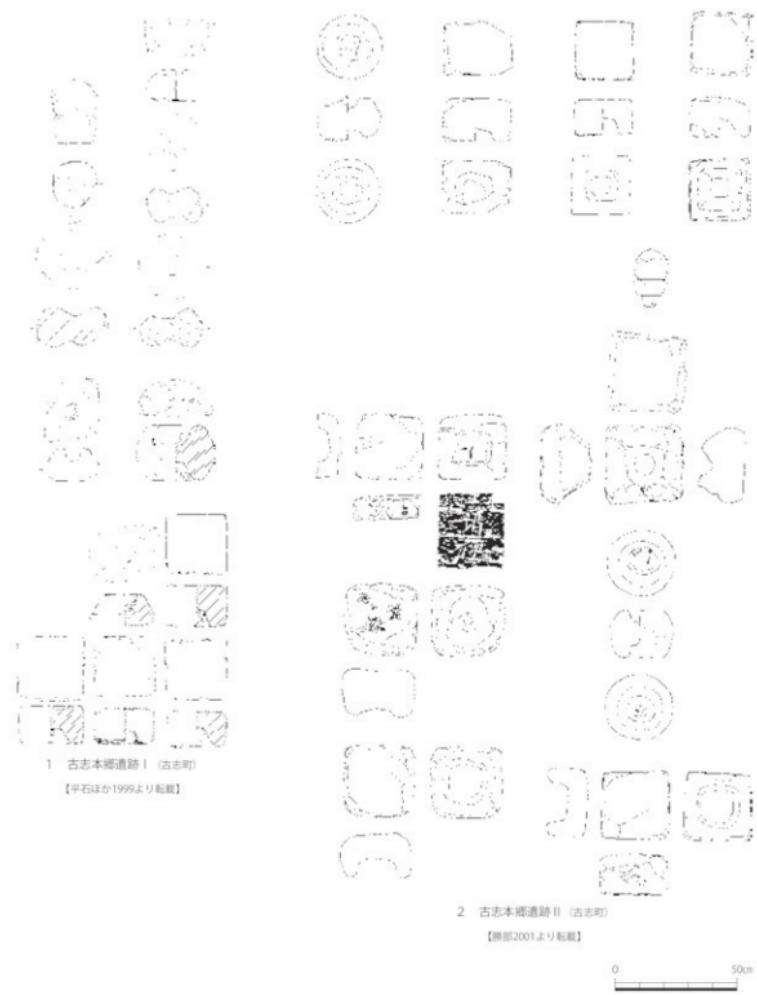
第157図 鰐淵寺周辺地域の五輪塔（2）（1:20）

古志本郷遺跡I(古志町、第157図1)では井戸跡の埋土内より大量の巨石が出土しており、この中に

五輪塔部材が混入していた。石材は凝灰質砂岩、凝灰岩・凝灰岩質角礫岩製などである。空輪の肩が張り、境を溝で表現するという松露谷地区4類のものと類似する空風輪が出土している。石材は凝灰質砂岩である。他に火輪と水輪が出土しているが、劣化が著しく本来の形状は不明である（平石ほか1999）。

古志本郷遺跡II（古志町、第157図2）では、井戸の石組に転用された五輪塔部材が出土している。石材は凝灰質砂岩、凝灰質シルト岩、凝灰岩、礫岩、火山礫凝灰岩などがある。凝灰岩製の空風輪が1点出土している。空輪は頂部が僅かに尖り、宝珠型を呈する。火輪は破損により細部の形状は不明瞭である。火・地輪で梵字が刻まれるものがみられた。いずれも幅25～30cmの小型塔の部材である。組み合わせが明らかなる塔はないが、空風・火・水・地輪が揃っているSE14の出土例を組み合わせると、総高80cmほどの塔が想定できる（勝部2001）。

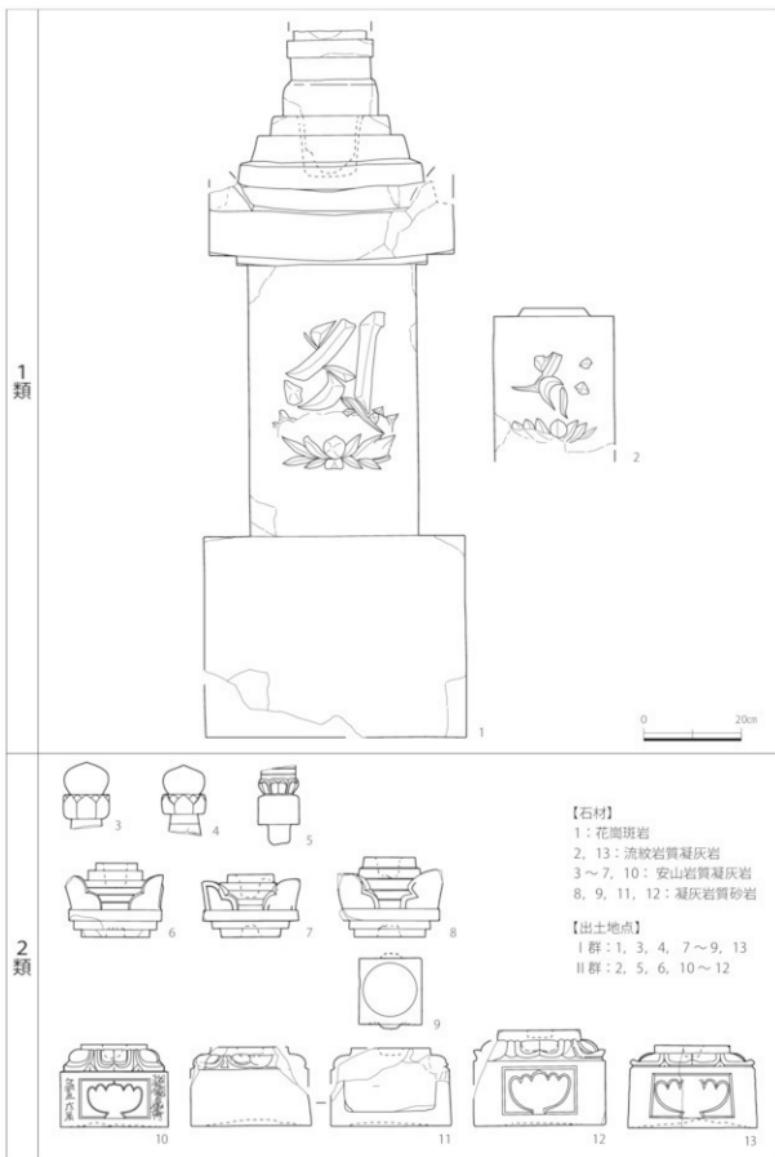
第158図 松露谷地区宝筐印塔分類図(1)(1:10)

1類 第158図1は当地区で最大の宝篋印塔である（現存高157cm）。石材は花崗斑岩製⁽¹⁾である。相輪は九輪の二輪より上方を欠く。残存高は柄を含めて27.6cmである。九輪は深い彫りにより突帯状に造り出す。下請花は表現しない。伏鉢は径19.6cm、高さ7.5cmである。柄は円形をし、径11.2cm、長さ12cmである。屋根は上4段、下1段で、高さは30.5cmある。軒と軒上1・2段、軒下1段の段形が中央から端部に向けて反っている特徴をもつ。軒幅50.2cm、上面幅23.5cm、下面幅39.2cmである。上面に径14.0～14.5cm、深さ12.5cmの円形の柄穴を有する。軒は厚さ10cm前後と厚い。軒上の段形は3.8～5.4cmで3段目がやや高い。軒下の段形は薄くわずか2cmである。隅飾突起は基部の幅7.5cm。四隅とも先端が欠損しており高さは不明であるが、遺存する内弧から軒上2段目あたりまでと推定される。大型の屋根に対し、非常に低小さな隅飾突起が復元できる。塔身は高さ56cm、幅34.5cm、奥行34cmの長方体である。正面のみ蓮華座の上に胎蔵界大日「ア」を陰刻する（第160図）。基礎は高さ41.5cm、幅53.5cm、奥行54cmである。

2類 第158図3～5は安山岩質凝灰岩製の相輪である。3点とも破損が大きく、全体の形態は不明である。3は九輪部下方を欠き残存高13.5cmである。宝珠は径6.8cm、高さ7.0cm。上請花は素弁単弁八葉に高さ半分以下でわずかに先端がのぞくほどの間弁を配する。4は九輪の大半を欠き残存高は14.5cmである。宝珠は高さ5.8cm、径5.8cm。上請花の最大径は8.2cm。素弁単弁七葉に高さ半分以下のわずかに先端がのぞくほどの間弁を配する。九輪は浅い溝で区画している。5は九輪上方から宝珠までを欠き残存高16.2cmである。下請花は覆輪付き複弁八葉をめぐらしている。

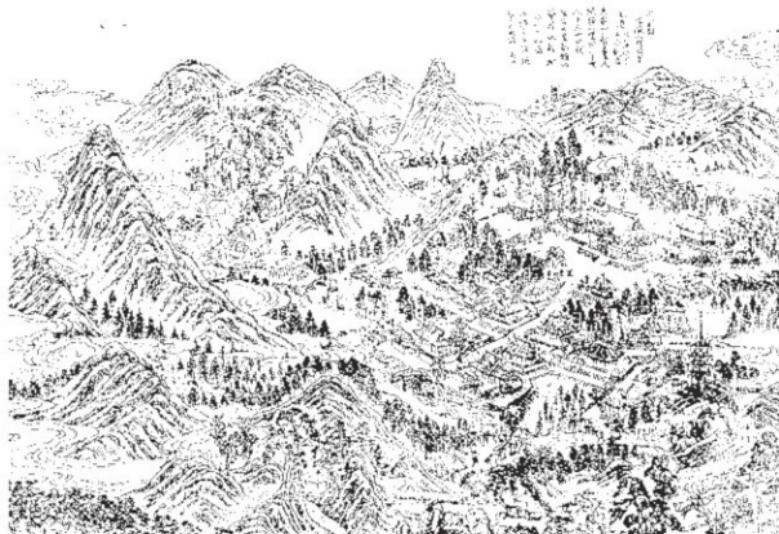
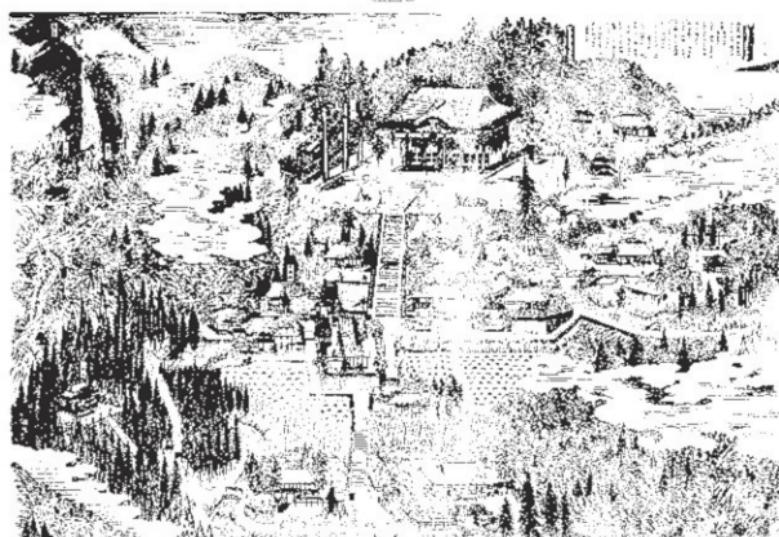
第170図 江戸後期（絵図A）と明治期（絵図B）の絵図

絵図B：正面5間×側面5間、前側の2間が外陣。土台建ち。平側中央間に向拝はなく軒唐破風。^{のきからはふ} 外陣の床に四半敷きは明確でない。内陣正面は、中央1間のみ両開き扉、それ以外は板壁か⁽³⁸⁾。側面は前側2間が壁（板壁？）、後側1間には引戸が付くか。基壇の階段前に石敷き。

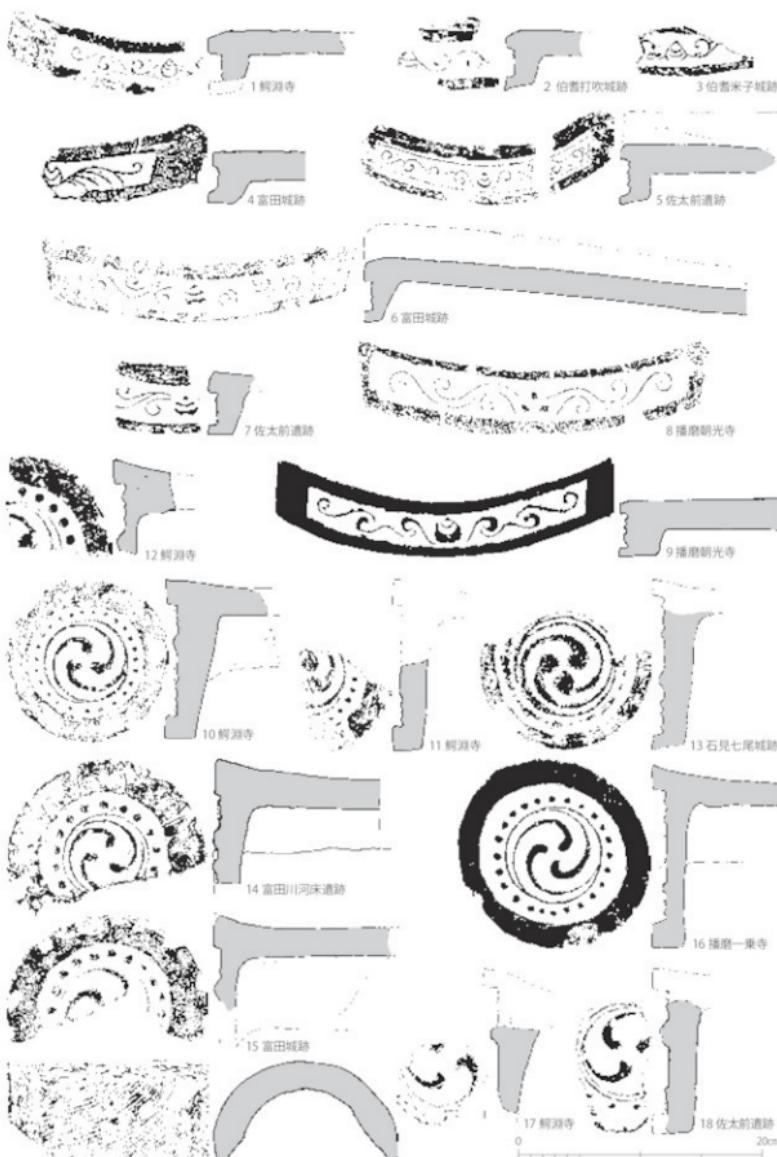
第201図 鰐淵寺と関連諸遺跡の軒瓦 (1:4)

鰐淵寺の宝珠紋軒平瓦（第201図1）と組み合う軒丸瓦はどれか。まず、同じ平坦面（根本堂地区本覚坊跡北A23）採集の左巻き巴紋（同10）を検討する。頭部が小さく、珠紋数は25。富田城跡や米子城跡には、このような小粒の珠紋を並べるものがない。これに続くのが、等瀬院南A38平坦面の左巻き巴紋（同11）と、開山堂南A64の左巻き巴紋（同12）である。前者は珠紋こそ小粒で密だが巴紋の頭部が大きく、後者は珠紋が大粒となり瓦当が薄い。3点をあえて編年すれば、10⇒11⇒12、の順に新しいだろう。10は、瓦当紋様の印象では、山崎編年中世Ⅶ期で「天文十五年」（1546）の銘文をもつ播磨・一乗寺（兵庫県加西市）の巴紋軒丸瓦（第201図16、山崎2000第90図8）に近い。一乗寺でこれと組む宝珠紋軒平瓦は、鰐淵寺の宝珠紋軒平瓦とくらべると脇区が狭い。鰐淵寺の10と11も、コビキAの丸瓦をともなう安来市富田川河床遺跡の左巻き巴紋軒丸瓦（第201図14、珠紋数20前後）よりは外縁が高いから、富田城跡の吉川広家期の軒瓦よりは年代が遅るとみたい。

鰐淵寺の右巻き巴紋軒丸瓦 鰐淵寺では右巻き巴紋が1点だけ採集されている（第201図17）。近隣の遺跡で同じ紋様は佐太前遺跡（松江市）にしかない（同18）。鰐淵寺例は珠紋が密だが、佐太前遺跡例は疎である。佐太前遺跡ではこの巴紋軒丸瓦に、立体表現の宝珠紋唐草紋軒平瓦がともなう（第201図5）。4回反転する唐草紋、上下外縁とほぼ同じ幅の脇区、また内外区界線をもつ点からみて、山陰地方では下り松遺跡（松江市、鎌倉時代）に次いで古い中近世瓦である。佐太前遺跡ではこれらの軒瓦にコビキAの丸瓦がともなうが、この丸瓦には太い吊り紐痕がなく、布袋を横方向（水平方向）に指し縫いした細紐の圧痕が何段にも残る。いわゆる「九州タイプの吊り紐」痕である（山崎2000）。よって、佐太前遺跡の宝珠紋唐草紋軒平瓦は九州系の紋様とみてよかろう。
